## Sanierung Bezirksrathaus Bad Cannstatt

# Ermittlung von Mauerwerksfestigkeiten am Bestand

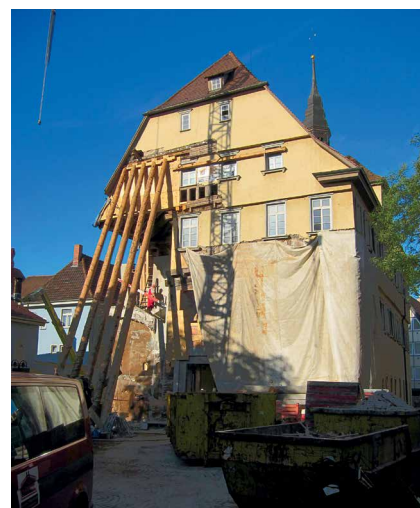
Der Dachgeschossausbau hatte weitreichende statische Folgen: Im ersten Dachgeschoss kamen Nutzlasten hinzu; zudem wurden alle neuen Deckenkonstruktionen aus Brand- und Schallschutzgründen schwerer. Dadurch wurde eine aufwendige Verstärkung der Bestandskonstruktion notwendig. Wo es ging, wurde der wider Erwarten umfangreiche Bestand an historischen Bauteilen wie Lehmwickel und Dielen erhalten. Da sich das Haus an seiner südöstlichen Ecke um 80 cm gesenkt hatte, waren das dortige Fachwerk und das Treppenhaus stark deformiert. Ein Betonturm, der an ihrer Stelle ins Gebäude eingesetzt wurde, überträgt die Kräfte in eine neue Abfangung

(Abb. 4). Die alten Fundamente wurden hier unterfangen und durch vorgespannte Streichbalken verstärkt. Eine brückenartig auskragende Fundamentkonstruktion leitet die Last des Betonturms über Gründungspfeiler in den tragfähigen Neckarkies (Abb. 5). Der Turm wurde in die historische Struktur von fünf mal drei Achsquadraten mit Mittelflur eingepasst (Abb. 10 und 13). Der Dachstuhl darüber konnte erhalten bleiben.

Abb. 4: Statisch aufwendig war das neue Treppenhaus inklusive Betonunterfangung über einer Doline. Hier war der Altbau um 80 cm abgesunken.

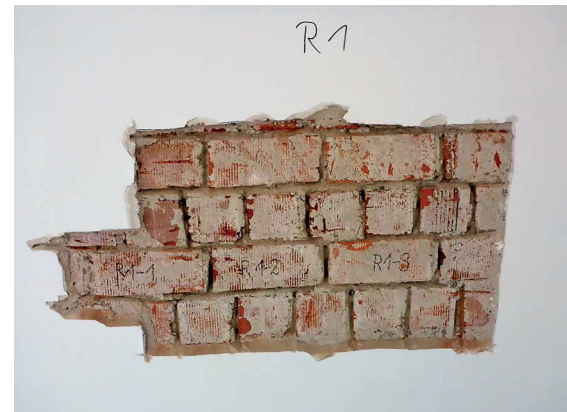
Bei der Entnahme aus der Innenwand wurde erwartungsgemäß kleinformatiges Ziegelmauerwerk (HLz 2DF) vorgefunden (Abb. 1).

Abb. 1: Entnahmestelle Innenwand – kleinformatiges Ziegelmauerwerk (HLz 2DF)

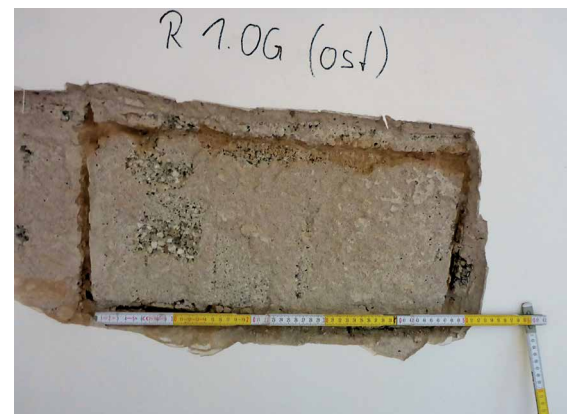
Bei der Freilegung des Mauerwerks an den Außenwänden wurde jedoch entgegen den Erwartungen großformatiges Hohlblocksteinmauerwerk aus Leichtbeton (Abb. 2) festgestellt. Nach Absprache mit dem zuständigen Planungsbüro wurden die Entnahmen von insgesamt drei großformatigen Mauersteinen aus beiden Außenwandprüfstellen verteilt über die gesamte Wand festgelegt und die geplanten weiteren Entnahmen im zweiten Eingangsbereich auf das Erdgeschoss verlegt.

Dabei stellte sich heraus, dass die Außenwände des untersuchten Gebäudes im EG als Ziegelmauerwerk und im 1. OG als großformatiges Hohlblocksteinmauerwerk aus Leichtbeton ausgeführt worden waren. Das ist eine durchaus übliche und oft praktizierte Bauweise. Die bei den nachfolgenden Untersuchungen festgestellten erheblichen Unterschiede in der Mauerwerksfestigkeit sind wichtige Informationen für eine zielgerichtete Planung, insbesondere hinsichtlich Lasterhöhungen aufgrund von Aufstockungen.

Abb. 2: Entnahmestelle Außenwand – großformatiges Hohlblocksteinmauerwerk aus Leichtbeton

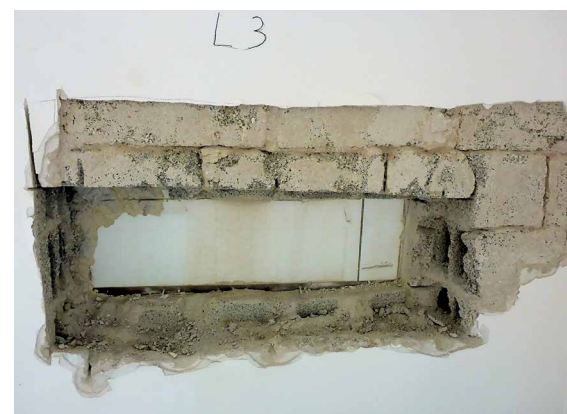
Die Entnahme von großformatigen Mauersteinen (ca. 500 x 300 x 240 mm) ist natürlich mit einem hohen Mehraufwand und einem erheblichen Eingriff in das Bestandsmauerwerk verbunden (Abb. 3).

Abb. 3: Entnahme von großformatigen Mauersteinen (ca. 500 x 300 x 240 mm)
