## 7. Kurzfassung

### Aufgabenstellung

Ziel der vorliegenden Forschungsarbeit ist es, durch Untersuchung einer größeren Anzahl ausgeführter Objekte vorhandene konstruktive und bauphysikalische Schwachstellen kostengünstig errichteter Einfamilienhäuser detailliert aufzuzeigen und hieraus resultierend Hinweise zum kostengünstigen und zugleich qualitätvollen Bauen zu geben.

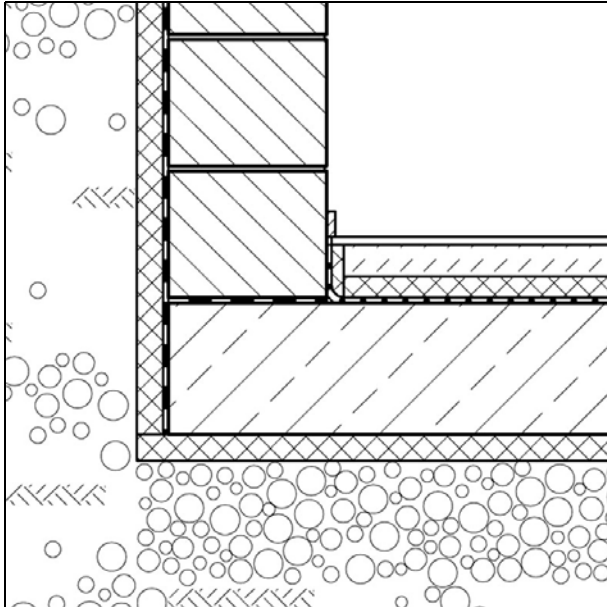
Oben:

Nicht zusätzlich abgedichtete WU-Beton-Bodenplatte trotz hochwertiger Nutzung des Untergeschosses.

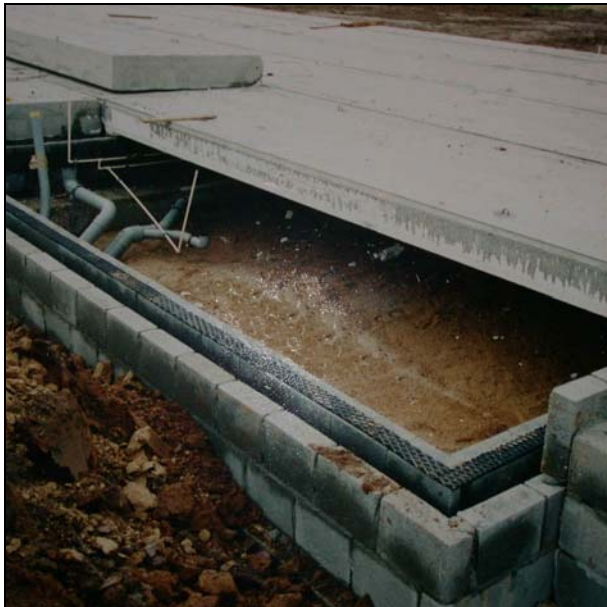
Unten:

Kriechkellerdecke aus Hohlkörperelementen, die unterseitig mit EPS gedämmt sind.

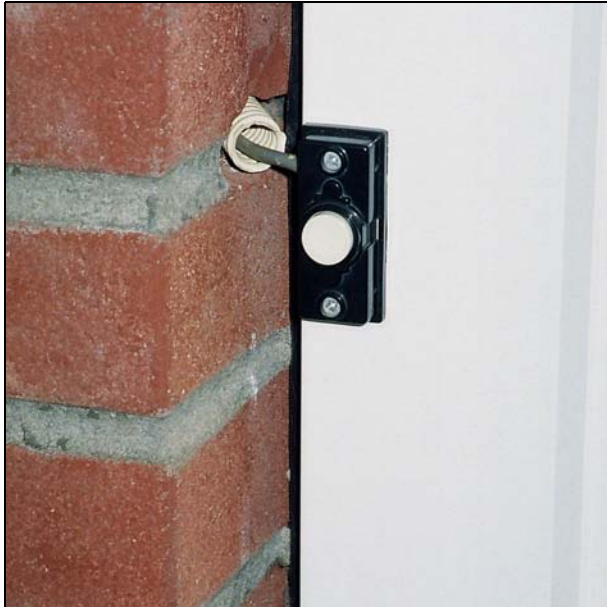
Oben:

Einfache Ausführung der Türklingel.

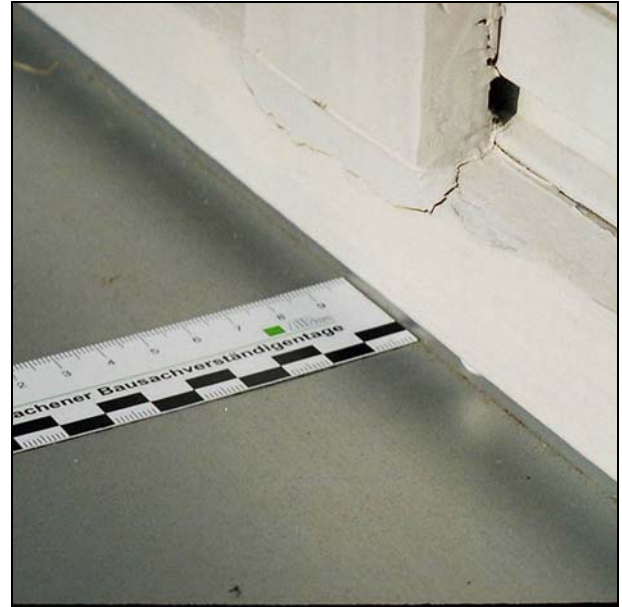
Nachbesserungsversuch an einem schadhafte  
Fenster ohne dauerhaften Erfolg.

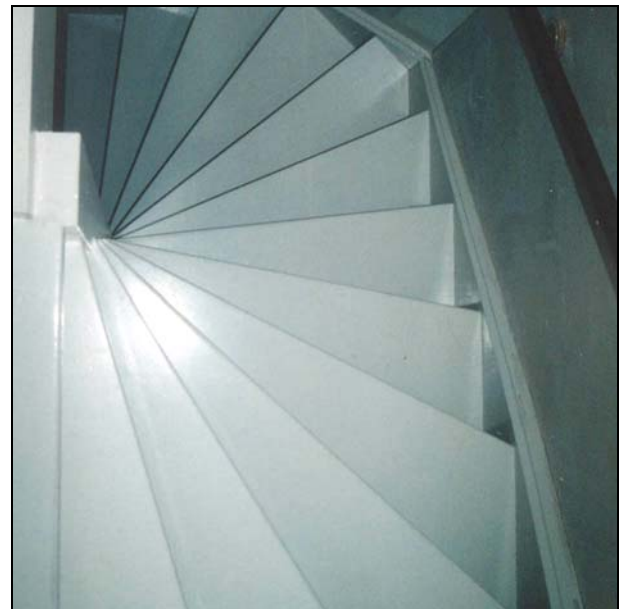
Ähnlich einer Spindeltreppe sind sämtliche Stufen an einem zentralen Treppenpfosten befestigt. Das Steigungsmaß fällt sehr steil aus.
