## **Mazeration historischer Dachkonstruktionen.**

**Erhebung und Klassifizierung des  
Schadensumfangs in Sachsen-Anhalt.**

**Entwicklung und Erprobung eines  
Schnelltestverfahrens (MATE)**

**Abschlussbericht August 2010**

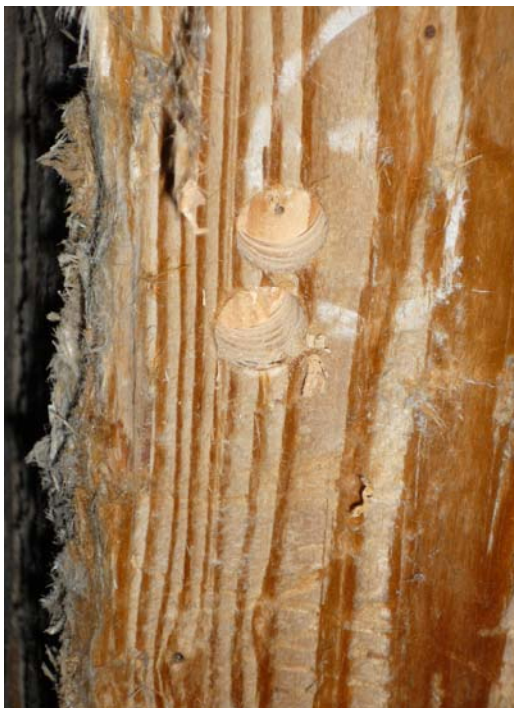
**Abb. 1**

**Detail aus dem Dachstuhl des Domes zu Naumburg mit Bohrungen zur Feuchtemessung und Probenahme**

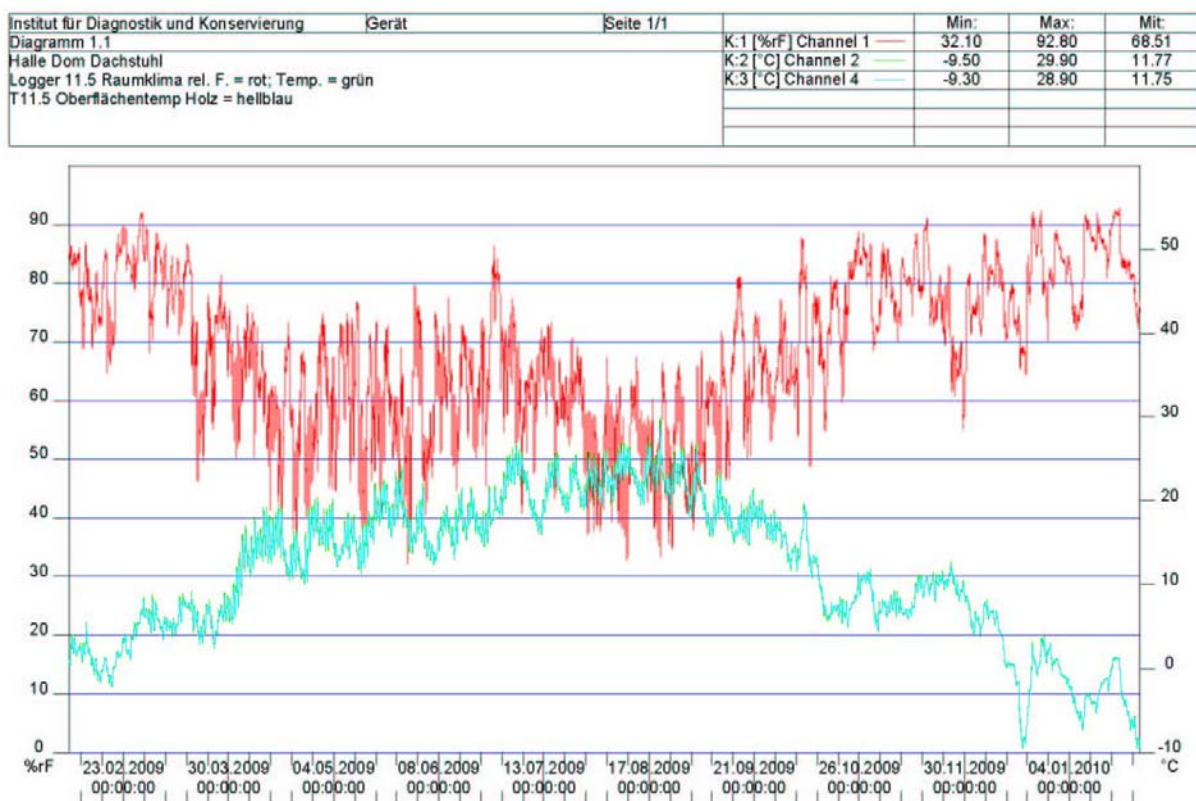
**Diagramm 1.1** Jahresverlauf der relativen Luftfeuchte (rot) und Lufttemperatur (grün) im wenig geschädigten Dachstuhl des Doms zu Halle

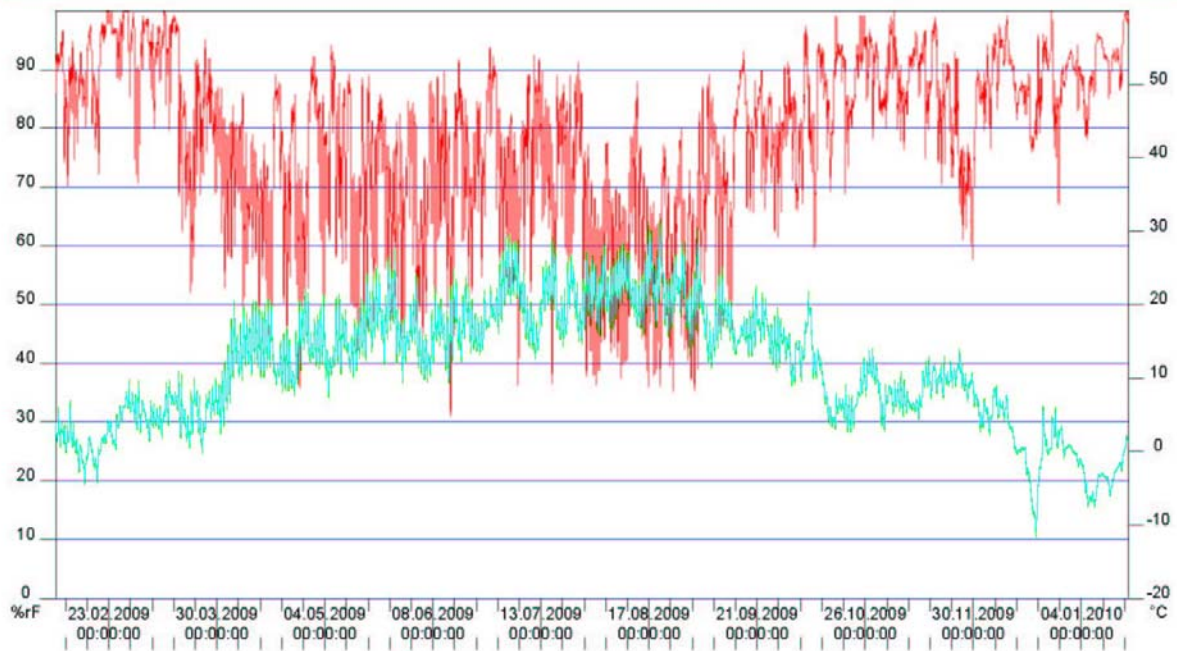
Stark mazerierte Dachstühle wie die im Naumburger Dom oder im Blankenburger Schloss weisen verbunden mit häufigen Kondensationsereignissen deutlich stärkere Klimaschwankungen auf als weniger stark geschädigte Dachstühle, wie etwa im Dom zu Halle und in der Stadtkirche in Wittenberg (siehe **Diagramme 01.01 und 02.01**).

**Diagramm 2.1 Jahresverlauf der relativen Luftfeuchte (rot) und Lufttemperatur (grün) im stark mazerierten Dachstuhl des Naumburger Doms**

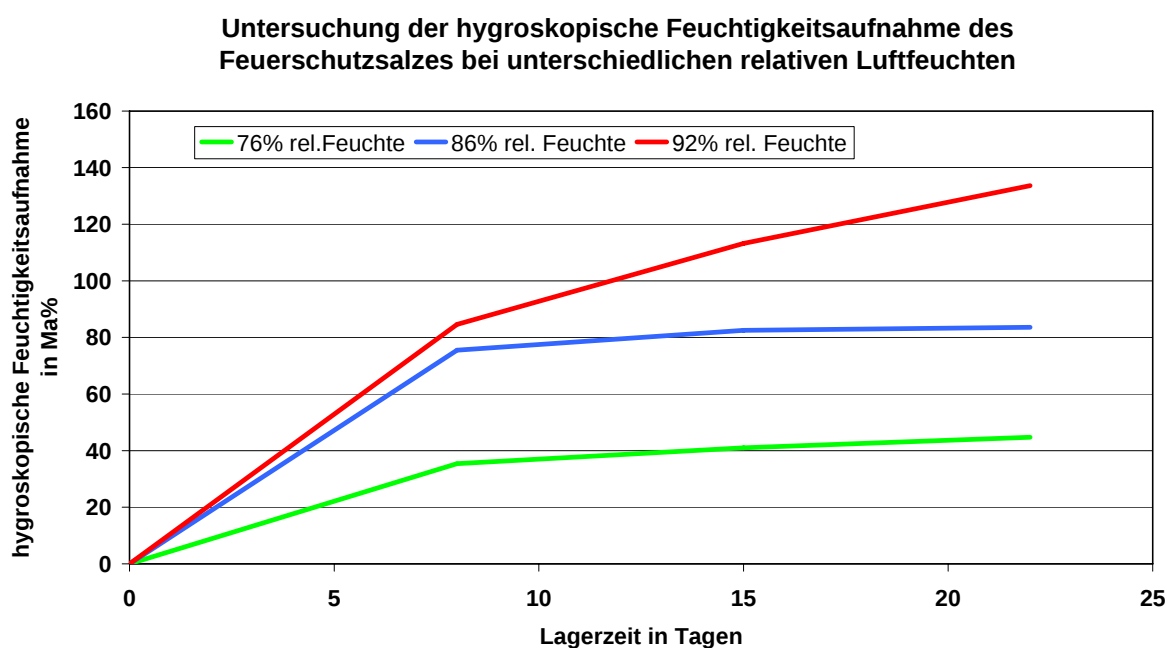
Versuche zur Dynamik der Sorptionseigenschaften zeigten, dass bei hohen Werten der umgebenden relativen Luftfeuchte die Salzgemische schneller und größere Mengen Feuchtigkeit aufnehmen (siehe **Abb.6**)

**Abb. 6: Untersuchung der hygroskopischen Feuchtaufnahme des Feuerschutzsalzes bei unterschiedlich hohen Umgebungsluftfeuchten**

Für die Praxis bedeutet dies, dass in Dachräumen mit häufigen und starken Luftfeuchteschwankungen über 76% bis 100% rel. F. die Feuerschutzsalze mit zunehmender Intensität und Geschwindigkeit Feuchtigkeit aufnehmen. Die schnellere Lösung der Salze ermöglicht deren schnellere Umlagerung und Anreicherung. Bei trockeneren Umgebungsbedingungen unter 63 % rel. Feuchte geben die Salze die Feuchtigkeit ab und kristallisieren aus. Die dabei entstehenden Kristallisationsdrücke tragen von der Oberfläche ausgehend zur Schädigung der Holzstruktur bei. Im Rahmen der weiterführenden Forschung müssen diese Mechanismen weiter differenziert werden.

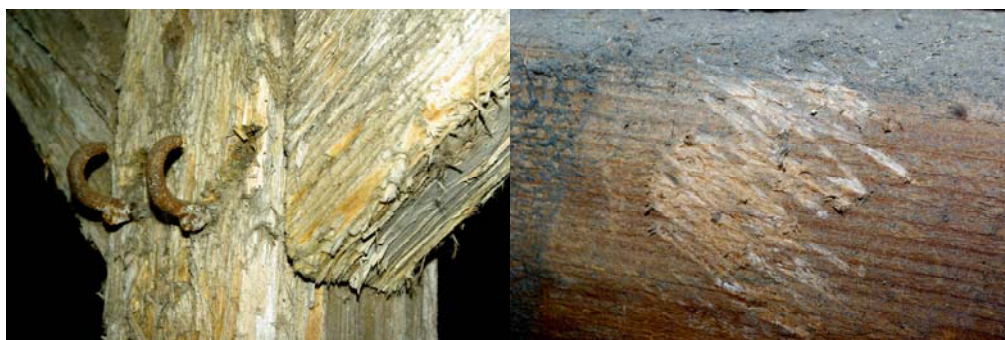
**Foto1 (links)** Starke Mazeration: Auffaserungen

**Foto2 (rechts)** Leichte Mazeration: samtige Oberfläche
