# **Dauerhaftigkeit von Übergängen zwischen flüssigen und bahnen- förmigen Abdichtungen am Beispiel genutzter und nicht genutzter Flachdächer**

F 2944

**Dauerhaftigkeit von Übergängen zwischen  
flüssigen und bahnenförmigen Abdichtungen am  
Beispiel genutzter und nicht genutzter Flachdächer**

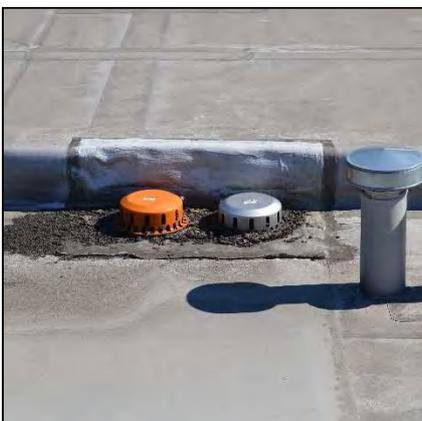
Bild 7.1-1: Übersichtsfoto

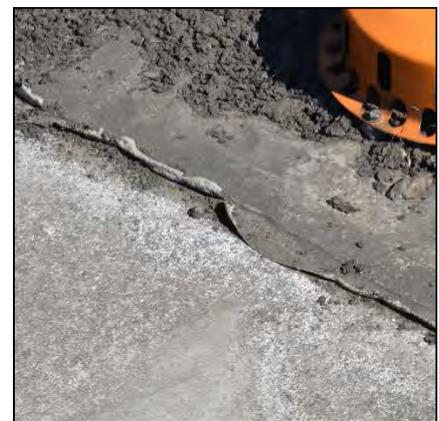
Bild 7.1-3: Ablösen und Aufkräuseln der FLK im ausgetrichenen Bereich außerhalb der in der FLK eingebetteten Vlieseinlage

Nach Angabe der Nutzer ist dieses Erscheinungsbild innerhalb der ersten zwei Jahre nach der Ausführung aufgetreten. Die Ablösungen haben nicht zu Feuchtigkeitsschäden im darunter liegenden Geschoss geführt.

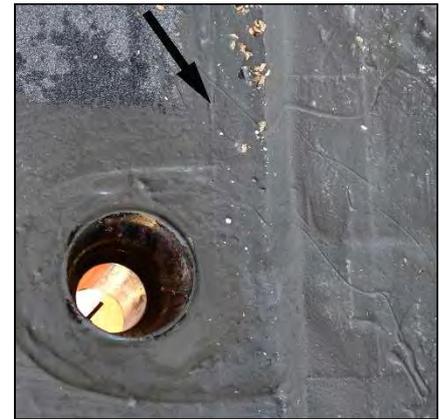
Bild 7.1-6: Ende der Vlieseinlage (Pfeil) der FLK

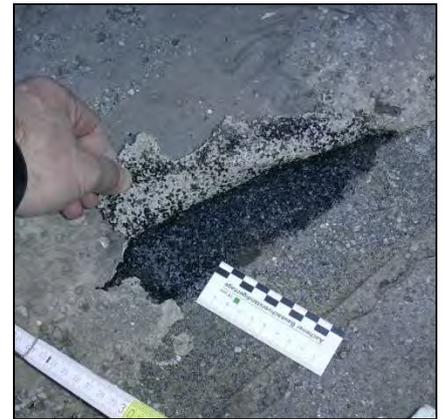
Bild 7.1-9: Großflächige Ablösung der FLK vom Untergrund

Schadensursache ist die fehlende Untergrundvorbehandlung vor Ausführung der Arbeiten. Die beschieferte Polymerbitumenbahn ist nicht durch Abkehren ausreichend von losen Bestandteilen gereinigt worden. Außerdem wurde keine systementsprechende Grundierung aufgetragen. Massive Durchfeuchtungserscheinungen im angrenzenden Fußbodenaufbau waren die Folge.

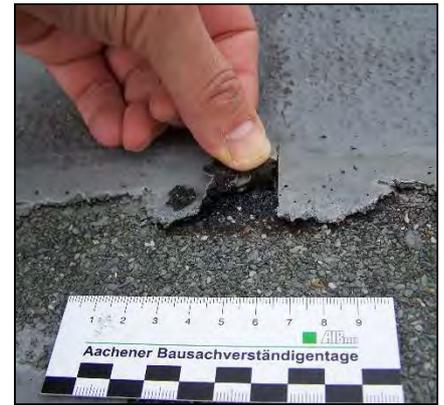
Bild 7.1-12: Ablösung der FLK im Randbereich

An den Rändern der FLK zur Bitumendachbahn spaltete sich die beschieferte Dachbahn auf (siehe Bild 7.1-12). Die FLK riss dabei den oberen Teil der Dachbahn mit ab. Die Ablösungen traten ausschließlich in Zonen ohne Vlieseinlage auf. Schälzugversuche von Hand führten nicht zu weiteren Ablösungen. Durchfeuchtungserscheinungen auf Grund dieser Ablösungen sind nicht festgestellt worden.

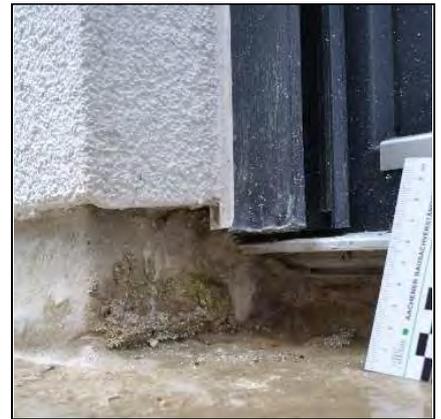
Bild 7.1-15: Anschlusssituation an die Türschwelle ohne Plattenbelag

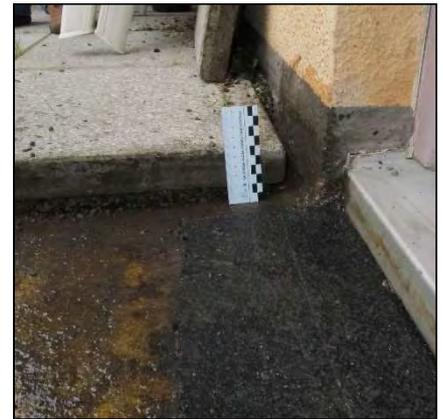
Bild 7.1-18: Anschlusssituation im Türleibungsbereich

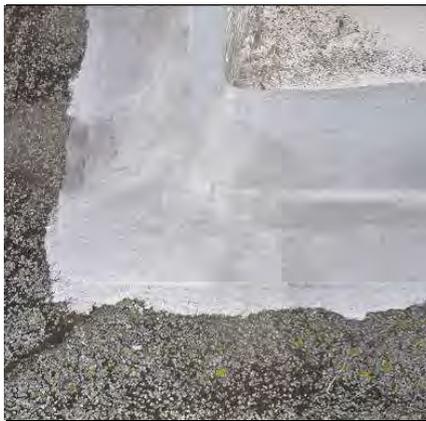
Bild 7.2-4: Typische Eckausbildung, keine Ablösungen erkennbar

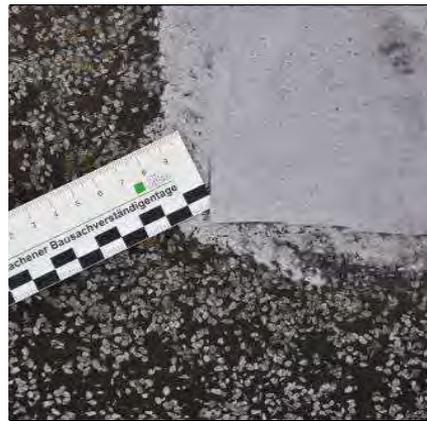
Bild 7.2-5: Sehr vereinzelt geringfügige Ablösungen der Vlieseinlage

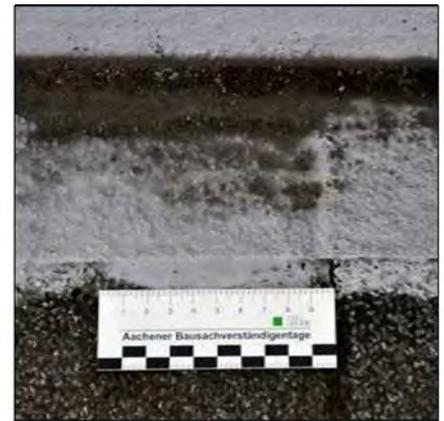
Bild 7.2-6: Anschlusssituation mit zeitweiser Pfützenbildung

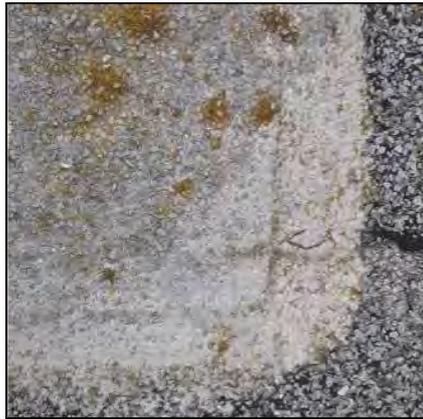
Bild 7.2-8: Schadensfrei gealterter Übergang

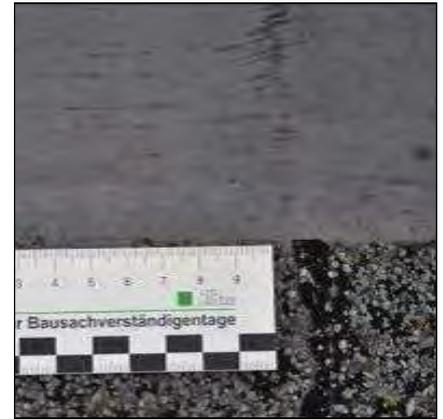
Bild 7.2-9: Übergang im Bereich eines Bahnenstoßes der Bitumenbahn

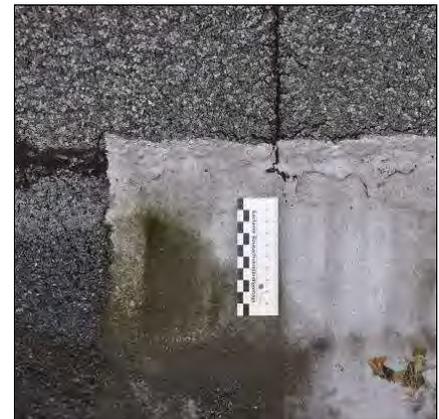
Bild 7.2-12: Geringe Rissbildung im Überlappungsbereich der FLK, die nur bis zur Vlieseinlage reicht, aber nicht in diese hineinführt.

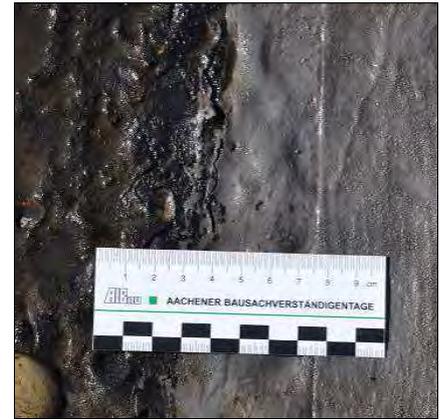
Bild 7.2-18: Übergangsbereich befindet sich zeitweise in stehendem Wasser

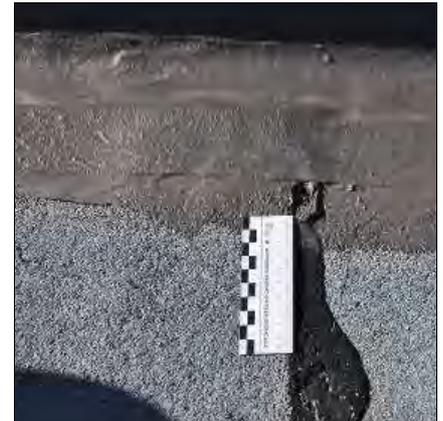
Bild 7.2-21: Übergang im Bereich eines Bahnenstoßes

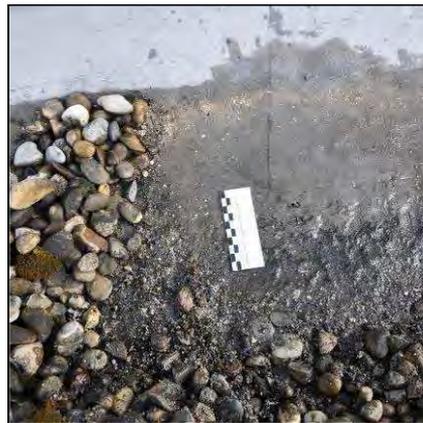
Bild 7.2-23: Zustand des Übergangsbereichs

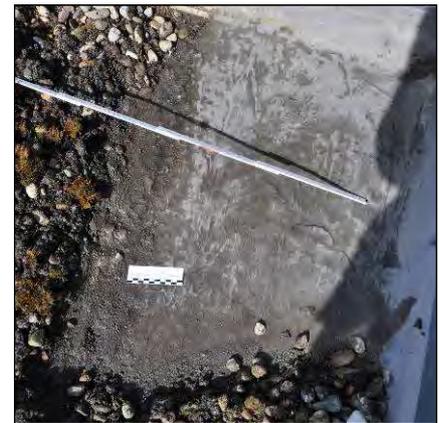
Bild 7.2-24: Ecksituation, die Flüssigkunststoffabdichtung ist ca. 50 cm in die Fläche gezogen

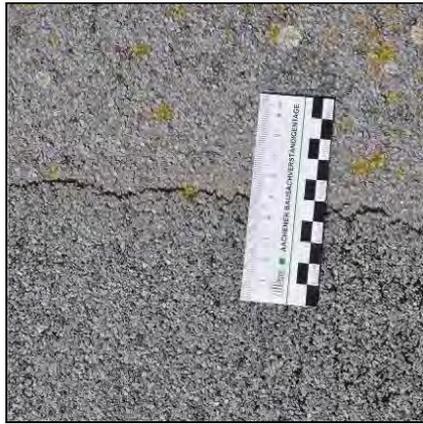
Bild 7.2-26: Übergangsbereich zwischen FLK und beschiefelter Bitumenabdichtung, leichte Rissbildung im nicht armierten Ausstrichsbereich, keine Ablösung

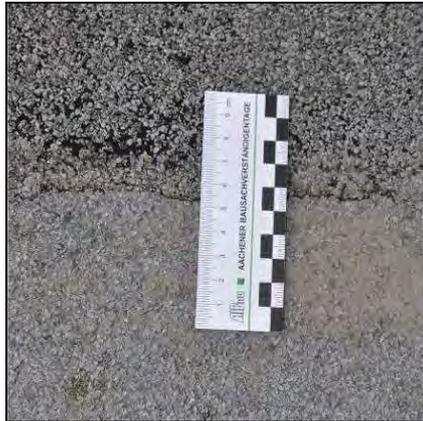
Bild 7.2-29: Rissbildung im Übergangsbereich zwischen FLK und beschiefelter Bitumenabdichtung

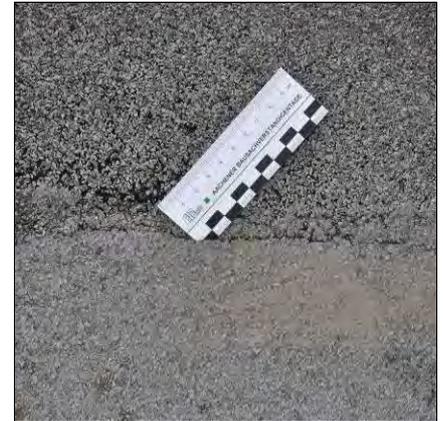
Bild 7.2-30: Stellenweise geringfügige Ablösung im Übergangsbereich zwischen FLK und Bahnenabdichtung

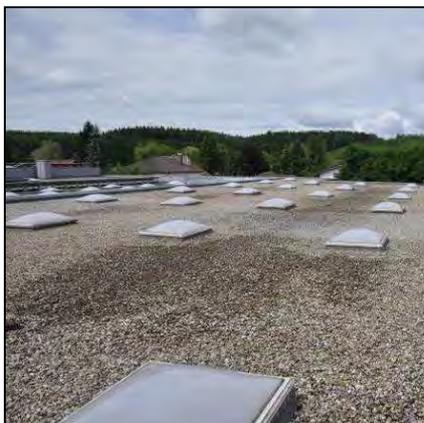
Bild 7.2-31: Einbausituation der Lichtkuppeln auf der Teildachfläche III, bereichsweise Pfützenbildung

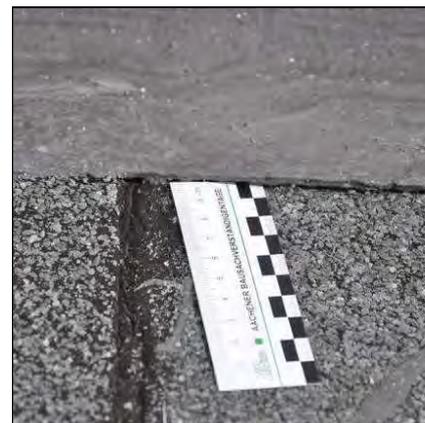
Bild 7.2-33: Stellenweise leichte Ablösung der FLK im Randbereich (Lichtkuppel A)

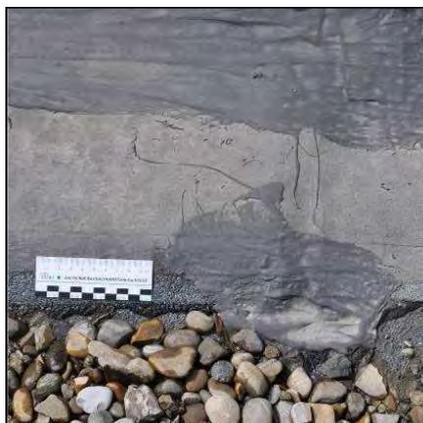
Bild 7.2-35: Reparatur von Fehlstellen mit FLK (Lichtkuppel B)

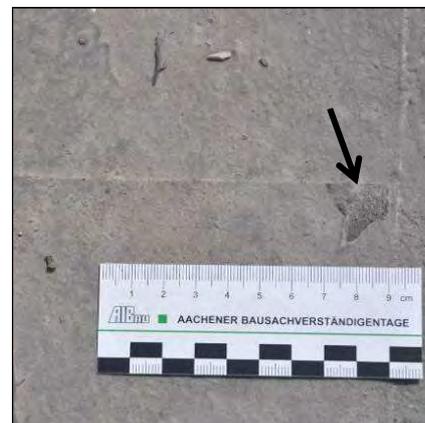
Bild 7.2-36: Unzureichend verlegtes Material, Fehlstelle in der Beschichtung (Lichtkuppel B)

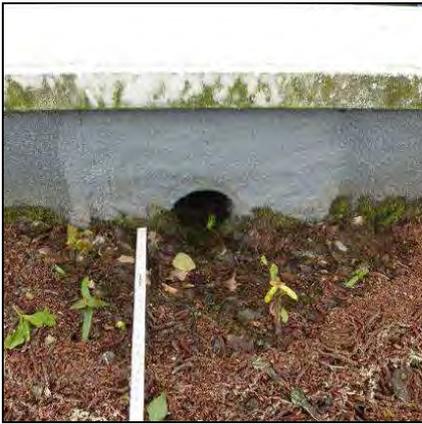
Bild 7.2-43: Typische Ablaufsituation im Bereich der Attika auf dem Dach des Anbaus; Ablauf zugesezt mit Laub und Nadeln

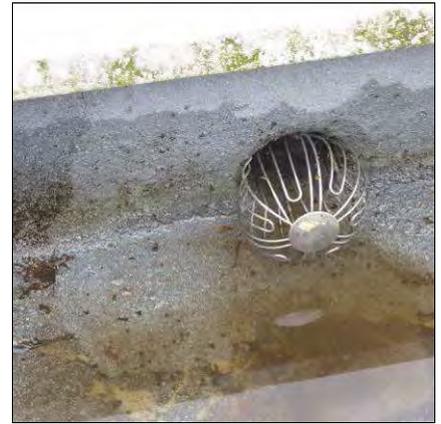
Bild 7.2-45: Ausbildung des Anschlusses mit FLK, leichtes Gegengefälle vor dem Ablauf

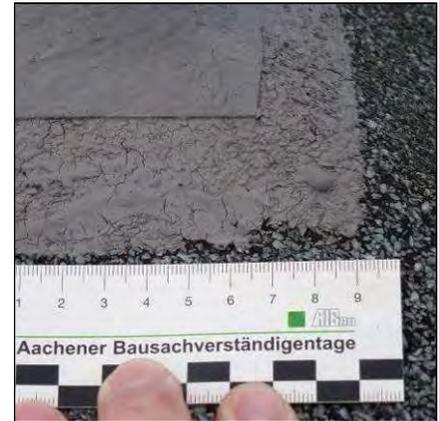
Bild 7.2-48: Krakelee-Rissbildung in der FLK im Randbereich ohne Vlieseinlage

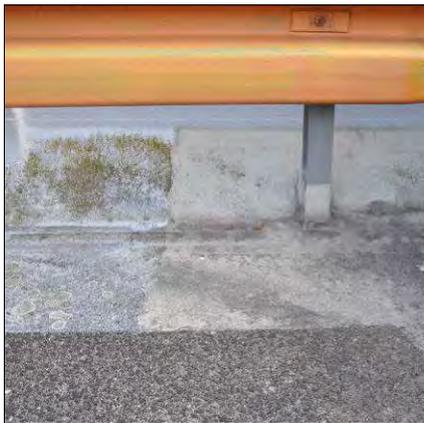
Bild 7.2-52: Randaufkantung aus PVC oder EVA (links), Reparatur mit PMMA (rechts)

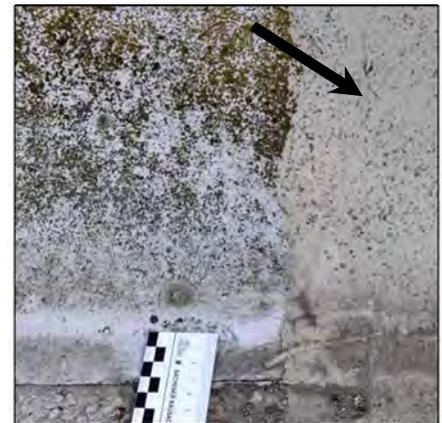
Bild 7.2-54: Übergang PMMA auf PVC- bzw. EVA-Bahn; Ende Vlies (Pfeil)

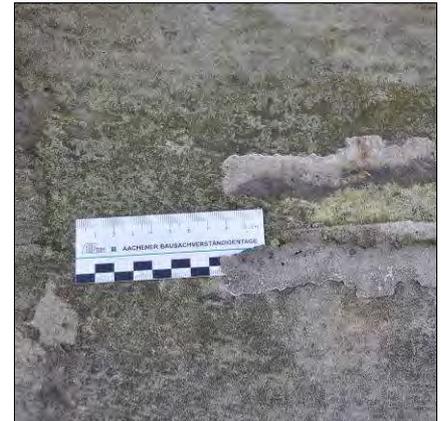
Bild 7.2-57: Oberflächige Ablösung des Materials

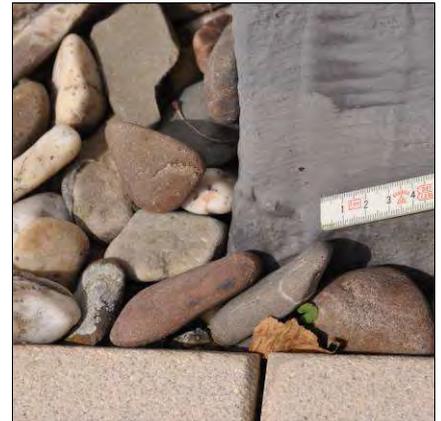
Bild 7.2-72: Zustand der frei bewitterten FLK nach ca. 10 Jahren Standzeit

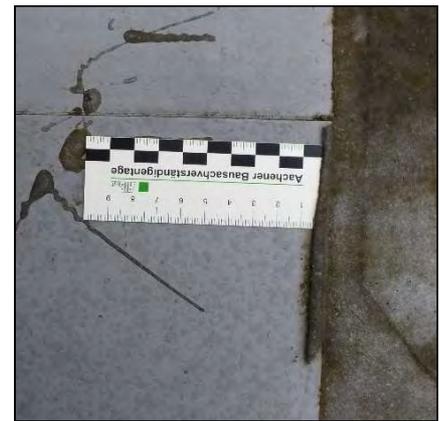
Bild 7.2-75: Leichte Ablösung im Randbereich der FLK
