# **Dauerhaftigkeit von Abdichtungen auf nicht-massiven Untergründen im Sockelbereich**

Abschlussbericht

Bearbeitet durch: AIBAU  
Aachener Institut für Bauschadensforschung  
und angewandte Bauphysik, gGmbH, Aachen

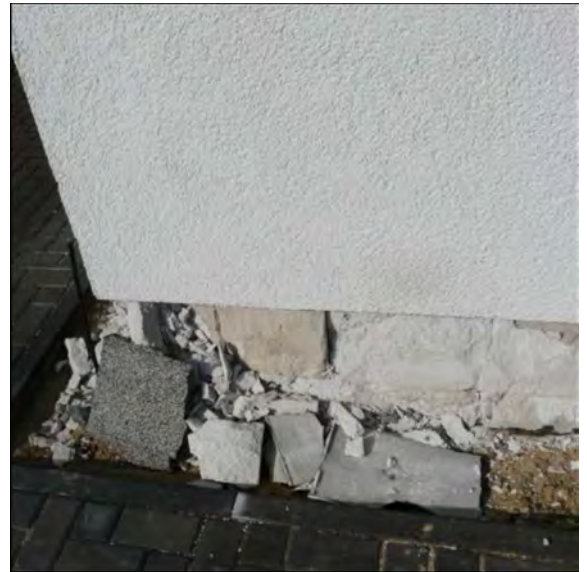
Abb. 12:  
Schollenförmige Abplatzungen im Sockelbereich

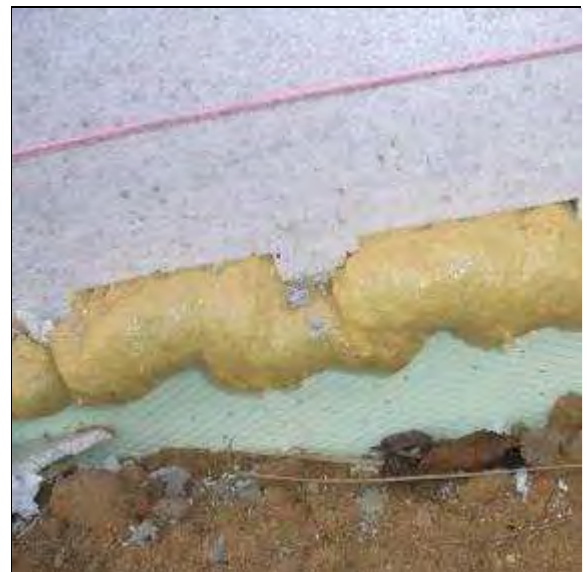
Abb. 16:  
Die Fuge zwischen Perimeterdämmung und Außenwandmauerwerk wurde mit Ortschaum verschlossen

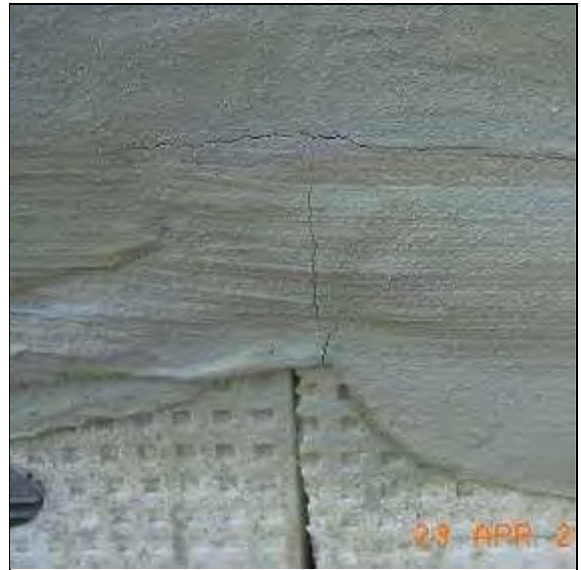
Abb. 18:  
Die Stoßfugen zeichnen sich als Rissbildungen ab.

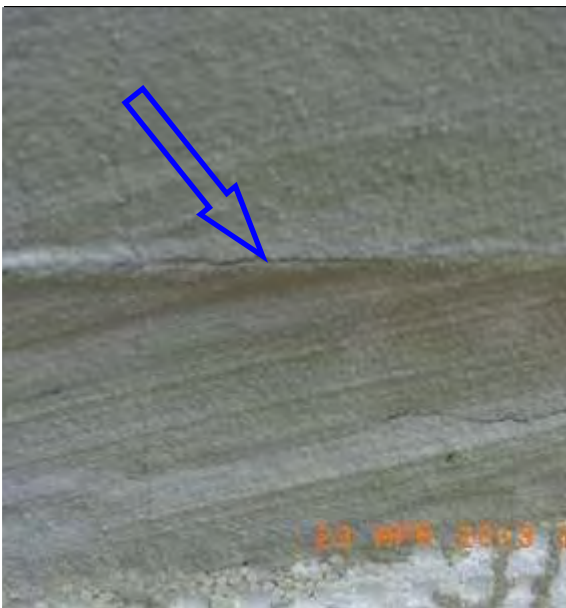
Abb. 19:  
Detailaufnahme mit Rissbildungen in der Abdichtung bei gleichzeitiger Aufwölbungen an den Rissflanken (Pfeil)

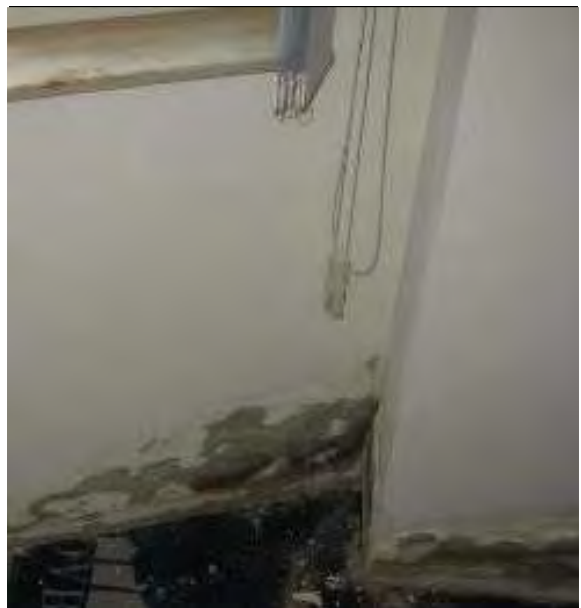
Abb. 20:  
Wasserschäden in der Sockelzone im Gebäudeinnern.

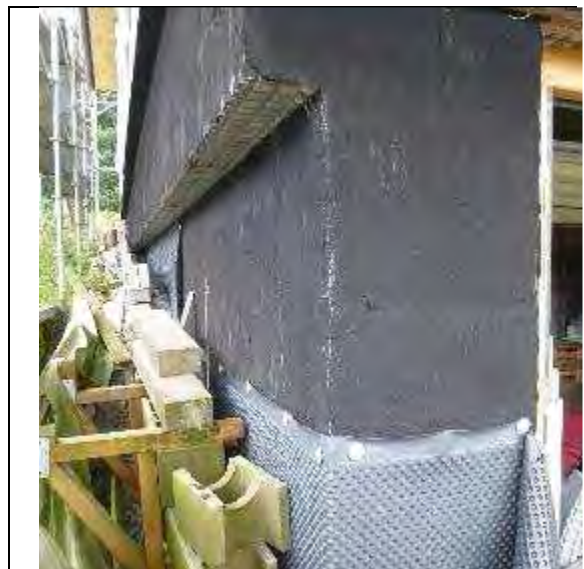
Abb. 22:  
Hangseitige Ansicht der abgedichteten und teilweise mit einer Noppenbahn abgedeckten Schalungsblöcke. Der Dickenversprung der Wand ist unterseitig noch nicht abgedichtet.

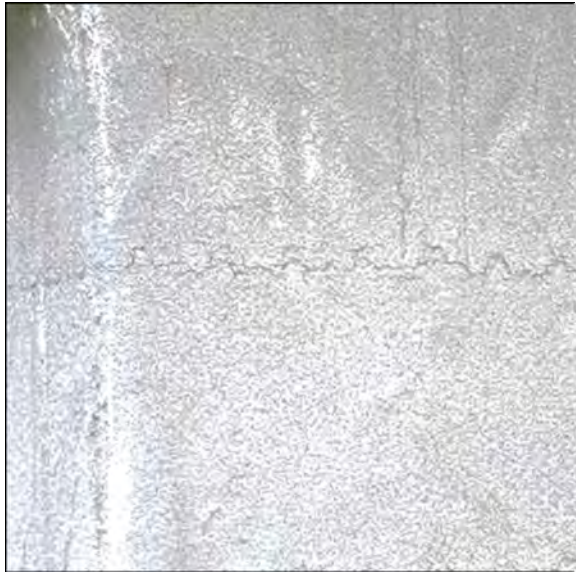
Abb. 23:  
Deutliche Risse in der nicht abgedeckten KMB-Abdichtung entlang der Fugen der Steine

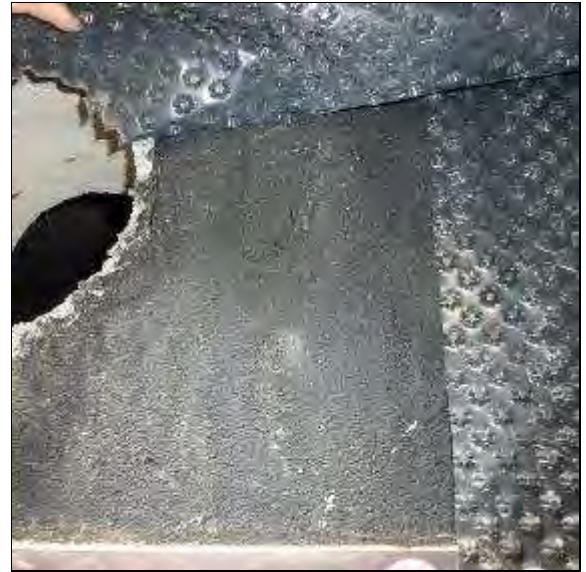
Abb. 24:  
Geringfügige Risse in der durch die Bahnenabdeckung vor Witterung geschützten KMB-Abdichtung

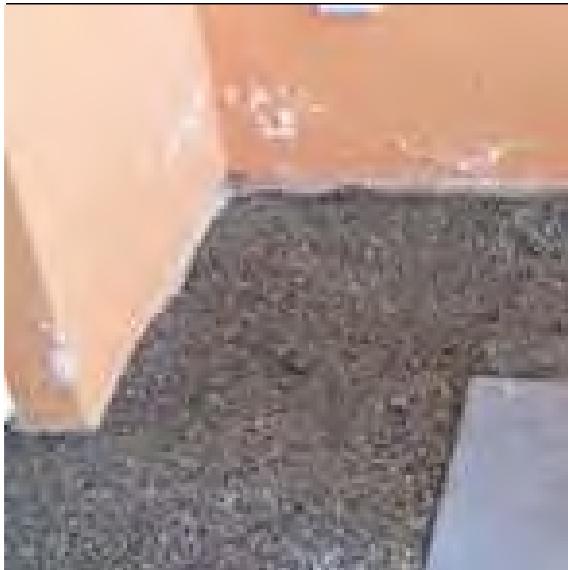
Abb. 29:  
Balkon mit Plattenbelag im Splittbett und Ausblühungen des Putzes in der Sockelzone

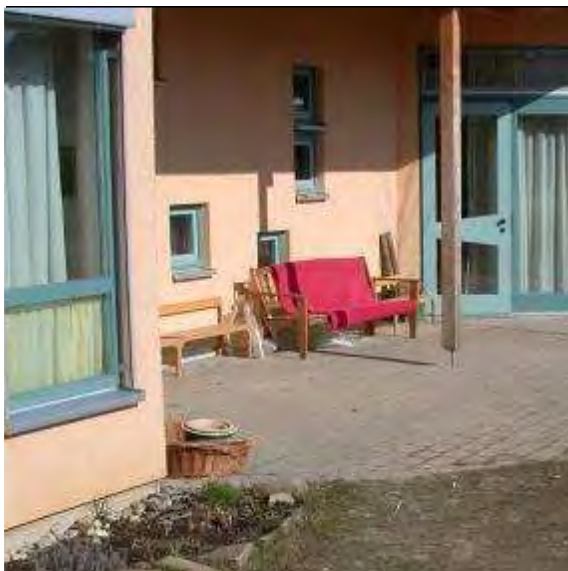
Abb. 33:  
Das Gelände schließt niveaugleich an das Gebäude an und ist nicht vom Gebäude weg geneigt.

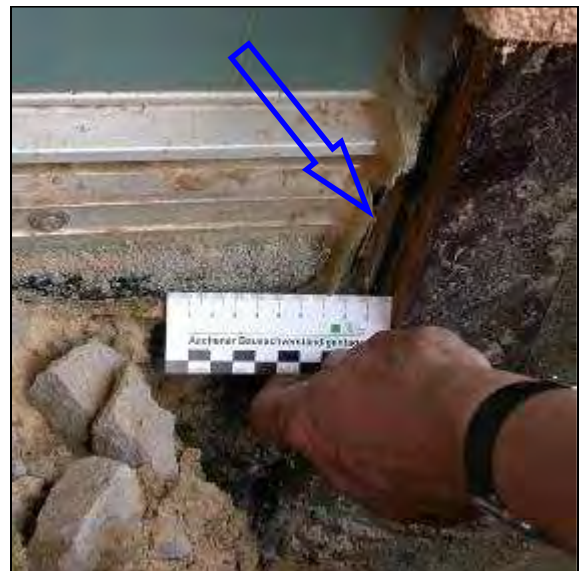
Abb. 34:  
Die Abdichtung wurde nur unterhalb der Türschwelle angeschlossen, die Fuge seitlich zwischen dem Türelement und der Abdichtung in der Sockelzone klafft offen auf.

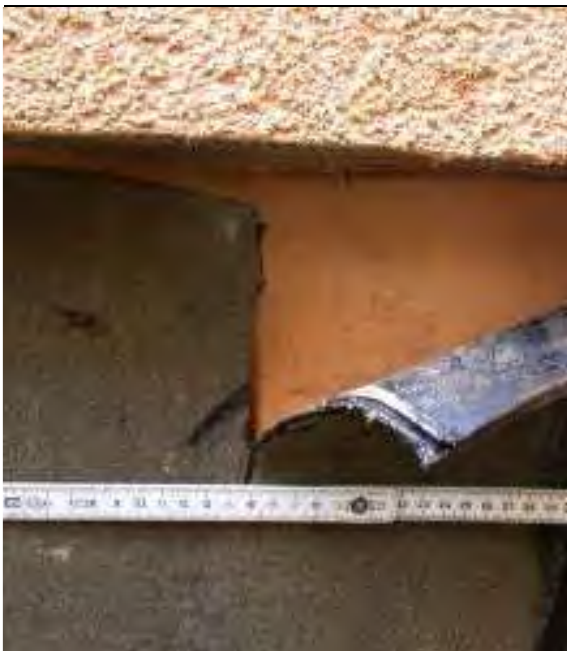
Abb. 35:

Die Abdichtung haftet nicht auf dem Untergrund und war am oberen Rand nicht mechanisch fixiert. Sie wurde nur durch eine vorangestellte Platte mehr oder minder lose gehalten, die hier entfernt ist.

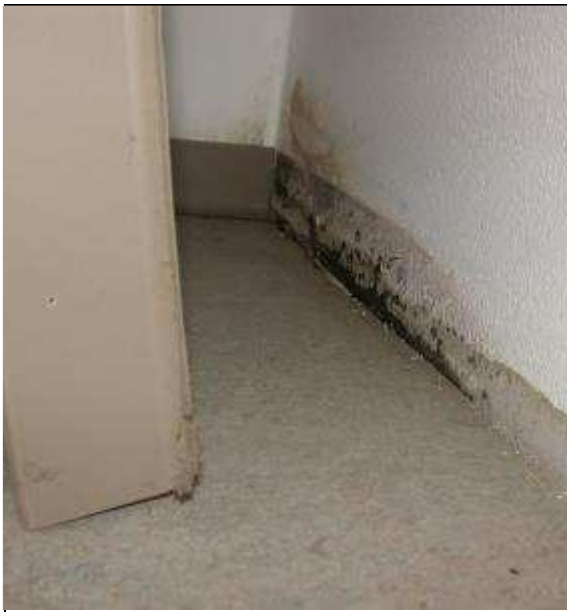
Abb. 37:  
Schimmelpilzbildung auf Wandoberflächen

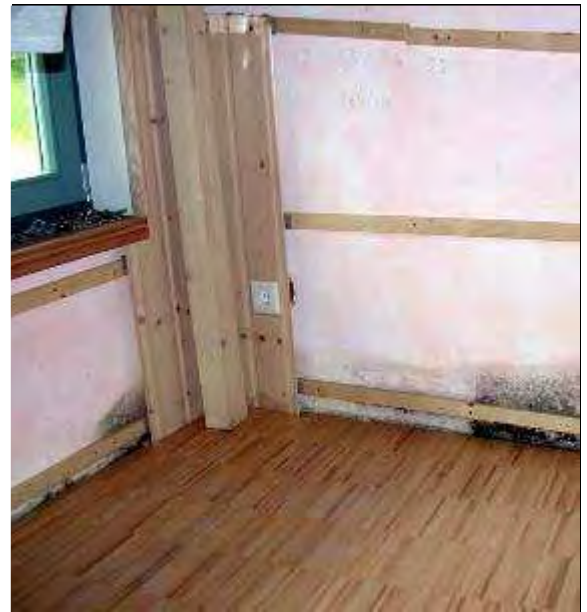
Abb. 38:  
Schimmelpilzbildung hinter der Holzbekleidung der Innen- und Außenwände

Die in den zur Gartenseite gelegenen Gruppen- und Nebenräume wiesen auf der Innenseite der Außenwände sowie auf den unmittelbar anschließenden Innenwänden Feuchtigkeitsverfärbungen und Schimmelpilzbildungen hinter und oberhalb der Fußleisten auf (s. Abb. 37 + Abb. 38). Die Holzschwellen der Außenwandkonstruktion waren mit einem sehr hohen Feuchtegehalt von etwa 50 Masse-% nass.

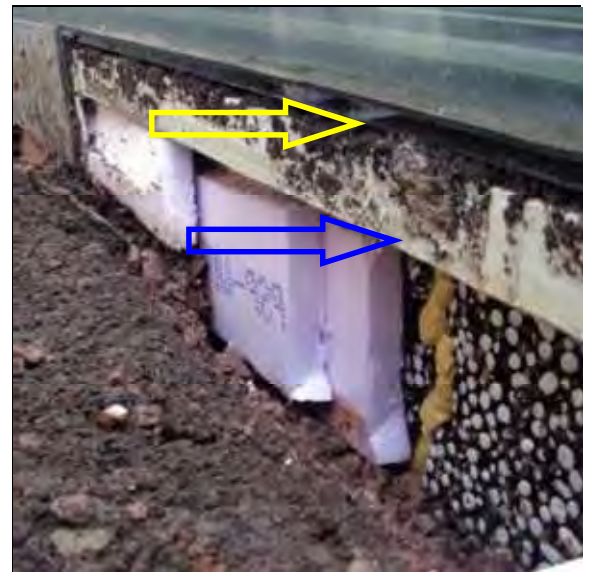
Abb. 40:  
Nach dem Entfernen der außenseitigen Platte: Die Abdichtung endet im Bereich des Fassadensockels auf der Unterseite der Fassadenkonstruktion (blauer Pfeil) oberhalb der Oberkante des Geländes (gelber Pfeil)

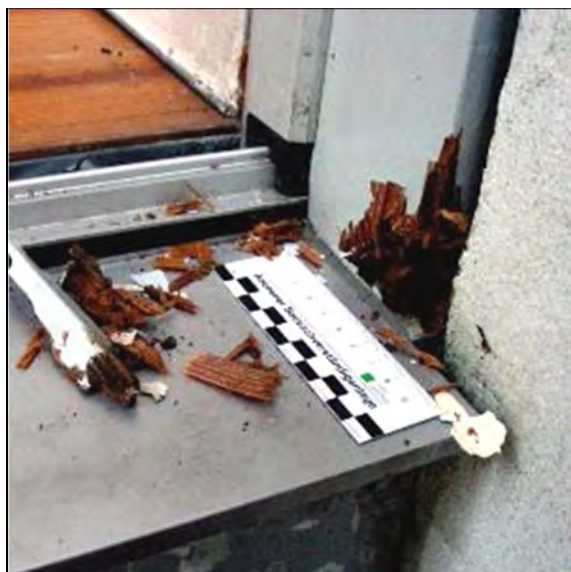
Abb. 41:  
Deutlich geschädigter Holzpfosten der Schiebetüranlage

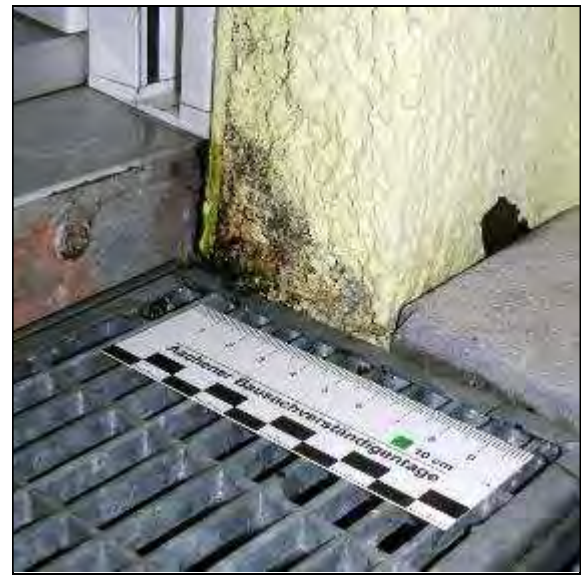
Abb. 46:  
Durchfeuchtungsschäden im Bereich der Türschwelle

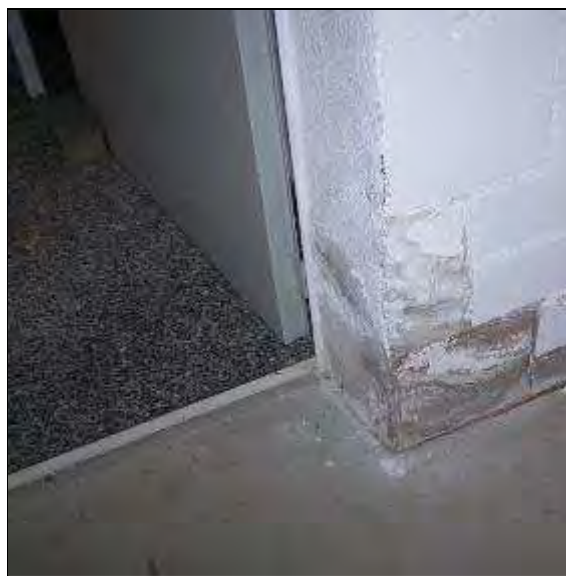
Abb. 48:  
Typisches Schadensfoto im Bereich der Kellerwände

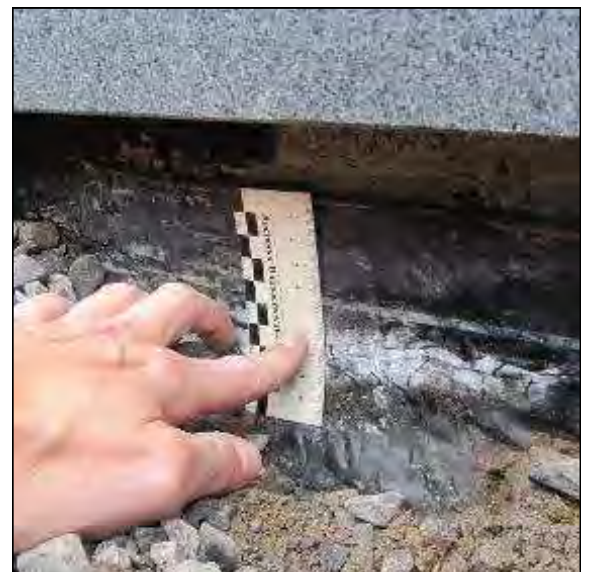
Abb. 76:  
Oben offener Abschluss der Bauwerksabdichtung unter der Haustürschwelle
