Die Eignung von Kunststoffrohren für Niedertemperatur - Flächenheizsysteme

Forschungsauftrag: F 164 - B I 5 - 80 01 79 - 43
Schlußbericht

Forschungsthema: Die Eignung von Kunststoffrohren
für Niedertemperatur-Flächenheiz-
systeme

Auftraggeber: Bundesminister für Raumordnung,
Bauwesen und Städtebau, Bonn

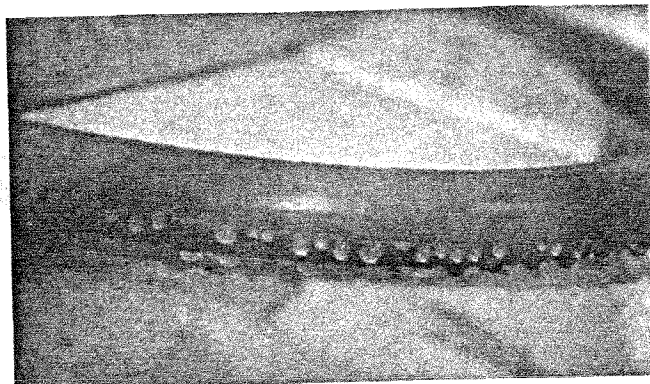
Bei allen Versuchen an den PP-Rohren zeigte sich das Versagen durch den Innendruck in Brüchen bzw. in Rißbildungen über den Umfang verteilt in Axialrichtung der Rohre, durch die das Wasser langsam ausperlte (Bild 11).

Bild 11: Versagensbild an PP-Rohren
Ausperlen von Wasser

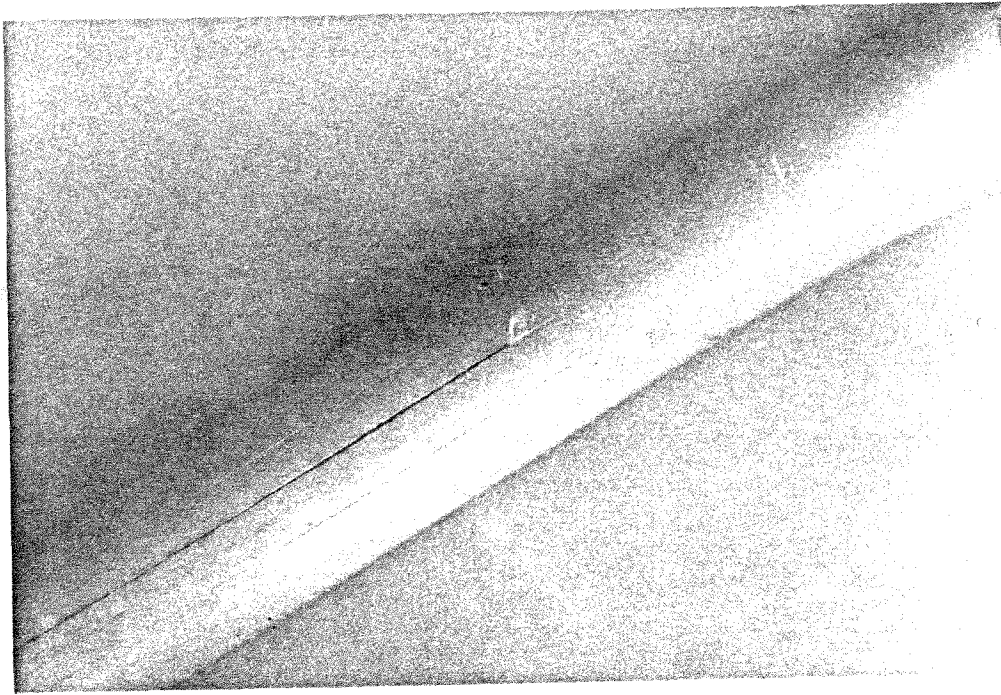
Der Einfluß der Abstützung beim Naßverlegeverfahren war am deutlichsten bei den Polypropylen-Rohren ersichtlich. Die Rohrbrüche lagen ausnahmslos außerhalb des Estrichs bis zu der

Stelle, an der die Rohre in den Estrich hineinliefen. Hier war ein abrupter Übergang zum unversehrten Rohr (Bild 12). Auch an der Rohrrinnenwand konnten keine Anrisse bei mikroskopischer Betrachtung festgestellt werden.

Bild 12: Versagensbild an PP-Rohren am Übergang
Luft/Estrich, Brüche in Axialrichtung
