Teil D
Bauphysik und Bauschadensanalyse

1.2 Modell Plato-Wild-Ensemble

Anhand des Regensburger Plato-Wild-Ensembles soll die Vorgehensweise in diesem Kapitel exemplarisch dargestellt werden.

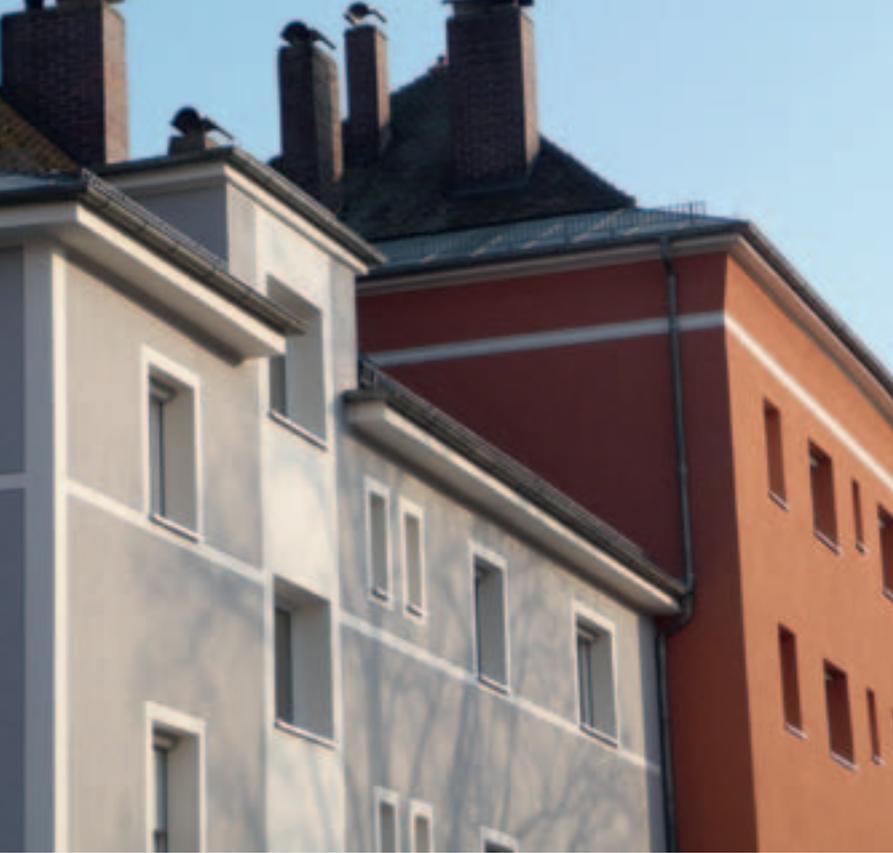
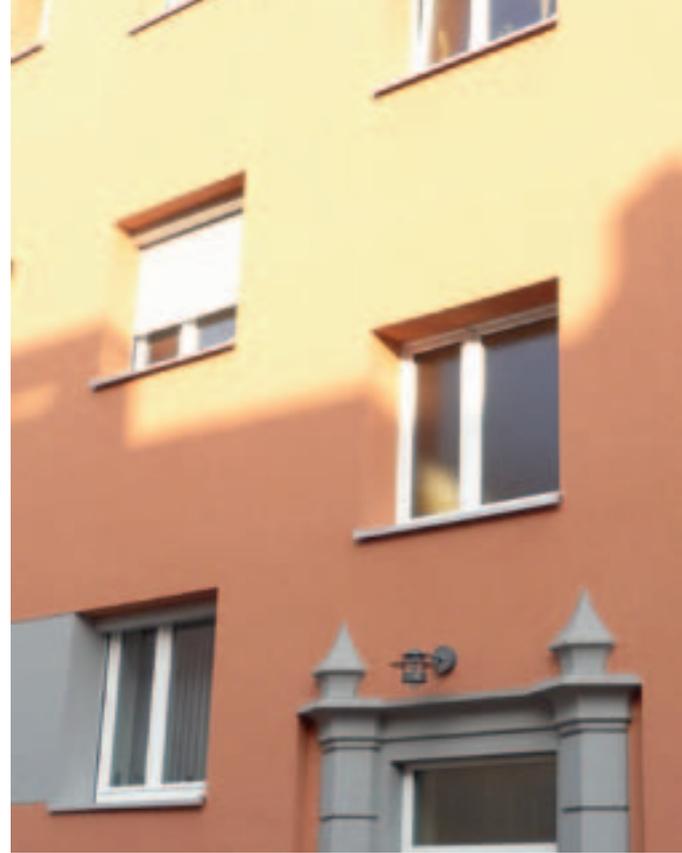
Abb. 72 Wärmedämmverbundsysteme zerstören wesentliche Elemente der historischen Fassadengestaltung und führen zu einer Verzerrung der Proportionen (Fotos: Steffens)

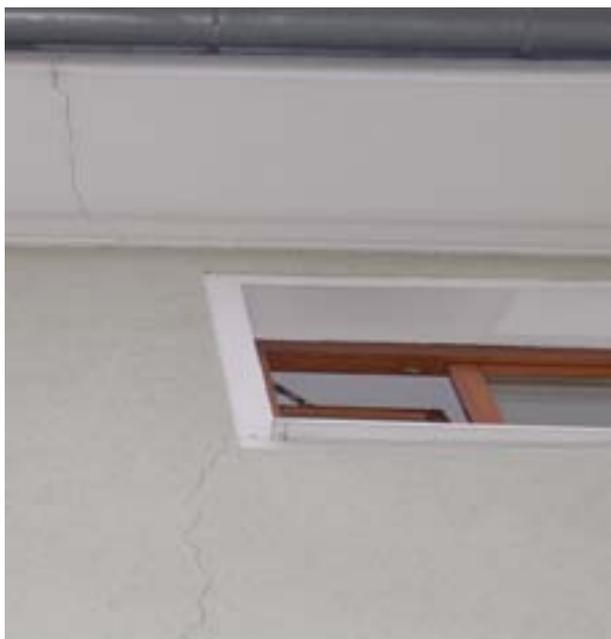
Abb. 78 Dehnungsriß (konstruktiv bedingter, vertikal verlaufender Riss vom Ringbalken abwärts)
(Foto: Semmler/Cemedanov)

a) vertikal verzahnte Risse, welche zumeist durch Schwinden oder Ausdehnen des Ringbalkens oberhalb des Mauerwerks verursacht werden (Abb. 78), d.h. durch unterschiedliche Längenänderungen benachbarter Bauteilkomponenten;
 b) schräge, abgestufte Risse als Folge von Schubspannungen, die beispielsweise bei der Verwendung von unterschiedlichen Mauersteinen für Außen- und Innenmauerwerk entstehen können;
 c) horizontale Risse, die sehr häufig aus Deckendurchbiegungen resultieren. Letztere entstehen, wenn sich die Decke z.B. aufgrund ihres Eigengewichts stark durchbiegt. Dann bildet sich am Mauerwerksauflager eine klaffende Fuge zwischen Decke und Mauerwerk, welche in der Regel als horizontaler Riss sichtbar wird.

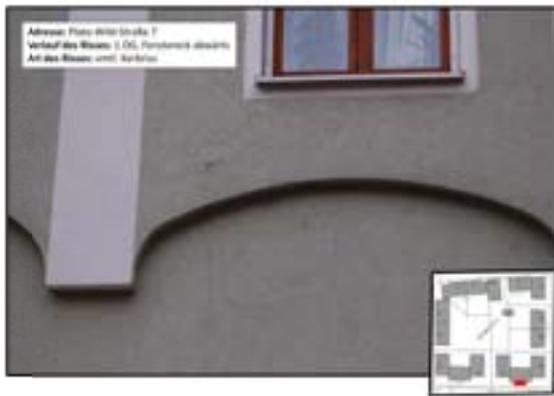
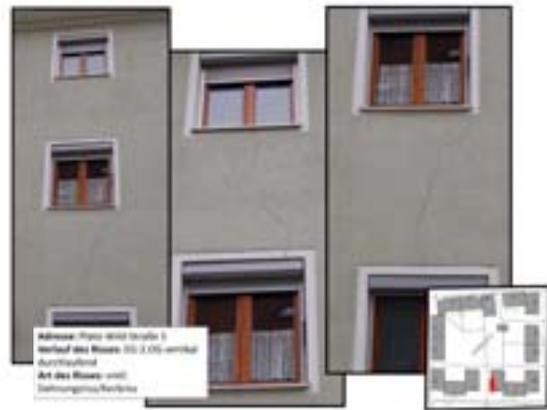
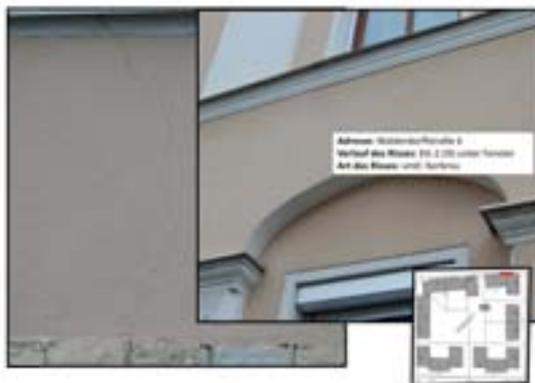
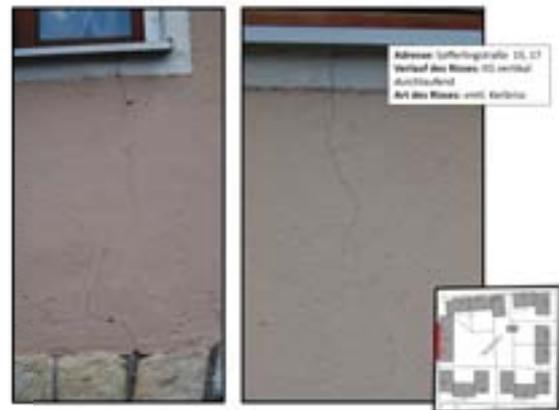
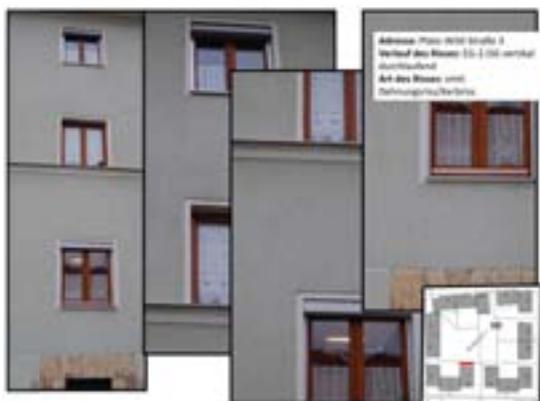
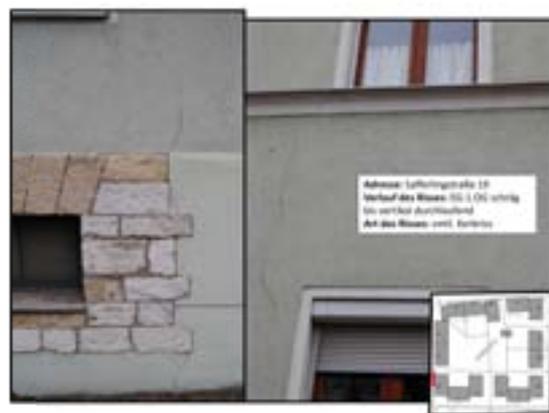
Abb. 79 Auszug aus dem Schadenskatalog mit Lageplan zur Verortung der Rissbilder
 Quelle: Semmler, Thomas; Cemedanov, Sandra (2014)

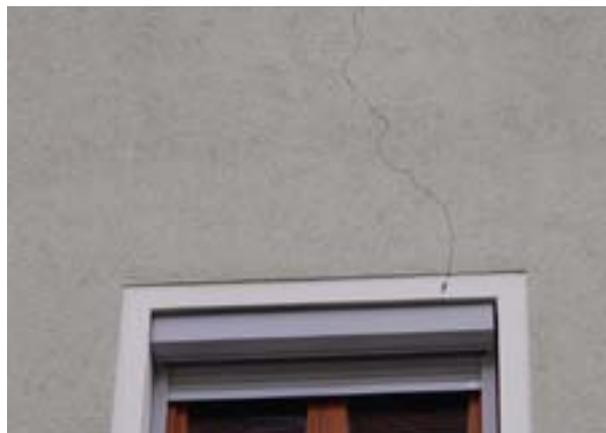
Abb. 80 Kerbriss am Plato-Wild-Ensemble (Foto: Semmler/Cemodanov)

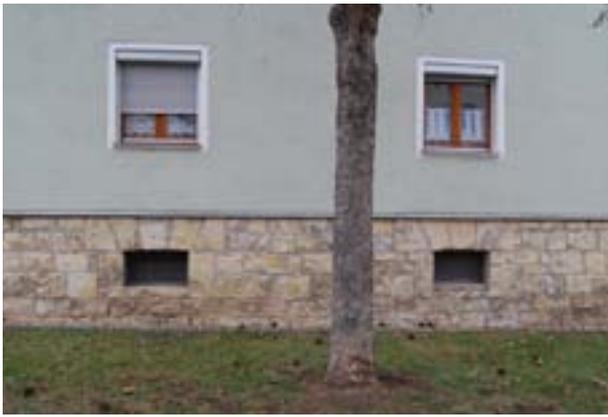
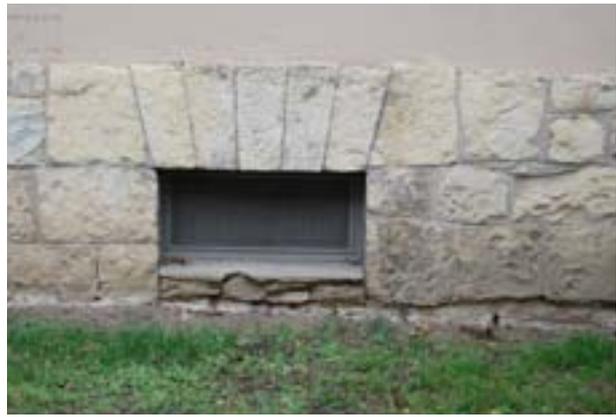
Abb. 81 Intakte Sockelmauer im Bereich von Grünflächen und Kiesschüttung (Fotos: Semmler/Cemodanov)

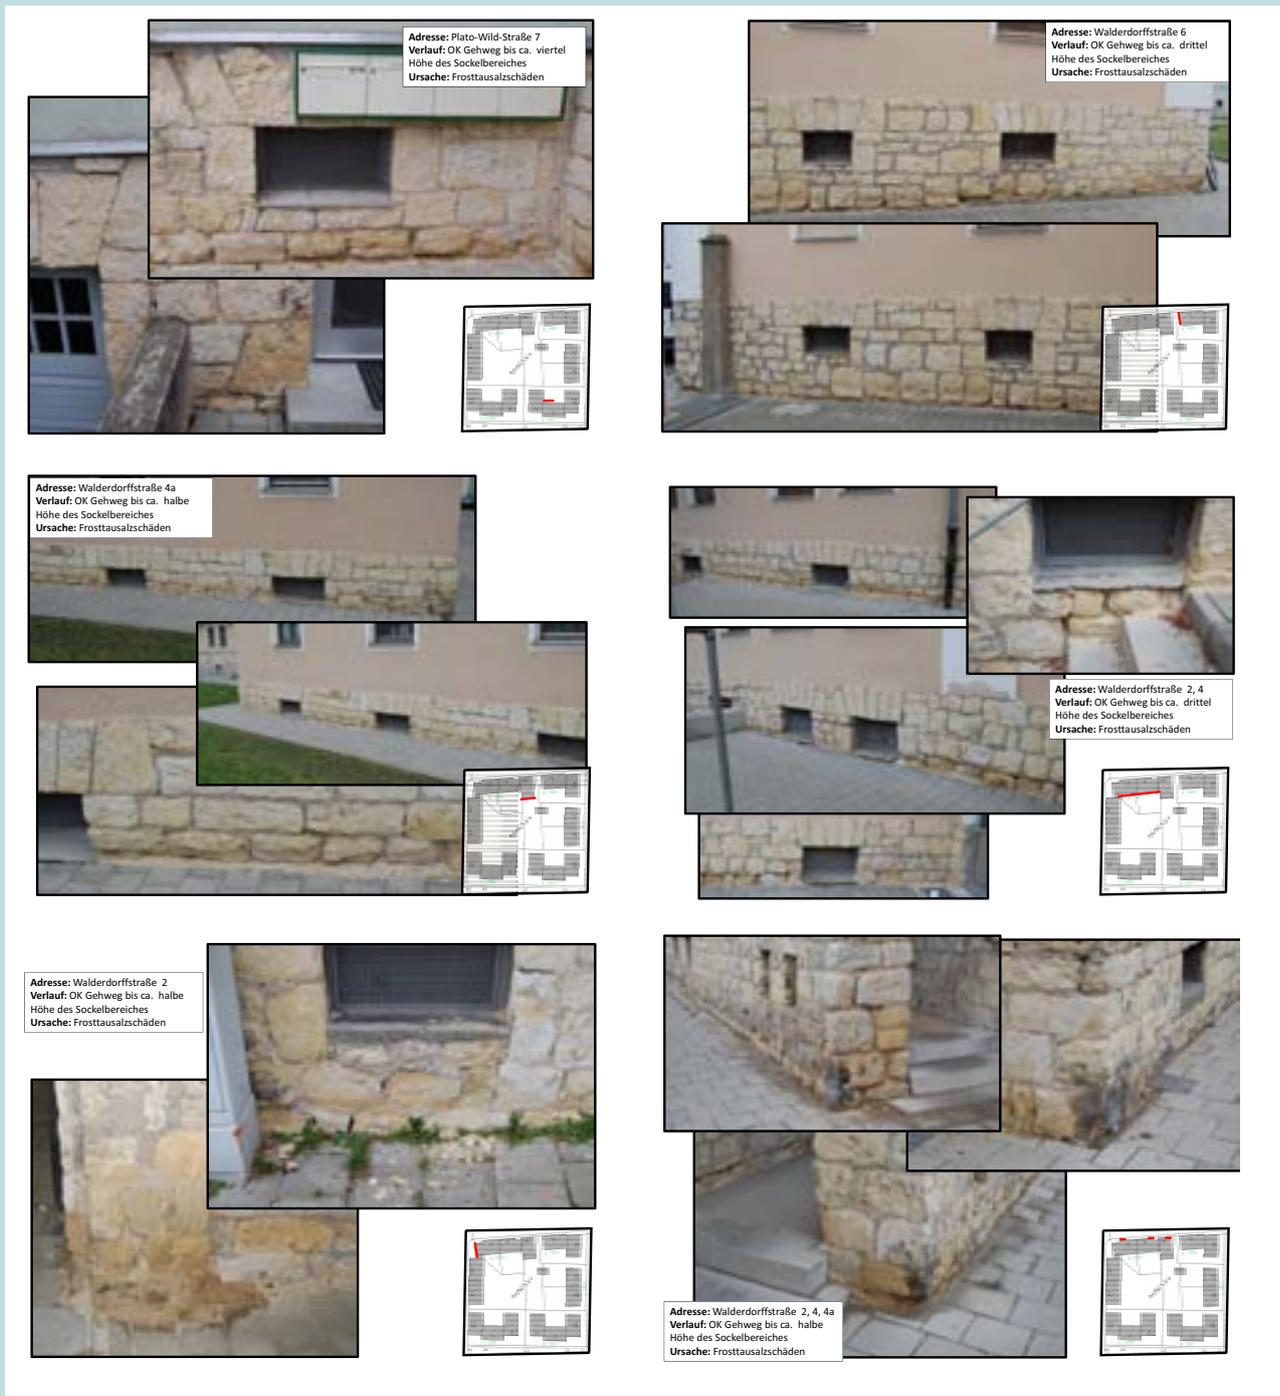
Abb. 82 Auszug aus dem Schadenskatalog für die Natursteinsockelmauern
 Quelle: Semmler, Thomas; Cemodanov, Sandra (2014)

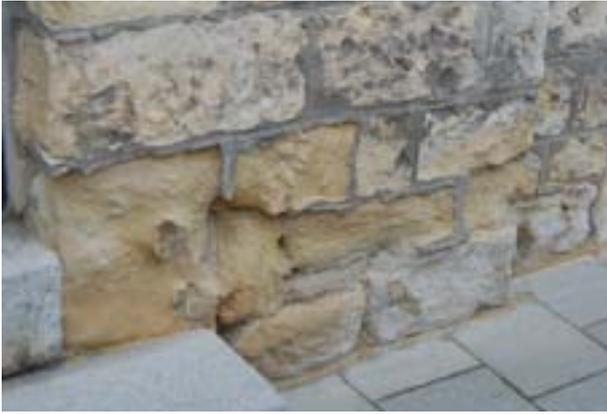
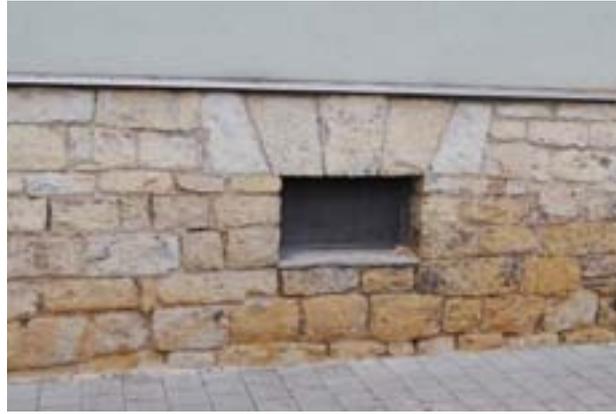
Abb. 83 Schäden am Sandsteinsockel im Bereich von Hauseingängen, Treppen und Gehwegen (Fotos: Semmler/Cemodanov)

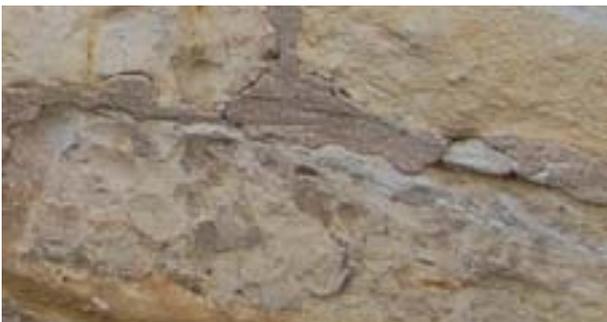
Abb. 84 Sockelmauer aus Sandstein (Foto: Semmler/Cemodanov)

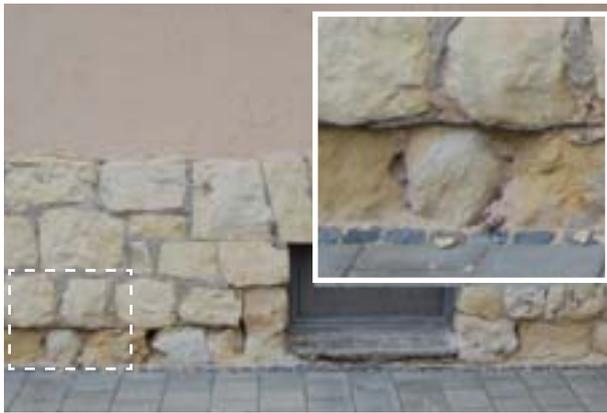
Abb. 85 Horizontalsperre gegen aufsteigende Mauerwerksfeuchte (Foto: Semmler/Cemodanov)

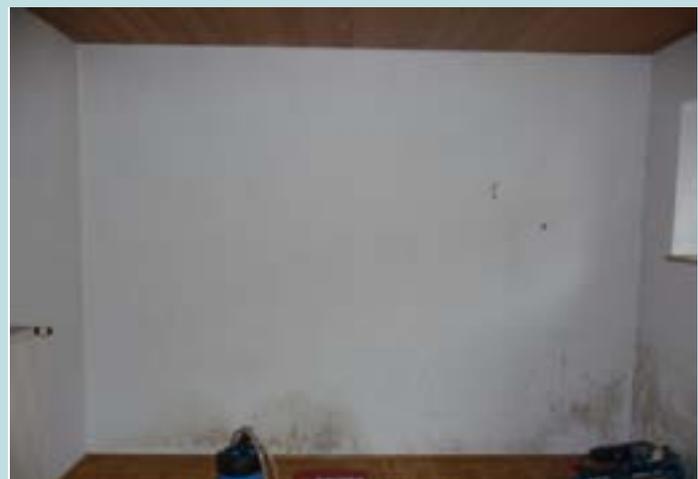
c) Innenwand der Küche zum Treppenhaus, im unteren Bereich mit Schimmel bedeckt, vermutlich ebenfalls durch vorgestellte Möbel hervorgerufen

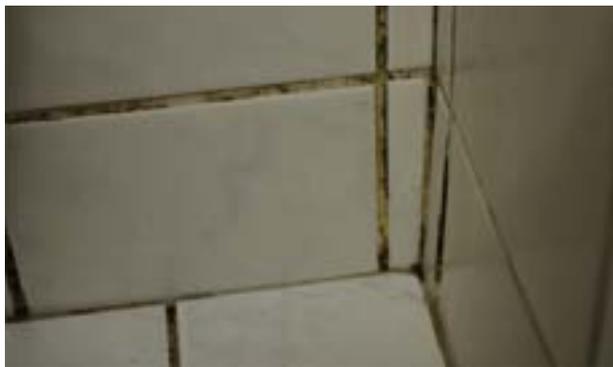
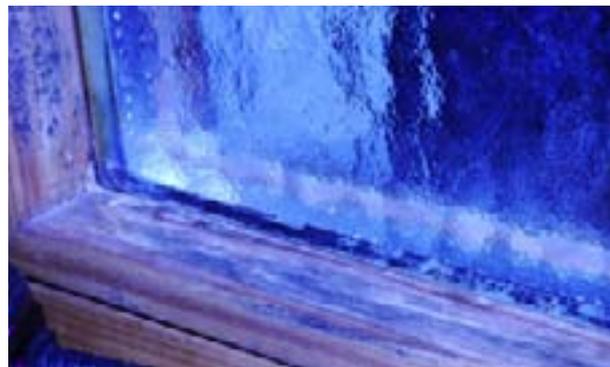
Abb. 88 Schimmelbefall im Bad: Wachstum auf Fliesenfugen und auf dem Holzfensterrahmen (Fotos: Licha/Wallner/Ziegler)

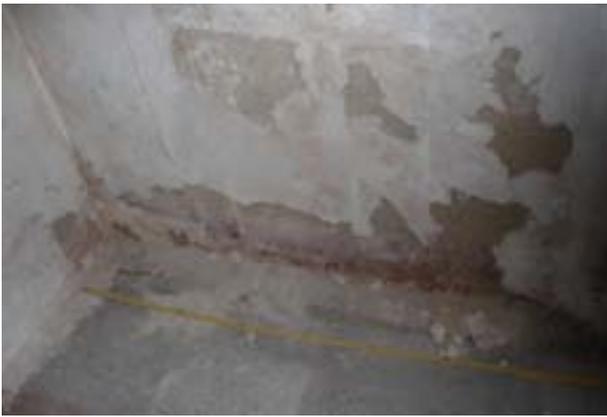
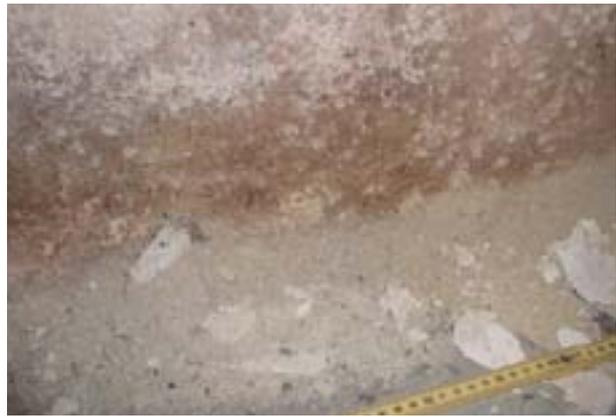
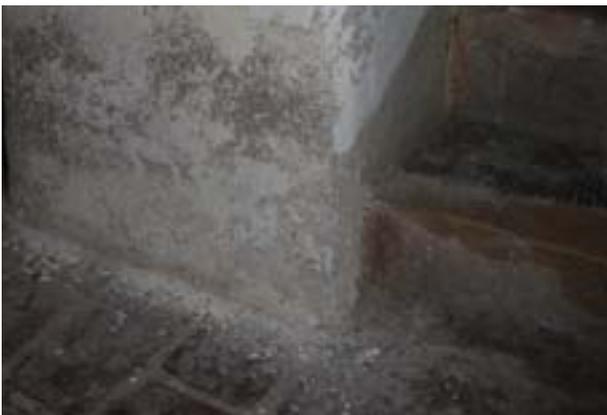
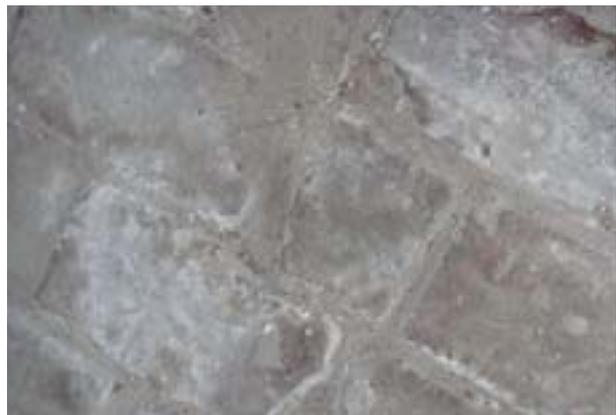
Abb. 91 Oben: Feuchteschäden im Keller an der Nordost-Seite des Plato-Wild-Ensembles. Massive Durchfeuchtung hat zu schweren Putzschäden und mehligem innenseitiger Mauerschale vor der Natursteinaußenschale geführt. Unten links: Schäden an Putz und Farbanstrich durch aufsteigende Bodenfeuchte im Keller. Unten rechts: Salzablagerungen und Verkalkung durch aufsteigende Bodenfeuchte auf dem geziegelten Kellerboden. (Fotos: Steffens)

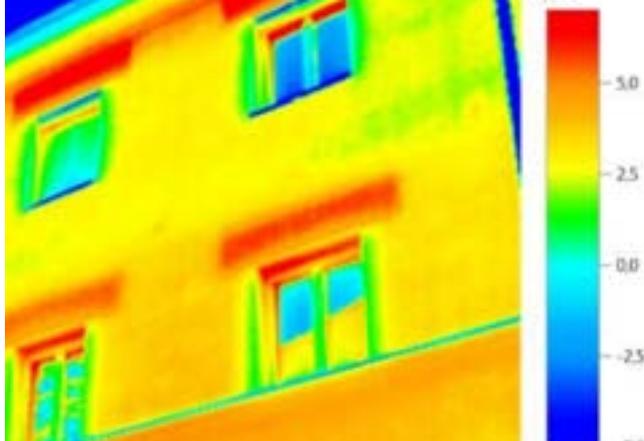
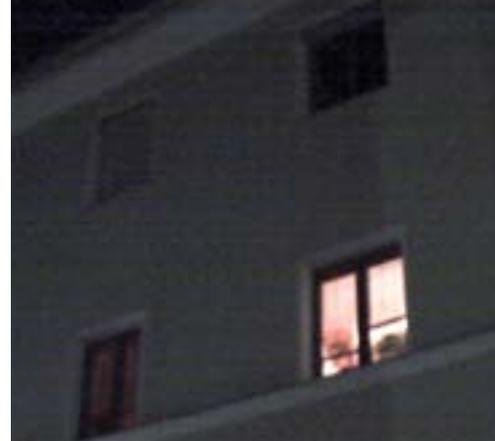
Abb. 93 Thermogramme der Fensterstürze (Plato-Wild-Ensemble). Quelle: Matthias Schmalzbauer (2012)
