Deutsches Fachwerkzentrum Quedlinburg e.V.

Kurzbericht zum Forschungsprojekt

## **Folgeschäden nach Sanierungsmaßnahmen an ausgewählten Bauten**

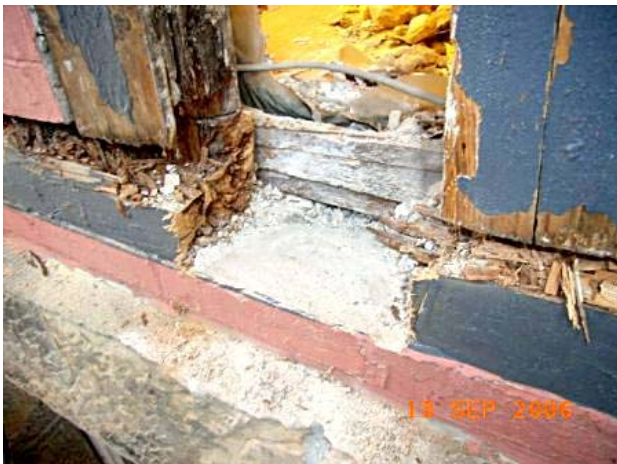
**Abb. 1** Geöffneter Wandaufbau, deutlich erkennbar die starke Zerstörung der Schwellhölzer und aufgehenden Ständer durch Braun- und Weißfäule. Im Hintergrund ist die Glasfaserdämmschicht zu sehen. (privat, Holzschutzgutachter)

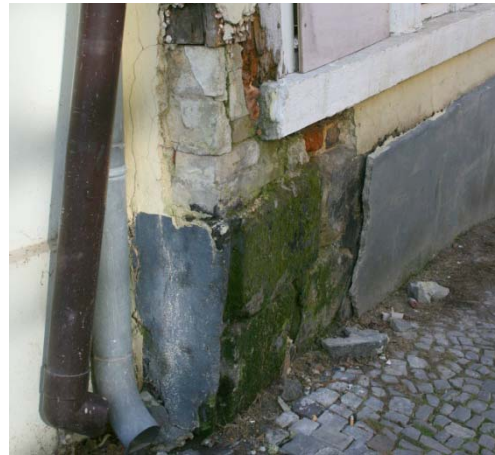
Bei gut  $\frac{1}{5}$  der Fachwerkhäuser zeigten sich von außen Schäden am Sockelmauerwerk, welches zu 90% aus Naturstein bestand. Größtes Problem war hier die von mehreren Seiten angreifende Feuchtigkeit<sup>1</sup>. Die Schäden äußerten sich hauptsächlich durch feuchtes Mauerwerk. Eine hohe Kontamination mit bauschädlichen Salzen in Verbindung mit Feuchtigkeitsaufnahme, zunehmender Umweltverschmutzung sowie Schadstoffbelastungen der Luft äußerte sich bei 17% der Schadensfälle durch Salzausblühungen und Steinabsprengungen. Beeinflusst durch starke Verschattung und Begrünung in der näheren Umgebung, wodurch eine Abtrocknung des feuchten Mauerwerkes nachhaltig behindert wurde, waren weitere 17% der Sockelmauerwerke durch Algen und Moose bewachsen. Gleich hoch war das Schadenspotenzial bei nachträglich verputzten Sockeln. Der in allen Fällen verwendete zementhaltige Putz ist aufgrund seiner chemischen Zusammensetzung nicht nur fest und starr, sondern wirkt zusätzlich trocknungsblockierend. Spannungsrisse und das Abplatzen der Putze waren die Folge.

**Abb. 2** Der Zementputz löst sich scheibenförmig von den Sandsteinen ab. Durch eine schadhafte Dachentwässerung wurde der Feuchteintrag zusätzlich forciert, so dass sich im Schwellholz und im aufgehenden Ständer holzerstörende Pilze ausbreiten konnten. Die Sandsteine sind mit Algen und Moosen bewachsen. (DFWZ)

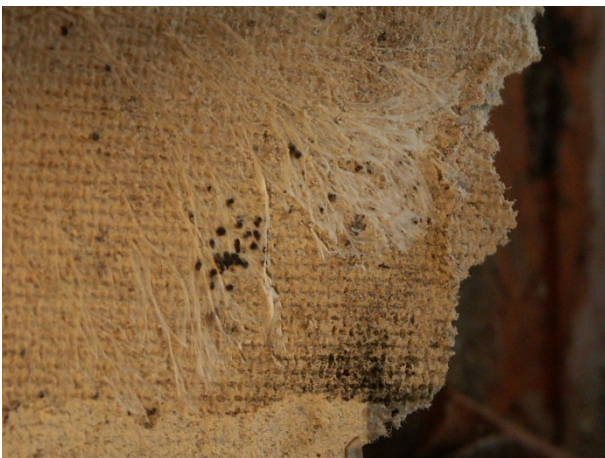
Trotzdem lässt sich anhand der Verteilung der Schäden ableiten, dass gravierende Schäden an den Außenwänden sich auch an deren Innenseiten widerspiegeln. (Grafik 2) Zu 50% konnten abermals feuchtebedingte Schäden an Innenputzen, in der Dämmebene und an Fensterflügeln lokalisiert werden. Annähernd 10% der Innenbekleidung waren durch Risse gestört. Die Auswirkungen einer zu hohen Feuchtekonzentration im Wandquerschnitt verdeutlichten sich zu 50% im Befall mit Schimmelpilzen an Innenputzen, am Faser- oder Verbunddämmstoff und der Gipskartonbeplankung.

**Abb. 3** ausgeprägtes Pilzmyzel auf der Rückseite der Gipskartonlage einer Verbunddämmplatte aus Styropor und Gipskarton (DFWZ QLB)

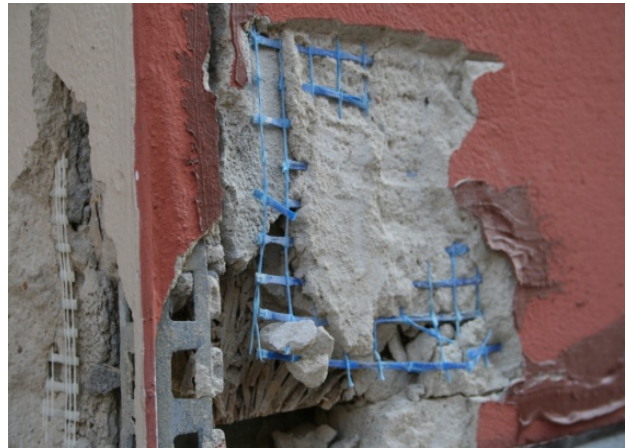
Zusätzliche handwerkliche Ausführungsmängel mit einem Anteil von immerhin 30% könnten sicher mit einer nachhaltigen und in kurzen Abständen stattfindenden Baukontrolle stark reduziert werden.

**Abb. 4** Ausführungsmangel: Die Gewebeeinlage in der Putzschicht endet ca. 2 cm vor der Außenecke und wird nicht herumgeführt. Das Eckprofil ist nicht systemkonform und wurde nur unzureichend am Untergrund befestigt. (DFWZ QLB)

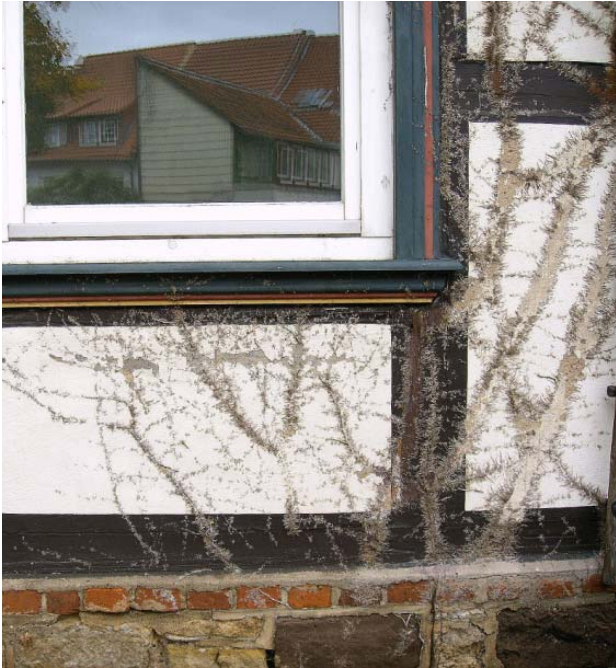
**Abb. 5** Gefachoberfläche und Fachwerkhölzer (Beschichtung und Verputz) sind durch die Haftwurzeln der Pflanzen geschädigt worden. (DFWZ QLB)

Zirka  $\frac{1}{10}$  der Schäden hätten mit einer regelmäßigen Pflege, Wartung und Instandhaltung der Fachwerkhäuser ebenfalls vermieden werden können.
