Mazeration historischer Dachkonstruktionen

Erhebung und Klassifizierung des Schadensumfangs in Sachsen-Anhalt

Entwicklung und Erprobung eines Schnelltestverfahrens (MATE)

Kurzfassung des Berichts

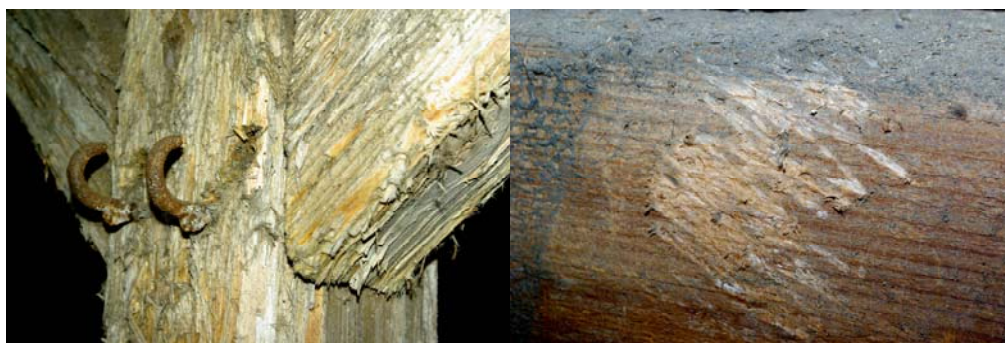
Foto1 (links) Starke Mazeration

Foto2 (rechts) Leichte Mazeration
