BAUFORSCHUNG FÜR DIE PRAXIS, BAND 115

Zuverlässigkeit von Holzdachkonstruktionen ohne Unterlüftung der Abdichtungs- oder Decklage

Abschlussbericht

Bearbeitet durch: AIBAU
Aachener Institut für Bauschadensforschung
und angewandte Bauphysik, gGmbH, Aachen

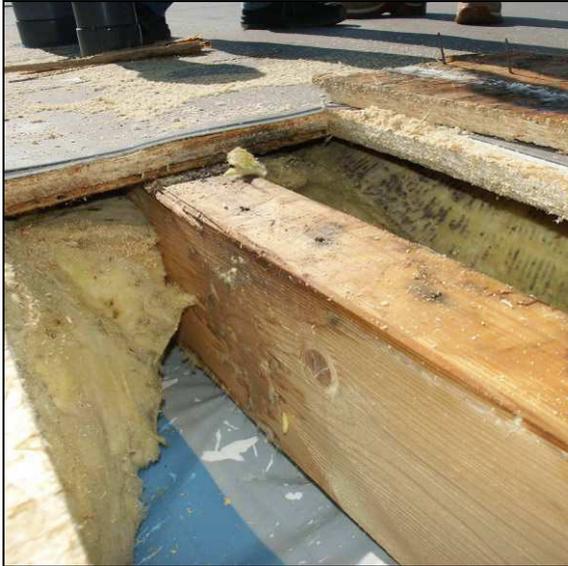
Abb. 13: Verschimmelte Mineralwolle-dämmung

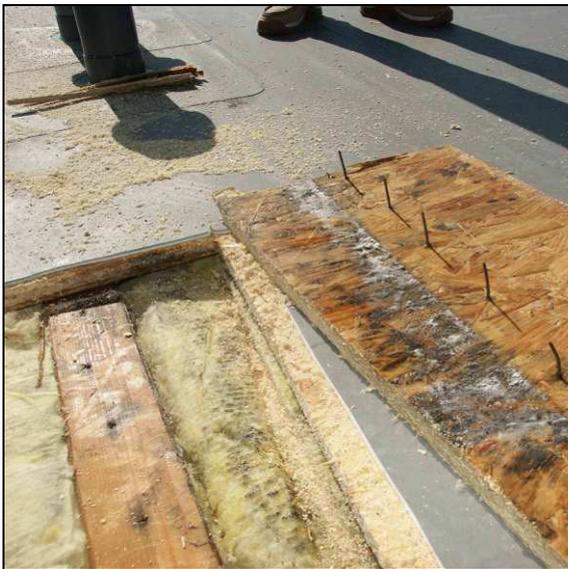
Abb. 15: Schimmelpilzbildung auf der Unterseite der Dachschalung, verrostete Nägel

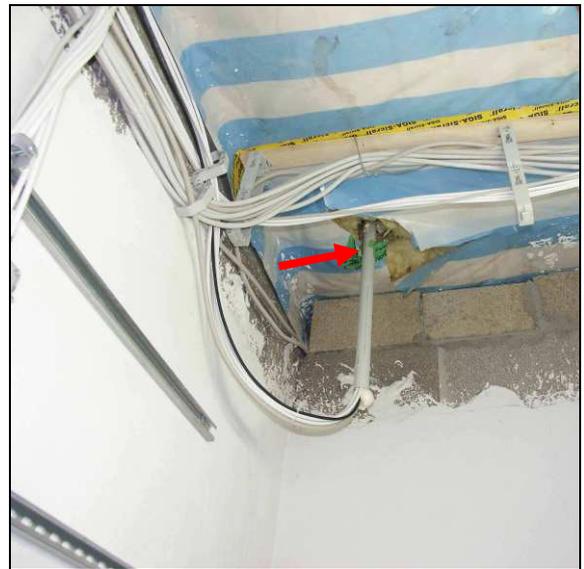
Abb. 16: Undichter Anschluss im Bereich einer Rohrdurchführung

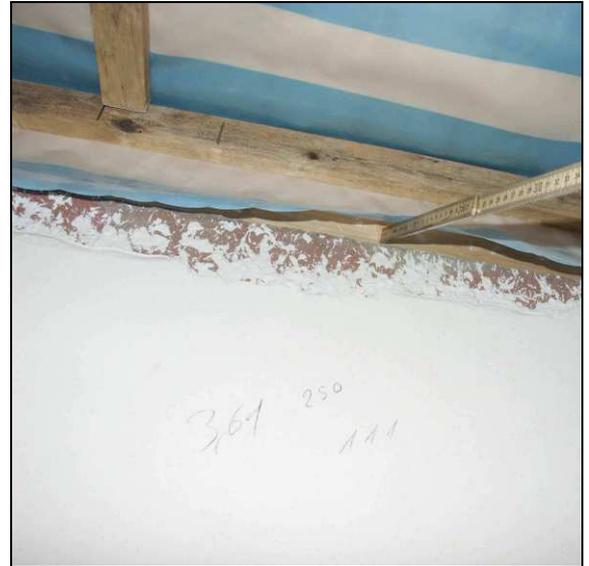
Abb. 18: Keine Verbindung der Dampfsperre zu verputzter Mauerwerksfläche (Außenwand)

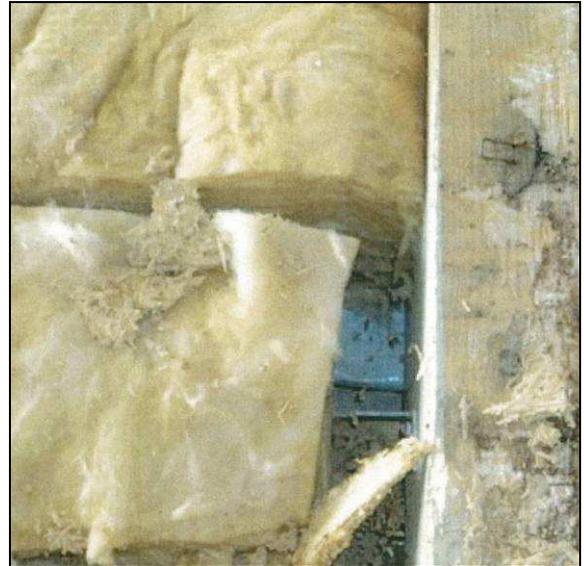
Abb. 22: Lückenhaft verlegte Wärmedämmung

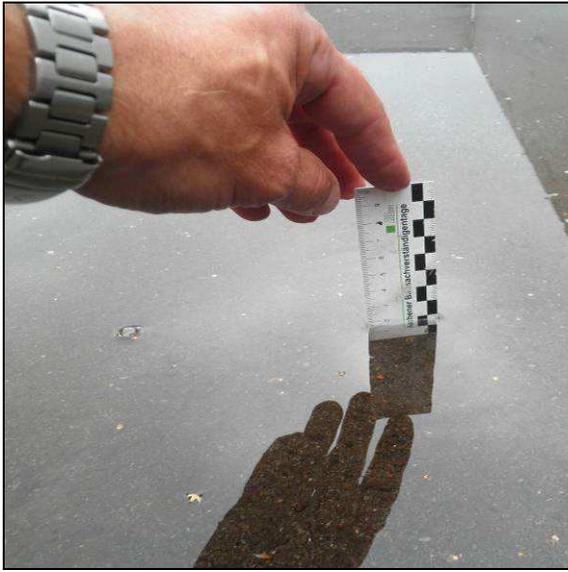
Abb. 23: Starke Pfützenbildung auf der Abdichtung

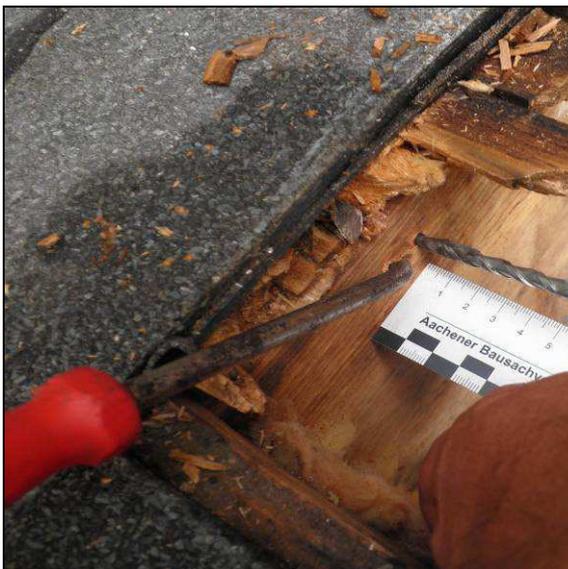
Abb. 25: Die Festigkeit der Holzsparren ist oberseitig aufgrund der ständig einwirkenden Feuchtigkeit stark beeinträchtigt

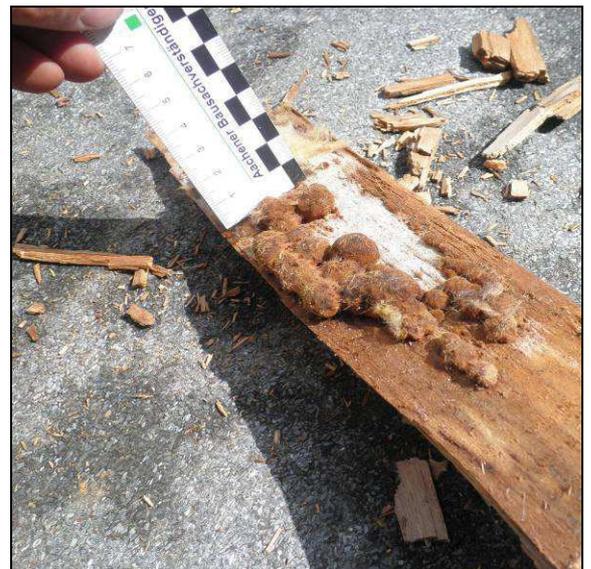
Abb. 26: Pilzbildung auf der Unterseite der Schalung

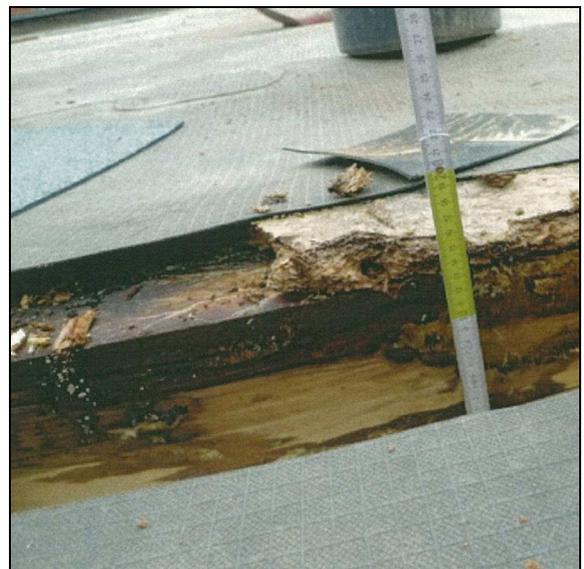
Abb. 29: Massive Durchfeuchtung der Dachschalung und der Sparrenoberseite

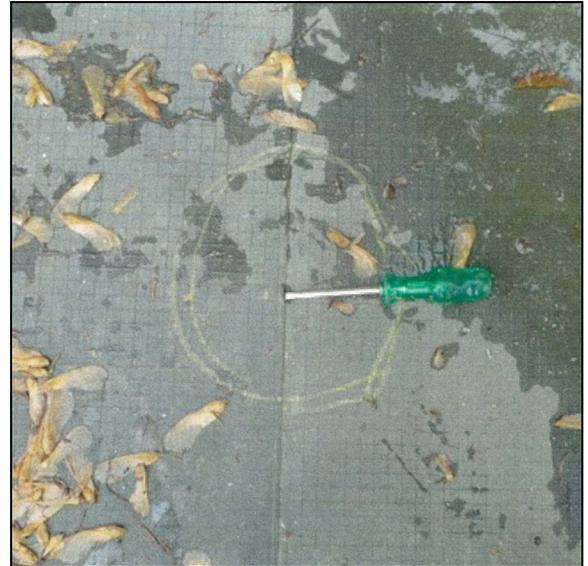
Abb. 31: Fehlstelle in der Abdichtungsnaht

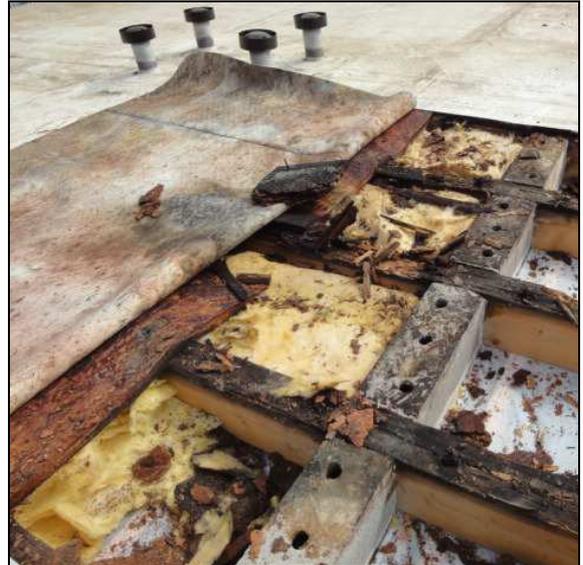
Abb. 33: Die Dachschalung war völlig zerstört, insbesondere im Bereich der innen liegenden Bäder

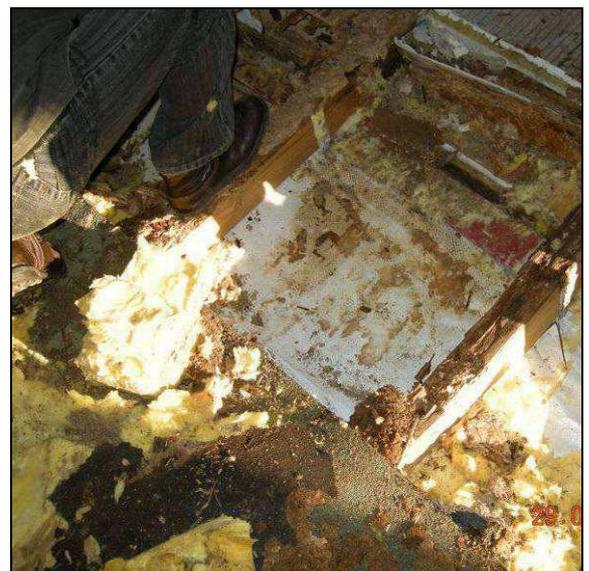
Abb. 35: Geschädigte Dachkonstruktion

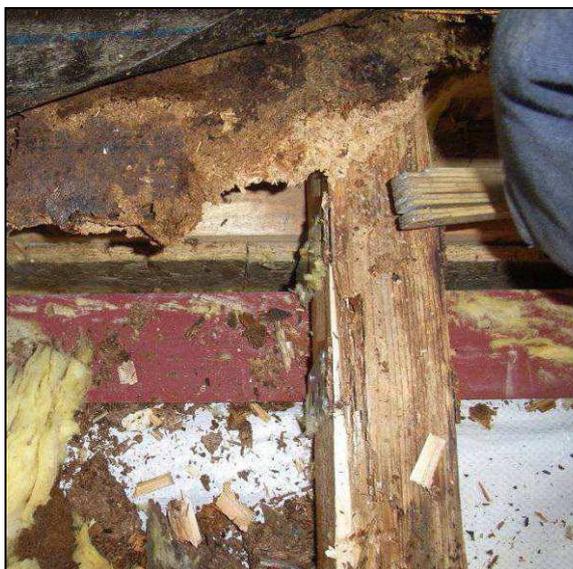
Abb. 36: Vollständig zerstörte Dachschalung

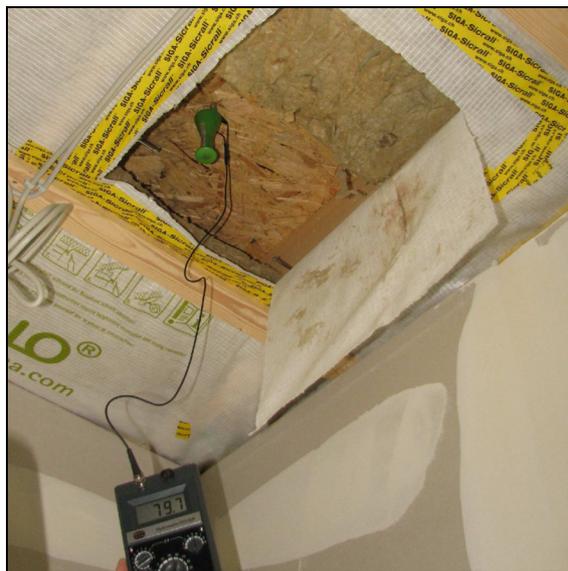
Abb. 38: Deutlich erhöhte Holzfeuchte auf der Unterseite der OSB-Schalung

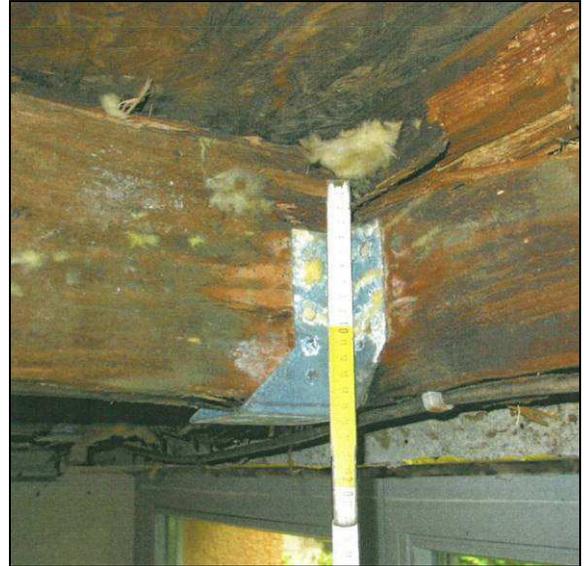
Abb. 40: Starke Verformung des Randbalkens aufgrund der zu großen Holzfeuchtigkeit

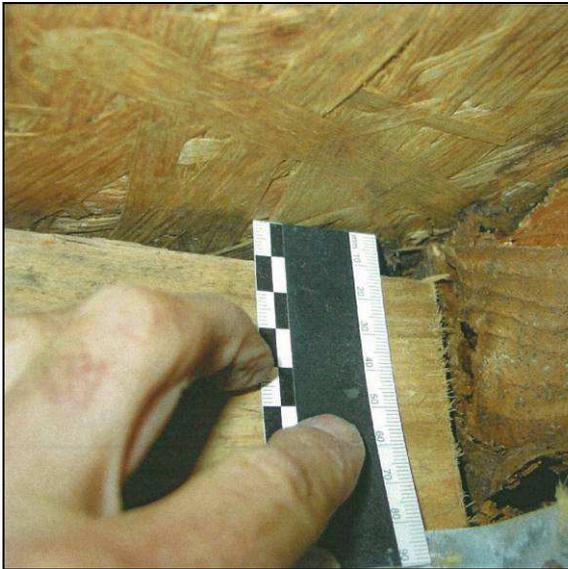
Abb. 41: Spalt zwischen Schalung und Balken, starke Rissbildungen im Randbalken

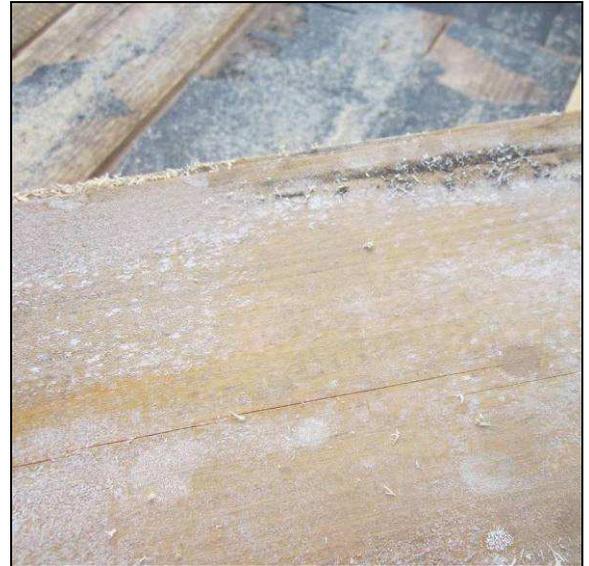
Abb. 43: Schimmelercheinungen auf der Dachschalung
