# **Befallswahrscheinlichkeit durch Hausbock bei Brettschichtholz**

SIMON AICHER  
BORIMIR RADOVIC  
GERHARD VOLLAND

Otto-Graf-Institut – Universität Stuttgart  
Referat - Holz, Holzwerkstoffe, Holzbau  
Stuttgart  
2000

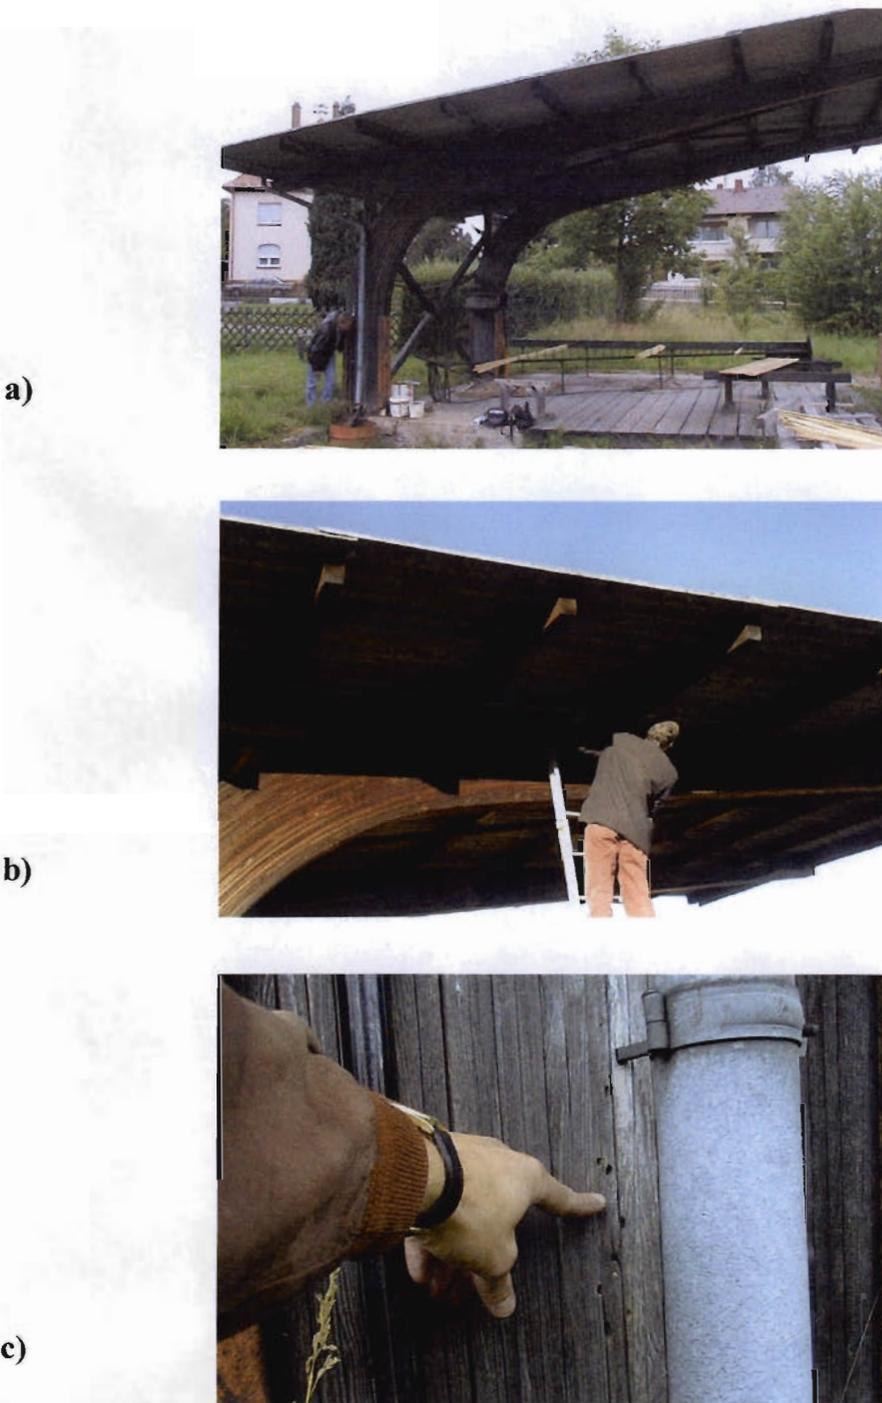
Der einzige bis heute in Feld festgestellte Befall von BSH wurde gegen Ende der vorliegenden über mehrere Jahre laufenden Untersuchung an einer Konstruktion aus 2 gekrümmten BSH Trägern mit einem Alter von 48 Jahren festgestellt. Die hochgradig wetterexponierten Bauteile, die im Fußbereich der Nutzungsklasse 3 respektive der Gefährdungsklasse 4 (hohe Moderfäulegefährdung) zuzuordnen sind, wiesen einen lokal äußerst geringen Befall auf (Bilder 8 und 9).

**Bild 8 a-c:** Gesamtansicht (a) eines eingehend begutachteten (b) Brettschichtholz-Bauwerks mit Ansicht eines lokal engst begrenzten Bereiches mit beendetem Hausbockbefall (c). Es handelt sich hierbei um den einzigen seit rd. 100 Jahren dokumentierten Hausbockbefall von Brettschichtholz (Südwestdeutschland). Der befallene Bereich weist Nutzungsklasse 3 - Bedingungen (Holzfeuchte 26,3 %) bzw. Gefährdungsklasse 4 Bedingungen auf (siehe Bilder 9).

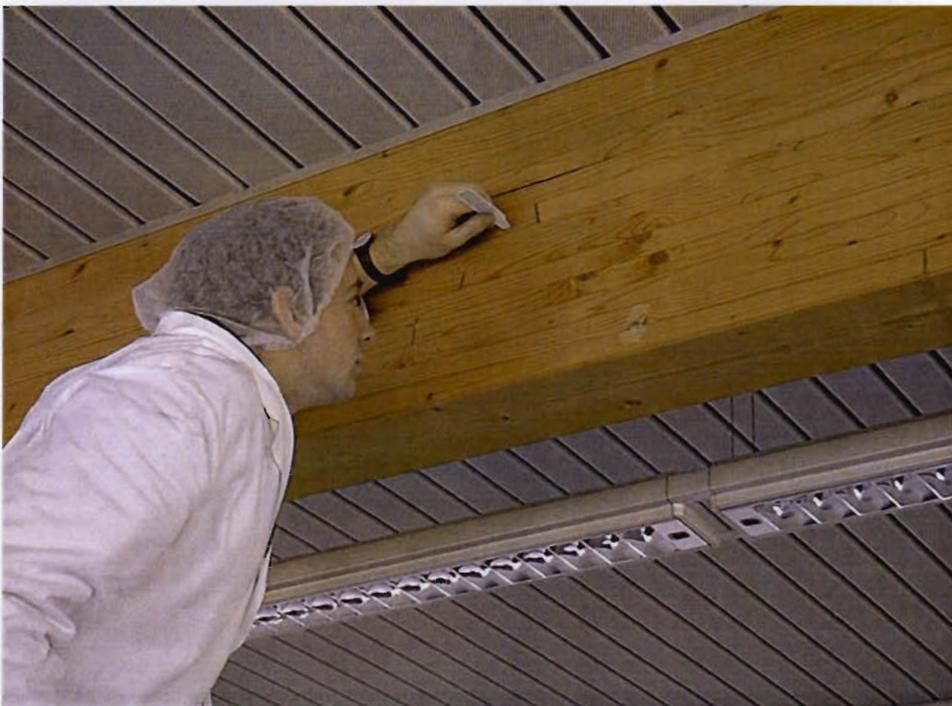
**Bild D-11b:** besichtigtes Bauwerk Nr. 4; Objektbereich Nr. 4.2 (Büroräume)  
Eingehende Begutachtung der Binder im Bürobereich; hier  
Risstiefenmessung am Binder Nr. 1

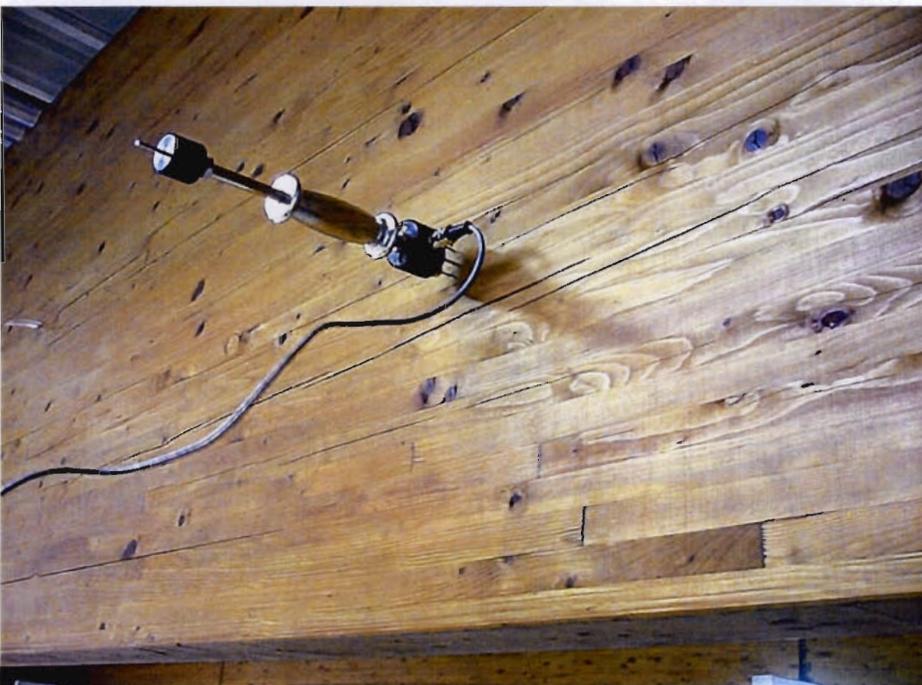
**Bild D-14b:** besichtigtes Bauwerk Nr. 5; Detailaufnahme zu Bild D-14a  
Die gezeigte extreme Rißbildung ist typisch für nahezu alle Träger,  
speziell in den Objektbereichen 5.2, 5.3 und 5.4, bei denen sehr  
niedrige Holzfeuchten von rd. 7 % gemessen wurden

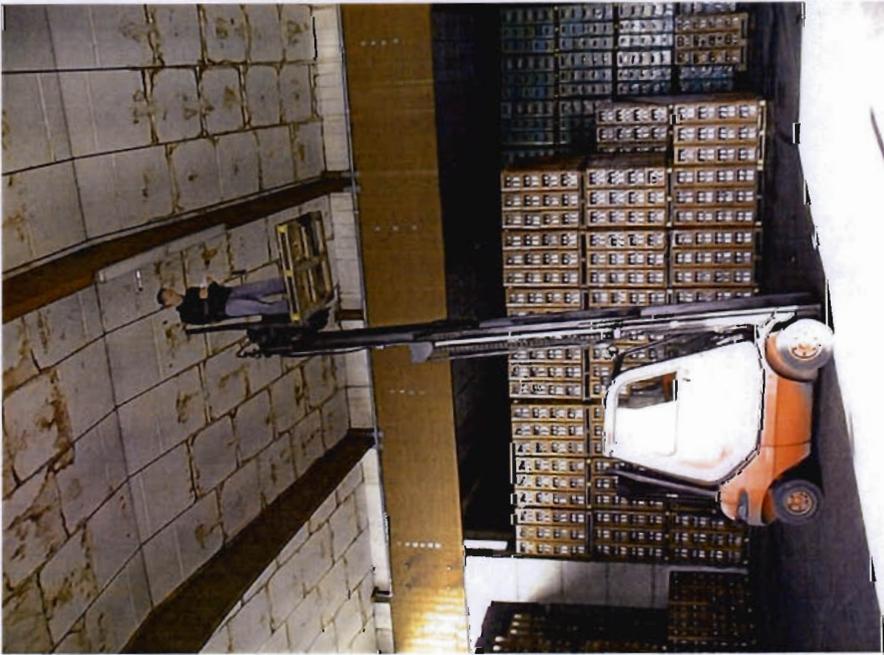
**Bild D-17a:** besichtigtes Bauwerk Nr. 6; eingehende Begutachtung der Satteldachträger(gruppe) 6f; man beachte die deutlichen Wasserschäden an der Dachverkleidung (siehe auch Bilder D-17b und D-18a)

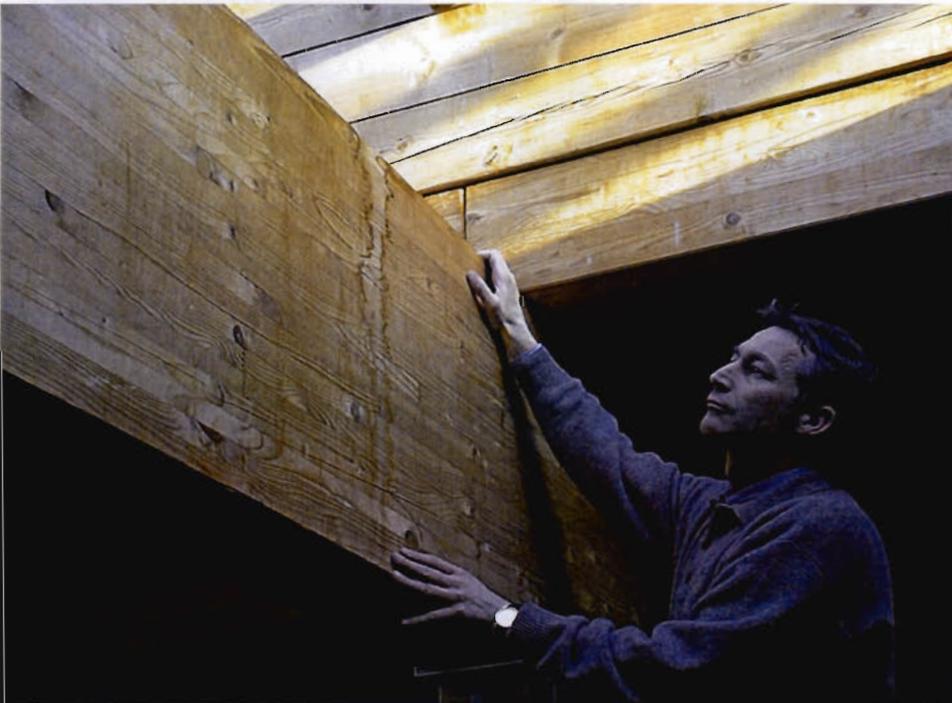
**Bild D-20b:** besichtigtes Bauwerk Nr. 7; häufiges Antreffen von Kondenswasser-  
spuren an den BSH-Trägern in den Oberlichtbereichen

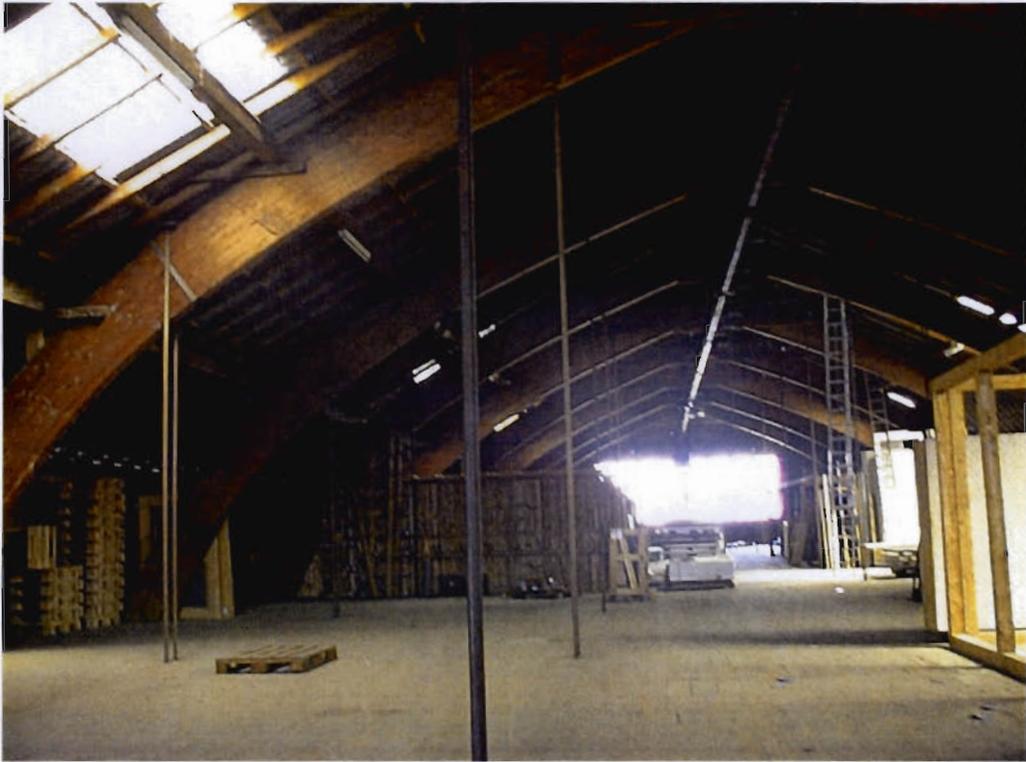
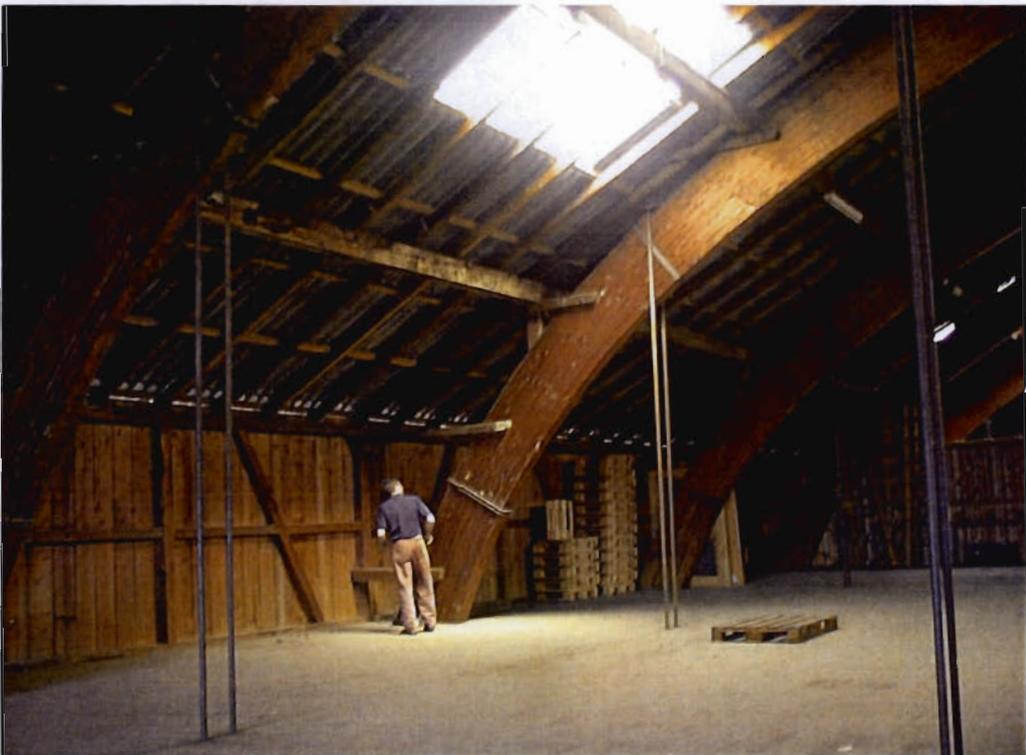
**Bild D-45a,b:** besichtigtes Bauwerk Nr. 19 (Objektbereich 19.1); Gesamtansicht (a) und eingehende Inspektion (b) des kaum genutzten ungeheizten Dachraumes; infolge zerbrochener Scheiben und großer Öffnungen liegen teilweise Nutzungsklasse 2/3 – Bedingungen vor

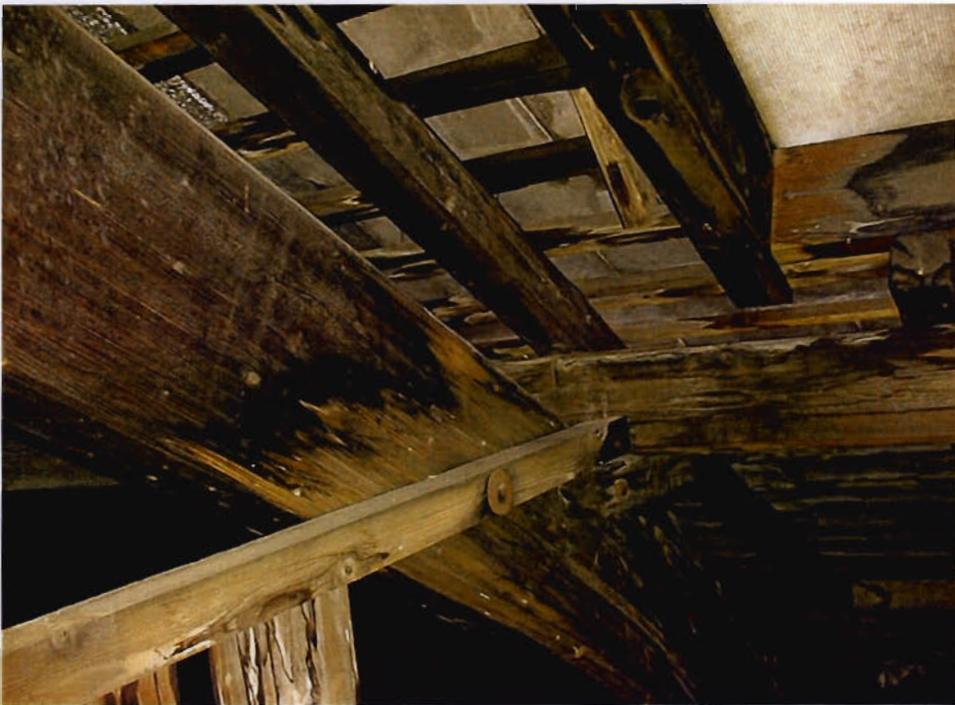
**Bild D-55a,b:** besichtigtes Bauwerk Nr. 21; Ansicht eines Dachbereiches, in dem es infolge Glas- und Abdichtungsschäden im Bereich eines großen Fensters (a) zu deutlich sichtbaren Wasserfleckenbildungen (b) auf den Bogenträgern kam

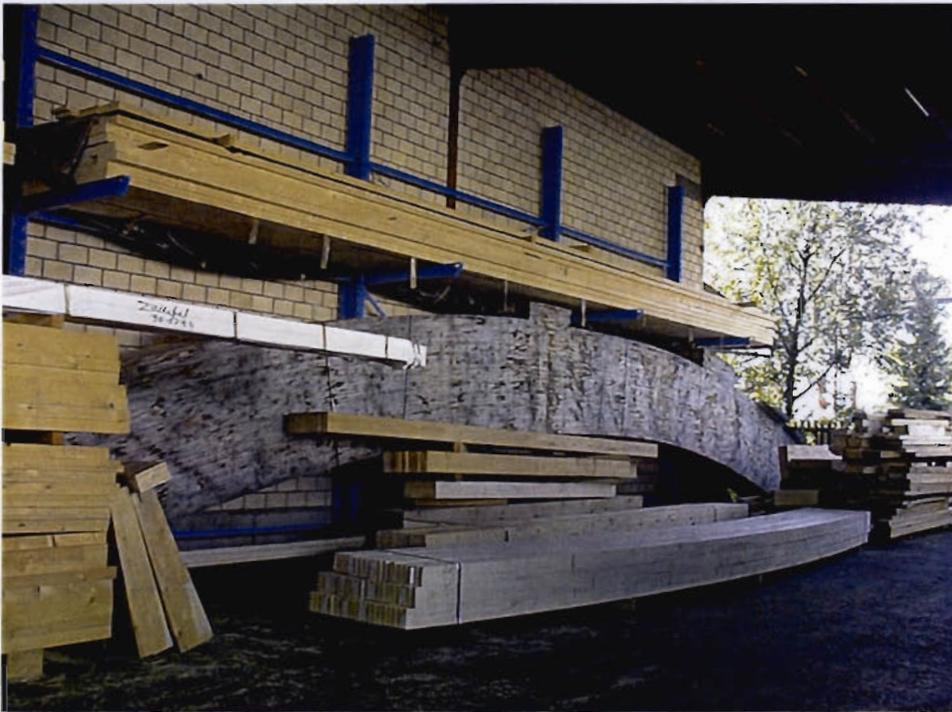
**Bild D-56a:** besichtigte BSH-Bauteile Nr. 22: es handelt sich um Bogenträger, die aus einem Bauwerk ausgebaut wurden; die Oberflächen zeigen bereichsweise deutliche Spuren starker Befeuchtung

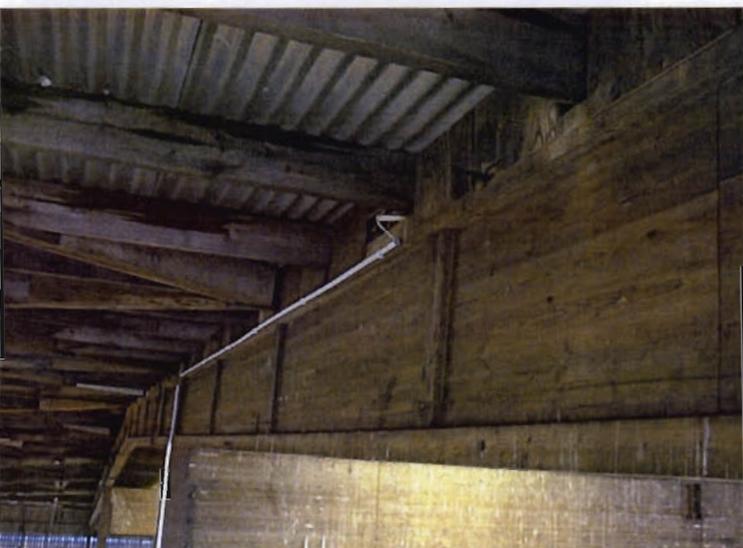
**Bild D-63c:** besichtigtes Bauwerk Nr. 28; Detailansicht eines BSH-Binders mit Pfetten und Windverband. Deutlich sichtbar sind Wasserflecken infolge Dachundichtigkeiten und Kondensatbildung

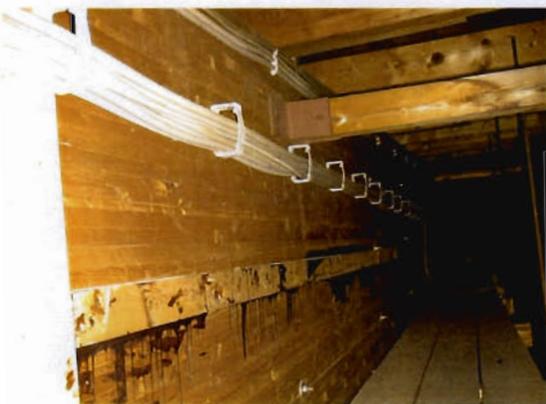
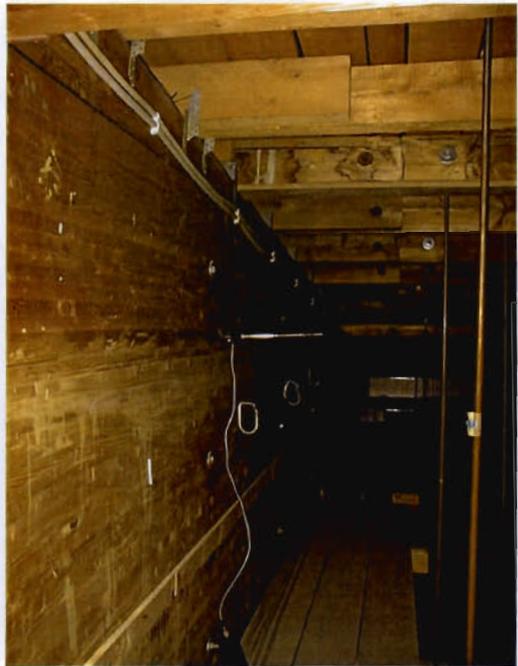
**Bild D-66c,d:** besichtigtes Bauwerk Nr. 30; Seitenansicht eines begutachteten BSH-Trägers, in den 1980 zur Sanierung eines Querszug-Risses ein 10 m langer Fugenkeil eingeklebt wurde

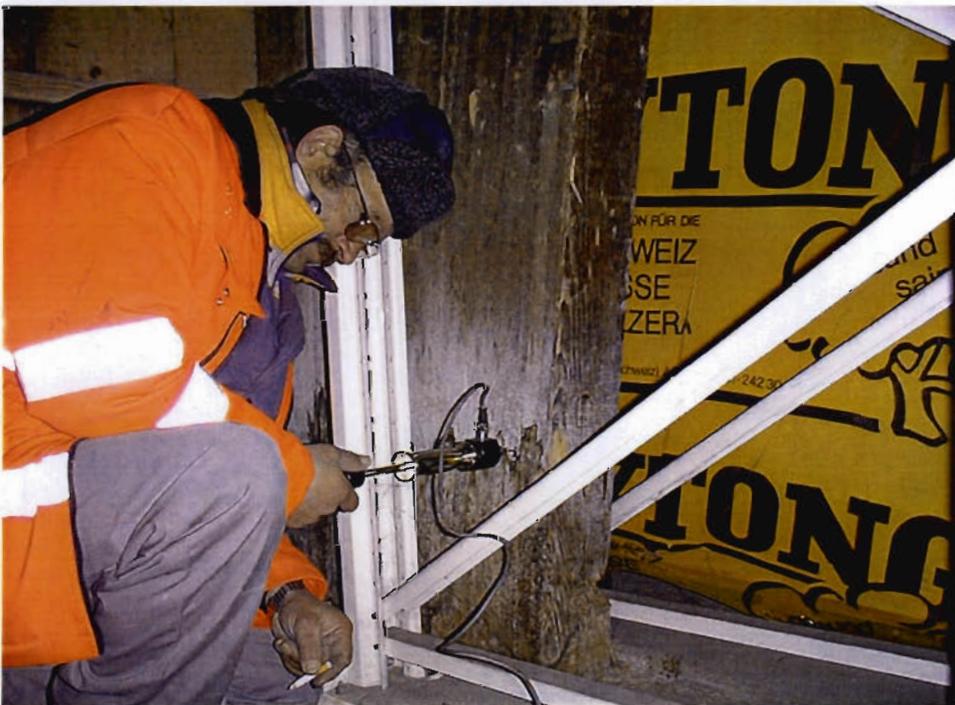
**Bild D-70b:** besichtigtes Bauwerk Nr. 31; Holzfeuchtemessung im häufig überschwemmten Fußbereich der Bogenträger

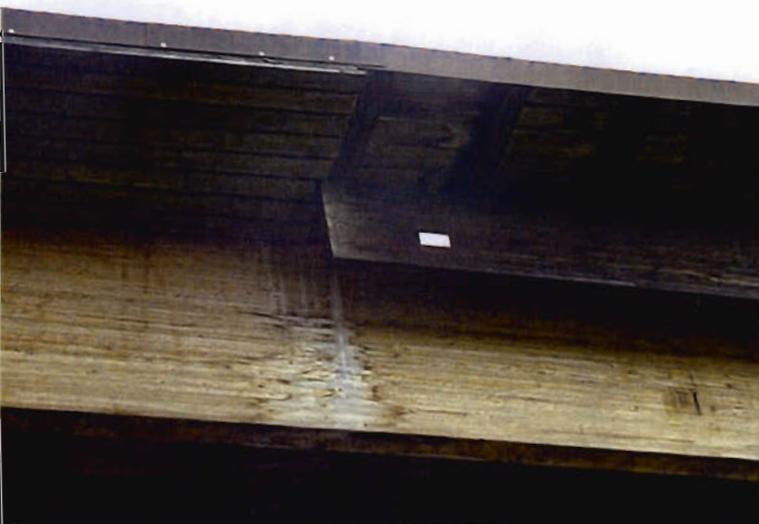
**Bild D-85c:**  
besichtigtes Bauwerk  
Nr. 54; Ansicht eines  
Trägers mit deutlichen  
Wasserflecken infolge  
Dachundichtigkeiten
