**Erfahrungen aus dem Einsatz von
vorgespannten Verpressankern und
Verpresspfählen für Dauerverankerungen**

Schlußbericht

zum Forschungsauftrag des
Deutschen Instituts für Bautechnik
Nr. P 32-5-11.57-976/01

Cottbus, den 23.12.2002

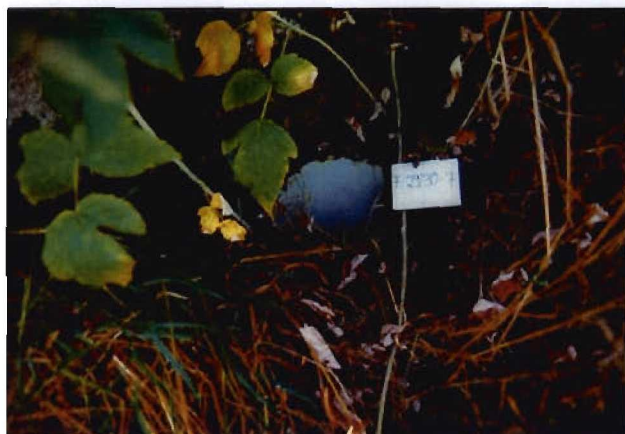
Bild 3.1-10 bewachsener Zusatzanker

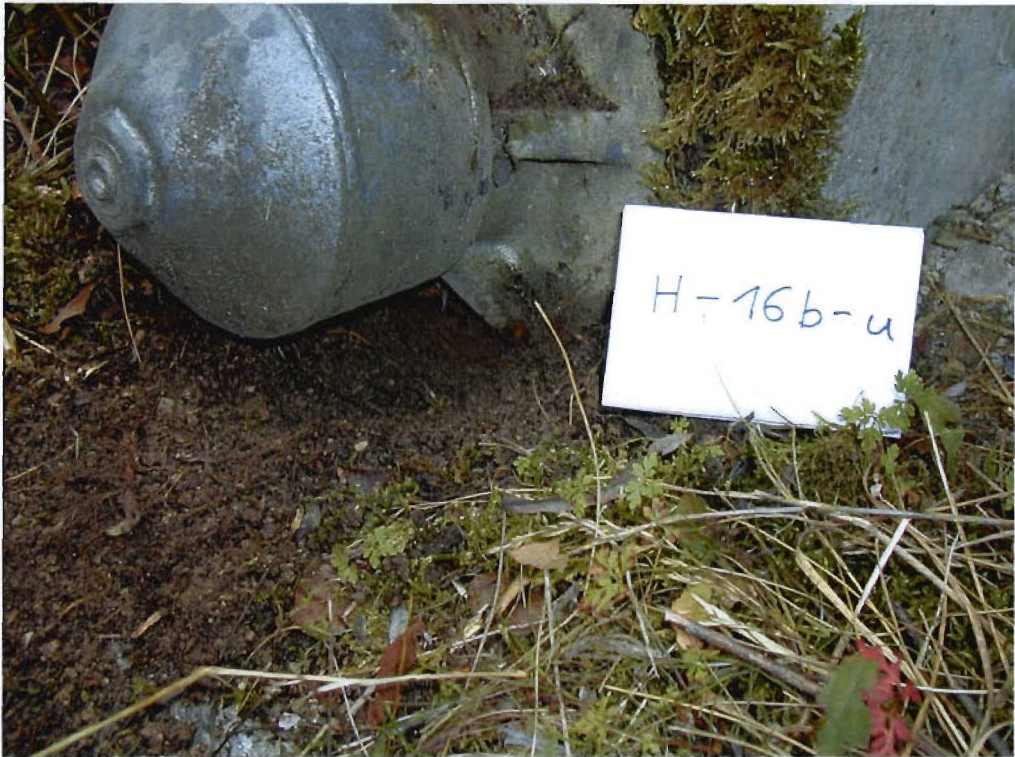
Bild 3.1-16 Anker H-16b-u nach Befreiung von Bewuchs und Erde

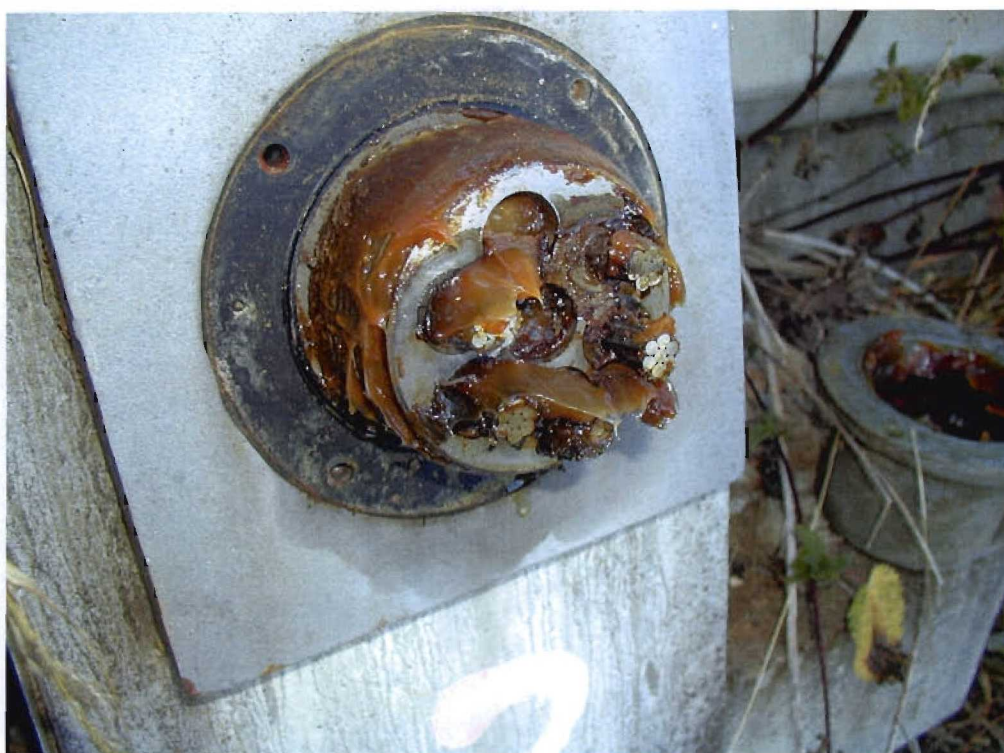
Bilder 3.1-20 Anker E-38-u nach Abnahme der Kappe

Bei allen untersuchten Verkeilungen war der Sitz der Litzenkeile einwandfrei. Alle Daueranker in den Lisenen standen nach den Ergebnissen der Hammerschlagprüfungen noch unter Last. Der Ausfall von Anker wurde nicht festgestellt. Die vorgefundenen Korrosionsspuren waren gering und beeinträchtigen die Funktion der Lisenenanker nicht.

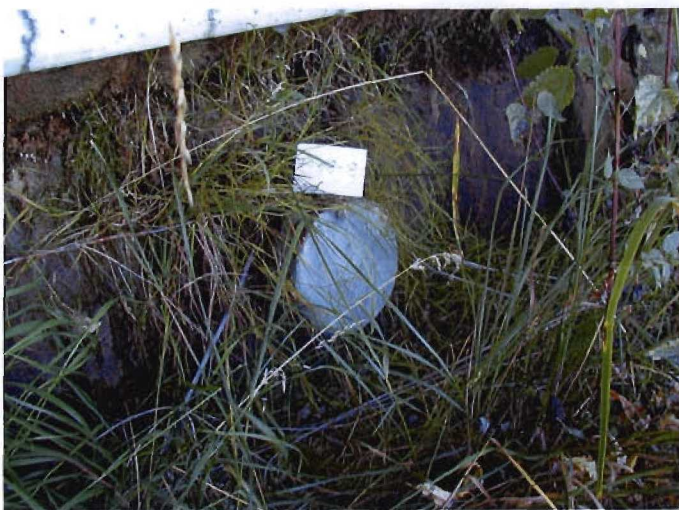
Bild 3.1-21 Anker E-7/8-8

Einige Ankerköpfe waren teilweise stark überwachsen oder mit Erde bedeckt (Bild 3.1-21). Auf anderen Köpfen war durch austretendes Bergwasser Erde bis ca. 2 cm Dicke abgelagert worden (Bild 3.1-22). Insgesamt war im Einschnitt über große Bereiche eine gleichmäßig feuchte Umgebung um die Ankerköpfe vorhanden. Bereits während der Bauzeit hatten lokal starke Wasseraustritte aus der Wand dazu gezwungen, Drainagebohrungen zwischen den Anker anzuordnen. Die Wasserzutritte haben seitdem kaum nachgelassen. In kalten Wintern vereisen Teile der Wandoberfläche.

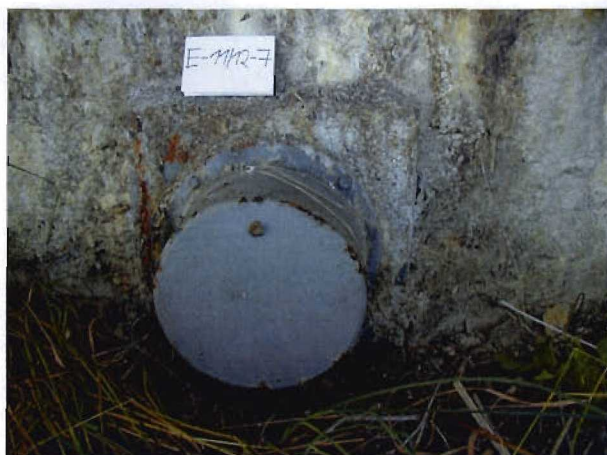
Bild 3.1-23 Anker E-11/12-7

Ein erkennbarer Zusammenhang zwischen diesen Umgebungsbedingungen und dem Ausmaß der Korrosion an den Anker wurde nicht festgestellt. Insbesondere die Erdablagerungen auf manchen Anker wirkten sich sogar eher konservierend auf die äußeren Ankerbauteile aus. Die Bilder 3.1-23 bis 3.1-25 zeigen exemplarisch Ablagerungen und

Rostmarken an den Ankern E-11/12-7 und F-13/14-9. Auch Ankerköpfe an trockenen und freien Stellen waren von teilweise starkem Rost befallen. Andere waren an vergleichbaren Orten in relativ gutem Zustand (Bilder 3.1-26 und 3.1-27).

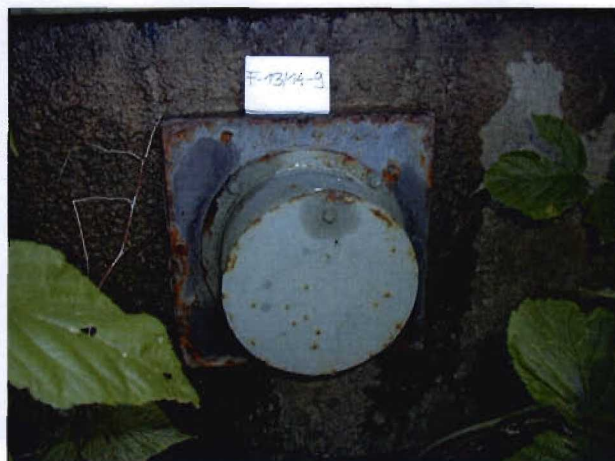
Bild 3.1-24 Rostangriff am Ankerkopf

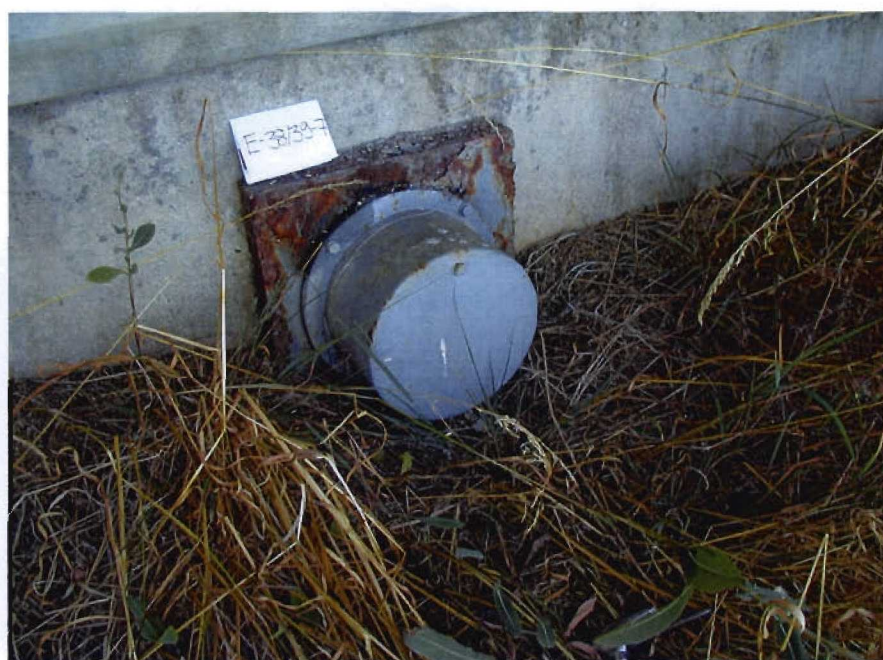
Bild 3.1-25 Rostangriff am Ankerkopf

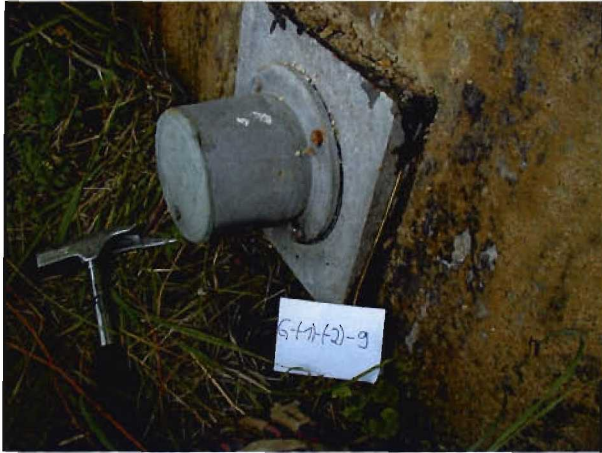
Bild 3.1-26 Ankerkopf in relativ gutem Zustand

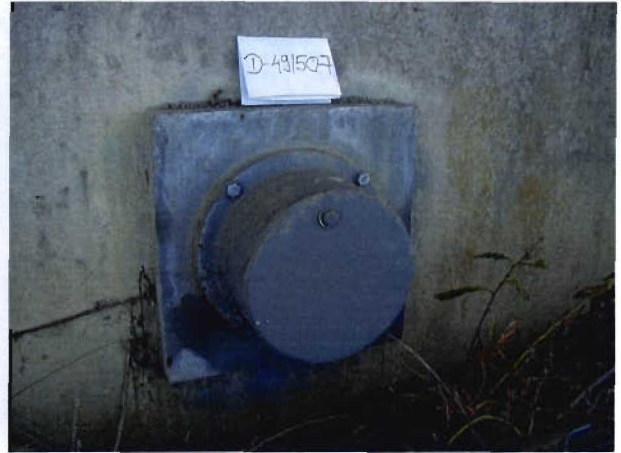
Bild 3.1-27 Ankerkopf in relativ gutem Zustand

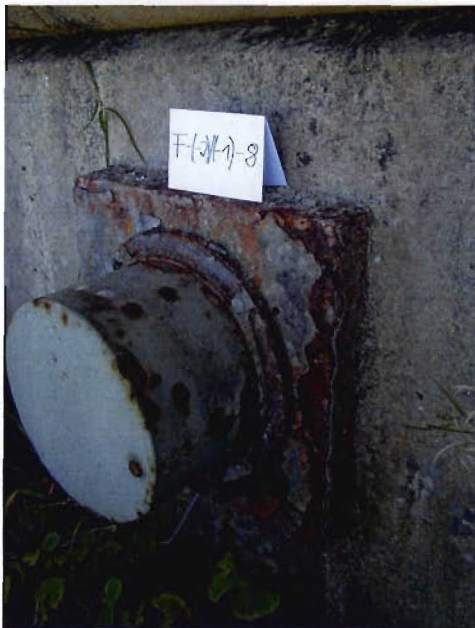
Die Abdeckkappen und Grundplatten der zusätzlichen Litzenanker wiesen teilweise starke Korrosionserscheinungen auf. Die Farbbeschichtung war stellenweise völlig zerstört. Rostnarben und flächenhafte Ablösungen der oxidierten Schichten bis ca. 2 mm Tiefe wurden mehrfach festgestellt (Bilder 3.1-28 und 3.1-29).

Bild 3.1-28 Rostschäden am Anker F-(-2)/(-1)-8

Die Schutzfunktion des Anstriches insbesondere an den Ankerköpfen der Zusatzverankerung ist aber teilweise bereits stark gemindert. Für die Sicherstellung der Funktionsfähigkeit der Anker in der vorgesehenen Nutzungsdauer des Bauwerkes sind Maßnahmen zur Sicherstellung der Dauerhaftigkeit des Korrosionsschutzes der äußeren Teile der Ankerköpfe notwendig. Speziell ist an einigen Grundplatten und Abdeckkappen die Erneuerung der Farbbeschichtung erforderlich. Weiterhin sollten die dazugehörigen Schrauben und Gewindelöcher überprüft und ggf. durch längere (auch nichtrostende) Schrauben ausgetauscht sowie verrostete Gewindebohrungen nachgearbeitet werden. Es kann davon ausgegangen werden, dass in den oberen Ankerlagen die Köpfe in ähnlichem Zustand sind wie in der unteren Lage. Die Erneuerung des Korrosionsschutzes unter Verwendung moderner Beschichtungssysteme sollte mittelfristig eingeplant werden.

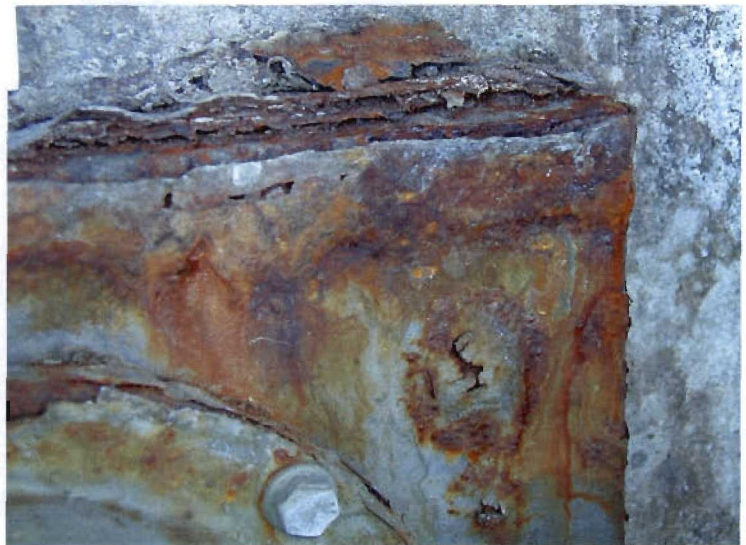
Bild 3.1-29 Ablätzungen infolge Rost

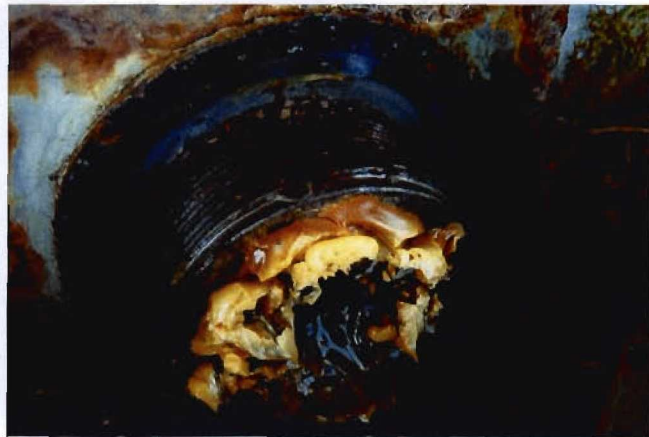
reichte in der Regel aus, um die Keile und Litzen zu schützen. Die Außenseiten der Keilträger waren aber oft verrostet (Bilder 3.1-30 und 3.1-31).

Bild 3.1-31 Rost am Außengewinde des Keilträgers

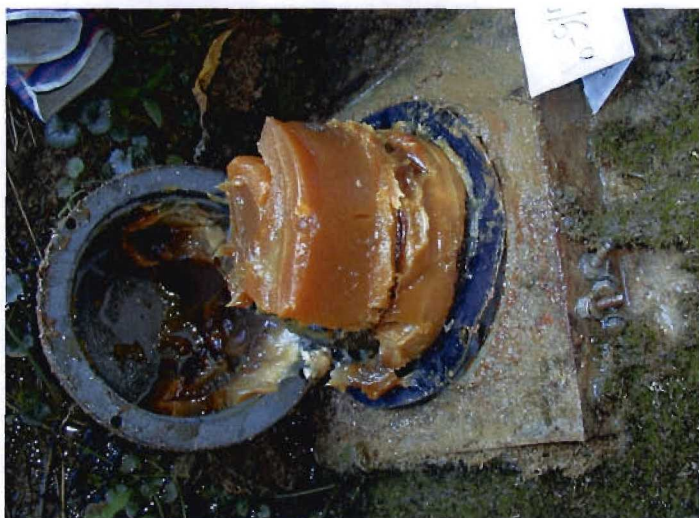
Bild 3.1-32 Ausreichende Korrosionsschutzpaste in gutem Zustand

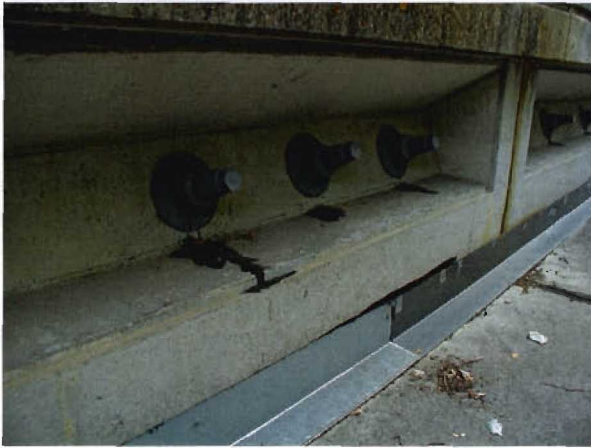
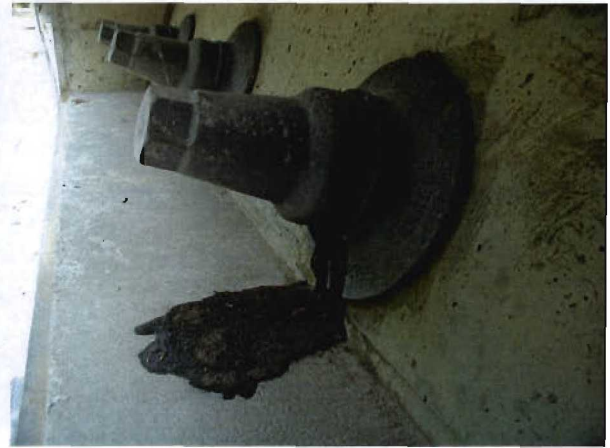
Bild 3.2-12 Austritt von Korrosionsschutzmasse Bild 3.2.-13 Austritt von Korrosionsschutzmasse

Der Ausfluss der Korrosionsschutzmasse ist auf ein nichtbündiges Aufschrauben der Abdeckhauben zurückzuführen. Manche Abdeckkappen ließen sich noch mehrere Gewindegewinde weit bis zum Erreichen eines festen Sitzes weiterschrauben. Die Korrosionsschutzmasse selbst war in einem optisch neuwertigen Zustand.

Der Zustand der Verankerungen am Bengener Damm der Bundesautobahn A 61 ist insgesamt gut. Bedenken hinsichtlich der Tragfähigkeit und Dauerhaftigkeit der eingebauten Permanentanker bestehen nicht. Die Funktion des Korrosionsschutzes ist auch weiterhin nicht beeinträchtigt. Prophylaktisch sollten jedoch alle Abdeckkappen auf ihren korrekten Sitz hin überprüft und im Bedarfsfalle nachgezogen werden.

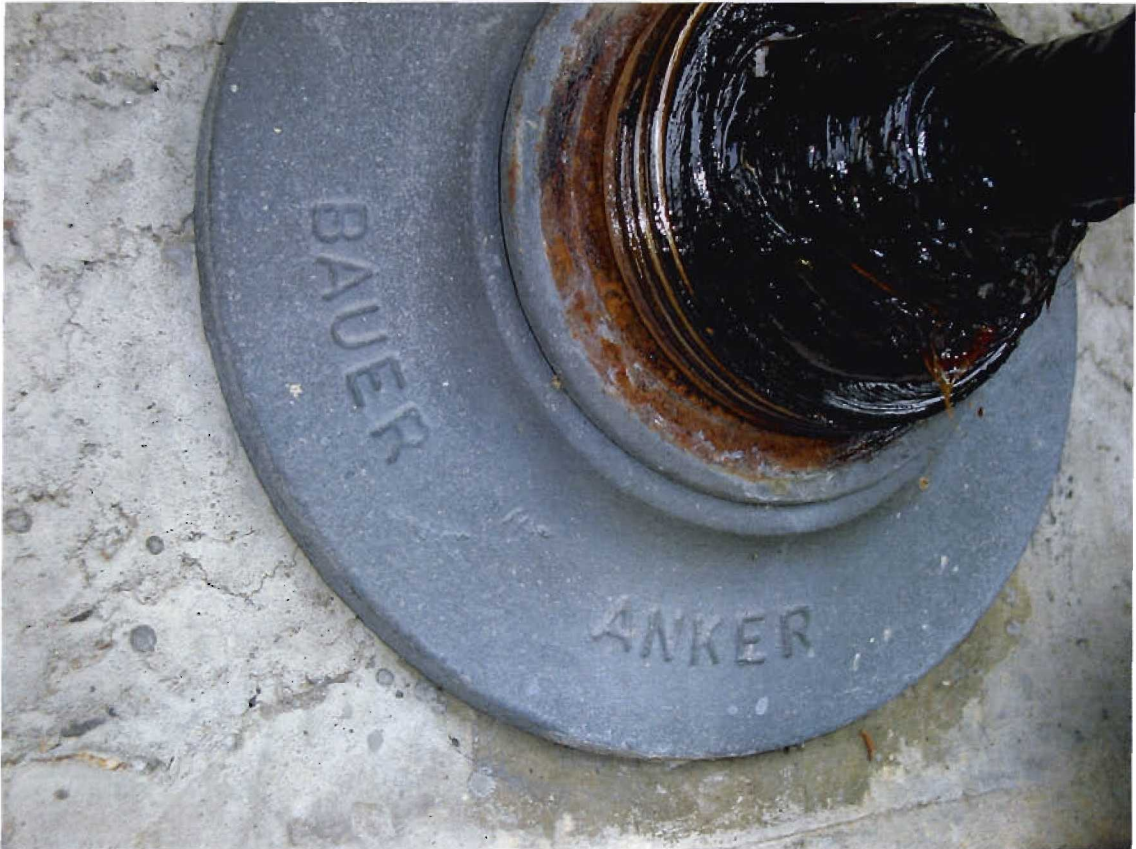
An einigen Kalottenscheiben der Ankerköpfe wurde leichte Korrosion festgestellt (Bild 3.2-16), die aber auf den Bestand der Verankerung selbst keinen Einfluß hat.

Bild 3.2-16 Geringfügige Korrosion an einer Kalotte

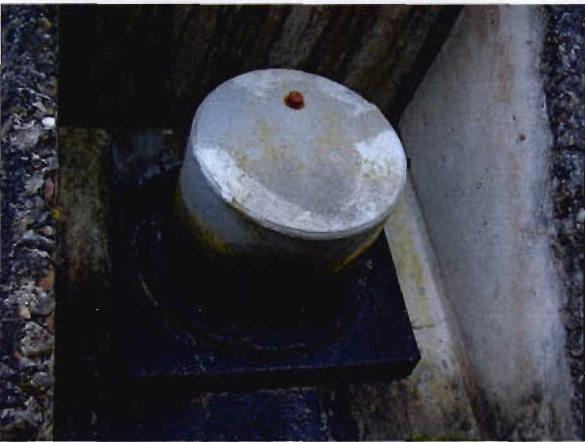
Aus mehreren Ankerköpfen war Korrosionsschutzpaste ausgetreten, offensichtlich weil die Gummidichtung nicht dicht abschloß. Die meisten Kappen waren in gutem Zustand und wiesen kaum Korrosion auf. Die Farbbeschichtung der Grundplatten der Anker war jedoch stellenweise abgeblättert, so dass die dann ungeschützten Stahlteile zu rosten begonnen hatten (Bilder 3.3-13 und 3.3-14). Die Dauerhaftigkeit der Verankerung beeinflusst das nicht. Bei technisch hochwertigen Bauteilen, unter die man die Anker einreihen muß, sollte aber auch die Umgebung der Ankerköpfe insgesamt vor Korrosion geschützt sein. Die Verwendung schwarzer Stähle für die Auflagerplatten, die lediglich mit einem Anstrich geschützt sind, erfüllt diese Forderung offensichtlich nicht.

Bild 3.3-13 Kappe mit ausgetretener Korrosionsschutzpaste

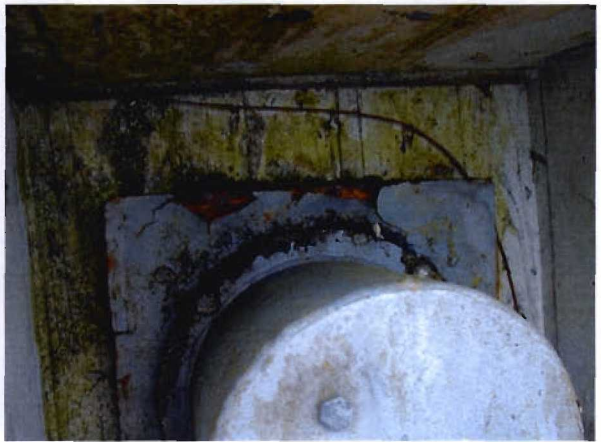
Bild 3.3-14 Rostende Auflagerplatte

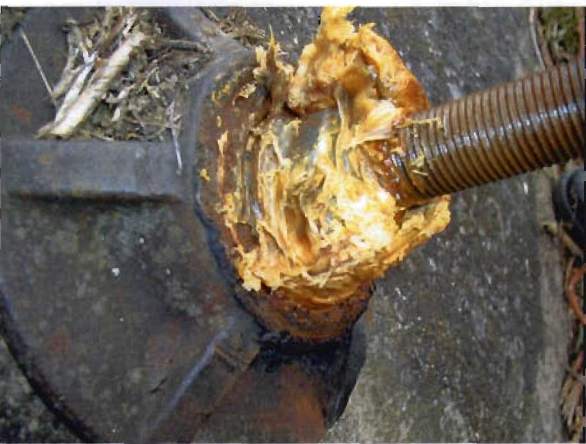
Bild 3.4-5 Ankerkopf mit Korrosionsschutzpaste

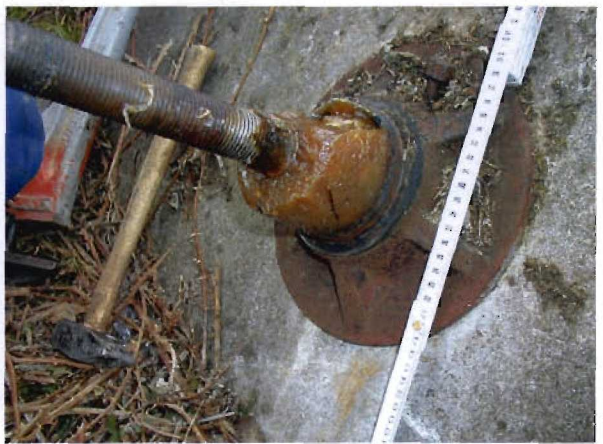
Bild 3.4-6 Ankerkopf mit Korrosionsschutzpaste

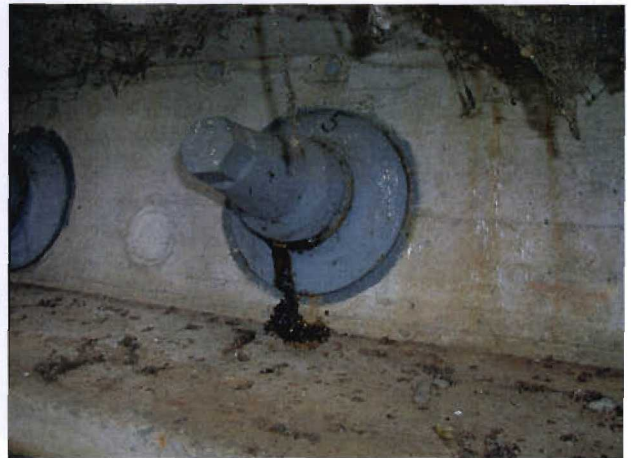
Bild 3.5-9 Ausgetretene Korrosionsschutzpaste

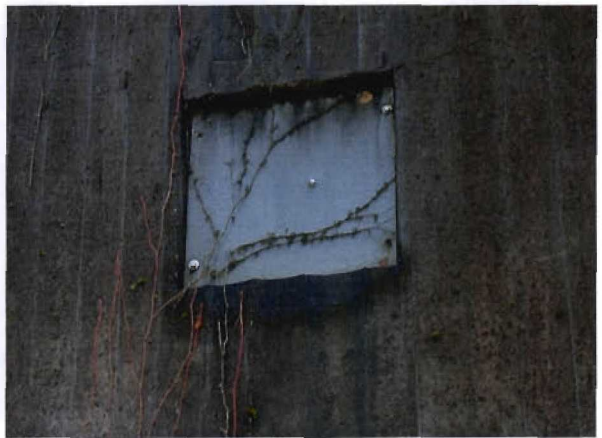
Die Abdeckplatten der Nischen sind zum Teil beschädigt und schützen die Ankerköpfe nicht mehr. Die Bilder 3.9-7 bis 3.9-10 zeigen einige der Kappen.

Bild 3.9-8 Kappe mit Bewuchs

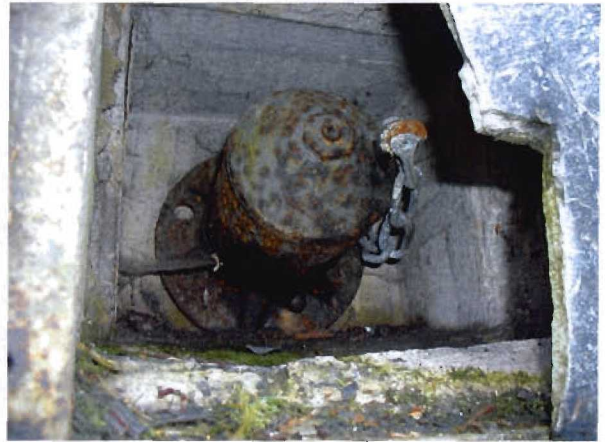
Bild 3.9-10 Angerosteter Ankerkopf

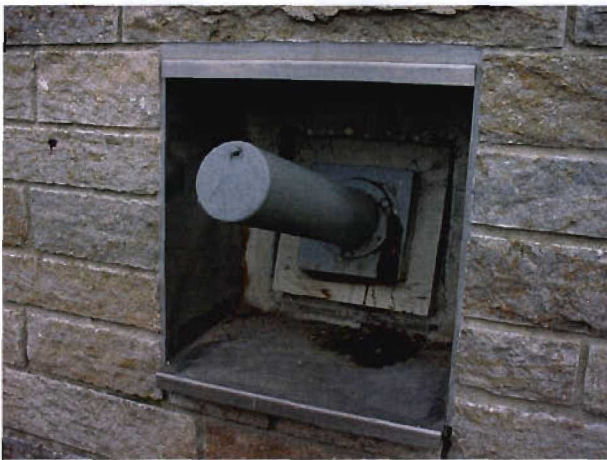
Bei einigen wenigen Ankern tritt an der Dichtung der Abdeckkappen Korrosionsschutzpaste aus (s. Bilder 3.12-5 und 3.12-6). Ursache ist vermutlich, dass bei der Erhitzung der Ankerköpfe durch die Sonneneinstrahlung in der Kappe ein Überdruck entsteht, und die dann weniger zähe Korrosionsschutzpaste herausgedrückt wird. Eine Gefährdung der Dauerhaftigkeit entsteht durch diesen Effekt, der auch bei anderen überprüften Verankerungen beobachtet wurde, nicht.

Bild 3.12-5 Ankerkopf, austretende Korrosionsschutzpaste

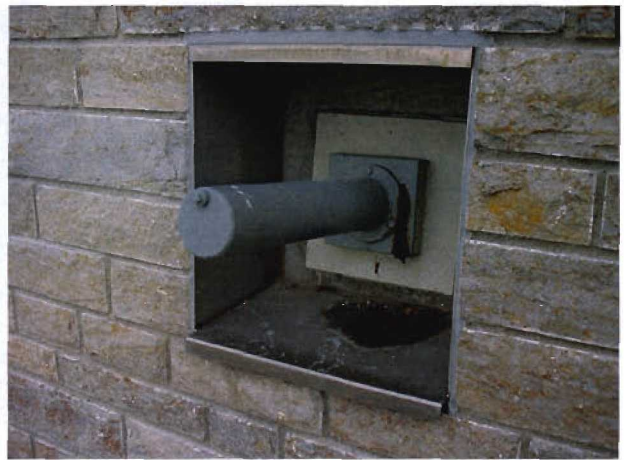
Bild 3.12-6 Ankerkopf, austretende Korrosionsschutzpaste

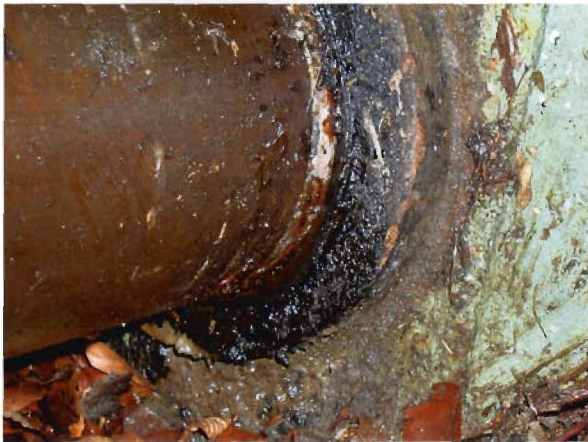
Bild 3.13-13 Korrosionsschutzpaste an der Dichtung der Ankerkappe

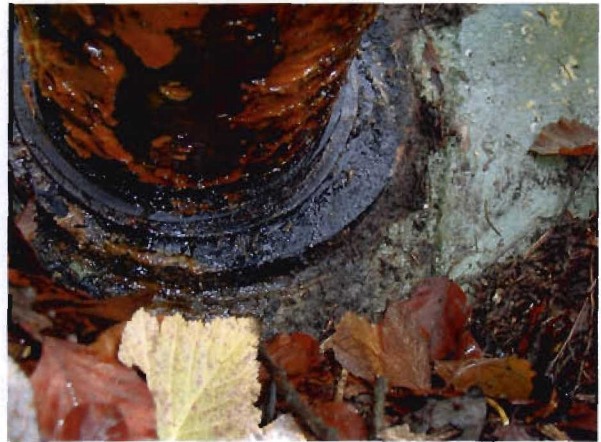
Bild 3.13-14 Verfärbung der Paste

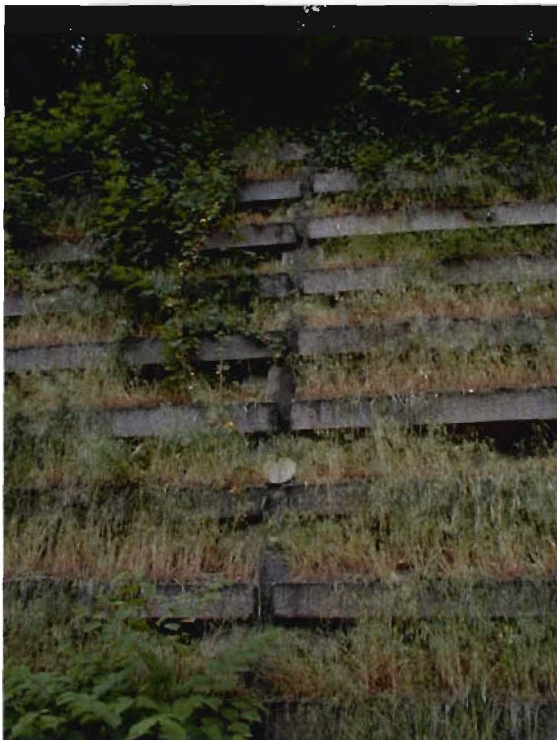
Ursprünglich waren die Köpfe der Verpreßpfähle in der Mauer mit Kappen aus Blech verschlossen worden. Bei der Inspektion im Sommer 2002 zeigte es sich, dass die Straßenbauverwaltung die Köpfe mit zylindrischen Mörtelkappen endgültig verschlossen hatte. Es wurden keine Anzeichen dafür entdeckt, dass unter den Kappen die Stahlteile einem Korrosionsangriff ausgesetzt sind. Die Bilder 3.14-6 und 3.14-7 zeigen den derzeitigen Zustand der Mauer und ihres Bewuchses.

Bild 3.14-6 Bewachsene Mauer

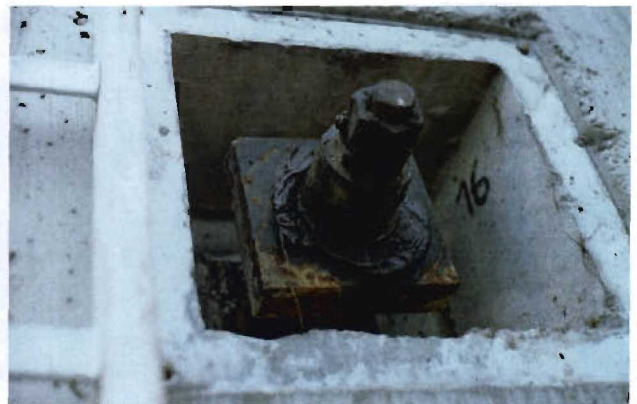
Bild 4-12 Loser Ankerkopf nach Stahlbruch (Foto: Dipl.-Ing. Meiniger)

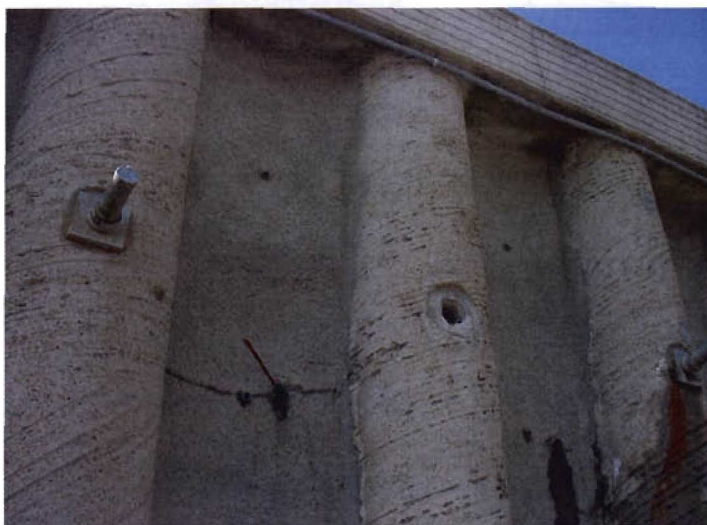
Bild 4-15 Beschädigung eines Ankers mit nachfolgendem
Korrosionsversagen durch Drainagebohrungen
