**Verifizierung zerstörungsfreier Prüfverfahren zur Detektion von Spannstahlschäden an Spannbetonbauteilen mit nachträglichem Verbund**

# **Abschlussbericht**

**Forschungsvorhaben  
P 32-5-7.207-1015/02**

Bei den für den Berliner Senat im Herbst 1998 im Rahmen eines Gutachtens durchgeführten Untersuchungen an Spanngliedern der Längsvorspannung der Hohenzollerndammbrücke wurden an mehreren geöffneten Stellen Anrisse festgestellt. Bei dem Spannstahl handelt es sich um vergüteten Spannstahl des Typs Neptun N40, Festigkeitsklasse St 1420/1570. Der Bau der Brücke erfolgte in den Jahren 1957 bis 1958.

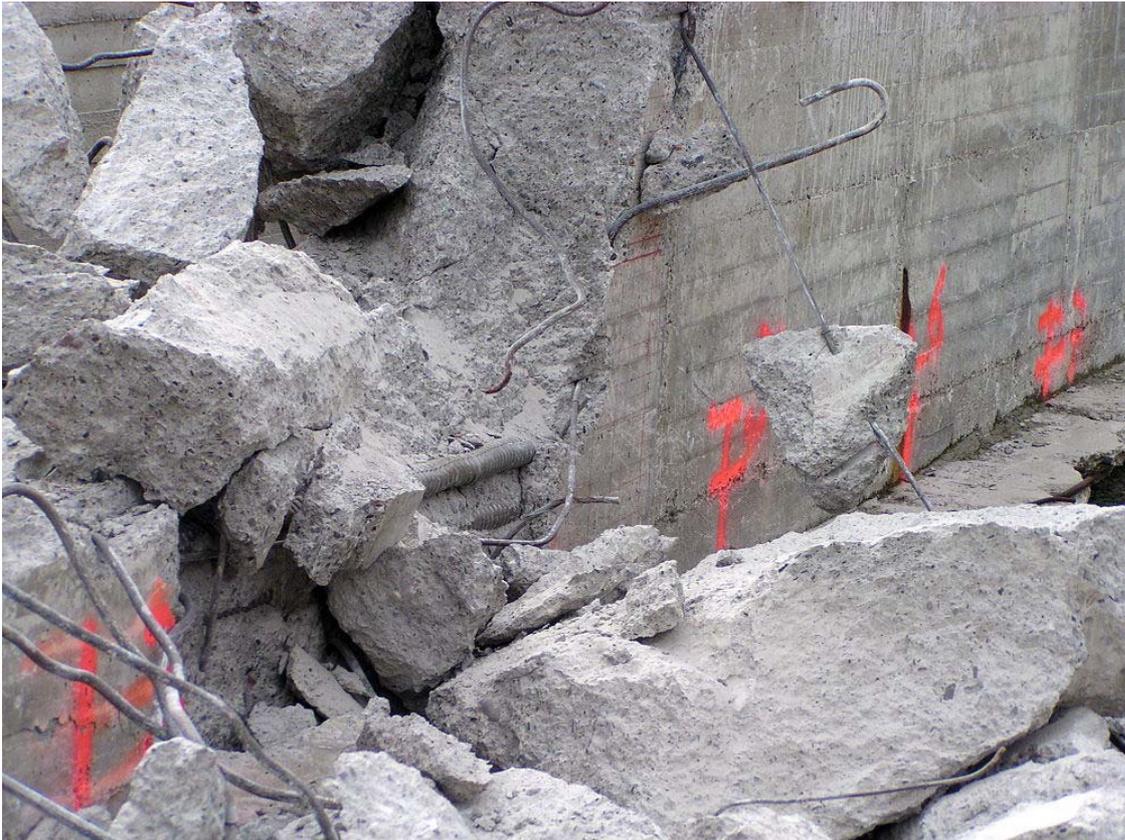
Bei der Entnahme der Spannglieder wurden bereits einige Durchrostungen an Hüllrohren (Abb. 17) und einige Spannstahlbrüche am SG9 gefunden. Die Spannstähle lagen in Hüllrohrmörtel eingebettet. Das Hüllrohr war zum großen Teil durch Korrosion zerstört (Abb. 22). Am Spannglied 11 sind bei der Entnahme nach mechanischer Einwirkung in einem Bereich der außerhalb des eigentlichen Prüfbereiches lag (über 9,55 m), Brüche entstanden. Die Bruchflächen dieser Brüche zeigen typische Anrisslinsen, wie sie bei wasserstoffinduzierter Spannungsrisskorrosion entstehen (Abb. 23).

Abb. 17: Abriss Träger 2a, Durchrostung an SG10

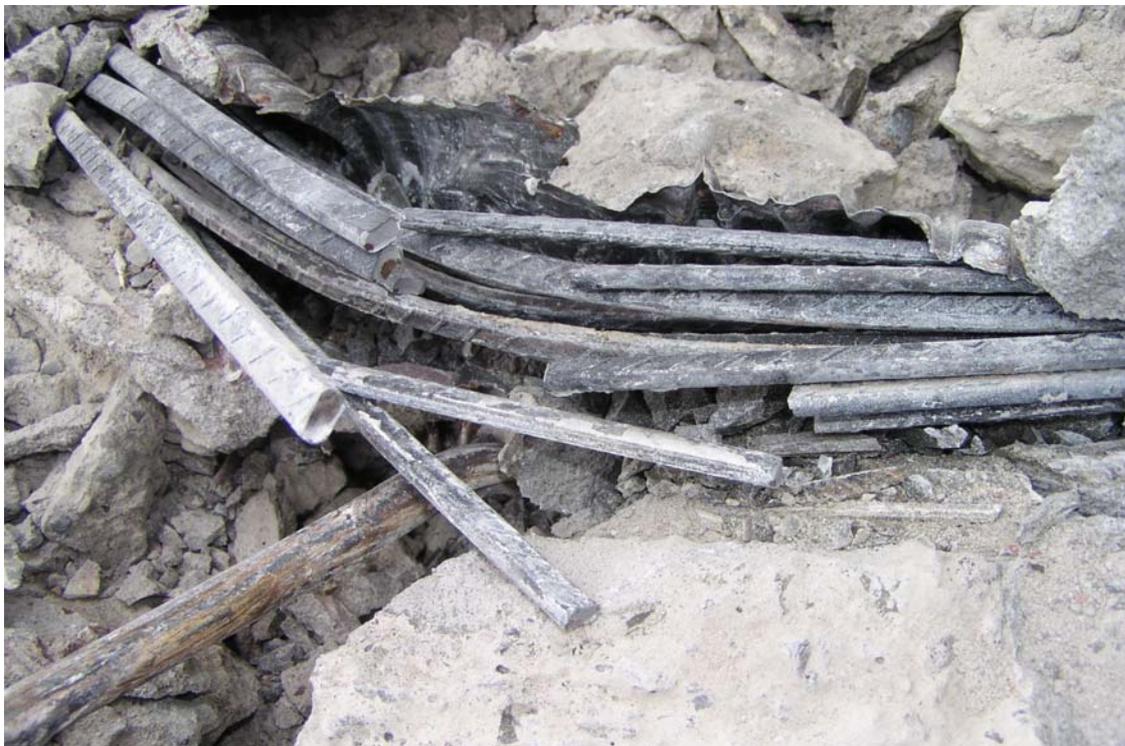
Abb. 22: SG9, Spannstahlbruch, Hüllrohr zu mehr als 50% wegkorrodiert

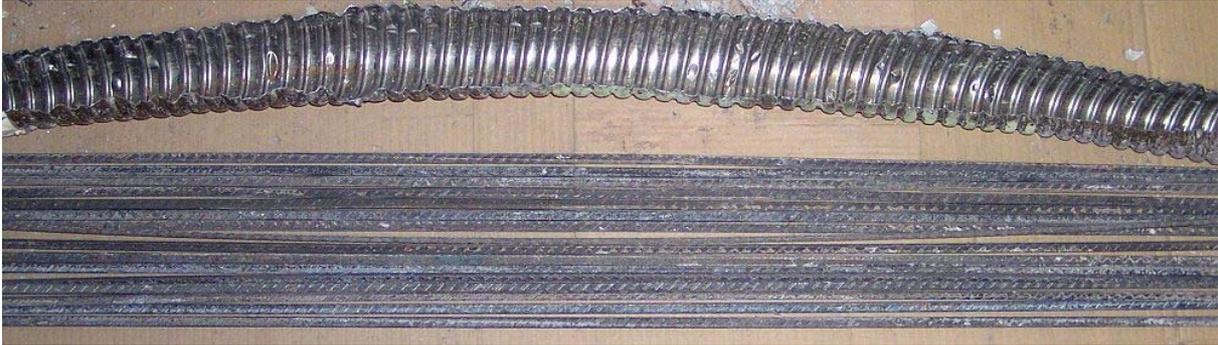
Abb. 32: SG3 Abschnitt 9,6-11,2 m Durchrostungen (6-Uhr-Lage) etwa ab 9,85 m (1,35 m)

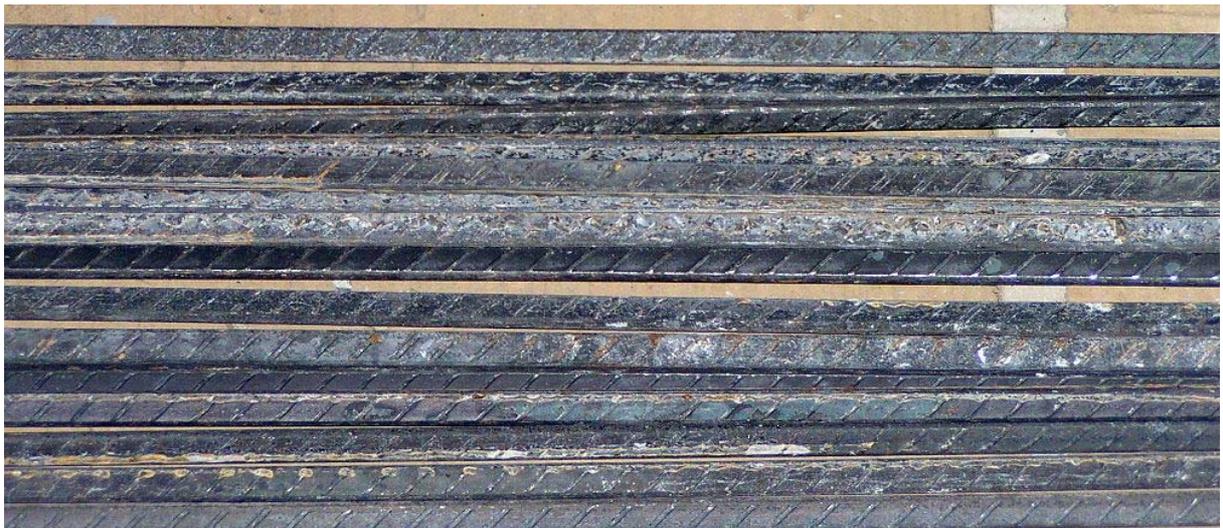
Abb. 37: SG5 Abschnitt 4,8-6,0 m, Koppelstelle bei 5,7 m (5,7 m), Bruchanzeige Stuttgart

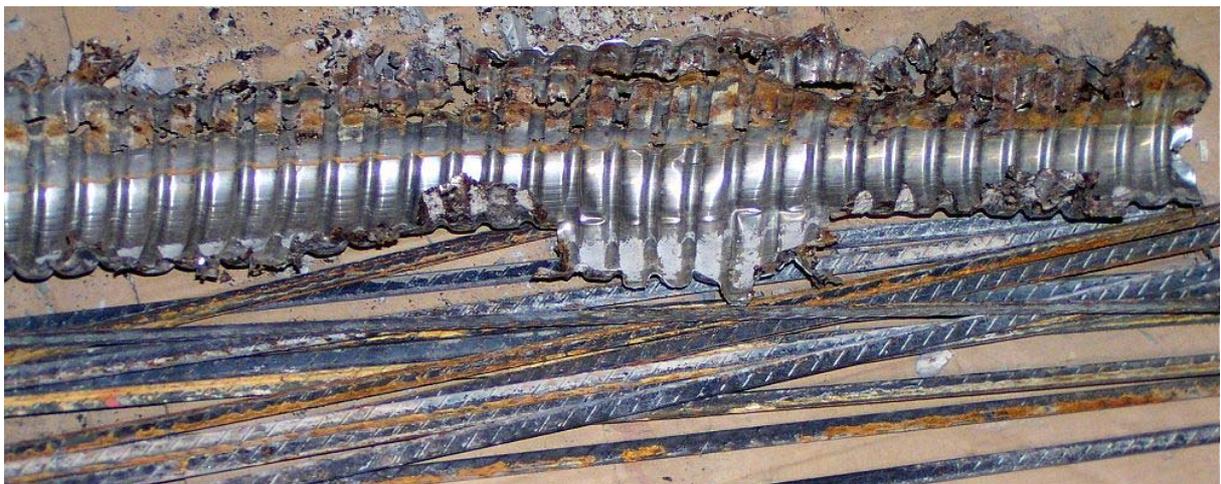
Abb. 46: SG8 Abschnitt 7,2-8,4 m Beginn der Durchrostung bei 7,9 m

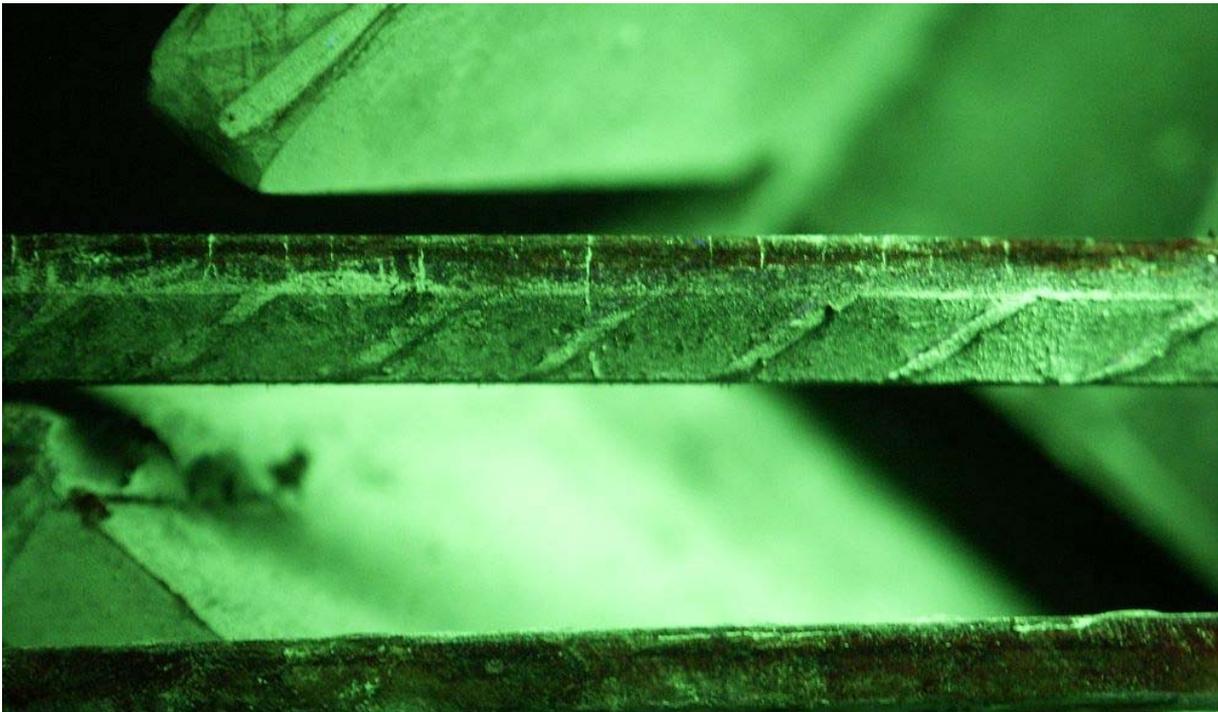
Abb. 48: Rissanzeigen bei der Magnetpulverprüfung SG8, Bereich 8,4-9,55

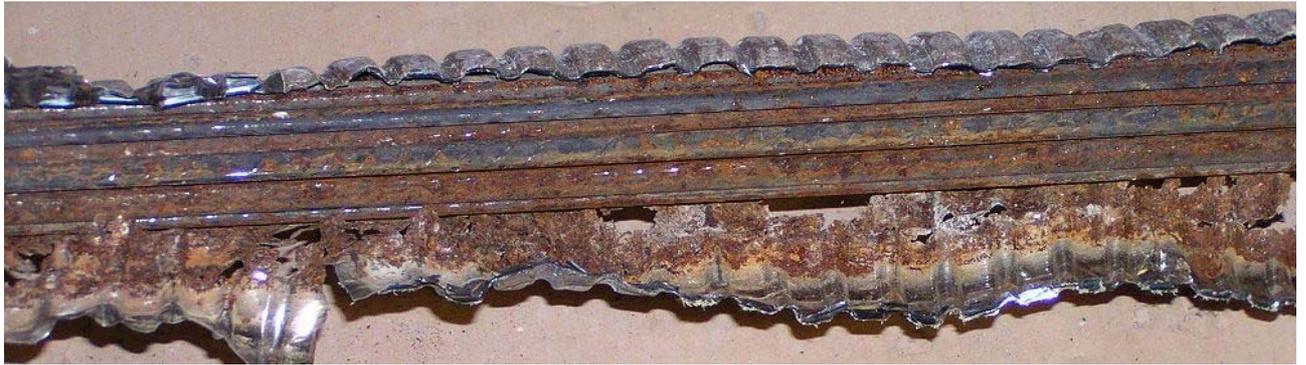
Abb. 49: Rissanzeigen bei der Magnetpulverprüfung SG8, Bereich 8,4-9,55

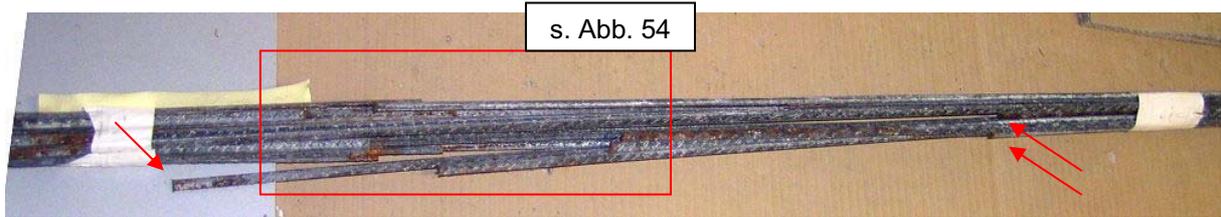
Abb. 52: SG9 Abschnitt 7,2-8,4 m Lage der Bruchenden

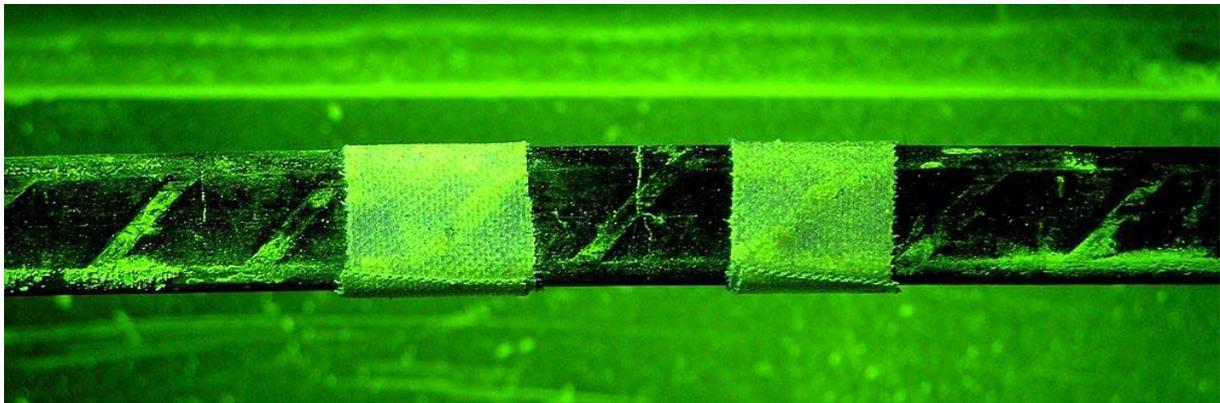
Abb. 54: SG9 Abschnitt 8,4-9,55 m, Ausschnitt aus Abb. 53, Bereich um 8,8 m

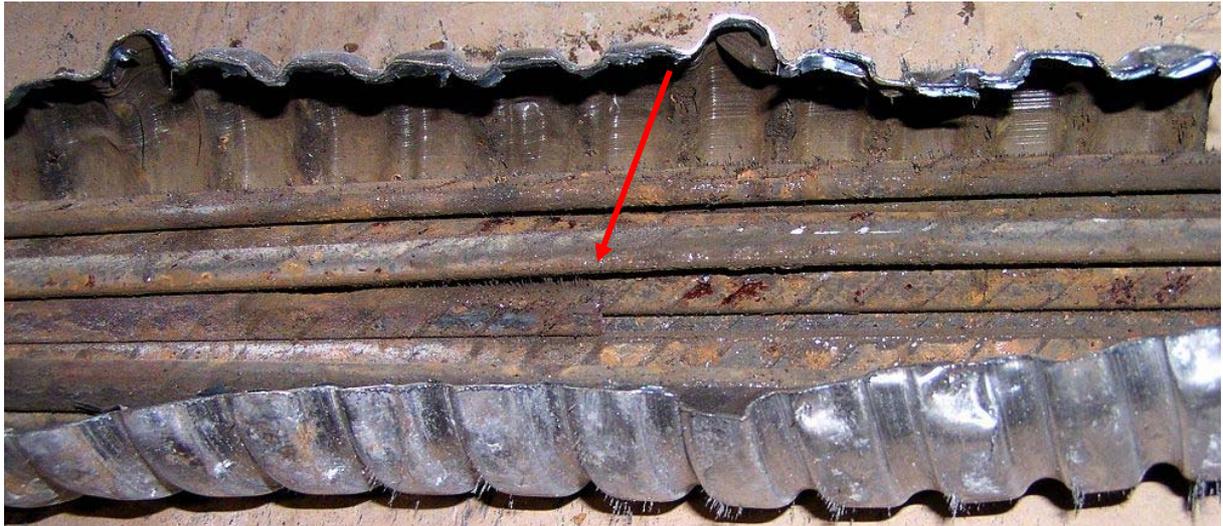
Abb. 55: SG9 Abschnitt 8,4-9,55 m, Rissanzeige bei der Magnetpulverprüfung

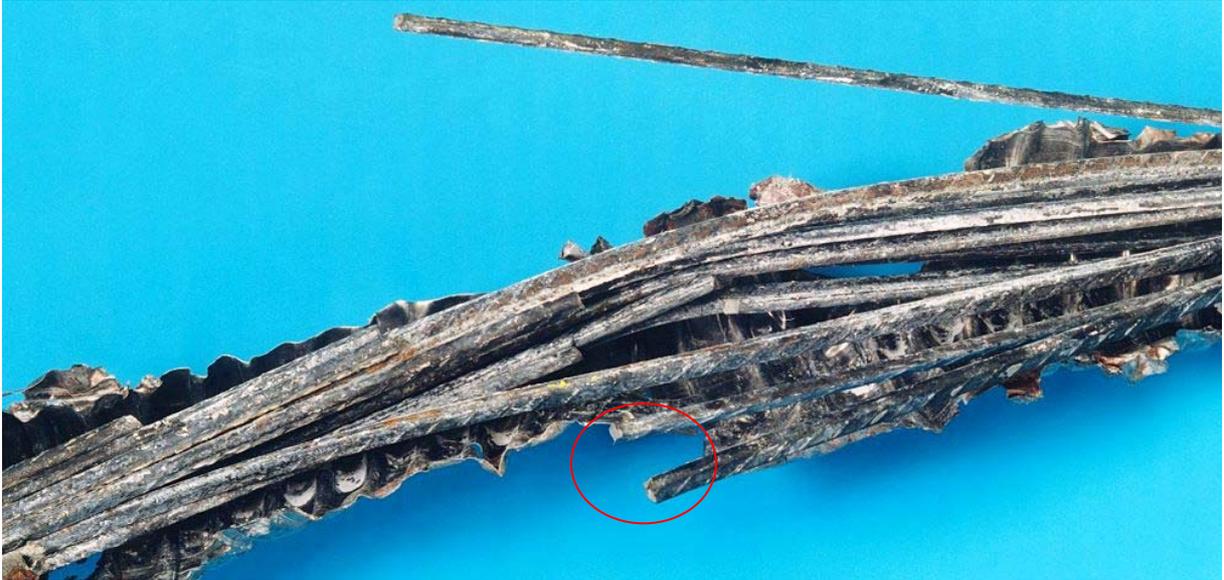
Abb. 64: SG11 Abschnitt 7,2-8,4 m, beispielhafte Anrissanzeigen an 3 Spannstäben

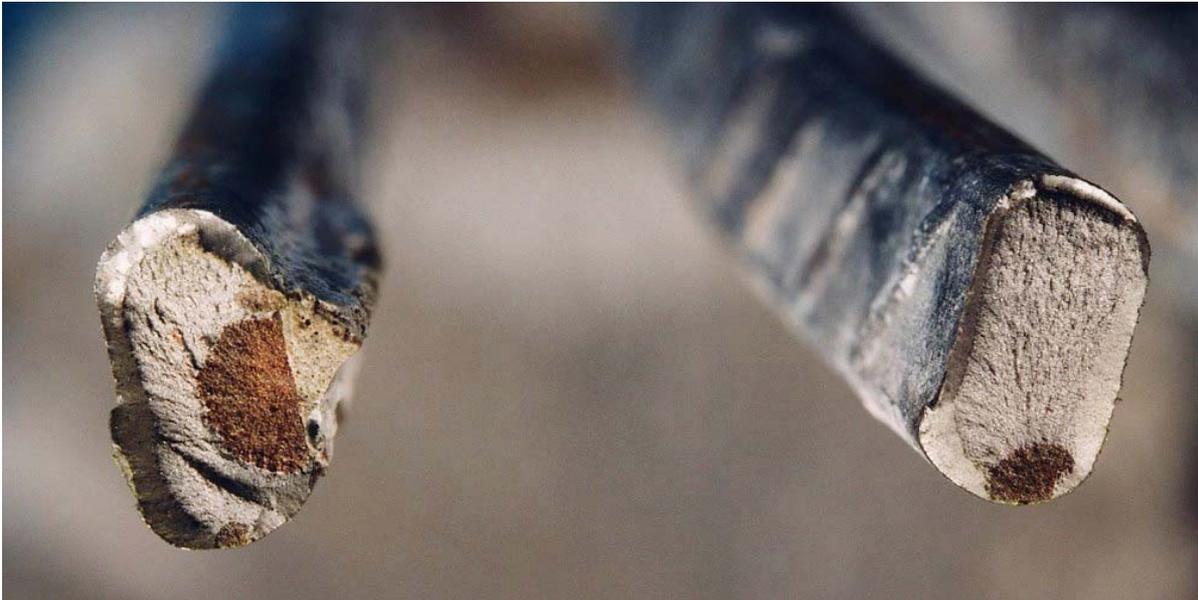
Abb. 65: SG11 Abschnitt außerhalb des Prüfbereiches, mehrere Spannstahlbrüche durch mechanische Einwirkung beim Zerstören der Trägersegmente

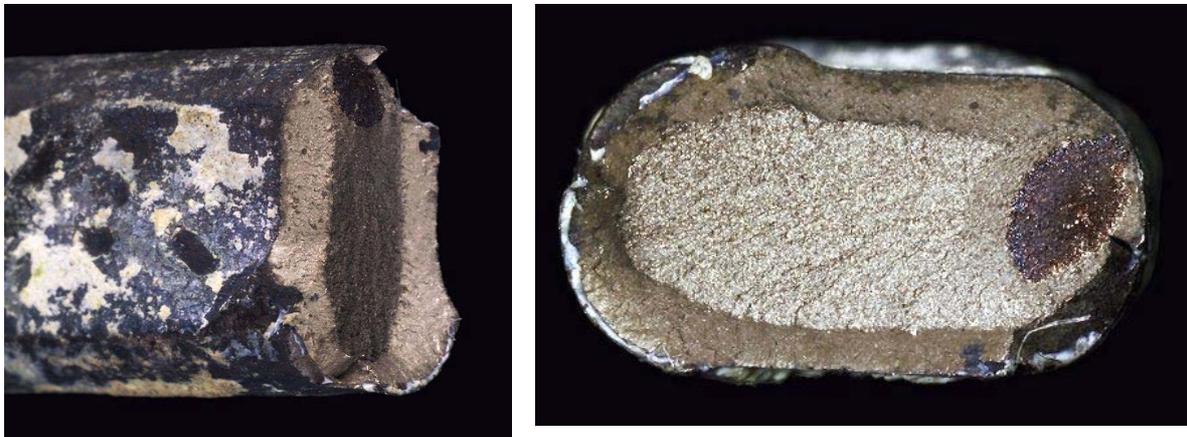
Abb. 66: SG11 Blick auf die Bruchflächen aus Abbildung 65 (roter Kreis)
