## **Abschlussbericht zum Forschungsprojekt E-1998/14**

### **Praxisorientierte Untersuchungen zur Bekämpfung des Echten Hausschwamms (*Serpula lacrymans*) nach DIN-Vorschrift und alternativen thermischen Verfahren**

#### **Kritische Betrachtung bisheriger Ausführungspraktiken und Festlegung von Eckparametern für das Heißluftverfahren (Leistungsanforderungen)**

München, Oktober 2005

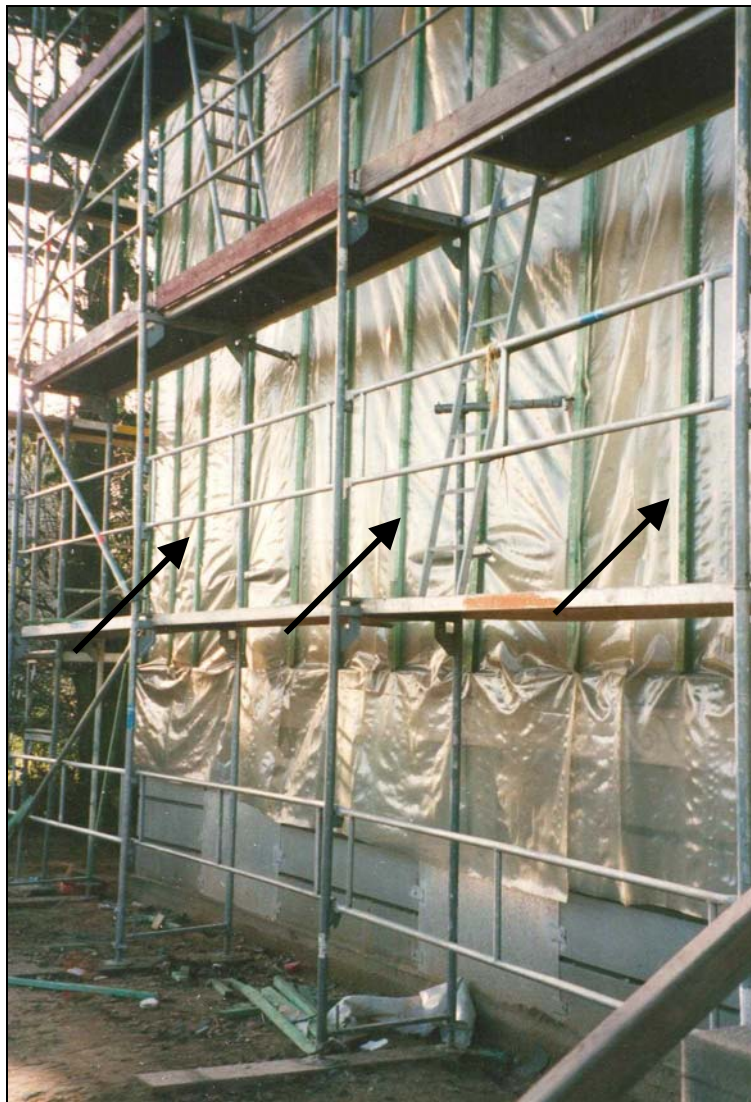
- Beim ca. 60 cm starken Kellermauerwerk wurde vollständig auf eine Außenisolierung verzichtet, d.h. somit nur von der Innenseite her erwärmt. Nach allgemeiner Erfahrung ist ohne Abplanung von außen selbst bei wochenlanger Hitzeeinwirkung ein ausreichendes Durchheizen nicht möglich. Im Winter - die Heißluftbehandlung erfolgte im Februar - ist zudem der Abkühleffekt von der Außenseite besonders groß.
- Vielfach wurden die Messpunkte nicht an wärmetechnisch kritischen Stellen platziert. Auch fehlten sie teilweise in Bereichen, in denen Fäuleschäden vorlagen.
- Für die manuelle Messung der eingesetzten Thermometer fehlten Messprotokolle, um sie vom Bauherren gegenzeichnen zu lassen.

Abb. 8: Einhausung mit durchgehender Lattung (Pfeile) angebracht.

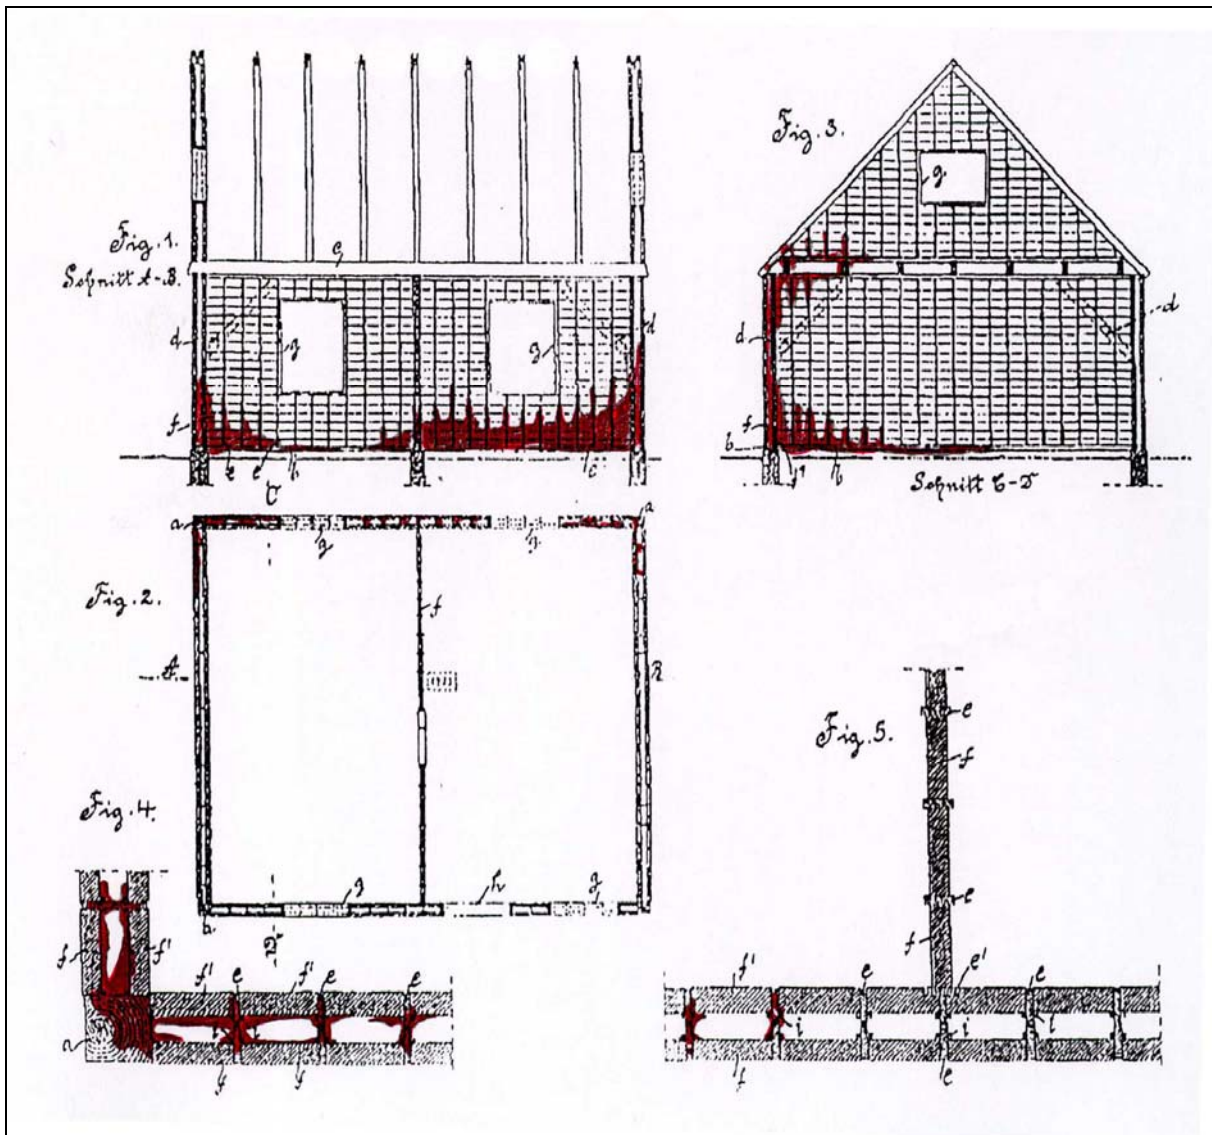
Abb. 3: Das Tessenow-Wand-Prinzip, Patentzeichnung. Rot: festgestellter Hausschwamm-Befall.

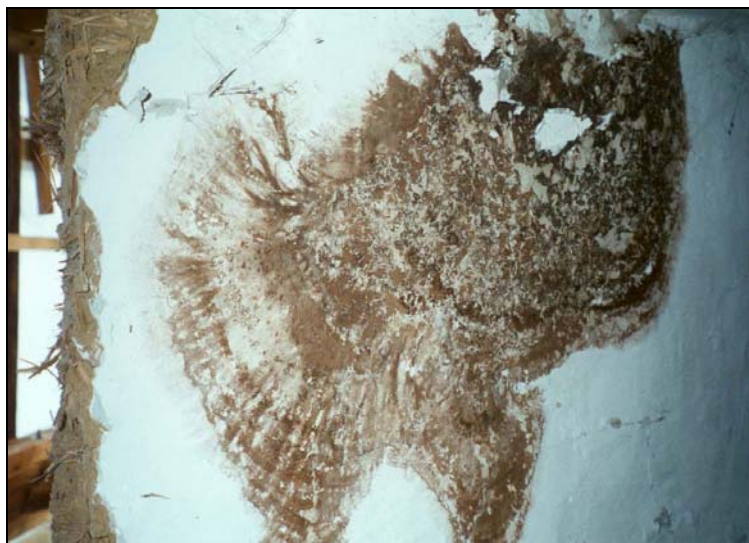
Im Rahmen mehrerer holzschutztechnischer Gutachten durch die Sachverständige für Holzschutz Frau S. Kenawi, Berlin, wurde massiver Befall durch den Echten Hauschwamm festgestellt. An beiden Traufseiten des Hauses war der Bereich der Balkenlage stark von Myzel durchwachsen. Großflächige Fruchtkörper an der Unterseite der Decken belegten, dass eindeutig Lebendbefall vorlag (Abb. 4). Des Weiteren wurden starke Durchwachsungen des Erdgeschoss-Mauerwerks beobachtet. Nach grober Einschätzung der Sachverständigen waren davon über 50 % betroffen.

Abb. 4: Fruchtkörper als Hinweis für Lebendbefall.

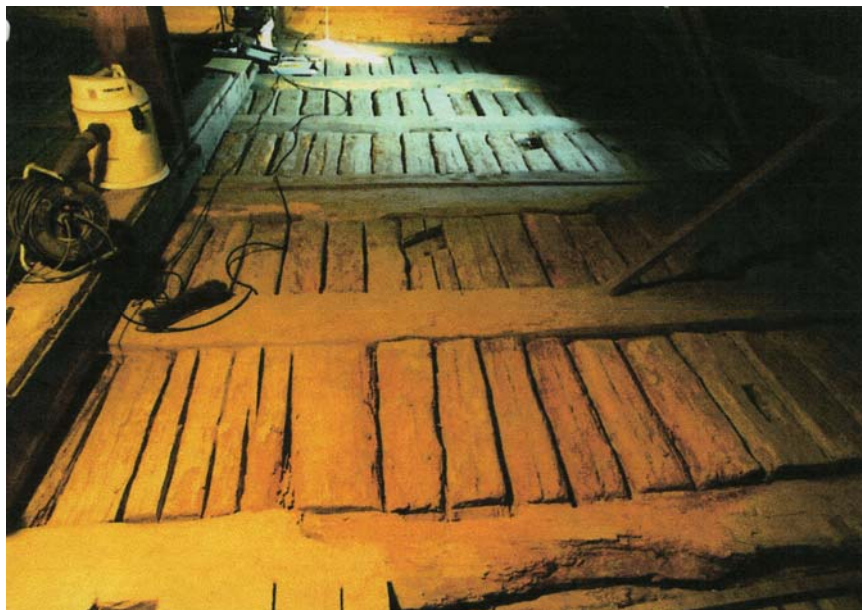
Abb.3: Dachstuhl, Südseite - Dippeldecke mit Altschäden durch Nassfäulepilze.

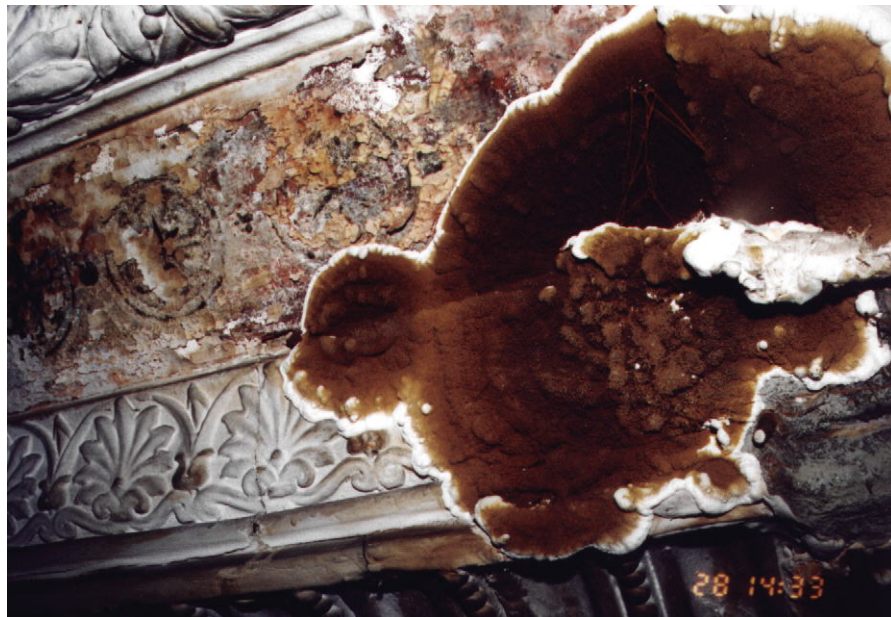
Abb. 2: Frischer, im Wachstum befindlicher Fruchtkörper an der Stuckdecke.

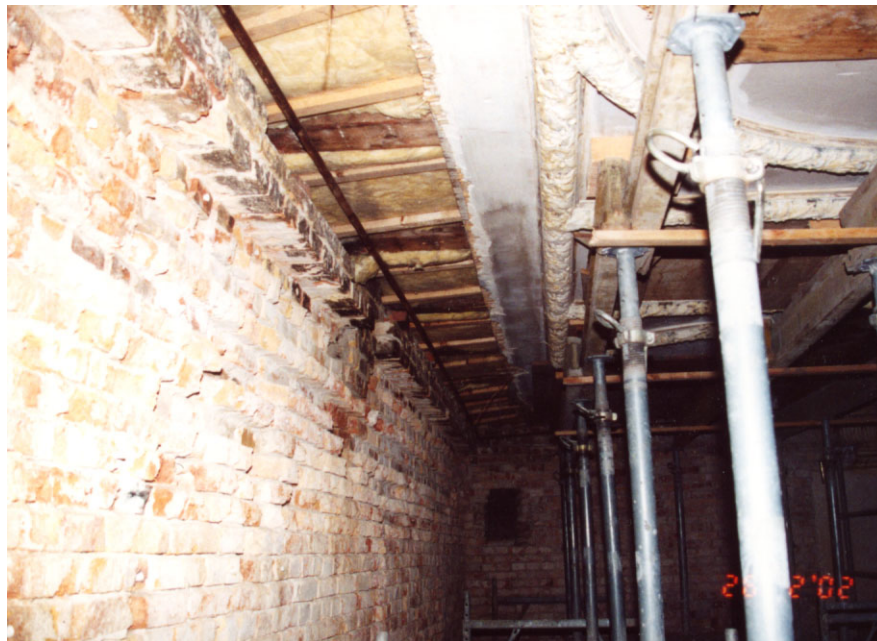
Abb. 3: Demontierter Deckenstreifen im Anschlussbereich zur Außenwand.

Da mit dem unumgänglichen Zurückschneiden der stark substanzgeschädigten Deckenbalken auch die Stuckdecke im Friesbereich zerstört worden wäre, war zuvor von einer Restaurierungsfirma ein ca. 0,5 m breiter Deckenstreifen entlang zur Außenmauer substanzhaltend abgenommen worden (Abb. 3).

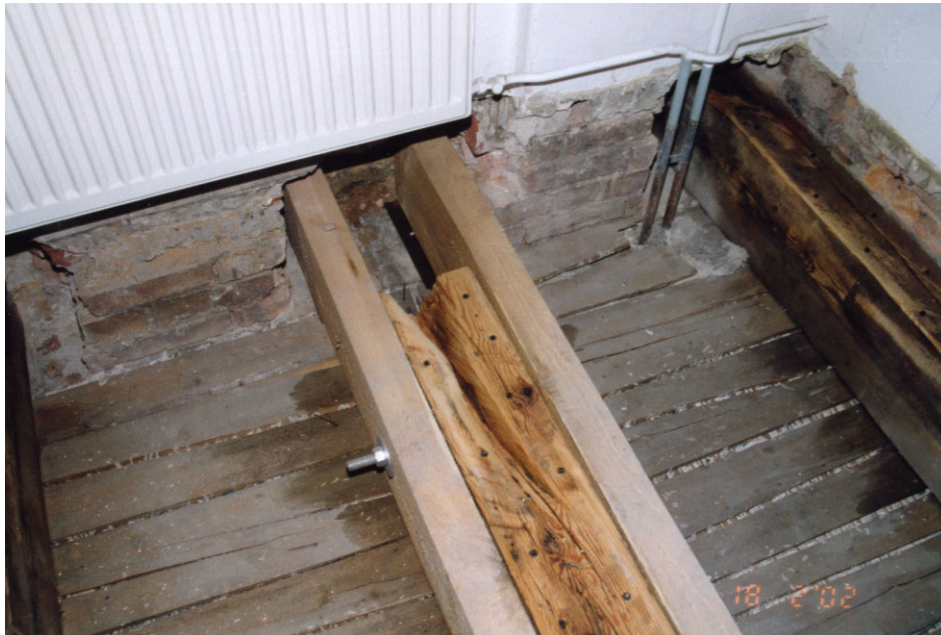
Abb. 4: Fachgerecht bebeitet und gereinigter Deckenbalken mit Injektionspackern und Anlaschungen.

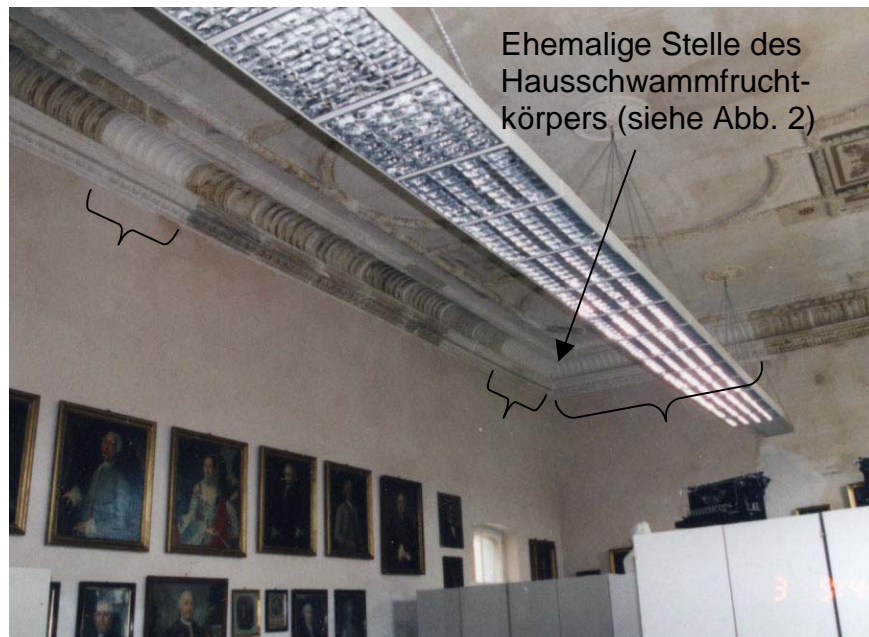
Abb. 5: Deckenansicht nach den Sanierungsarbeiten. Neben den alten Stuckelementen wurden vereinzelt neue Teile (Klammern) eingesetzt. Die Decke konnte zum größten Teil originalgetreu erhalten werden.

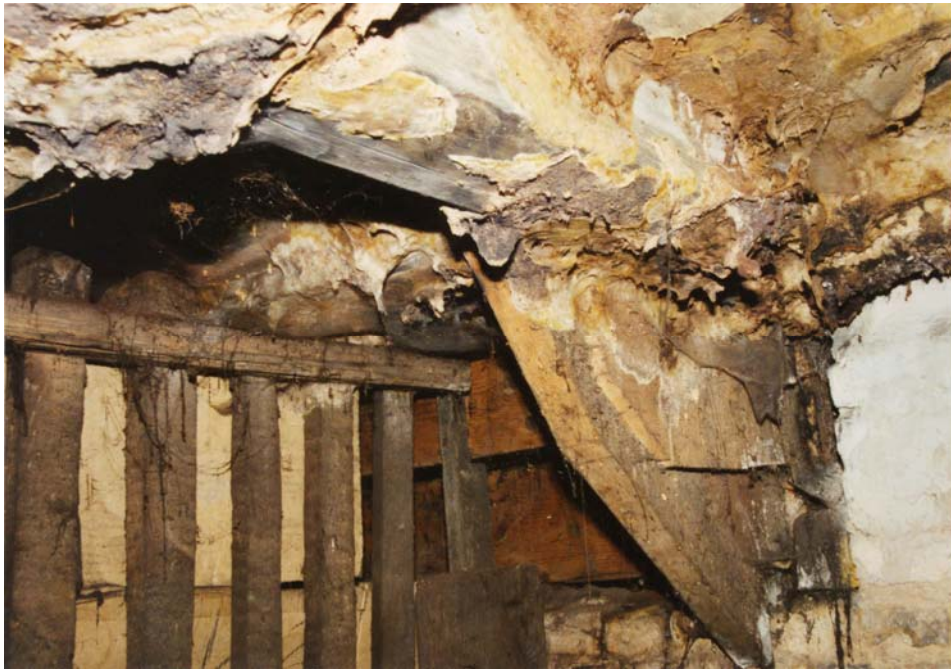
Abb. 3: Vom Echten Hausschwamm überwucherte Holzbalkendecke und Treppenunterseite.

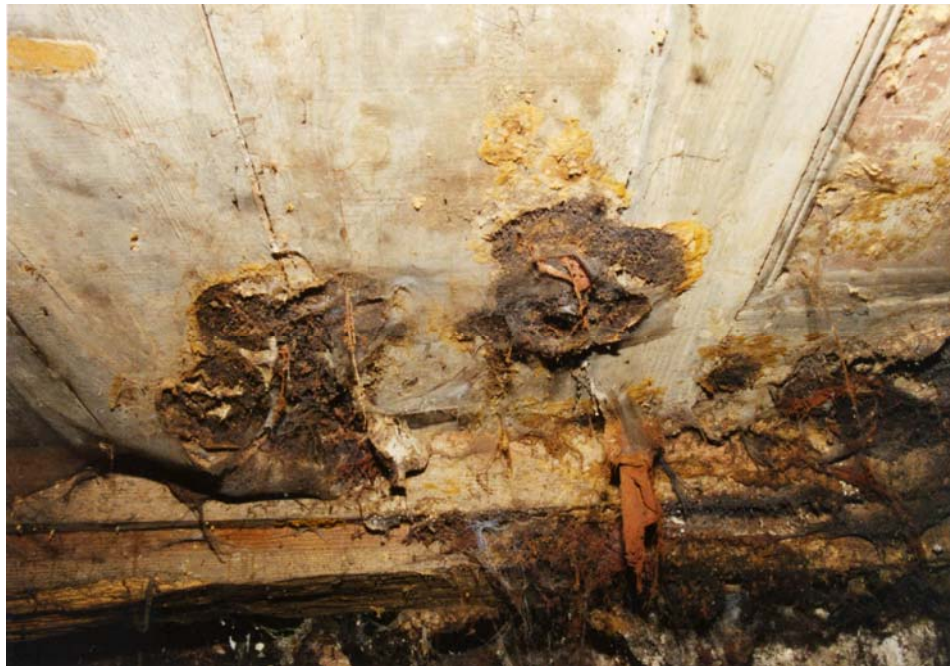
Abb. 4: Vom Echten Hausschwamm befallener Einschub aus bauzeitlichen Füllungen.

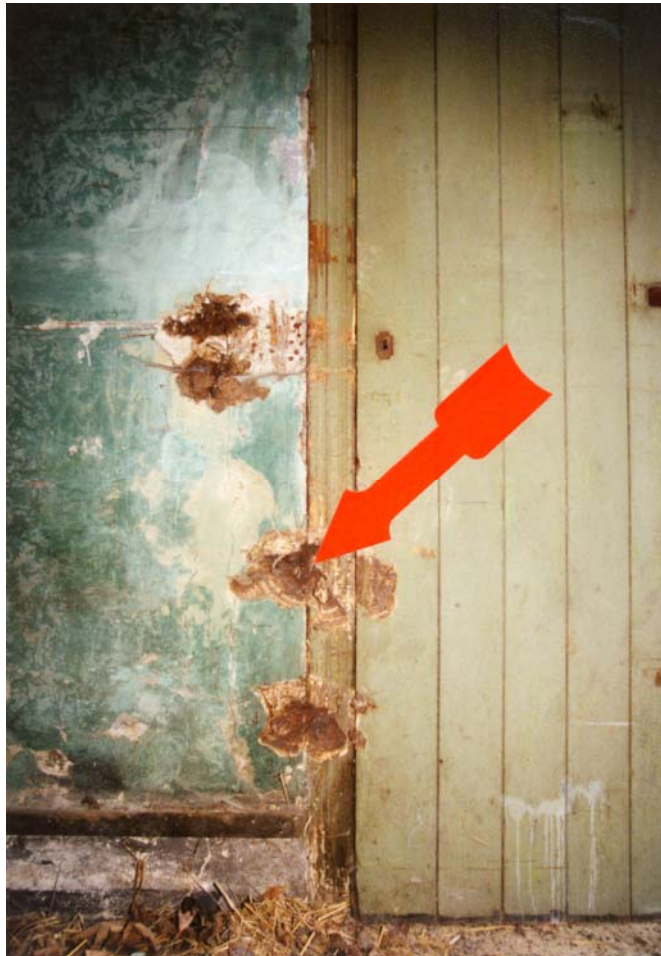
Abb. 5: Fladenartige Fruchtkörper des Echten Hausschwamms am Fachwerkstiel der Querwand Durchfahrt.

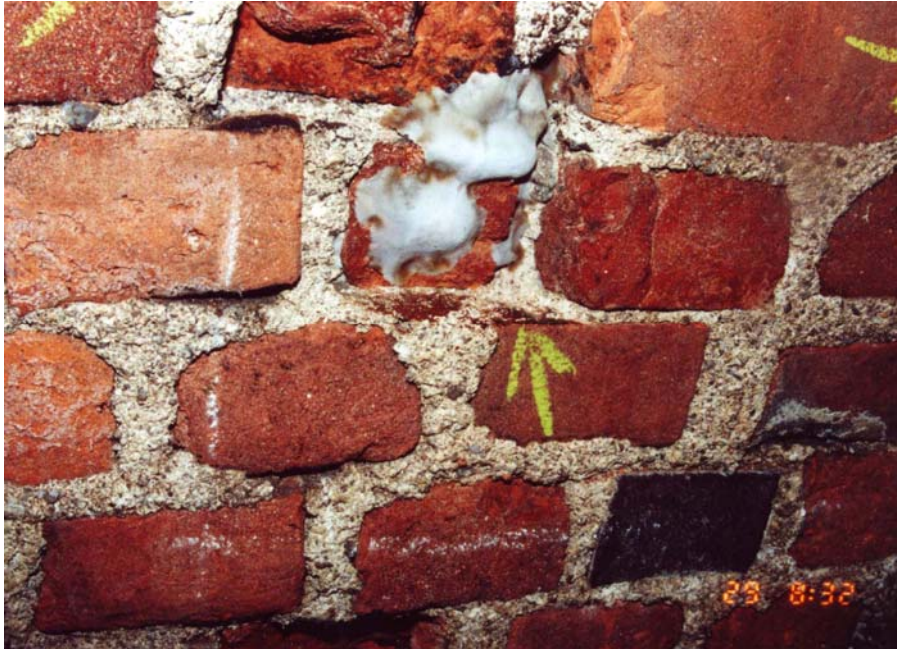
Abb. 3: Myzel des Echten Hausschwamms auf der Mauerwerksoberfläche.

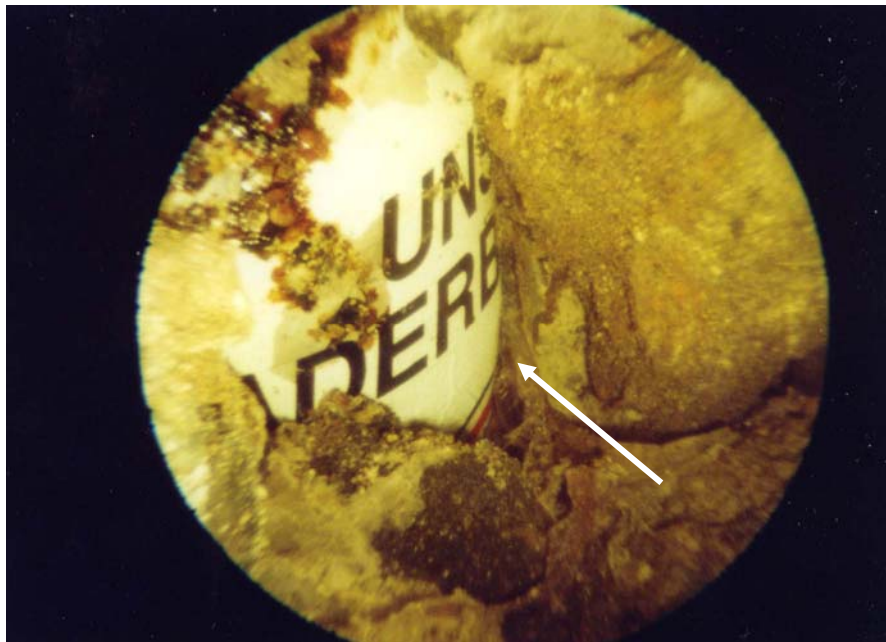
Abb. 4: Vom Myzel des Echten Hausschwamms (Pfeil) durchwachsender Bauschutt mit Bierdose.

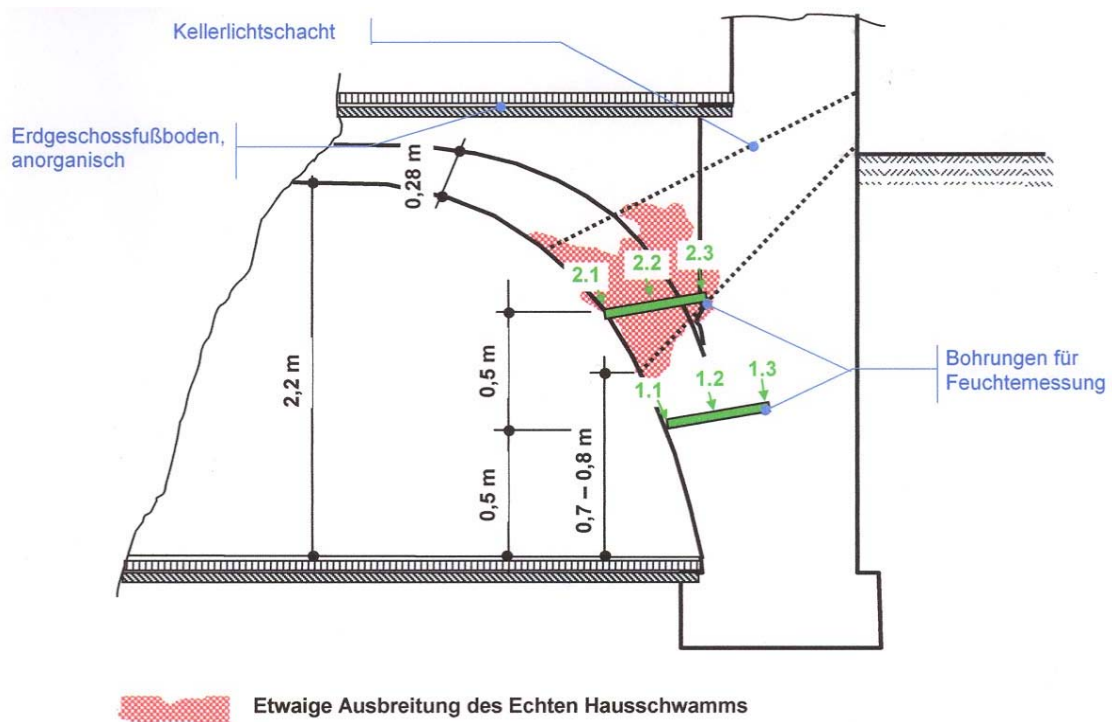
Abb. 5: Querschnitt Kellergewölbe mit Anordnung der Bohrungen für Feuchtemessung und Schwammbefall.
