Dipl.-Ing. Henrik-Horst Wetzel, ö.b.u.v.
Sachverständiger
Bargtheide

Nicht unterkellert und dennoch nass?

Abdichtungstechnische Besonderheiten nicht unterkellerten Gebäude

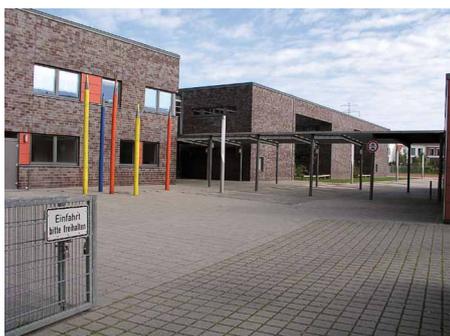
Abb. 1: Gebäudeansicht

Bei einer aus mehreren Gebäudeteilen und einer Turnhalle bestehenden Grundschule (Abbildung 1), die Anfang 2001 fertig gestellt wurde, stellte man nach zwei Jahren erstmals Feuchteschäden an den Leibungen der bodentiefen Fenster und der Pfosten-Riegel-Fassaden fest. In der Folgezeit kam es dann auch zu den typischen Feuchteschäden an den Wandfußpunkten von Wänden (Abbildung 2).

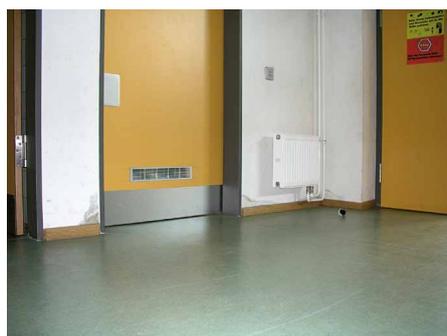
Aufgrund nicht vorhandener Versickerungsmöglichkeiten staute sich das bei Starkregen anfallende Wasser vorüberge-

Abb. 2: Feuchteschäden im Gebäudeinneren

hend auf und drang anschließend über die ebenfalls vorhandenen Abdichtungsfehlstellen in das Gebäude ein. Diese Abdichtungsfehlstellen bestanden unter anderem aus nicht fachgerecht hergestellten Abdichtungsanschlüssen an die bodentiefe Pfosten-Riegel-Fassade und Türen einschließlich deren Übergänge an die Sockelabdichtung des zweischaligen Verblendmauerwerks (Abbildung 3).

Im Schadensfall 1 entschloss sich der Bauherr zur Nachrüstung eines Entwässerungsgrabens mit darin integrierter Dränleitung (Abbildungen 21 und 22). Das in den Dränleitungen anfallende Wasser wird in ebenfalls neu errichtete Rigolen geleitet. Im Zuge der Sanierungsarbeiten wurden indes nur die gut zugänglichen Abdichtungsmängel beseitigt. Die ebenfalls festgestellten Mängel der Sockelabdichtung des zweischaligen Verblendmauerwerks beließ man. Dennoch sind erneute Feuchteprobleme nicht wieder aufgetreten.

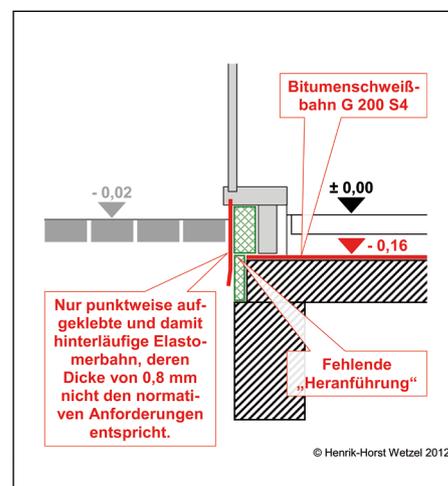
Abb. 3: Mängel der unteren Anschlüsse der Bauwerksabdichtung im Bereich der Rahmen der bodentiefen Fenster und im Übergang zur Sockelabdichtung des zweischaligen Verblendmauerwerks

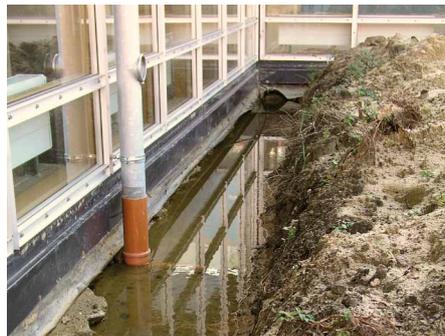
Zu den Wassereintritten in das Gebäude kam es, weil das bei Regen anfallende Oberflächenwasser nicht rasch genug versickern konnte, sondern sich vorübergehend aufstaute und über ebenfalls vorhandene Abdichtungsstellen in das Gebäude eindrang. Abbildung 4 zeigt das sich noch immer in einem nachträglich hergestellten »Entlastungsgraben« aufstauende Sickerwasser vor den bodentiefen Fenstern. Die letztlich für die Wassereintritte verantwortlichen Mängel an der Abdichtung bestanden auch hier aus diversen Defiziten der Abdichtungsanschlüsse an Türen und bodentiefen Fenstern inklusive deren fehlender Übergänge an die Sockelabdichtung der zweischaligen Außenwandkonstruktion sowie Mängeln an der Sockelabdichtung (Abbildung 5).

Abb. 4: In einem nachträglich hergestellten »Entlastungsgraben« aufstauendes Sickerwasser

Im Schadensfall 2 wurde entschieden, das gesamte Gelände um das Gebäude herum abzusenken, allerdings nicht in dem Umfang, wie auf Abbildung 20 dargestellt (Abbildung 23). Im Zuge dieser Maßnahme wurden auch alle relevanten Abdichtungsmängel beseitigt. Erneute Feuchteprobleme sind bisher nicht wieder aufgetreten.

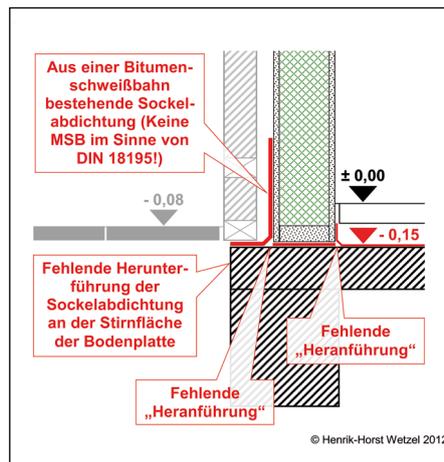
Abb. 5: Diagnostizierte Mängel der Sockelabdichtung der zweischaligen Außenwandkonstruktion

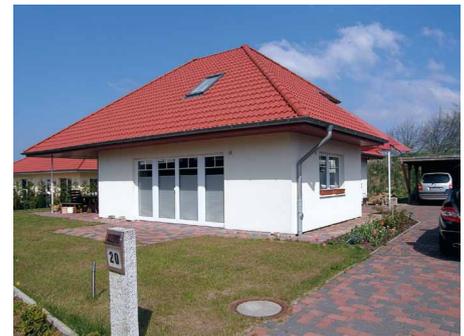
Bei einem im Jahr 2005 fertig gestellten Bungalow (Abbildung 6) kam es bereits nach einem Jahr zu Feuchteschäden in Form lokaler Verfärbungen an den Wandfußpunkten des Hauswirtschaftsraums, die sich in der Folgezeit auf weitere Räume ausdehnten (Abbildung 7).

Abb. 6: Gebäudeansicht

Im Schadensfall 3 wurden eine Dränanlage nachgerüstet, der das Gebäude umgebende Kiesstreifen tiefer angeordnet und die Abdichtungsmängel beseitigt. Erneute Feuchteprobleme sind nicht bekannt.

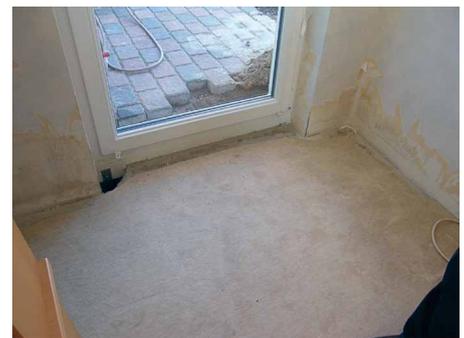
Der Garten- und Landschaftsbauer, welcher vom Bauherrn direkt beauftragt wurde, hielt sich indes nicht an die Höhenplanung des Bauträgers und ordnete das Betonpflaster und den Grobkiesstreifen so hoch an, dass zwischen Oberkante Fertigfußboden und Oberkante Betonpflaster nur noch ein Höhenunterschied von $0,02$ m verblieb.

Abb. 7: Feuchteschäden im Gebäudeinneren

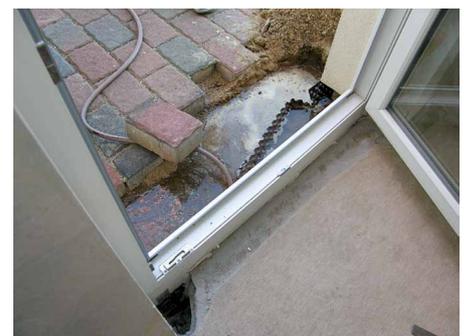
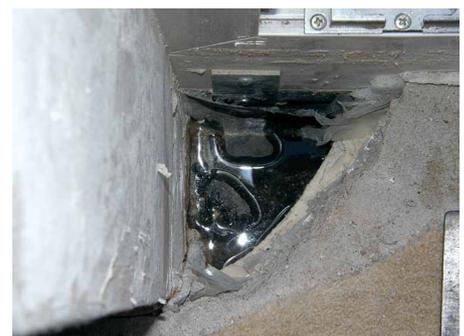
Bei den durchgeführten Untersuchungen wurden nicht nur Ausführungsfehler bei der Sockelabdichtung nachgewiesen, sondern auch die aus den anderen beiden Beispielen bereits bekannten Defizite der unteren Abdichtungsanschlüsse der Türen und bodentiefen Fenster.

Im Rahmen eines einfachen Anstauversuchs konnte daher nach nur wenigen Minuten ein Wassereintritt im Bereich einer Terrassentür nachgewiesen werden (Abbildungen 8 und 9).

Abb. 8: Einfacher Anstauversuch nach partieller Wegnahme des Betonpflasters

Abb. 9: Ergebnis des Anstauversuchs

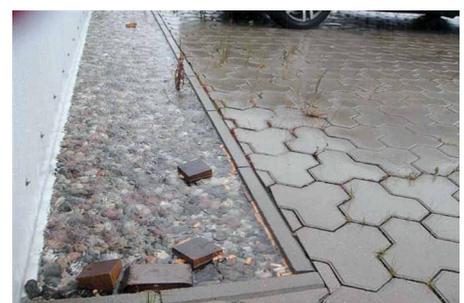
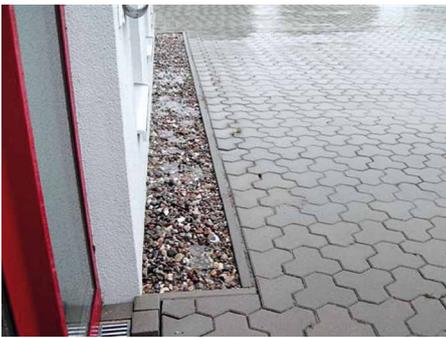
Bei einem zweigeschossigen Neubau eines Betriebsgebäudes kam es zwei Jahre nach Fertigstellung zu einem massiven Wasserschaden als Folge eines Starkregenereignisses. Als Folge stand das Wasser mehrere Zentimeter hoch in der Dämmung des schwimmenden Estrichs.

Ein vom Bauherrn unmittelbar nach dem Starkregenereignis aufgenommenes Bild zeigt sowohl das sich in dem Grobkiesstreifen aufstauende Sickerwasser, als auch das auf der rückwärtigen Pflasterung stehende Wasser (Abbildungen 10 und 11). Selbst einige Monate später wurde in dem Grobkiesstreifen immer noch aufstauendes Sickerwasser ange-

Abb. 10: Vom Bauherrn unmittelbar nach dem Starkregen aufgenommenes Bild mit dem wassergesättigten Kiesstreifen vor dem Gebäude

Abb. 11: Vom Bauherrn unmittelbar nach dem Starkregen aufgenommenes Bild mit dem wassergesättigten Kiesstreifen vor dem Gebäude und dem auf der Pflasterung stehenden Wasser

Im Schadensfall 4 wurde die Nachrüstung eines umlaufenden Entwässerungsgrabens mit darin integrierter Dränleitung vorgeschlagen.

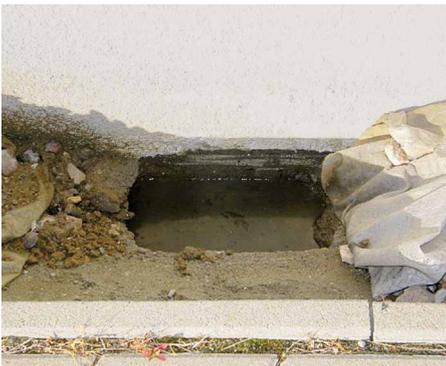
Abb. 12: Einige Monate später dokumentierte Situation mit dem im Kiesstreifen aufstauenden Sickerwasser

troffen (Abbildung 12). Die ursprüngliche Entwurfsplanung sah vor:

Der für die Ausführungsplanung zuständige Architekt hatte das Gebäude gegenüber der Entwurfsplanung zwar um $0,35$ m »angehoben«, aber die Außenanlagen wurden ebenfalls mit angehoben. Später wurde dann auch noch anders ausgeführt mit dem Ergebnis, dass sich Grobkiesstreifen bzw. Pflasterung letztlich $0,02$ m unter Oberkante Fertigfußboden befanden.

Ein geotechnisches Gutachten lag zwar vor, doch darin wurden nur Aussagen zur Gründung und zu dem im Baugrund vorhandenen Wasser, aber nicht zur Trockenhaltung gemacht. Eine Dränung wurde weder vom Architekten noch vom Außenanlagenplaner für notwendig erachtet.

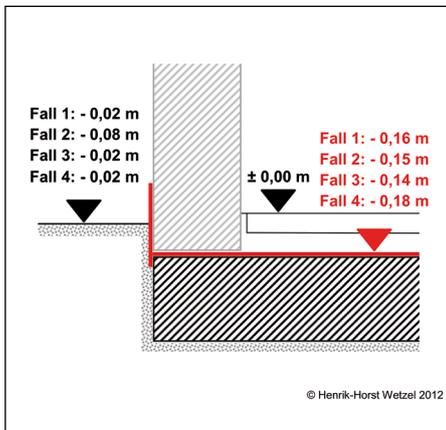
- Die nicht unterkellerten Gebäude wurden in Baugebieten errichtet, in denen aufgrund der vorliegenden Baugrundverhältnisse (wenig durchlässige Böden mit einem Durchlässigkeitsbeiwert $k \leq 10^{-4}$ m/s) mit zeitweise aufstauendem Sickerwasser und folglich mit Druckwasserbeanspruchung gerechnet werden musste (Abschnitt 4.4 von DIN 18195-1 [2]).

- Die Oberseiten der Bodenplatten einschließlich ihrer darauf verlegten Bodenplattenabdichtungen befanden sich im eingebauten Zustand stets unterhalb der Geländeoberkante (Abbildung 13).

- Die Anordnungen der Abdichtungen von Bodenplatten, Sockeln und im Bereich von Türen und bodentiefen Fenstern/Fassaden entsprachen indes »nur« den Kriterien für Abdichtungen gegen Bodenfeuchte und nicht stauendem Sickerwasser im Sinne von DIN 18195-4 [3].

Abb. 13: Zusammenfassung der unterschiedlichen Höhensituationen der Schadensfälle 1 bis 4

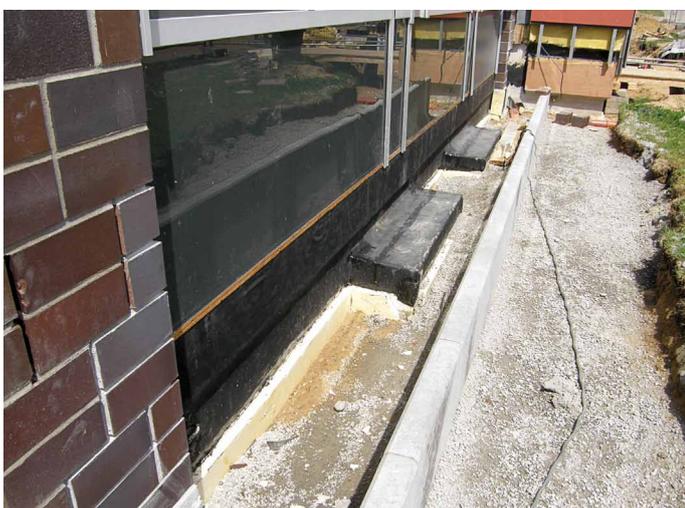
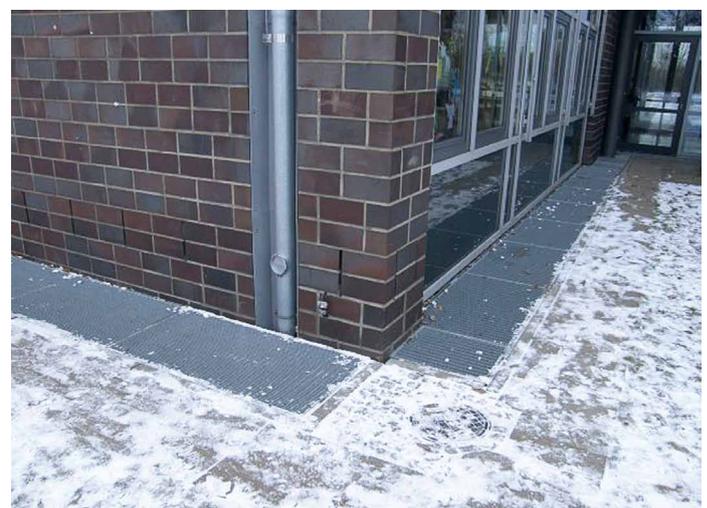
Abb. 21 und 22: Details des im Zuge der Sanierung nachgerüsteten, umlaufenden Entwässerungsgrabens

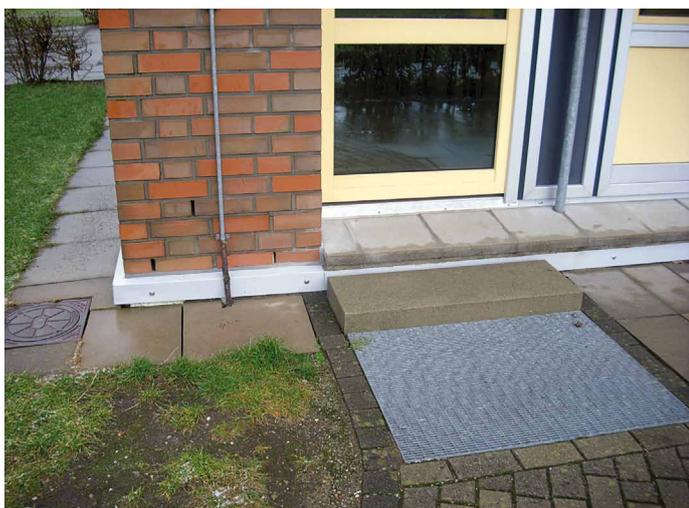
Abb. 23: Nachträglich im Zuge der Sanierung abgesenktes Gelände
