# **Zuverlässigkeit von Holzdachkonstruktionen ohne Unterlüftung der Abdichtungs- oder Decklage**

# ZUVERLÄSSIGKEIT VON HOLZDACHKON- STRUKTIONEN OHNE UNTERLÜFTUNG DER ABDICHTUNGS- ODER DECKLAGE

Abschlussbericht

Bearbeitet durch: AIBAU  
Aachener Institut für Bauschadensforschung  
und angewandte Bauphysik, gGmbH, Aachen

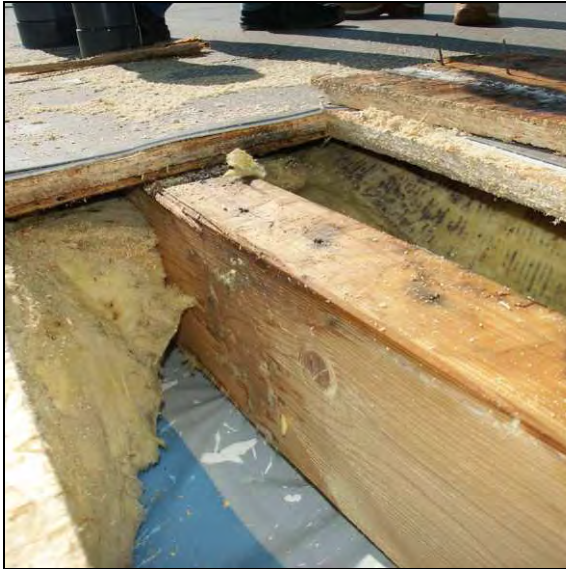
Abb. 13: Verschimmelte Mineralwollgedämmung

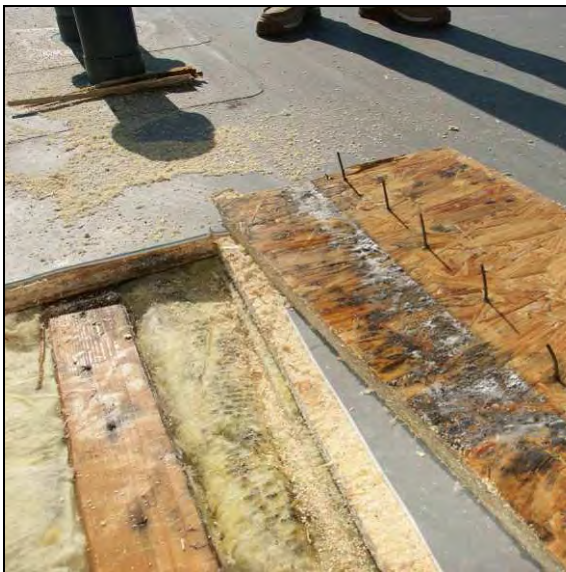
Abb. 15: Schimmelpilzbildung auf der Unterseite der Dachschalung, verrostete Nägel

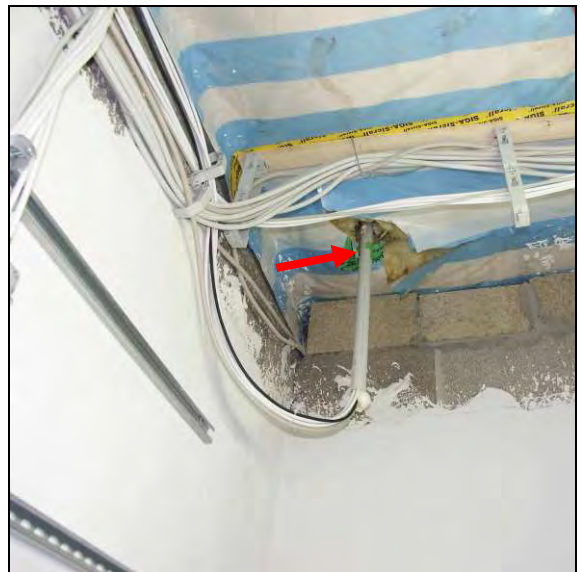
Abb. 16: Undichter Anschluss im Bereich einer Rohrdurchführung

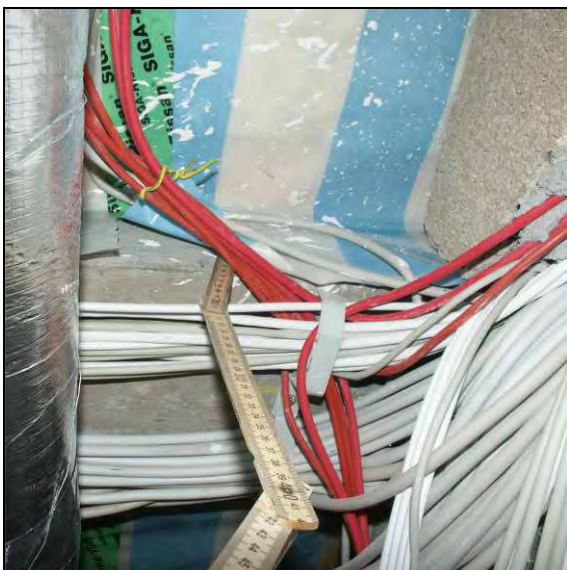
Abb. 17: Undichter Anschluss an eine Mauerwerkswand

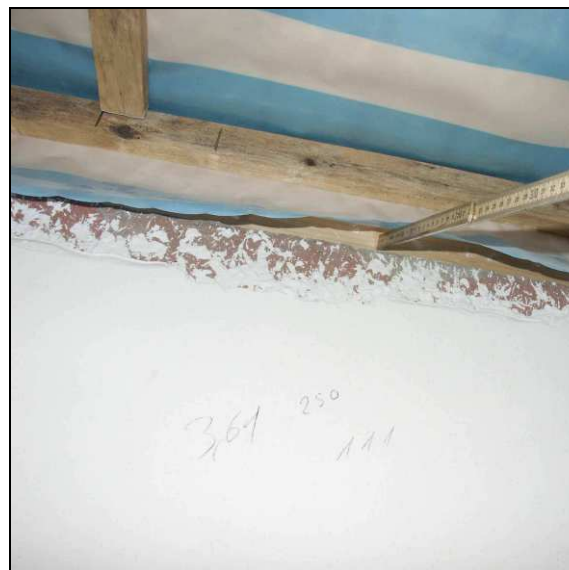
Abb. 18: Keine Verbindung der Dampfsperre zu verputzter Mauerwerksfläche (Außenwand)

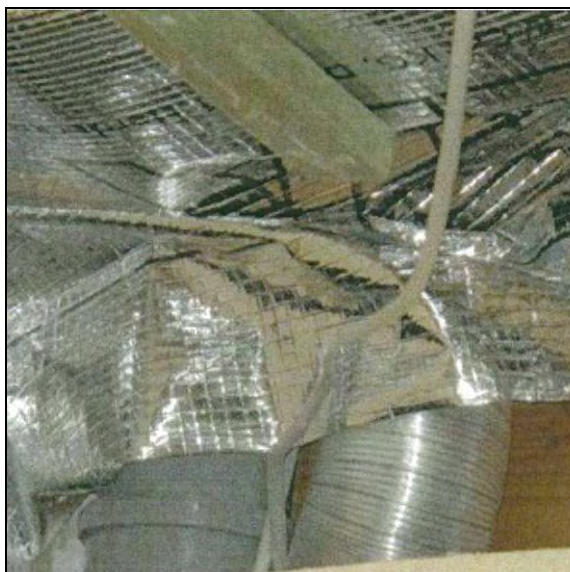
Abb. 21: Undichtigkeiten am Anschluss der Dampfsperre zu Rohrdurchführungen

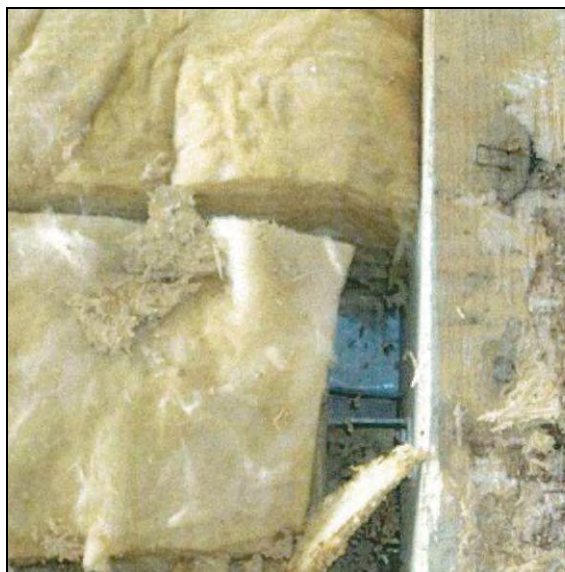
Abb. 22: Lückenhaft verlegte Wärmedämmung

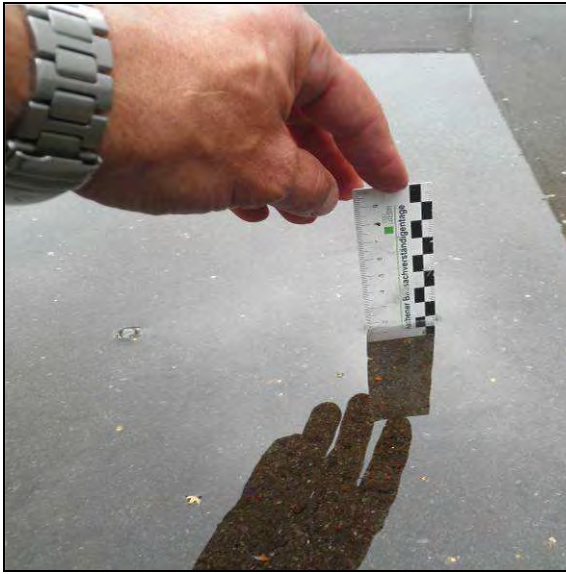
Abb. 23: Starke Pfützenbildung auf der Abdichtung

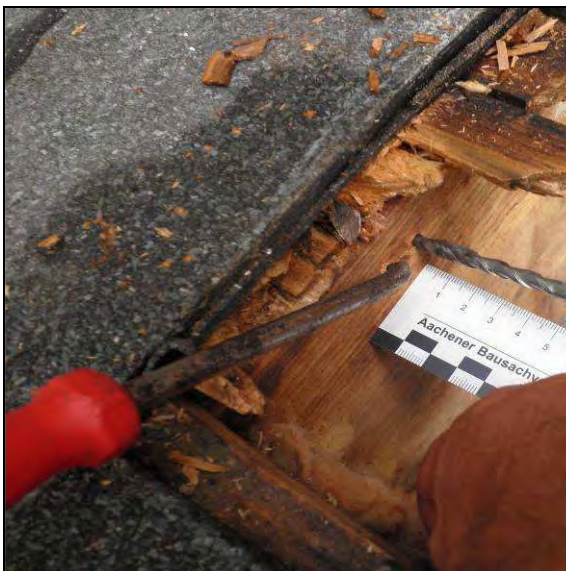
Abb. 25: Die Festigkeit der Holzsparren ist oberseitig aufgrund der ständig einwirkenden Feuchtigkeit stark beeinträchtigt

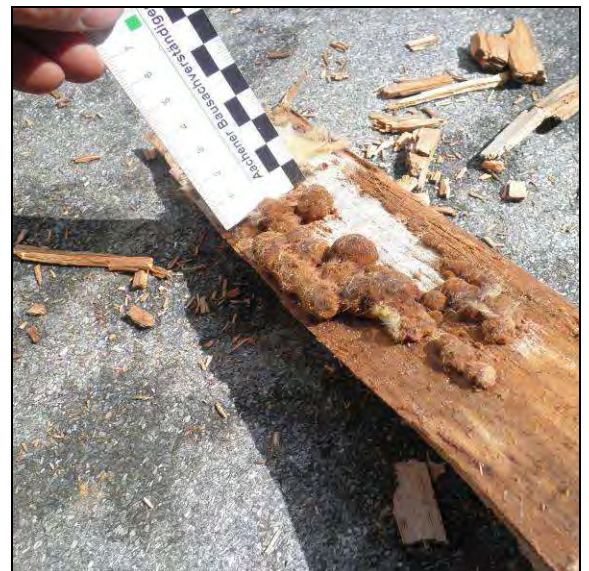
Abb. 26: Pilzbildung auf der Unterseite der Schalung

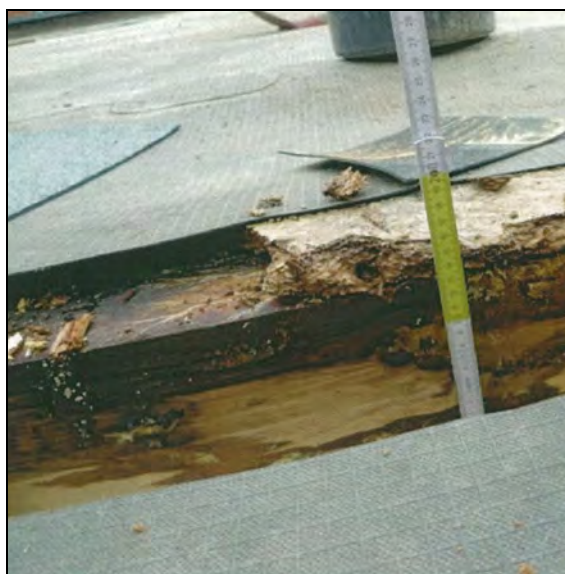
Abb. 29: Massive Durchfeuchtung der Dachschalung und der Sparrenoberseite

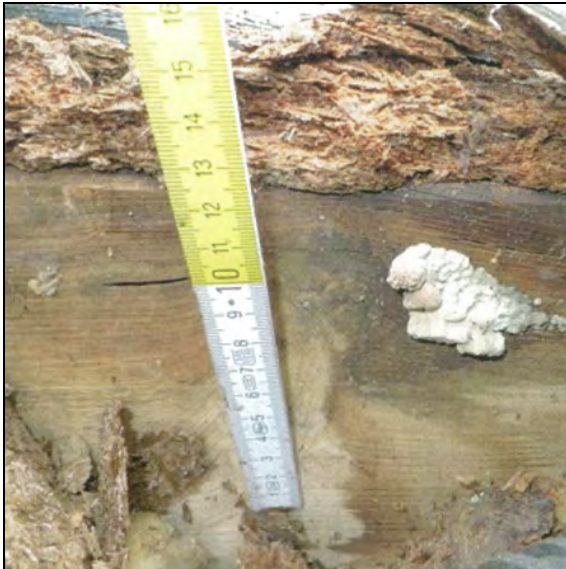
Abb. 30: Pilzbildung am Holzsparren

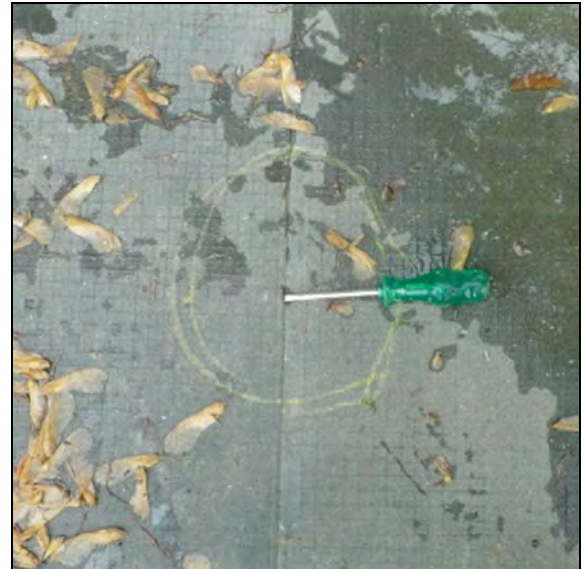
Abb. 31: Fehlstelle in der Abdichtungsnaht

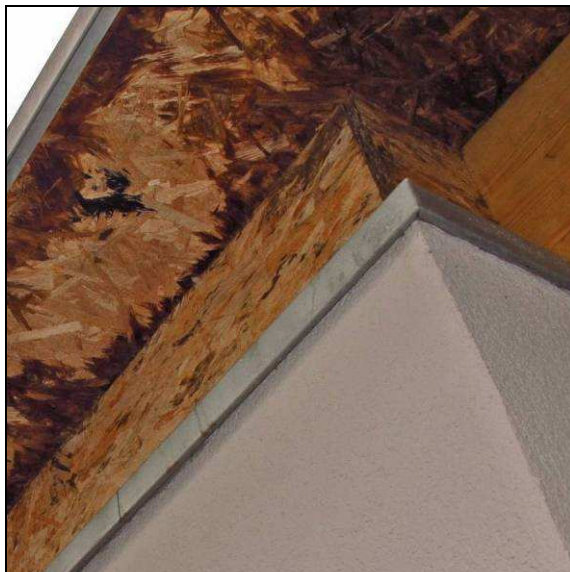
Abb. 32: Durchfeuchtungerscheinungen auf der Unterseite des Dachüberstandes

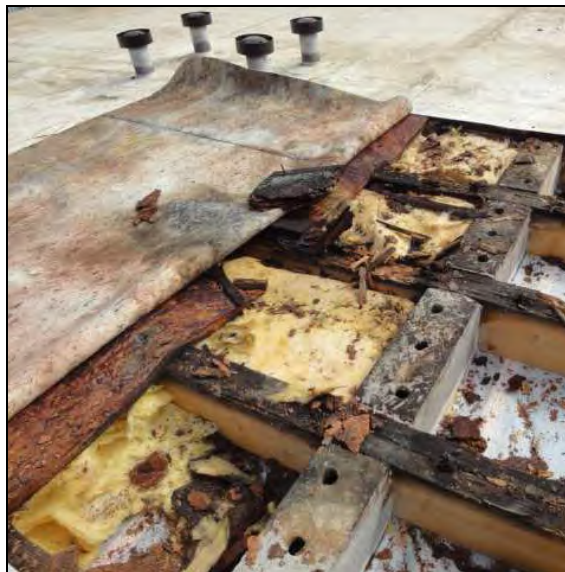
Abb. 33: Die Dachschalung war völlig zerstört, insbesondere im Bereich der innen liegenden Bäder

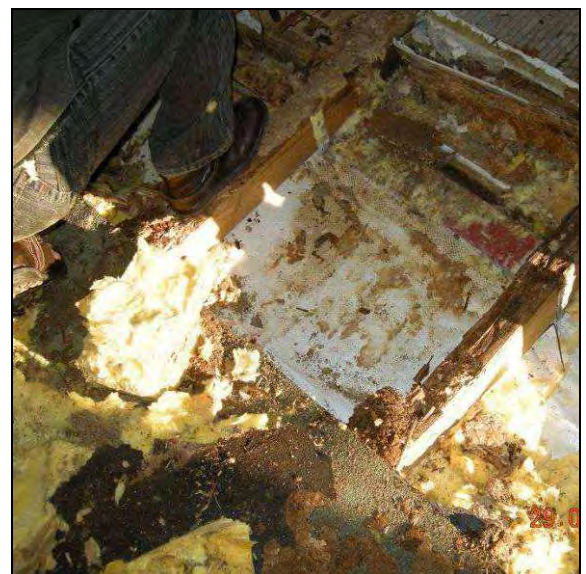
Abb. 35: Geschädigte Dachkonstruktion

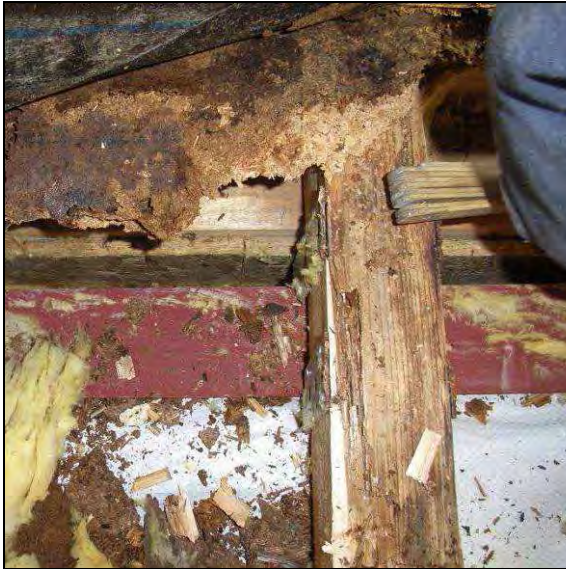
Abb. 36: Vollständig zerstörte Dachschalung

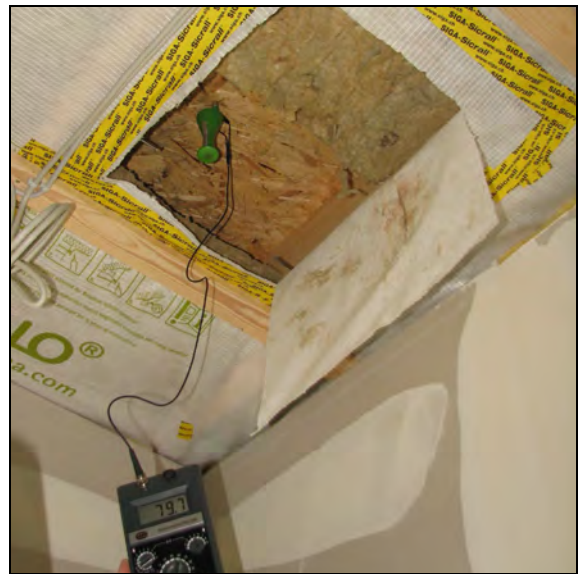
Abb. 38: Deutlich erhöhte Holzfeuchte auf der Unterseite der OSB-Schalung

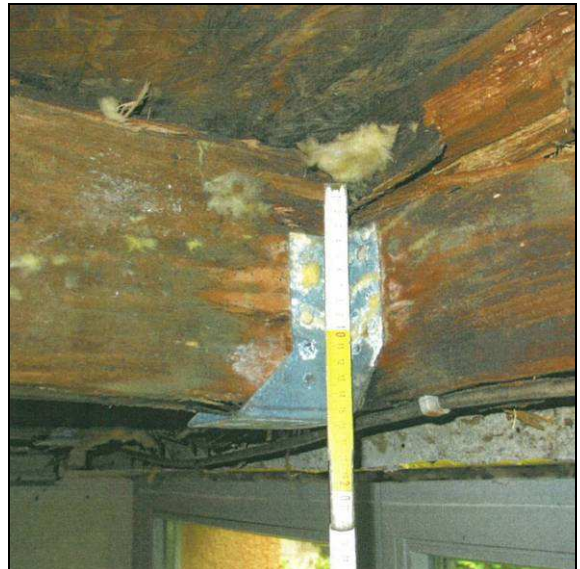
Abb. 40: Starke Verformung des Randbalkens aufgrund der zu großen Holzfeuchtigkeit

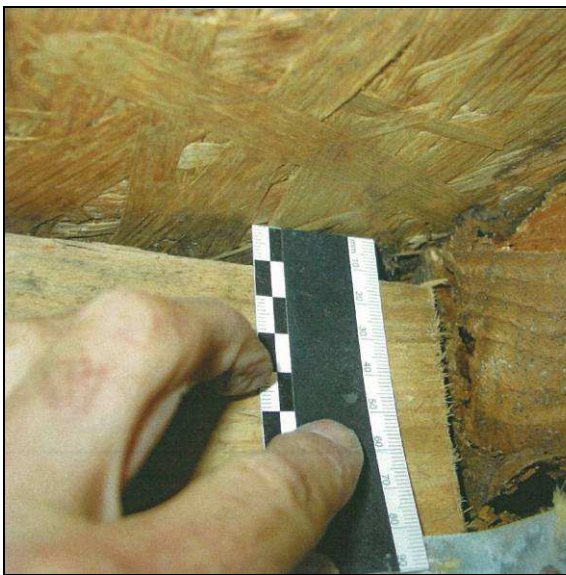
Abb. 41: Spalt zwischen Schalung und Balken, starke Rissbildungen im Randbalken

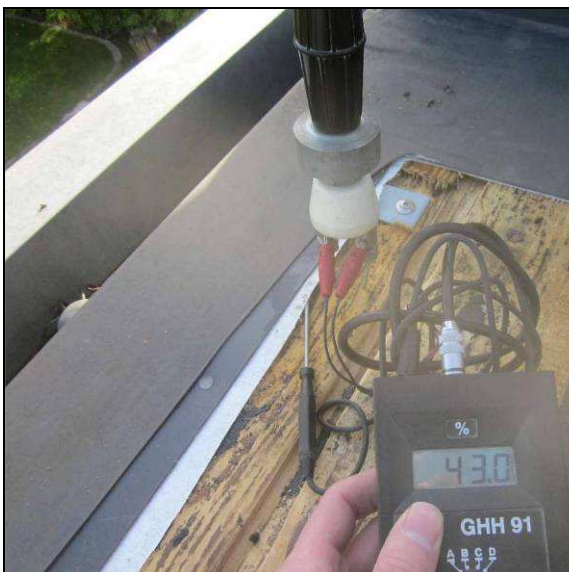
Abb. 42: Hohe Holzfeuchte in der Dachschalung unterhalb der Dachabdichtung

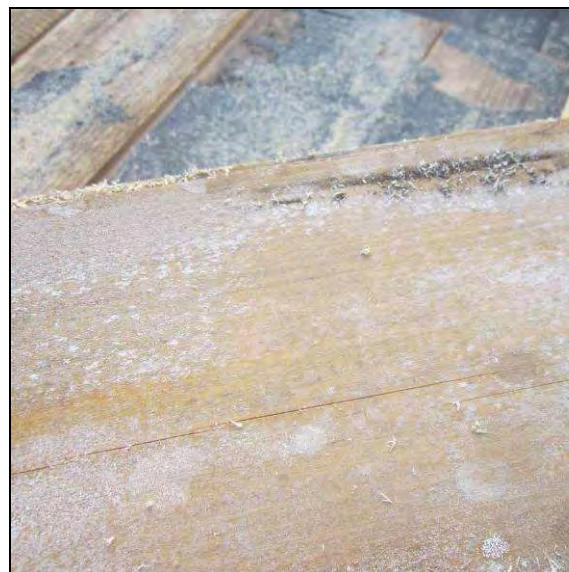
Abb. 43: Schimmelercheinungen auf der Dachschalung
