**Evaluierung von frei  
bewitterten, tragenden  
Holzbauteilen ohne Erdkontakt,  
die mit Holzschutzmitteln  
behandelt wurden**

**T 3322**

# **Abschlussbericht**

*„Evaluierung von frei bewitterten, tragenden Holzbauteilen ohne Erdkontakt, die mit Holzschutzmitteln behandelt wurden“*

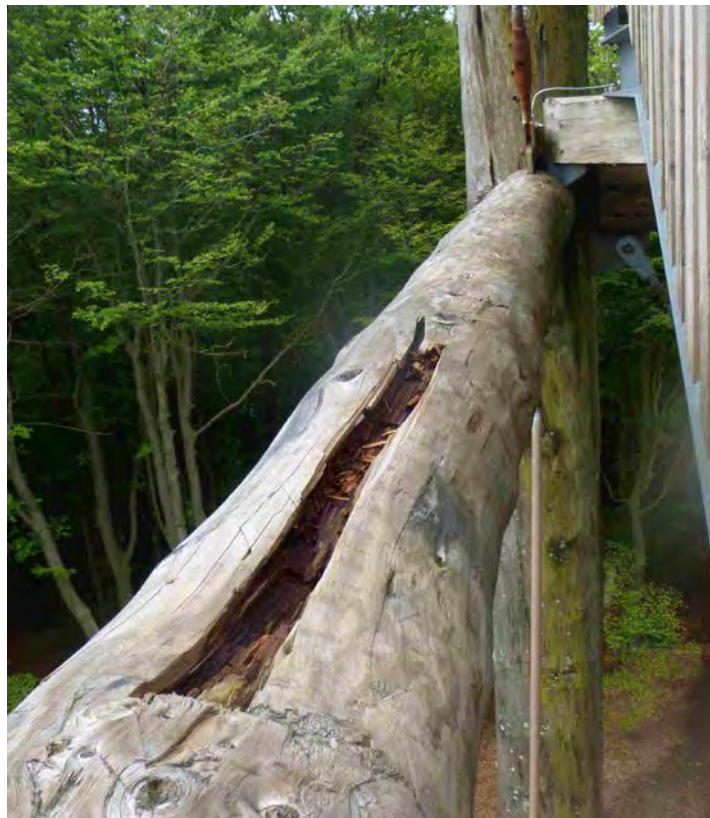
**Abb. 12: Geschädigter, im Jahre 2000 verbauter Rundholzriegel (Turm Nr. 36).**

Beim Vor-Ort-Termin mit einem Mitarbeiter der örtlichen Verwaltung wurden extreme Holzerstörungen am Turm festgestellt. Die Rundholzriegel ( $\varnothing$  ca. 30 cm) weisen an vielen Stellen mehrere Zentimeter tiefe Holzerstörungen auf (Abb. 12). Auch in Bereichen mit unzerstörten, dünnen Außenschichten ist das tiefere Splintholz mehrere Zentimeter bis in den Kern zerstört. Holzfeuchtemessungen ergaben Feuchtwerte weit über Fasersättigung (bis 70 %).

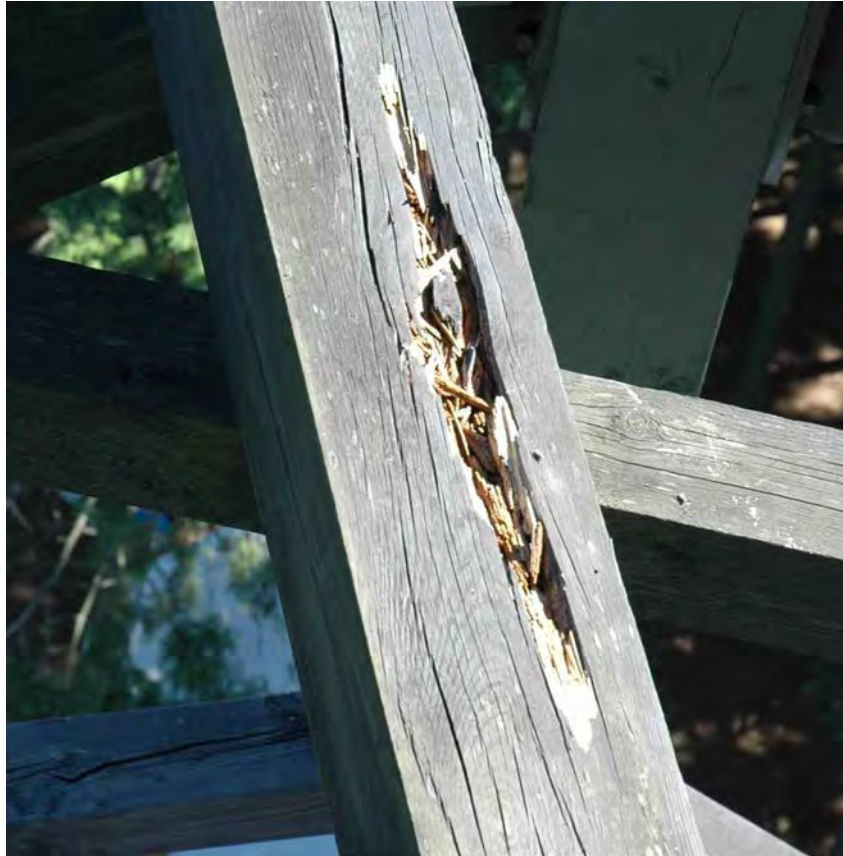
**3.2.2.4** An diversen Türmen wurden Riegel und Balken aus Schnittholz vorgefunden, so z. B. an einem Turm in Sachsen (2) aus dem Jahr 2001 (Abb. 13). Die Riegel aus kesseldruckimprägniertem Kiefernholz mit Querschnitten bis zu 26 cm x 28 cm waren nach 12 Jahren teilweise stark von Braunfäulepilzen zerstört. Genauere Untersuchungen konnten nicht vorgenommen werden, da die Schadstellen nicht erreichbar waren. Ein neues Schadensgutachten wurde vom Betreiber den Projektbearbeitern nicht zur Verfügung gestellt.

**Abb. 13: Holzerstörung an einem kesseldruckimprägnierten Kiefernkantholz nach 12 Jahren (Turm 2).**

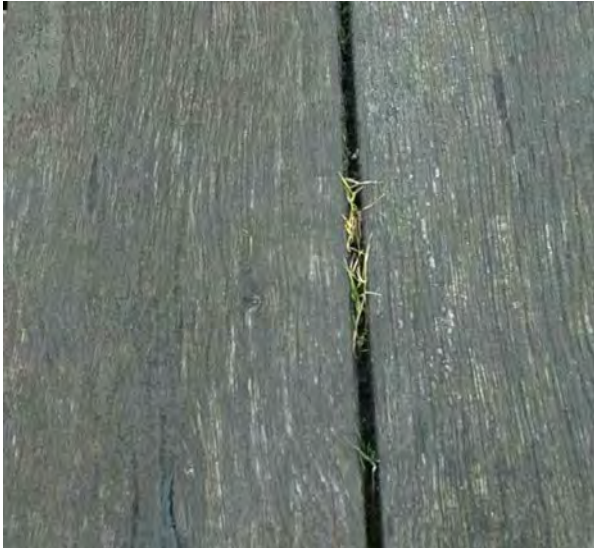
**Abb. 14: Schmutzablagerungen und Bewuchs in den Fugen der Belagshölzer.**

In den offenen Fugen zwischen den Bohlen reicherte sich mit der Zeit oberhalb des Trägerholzes Staub und organisches Material an. Gras wuchs in den Fugen.

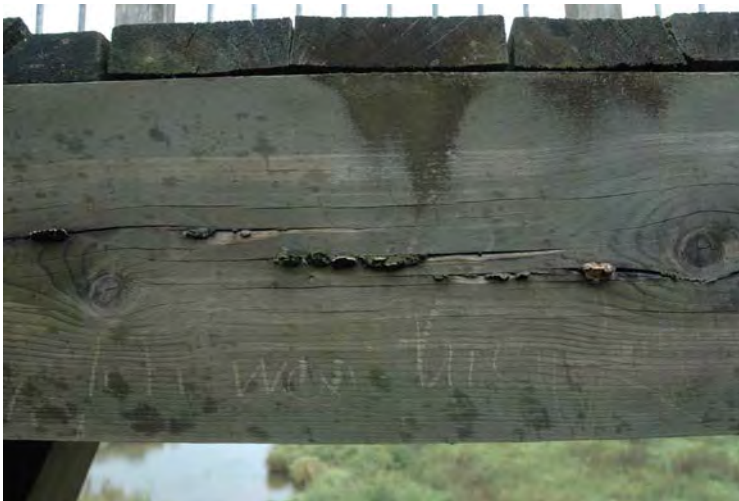
**Abb. 16: Fruchtkörper von Blättlingen an KD-imprägniertem Fichtenkantholz (Turm 39).**

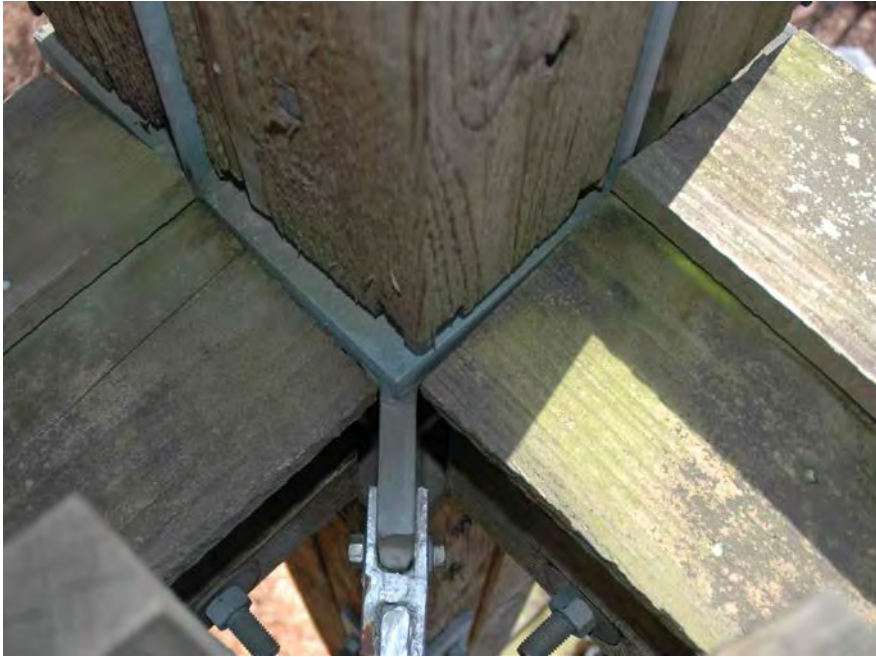
**3.2.4.2** Bei dem im Jahre 2000 gebauten Turm 66 in Niedersachsen wurden die Riegel oberseitig mit zwei geneigten Brettern (s. h. Abb. 17 und 18) abgedeckt, die bis dicht an die durchgehenden Stützen führen. Eine intensive Feuchtebelastung der Riegel wurde nicht festgestellt.

**Abb. 17: Riegel mit oberseitiger Bretterabdeckung am Stützenanschluss.**

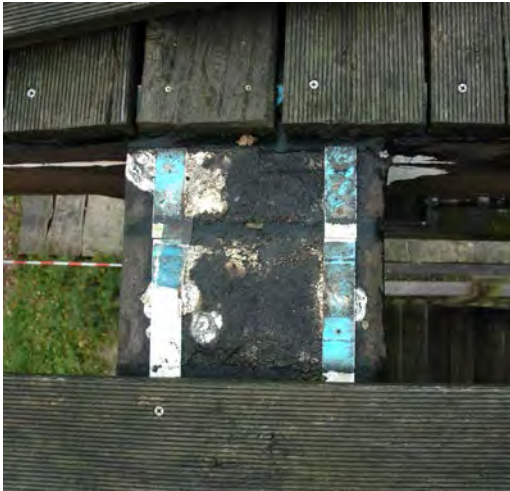
der Ablauf des Wassers durch seitlich auf den Balken aufgebrachte Leisten behindert war, blieb nur die Fuge zwischen den Teerpappenstreifen in den Balken als Abflussmöglichkeit.

**Abb. 20: Balkenabdeckung mit Leisten und Längsstoß (17).**

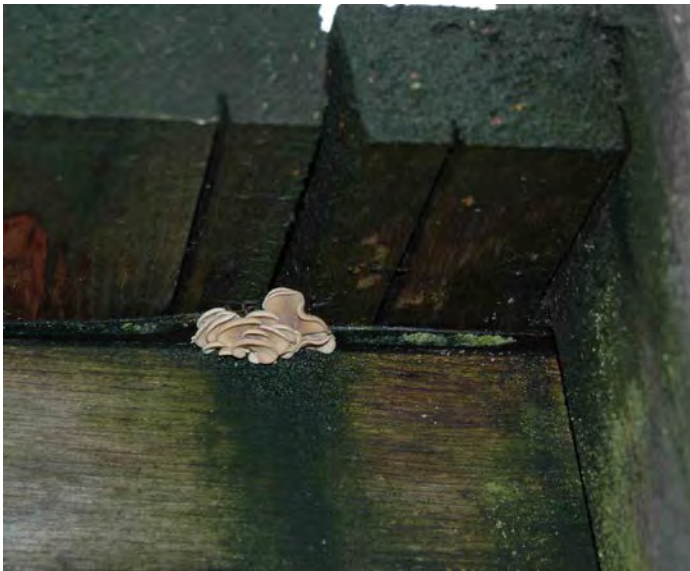
**3.2.6.10** Auch am 2007 aus Eichenholz in Niedersachsen erstellten Turm 15 wurde ein Pilzfruchtkörper festgestellt. Der Pilz besiedelte den Tragbalken an einer Stelle, die eigentlich durch die aufgebrauchte Teerpappe vor unzuträglicher Befeuchtung geschützt werden sollte.

**Abb. 21: Pilzfruchtkörper unter Belagsfuge, zwischen Abdeckung und Balken (15).**

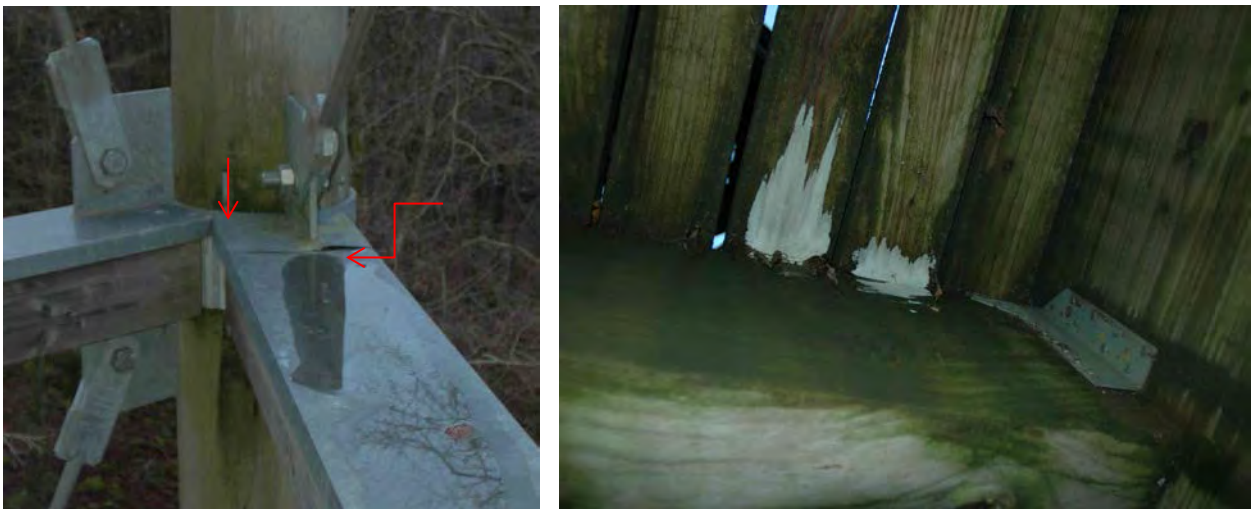
In mehreren Fällen (z. B. Turm 71 und 77) gelangt Wasser trotz Abdeckung an Riegel oder Balken. Beispielsweise wurden Abdeckbleche ohne Aufkantung stumpf an die Stützen (s. h. Abb. 22) gestoßen und Blechanschlüsse ohne Stehfalz ausgebildet. Das Holz der durchgehenden Stütze ist nicht gegen Spritzwasser von der Abdeckung geschützt.

**Abb. 23: Blechabdeckung mit offenen Fugen. Abb. 22: Durchfeuchtung und Pilzschaden.**

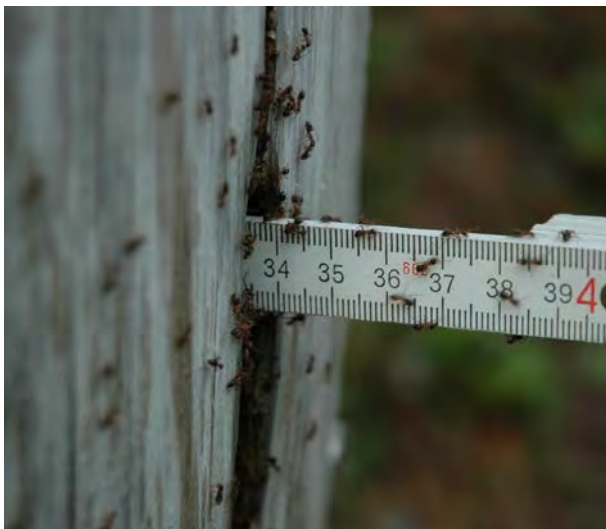
In die Betrachtung sind unbehandelte Rundholzstützen von 15 Türmen einbezogen; die zwischen 1975 und 2008 gebaut wurden. An 12 der 15 Türme wurden Rundholzstützen aus Douglasie, an Turm 65 aus Fichte, und an zwei weiteren Türmen (45/48) aus Lärche verbaut. Am Turm 49 aus 1975 erfolgten Sanierungsmaßnahmen im Abstand von ca. 10 Jahren. 2007 wurden die Stützenfüße saniert und alle Hölzer des Turms mit Holzschutzmitteln gestrichen. Die eigenen Untersuchungen im Jahre 2013 ergaben Pilz- und Insektenbefall an den Stützen.

**Abb. 24: Trockenriss in Stütze (Turm 54) über 33 cm tief, Kern durch Pilze geschädigt und von Ameisen besiedelt.**

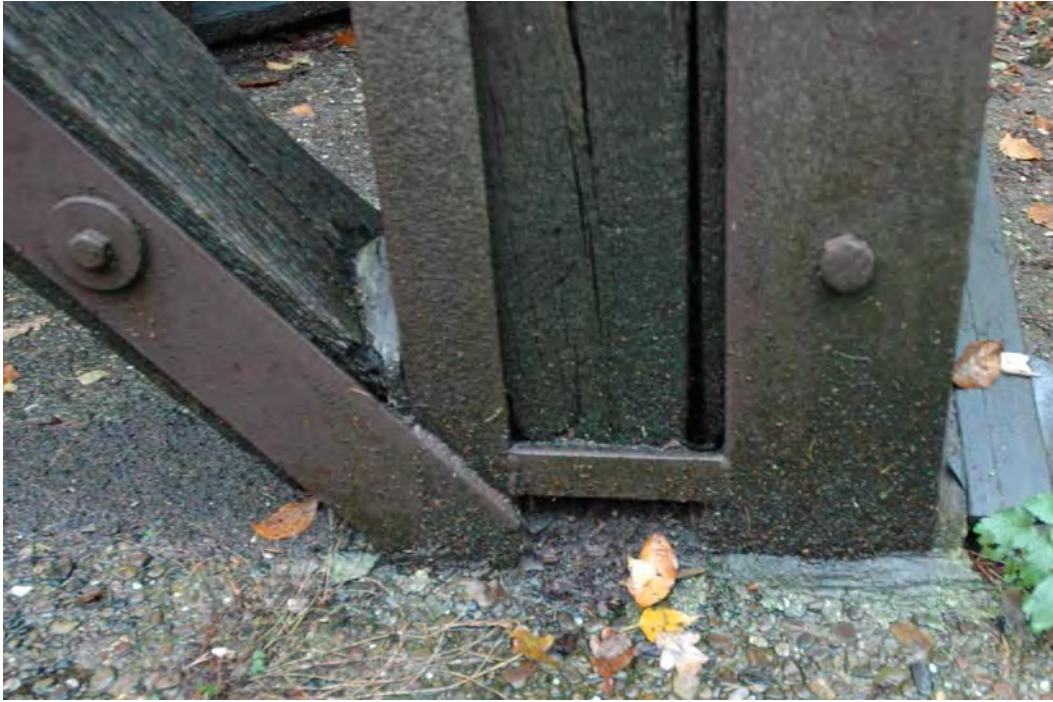
Der älteste erfasste Turm 38 aus Eichenschnittholz wurde im Jahre 1972 in Niedersachsen gebaut und wurde 2002/03 saniert. Bei der eigenen Inaugenscheinnahme im November 2013 wurden an den Stützenfüßen des Turmes Schäden durch Holz zerstörenden Pilz festgestellt. Die Stützenfüße halten praktisch keinen Abstand zum Sockelpodest. Zwischen Stützen und Streben öffnet sich ein Keil, in dem sich Staub, Schmutz und Wasser sammeln können (Abb. 25).

**Abb. 25: Stützenfuß mit Strebenanschluss ohne Bodenabstand (38).**

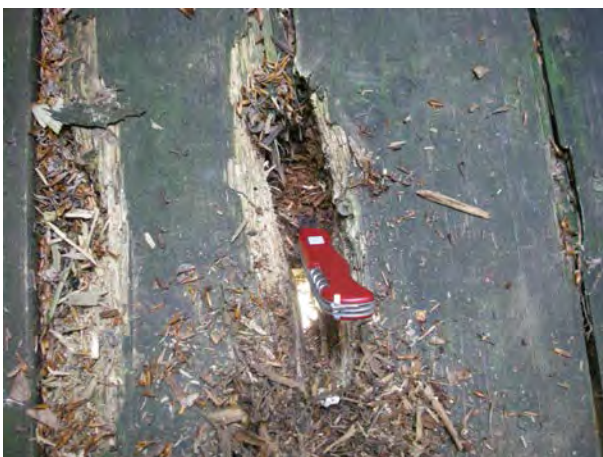
Alle Belagshölzer wurden waagrecht ohne planmäßiges Gefälle und mit offenen Fugen zwischen den einzelnen Hölzern, d. h. auf Lücke verlegt. Längsstöße mit gleichfalls offenen Fugen wurden auf Balken angeordnet. Oberhalb der Balken bildeten sich Schmutzkegel aus Staub und organischen Substanzen, in dem sich verschiedentlich Pflanzen ansiedelten (Abb. 26). An diesen Stellen wiederum wurde eine Schädigung der Belagshölzer durch Holz zerstörende Pilze festgestellt.

Abb. 26: Schmutzkegel und Zerstörung von Belag und Balken (58).

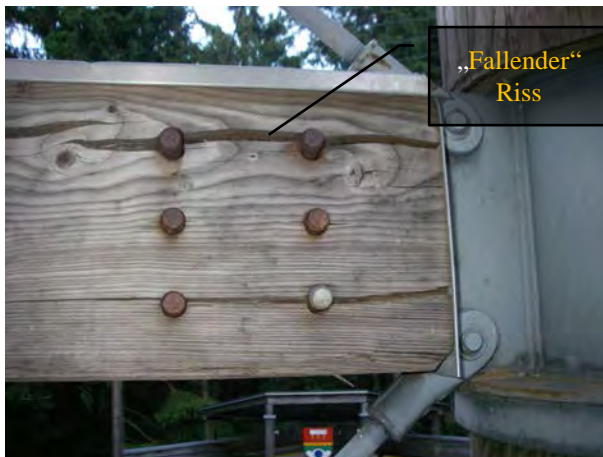
Seitliche Risse bei horizontalen Bauteilen (Abb. 28) können je nach Lage ein Gefälle von außen oben nach innen unten besitzen.

**Abb. 28: Trockenriss im Bereich eines Stabdübelanschlusses (61).**

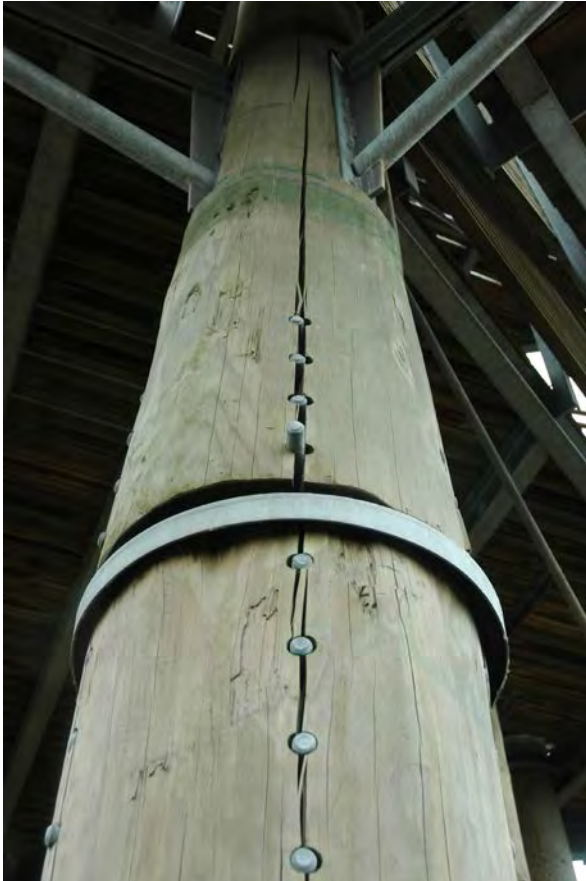
**Abb. 29: Trockenriss in Rundholzstütze (53).**

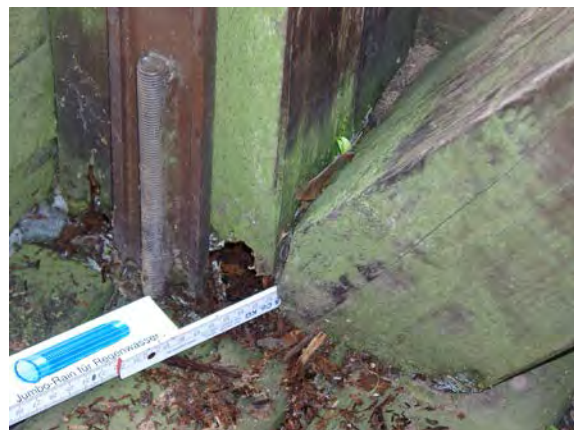
**Abb. 31: Geschädigte Stützen und Streben im Bereich des Zwischenpodestes (30).**

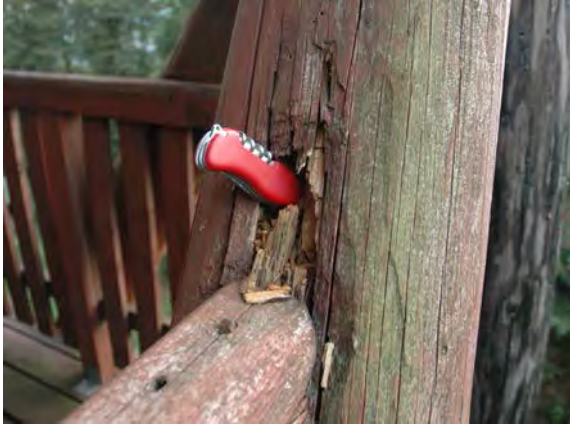
Knotenpunkte verschiedenster Art zeigen häufig Schädigungen (s. h. Abb. 32 + 33) durch Holz zerstörende Pilze.

**Abb. 32: Geschädigter Knotenpunkt Brüstungsriegel – Strebe (31).**

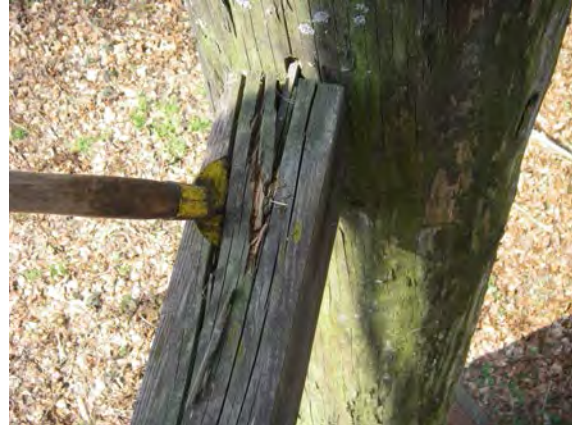
**Abb. 33: geschädigter Riegelanschluss an Stütze.**

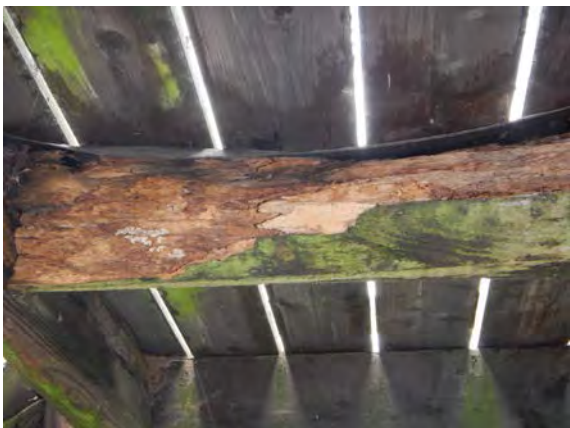
Bei Abdeckung mit Sperrpappen (Abb. 34 + 35) zeigten sich regelmäßig Schäden.

**Abb. 34: Sperrpappe deckt geschädigten Balken oben ab (11).**

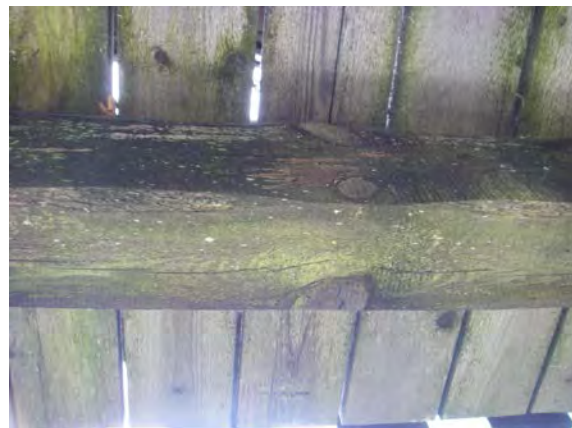
**Abb. 35: Sperrpappe deckt Balken oben ab. Balken ist intensiv befeuchtet (62).**

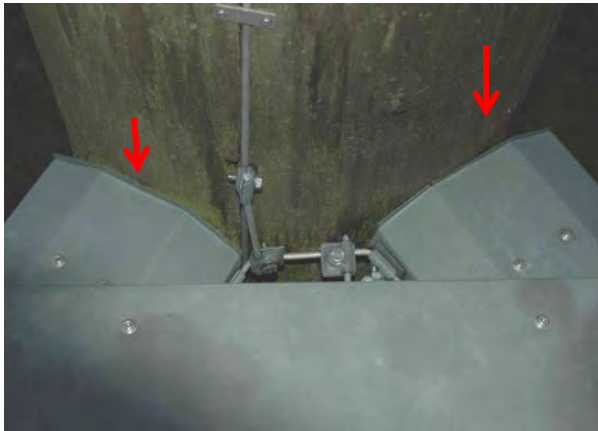
untersuchten Anschlüsse an durchgehende Bauteile, also die Knotenpunkte sind in keinem Fall regendicht. Außerdem wurden die Blechverwahrungen nur bei Turm 61 unter die Belagshölzer durchgeführt.

**Abb. 36: Blechabdeckung horizontaler Bauteile (70).**

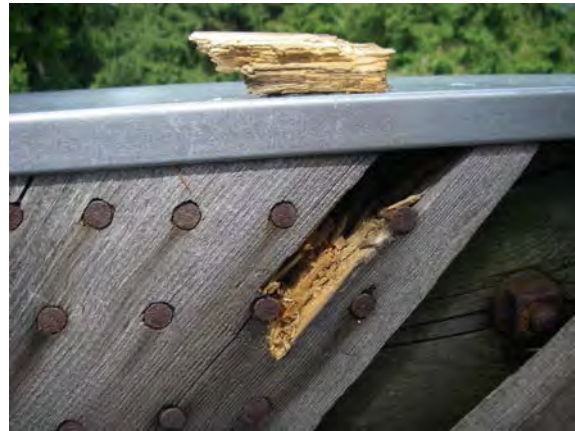
**Abb. 37: Blechabdeckung mit geringem seitlichen Überstand und Schädigung des Diagonalstabanschlusses (62).**

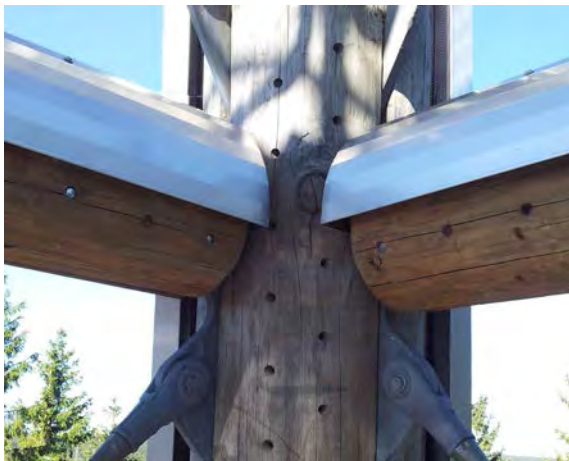
**Abb. 38: Abdeckung der neuen Riegel (59) und der Eckstütze.**

Die horizontalen Riegel und der SW-Eckstiel des Turms 59 wurden nach dem Austausch der geschädigten Riegel mit Blech soweit abgedeckt, dass für die Riegel im Feld die Anforderung nach DIN 68800-2:2012-02, Abschnitt 6.2.1 (60°-Regel) erfüllt wird (Abb. 38). Erneut wird hier darauf hingewiesen, dass bei Turm 63 und 72 beim Austausch der geschädigten Schrägstützen auch diese dreiseitig bekleidet wurden.

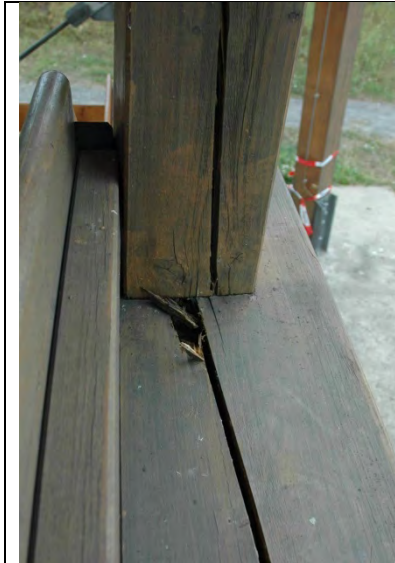
Schadstelle Riegel - Zwischenstütze

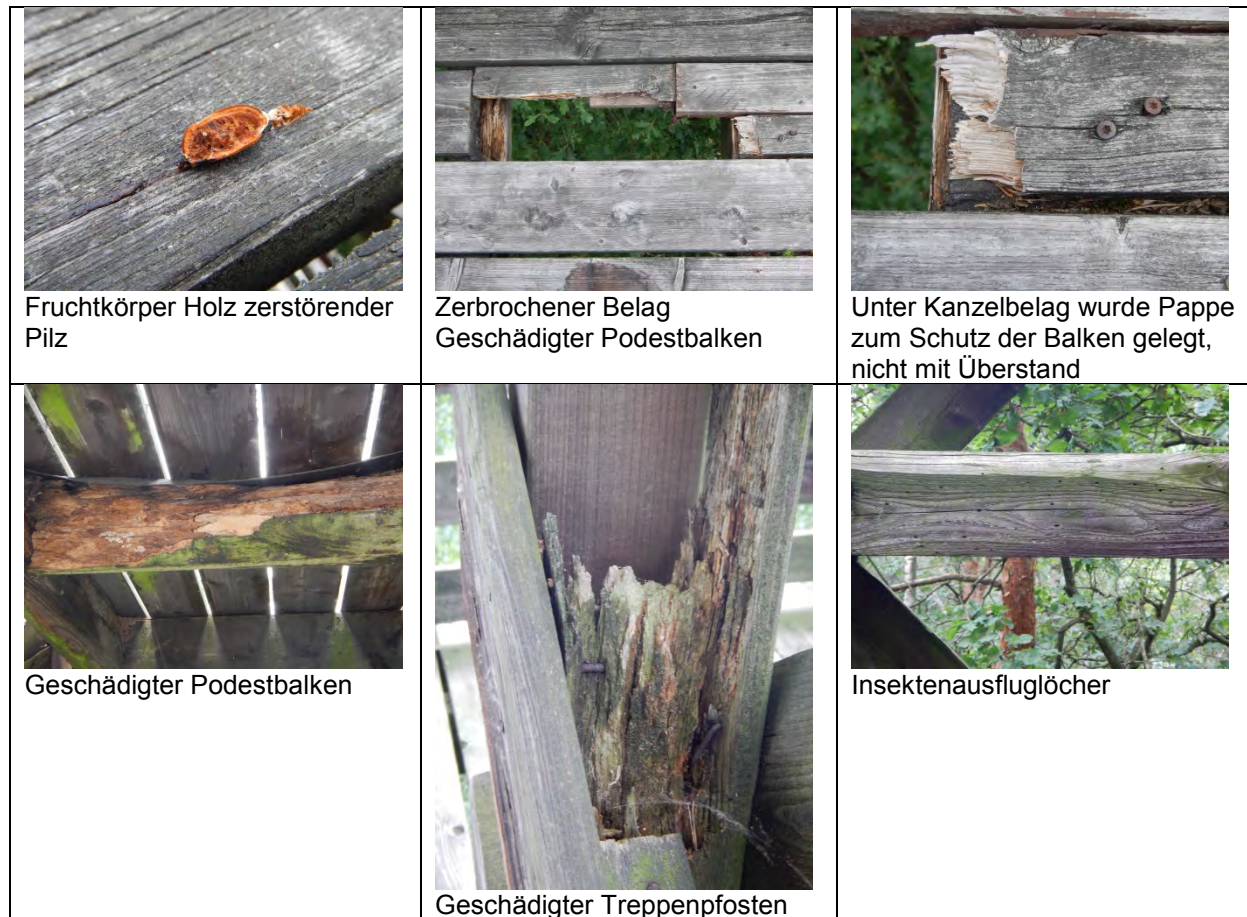
Geschädigter Belag

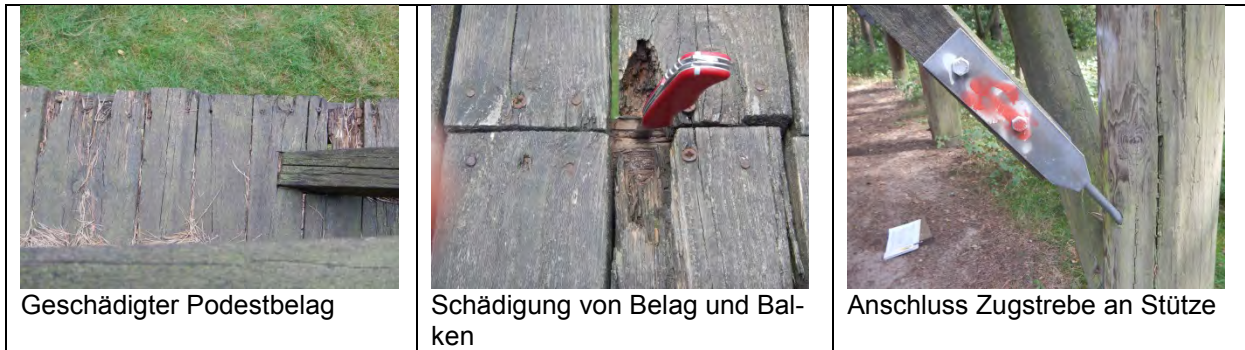
Ausgeklinkter Balken ohne  
Querzugsicherung

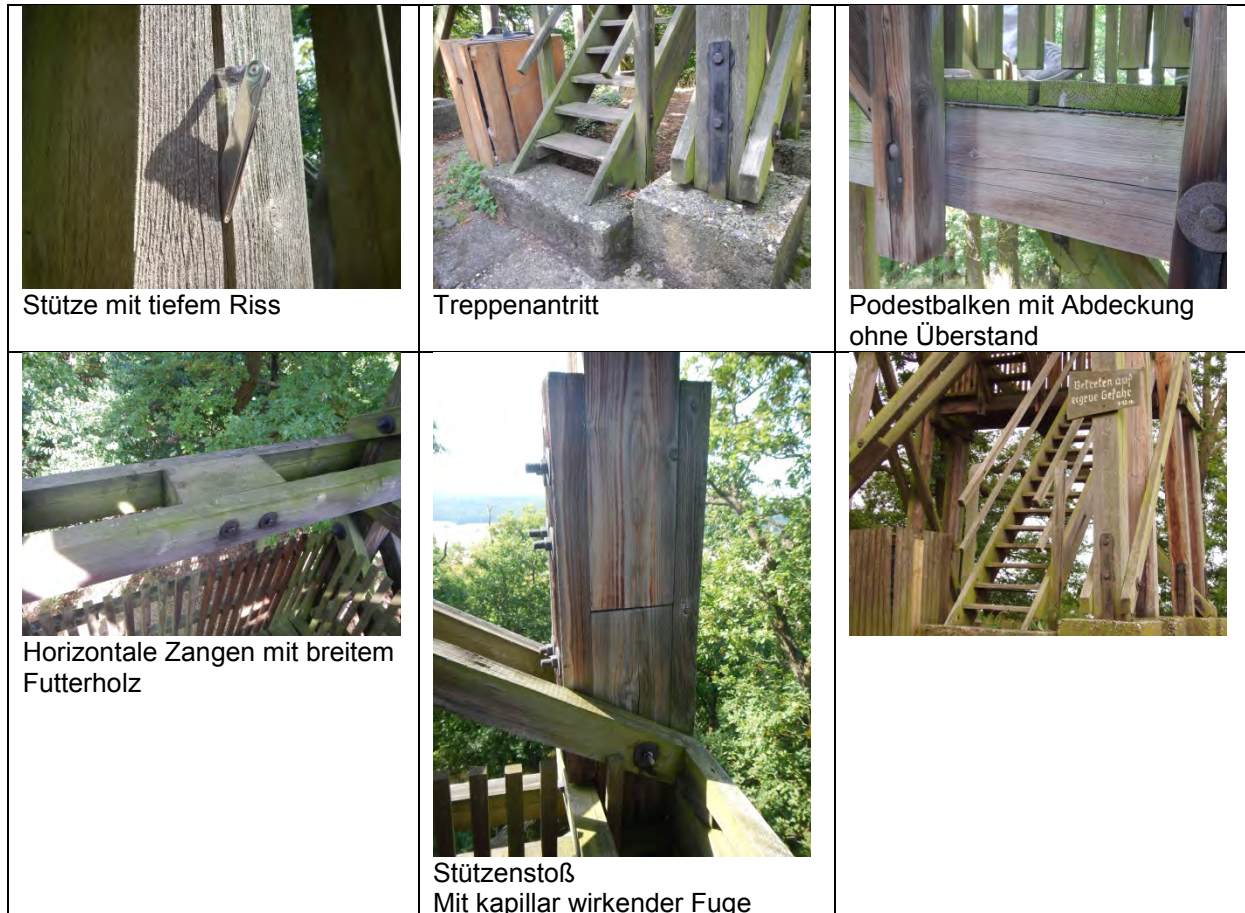
Tiefer horizontaler Riegel  
Mit Riss  
Ohne Abdeckung

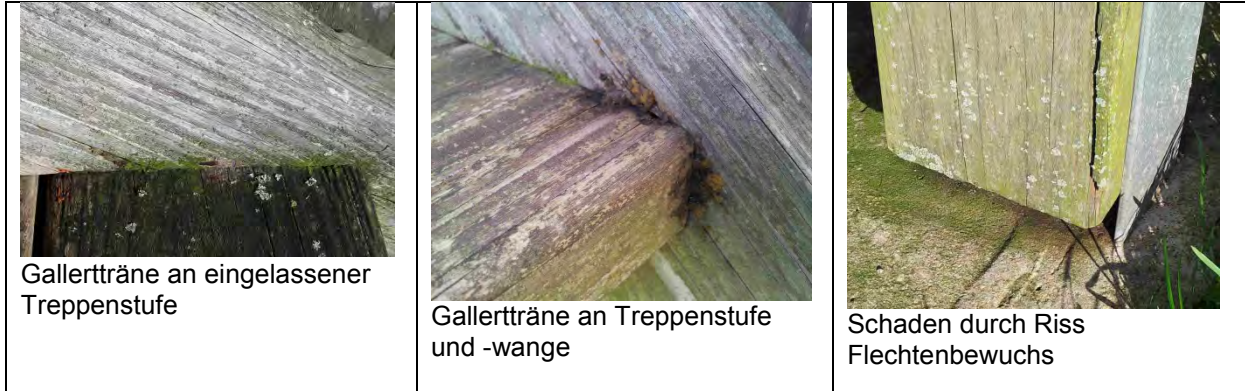
Risse um Aststelle, Faserabweichung

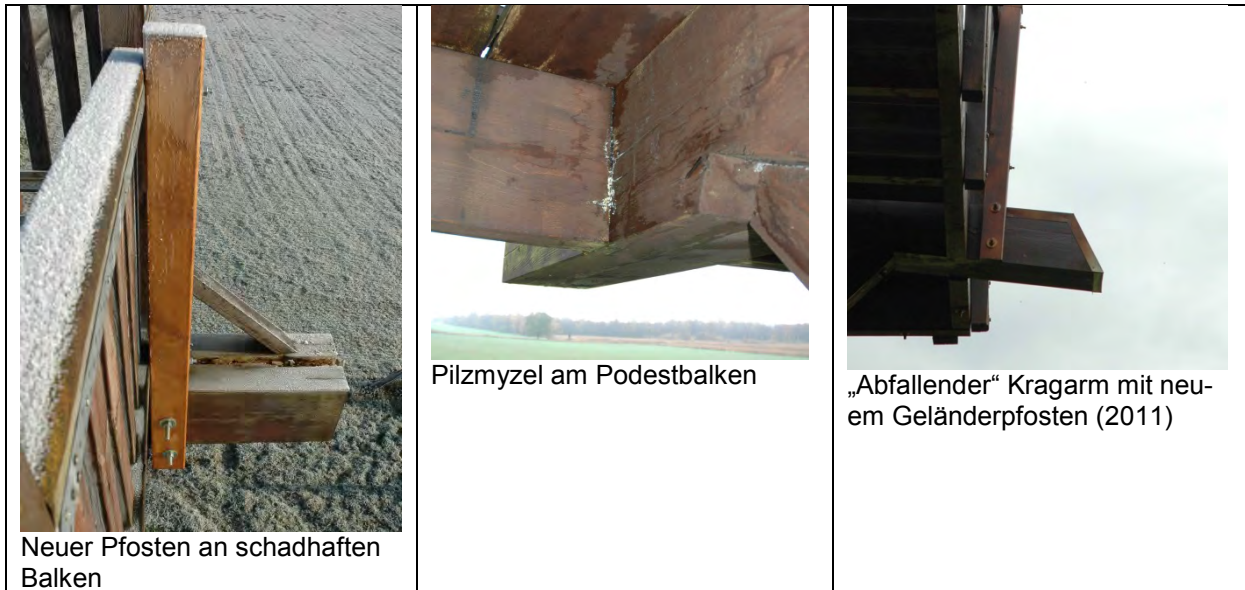
Hirnholz Podestbalken  
Mit Schädigung durch Pilzbefall

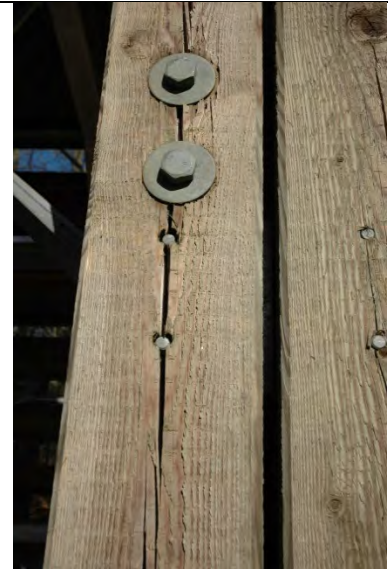
Trockenriss in Achse der Stabdübel
