# **Mazeration historischer Dachkonstruktionen Entwicklung und Erprobung von Verfahren zur Schadensminderung und -bekämpfung (MATEKUR)**

**Mazeration historischer Dachkonstruktionen.  
Entwicklung und Erprobung von Verfahren zur Schadensminderung  
und –bekämpfung (MATEKUR)**

DBU 29223-45

**Abschlussbericht mit Leitfaden**

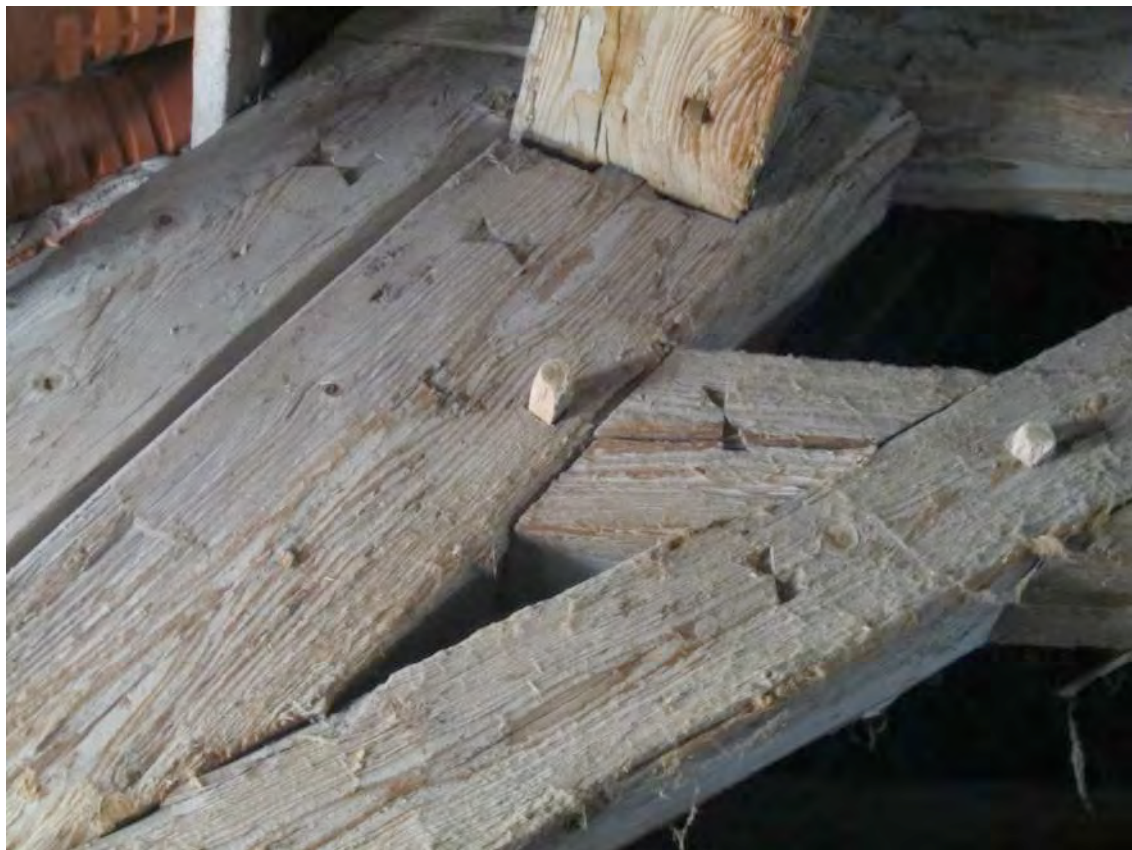
**Abb. 1** Naumburg, Dom, Mazeration: Auffaserung der Holzoberfläche. Gut erkennbar sind auch die Abbundzeichen (Dreiecke, sog. „Fähnchen“)

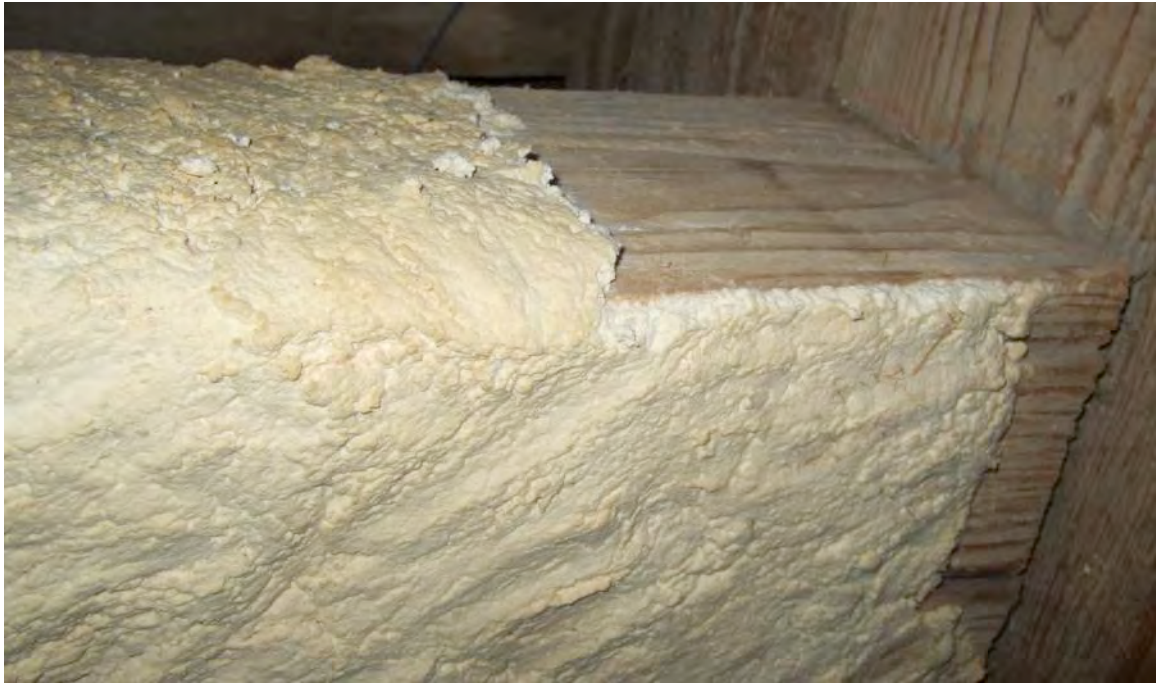
**Abb. 6** Komprese, oben rechts Holzoberfläche nach Abnahme, 3 Monate nach der Anbringung

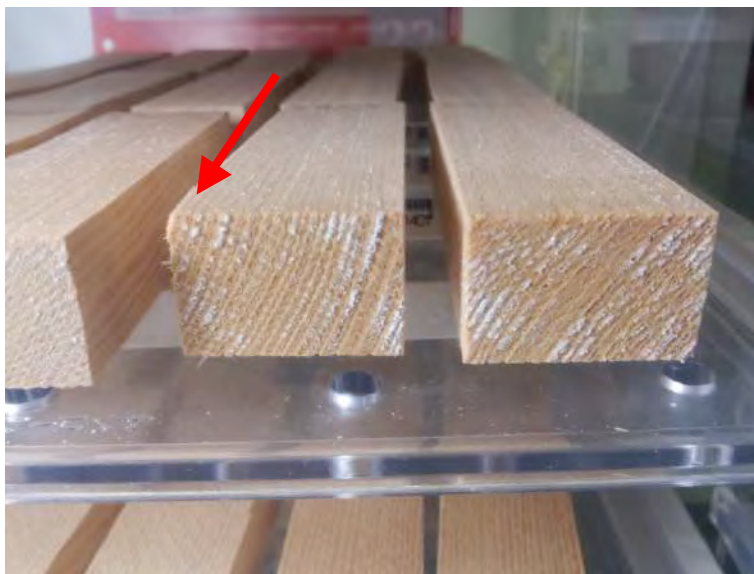
**Abb. 8** Ansätze einer Lockerung des Holzgefüges in den Eckbereichen nach dem 44. Wechsellagerungszyklus

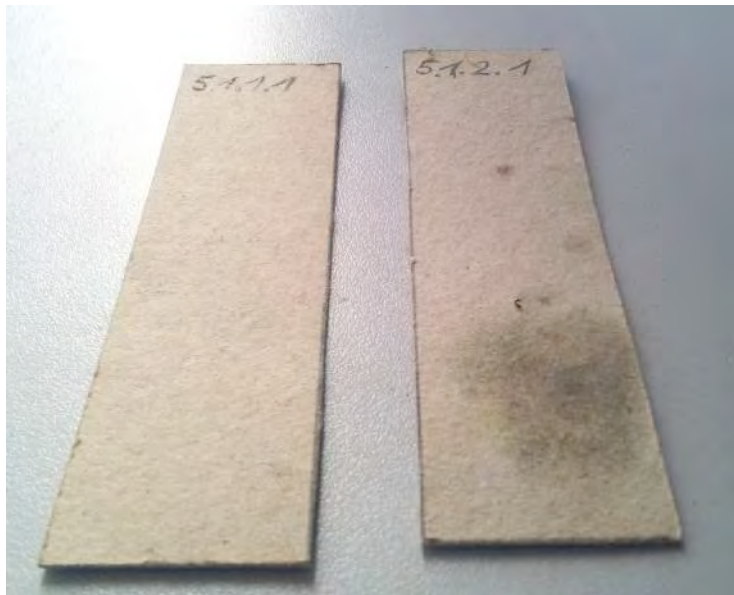
**Abb. 9** In Feuerschutzsalz getränkte Pappstreifen nach 30 Wechsellagerungszyklen

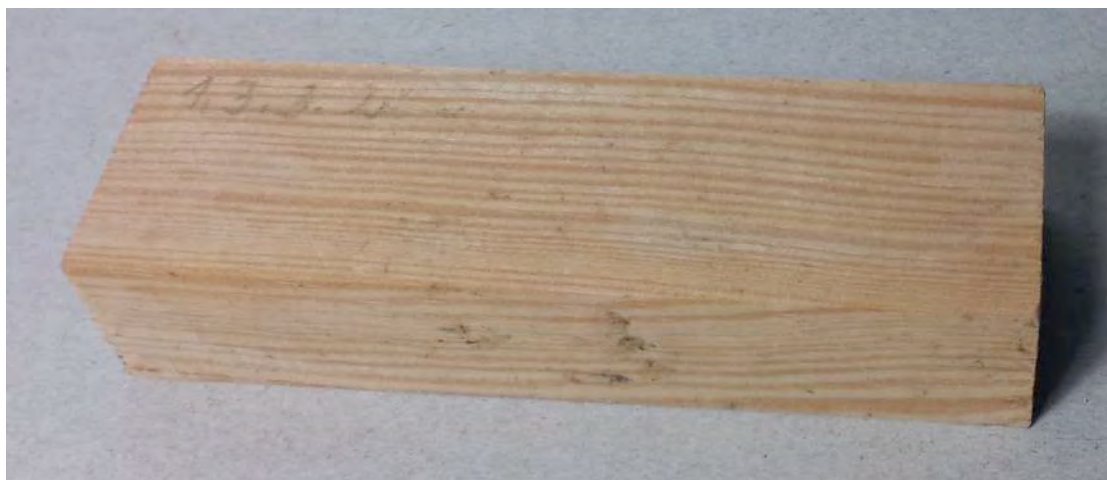
**Abb. 10** In gesättigter 1:1 Natriumsulfat- und Ammoniumphosphatlösung getränkte Kiefernholzsplintprobe nach 9 Zyklen der Trocknung und erneuter Tränkung in der Salzlösung

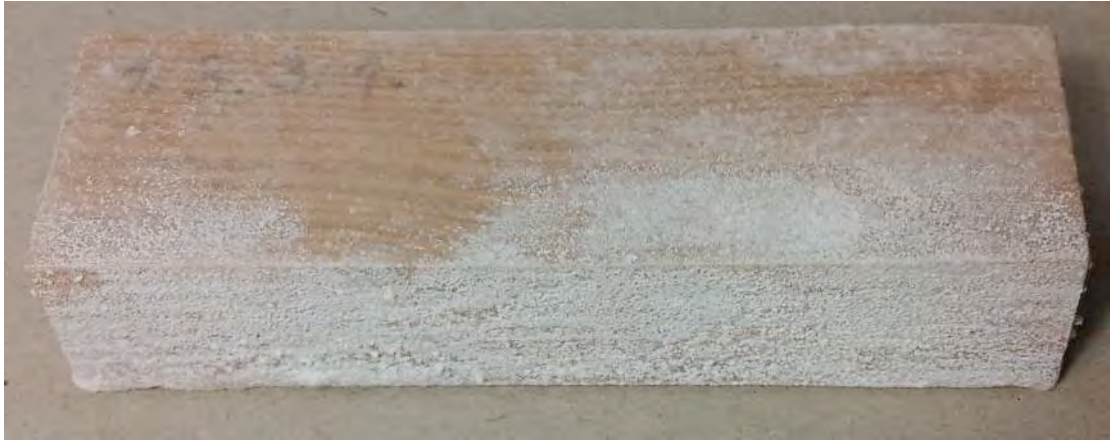
**Abb. 11** In 30%iger Feuerschutzsalzlösung getränkte Kiefernholzsplintprobe nach 8 Zyklen der Trocknung und erneuter Tränkung in der Salzlösung

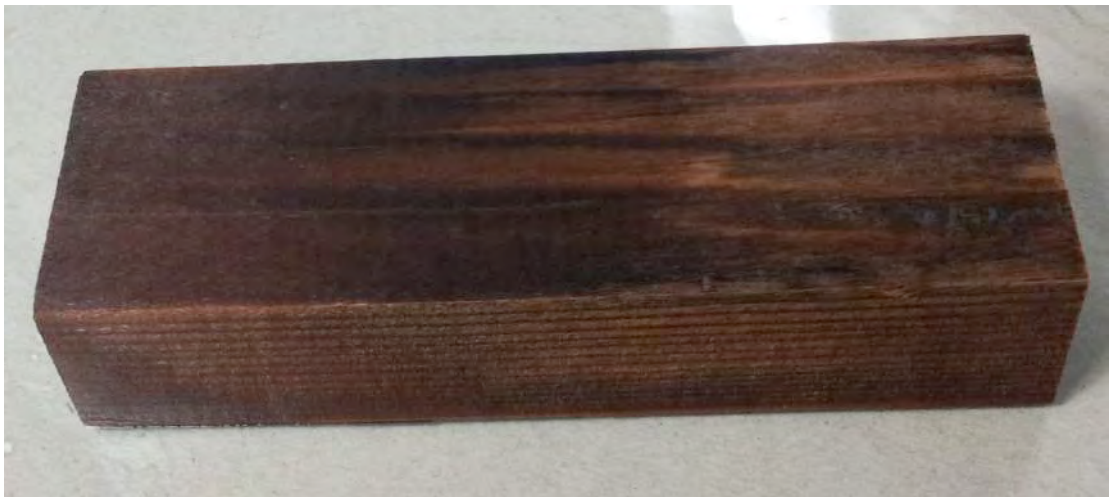
Insgesamt lagerte die Probe ca. 9 Monate in der Lösung und veränderte ihre Färbung aber ohne erkennbare Gefügeschäden (s. Abb. 12).

**Abb. 12** Fichtensplintholzprobe nach ca. neun Monaten Lagerung der Stirnseite 10 mm tief in 10 %iger Schwefelsäure

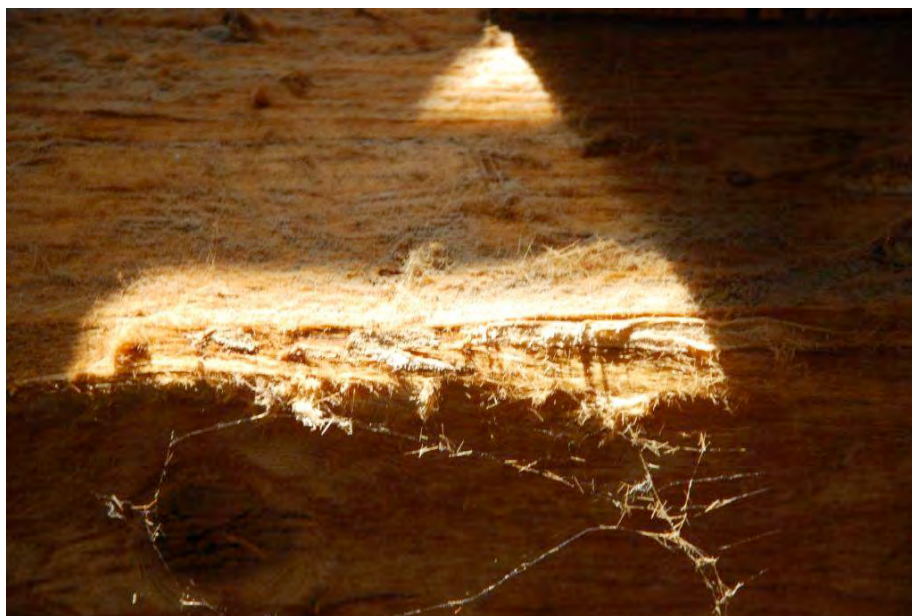
Die Laboranalyse einer Mischprobe ergab einen Sulfatgehalt von 50.000 mg/kg Holz. Im Herbst 2013 zeigten sich erneut ausgeprägte Faseraufrichtungen. Es ist festzustellen, dass die Mazeration allein durch die Reinigung nicht gestoppt werden konnte.

**Abb. 15** Wittenberg, Lutherhaus (Ostteil des Daches): Mazeration nach Reinigung

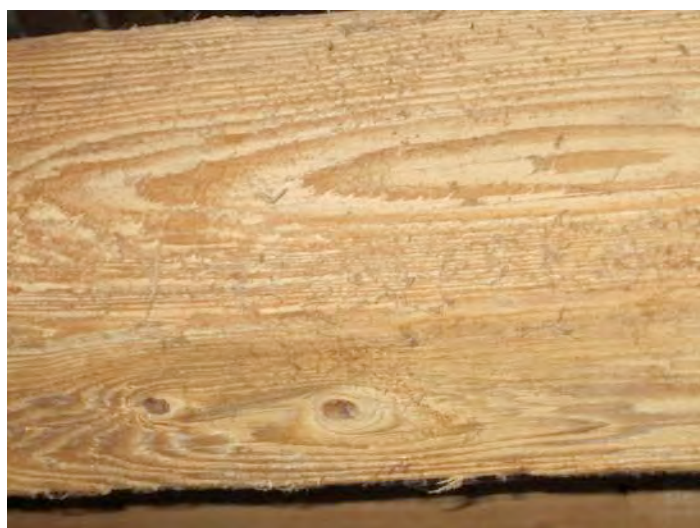
Einige der betroffenen Bauhölzer wurden versuchsweise chemisch behandelt, um den fortschreitenden Zerfall zu stoppen. „Das Bauholz zeigte nach einiger Zeit wieder eine milchige vergraute Auflage.“<sup>11</sup>

**Abb. 16** Wechselburg, Klosterkirche: Mazeration nach Reinigung

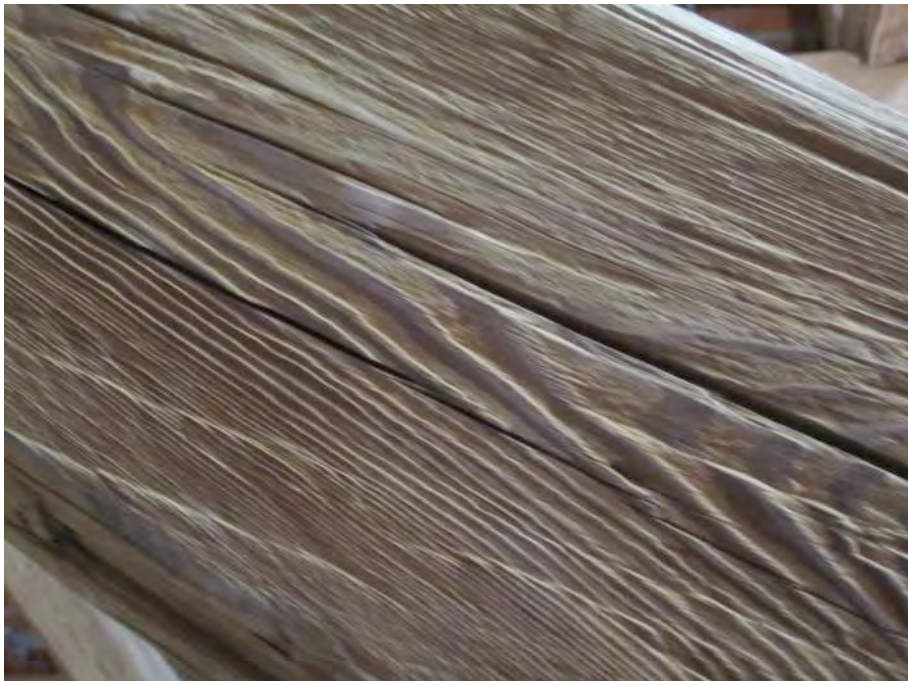
Die Laboranalyse einer oberflächennah entnommenen Mischprobe ergab auf der Südseite einen Sulfatwert von 50.000 mg/kg Holz. Die Ausgangswerte vor der Reinigung und Nachbehandlung sind nicht bekannt.

**Abb. 14** Meißen, Albrechtsburg (Nordseite): Waschbretteffekt nach Reinigung im Strahlverfahren

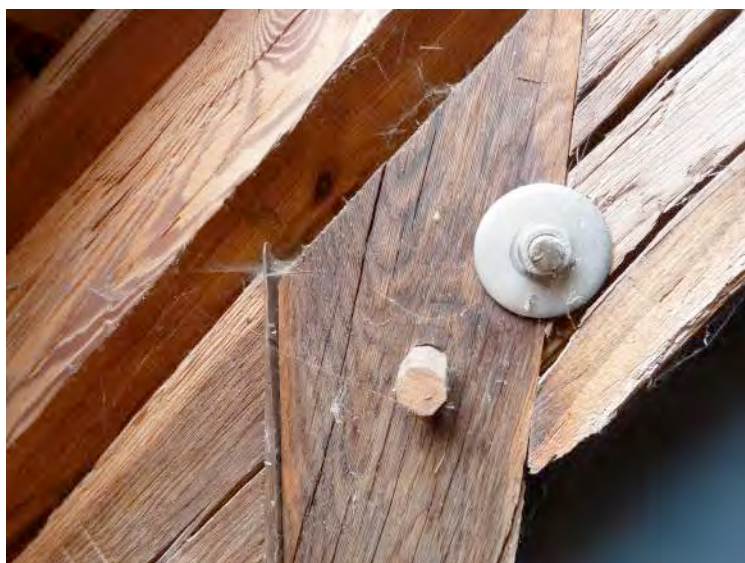
**Abb. 17** Tangermünde, St. Stephan: Farbvertiefung nach Beschichtung

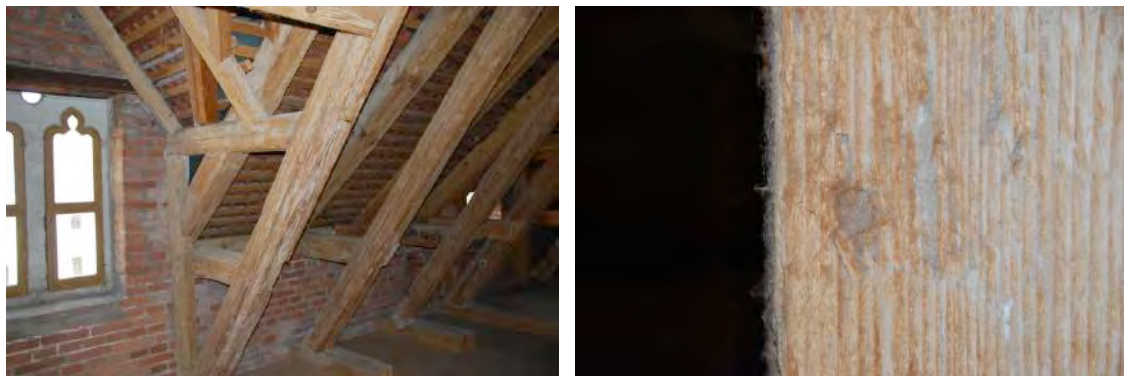
Nachdem zunächst über mehrere Jahre (Lutherhaus bis 2002) nur geringe neue Mazerationerscheinungen zu beobachten waren, sieht es nun danach aus, als hätten die Puffer sich erschöpft, ihre Wirksamkeit eingebüßt.

**Abb. 18, Abb. 19** Wittenberg, Lutherhaus (westliches Dach):  
Belag und Mazeration nach Reinigung und Pufferung

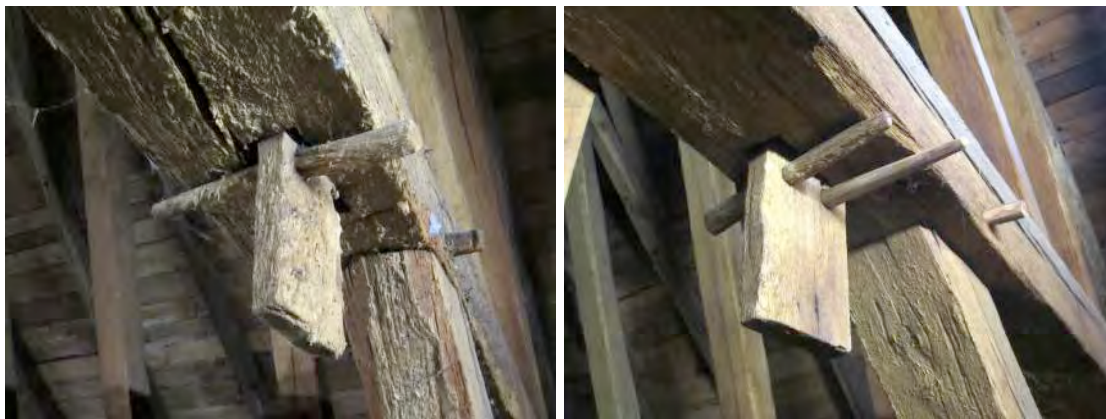
**Abb. 32, 33** Meisenheim, Schlosskirche, Zapfenschlösser vor und nach Reinigung mittels rotierender Kunststoffbürste

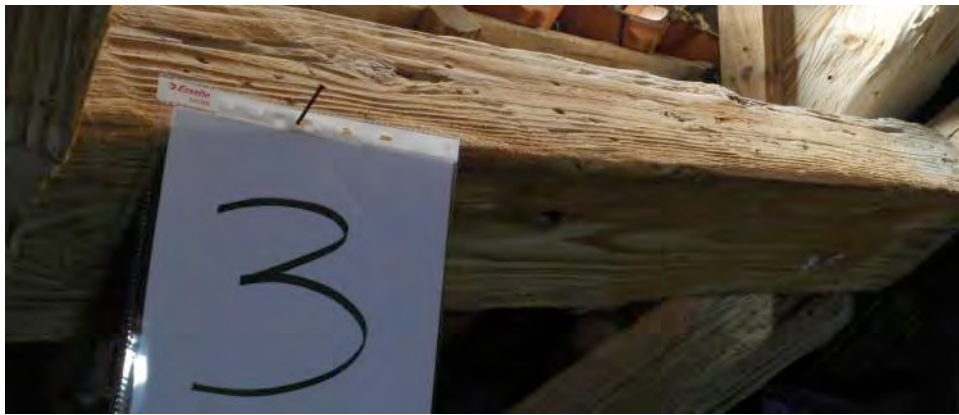
Zustand Juni 2013: Oberflächen recht stark beansprucht, einzelne Fasern stellen sich auf,  
Zustand November 2013: Fasern deutlich aufgestellt, wiederum beginnende Mazeration,  
Zustand März 2014: deutliche Faseraufstellung,  
Zustand September 2014: deutliche Faseraufstellung.

**Abb. 34** Naumburg, Dom, Feld 3 nach Trockenreinigung mit unterschiedlichen Bürsten  
Zustand am 11.03.2014

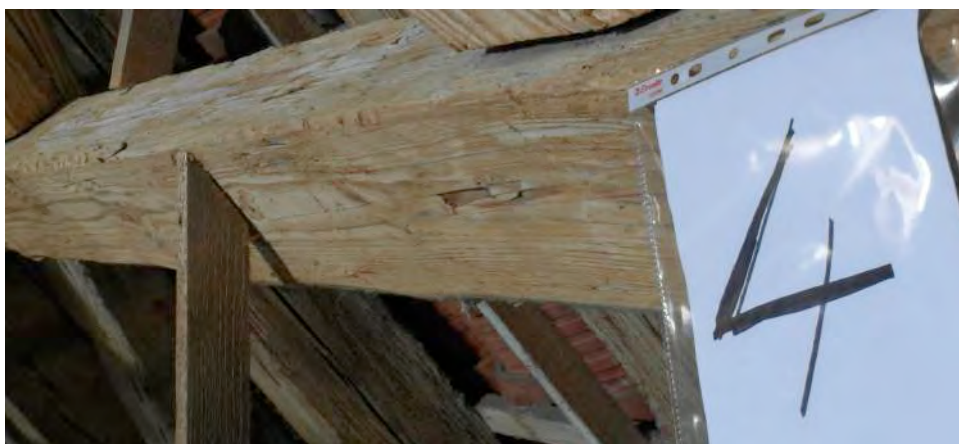
Die Nassreinigung führt zunächst zu einem besseren Ergebnis als die trockene. Jedoch kommt es auch hier nach einiger Zeit zu erneuten Faseraufstellungen, so dass festgestellt werden muss, dass auch die Nassreinigung allein nicht zur Bekämpfung akuter Mazerationserscheinungen ausreicht. Möglicherweise regt die kurzzeitig aufgebrachte Feuchtigkeit sogar den Schadensprozess an, weshalb Nassreinigungsverfahren nur eingesetzt werden sollten, wenn weitere Behandlungsschritte folgen, nicht an latent gefährdeten Konstruktionen, wo Salze nachgewiesen aber noch keine Mazerationserscheinungen beobachtet wurden.

**Abb. 35** Naumburg, Dom, Feld 4, Zustand nach Nassreinigung mit Tensid-Zusatz nach einem Jahr (11.3.2014)

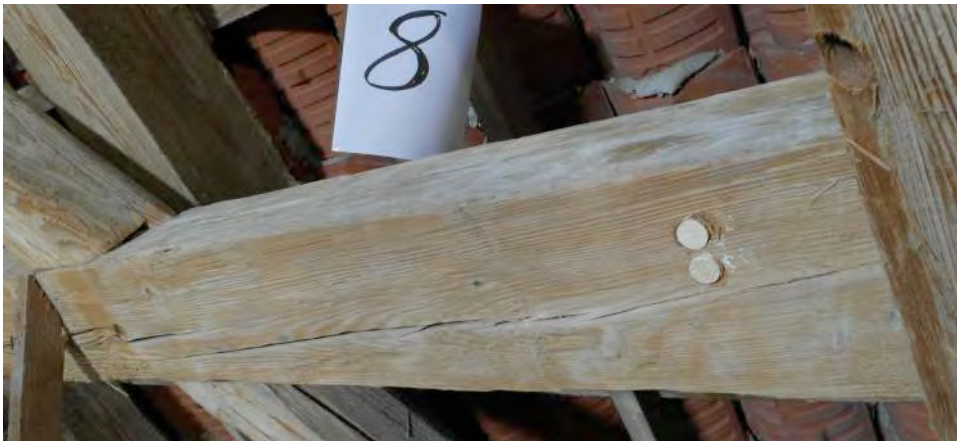
Aufgebracht wurde eine Natriumsilikatzubereitung in wässriger, lösemittelfreier Form in 10%-iger Lösung. Zur Aufbringung wurde ein breiter Pinsel verwendet, dabei auf die Vermeidung von Tropfverlusten geachtet. Bereits nach wenigen Wochen zeigen sich starke Ausblühungen.

**Abb. 36** Naumburg, Dom, Feld 8, Zustand nach Natriumsilikatbehandlung (11.3.2014)

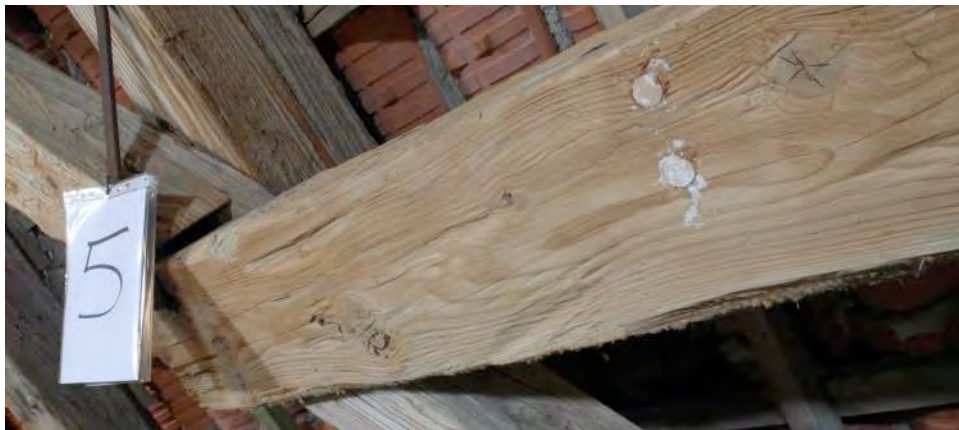
Mittels Pinseln wurde eine nicht filmbildende Polyacrylatzubereitung in wässriger, lösemittelfreier Form in 10%-iger Lösung aufgestrichen, dabei wurden Tropfverluste vermieden. Auch nach einem Jahr ist der optische Eindruck sehr gut: die Oberflächen wirken „sauber“ und intakt.

**Abb. 37** Naumburg, Dom, Feld 5, Zustand nach Polyacrylatbeschichtung (11.3.2014)

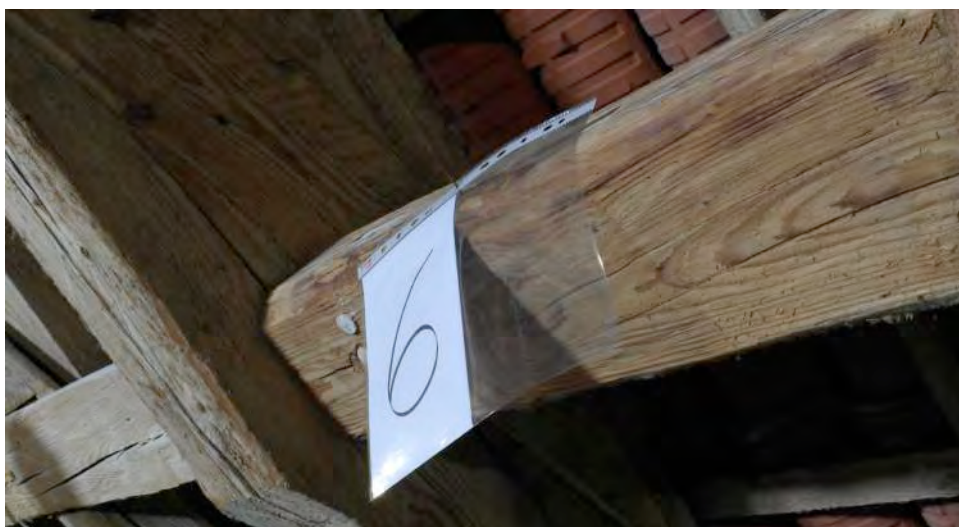
**Abb. 38** Naumburg, Dom, Feld 6, Zustand nach Alkydharzbeschichtung (11.3.2014)

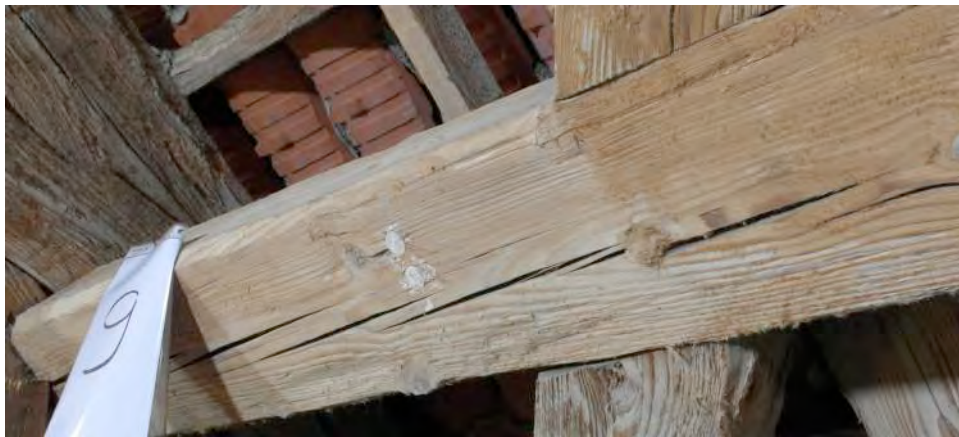
Mittels Pinseln wurde auf zwei Flächen eine Bariumacetatzubereitung in wässriger, lösemittelfreier Form in 10%-iger bzw. etwas höher dosierter Lösung aufgestrichen, dabei wurden Tropfverluste vermieden. Nach einem Jahr zeigt sich eine leichte Vergrauung.

**Abb. 39** Naumburg, Dom, Feld 9, Zustand nach Bariumacetatapplikation (11.3.2014)

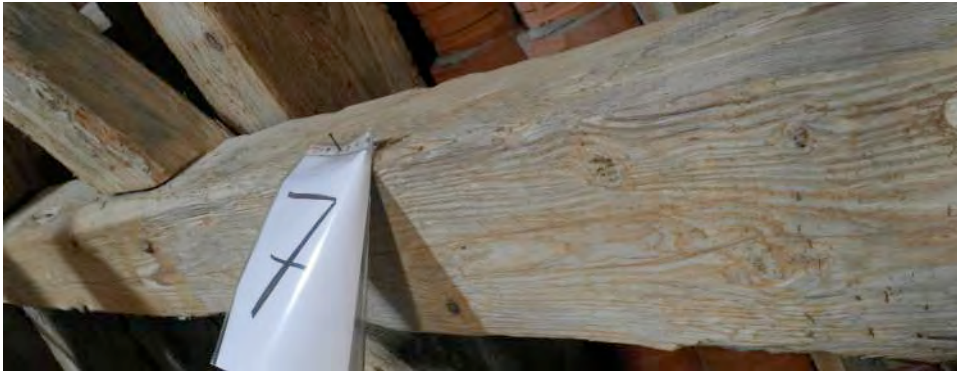
Nach wenigen Wochen zeigt sich eine starke Aufhellung, nach einem Jahr leichte Faseraufstellungen, Anzeichen einer neuerlichen Mazeration.

**Abb. 40** Naumburg, Dom, Feld 7 Zustand nach Calciumacetatbehandlung (11.3.2014)

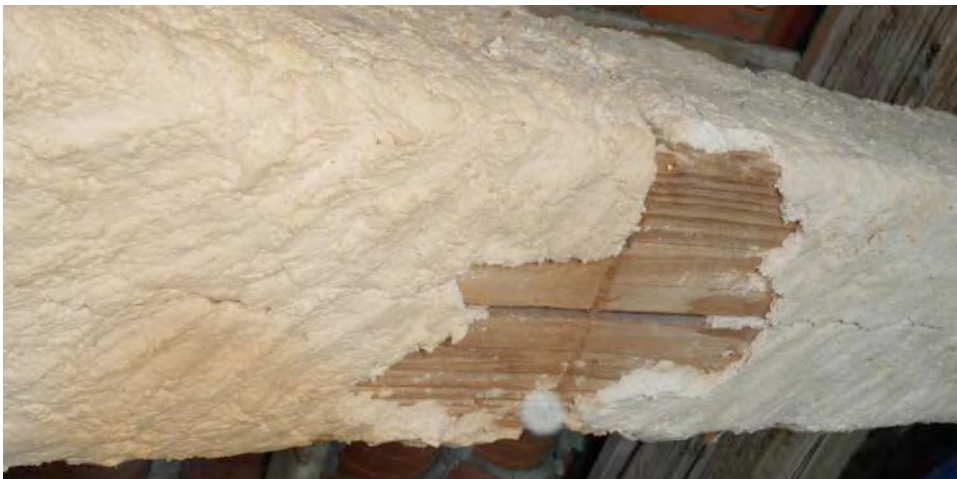
**Abb. 41** Naumburg, Dom; Feld 2 Zustand nach Kompressenentsalzung (11.3.2014)

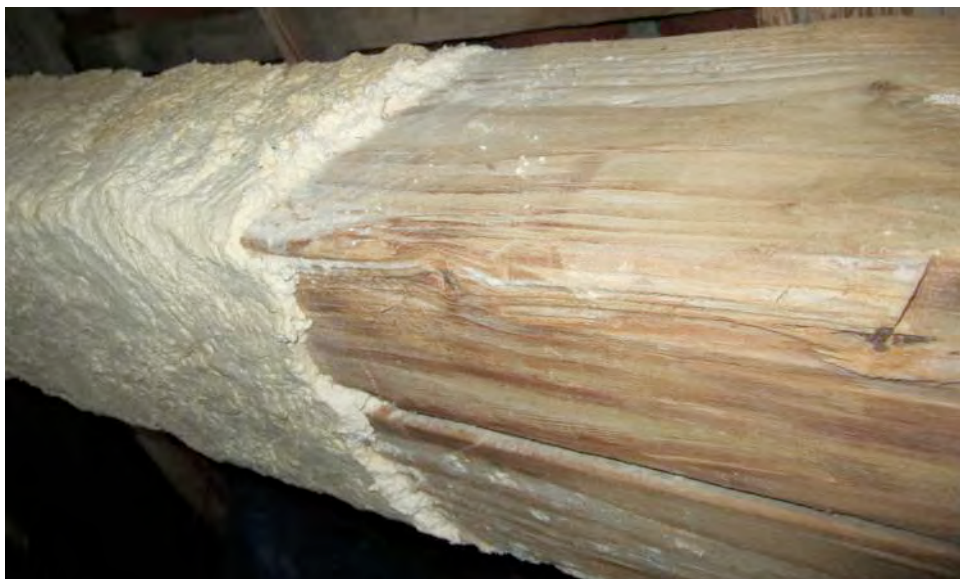
Zustand September 2014: wie März 2014.

**Abb. 42** Naumburg, Dom, Feld 1 Zustand nach Kompressenentsalzung (13.6.2013)
