Sanierung des Berghotels Malta

Gabriele Patitz

Injektionskontrolle mit Bauradar am Natursteinmauerwerk einer Eisenbahnbrücke

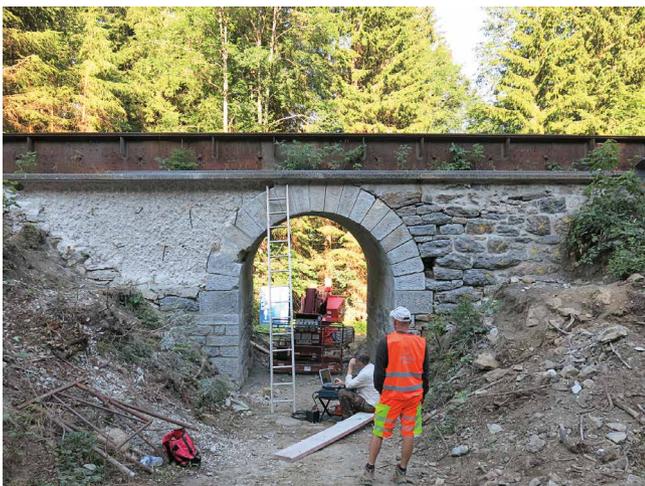
Abb. 1: Ansicht bahnrechts

risse, verbunden mit leichten Steinversätzen, waren im Bereich des Scheitels bahnrechts erkennbar. Das Widerlagermauerwerk ist lagenweise ausgeführt, bestehend aus großen und meistens gut bearbeiteten lokalen Natursteinen. Schadhafte Natursteine aufgrund von Frost, Verwitterung oder lokalen Lastspitzen waren nicht vorhanden.

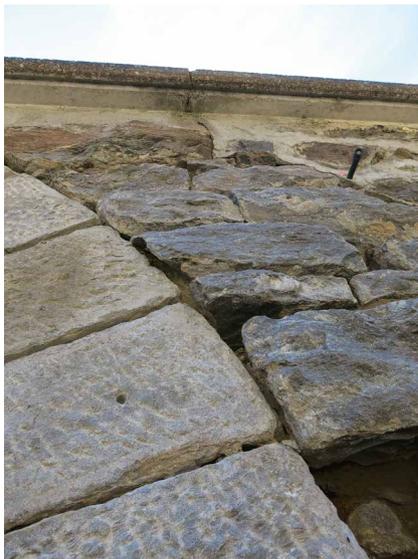
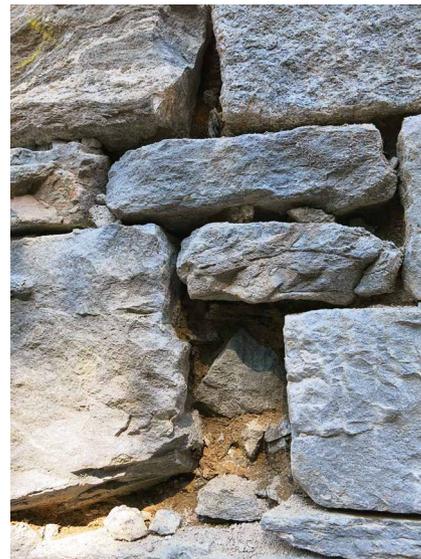
Die teilweise ausbauchenden Flügelwände bestehen aus einem Mauerwerk aus großen Bruchsteinen, die im »wilden« Verband versetzt sind. Hier befanden sich lokal sehr große und offene Fugen mit einem hohen Anteil an bindemittelloser Sand- bzw. Erdfüllung. In der Mauerwerkstiefe waren Mörtel und Zwickelsteine nicht mehr überall vorhanden (Abb. 3 und 4).

Abb. 3 + 4: Lokale Ausbauchungen an den Flügelwänden; bindemittelloser Mörtel hinter den unebenen Bruchsteinen; lose Zwickelsteine

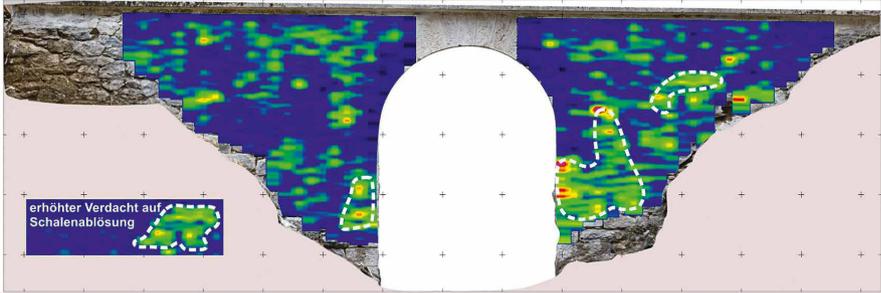
<p>erhöhter Verdacht auf Schalenablösung</p> <p>Die Messung wird als Null- bzw. Ausgangsmessung angesehen.</p>	<p>Messung 1 vor den Injektionen: Bei den zusammenhängenden grünen Flächen besteht der Verdacht auf Hohlräume hinter der vorderen Mauerschale</p>
<p>2. Messkampagne 21./22.08.19</p>

tiefen von ca. 20 bis ca. 40 cm gegenübergestellt. Dabei handelt es sich um den Grenzbereich der vorderen Mauerschale zur Innenfüllung des Widerlagers. Hier musste insbesondere abgeklärt werden, ob Mauerablösungen vom Kern erfolgen und somit größere Hohlräume vorhanden sind.

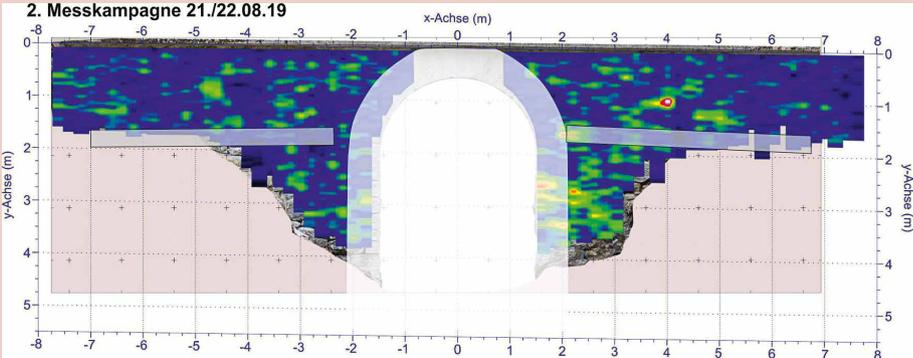
<p>Messung 2 nach den Injektionen: Es sind kaum zusammenhängende grüne Flächen mit Verdacht auf Hohlräume hinter der vorderen Mauerschale vorhanden. Die Restflächen wurden nachgearbeitet.</p>
<p>4. Messkampagne 29./30.09.19</p>

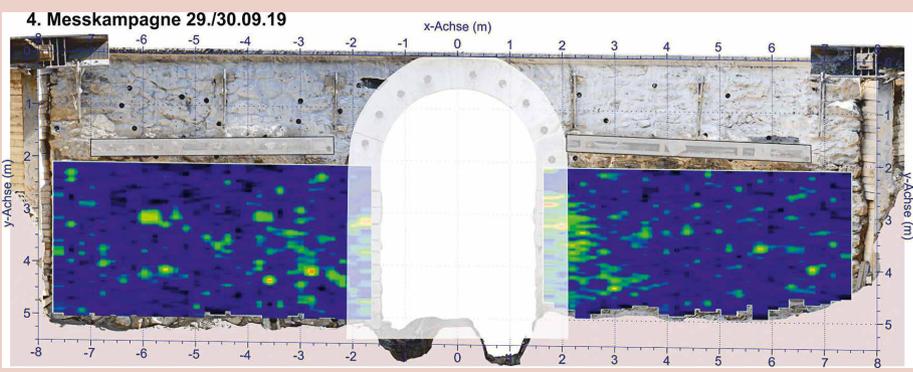
<p>Messung 4: Die Injektionsarbeiten sind abgeschlossen. Sehr lokal sind hinter der ersten Steinschicht noch kleine Bereiche mit leicht höheren Reflexionsstärken erkennbar. Dabei muss es sich nicht unbedingt um einen lokalen Hohlraum hinter dem Stein handeln, sondern ursächlich kann z. B. auch eine sehr ebene und glatte Steinrückseite sein.</p>

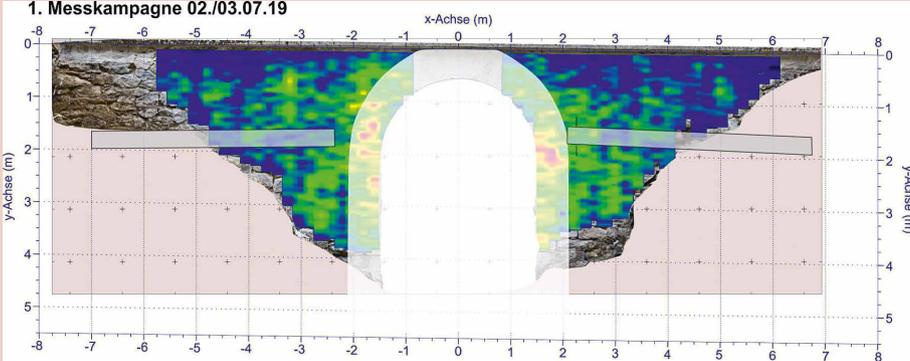
zuständen für die Bauteiltiefen von ca. 60 bis ca. 150 cm. Dabei handelt es sich um den Bereich des Widerlagermauerwerks hinter der vorderen Mauerschale. Hier musste insbesondere abgeklärt werden, ob größere Hohlräume oder Kavernen vorhanden sind.

<p>Messung 1 vor den Injektionen: Die höher reflektiven grünen Bereiche weisen auf Hohlräume in der Innenfüllung des Flügel-mauerwerks hin</p>
<p>2. Messkampagne 21./22.08.19</p>

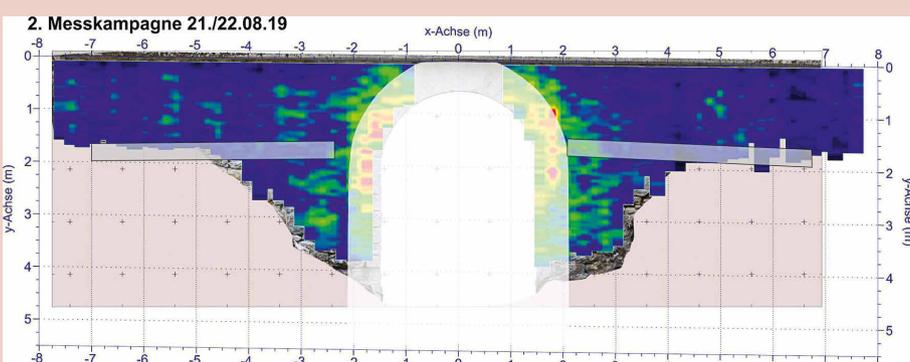
<p>Messung 2 nach den Injektionen: Lediglich rechts und links neben dem Bogen sind noch Verdachtsstellen für Hohlräume vorhanden, die nachgearbeitet wurden</p>
<p>4. Messkampagne 29./30.09.19</p>

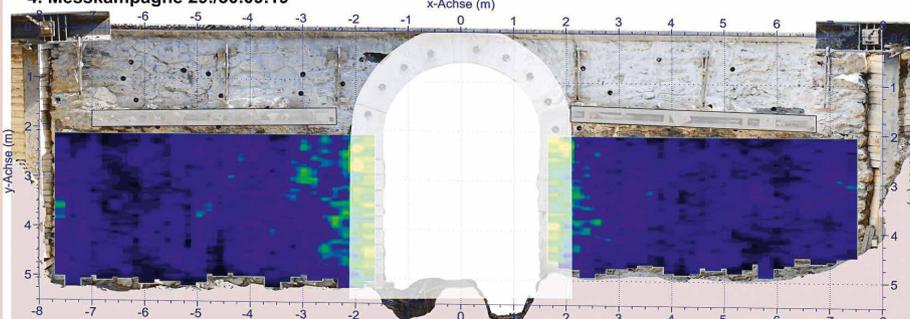
<p>Messung 4: Die Injektionsarbeiten sind abgeschlossen. In den Radardaten zeigen sich fast keine Verdachtsstellen auf Hohlräume mehr.</p>
