# BAUSUBSTANZ

# Die Verlagsbauten Rolf Gutbrods in Aulendorf – architektonische Qualität und Modernisierungspotenzial

### Zustand des Bestands und Modernisierungsmöglichkeiten bei den Dächern

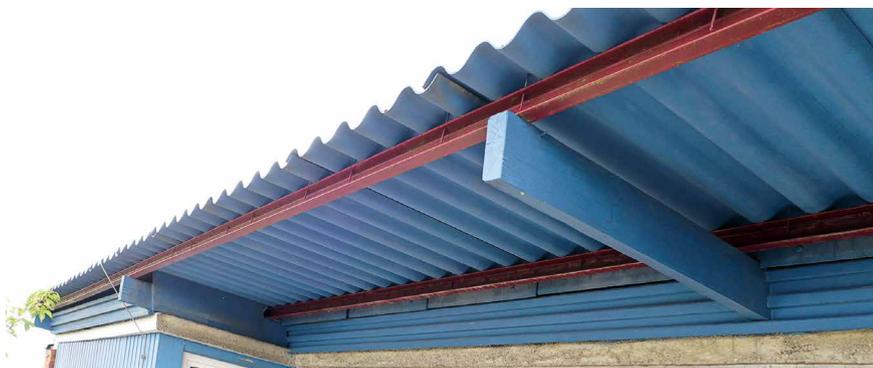
Die Dachflächen der Gebäude sind mit Wellzementplatten eingedeckt, die auf Stahlpfetten aufgelegt sind. Diese Konstruktionsart, die in den Bestandsplänen so festgehalten ist, lässt sich auch so bei den Dachüberständen ablesen (Abb. 12 und 14).

Abb. 14: Foto des aktuellen Zustands [© Klaus-Jürgen Edelhäuser]

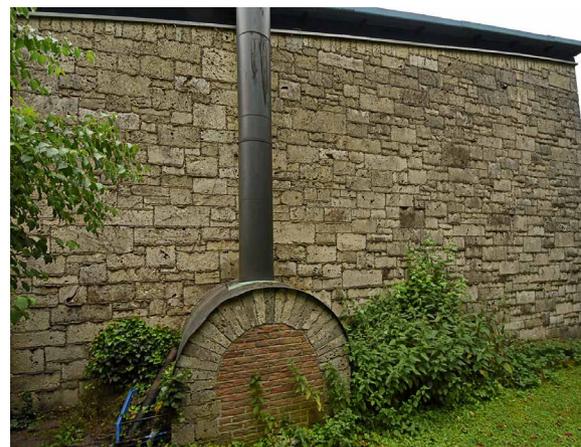
Abb. 16: Gleicher Wandabschnitt von außen. Das Kalktuff-Mauerwerk ist in einem außergewöhnlich guten Zustand. [© Klaus-Jürgen Edelhäuser]

Ein besonderes gestalterisches Element der Bauwerke sind die Mauern aus Kalktuff. Diese Flächen sind baulich in einem hervorragenden Zustand und bieten neben der optischen durchaus auch eine gute energetische Qualität. Um den Bestand mit Kalktuffwänden bewerten zu können, wurde aus der Masea-Datenbank für Kalktuff die Wärmeleitfähigkeit mit  $0,80 \text{ W}/(\text{mK})$  übernommen.

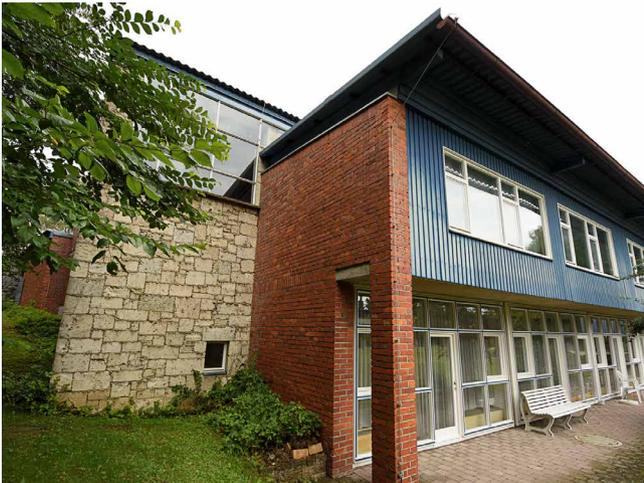
Abb. 18: Unterschiedliche Qualitäten im Bestand beim nördlichen Gebäude. Leichtbauweise des Obergeschosses mit Holzverschalung, Glaswand im Untergeschoss darunter, Sichtziegel- und Kalktuffmauerwerk am Giebel bzw. am angrenzenden Gebäudeteil. [© Klaus-Jürgen Edelhäuser]

Alle Wandflächen der Gebäude haben im Außenbereich eine besondere gestalterische Wertigkeit, die keine Überformung zulässt (Abb. 18). Damit scheidet im Falle einer energetischen Verbesserung der Bauteile außen liegende Dämmsysteme aus. Bei den Innenoberflächen ist zwischen den »dünnen« Wänden und den massiven Wandabschnitten, die zum Teil auch eine entsprechend hohe Oberflächenqualität aufweisen, zu unterscheiden.

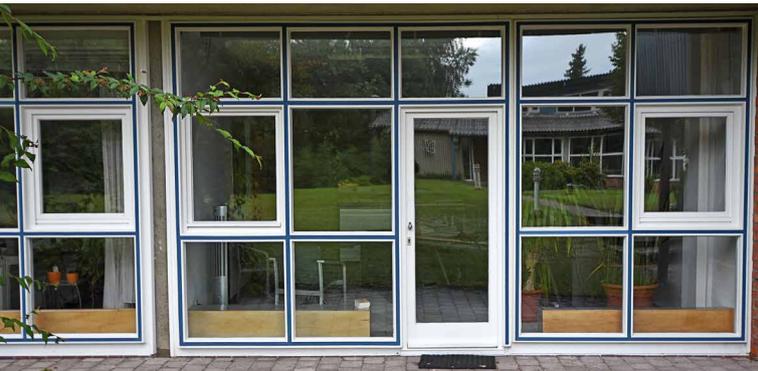
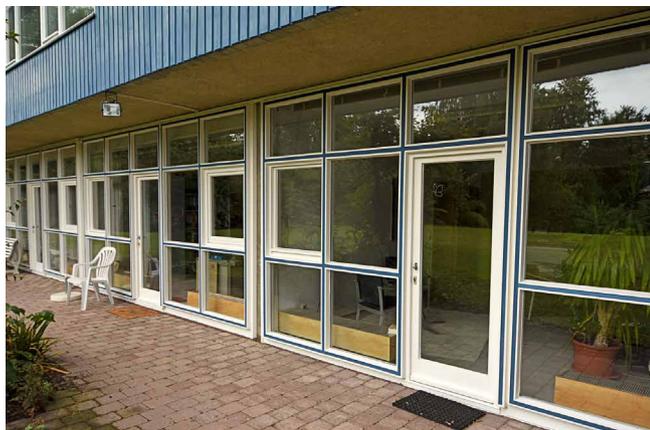
Abb. 19 (oben) und 20 (unten): Pfosten-Riegel-Fassade des Untergeschosses des nördlichen Gebäudes. Durch die Deckenauskragung sind die Fenster hervorragend geschützt. An den Holzbauteilen liegen keine Schäden vor. Selbst der Fensterlack ist in gutem Zustand. Beim südlichen Gebäude ist der Zustand der Fenster identisch. [© Klaus-Jürgen Edelhäuser]

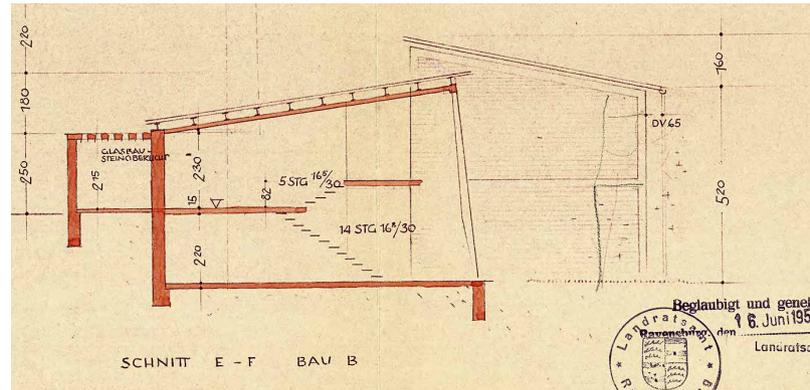
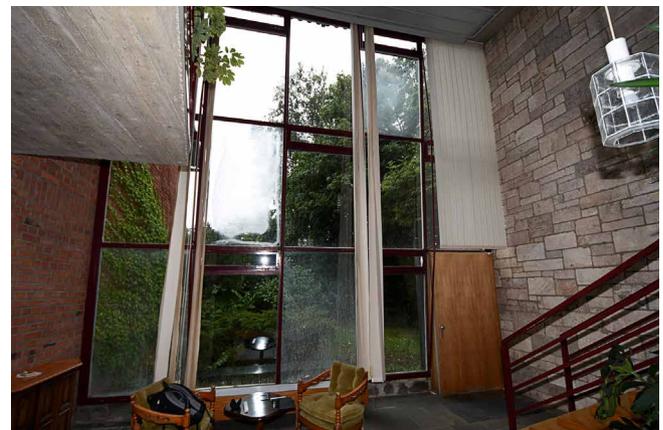
Abb. 21 (oben) und 22 (unten): Großflächige Verglasung in der Halle des südlichen Gebäudes. Planauszug, der die Lage der Verglasung im Schnitt zeigt, und Ansicht von innen. [Quelle Planauszug: ECV – Editio Cantor Verlag GmbH, Foto: © Klaus-Jürgen Edelhäuser]

Die Halle des südlichen Gebäudes ist mit einer filigranen Metall-Holz-Fensterkonstruktion ausgestattet. Es handelt sich hierbei um eine Fensterfläche, die die Südseite der Halle über zwei Etagen abschließt. Damit die Standsicherheit der schlanken Profile im Bestand sichergestellt ist, wurden die Profile bauzeitlich mit filigranen Zuggliedern unterspannt. Bei den Verglasungen handelt es sich um Isolierverglasungen, die zum Teil schadhafte sind. An den Holzprofilen, die die Metallprofile außenseitig überdecken, zeigen sich

zum Teil geringe Schäden durch Abmorschungen. Sie können wie die Korrosionsschäden an Metallteilen in situ repariert werden (Abb. 21 bis 24).

Bei dem Metall-Holz-Element der Eingangshalle des südlichen Gebäudes sollten die Isolierverglasungen ersetzt werden. Maßnahmen an den Rahmen sind, abgesehen von Reparaturen in situ, nicht notwendig. Aufgrund der schlanken Profile und durch die (dämmende) Holz-Verleistung im Außenbereich tragen die Metallrahmen nicht nennenswert zum Wärmeverlust bei. Durch eine Modernisierung der Verglasung kann der energetische Stand deutlich verbessert werden, ohne dass sich das negativ auf das Erscheinungsbild auswirken würde.

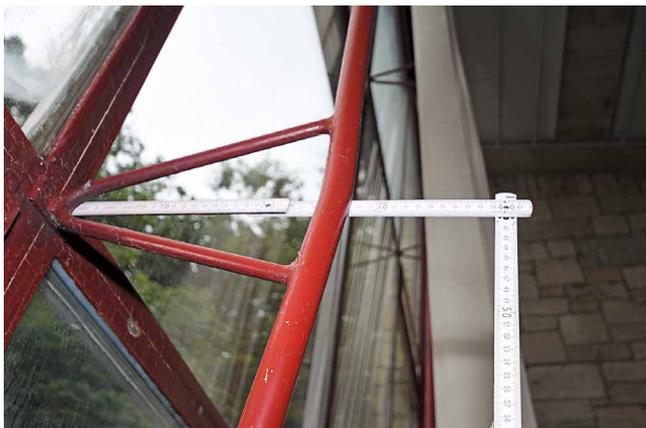
Abb. 23: Um die Standfestigkeit der Verglasung bei entsprechend filigranen Profilen sicherzustellen, wurden die Rahmen unterspannt [© Klaus-Jürgen Edelhäuser]

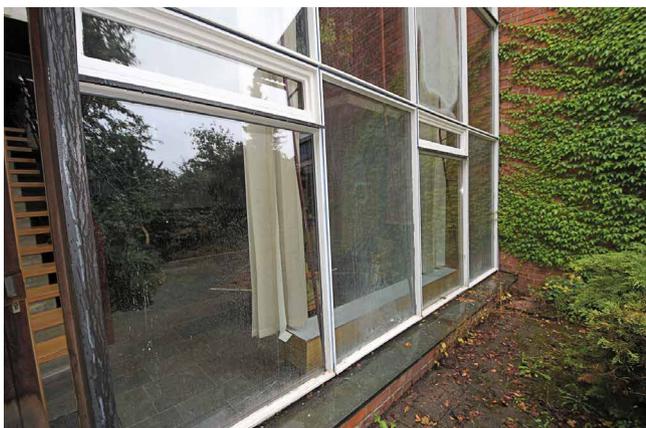
Abb. 24: Die Metallprofile sind von außen mit Holzrahmen verkleidet. Hier zeigen sich in der Sockelzone zum Teil Schäden durch Abmorschung, die aber in situ repariert werden können. [© Klaus-Jürgen Edelhäuser]

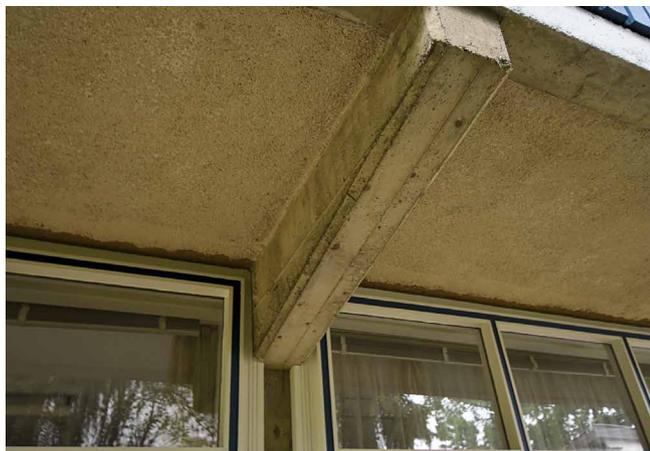
Schon eingangs wurde erwähnt, dass die jeweils auf der Südseite auskragenden Obergeschosse einen hervorragenden Witterungs- und Sonnenschutz für die Untergeschosse darstellen. Gleichzeitig stellen die Auskragungen – beim südlichen Gebäude zusätzlich mit Betonrippen versehen – allerdings auch eine Wärmebrücke dar. Im Bestand lassen sich in den kritischen Bereichen keine Schäden durch Kondensat- oder Schimmelbildung feststellen. Bei der Bewertung der Wärmebrücken und bei der Betrachtung der Modernisierungsmöglichkeiten sollte dies entsprechend gewürdigt werden (Abb. 25).

Abb. 25: Deckenauskragung beim südlichen Gebäude. Die Betonrippen sind angefasst, an der Deckenuntersicht lassen sich unterschiedliche Putzstrukturen als Gestaltungselement erkennen. Eine Überformung dieses Bereichs von außen würde das Erscheinungsbild massiv beeinträchtigen. Zudem gestatten die anschließenden Fensterrahmen keine großen Aufbauhöhen an der Decke. [© Klaus-Jürgen Edelhäuser]

Eine Überformung dieser Bauteile von außen scheidet aus gestalterischen und denkmalfachlichen Gründen aus. In den Obergeschossen des auskragenden Bereichs sind ohnehin Maßnahmen an den Böden erforderlich. Hier empfiehlt sich der Einbau einer dünnen Dämmebene von innen (z.B. 3 cm Hartschaum mit WLK 025). Hierdurch könnte, auch wenn die Anforderungen des GEG dann vermutlich nicht eingehalten werden, dem Phänomen der Fußkälte entgegengewirkt und zu einem behaglichen Raumklima beigetragen werden.

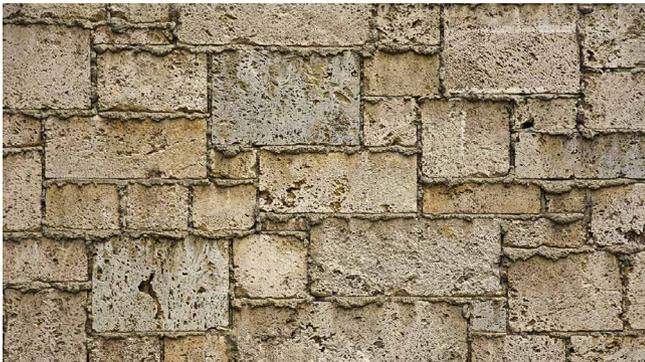
Abb. 29: Detailaufnahme der Natursteinwand, bei der selbst die Vermörtelung der Lager- und Stoßfugen eine gestalterische Qualität hat, die noch immer unbeschädigt erhalten ist [© Klaus-Jürgen Edelhäuser]
