Karl-Uwe Voß

# Schäden durch die Alkali-Kieselsäure-Reaktion (AKR) bei beschichteten Industrieböden

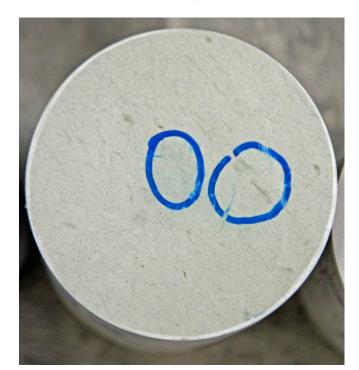
Abb. 1 a-c: Abriss im Beton unterhalb einer Kunstharzbeschichtung

Auffällig war, dass im Zentrum dieser Abplatzungen zum Teil glasartig erscheinende Körner (rote Pfeile Abb. 1) erkennbar waren, die einen deutlichen Reaktionssaum (Eintrübung) aufwiesen. Im Rahmen der mikroskopischen Untersuchung dieser Proben zeigte sich, dass die im Beton enthaltenen, alkaliempfindlichen Gesteinskörner bereits deutliche Schäden in Form von

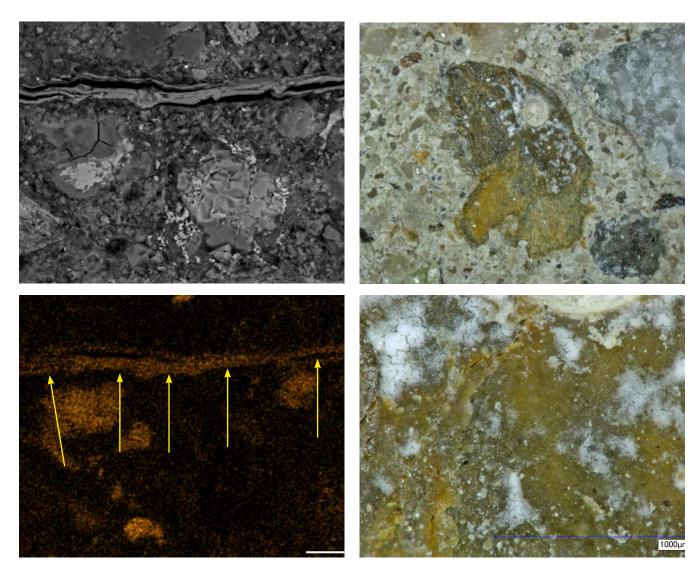
Abb. 3 a+b: Mit Alkalisilikathydraten gefüllte Risse

Rissen aufwiesen, die sich in Richtung des Zementsteins fortsetzten. Mittels des nachfolgend dargestellten »Silicium-Mappings« (Abb. 3) konnte im Rahmen rasterelektronenmikroskopischer Untersuchungen darüber hinaus nachgewiesen werden, dass die Risse im Bereich des alkaliempfindlichen Gesteinskorns zum großen Teil mit Alkalisilikathydraten gefüllt waren.

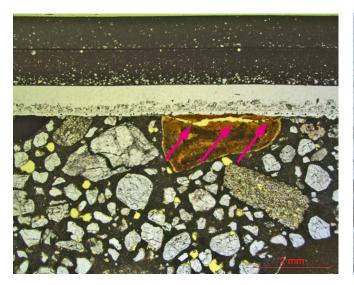
Abb. 5 a-b: Oberflächenparallel gerissenes Flintkorn unter der Beschichtung mit Ablagerungen eines AKR-Gels

zeigte einen oberflächenparallelen Riss, der sich bis in den Zementstein fortsetzte. (Abb. 5)

In diesem Riss wurden Ablagerungen vorgefunden (rote Pfeile in Abb. 5 b), die bei gekreuzt polarisiertem Licht isotrope (also nicht kristalline) Eigenschaften aufwiesen. Dieses Erscheinungsbild ist typisch für Ablagerungen eines AKR-Gels. Neben dem oben erwähnten braunen Korn wurde im Bereich einer anderen Blase zusätzlich ein Korn vorgefunden, das einem alkaliempfindlichen Opalsandstein zuzuordnen war. Auch dieses Korn befand sich direkt unter der Beschichtung und war nicht von einem zementären Bindemittel umgeben. Dafür fanden sich auch im Bereich dieses Korns die oben beschriebenen Ablagerungen, die einem AKR-Gel zuzuordnen waren (s. rote Pfeile in Abb. 6).
