Historischer Brunnen nachhaltig saniert

Lucae-Brunnen in Frankfurt zwölf Jahre nach Sanierung

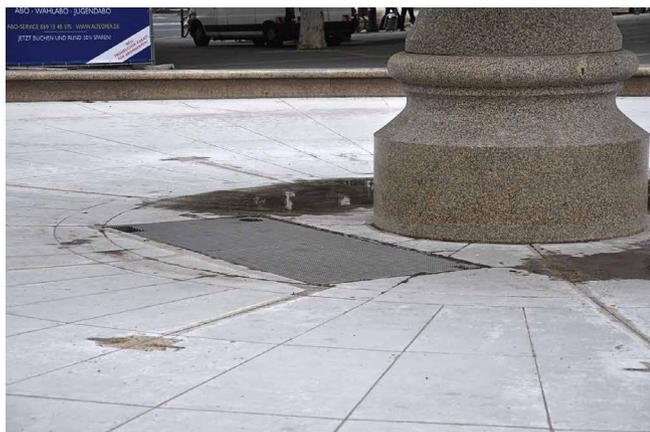
nierung nahmen die Undichtigkeiten und damit die Wasserverluste ständig zu und der Belag aus Reinersreuther Granitplatten war von einer grauweißen Schicht aus Kalkablagerungen überzogen (Abb. 2 und 3). Die oben genannten Gründe waren der Anlass für die Stadt Frankfurt, das historische und prominente Bauwerk im Jahr 2010 gründlich und vor allem nachhaltig zu sanieren.

Der Brunnen war undicht und der Belag und die Umrandung waren unansehnlich. Der Wasserverlust war zuletzt so groß, dass für die Nachspeisung immer größere Mengen erforderlich waren und sich ein unübersehbares

Abb. 2: Zustand 2010: Undichte Fugen und unansehnliche Kalkablagerungen auf dem Belag [© Walter Gutjahr]

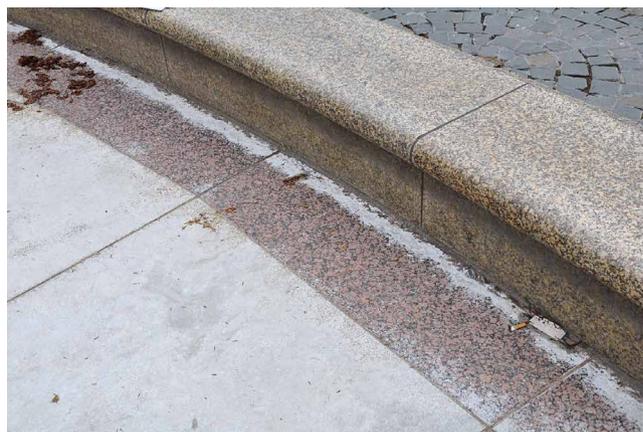
Abb. 3: Zustand 2010: Kalkablagerungen am Übergang vom Beckenrand zum Sockel [© Walter Gutjahr]

Die Undichtigkeiten hatten mit großer Wahrscheinlichkeit ihren Ursprung vor allem im Anschlussbereich der Bodenfläche zum aufgehenden Sockel des Beckenrands (Abb. 3). Und die sichtbaren Schäden an den Granitplatten, wie krustenartige Ablagerungen aus Kalk auf der Oberfläche, haben ihre Ursache in Ausscheidungen aus dem Bindemittel.

Während der Sommerphase, in der der Brunnen betrieben wurde, stand der Mörtel permanent unter Wasser. Nach der Einstellung des Betriebs jeweils im Oktober bis zum Neustart im April konnte ein Teil des in Lunkern und Poren eingelagerten Wassers in den tiefer liegenden Pumpensumpf sickern. Doch ein wesentlicher Teil des Wassers verblieb in den kleineren Poren des

Mörtels, wodurch bei Frost sein Gefüge geschädigt wurde. Damit sind auch die beobachteten Festigkeitsverluste des Mörtels zu erklären.

Aus dem Zement wurde durch Wasser Calciumhydroxid gelöst. In den Trockenphasen während der Wintermonate konnte das in feinen Poren gespeicherte kalkhaltige Wasser kapillar an die Fugenoberfläche transportiert werden. Nach dem Verdunsten des reinen Wassers blieb der gelöste Kalk zuerst pulverförmig auf deren Oberfläche zurück und kristallisierte an der Luft dann zu wasserunlöslichem Calciumcarbonat. Dadurch sind auch die den gesamten Belag prägenden gräulich-weißen stumpfen Ablagerungen zu erklären. Dieser Prozess war in den ersten Jahren intensiver und schwächte sich im Laufe der Zeit ab.

Die seitliche Verbreiterung des Beckenrands, die ohne eine Verbindung zum ursprünglichen Brunnenrand ausgeführt war, wurde zuerst entfernt, und der neu betonierete Betonkranz wurde mit einer armierten Verbindung zum Brunnen-

boden und Brunnenrand versehen. Nach fachgerechter Vorbereitung der Untergründe wurde eine mehrlagig aufgetragene einkomponentige elastische Dichtschlämme durch eine Fachfirma aufgetragen. Ebenso wurden der Technischacht, der Anschluss des Brunnenpilzfußes aus Granit sowie die aufgehenden Brunnenrandflächen abgedichtet.

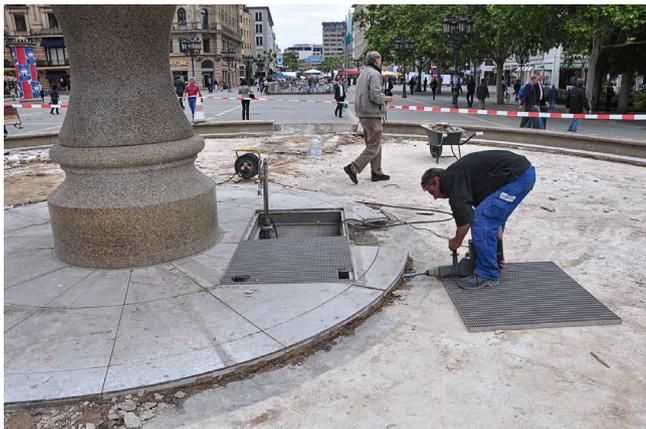
Die alten Platten wurden vorsichtig vom Mörtelbett getrennt, was überwiegend relativ einfach gelang (Abb. 4). Allein einzelne Platten wiesen auf ihrer Rückseite noch Mörtelanhaftungen auf. Das Mörtelbett wies nur noch eine geringe Festigkeit auf, was typisch für durch Frost geschädigte feinkörnigere Mörtel ist. Große Hohlräume unmittelbar unterhalb der Platten zeigen, dass seinerzeit schlanke Mörtel vorgelegt wurden, in die dann die Platten einzeln eingeklopft wurden – ein »früher« typisches Verfahren. Auf dem Untergrund wurde seinerzeit eine Dichtschlämme als Abdichtung aufgetragen. Die Um-

Abb. 4: Zerstörungsfreie Abtrennung der Granitplatten vom alten Mörtelbett
[© Walter Gutjahr]

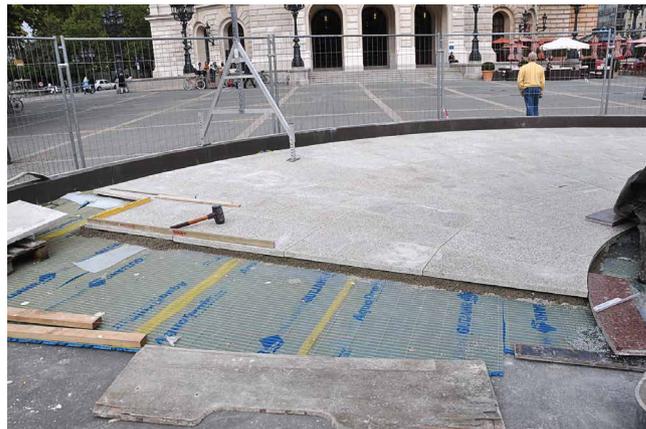
Abb. 5: Radiale Ausrichtung der kapillarbrechenden Drainagematte
[© Walter Gutjahr]

In der Zwischenzeit wurden die alten, rückseitig nummerierten Granitplatten in der Werkstatt aufbereitet. Die Plattenunterseiten wurden von Mörtelresten befreit und oberseitig wurden die Kalkablagerungen abgeschliffen. Zu guter Letzt erhielten die Platten wieder eine polierte Oberfläche. Die Verlegung der gekennzeichneten Platten erfolgte sehr professionell exakt nach Plan, immer vom inneren Kreis der Fläche nach außen (Abb. 6). So wurde auch die kapillarbrechende Drainagematte mit ihrer kanalartigen Profilierung zur Mitte des Brunnens hin ausgerichtet und verlegt (Abb. 5). Bei einem Wechsel der Richtung wurden die Über-

gänge mit einem zusätzlichen Gittergewebe abgedeckt, um zu vermeiden, dass Mörtelreste auf die Abdichtungsebene gelangen. Dieses Gewebe hat für seine Dicke das größte geprüfte Wasserleitvermögen, weshalb es hier zur Anwendung kam. Die Abdeckung der Drainagematte besteht aus einem Gittergewebe, wie dies für Drainagemörtelschichten notwendig ist.

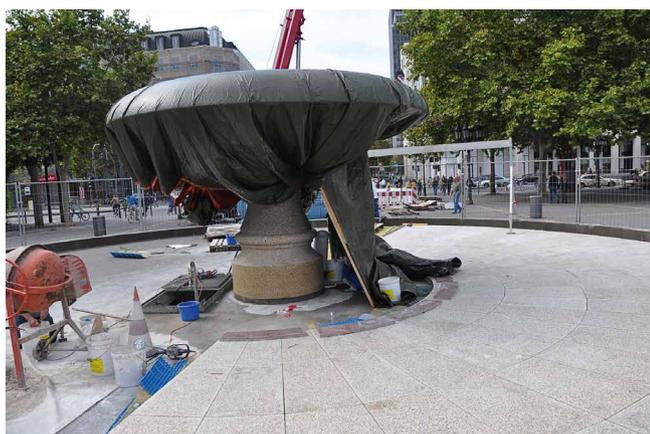
Abb. 6: Wiederverlegung der aufgearbeiteten Granitplatten [© Walter Gutjahr]

Drainagematten mit vliesartiger Abdeckung setzen sich durch ausgelaugte Kalke zu. Die Steinmetze haben mit großer Sorgfalt, Routine und Professionalität die alten Granitplatten exakt an gleicher Stelle wieder verlegt. Dabei zog man auf der Drainagematte den Drainagemörtel in einer Dicke von ca. 50 bis 60 mm locker über ein Rohr mit einer Aufziehschablone auf. Die Platten erhielten auf ihrer Rückseite vorher eine kammartig aufgezugene Haftbrücke und wurden dann in das frisch vorgezogene Mörtelbett eingeklopft. Die größeren, zum Teil mehr als 100 kg schweren Plattensegmente der äußeren Reihen erhielten erst eine rückseitige Haftbrücke, wurden umgedreht und dann mit einem Kran langsam in ihre Position gehoben und abgesenkt.

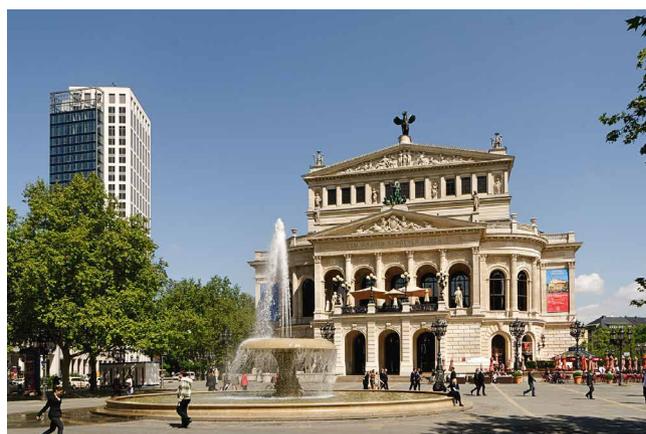
Abb. 7: Anziehungspunkt für Einheimische und Touristen: der sanierte Lucae-Brunnen auf dem Frankfurter Opernplatz [© Walter Gutjahr]

teile, weil mineralische Fugen in der ca. 220 m² großen Fläche Risse aufweisen würden. Der fast zwölf Jahre alte Belag sieht nach der jährlichen Wiederinbetriebnahme im Frühjahr heute noch so aus wie nach seiner Fertigstellung im Jahr 2010. Die polierte Belagsoberfläche hat nichts von ihrer Brillanz verloren. Die Sanierung eines technisch so herausfordernden Objekts, dazu an so prominenter Stelle, ist uneingeschränkt gelungen (Abb. 7).
