## Abschlussbericht

Mit Harnstoffharz  
verklebte Keilzinken-  
stöße im Bestand

Experimentelle Unter-  
suchungen zur Bestim-  
mung der Tragfähig-  
keit

04. November 2025  
überarbeitet 30. März 2026

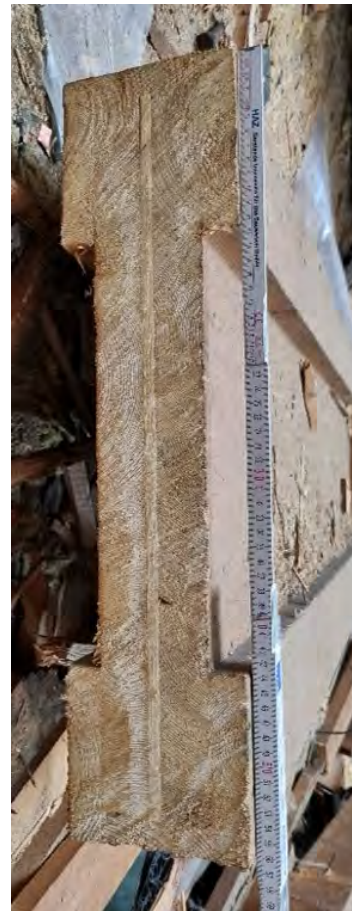
**Abbildung 2.3:** a) Querschnitt Binder in Zeichnung [Anlage A], b) Fotografie des Querschnitts

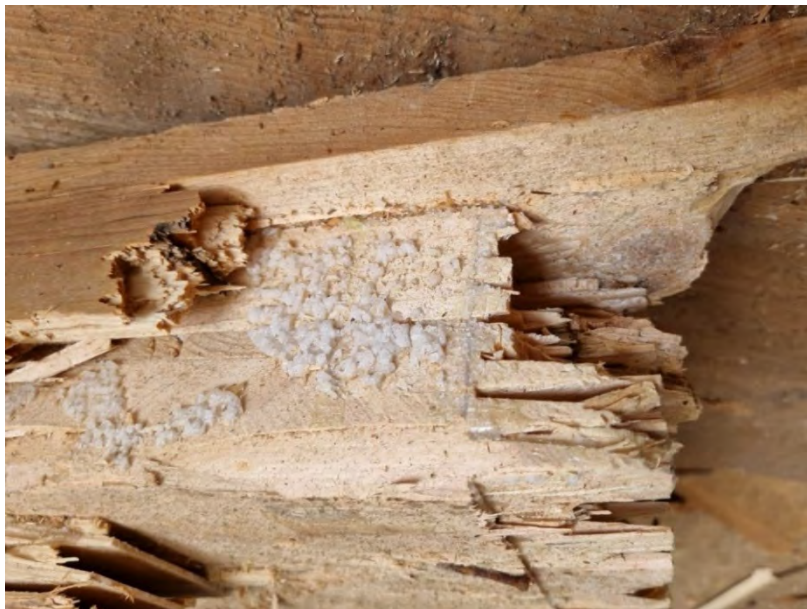
Bei den örtlichen Untersuchungen an der Elisabethkirche wurden Leimfugen von bis zu 1,5 – 2 mm Dicke lokalisiert. Der Klebstoff haftete noch auf einer Seite auf dem Holz an. Der UF-Klebstoff zeigte ausgeprägte würfelartige Brüche und war ausnahmslos spröde und leicht abkratzenbar (vgl. Abbildung 2.4). Die Leimgüte entspricht nicht oder nicht mehr den Anforderungen an die Festigkeit.

**Abbildung 2.4:** Leimfuge zwischen Unterseite Stegplatte und Blendbrett mit zu dicker, versprödeter Leimfuge

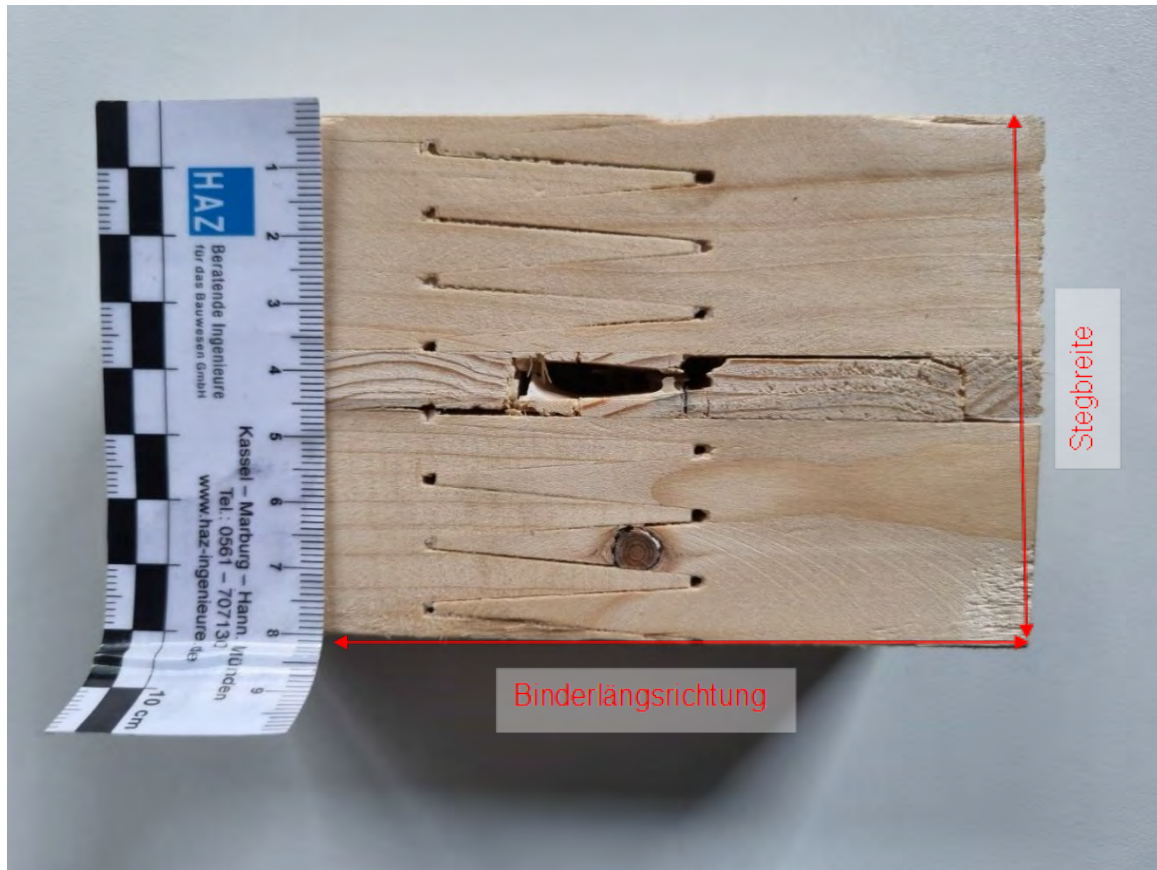
Abbildung 2.7 zeigt ein aus dem Träger herausgeschnittenes Stück einer intakten Keilzinkenverbindung. Es ist deutlich zu erkennen, dass die Fugen zwischen den Keilzinken nicht überall dünn und dicht geschlossen sind. Teilweise fehlt Leim. Das bedeutet, dass die Tragfähigkeit des Gesamtprofils durch diese Mängel abgemindert wird. Die Fehlstelle in der mittigen senkrecht stehenden Lamelle ist an dieser Stelle unerheblich für die Gesamttragwirkung.

**Abbildung 2.7:** Herausgeschnittene Keilzinkenverbindung mit mangelhaften Fugen

Die Ausführung der Keilzinkenverbindung des Steges war mangelhaft hinsichtlich Geometrie und Verschwächungsgrad, Klebfugendicke, Leimauftrag und mutmaßlich Anpressdruck, zumindest im Firstbereich. Der Klebstoff zeigt deutlich würfelartige Brüche, die auf ein bauzeitliches Schrumpfen oder auf eine zeitabhängige Versprödung, möglicherweise auch beides in Kombination, hindeuten.

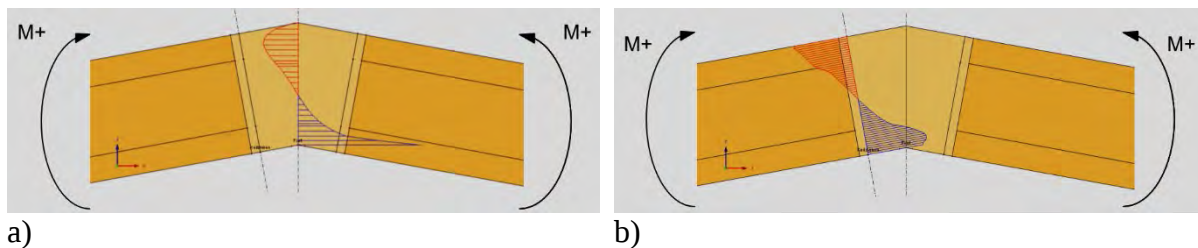
- Am Knickpunkt (First) zeigt der Verlauf der Biegespannungen (vgl. Abbildung 6.3 a)) eine deutliche Spannungsspitze im Zugbereich an der Innenecke. Der Nachweis der Tragfähigkeit wird hier etwa um das 1,5 fache überschritten  $\sigma_{m,d} = 31,7 \text{ N/mm}^2 > 20,8 \text{ N/mm}^2 = f_{m,d}$ .
- An der Keilzinkenverbindung, welche die Bruchstelle darstellt, zeigen sich keine Spannungsspitzen (vgl. Abbildung 6.3 b)). Der Nachweis der Tragfähigkeit wird hier nur etwa 5% überschritten:  $\sigma_{m,d} = 17,4 \text{ N/mm}^2 > 16,6 \text{ N/mm}^2 = f_{m,lf,d}$

Die Ergebnisse geben einen Hinweis darauf, dass die Schwächung nicht primär durch Spannungsüberschreitung, sondern eher durch die mangelhafte Keilzinkung verursacht wurde. Insgesamt ergibt sich für einen ungeschädigten Träger nach heutiger Berechnung eine Überlastung um etwa das 1,5-fache. Die rechnerische Beanspruchung ist dabei im Firstbereich größer als an der Keilzinkenverbindung selbst.

Abbildung 6.3: Biegespannungsverlauf a) im First, b) in der Keilzinkung

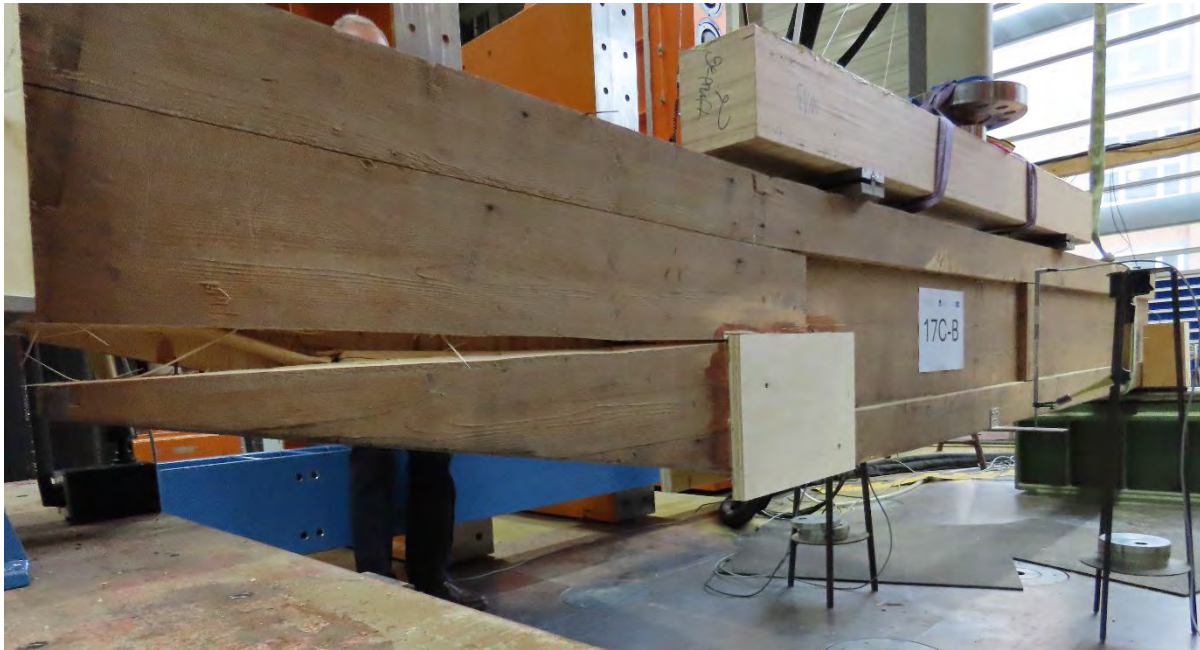
**Abbildung A.162:** 17C-B Schubversagen Trägerseite a

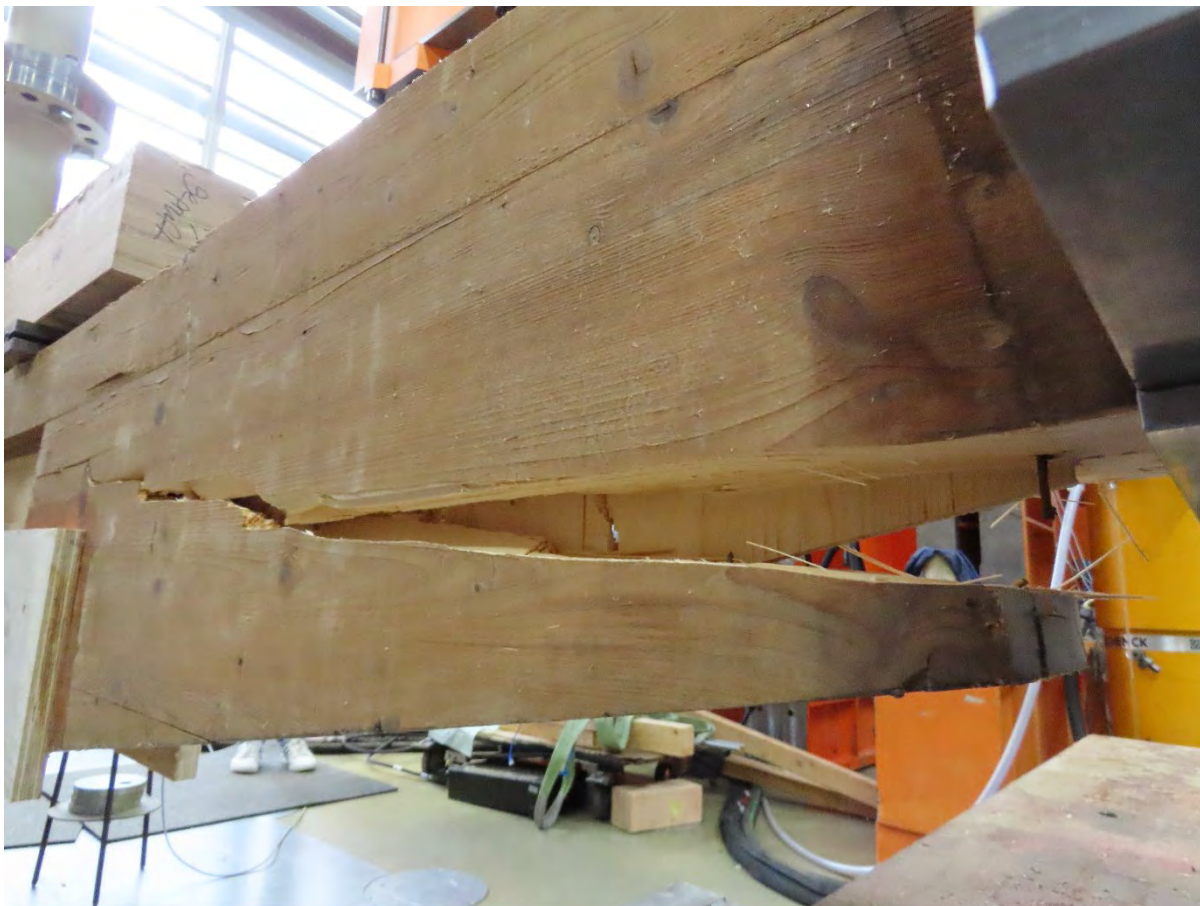
**Abbildung A.163:** 17C-B Schubversagen Trägerseite b, Ausziehen der Zwischenschicht mit geringerem Klebstoffauftrag

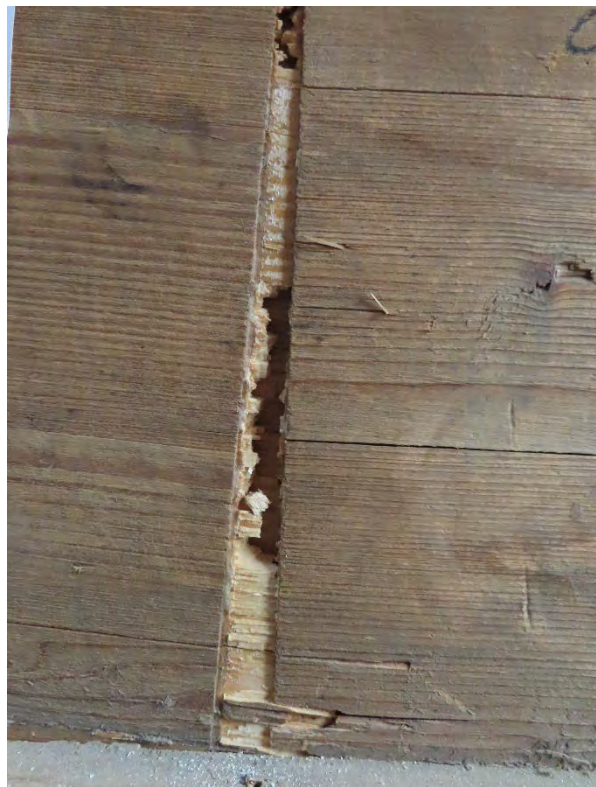
**Abbildung A.170:** 25F-B Keilzinkung  
Trägerseite b Biegezugversagen

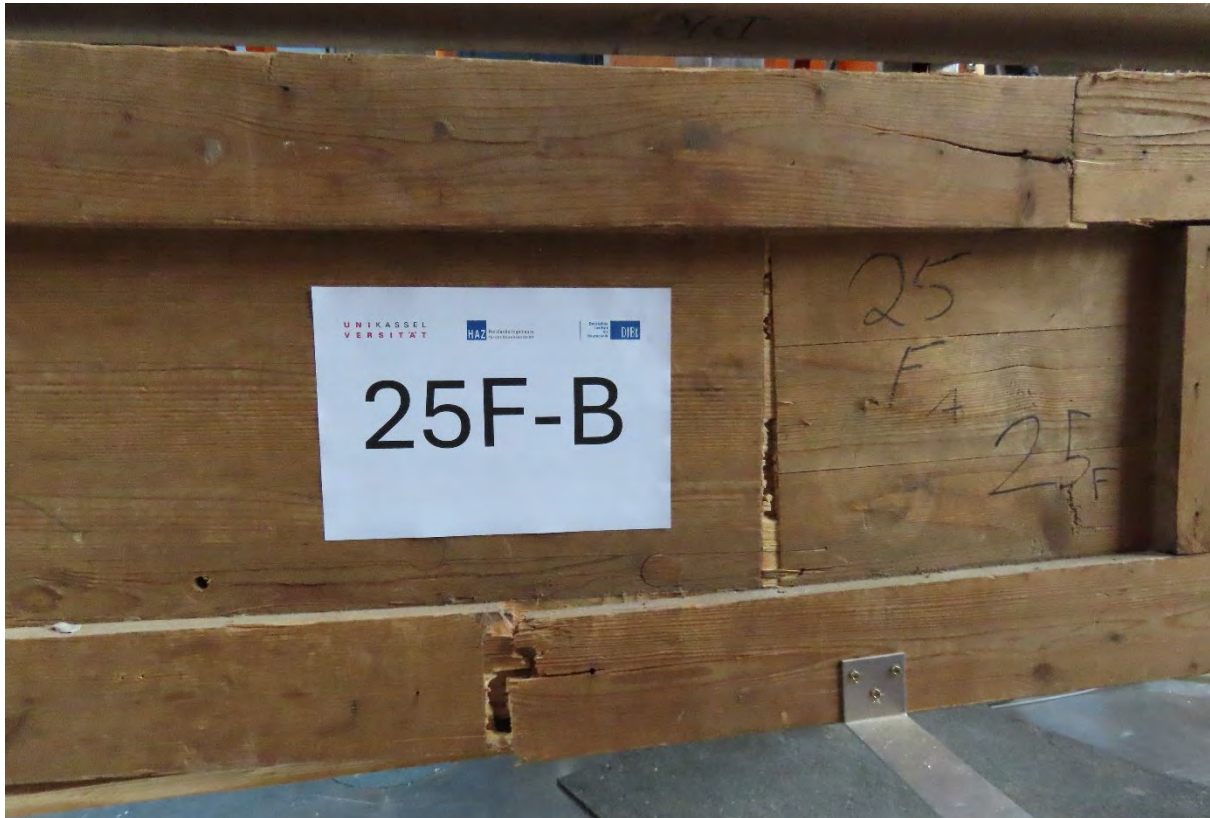
Abbildung A.171: 25F-B Trägerseite b Gurtlammellenversagen

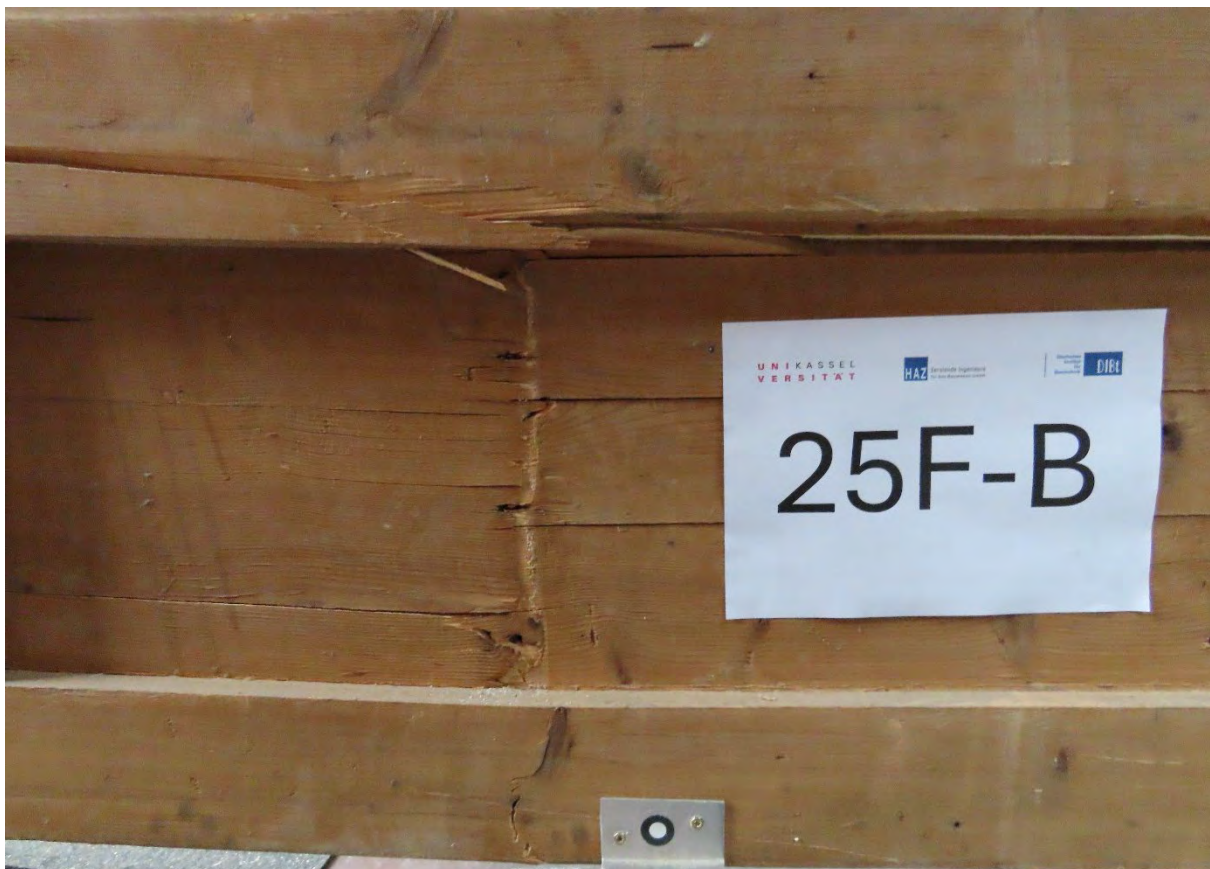
Abbildung A.172: 25F-B Trägerseite a Gurtlammellenversagen

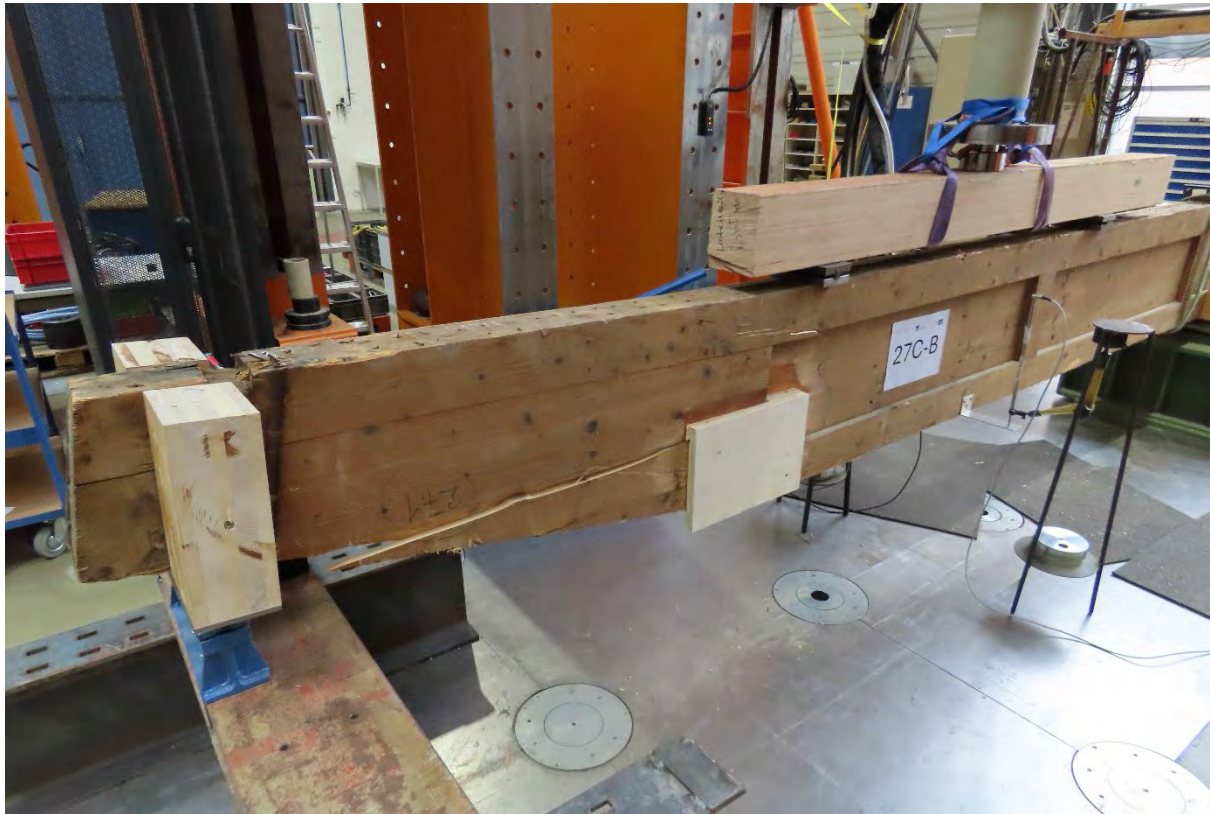
**Abbildung A.180:** 27C-B Schubversagen Trägerseite a

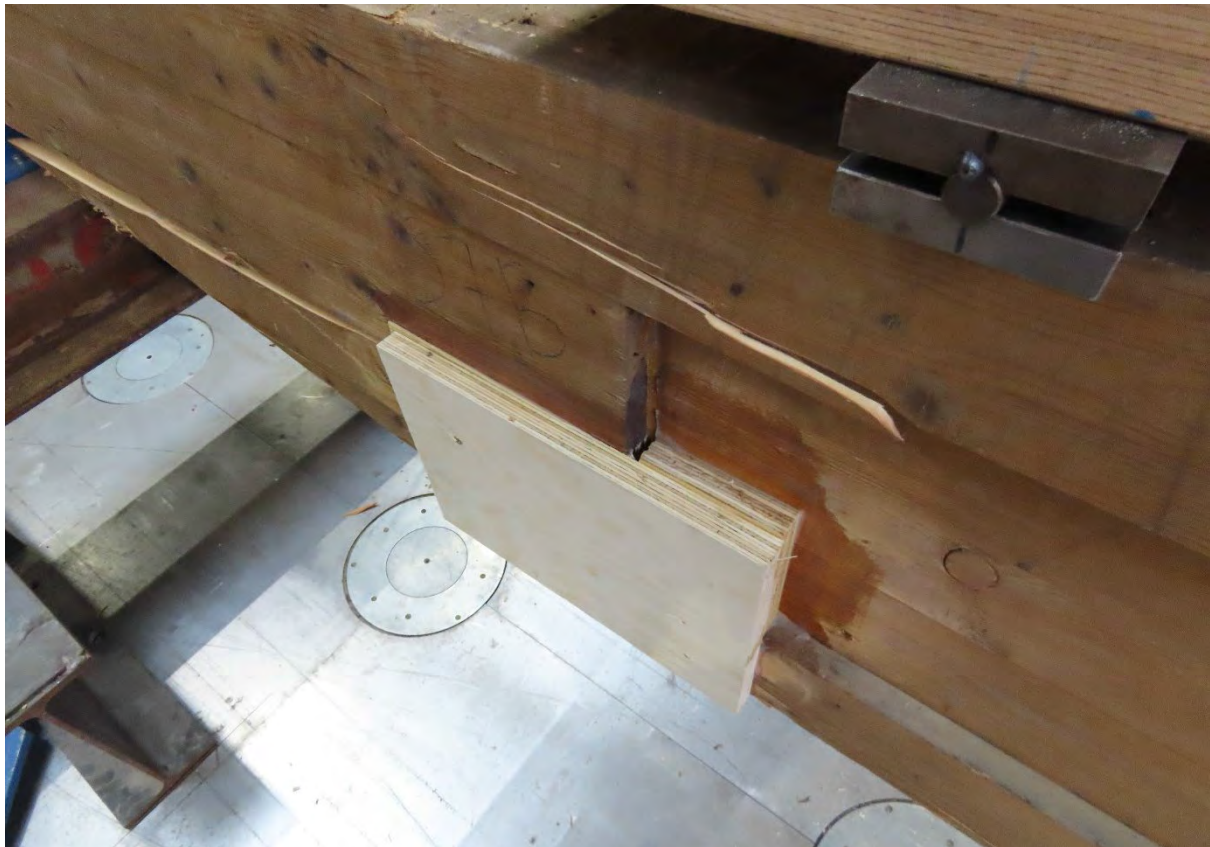
**Abbildung A.181:** 27C-B Schubversagen Trägerseite b

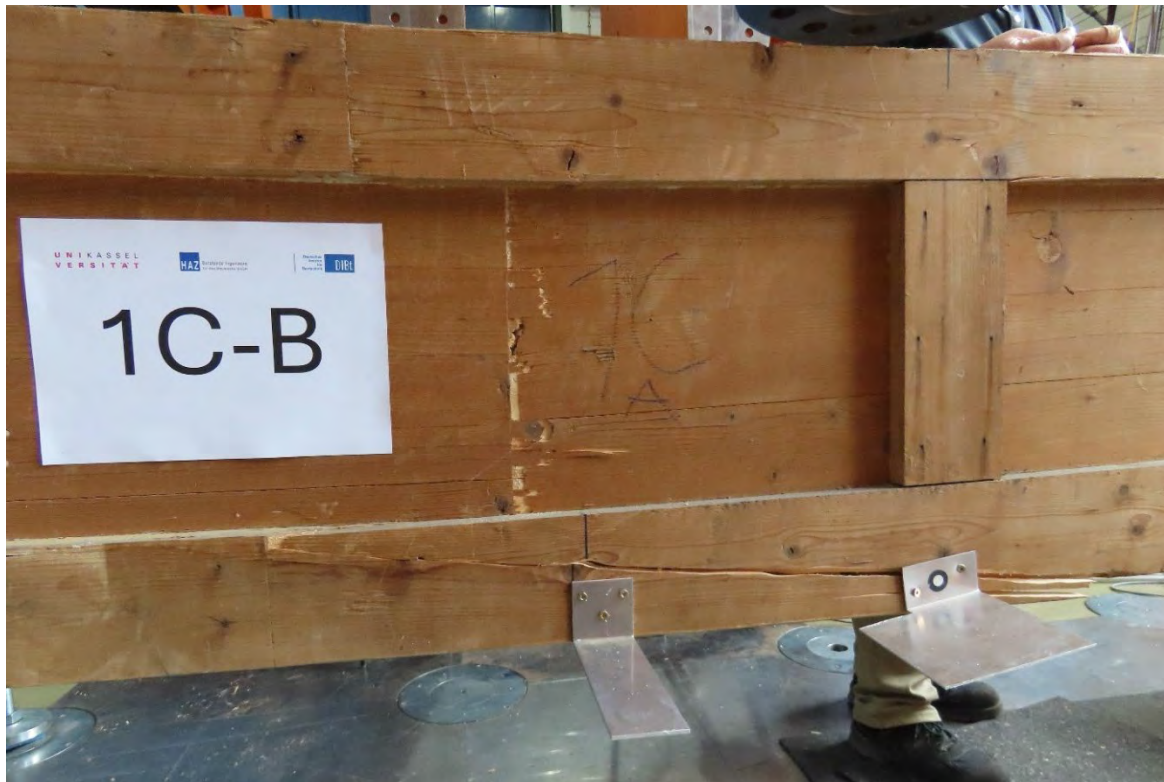
**Abbildung A.190:** 1C-B Keilzinkung Trägerseite b Biegezugversagen

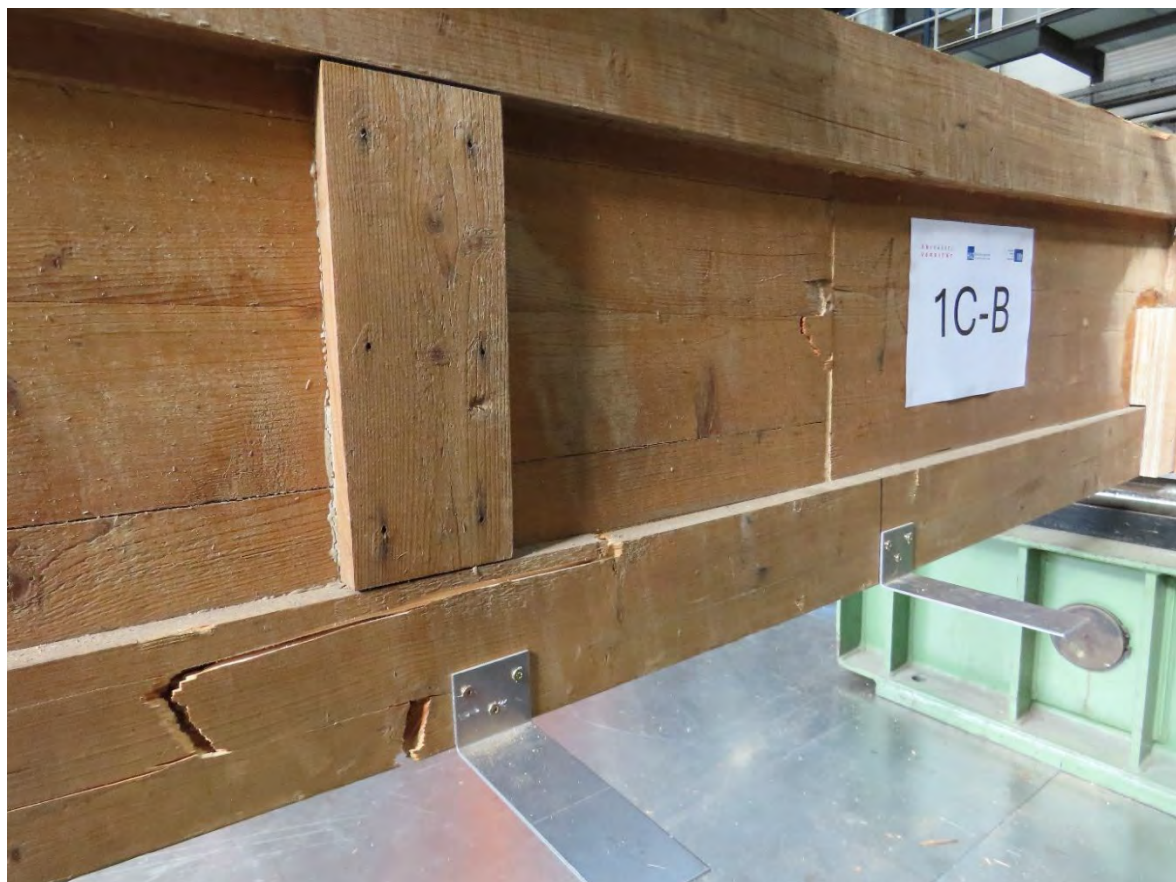
**Abbildung A.191:** 1C-B Keilzinkung Trägerseite a Biegezugversagen

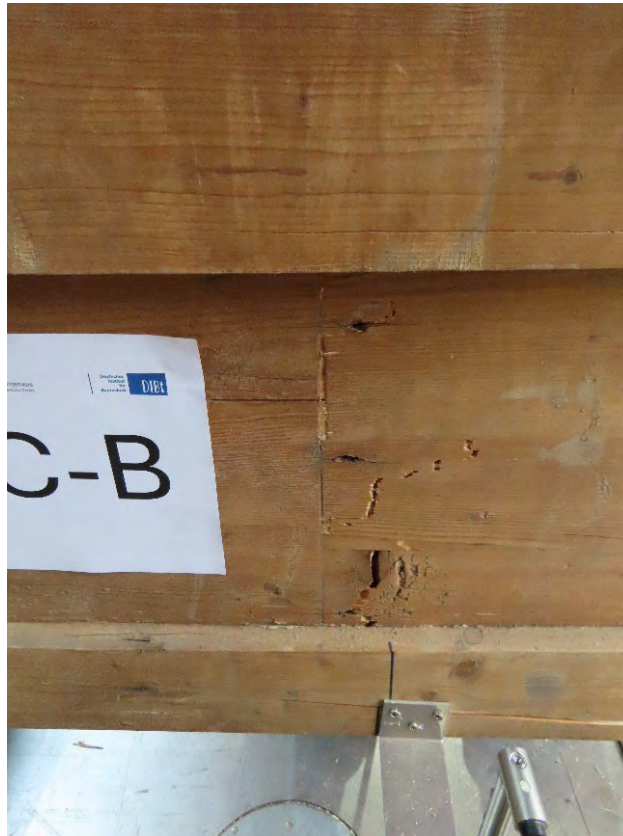
**Abbildung A.201:** 16C-B Keilzinkung Trägerseite a Biegezugversagen

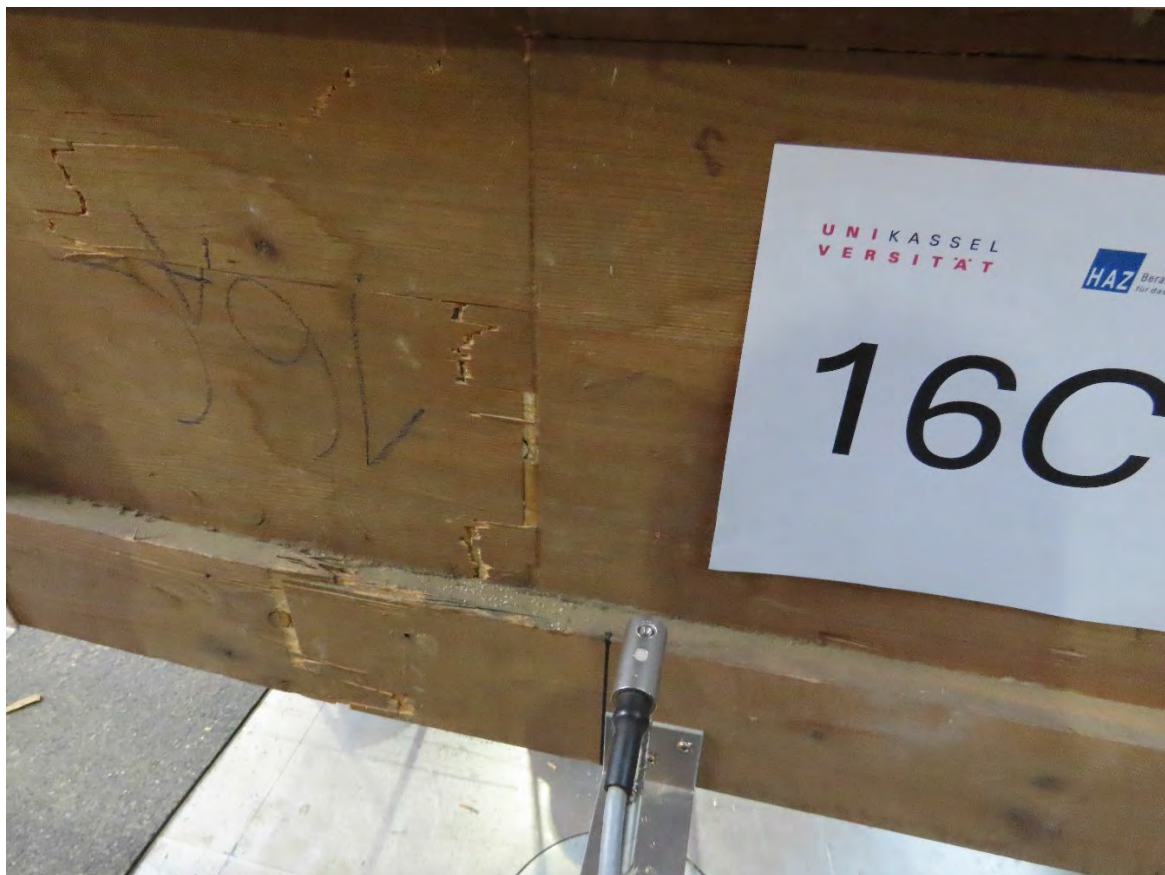
**Abbildung A.202:** 16C-B Keilzinkung Trägerseite b Biegezugversagen
