# Korrosion der Befestigungselemente bei vorgehängten Fassaden

FORSCHUNGS-AUFTRAG IfBt IV/ 1-5-154/ 77

**KORROSION DER BEFESTIGUNGSELEMENTE  
BEI VORGEHÄNGTEN FASSADEN**

**G. REHM  
R. LEHMANN  
U. NÜRNBERGER**

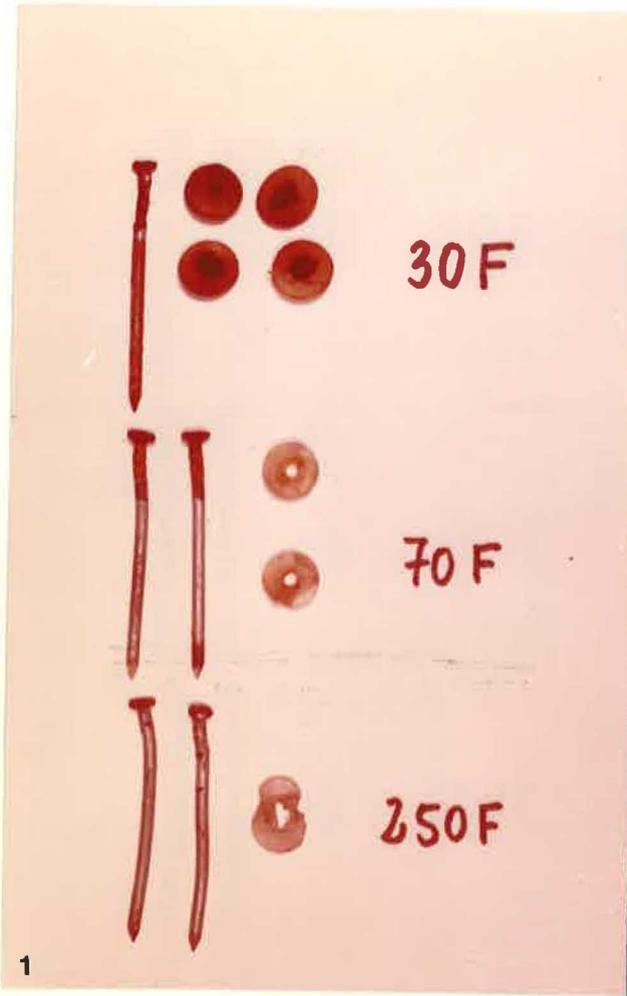
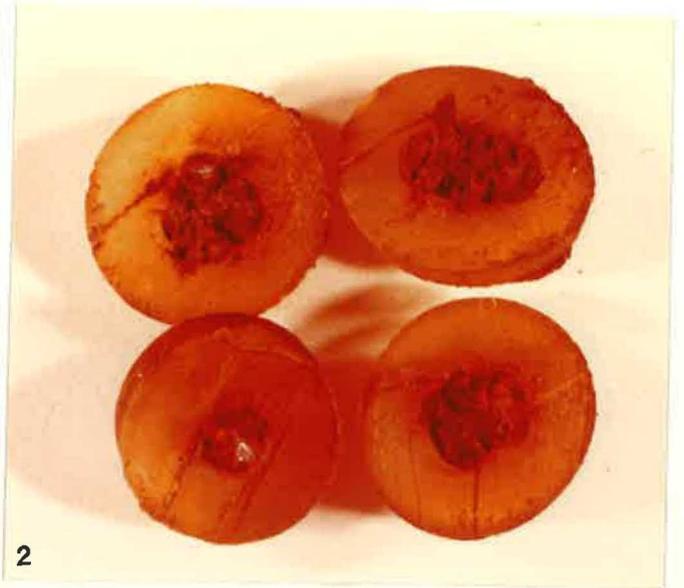
Bild 4: Nägel an den Entnahmestellen a und b

← 4.1 - Seitenansicht der Nägel in verschiedenen Höhenlagen

4.2 - Durchgerostete Nägel im Sockelbereich unterhalb der Unterlegscheibe

Für den Normalbereich (keine "Zwangshinterlüftung") ist charakteristisch, daß eine Korrosion der Nägel stattgefunden hat, die deutlich von der Höhenlage abhängt. Unmittelbar über dem Sockel ist die Korrosion am stärksten; hier waren die meisten Nägel im Bereich unterhalb der Unterlegscheibe aus Kunststoff durchgerostet. Bild 4.1 oben zeigt einen Nagel mit deutlicher Querschnittsminderung in diesem Bereich und dessen Korrosion in der Holzlattung. Bild 4.2 zeigt durchgerostete Nägel im Sockelbereich mit Blick hinter die Unterlegscheibe. Bild 4.1 Mitte und unten verdeutlicht die mit zunehmender Höhenlage geringer werdende Korrosion.

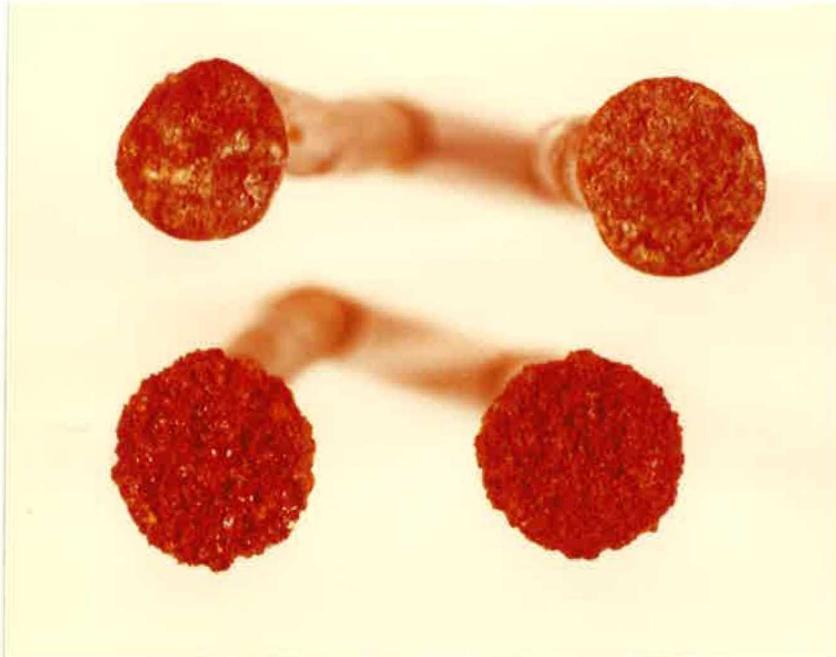
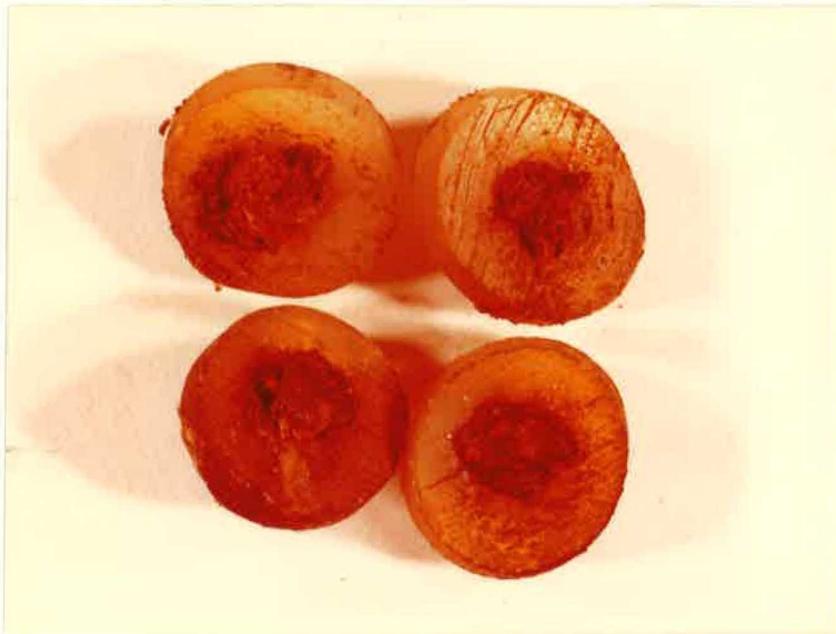
Bild 5: Nagelköpfe an den Entnahmestellen a und b  
(die Zahlen geben die Höhenlage über dem Erdboden  
in cm wieder)

Die abnehmende Korrosionsintensität mit zunehmender Höhenlage wird nochmals aus Bild 5 deutlich, das den Korrosionszustand der Nagelköpfe in verschiedenen Höhenlagen zeigt.

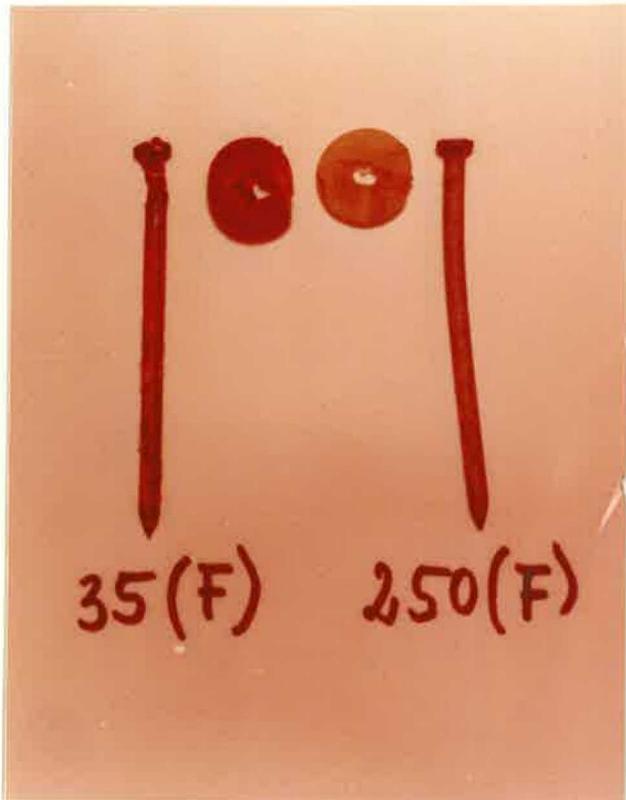
Bild 6: Nägel an der Entnahmestelle c

Im "zwangshinterlüfteten" Bereich entsprach das Korrosionsbild der unteren Nagelreihe in etwa dem im "Normalbereich". Oberhalb des Gebläses war die Korrosion geringer als im "Normalbereich". Bild 6 bringt hierfür Beispiele.

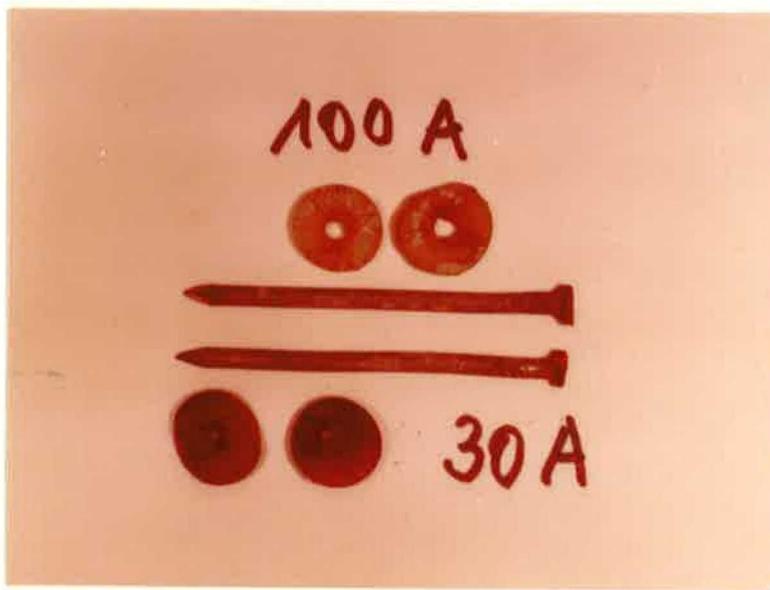
Bild 7: Nägel an der Entnahmestelle d

Bei den der unmittelbaren Bewitterung ausgesetzten Nägeln waren die untersten Nägel ebenfalls durchgerostet (Bild 7 unten). Die höherliegenden Nägel zeigten auf dem Nagelkopf unabhängig von der Höhenlage Korrosionspunkte, jedoch keine vollständige Abtragung des Zinks. Der Korrosionsabtrag der Nagelköpfe entsprach etwa 70 F und 250 F in Bild 5. Am Nagelschaft war das Zink an keiner Stelle bis zum Stahlgrund abgetragen.

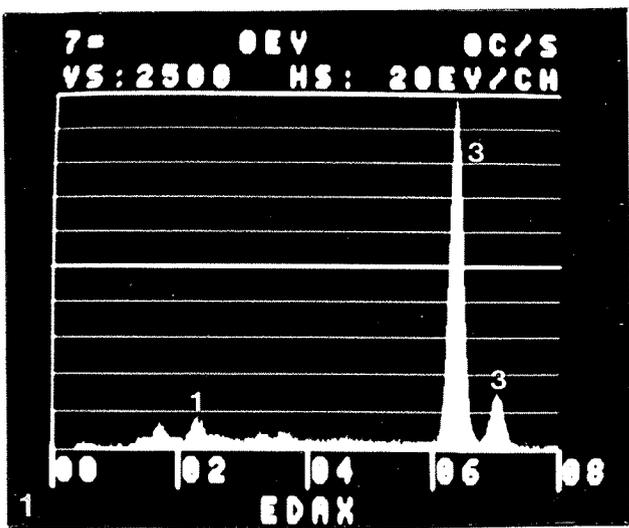
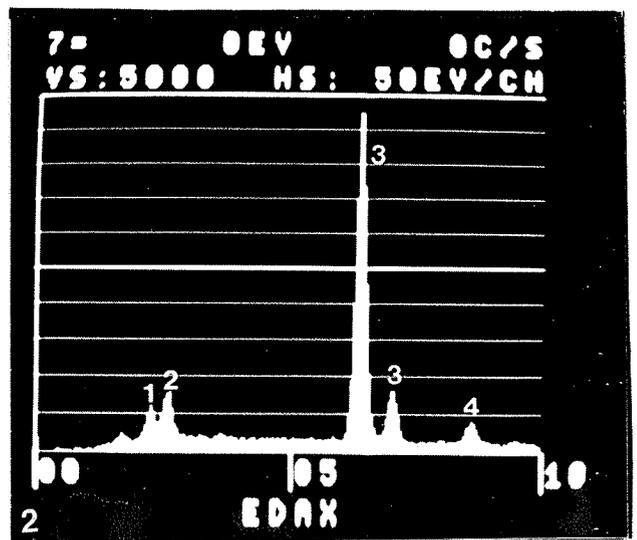
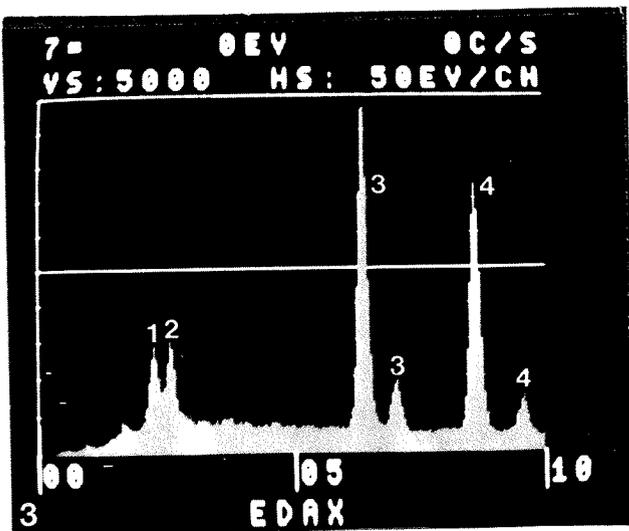
Bild 8: Analyse von Nagelköpfen aus dem "Normalbereich" der Fassade

Die Nägel aus dem "Normalbereich" der Fassade wurden auf den Köpfen mittels energiedispersiver Röntgenanalyse hinsichtlich Vorhandensein von Schadstoffen analysiert. Bild 8 zeigt zunächst die aus dem Korrosionsbild (Bild 5) erwartete Abnahme des Zinks mit geringer werdender Höhenlage. Darüber hinaus wurden nicht unwesentliche Gehalte an Chlor und Schwefel festgestellt, die offensichtlich von unten nach oben zunehmen. Im vorliegenden Fall war die Fassade somit einer typischen Industrielatmosphäre ausgesetzt. Die festgestellten Gehalte an Chlor und Schwefel dürften aus der mehrere hundert Meter entfernten Chlor- bzw. Schwefelsäurefabrik stammen.

Für die hier untersuchte Fassade und die vorherrschenden ungünstigen Umweltbedingungen hat die Verzinkung der Nägel (diese lag ursprünglich bei 5 µm Stärke) nicht ausgereicht. Dies gilt insbesondere für den Sockelbereich, wo eine ungünstige konstruktive Ausbildung zu einer häufigen Beaufschlagung mit Spritzwasser geführt hat. Die Holzlattung wirkte dabei als Feuchtigkeitsspeicher. Die Korrosion war am stärksten unterhalb der Unterlegscheiben, wo sich die Feuchtigkeit

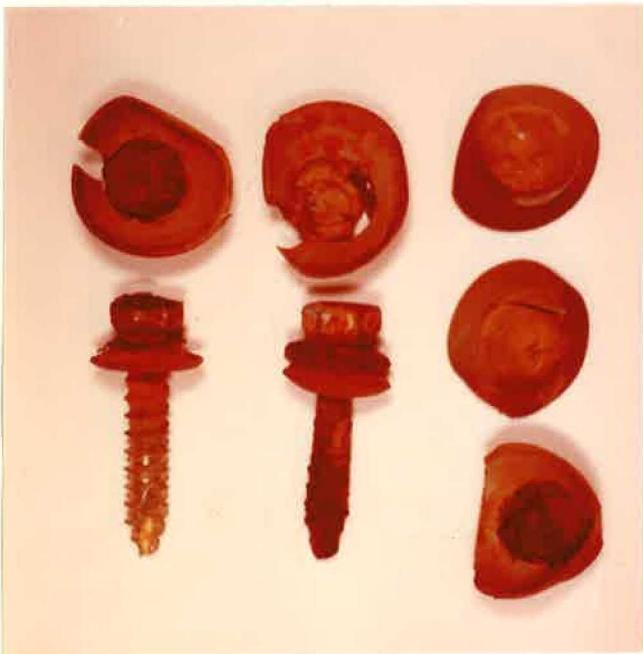
Bild 10: Entnommene Schrauben  
und Kunststoffkappen

Zwei besonders stark korrodierte Schrauben sowie einige Kunststoffkappen sind in Bild 10 abgebildet.

Die in Bild 10 links dargestellte Schraube stellt den Normalfall dar. Diese Schraube war auf der gesamten Länge korrodiert. Eine deutliche Abtragung des Stahluntergrundes war nur im Kopfbereich vorhanden. Die starke Korrosion der Schraubenköpfe hatte hier zu einem Aufreißen der Abdeckkappen geführt. Nach dem Ablösen der Abdeckkappen blieb hier eine 2 mm dicke Korrosionsschicht haften. Teile der Verzinkung waren nur noch örtlich, vornehmlich am konisch zulaufenden Schraubenende zu erkennen.

Einige Schrauben (entsprechend Bild 10 rechts) waren ursprünglich nicht fest angezogen worden. Dadurch, daß die Unterlegscheiben nicht fest an dem Profil anlagen, wurde keine Abdichtung des Gewindebereiches dieser Schrauben erreicht. Dies führte auch zu einer extremen Abrostung des Gewindes.

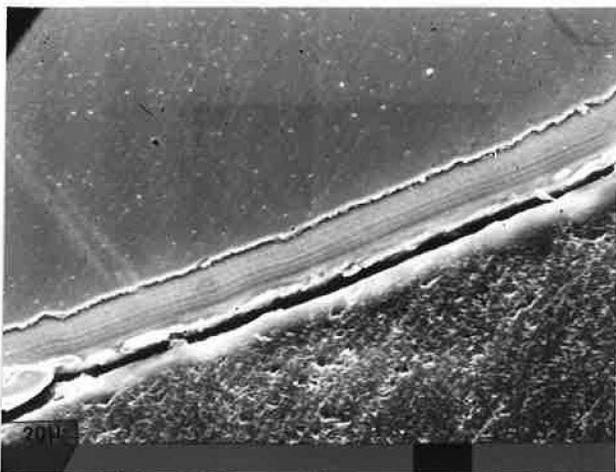
Bild 11: Zinkauflage bei den Schrauben (Stahluntergrund oben)

An einigen Schrauben, bei denen im Gewindebereich die Zinkschicht nach Augenschein noch weitgehend unversehrt war, wurde metallographisch die Dicke der Zinkauflage festgestellt: Die galvanisch verzinkten Schrauben wiesen ursprünglich eine Auflage von ca. 20 µm auf.

Für die hier untersuchte Verkleidung und die vorherrschenden ungünstigen Umweltbedingungen hat auch die verhältnismäßig starke Verzinkung nicht ausgereicht. Die Zinkauflage von ca. 20 µm dürfte aufgrund des festgestellten Befundes am Schraubenkopf bereits nach 2 - 4 Jahren, im Gewindebereich nach etwa 4 - 6 Jahren abgetragen worden sein.

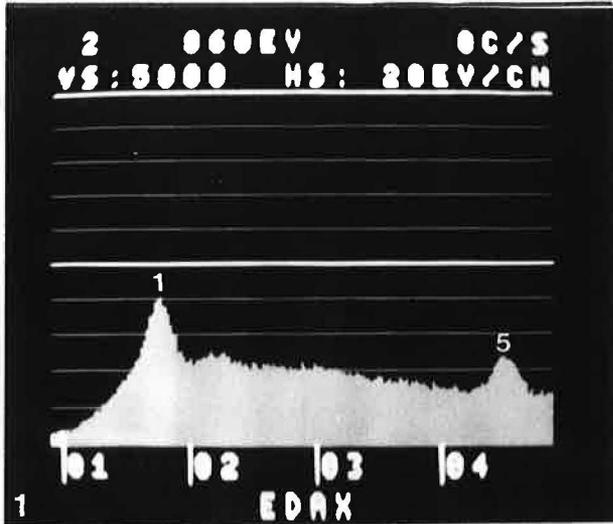
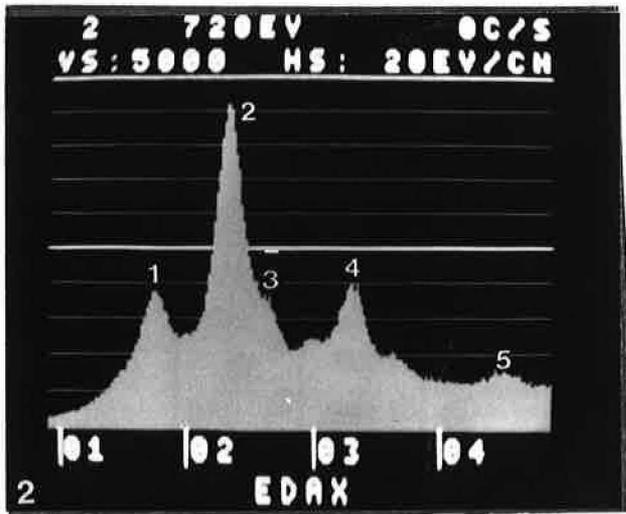
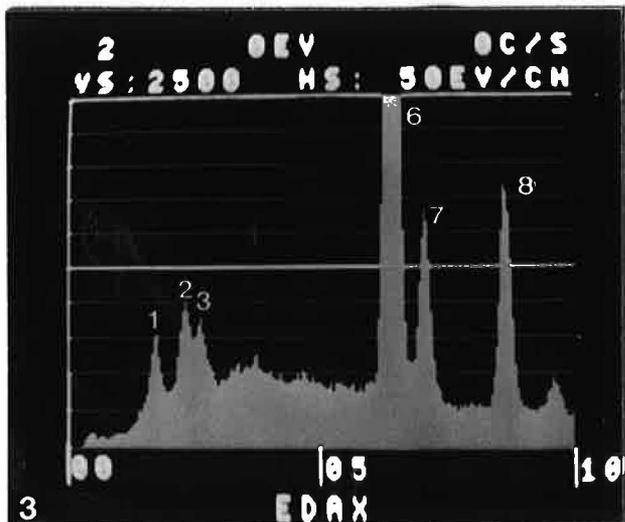
Sowohl die Abdeckkappen (Außenseite) als auch die korrodierten Schraubenköpfe wurden mittels energiedispersiver Röntgenanalyse hinsichtlich Art und Menge (halbquantitativ) vorhandener korrosionsfördernder Schadstoffe untersucht. Bild 12.1 zeigt zunächst eine Analyse der Abdeckkappe (frisch erzeugter Bruch): Die Elemente Si und Ti sind herstellungsbedingt. Außenseitig (Bild 12.2) sind die Kappen insbesondere mit Schwefelverbindungen, weniger stark mit Chloriden verunreinigt. Korrodierte Schraubenköpfe zeigten an Stellen geringster Korrosion stark Eisen, weniger stark Zn, was auf die Korrosion und den Abtrag der Zinkauflage hindeutet (Bild 12.3). An Stellen starker Korrosion war kein Zink mehr vorhanden. In den Korrosionsprodukten sind zudem die korrosionsfördernden Elemente Schwefel und Chlor vorhanden. Die Fassade wurde somit einer typischen Industrielatmosphäre ausgesetzt. Die festgestellten Gehalte an Chlor und vor allem Schwefel dürften aus der ca. 250 Meter entfernten Schwefelsäurefabrik und der ca. 180 m entfernten Chlorfabrik stammen.

Bild 12.1: Analyse der Abdeck-  
kappe (frischer Bruch)

Bild 12.2: Analyse der Abdeck-  
kappe - Außenseite

Bild 12.3: Analyse eines korro-  
dierten Schraubenkopfes  
(Stelle geringster  
Korrosion)

Die aufgebrachten Schutzkappen haben die ihnen zuge dachte korrosions-  
schützende Wirkung nicht erreicht, da diese ursprünglich wohl nicht  
ausreichend dicht auf der Verkleidung hafteten. Es muß sogar ange-  
nommen werden, daß unter den nicht abschließenden Kappen besonders  
ungünstige Korrosionsverhältnisse vorgelegen haben. Hier kann sich  
Feuchtigkeit länger halten und eine Belüftungskorrosion begünstigen.  
Auch die Unterlegscheiben aus Weich-PVC haben nicht ausreichend ab-  
gedichtet, u.a. deshalb, weil diese im Laufe der Zeit versprödeten.  
Die Elastizität neuer Unterlegscheiben war nicht mehr vorhanden.  
Die Feuchtigkeit und gelöste Schadstoffe dürften einmal vom Schrauben-  
kopf ausgehend durch die Gewindegänge und zum anderen durch die un-  
zureichende Abdichtung Kunststoffscheibe/Verkleidung in den Gewinde-  
bereich eingedrungen sein.

Die Stärke der Korrosion nach 4 - 6 Jahren läßt vermuten, daß im vor-  
liegenden Fall nach weiteren 5 Jahren eine ausreichende Tragwirkung  
der Schraubenverbindung nicht mehr gewährleistet ist.

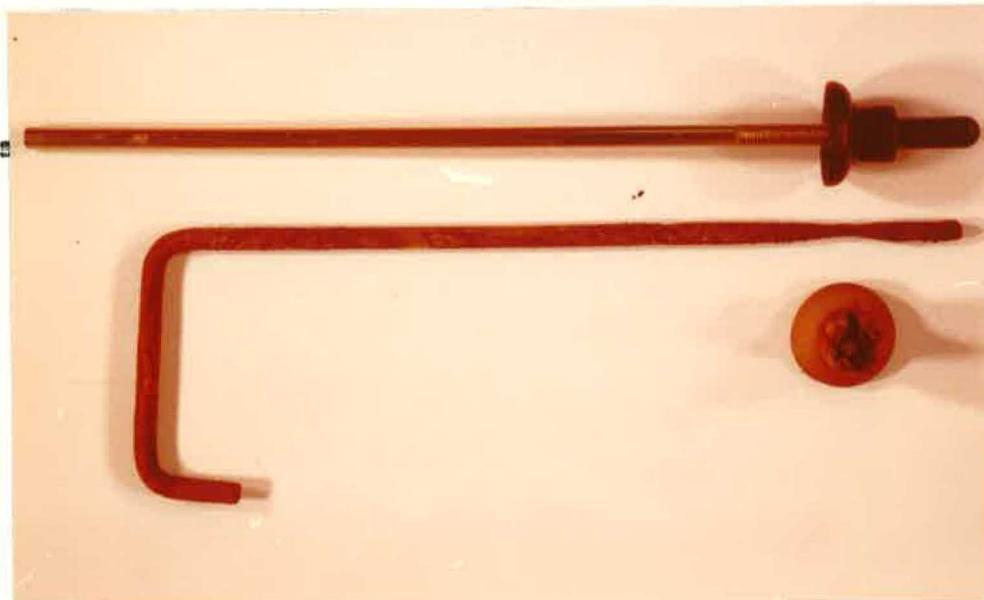
Bild 15:

Sämtliche Befestigungshaken waren im Bereich der aufgeschraubten Kunststoffabdeckkappen stark korrodiert und zum Teil demzufolge im Querschnitt reduziert.

Entnommener Dachhaken mit Abdeckkappe und vergleichbare Neuausführung

Bild 15 zeigt einen entnommenen Haken mit Abdeckkappe. Die aufgeschraubten Abdeckkappen waren durch die Korrosionsprodukte aufgesprengt worden und teilweise ganz abgefallen. Bild 16 verdeutlicht das Aussehen der Befestigungsteile. Bild 16.1 zeigt den Befestigungshaken oberhalb der Dichtscheibe. Aus Bild 16.2 ist ersichtlich, daß der Haken im Bereich der Dichtscheibe durchgerostet war. Die Dichtscheiben aus Silikonkautschuk waren zum Zeitpunkt der Entnahme nur noch wenig elastisch.

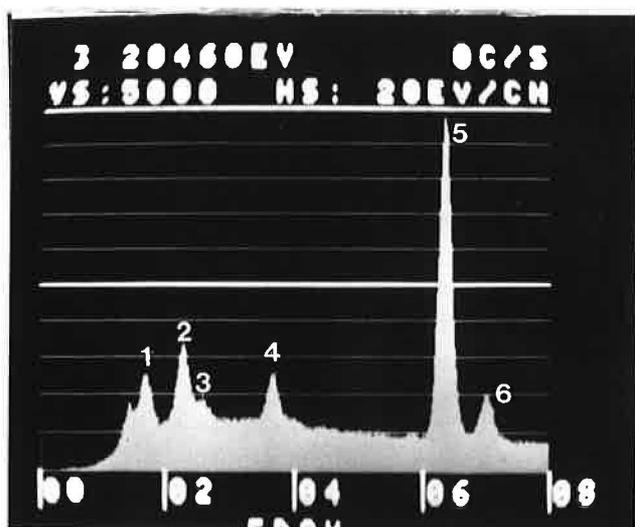
Bild 17:

Die Korrosionsprodukte des in Bild 16.1 und 16.2 dargestellten Befestigungsteils wurden hinsichtlich korrosionsfördernder Stoffe untersucht. Bild 17 zeigt das Ergebnis einer energiedispersiven Röntgenanalyse. Die Korrosionsprodukte enthalten Schwefel- und Chloranteile

Analyse der Korrosionsprodukte

Das Durchrosten der Haken ist die Folge von Belüftungskorrosion innerhalb der Abdeckkappe bzw. Scheibe. Wegen einer ungenügenden Abdichtung der Scheibe auf der gewölbten Verkleidung konnte ständig an der Verkleidung ablaufendes Regenwasser in den Gewindebereich eindringen und sich dort längerzeitig halten. Diese Korrosion wurde durch eine aggressive Umgebung gefördert. Die festgestellten Gehalte an Schwefel und Chloriden sind Emissionen der umliegenden Chemiebetriebe. Es ist nicht anzunehmen, daß durch das in Säcken gelagerte Ätznatron die Korrosion maßgeblich beschleunigt wurde. Dies geht einerseits aus dem Gesamtzustand der Haken hervor (vergl. Bild 15) und andererseits aus der Tatsache, daß Ätznatron nicht übermäßig aggressiv auf Eisen wirkt.

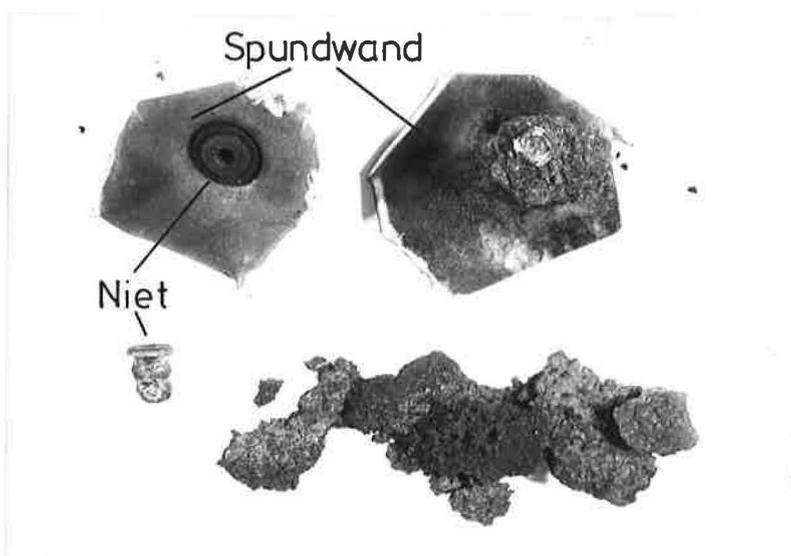
Bild 19:  
Aussehen der Be-  
festigungspunkte

Die Befestigungsteile waren in diesem Fall einer extremen Beanspruchung ausgesetzt. Im untersuchten Bereich war das Stahlprofil, an dem die Fassade befestigt war, weggerostet. Die Niete waren noch weitgehend unversehrt, jedoch war eine kraftschlüssige Verbindung natürlich nicht mehr vorhanden. Bild 19 zeigt Einzelheiten der Befestigungspunkte. Die Korrosionsprodukte des Stahlwinkels zeigten erwartungsgemäß erhebliche Anteile von Schwefel. Auch auf dem Niet wurde Schwefel festgestellt (Bild 20).

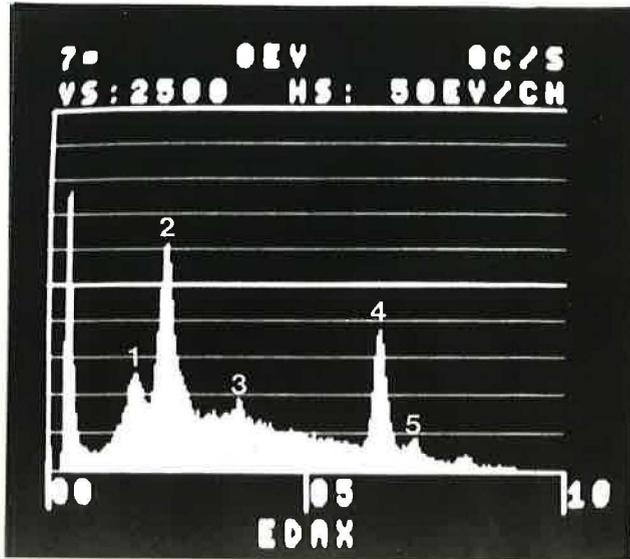
Bild 20:

Analyse der Korrosions-  
produkte des Stahl-  
winkels

Das an einigen Stellen beobachtete totale Wegrosten des Stahlwinkels ist die Folge der direkten Einwirkung von Schwefelsäuredämpfen. Die Niete aus Kupfer zeigten dagegen die erwartete hohe Resistenz bei Einwirkung von Schwefelsäure.

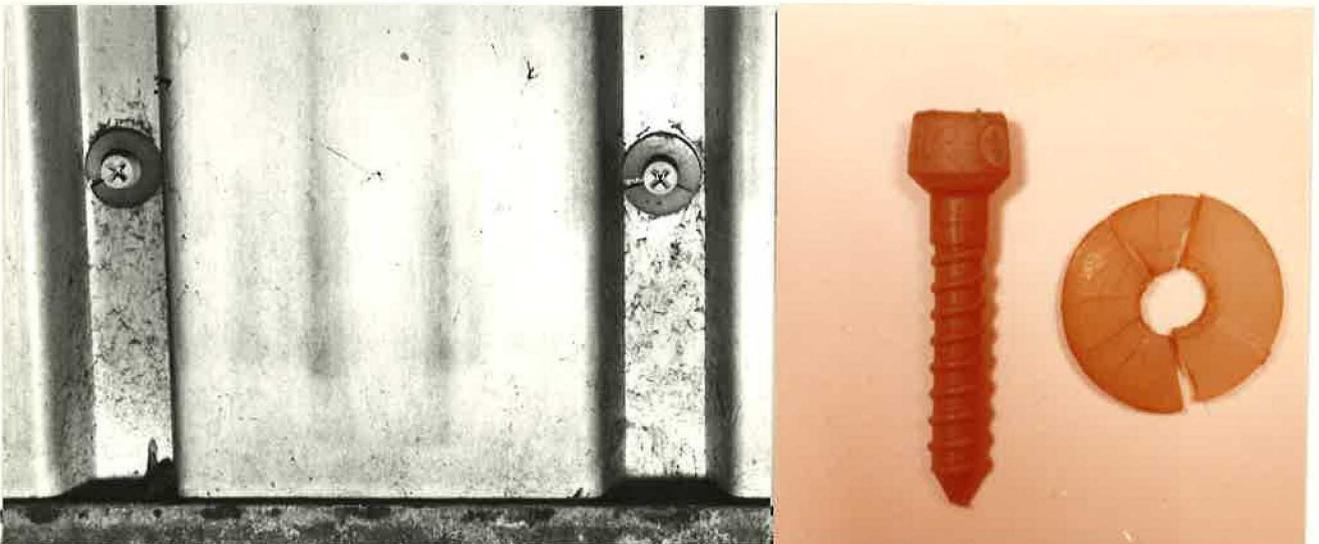
Bild 21: Befestigungsdetails und PVC-Schraube mit Unterlegscheibe

Die PVC-Schrauben waren nach Augenschein noch in sehr gutem Zustand. Die Unterlegscheiben waren dagegen alle in Radialrichtung vielfach gerissen.

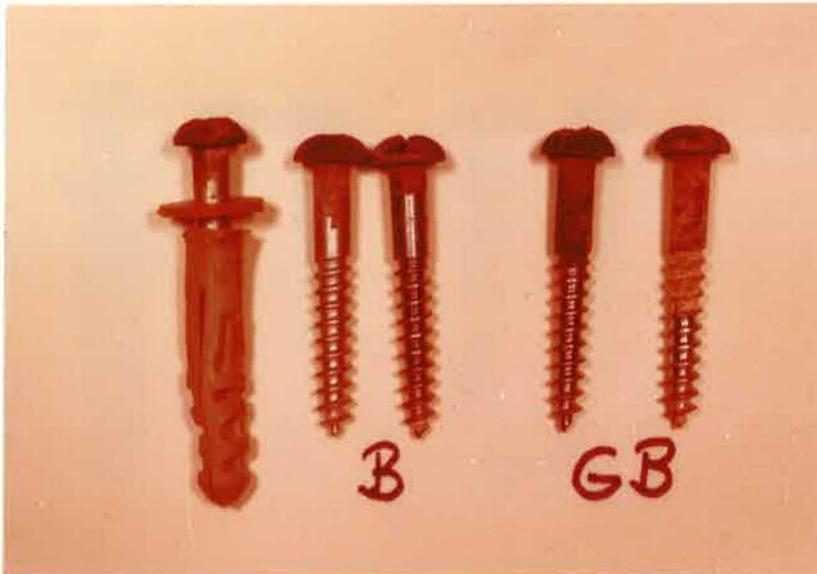
Bild 23:

Schrauben im Beton (B) und Gasbeton (GB)

Sämtliche Schraubenköpfe sind korrodiert. Der Schraubenschaft ist bei den aus dem Gasbeton entnommenen Schrauben in der Tiefe auf einem größeren Bereich korrodiert als bei den Schrauben im Beton. Hinsichtlich der Intensität der Korrosion waren keine Unterschiede zwischen den Schrauben im unterschiedlichen Ankergrund (Beton bzw. Gasbeton) festzustellen.

Im vorliegenden Fall sind die Schrauben im Gasbeton über größere Bereiche der Oberfläche korrodiert als jene im Normalbeton, da im ersteren Fall die Kunststoffdübel nicht bis zur Betonoberfläche reichten. Die Korrosion ist entlang der Schrauben offenbar so weit fortgeschritten, wie Chloride aus der Umgebung eindringen konnten.

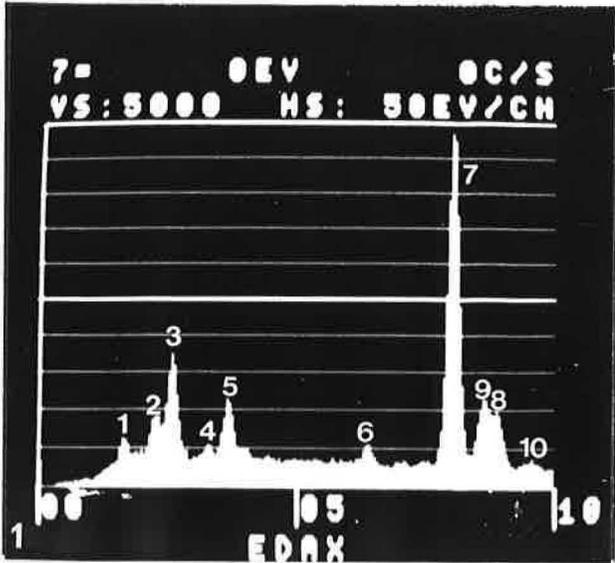
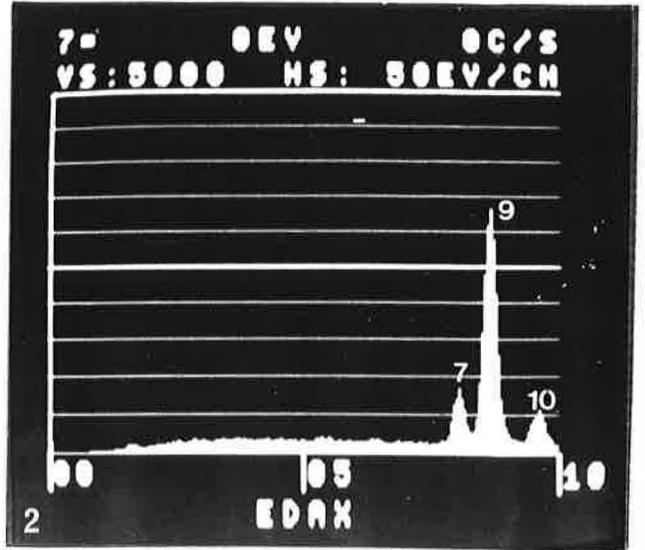
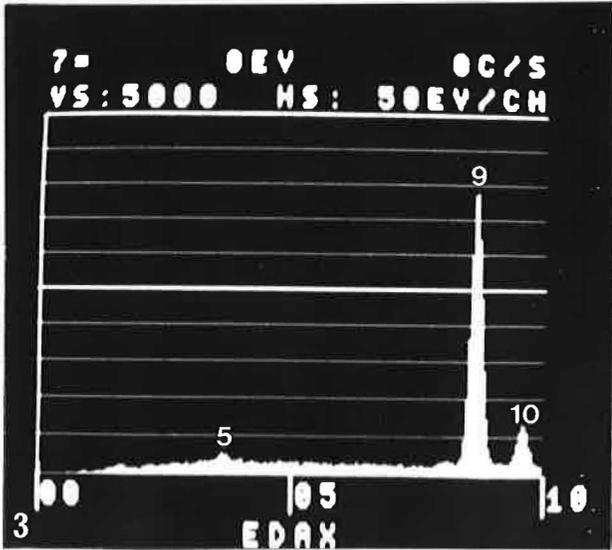
Bild 24:

Bild 24 zeigt die Ergebnisse von energiedispersiven Röntgenanalysen. Bild 24.1 verdeutlicht eine nahezu völlige Abtragung des Zinks und die Mitwirkung von Schwefel und vor allem Chlor bei der Korrosion. Im korrodierten Schaftbereich wurden dieselben Verhältnisse festgestellt.

In den Bildern 24.2 und 24.3 werden die Verhältnisse für den augenscheinlich nicht korrodierten Gewindebereich gezeigt. Bei etwa der Hälfte der Proben (Bild 24.2) wurden bei Oberflächenanalysen bereits Anteile von Kupfer festgestellt, was auf einen gewissen Abtrag der nur dünnen Zinkauflage hindeutet (das Zink ist hier augenscheinlich matt). Bei der anderen Hälfte der Proben war die Oberfläche im Gewindebereich glänzend. Das Fehlen von Kupfer in der Oberflächenanalyse deutet auf einen nur geringen Abtrag des Zinks hin (Bild 24.3).

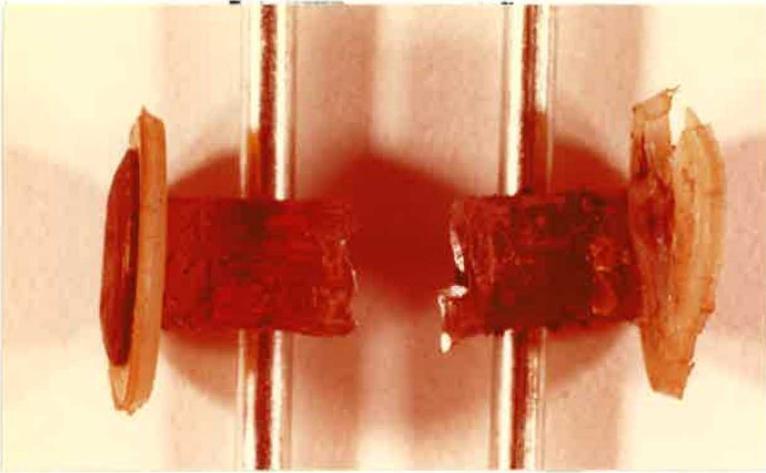
Bild 26:  
Seitenansicht der entnommenen Niete

Bild 26 zeigt 2 in 1,60 m Höhe entnommene Niete in der Seitenansicht. Die Niete zeigen im Schaftbereich lediglich Belegungen mit Rost, Bild 26 links, bzw. mit Schmutz, Bild 26 rechts. Nach Ablösen dieser Schichten zeigten sie keinerlei Korrosionsangriff.

Die festgestellten Rostbelegungen sind die Folge einer Kontaktkorrosion mit dem Stahlprofil. Auch auf der der direkten Bewitterung ausgesetzten Kopfseite waren die Niete nahezu unversehrt.

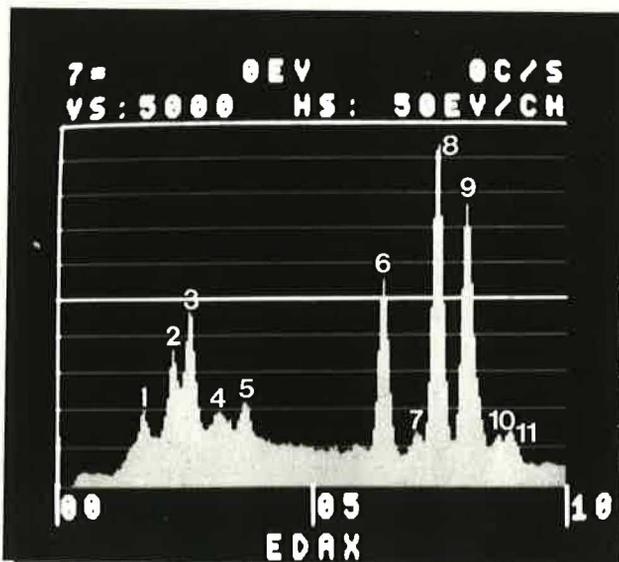
Bild 27:  
Oberflächenanalyse im Schaftbereich eines Nietes (Bild 26 links)  
1-Si; 2-S; 3-Cl;  
4-K; 5-Ca; 6,7-Fe;  
8-Ni; 9-Cu; 10-Zn;  
11-Cu.

Bild 27 zeigt eine Oberflächenanalyse aus dem Schaftbereich eines Nietes. Neben den genannten Rostablagerungen (Fe) wurden auch korrosionsfördernde Stoffe wie Chlor und Schwefel nachgewiesen. Letztere sind auch auf dem Nietkopf vorhanden.

Die Untersuchungen bestätigen die zu erwartende hohe Korrosionsbeständigkeit der verwendeten Monel-Legierung gegenüber neutralen Salzlösungen und bei Schwitzwasserbeanspruchung (der Niet wirkt als Kältebrücke). Das ungeschützte Stahlprofil wird dagegen im Berührungsbereich angegriffen. Hier wurde vermutlich eine Spaltkorrosion wirksam.

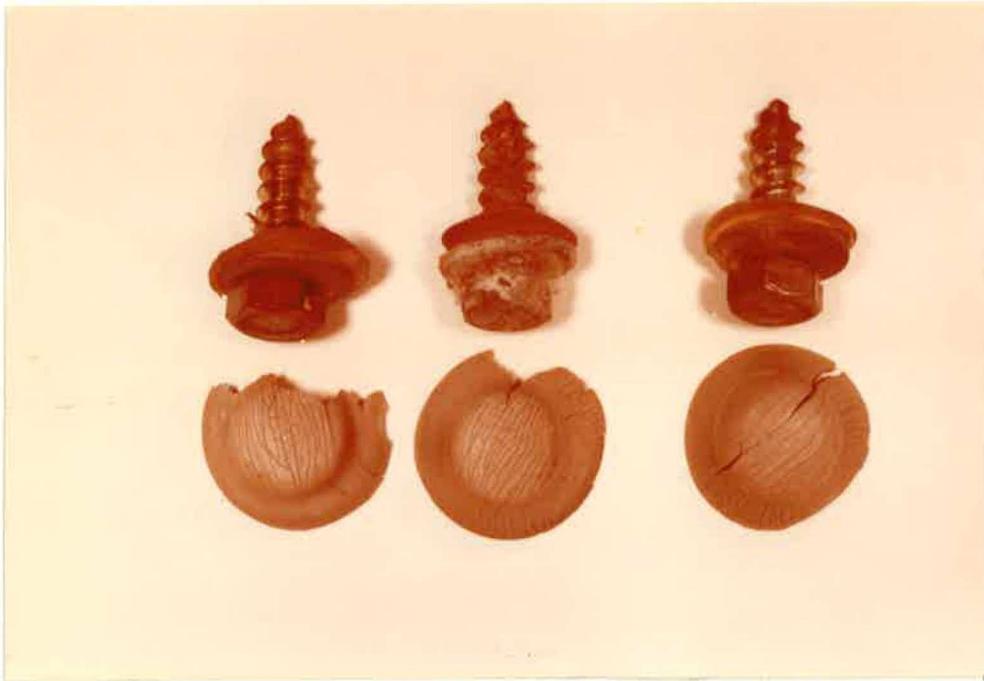
Bild 29:  
Entnommene Befestigungsschrauben und Abdeckkappen

An der Westseite des Bauwerks wurden Schrauben in 0,30 m Höhe entnommen. Bild 29 zeigt deren typisches Aussehen. Alle Abdeckkappen sind stark rissig und Teilbereiche der Kappen sind vollständig abgeplatzt. Die Verzinkung der Schraubenköpfe ist teilweise bis zum Stahluntergrund abgetragen. Im Gewindebereich zeigten die meisten Schrauben nur einen unwesentlichen Angriff, während bei einzelnen das Zink örtlich bis auf den Stahluntergrund abgetragen wurde.

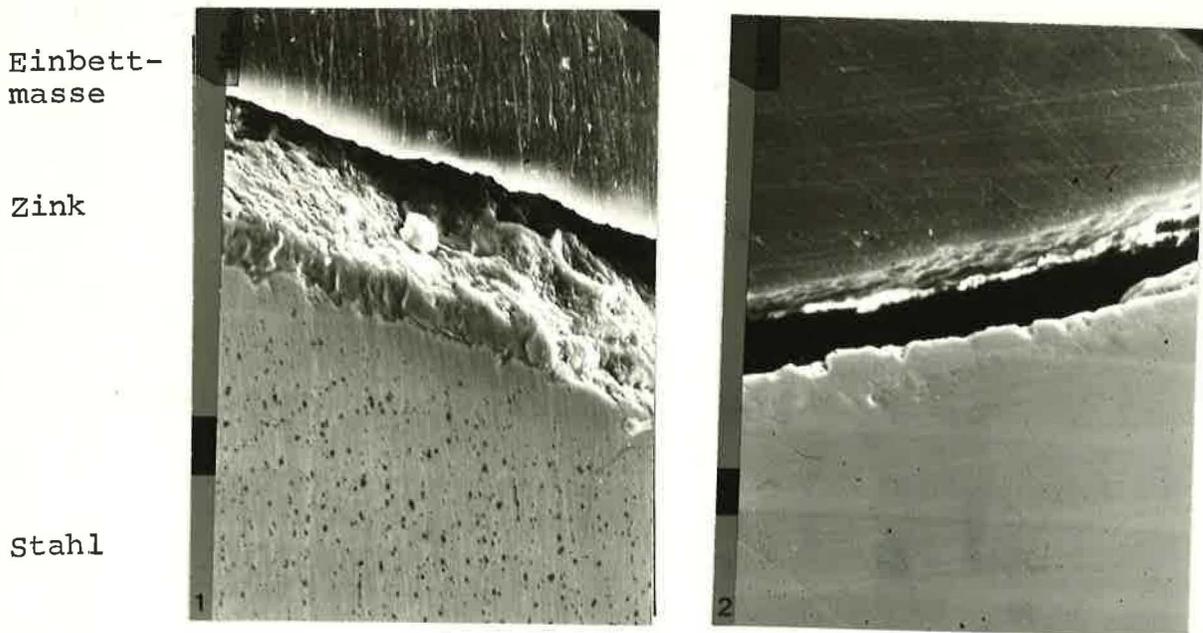
Bild 30: Zinkabtrag infolge Korrosion

Bild 30 zeigt Ergebnisse von Schliiffuntersuchungen an den Schraubenköpfen, die mit dem Rasterelektronenmikroskop durchgeführt wurden.

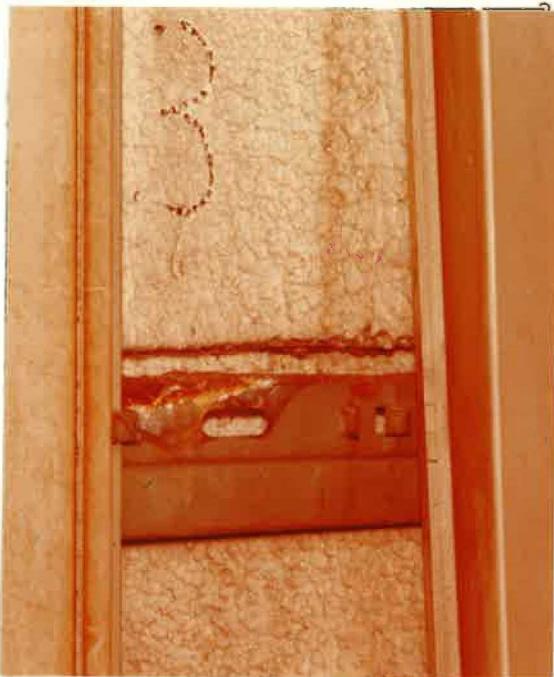
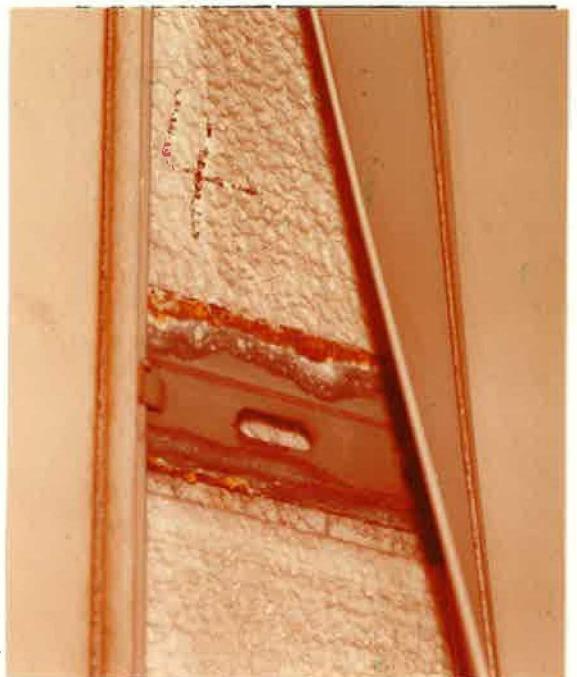
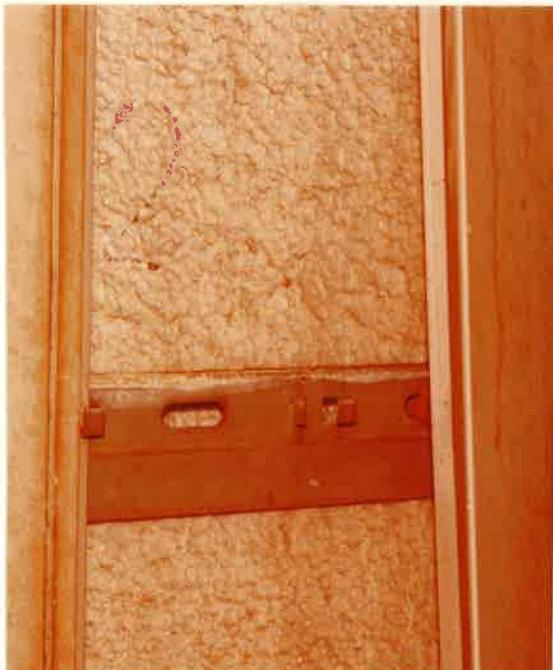
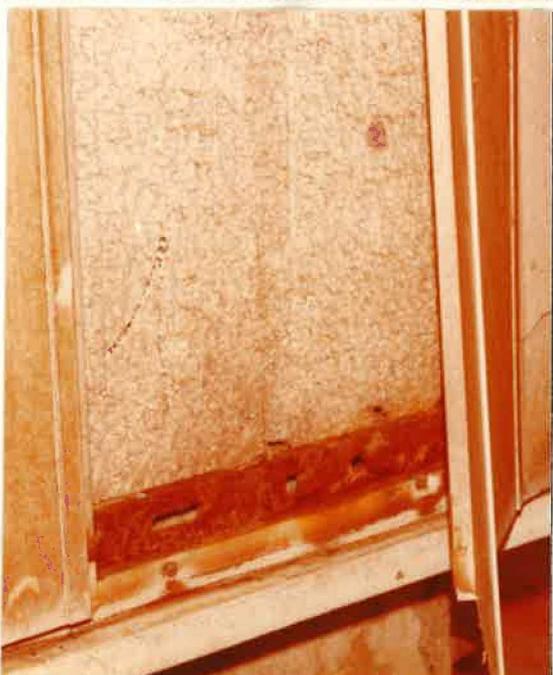
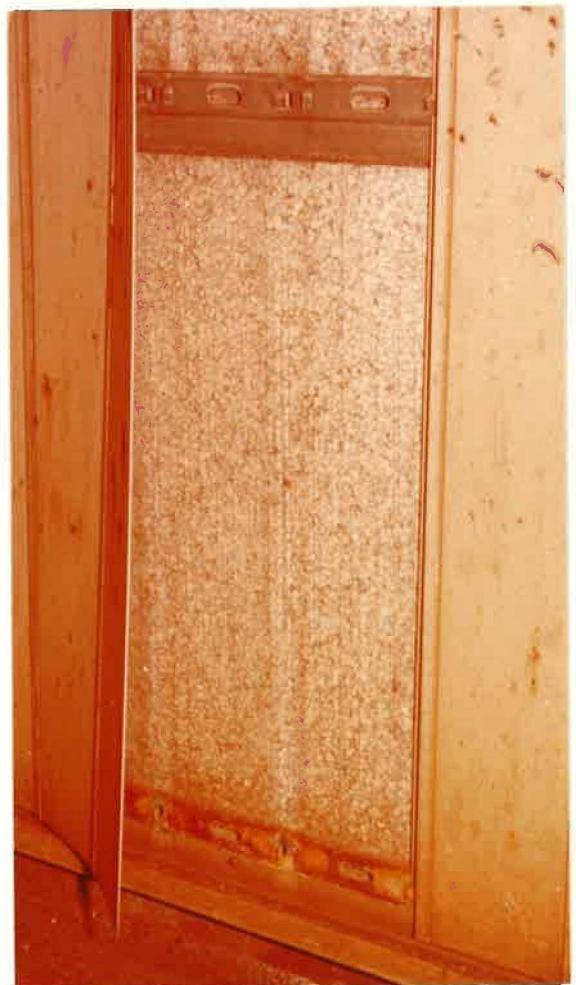
Korrosion der Metallprofile

Auf der Westseite zeigten sämtliche Profile Korrosionserscheinungen des Stahles. Bei dem unteren Profil war die Zinkschicht gänzlich abgetragen, bei den darüberliegenden Profilen nur an den Ober- und/oder Unterkanten. An der Ostseite war beim unteren Profil der Stahl ebenfalls korrodiert. Bei den darüberliegenden Profilen war nur geringfügige Rostbildung des Stahles festzustellen.

- 32.4 - 1,7 m Höhe)
- 32.3 - 1,2 m Höhe)
- 32.2 - 0,7 m Höhe) Westseite
- 32.1 - 0,2 m Höhe)
- 32.5 - 0,2 u. 0,7 m Höhe Ostseite

Bei der hier untersuchten Fassade kann im Sockelbereich offensichtlich Spritzwasser hinter die Verkleidung dringen. Dadurch werden die unteren Profile extremer Feuchtigkeit ausgesetzt, zumal die Wärmedämmung als Feuchtigkeitsspeicher dienen kann. Insofern liegen in etwa entsprechende Verhältnisse vor wie bei Bauwerk A. Es wurde mitgeteilt, daß an der Westseite vor mehr als 5 Jahren eine Dachreparatur notwendig war, da Regenwasser hinter die Verkleidung lief. Es ist daher anzunehmen, daß die auf der Westseite an den oberen Profilen festgestellten Korrosionserscheinungen vornehmlich darauf zurückzuführen sind. Bei einer besseren konstruktiven Ausbildung des Sockelbereiches und einem dichten Dach wären die starken Korrosionserscheinungen sicherlich nicht aufgetreten.

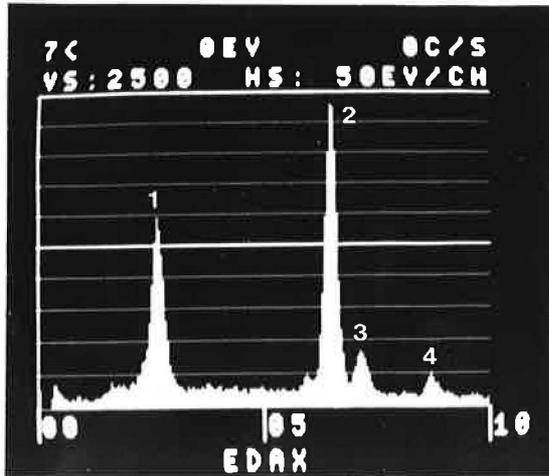
Bild 33:

Analyse der rostbraunen  
Korrosionsprodukte  
in Bild 32

Bild 33 zeigt die chemische Zusammensetzung der Korrosionsprodukte des Eisens. Diese zeigen erhebliche Anteile von Chlor und nur noch Restanteile von Zink.

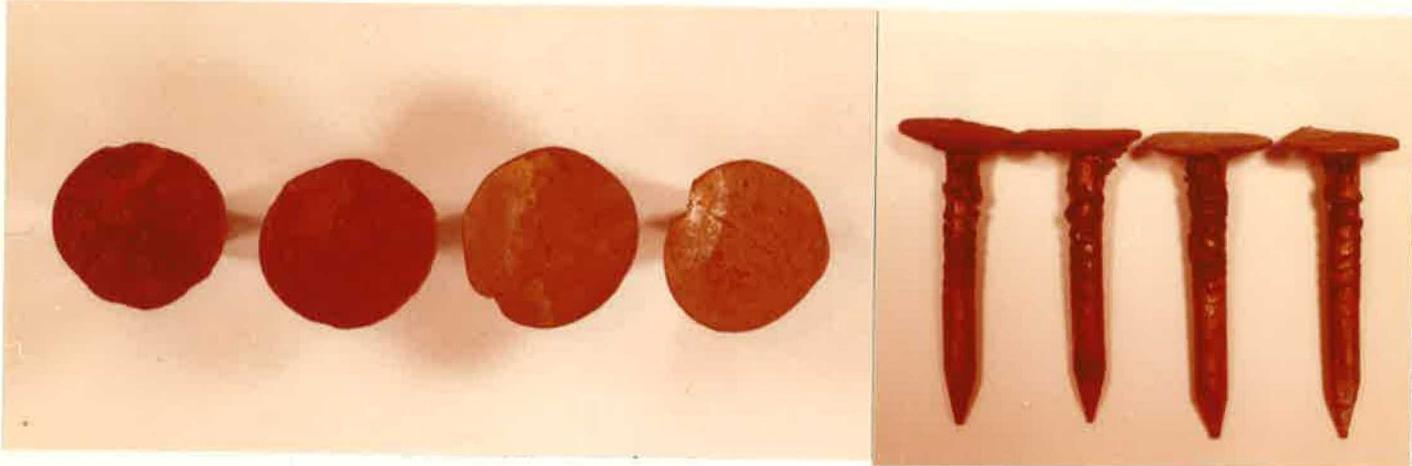
Bild 37: Aufsicht auf die Nagelköpfe und Seitenansicht der Nägel;  
Unverzinkte Stahlnägeln links, verzinkte rechts

Die unverzinkten Nägel (Bild 37) zeigten auf dem Kopf starke Korrosionserscheinungen, während bei den verzinkten Nägeln die Verzinkung einen wirksamen Korrosionsschutz darstellte. Im Schaftbereich waren bei den unverzinkten und verzinkten Nägeln etwa gleich starke Korrosionserscheinungen festzustellen, die jedoch zu keinem bedeutsamen Abtrag des Stahles geführt haben. Bei den verzinkten Schrauben (Bild 38) waren insbesondere die Schraubenköpfe und die Gewindebereiche korrodiert. Der Schaft zeigt im Bereich der Unterlegscheiben

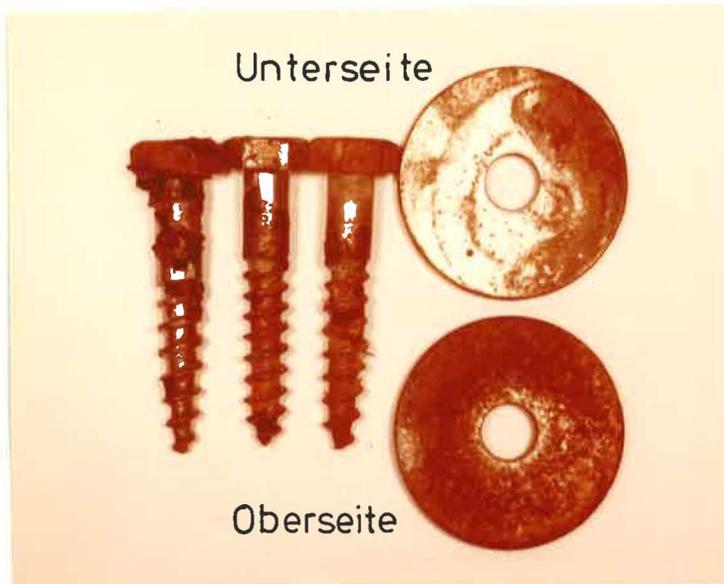
Bild 38:  
Verzinkte Holzschrauben  
mit zugehörigen verzink-  
ten Unterlegscheiben

und der PVC-Platten keine Korrosionserscheinungen. Die Unterlegscheiben selbst sind an der Ober-, jedoch nicht an der Unterseite korrodiert.

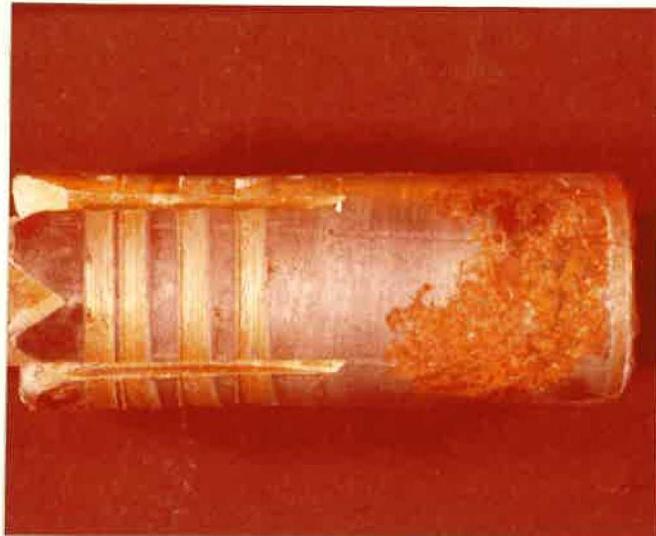
Bild 43:  
Korrosionszustand  
außenseitig

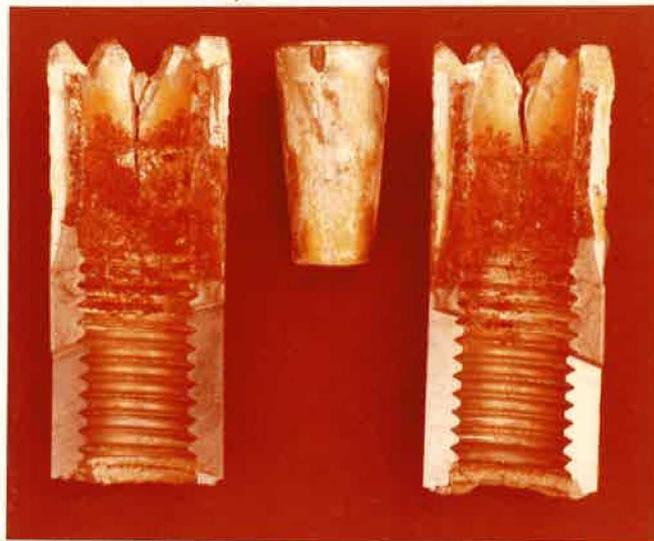
Bild 44:  
Korrosionszustand  
innenseitig

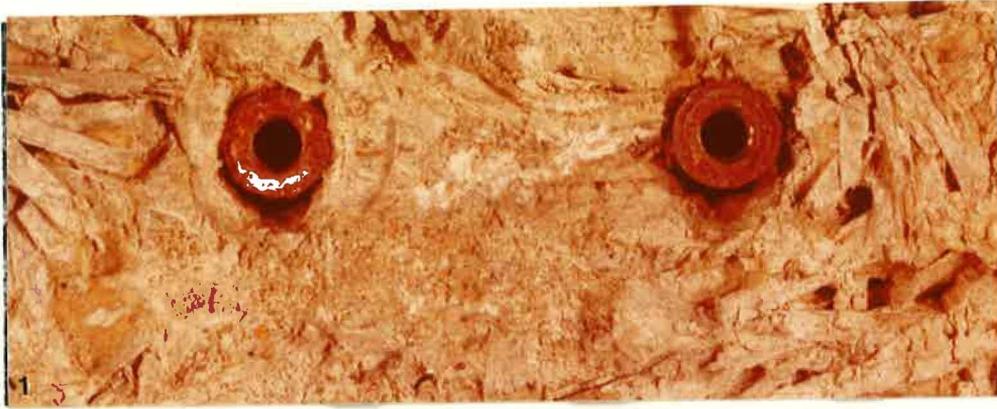
Bild 48.1 zeigt Dübel in einer Aufsicht und die zugehörigen Bohrlochwandungen nach dem Aufspalten des Betons. Die Bohrlochwände sind über die gesamte Länge mit Korrosionsprodukten der Dübel belegt. Die Bilder 49.1 und 49.2 zeigen zugehörige Dübel. Bild 49.3 zeigt einen Sonderfall. Hier ragte der Dübel ca. 5 mm über die Betonoberfläche heraus; in diesem Bereich ist die Verzinkung noch weitgehend unversehrt, wohingegen im Bohrloch selbst die Dübel stark korrodiert sind.

Bild 48.1:  
Aufsicht auf  
die tragende  
Außenwand

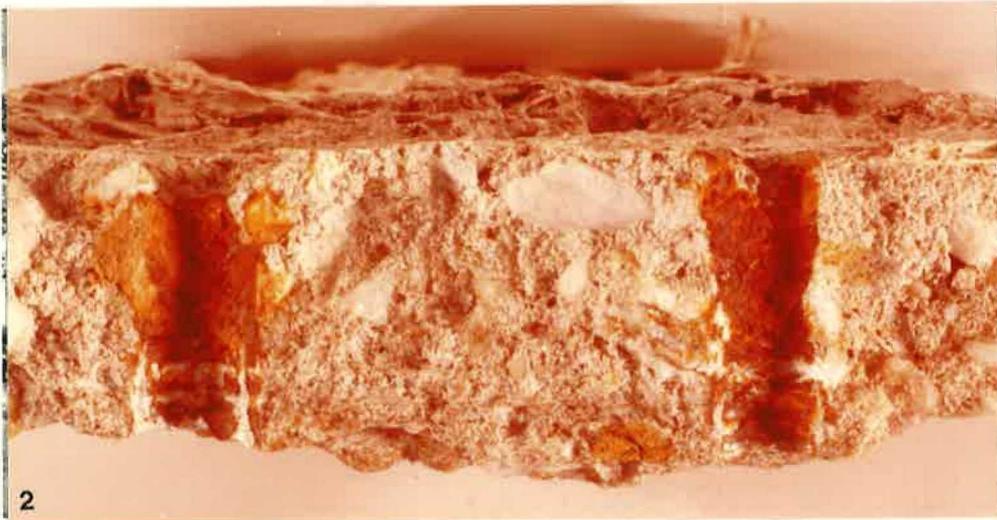
Bild 48.2:  
Korrosionspro-  
dukte an den  
Bohrlochwan-  
dungen

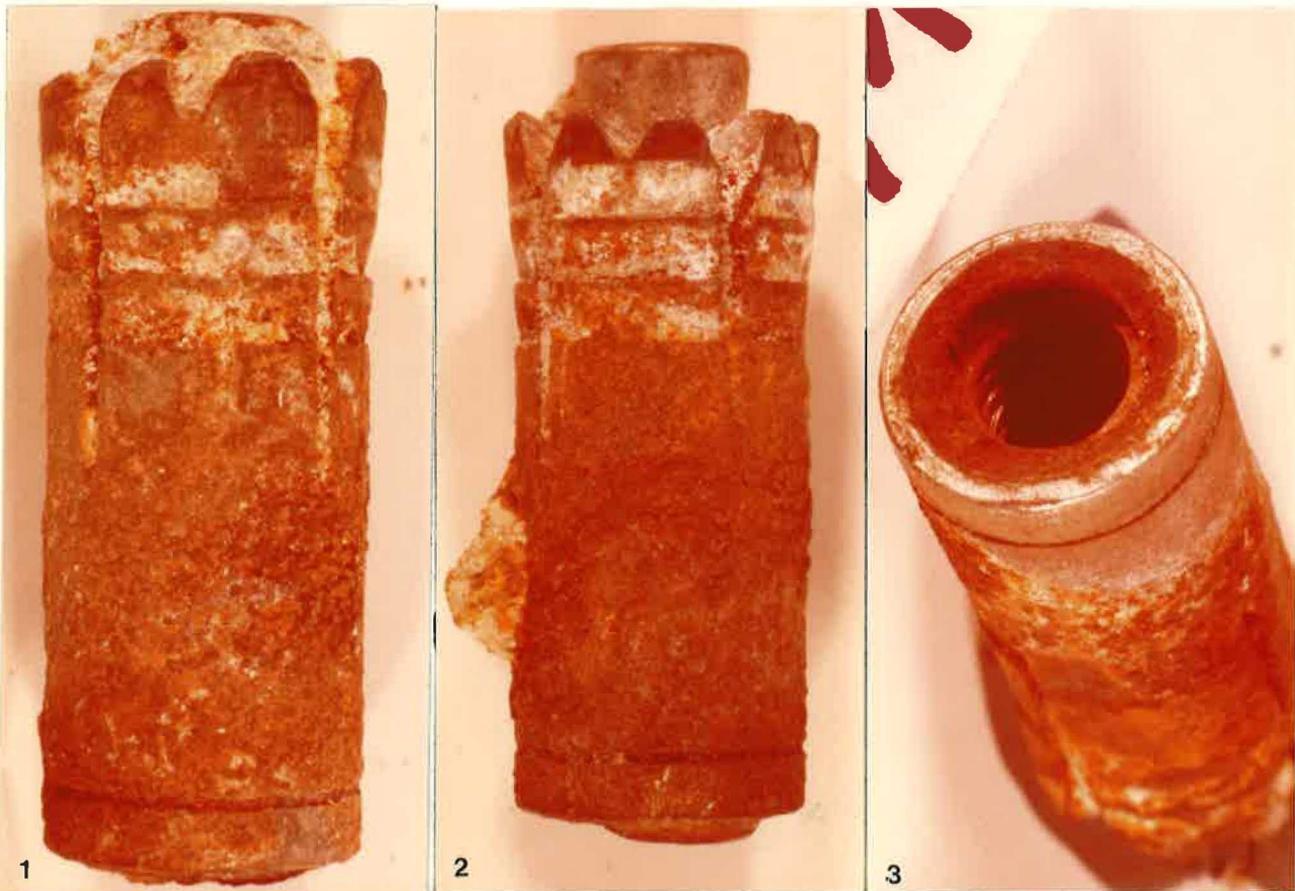
Bild 49: Außenkorrosion der Dübel
