# Korrosion der Befestigungselemente bei vorgehängten Fassaden

FORSCHUNGS-AUFTRAG IfBt IV/ 1-5-154/ 77

**KORROSION DER BEFESTIGUNGSELEMENTE  
BEI VORGEHÄNGTEN FASSADEN**

**G. REHM  
R. LEHMANN  
U. NÜRNBERGER**

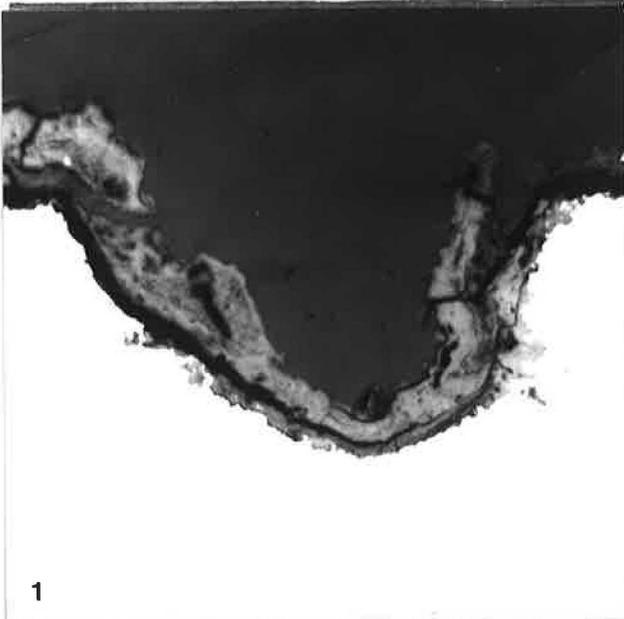
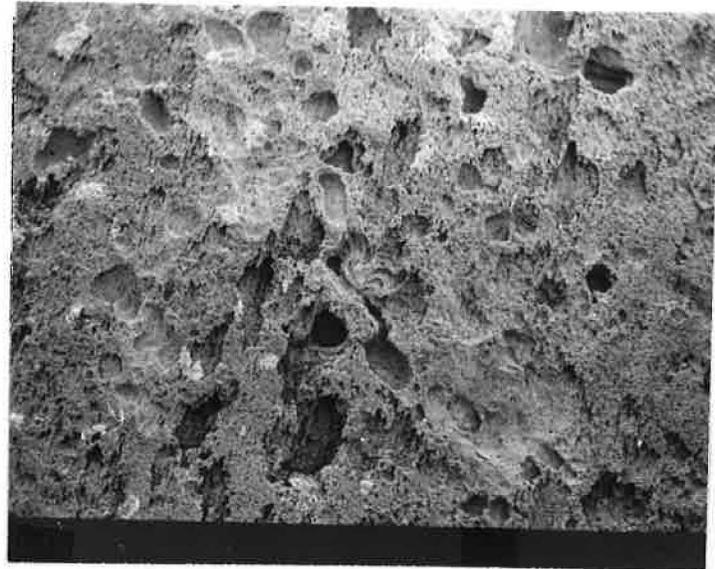
Bild 50:

Lochfraßkorrosion auf der Dübelaußenseite.

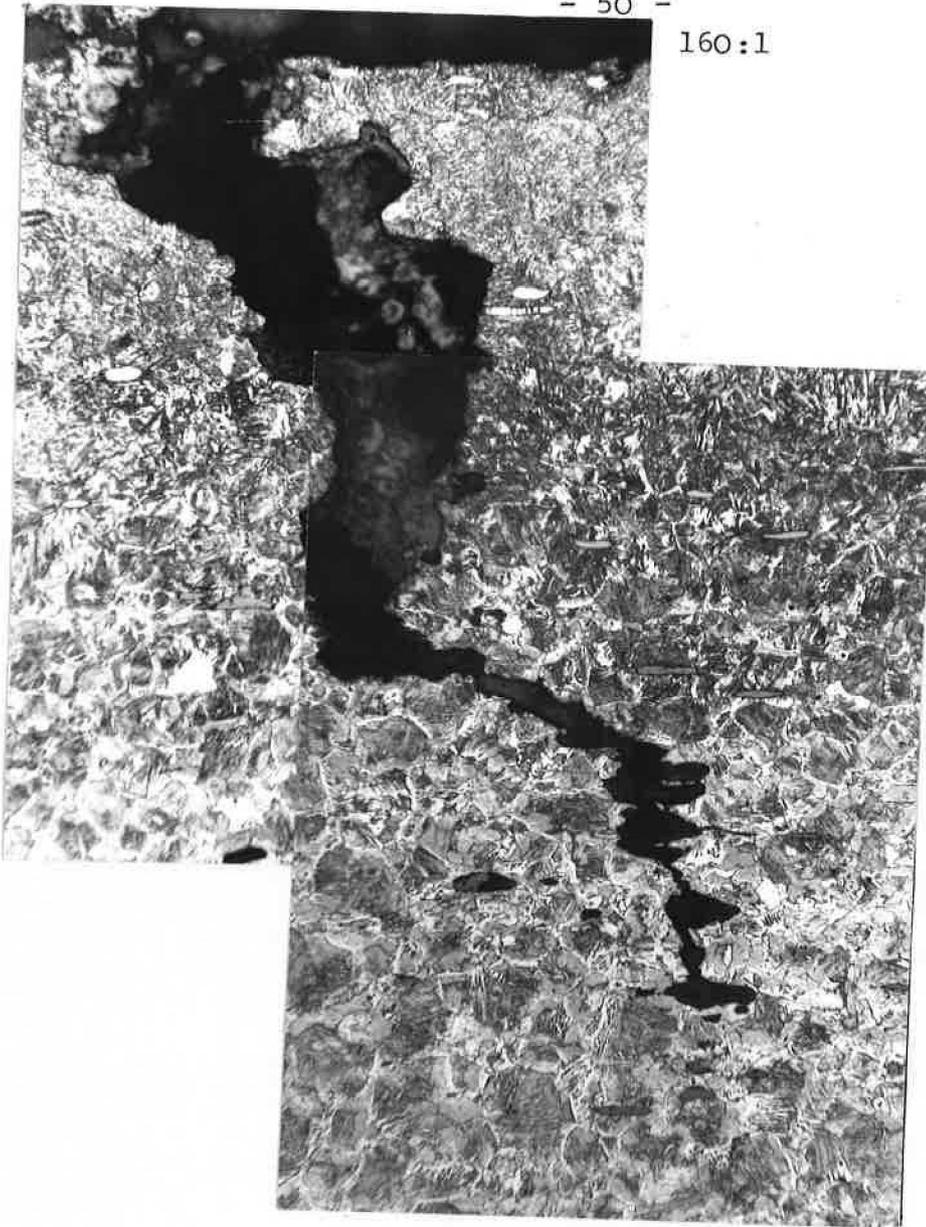
Bild 54:

ca. 0.8 mm tiefer Anriß  
 im Spreizbereich  
 (Zahlen:  $HV_{0.5}$  in  $N/mm^2$ )  
 $HNO_3$  geätzt.
