Erhaltungszustand einer bewehrten
Verblendschale aus Ziegelmauerwerk
nach fünfzigjähriger Standzeit in
Großstadtatmosphäre

Schlußbericht zum Forschungsauftrag:

Dokumentation des Erhaltungszustandes
einer 50jährigen Prüßwand (bewehrtes Mauerwerk)
in Großstadtatmosphäre (Berlin-Wedding)

Prof.Dr.-Ing. Klaus Dierks
Institut für Tragkonstruktionen und wirtschaftliche Fertigung
Technische Universität Berlin
Straße des 17.Juni 135
1000 Berlin 12

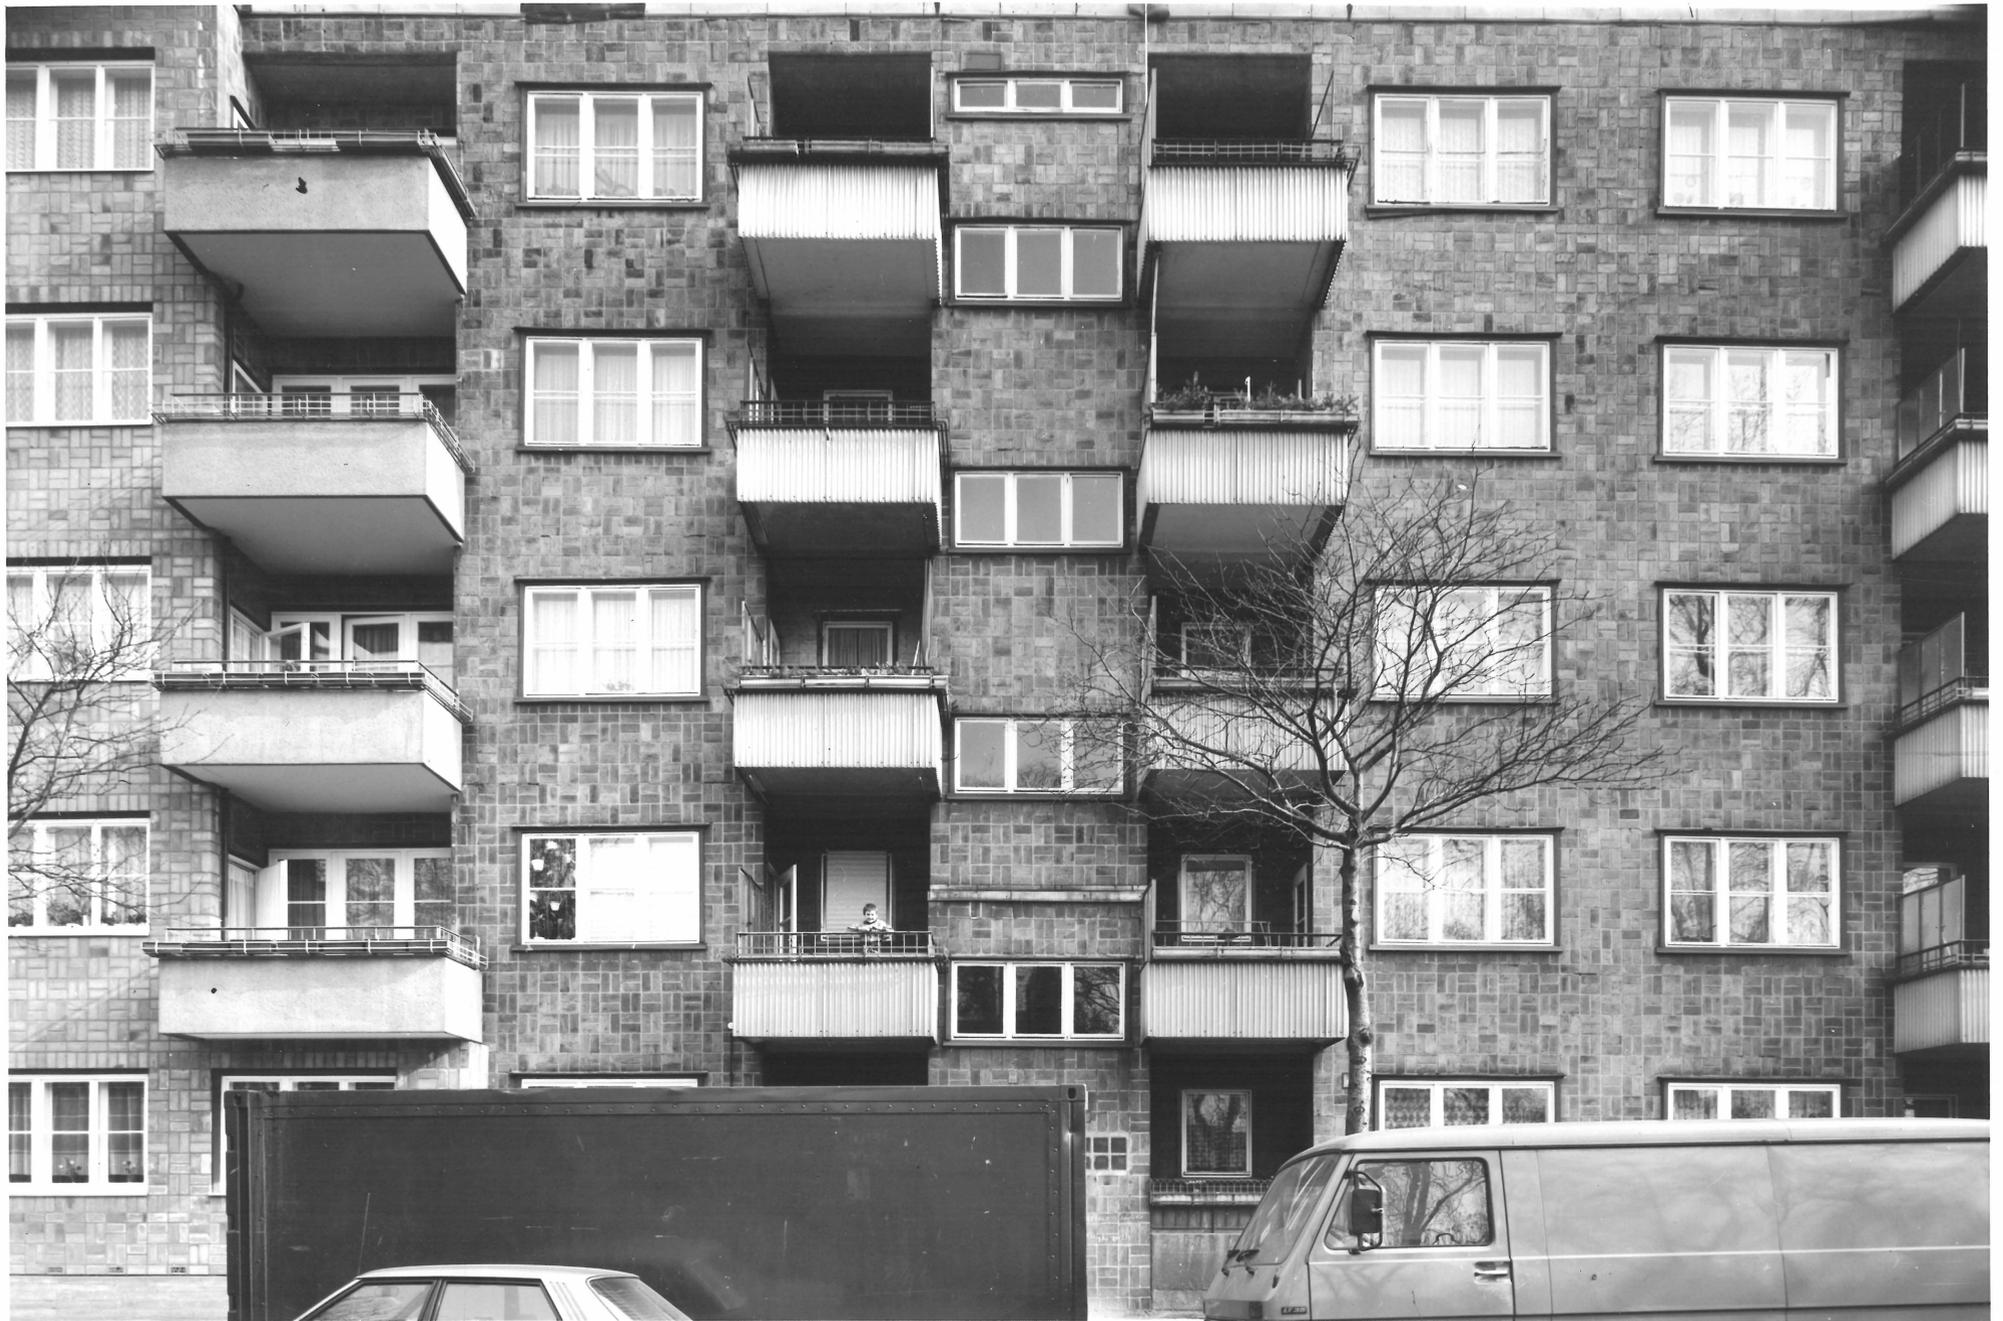
Bild 4. Ansicht der Verblendschale vor dem Abtrag

Im gesamten Bereich der Dachkante (L1 bis L11) ist ein großer Teil der Fugen schadhaft. Der Fugenmörtel liegt vielfach lose in der Fuge und läßt sich mit der Hand leicht herausnehmen. An mehreren Stellen ist der Verfügunsmörtel herausgefallen und die Bewehrung liegt frei. Sie ist teils stark korrodiert (L2, L3), teils in einem relativ guten Zustand (L6, L7) und zeigt dort sogar noch eine metallgraue Oberfläche. In den Bildern L6 und L7 ist deutlich zu erkennen, daß die Korrosion an den Kreuzungspunkten von waagerechten mit senkrechten Stäben weiter fortgeschritten ist als in den Bereichen dazwischen.

Im allgemeinen ist der äußerliche Zustand der Mörtelfugen in den unteren Geschossen etwas besser als in Dachnähe (vgl. z.B. Bild L9) mit Bild L30). Das schließt aber nicht aus, daß auch in den unteren Geschossen eine Reihe von Schadstellen ähnlich wie in

oberen Geschossen vorkommen (Bild L33 und L34). In gutem Zustand sind ausnahmslos die überdachten Loggienwände. Sie werden deshalb nicht abgetragen und verbleiben unverändert im Bauwerk.

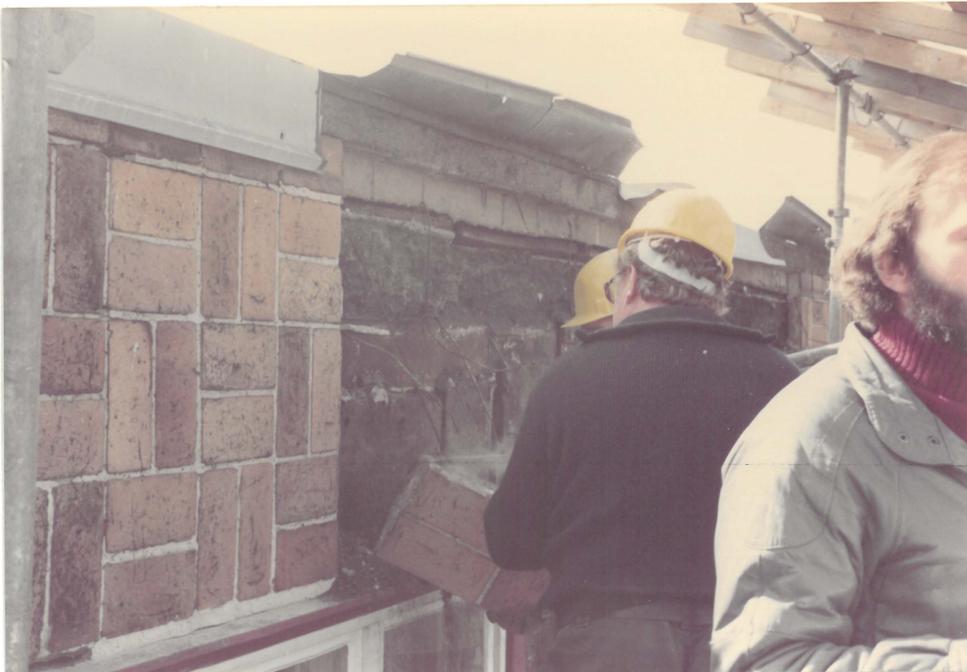
Bild 5. Dachaufbau

Der Aufbau des Daches geht aus Bild 5 hervor. Auf der Decke über dem 5.Obergeschoß liegt eine Gefälle bildende Schlackeschicht, die straßenseitig 25 cm dick ist und zur Hofseite abfällt. Die Schlacke ist mit Dämmplatten aus Torf abgedeckt. Eine die Dach-

haut tragende Betonplatte schließt den Dachaufbau nach oben ab. Unterhalb der Geschoßdecke, deren Deckenrandträger in Bild 5 sichtbar ist, beginnt der Außenwandaufbau gemäß Abschnitt 2.2. In Bild 5 ist die Torfisootherm-Wärmedämmung zu erkennen.

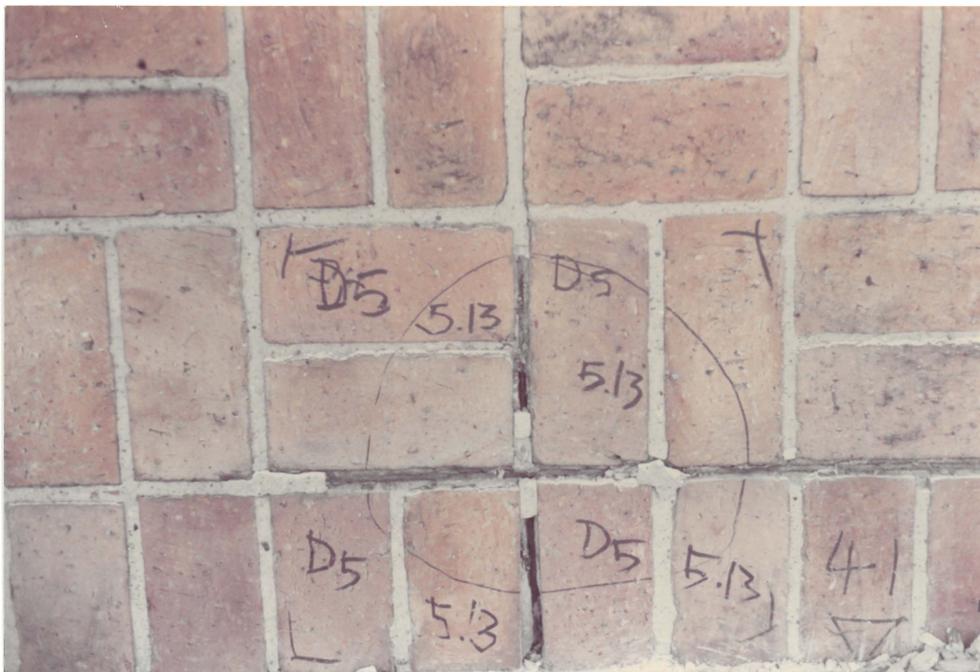
Bild 6. Materialprobe für die BAM vor der Entnahme

Die Schlacke auf der Geschoßdecke des 4.Obergeschosses fühlte sich an einigen Stellen feucht an. Flickstellen der Dachhaut lassen vermuten, daß vor der Reparatur Niederschlagsfeuchtigkeit in die Schlackenschicht gedrungen ist. Deshalb wurden an

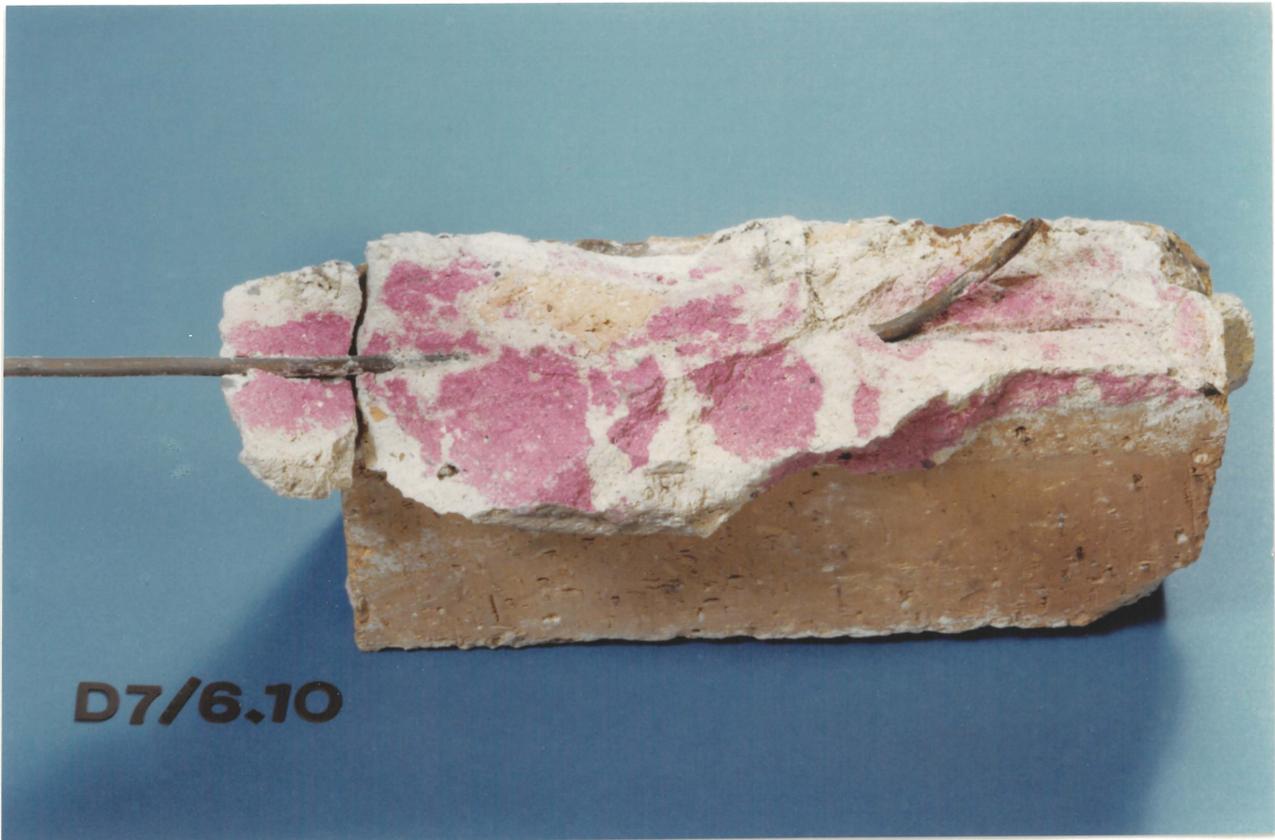
Bild 8. Ziegelprobe mit Mörtel und eingebetteter Bewehrung
BAM-Proben-Nr. 8

eine Kopffläche wies Rostabdrücke auf.
9	B6/4.5	Ein Mauerziegel, ähnlich VM B5/4.5 mit Resten von Mauermörtel an einer Läuferfläche und stellenweise mit ca. 10 mm dickem Fugemörtel; der z. T. eingebettete Bewehrungsstahl war stellenweise sehr stark korrodiert.

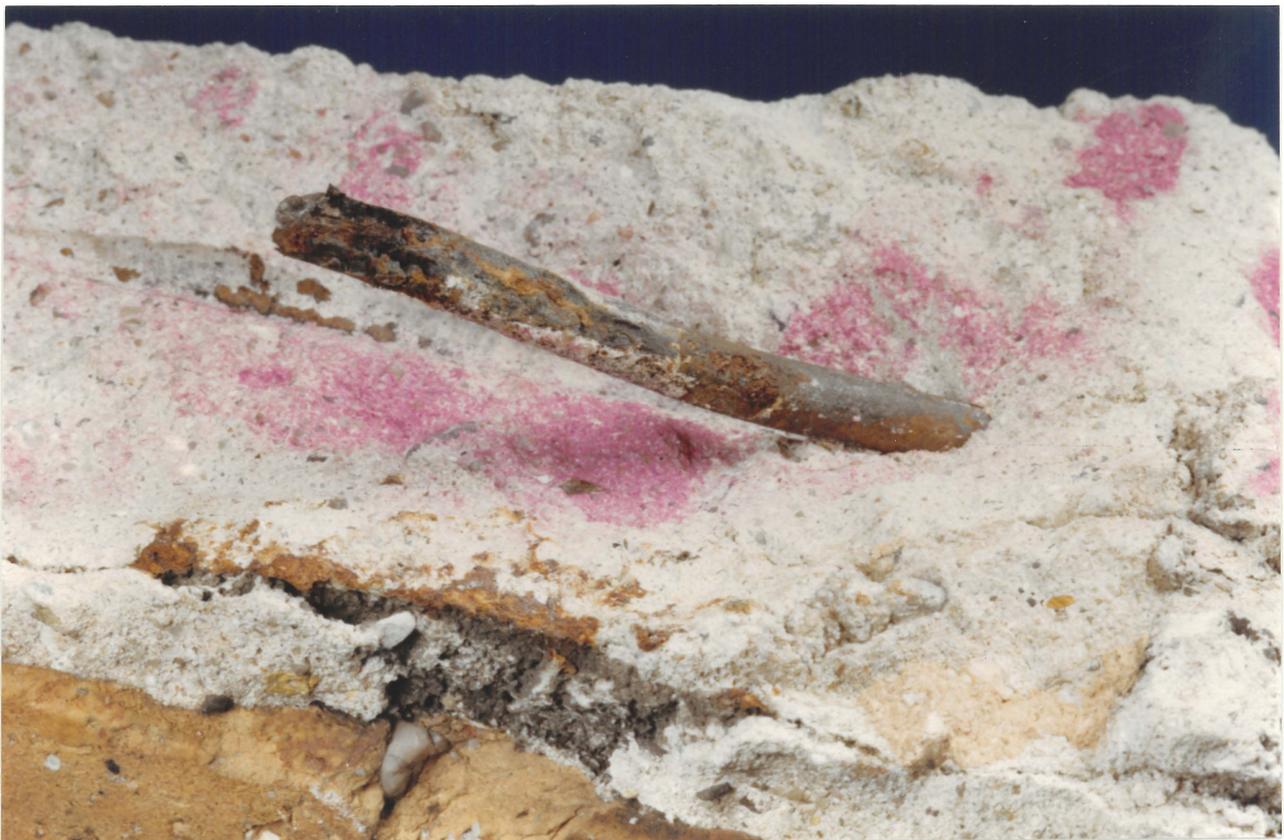
Bild 9. Detail von der Probe D7/6.10, Bild 8

Probenbezeichnung	Streckgrenze R_e N/mm ²	Zugfestigkeit R_m kN/mm ²	Bruchdehnung A_{10} %	Brucheinschnürung Z %
H7/6.9	271	399	23	64
H5/6.10	496	554	15	44
F16/6.4	297	393	21	55
D5/5.12-4.1	358	414	17	67
D5-7/6.1	262	298	--	--
ohne Kennzeich.	354	388	18	65
D7/6.10	298	391	18,5	72

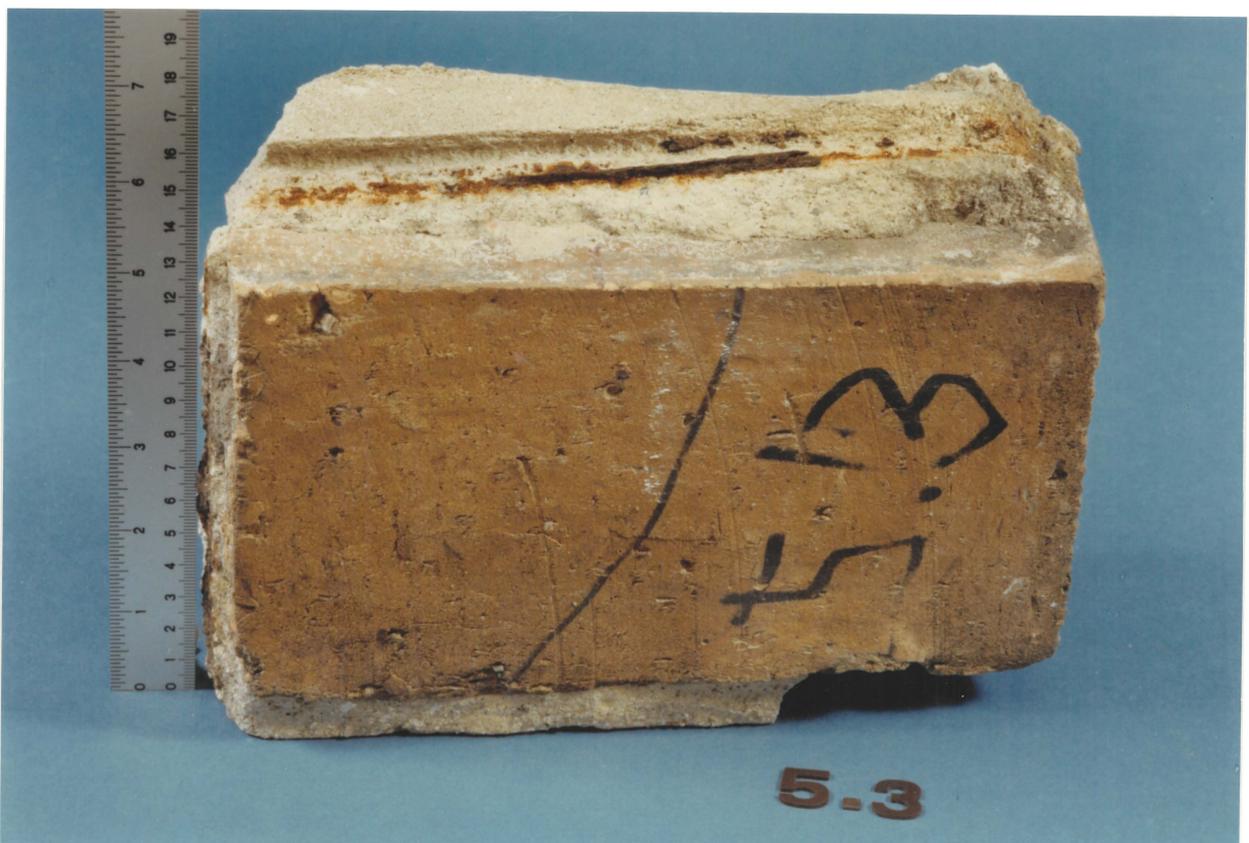
Bild 11. BAM-Proben-Nr. 4 (vgl. Bild 6)

Probenbezeichnung BAM bei Anlieferung		Art des Versuchsmaterials
4	5.3	Ein Mauerziegel mit den Abmessungen 190 mm x 120 mm x 70 mm und mit Resten von Mauermörtel an beiden Läuferflächen sowie Resten von Fugenmörtel an einer Läuferfläche; am Mauermörtel einer Läuferfläche befanden sich Reste von korrodiertem Bewehrungsstahl.
8	D7/6.10	Ein Mauerziegel, ähnlich VM B5/4.5 mit Mauermörtel an einer Lager- und Läuferfläche sowie Resten von Fugenmörtel; der freiliegende Teil des Bewehrungsstahls war stellenweise stark korrodiert, dagegen wies der im Mörtel eingebettete Teil nur sehr geringe Korrosionserscheinungen auf.
2	--	Ein Mauerziegel, ähnlich VM B5/4.5 mit Resten von Mauermörtel an beiden Läufer- und Kopfflächen; an den Läuferflächen befanden sich Reste von stark korrodiertem Bewehrungsstahl.
5	D5	Ein Mauerziegel, ähnlich VM 5.3 mit Resten von Mauermörtel an einer Läuferfläche sowie 5 - 10 mm dickem Fugenmörtel.

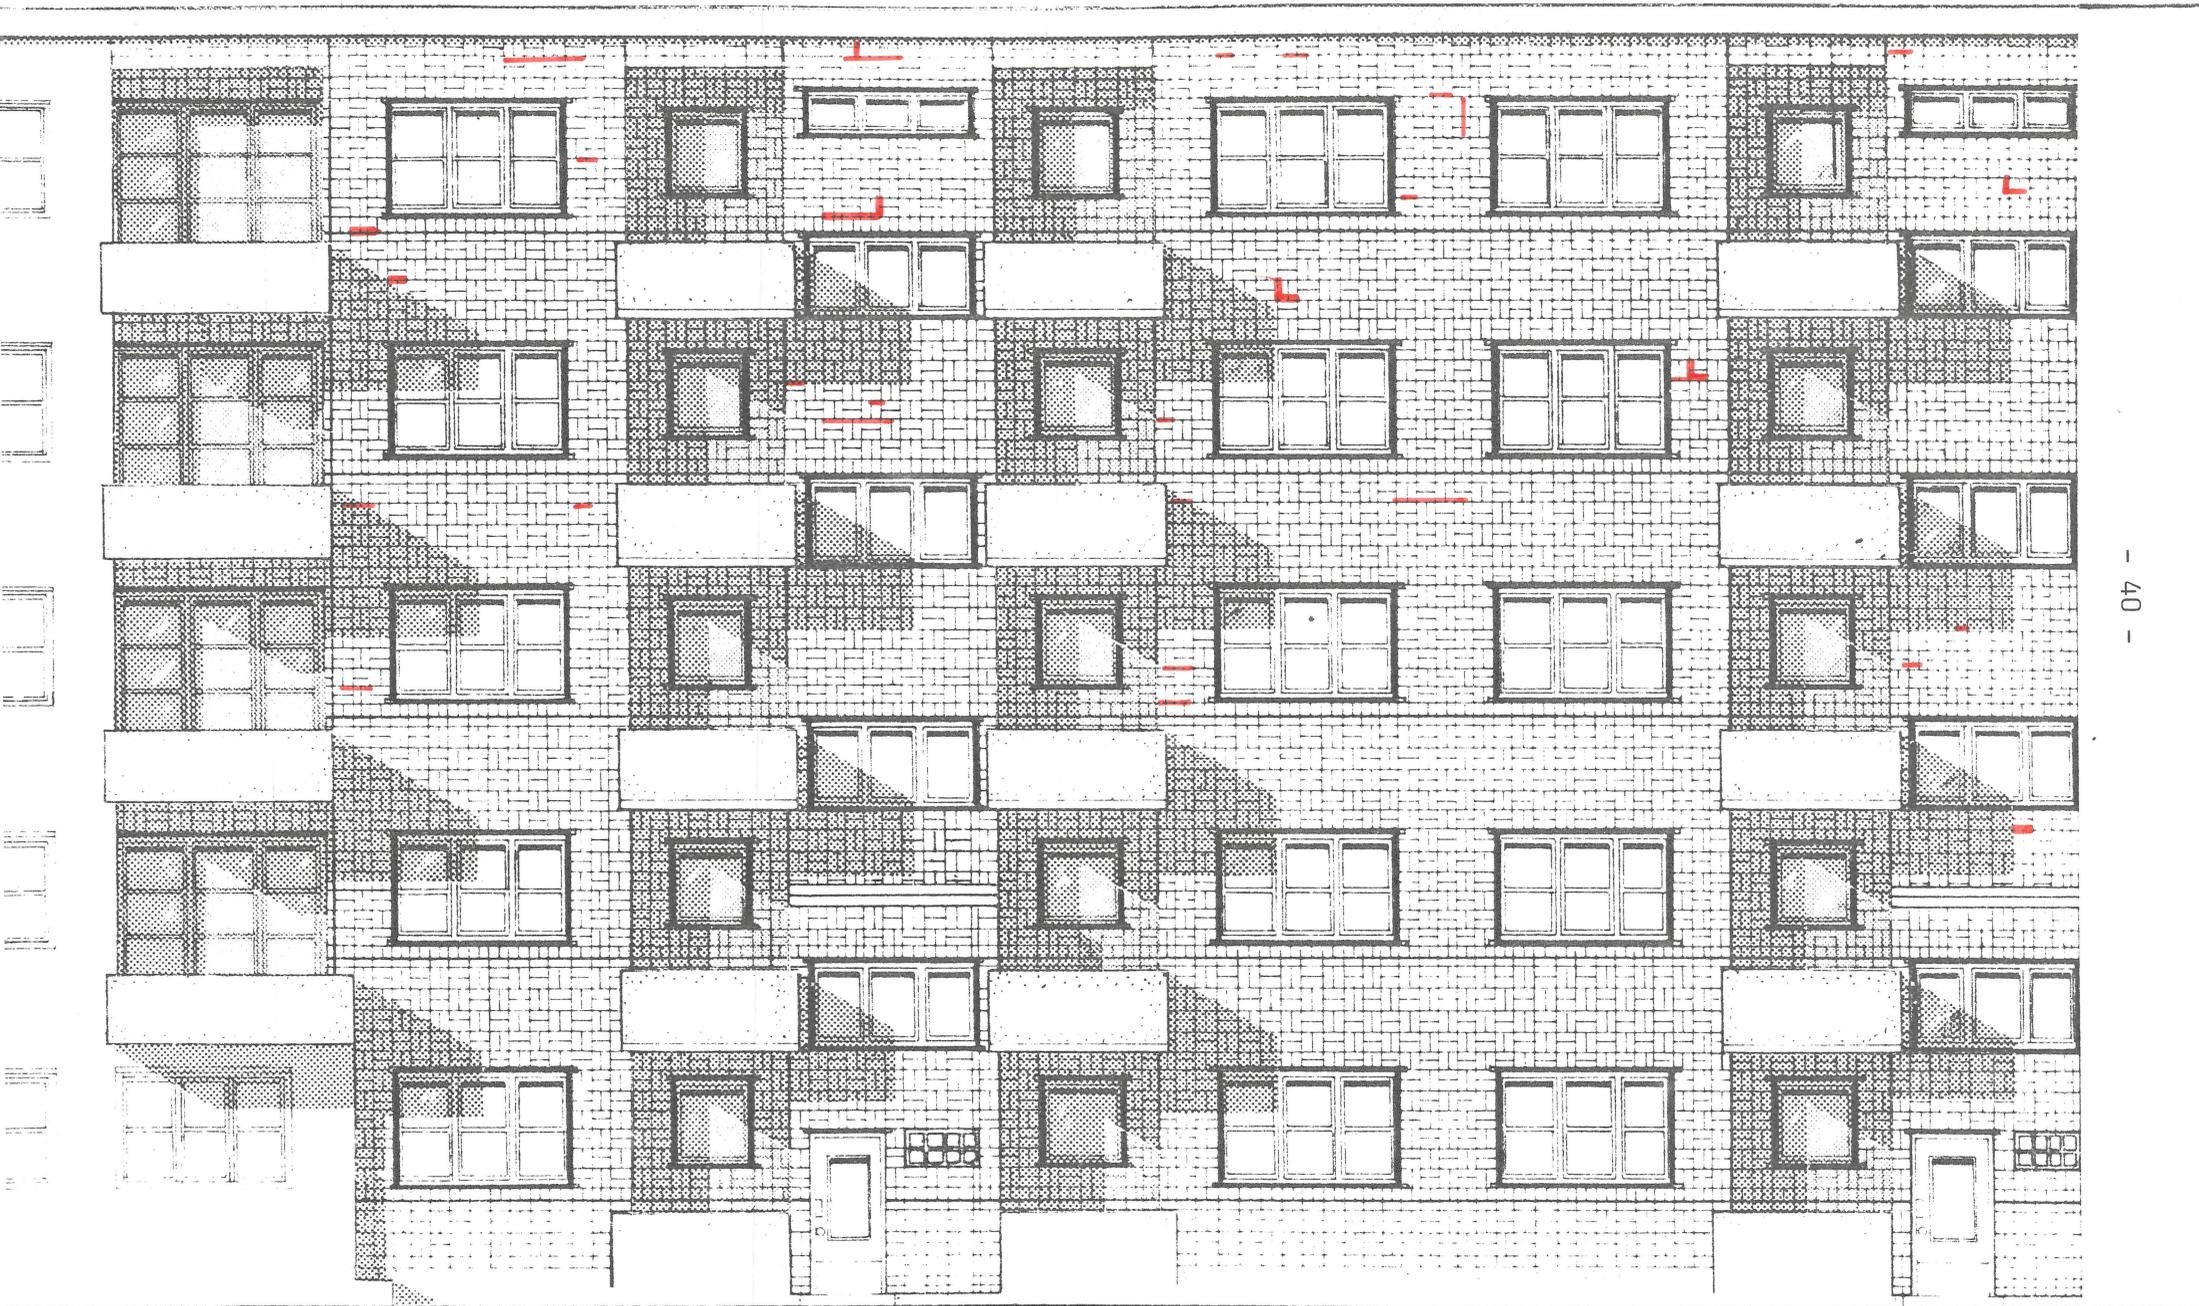
Bild 12. Stellen mit alkalischer Reaktion nach dem Einsprühen mit Phenolphtaleinlösung

Das Einsprühen des frisch gebrochenen Mörtels mit Phenolphthaleinlösung zeigte nur an wenigen Stellen eine deutliche Rotfärbung. Intensive Rotfärbungen sind zu erkennen auf den Bildern: L67, L68, L71, L198, L205, L206, L382 bis L384, L510. Spuren von Rotfärbungen finden sich auf den Bildern: L6, L42 bis L44, L47 bis L51, L53 bis L58, L60. L64, L84, L87 bis L89, L99, L100, L114 bis L116, L118, L186, L187, L189, L190, L192, L193, L200, L207, L212 bis L214, L216, L221 bis L231, L238 bis L242, L398 bis L401, L403 bis L416, L465 bis L467, L485 bis L489, L492 bis L496, L503, L508-L511, L521, L525, L536 bis L538.

Die Verteilung der Stellen mit alkalischer Reaktion ist Bild 12

zu entnehmen. Warum gerade an diesen Orten Spuren von Alkalität anzutreffen waren und an den anderen nicht, ist nicht schlüssig zu erklären. Möglicherweise sind die Stellen intensiver Reaktion (B2/5.1, B4/5.4, F7/5.5, F27/5.9, D3-5/6.10 und H2/4.11) auf Ausbesserungen zurückzuführen, die nach Auskunft des Eigentümers im Laufe der Standzeit mehrfach vorgenommen wurden. Die Ausbesserungen bezogen sich dabei im wesentlichen auf die Verfürgung freiliegender Fugen und das Einmauern locker liegender Steine. Für diese These spricht, daß die Rotfärbungen sich in den oberen Geschossen häufen, wo der schlechtere Zustand des Mauerwerks Ausbesserungen erforderte, während sich derartige Reparaturen in den unteren Geschossen erübrigten.

Die Stellen schwacher Alkalität könnten nach dieser These zu länger zurückliegenden Reparaturen gehören. Leider wurde während des Abbruchs versäumt, auf den möglichen Zusammenhang zu achten, weil die Frage noch nicht gestellt war. (Eine sehr junge Reparaturstelle ist übrigens in Bild L26 zu erkennen). Worauf auch immer die vorgefundene Alkalität zurückzuführen sein mag, insgesamt hat ein Korrosionsschutz der Bewehrung durch Alkalität so gut wie nicht mehr bestanden.

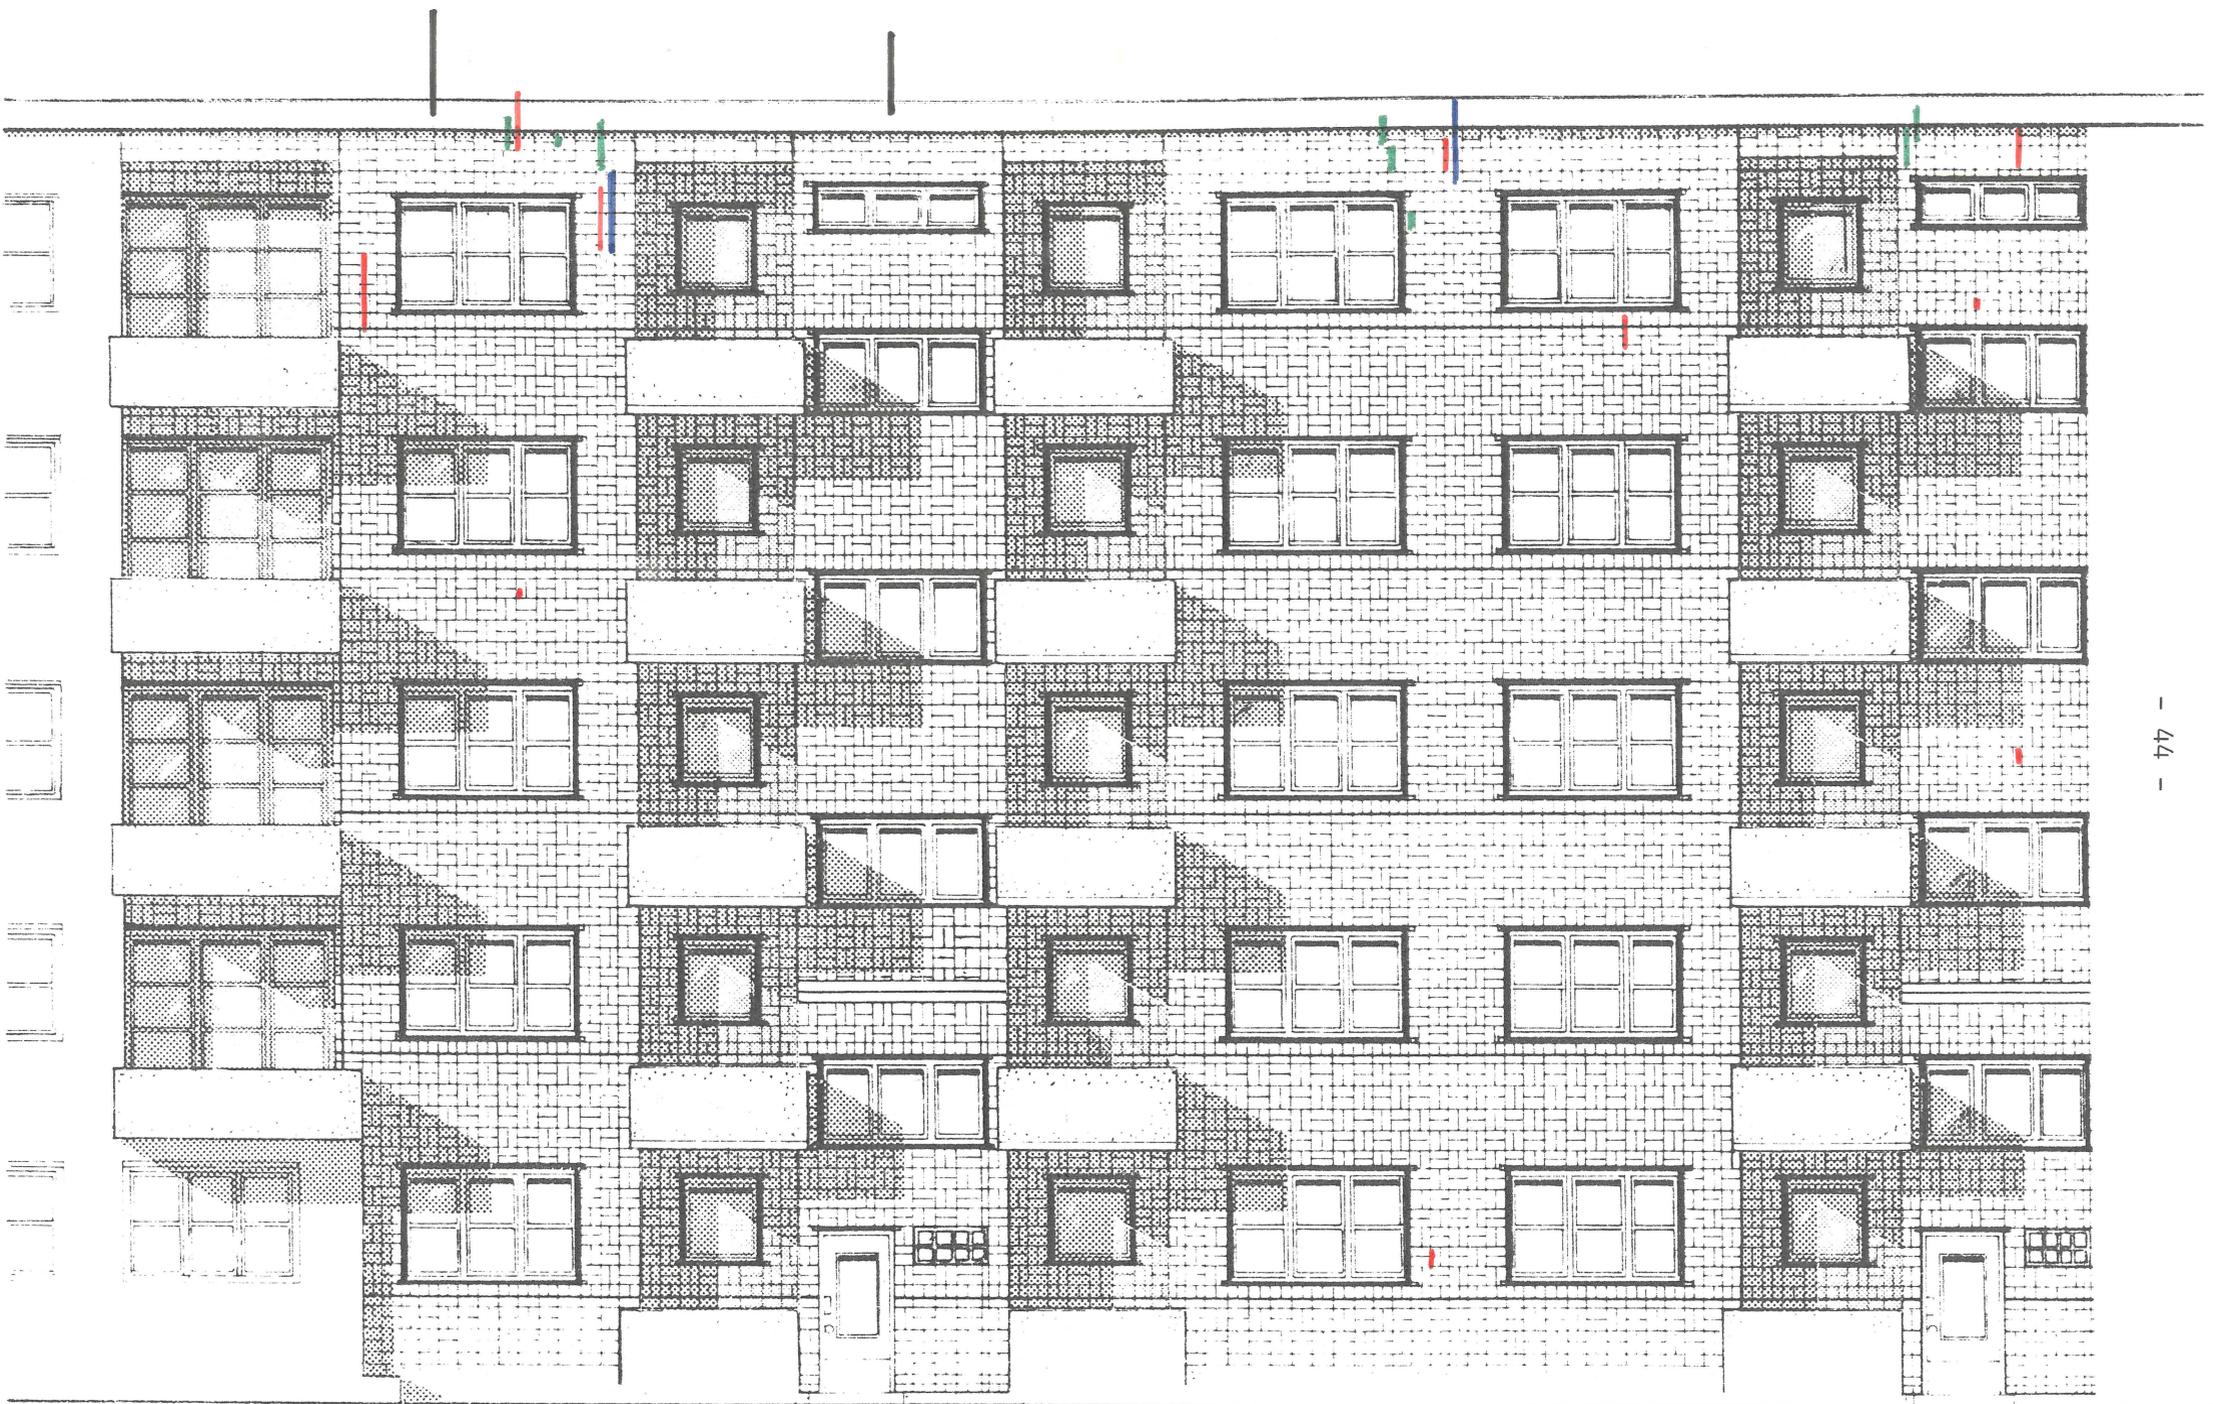
Bild 13. Feuchtigkeitsgehalt der Proben, — Mörtel, — Dämmstoff, — Ziegel, — Schlacke

In Bild 13 ist der Feuchtigkeitsgehalt der Materialproben maßstäblich eingetragen. Wenn auch die geringe Zahl der Proben und die "Momentaufnahme" keine allgemeingültigen Schlüsse zuläßt, so widerspricht doch das Ergebnis nicht der These, daß der durchschnittliche Feuchtigkeitsgehalt der Mauerschale in den oberen Geschossen höher war als in den unteren, was zur Erklärung der Abnahme des Korrosionsgrades von oben nach unten beiträgt. Der Feuchtigkeitsgehalt der Ziegelproben lag mit im Mittel 3,4% deutlich über dem praktischen Feuchtigkeitsgehalt von Ziegeln, der sich nach DIN 4108 Teil 4 Tabelle A1 Zeile 1 auf die Masse bezogen zu 0,75% errechnet.

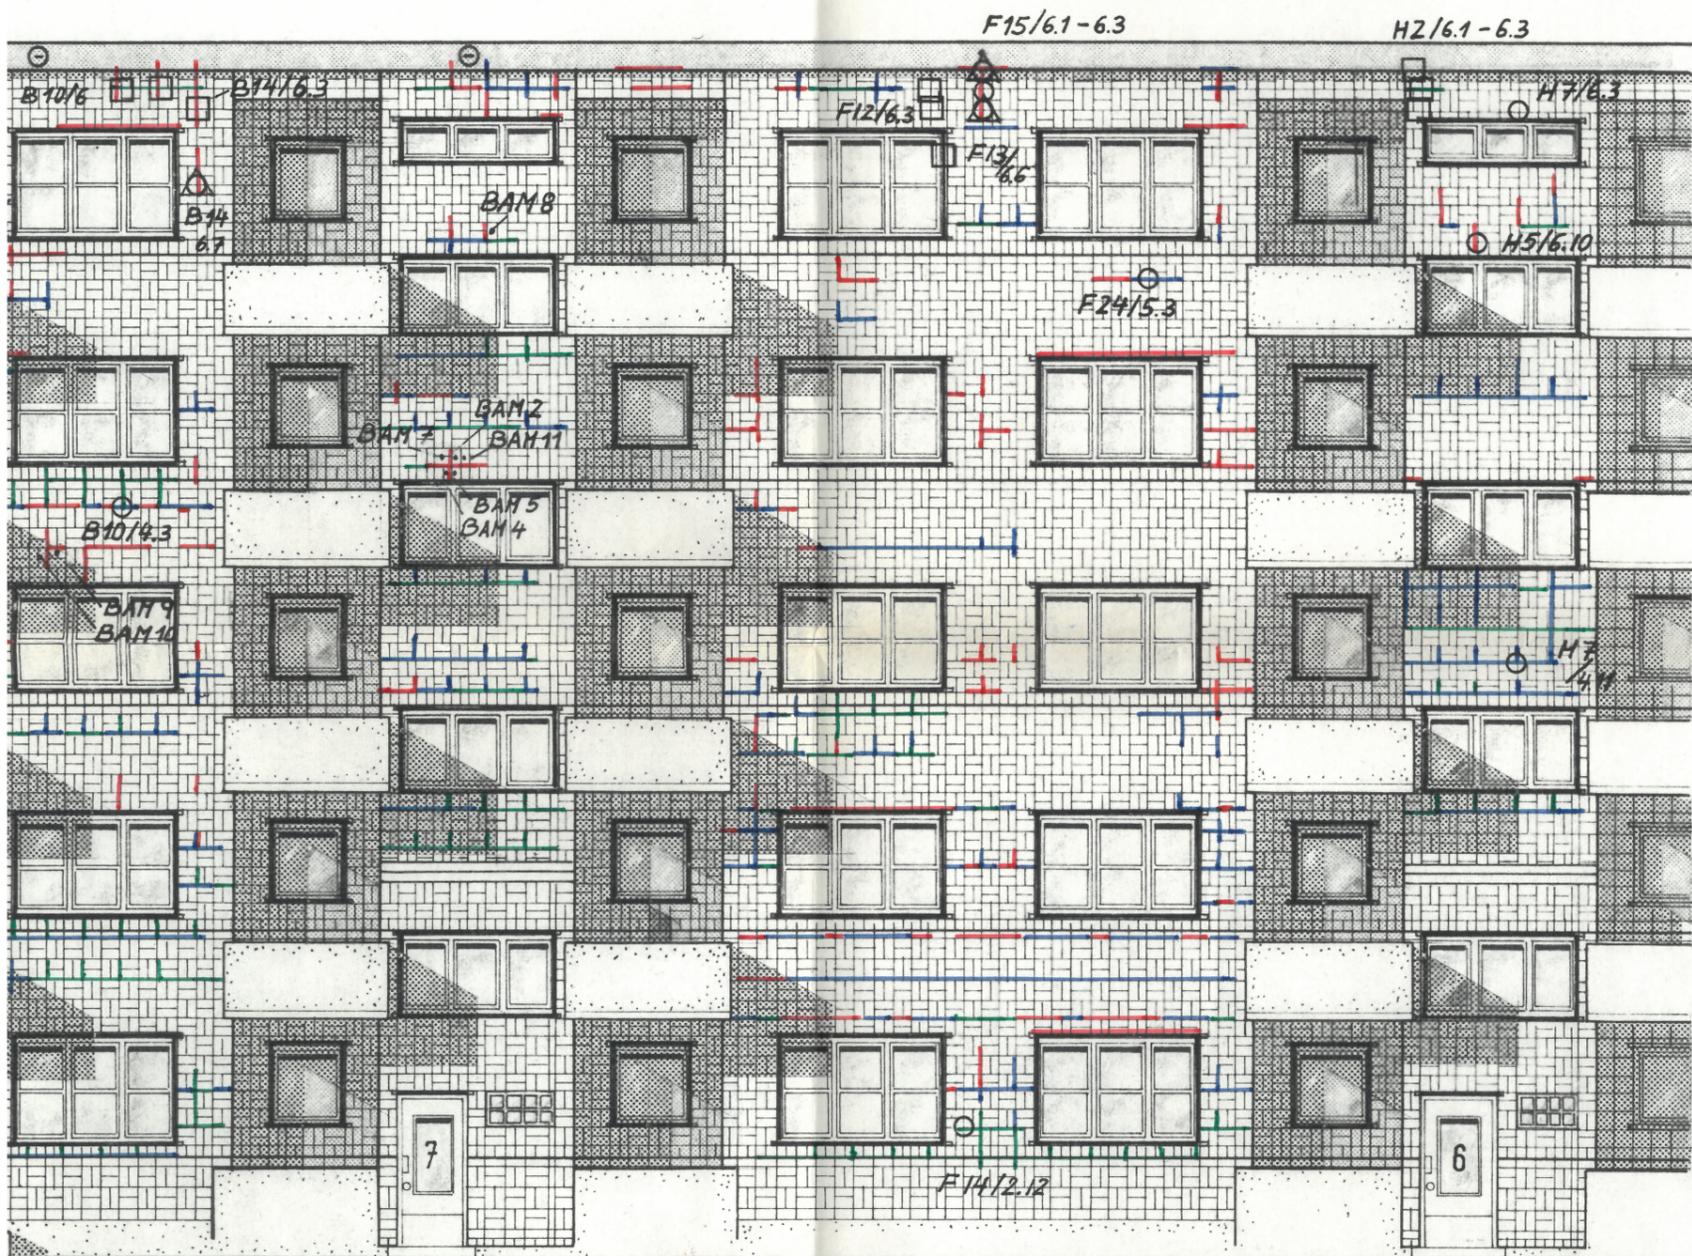
- Klasse 1: keine Korrosion bis leichte Korrosion ohne im Bild erkennbare tiefere Narben, in Anlage 1 grün eingetragen,
- Klasse 2: stärkere Korrosion, deutlich sichtbare Narben, in Anlage 1 blau eingetragen,
- Klasse 3: weit fortgeschrittene Korrosion, deutlich sichtbarer Materialabtrag bis zur völligen Auflösung, in Anlage 1 rot eingetragen.

Da für die Bewehrung ein alkalischer Korrosionsschutz weitgehend entfällt, müßte der Korrosionsgrad im wesentlichen von den jeweiligen längerfristigen Feuchtigkeitsgehalten der den Stahl umgebenden Medien abhängen. Anlage 1 gibt diesen Zusammenhang in der Tat wieder.

Das Bild L261 weist auf ein Phänomen hin, das auch aus Anlage 1 zu erkennen ist. Die Korrosion der Stäbe in den senkrechten Fugen ist häufig weiter fortgeschritten als die Korrosion der zugehörigen horizontal liegenden Stäbe. Mehrfach war die Bewehrung in den Kreuzungspunkten (Bilder L161, L273, L400) besonders weit abgerostet.
