Baustoffuntersuchungen an  
Spannbetonbauwerken zur Ermittlung  
des Langzeitverhaltens von  
Spannstählen

INSTITUT FÜR BAUSTOFFE, MASSIVBAU UND BRANDSCHUTZ  
AMTLICHE MATERIALPRÜFANSTALT FÜR DAS BAUWESEN  
TECHNISCHE UNIVERSITÄT BRAUNSCHWEIG

J. Erdmann  
J. Neisecke  
F.S. Rostásy

Braunschweig, 1982

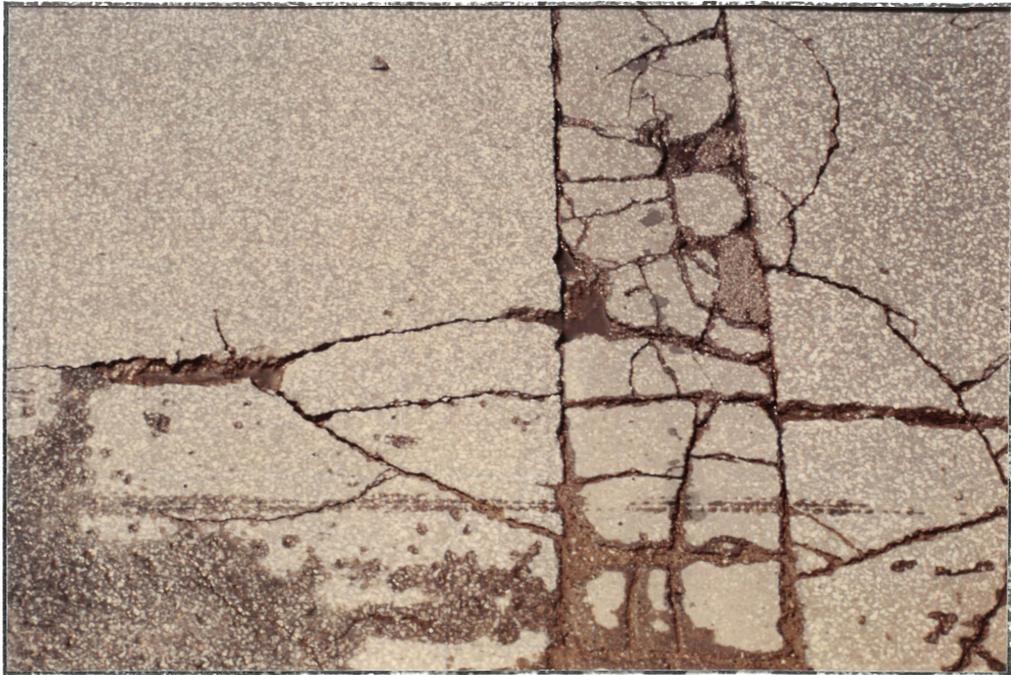
Im Sommer 1980 stellten Mitarbeiter des zuständigen Straßenbauamtes unter dem stark geschädigten Fahrbahnbelag (vgl. Abb. 2) auffällige Cl-Betonkorrosion an der Fahrbahnplattenoberfläche fest (vgl. Abb. 3). Diese Schäden und die während des Betonierens der Fahrbahnplatte aufgetretenen Querrisse veranlaßten die Straßenbauverwaltung zu einer Untersuchung des Fahrbahnplattenzustandes, die vom dieses Forschungsvorhaben bearbeitenden Institut durchgeführt wurde und über deren Ergebnisse daher hier berichtet werden kann. Vorgreifend soll an dieser Stelle schon mitgeteilt werden, daß das Bauwerk aufgrund der Untersuchungsergebnisse nicht abgebrochen, sondern saniert wurde.

Abb. 2 Schäden im Fahrbelag, die zum Eindringen von Tausalz in die Fahrbelagplatte führten

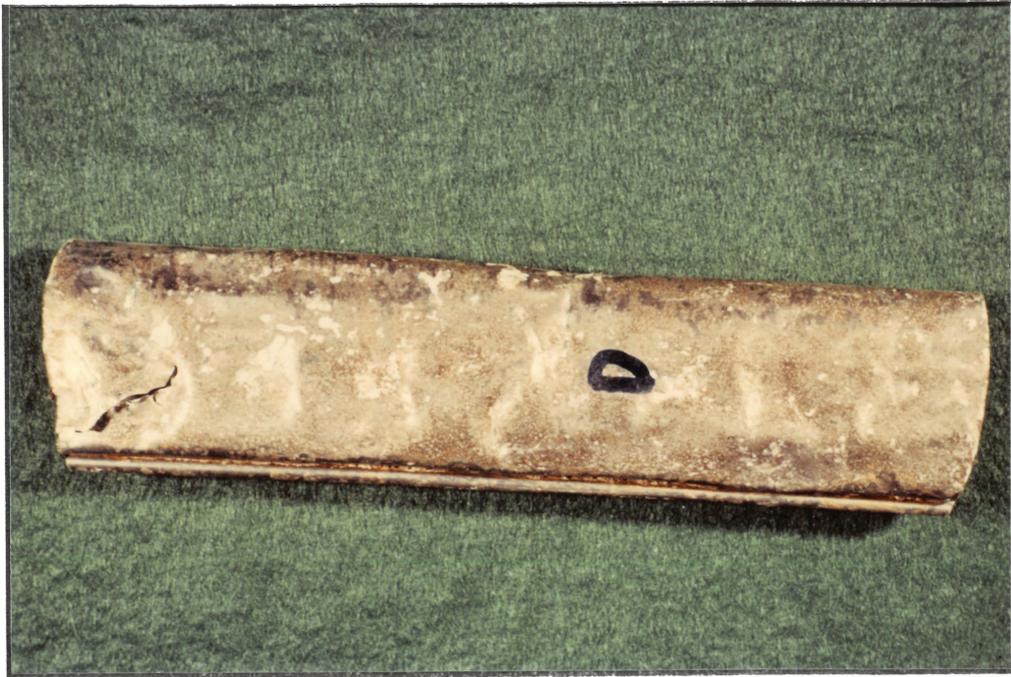
Abb. 7 Ein ebenfalls nahezu blankes Hüllrohr  
(vgl. Abb. 5)

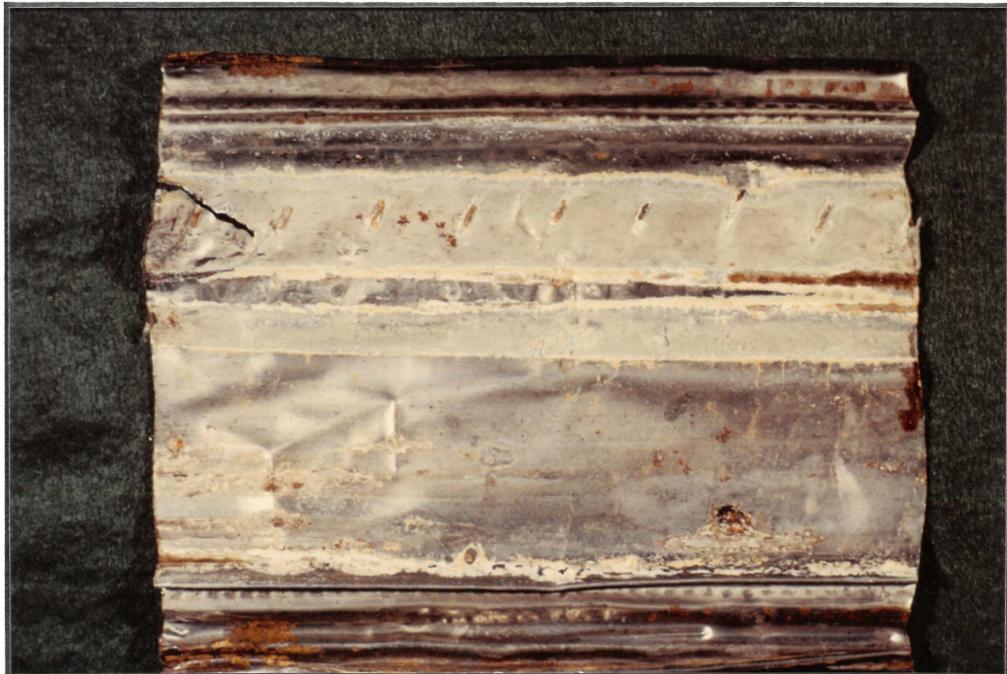
Abb. 8 Hüllrohr der Abb. 7 von innen mit  
Abdrücken der Drahtspirale infolge  
ungeordneter Lage der Spanndrähte.  
Im Bördel beginnende Korrosion

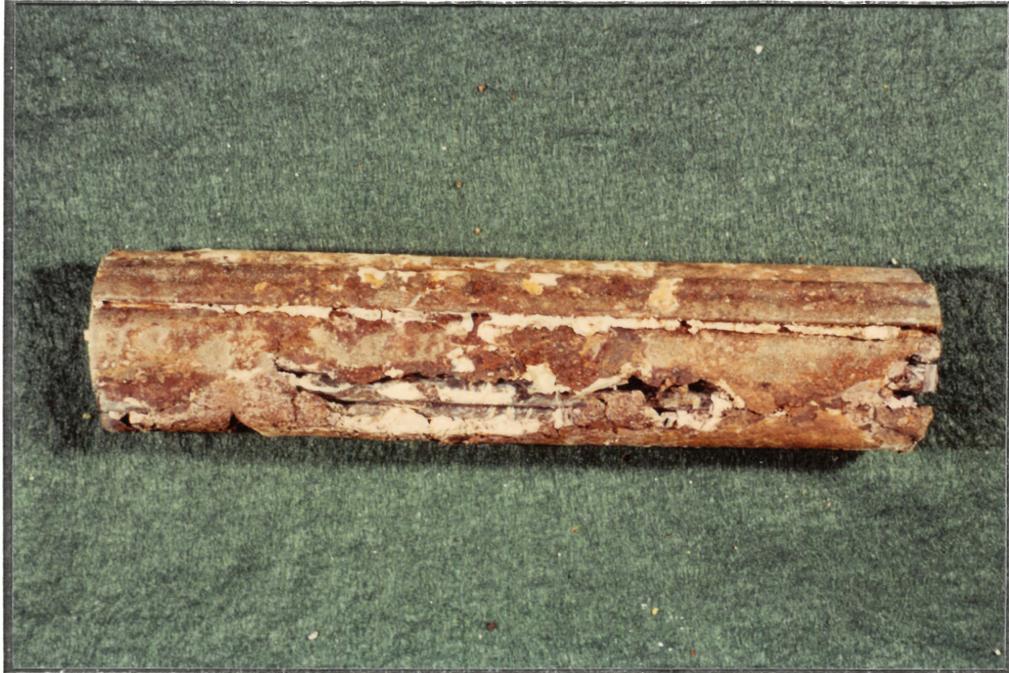
Abb. 9 Korrosionszustand eines Hüllrohres aus dem Bereich eines Kiesnestes

Einen Eindruck vom inneren und äußeren Erhaltungszustand der in der Mehrzahl vorgefundenen "korrosionsfreien" Spannglieder zeigen die Abbildungen 5 - 8. Den Zustand eines Hüllrohres aus einem Bohrkern mit unzureichender Betonverdichtung (Kiesnest) zeigen die Abbildungen 9 und 10. Hier ist das Hüllrohr stark korrodiert und durchgerostet.

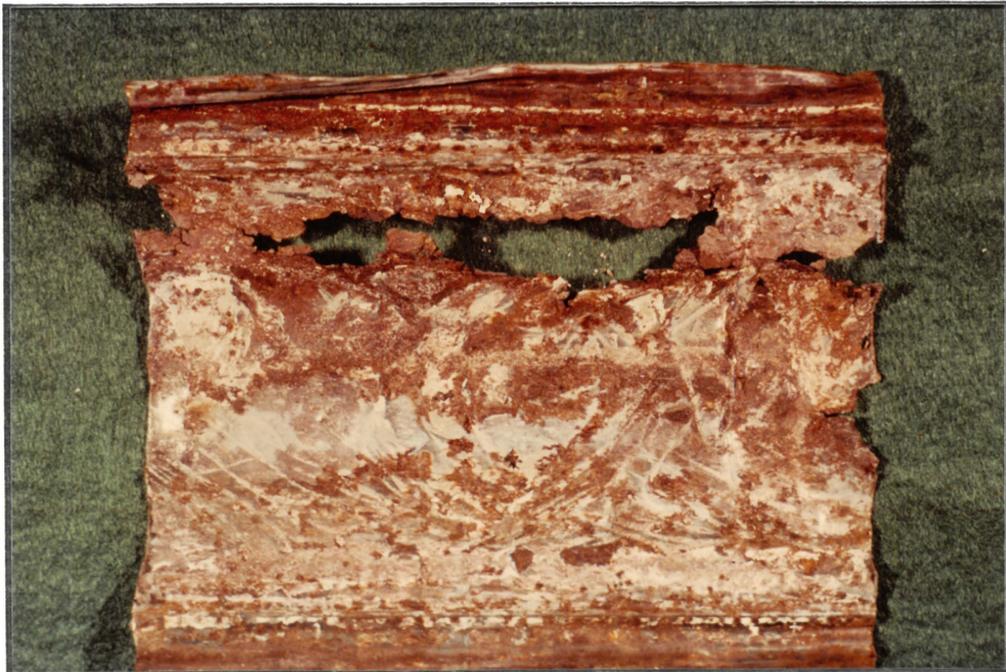
Abb. 10 Hüllrohr der Abb. 9 von innen

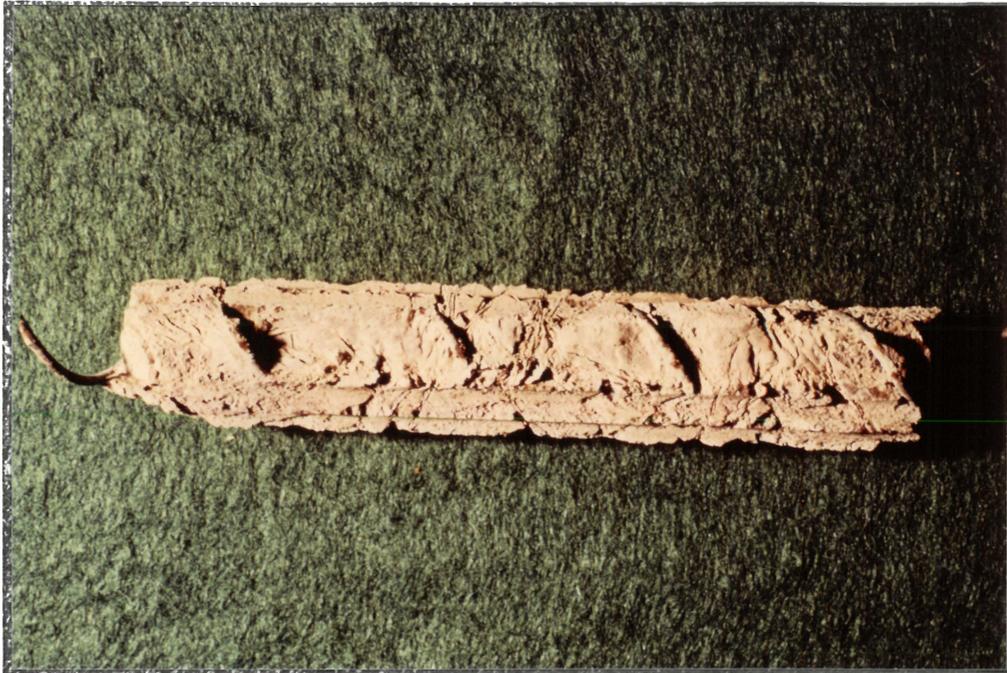
Die Hüllrohre waren mit einem Zementmörtel verpreßt, dem offenbar bereits ein Quellmittel zugesetzt worden war. Nahezu alle Spanngliedabschnitte platzten längs der Bördelung auf, nachdem sie vom umgebenden Beton des Bohrkern befreit worden waren. Dem Spannglied war vor oder bei dem Verpressen offenbar noch ein Korrosionsschutzmittel hinzugefügt worden, denn der Verpreßmörtel besaß einen auffälligen Geruch nach Bohnerwachs und zeigte zudem eine seltsame, eisblumenartige Struktur (vgl. Abb. 11 und 17).

Abb. 11 Verpreßmörtelkern mit Drahtspirale auf dem sich die "eisblumenartige" Struktur oberflächlich abzeichnet

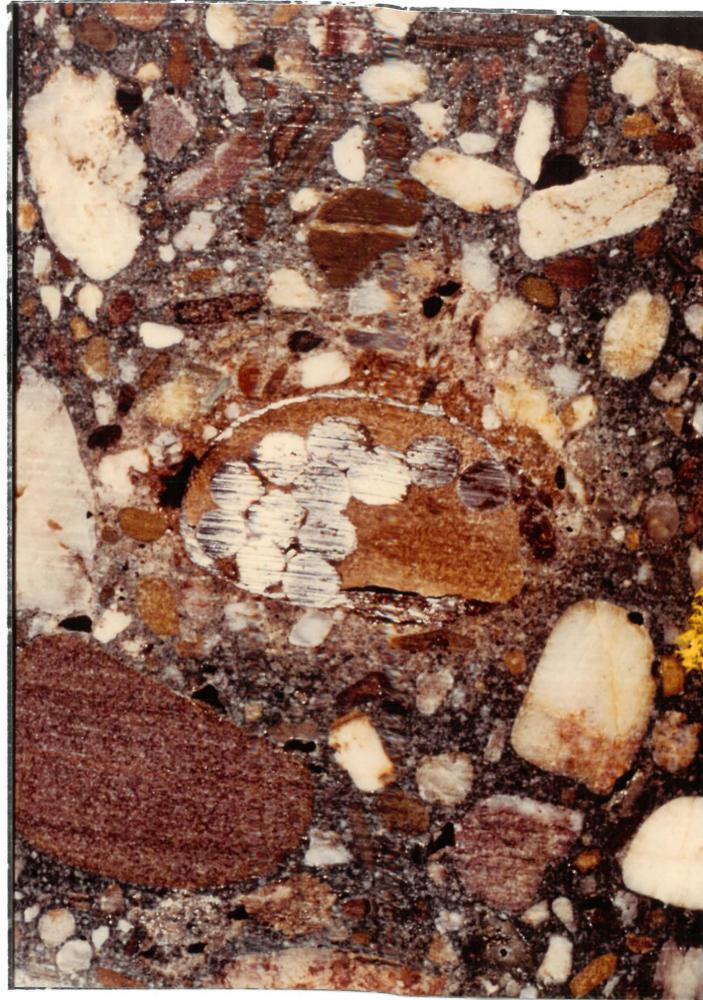
Abb. 16 Spannglied mit unregelmäßiger Anordnung der Spanndrähte, ohne Auswirkung auf die Verpressung

zerquetschen. Am vorliegenden Bauwerk konnten jedoch aus diesen Spanndrahtunordnungen resultierende Verpreßmängel nicht festgestellt werden (s. auch Abb. 16).

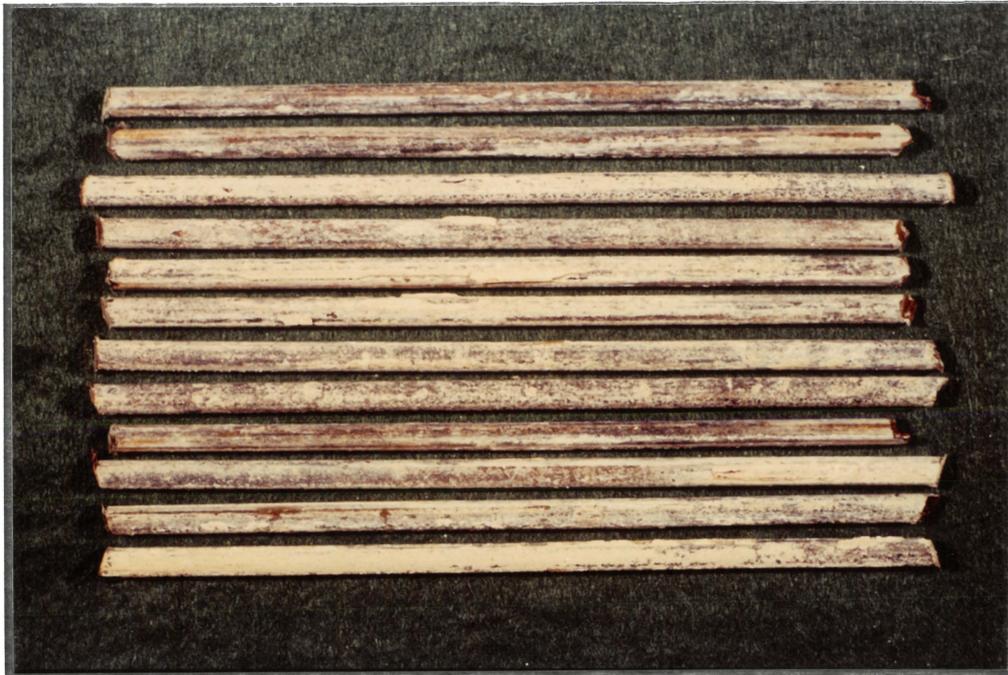
Einen Eindruck des Zustandes von Spanndrähten aus Hüllrohren mit den in Abb. 11 - 14 dargestellten Verpreßmängeln im Bereich der inneren Drahtspirale vermitteln die Abbildungen 18 - 22. Die Abbildungen 18 - 20 zeigen die entnommenen Drahtproben, von denen z.T. (Abb. 19 u. 20) der Verpreßmörtel mittels einer feinen Drahtbürste entfernt wurde. Nach dem Entfernen der Verpreßmörtelreste erscheinen die Stahloberflächen grau-blau bis leicht angerostet, wobei den Querschnitt beeinträchtigende Abrostungen in keinem Fall gefunden wurden.

Abb. 18 Spanndrähte mit Oberflächenrost und Verpreßmörtelresten aus einem nicht vollständig ausgepreßten Hüllrohr (vgl. dazu Abb. 11 - 14)

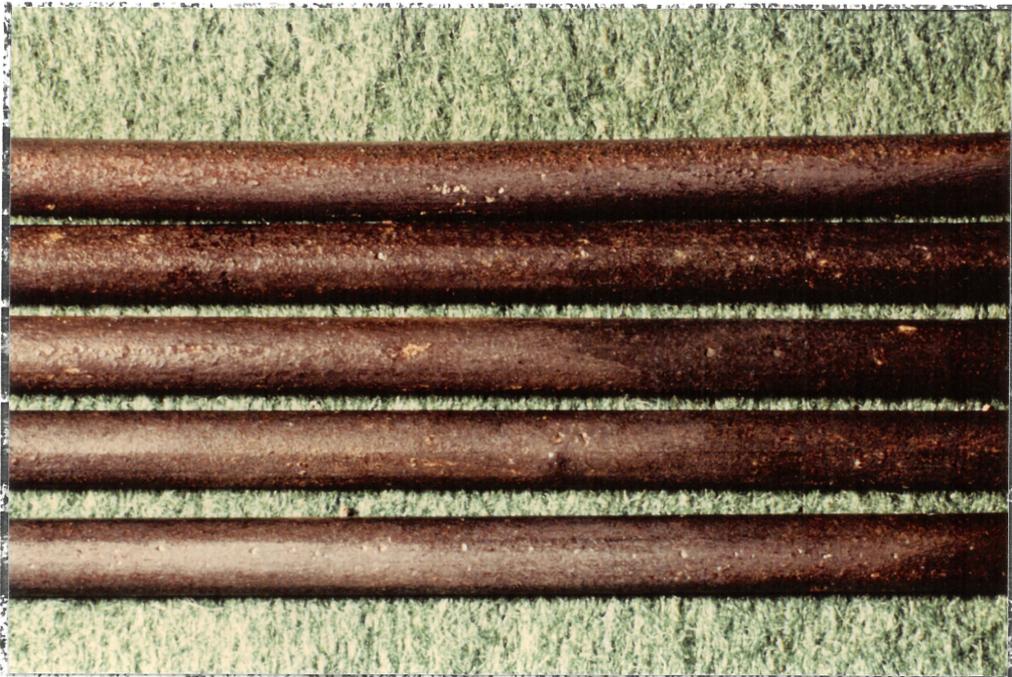
Abb. 21 Spanndrähte aus Abb. 20 bei ca. 2-facher Vergrößerung mit kleinen Rostnarben (max.  $\varnothing \sim 300 \mu$ , max. Tiefe  $\sim 150 \mu$ ) längs Berührungslinie zwischen zwei Drähten, besonders am untersten Draht der Abbildung

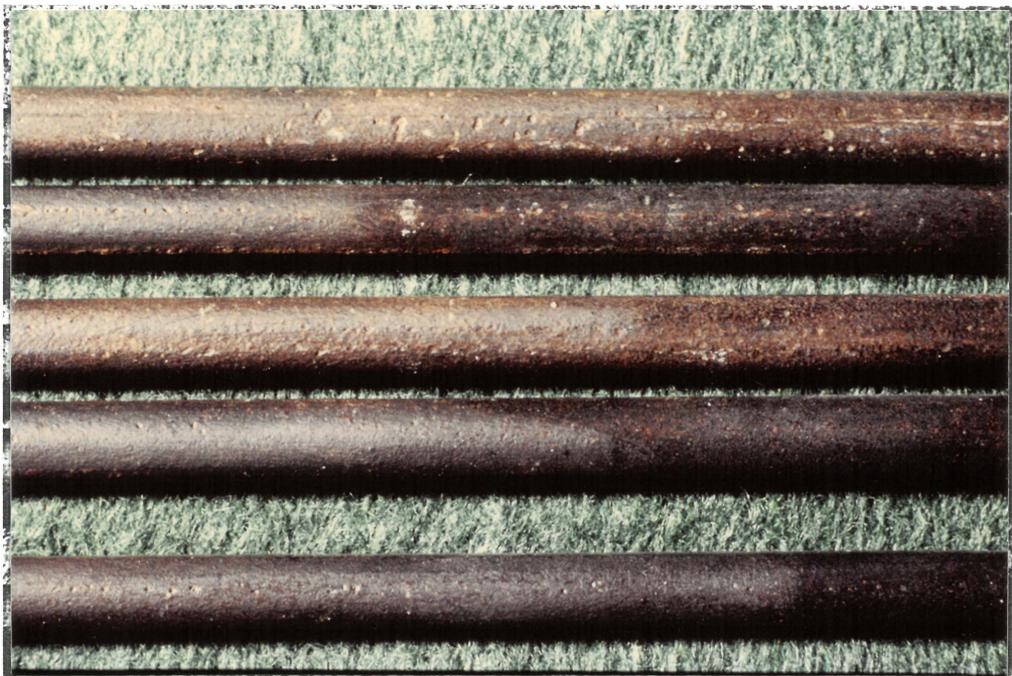
Abb. 22 Spanndrähte aus Abb. 19 bei ca. 2,5-facher Vergrößerung mit kleinen Rostnarben (max.  $\varnothing \sim 1000 \mu$ , max. Tiefe  $\sim 300 \mu$ )

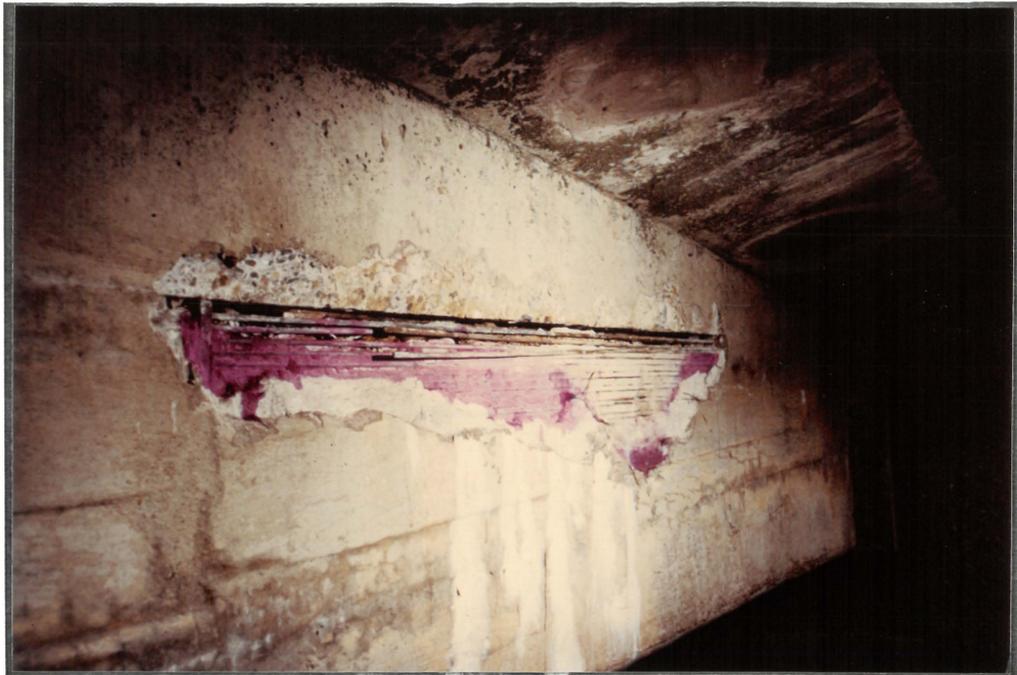
Abb. 25 Rostabsprengungen im Bereich der seitlichen Spannkanäle. Deutlich ist die unzureichende Mörtelverfüllung im oberen Bereich der Spannkammer mit Spannstahlbrüchen zu erkennen

Brüche von Spanndrähten fanden sich nur vereinzelt in den von Baubeginn an unverpreßten Spalten der oberen Spannkammerbereiche (vgl. Abb. 25). Die Brüche waren an korrosionsbedingten Querschnittsschwächungen (vgl. z.B. Abb. 32) entstanden, nicht aber durch Spannungsrißkorrosion.

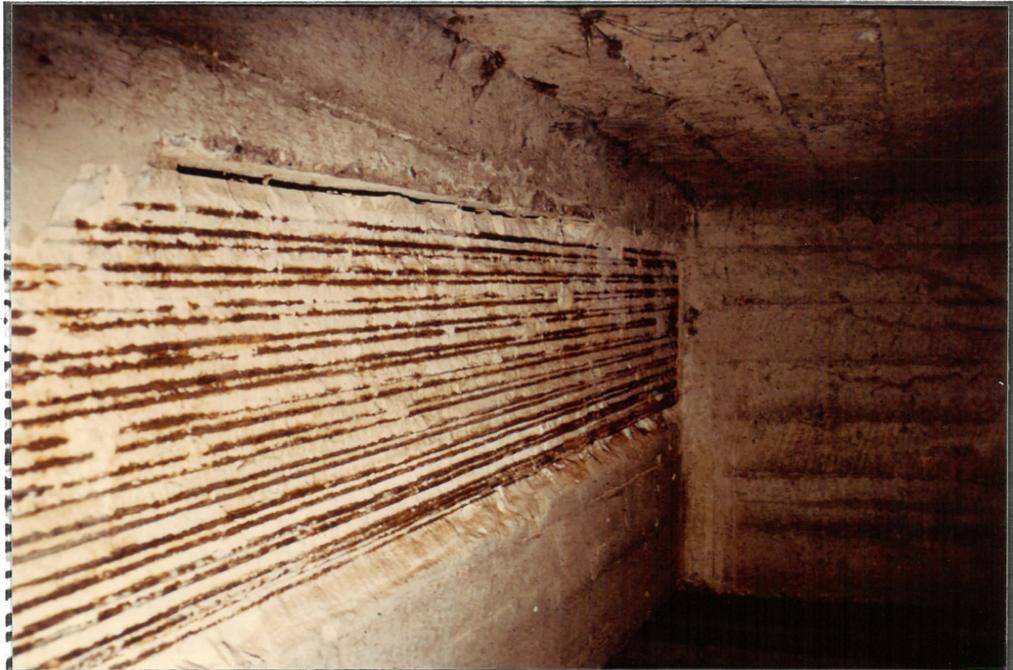
Abb. 26 Durch Abschlagen der Überdeckung freigelegte, äußere Spanndrahtlage eines Spannkanals. Infolge Karbonatisierung sind die Spannstähle korrodiert

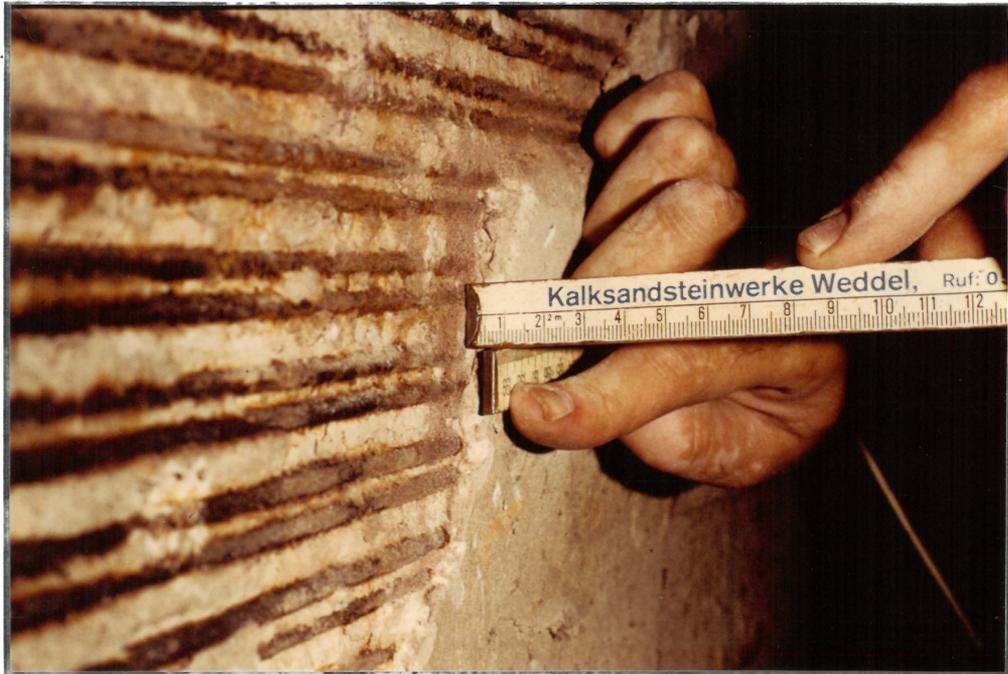
Die Überdeckung der äußersten Spanndrahtlage war in der Regel völlig unzureichend. Es wurden Werte zwischen 0,5 cm und 2,5 cm gefunden (vgl. Abb. 27). Infolge Karbonatisierung dieser dünnen Schichten war ein Teil der Überdeckung durch Korrosion der äußeren Spanndrahtlage bereits abgedrückt worden.

Abb. 27 Völlig unzureichende Überdeckung von nur 5 mm der äußeren Spanndrahtlage

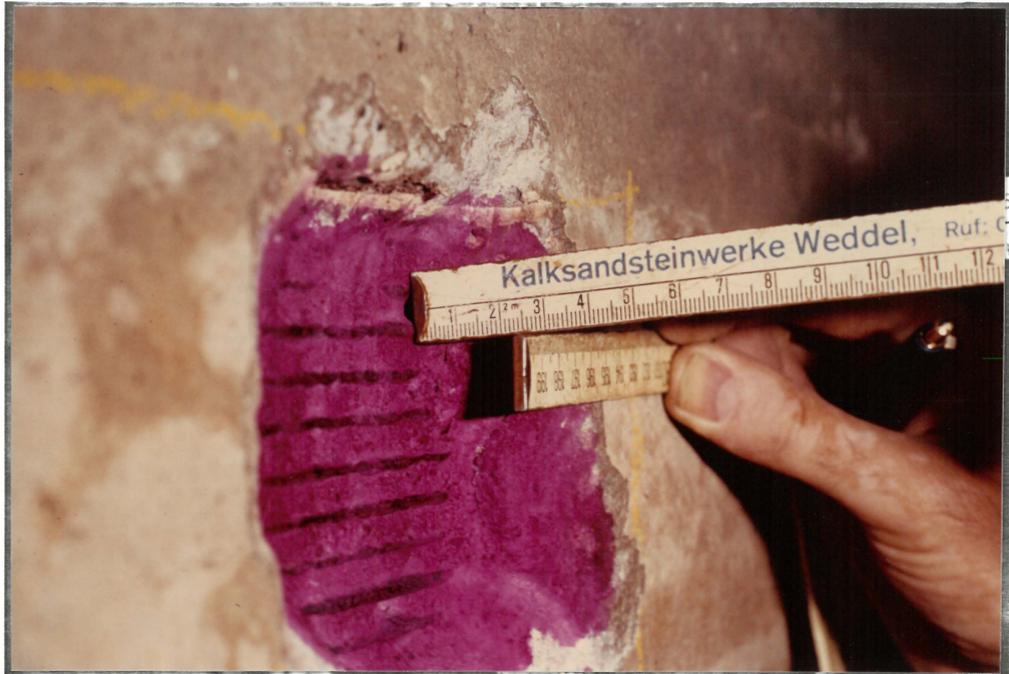
Daß bei Einsatz eines geeigneteren Verfüllmörtels und 2,5 cm Überdeckung auch nach 28-jähriger Nutzung ein schadensfreier Erhaltungszustand möglich gewesen wäre, zeigt Abb. 28. Eine Spannkammer war mit einem Mörtel der typisch zement-grauen Farbe verfüllt. Das Freistemmen bereitete große Mühe, denn dieser Mörtel war sehr fest und offenbar auch sehr dicht, da die Karbonatisierung bereits bei etwa 5 - 6 mm endete. Die freigelegten Spanndrähte waren dementsprechend einwandfrei. Warum diese Spannkammer anders als alle übrigen verfüllt worden war, konnte nicht mehr festgestellt werden.

Abb. 28 Zementgrauer Verfüllmörtel von hoher Festigkeit und großer Dichte konnte bei Karbonatisierungstiefen von nur 5 mm und einer Überdeckung von 25 mm über 28 Jahre den Spanndraht wirkungsvoll vor Korrosion schützen

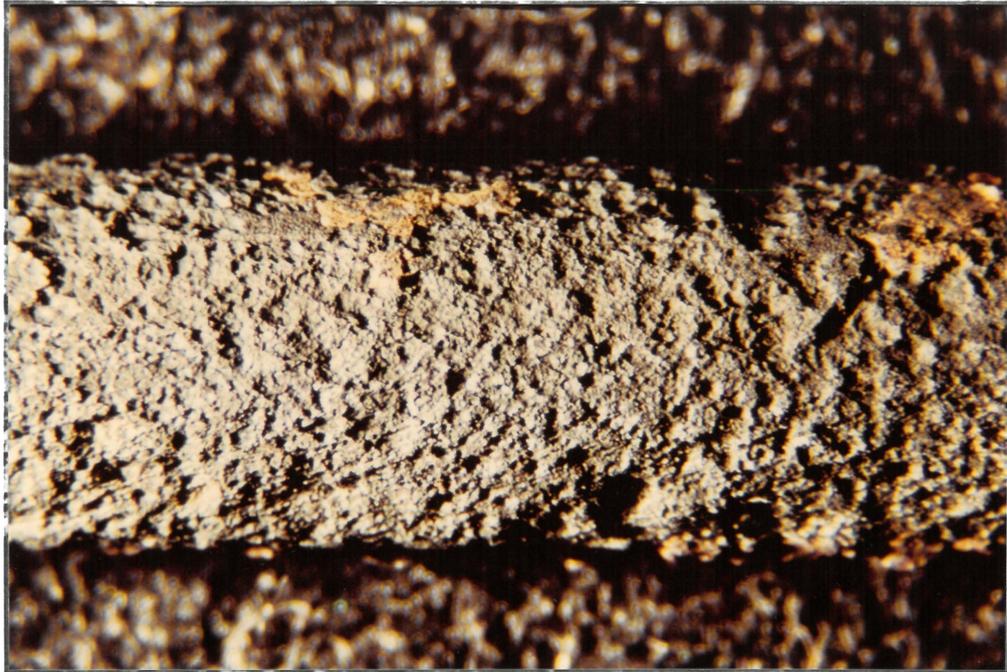
Abb. 31 Spanndrahtoberfläche eines Drahtes aus der äußeren, vertikalen Spanndrahtlage (vgl. Abb. 25-28) nach Ablösen der Korrosionsprodukte bei ca. 10-facher Vergrößerung. Narbentiefe bis max. 500  $\mu$

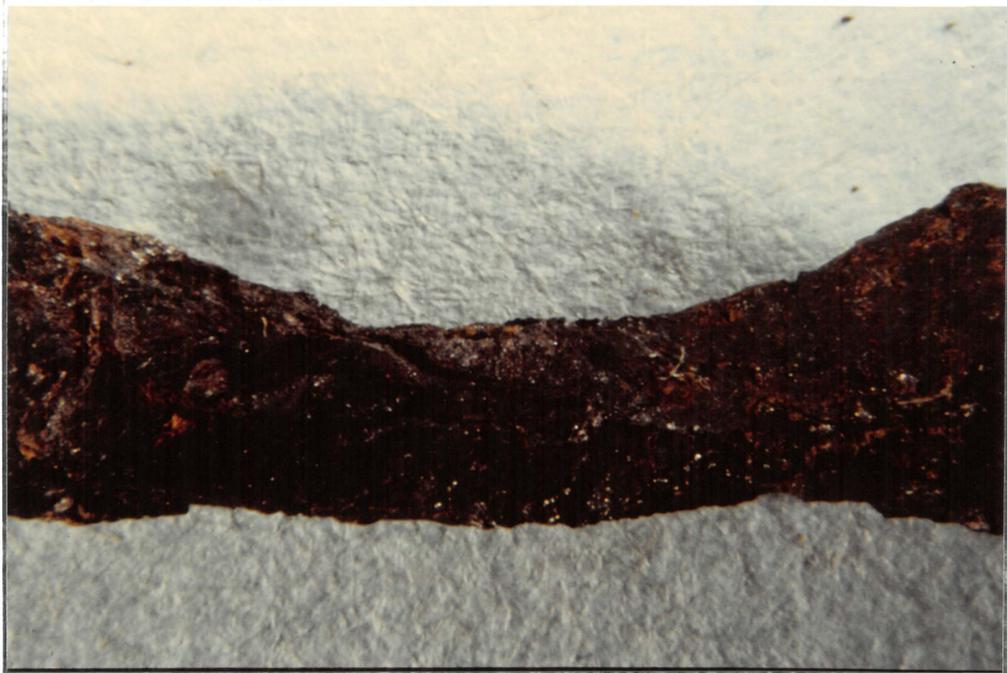
Abb. 32 Querschnittsabminderung von Spanndrähten aus dem oberen, unverfüllten Abschnitt der Spannkammern (vgl. Abb. 25 u. 26). Infolge dieser Abminderung kam es auch zu Drahtbrüchen

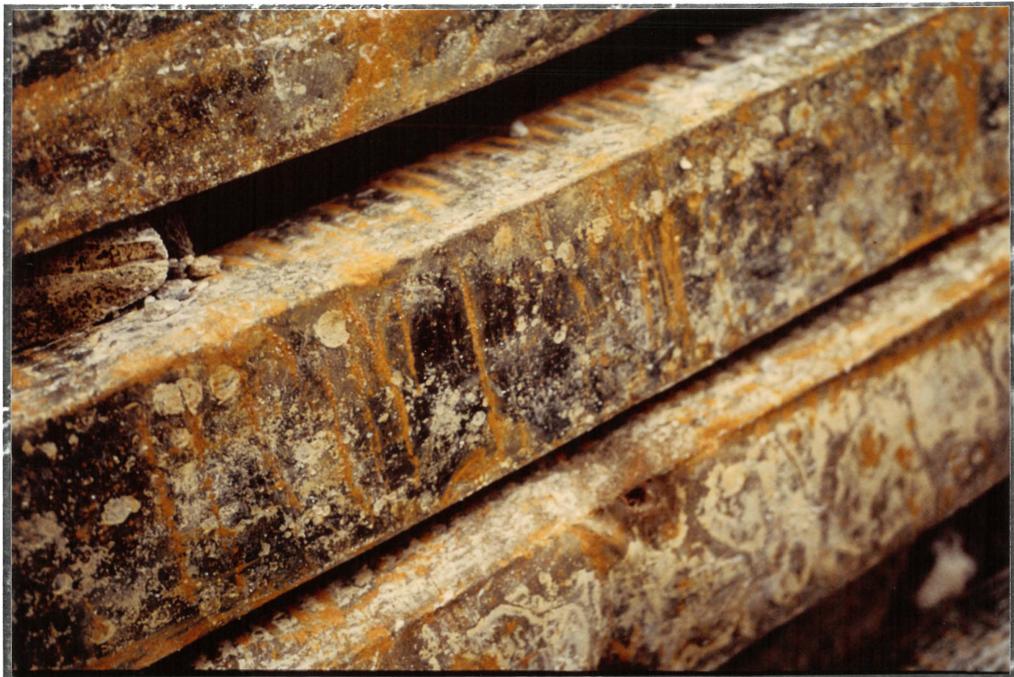
Abb. 38 Zustand der Hüllrohre aus der Bodenplatte des Hohlkastens. Die Außenflächen sind korrosionsfrei, die Rostablaufspuren sind frisch und durch Regen nach dem Abbruch entstanden

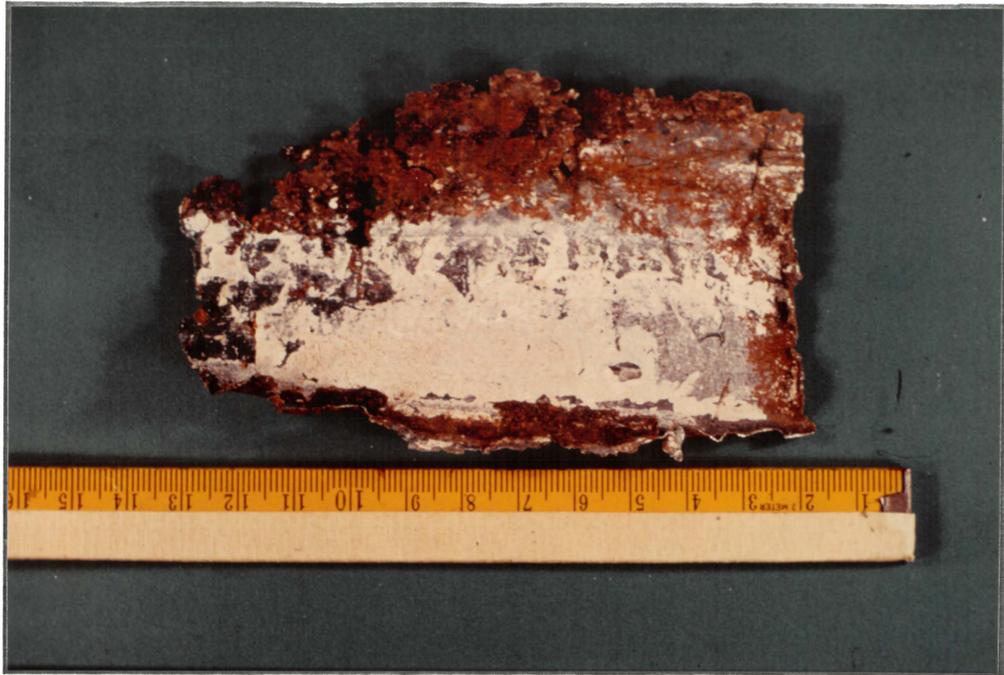
Abb. 39 Innenfläche eines Hüllrohres, das nicht vollständig mit Verpreßmörtel gefüllt war, mit Korrosionsfortschritt von innen nach außen

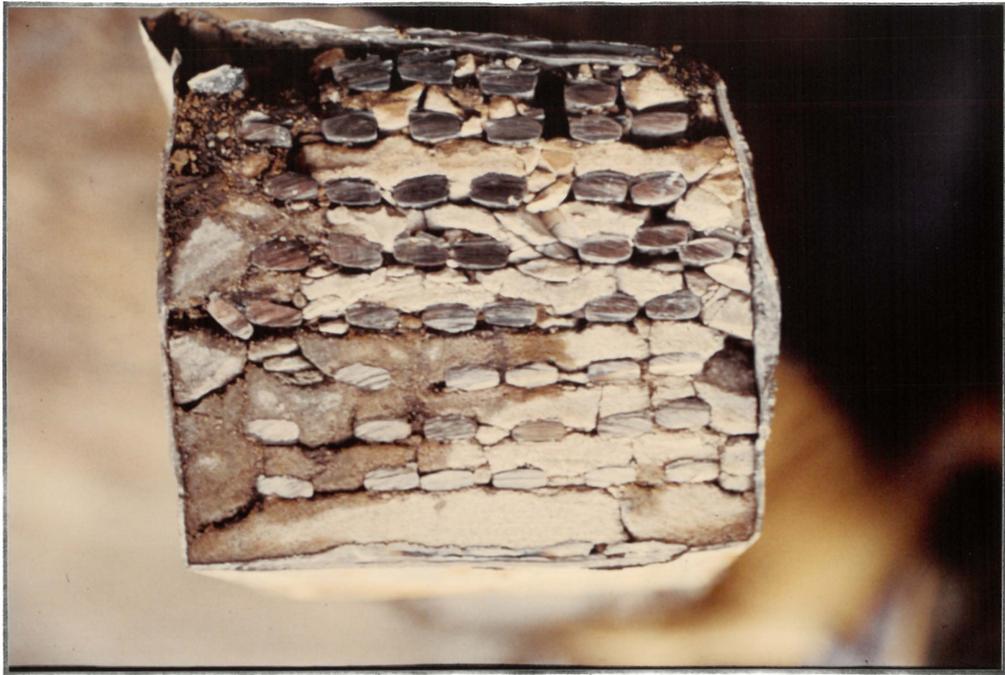
Abb. 40 Querschnitt durch ein entnommenes Spannglied. Im oberen Querschnittsbereich unvollständige Ausfüllung mit Verpreßmörtel. Die vielen Risse im Mörtel sind beim Schneiden entstanden

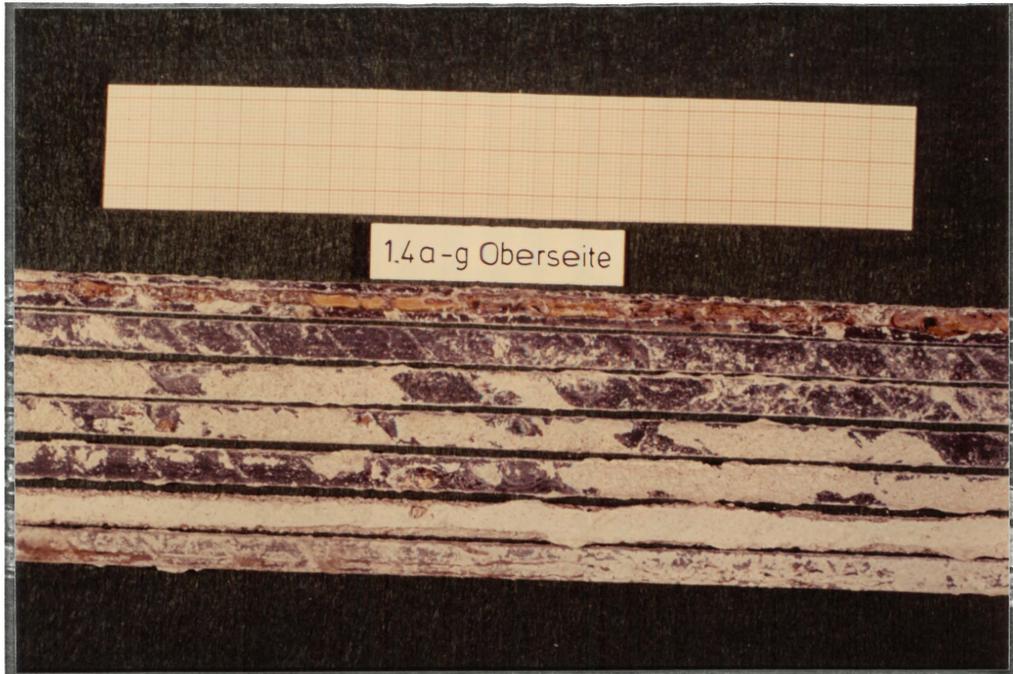
Abb. 41 Zustand ausgebauter Spanndrähte einer horizontalen Lage aus dem Übergangsbereich "einwandfreier - zermürbter Verpreßmörtel". Durch Unordnung enthält diese Lage zufällig 7 statt 6 Drähte

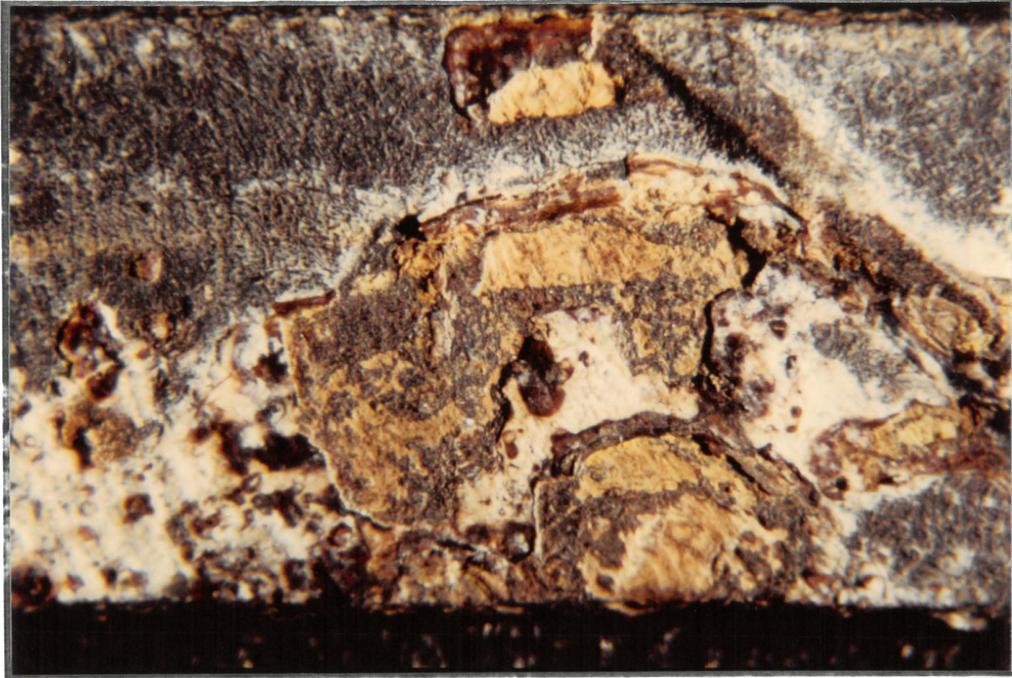
Abb. 44 Spannstahloberfläche mit Korrosionsprodukten, entnommen aus zermürbtem Verpreßmörtel ( $V \sim 10x$ )

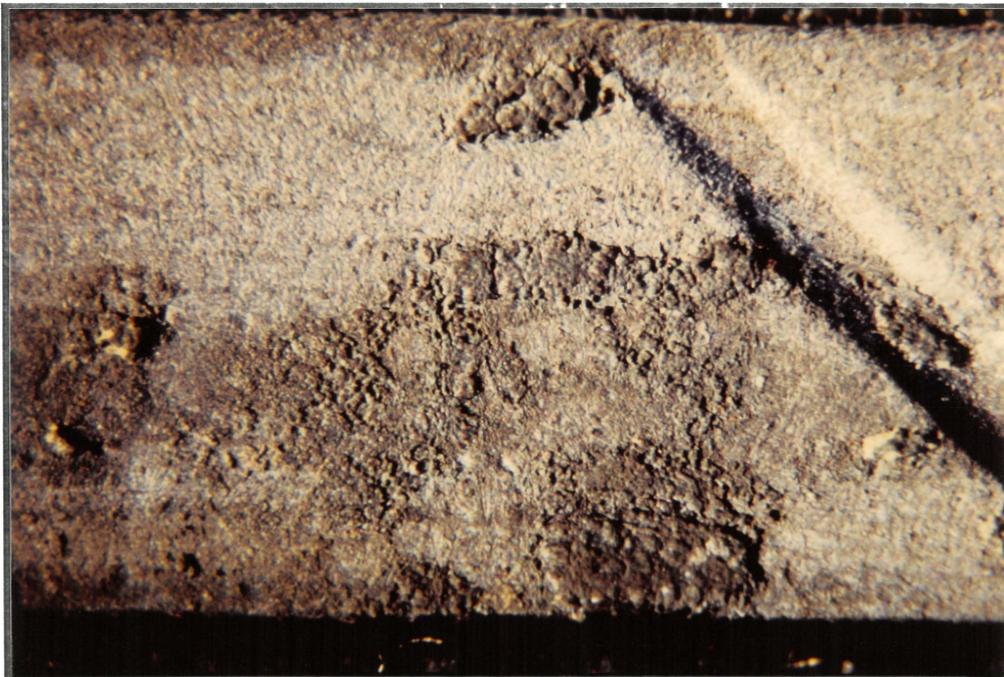
Abb. 45 Spannstahloberfläche der Abb. 44 nach Ablösen der Korrosionsprodukte. Die Tiefe der auffälligen Narben liegt zwischen  $250 \mu$  und  $310 \mu$  ( $V \sim 10x$ )

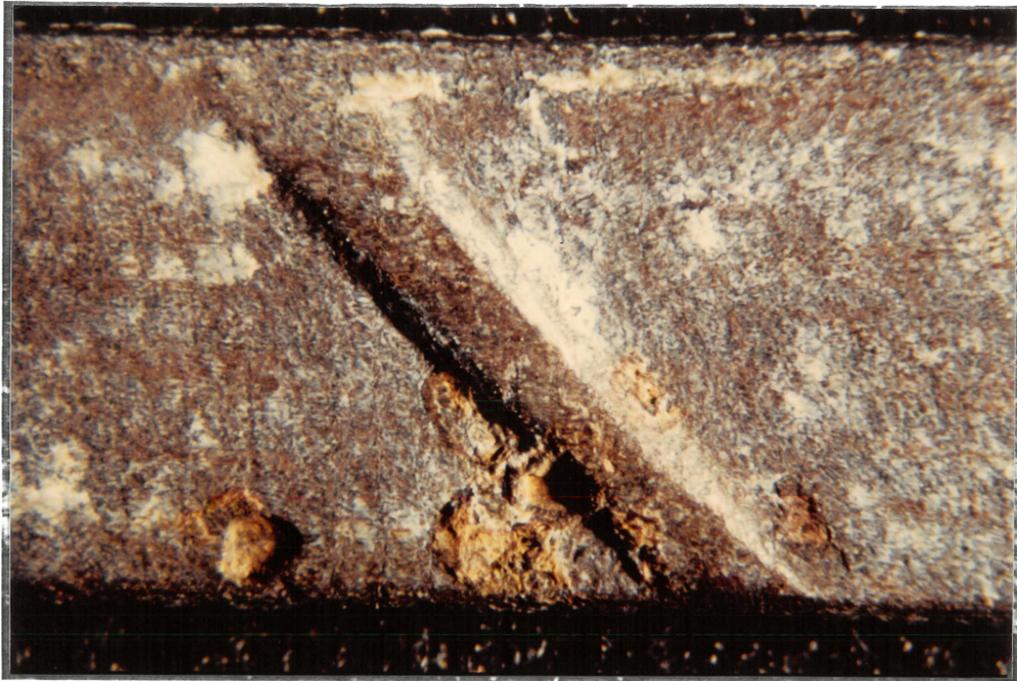
Abb. 46 Spannstahloberfläche mit Korrosionsprodukten  
entnommen aus zermürbtem Verpreßmörtel  
(V ~ 10x)

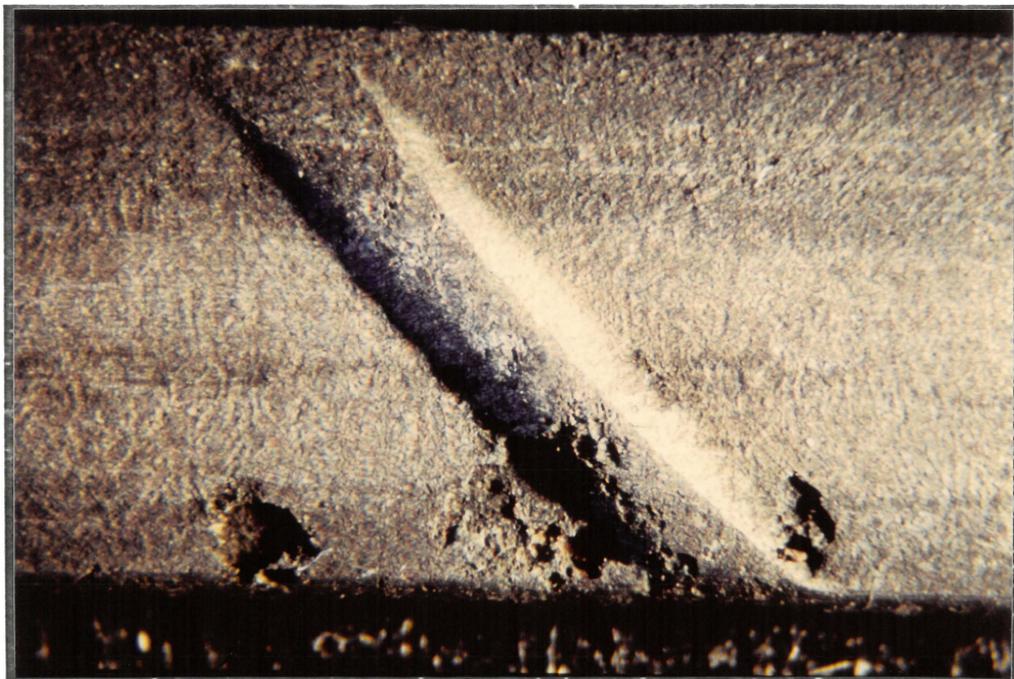
Abb. 47 Spannstahloberfläche der Abb. 46 nach  
Ablösen der Korrosionsprodukte. Die  
Tiefe der Narben liegt zwischen 230  $\mu$   
und 320  $\mu$  (V ~ 10x)

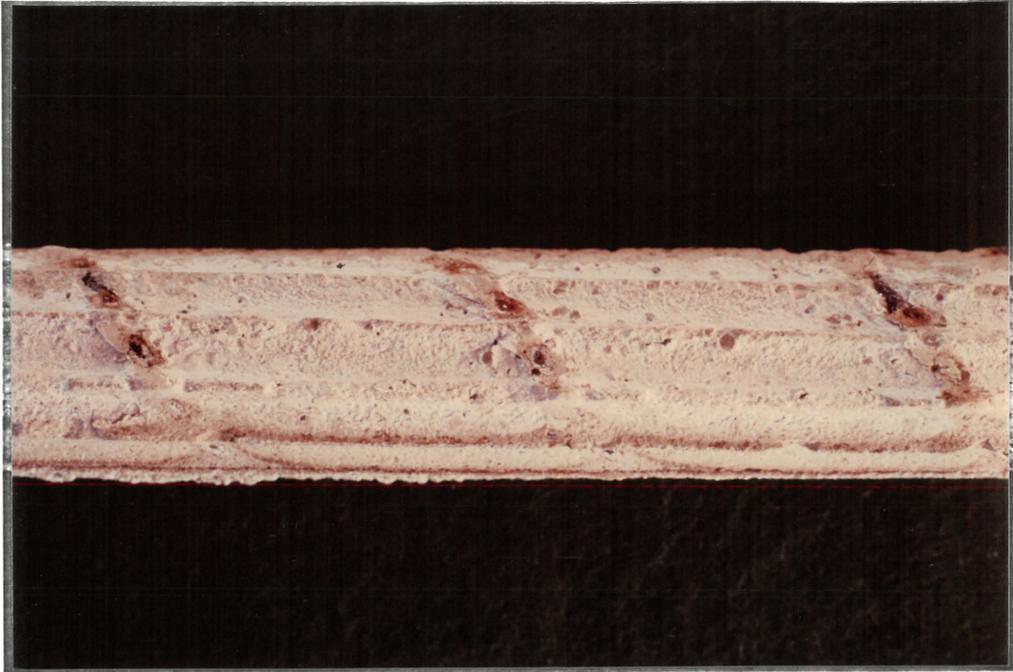
Abb. 58 Verpreßmörtelkern des Querspanngliedes mit Rostabdrücken (Vergrößerung ca. 2x) längs der Zwickel und an der Drahtspirale

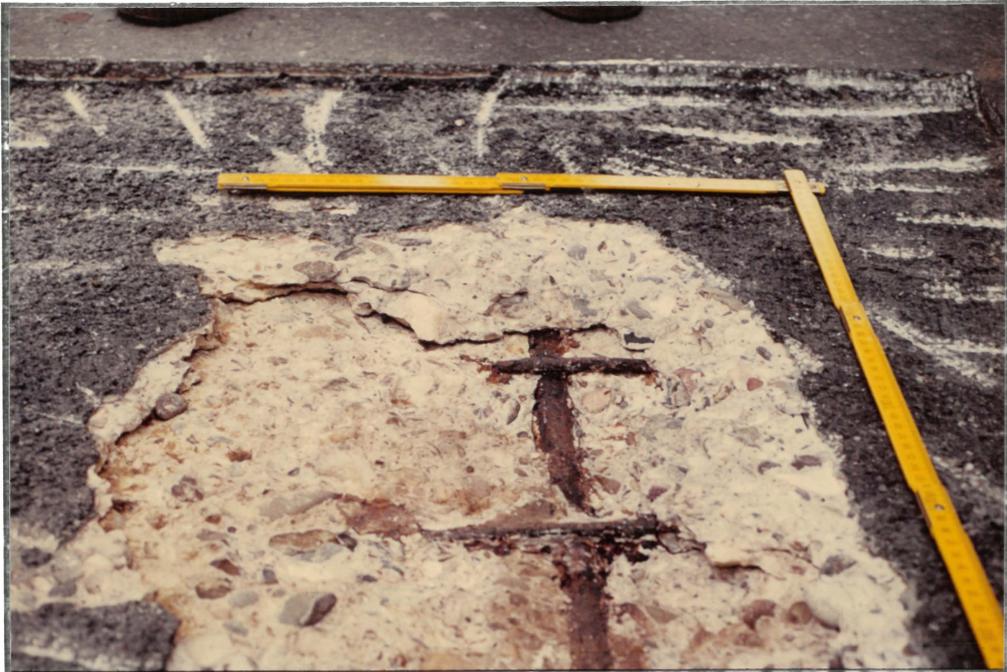
Abb. 69 Betonausplatzung in der Fahrbahndecke mit einem korrodierten Spannglied im Zentrum der Ausplatzung

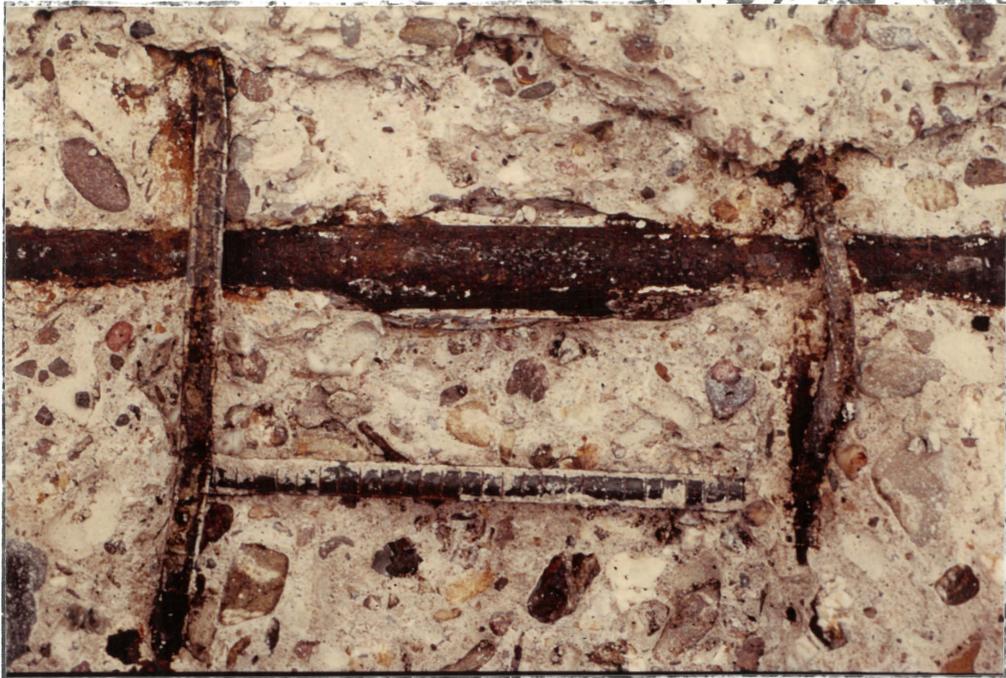
Abb. 72 An einer Betonabplatzung freiliegendes Querspannglied, dessen Hüllrohr oberseitig bereits völlig weggerostet ist. Die in Bildmitte aufgebogenen Hüllrohrreste zeigen innen nach Entfernung des Verpreßmörtels noch eine metallblanke Oberfläche

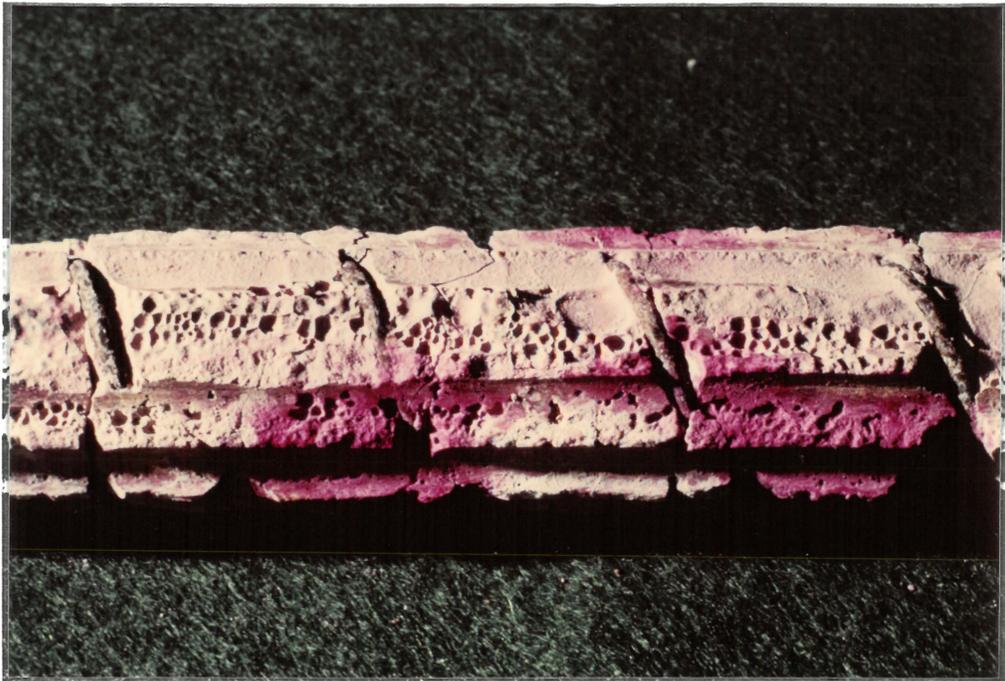
Abb. 80 Verpreßmangel infolge schaumiger Struktur des Verpreßmörtels im oberen Teil des Mörtelkerns (vgl. Abb. 79).  
V ~ 1,5-fach

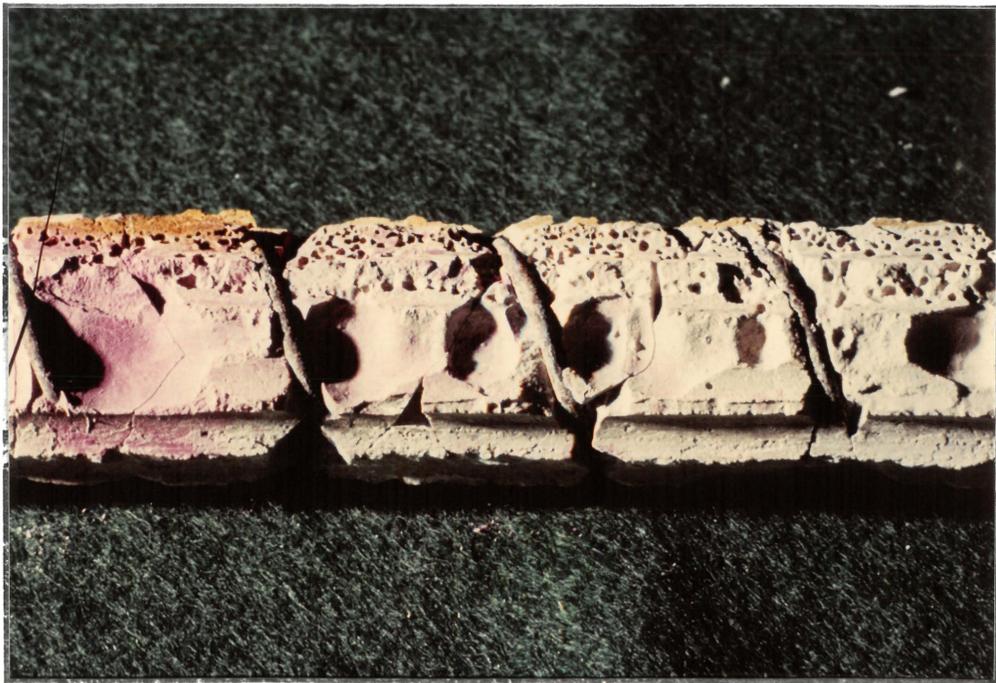
Abb. 81 Schaumige Verpreßmörtelstruktur und größere, blasige Hohlräume im oberen Teil des Verpreßmörtelkerns (vgl. Abb. 79).  
V ~ 1,5-fach

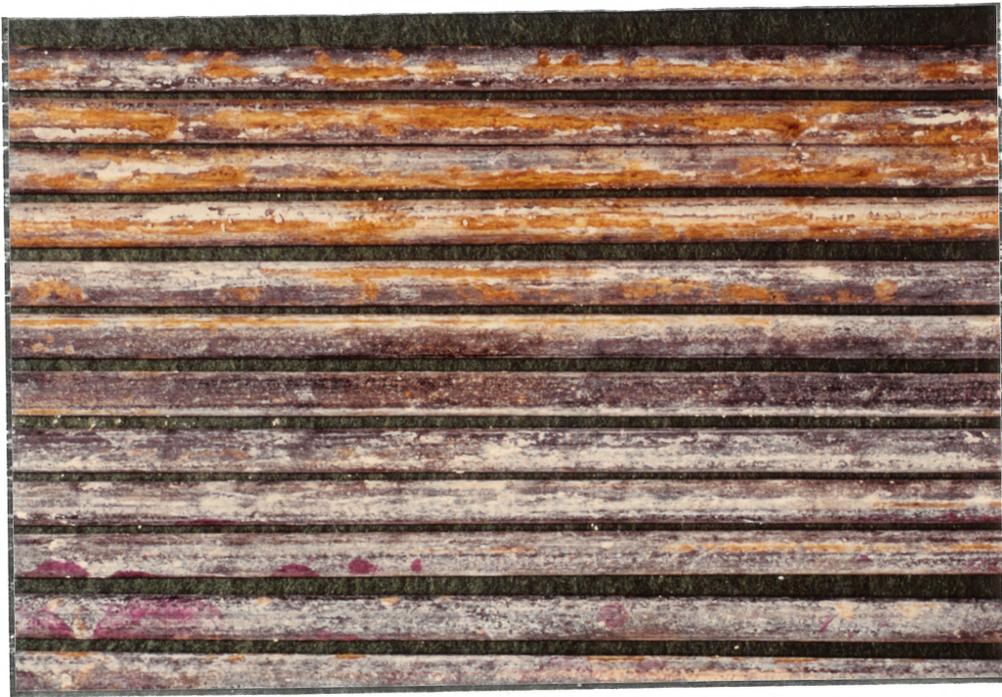
Abb. 82 Alle 12 Spanndrähte eines Spanngliedes mit Korrosion im Verpreßmangelbereich des Mörtelkerns (vgl. Abb. 79-81)
