Baustoffuntersuchungen an  
Spannbetonbauwerken zur Ermittlung  
des Langzeitverhaltens von  
Spannstählen

INSTITUT FÜR BAUSTOFFE, MASSIVBAU UND BRANDSCHUTZ  
AMTLICHE MATERIALPRÜFANSTALT FÜR DAS BAUWESEN  
TECHNISCHE UNIVERSITÄT BRAUNSCHWEIG

J. Erdmann  
J. Neisecke  
F.S. Rostásy

Braunschweig, 1982

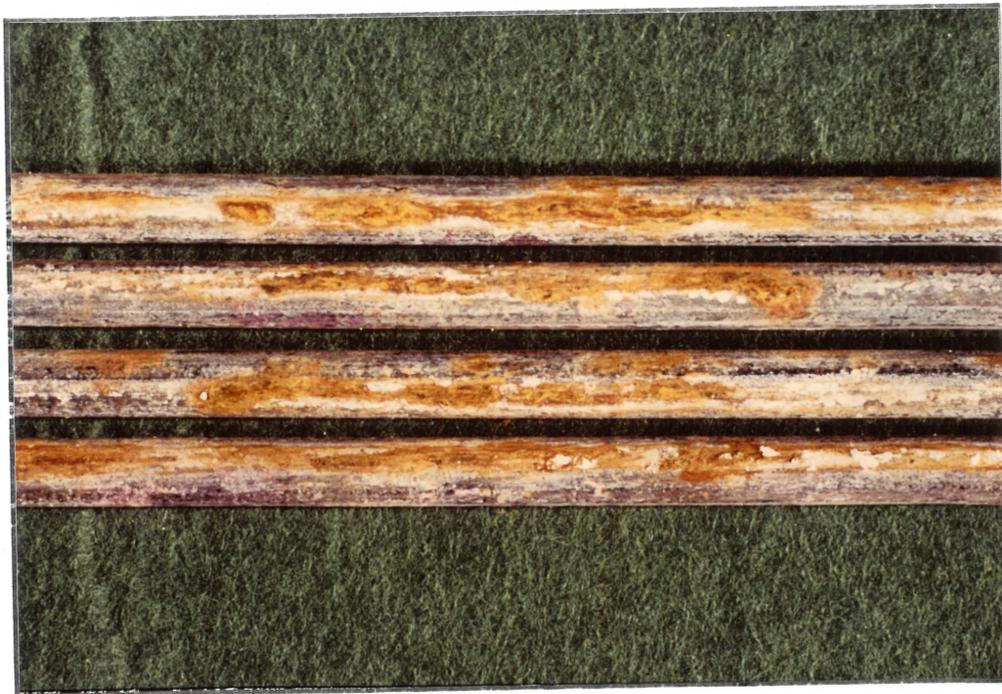
Abb. 83 Korrodierte Stähle der Abb. 82 in Originalgröße mit Korrosionslinien durch Linienkontakt benachbarter Drähte

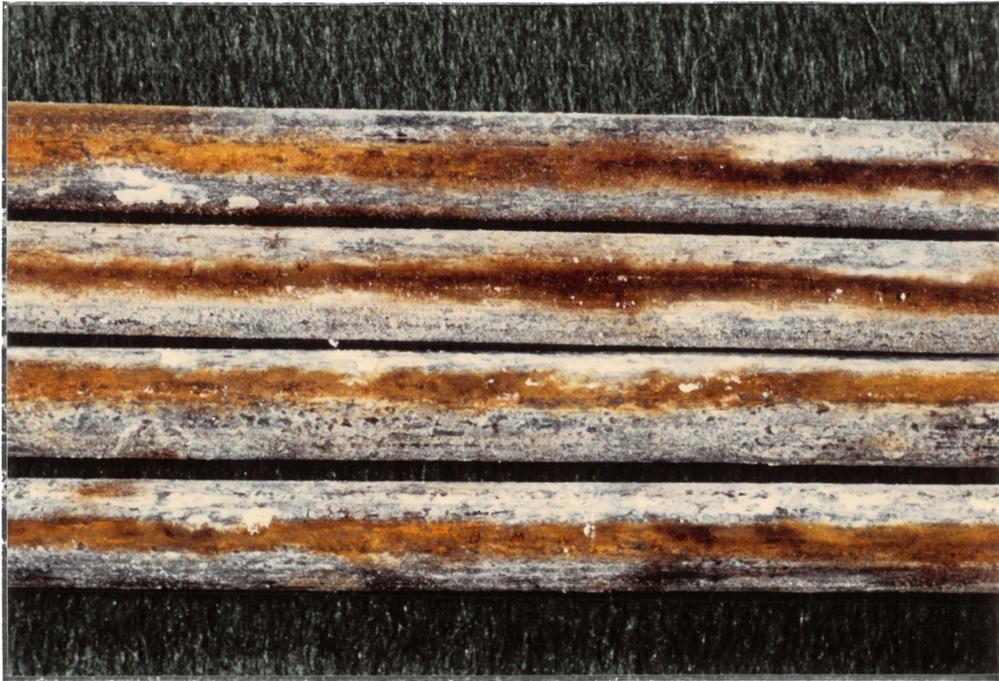
Abb. 84 Linienkorrosion an Spanndrähten aus unvollständig verpreßten Hüllrohrbereichen

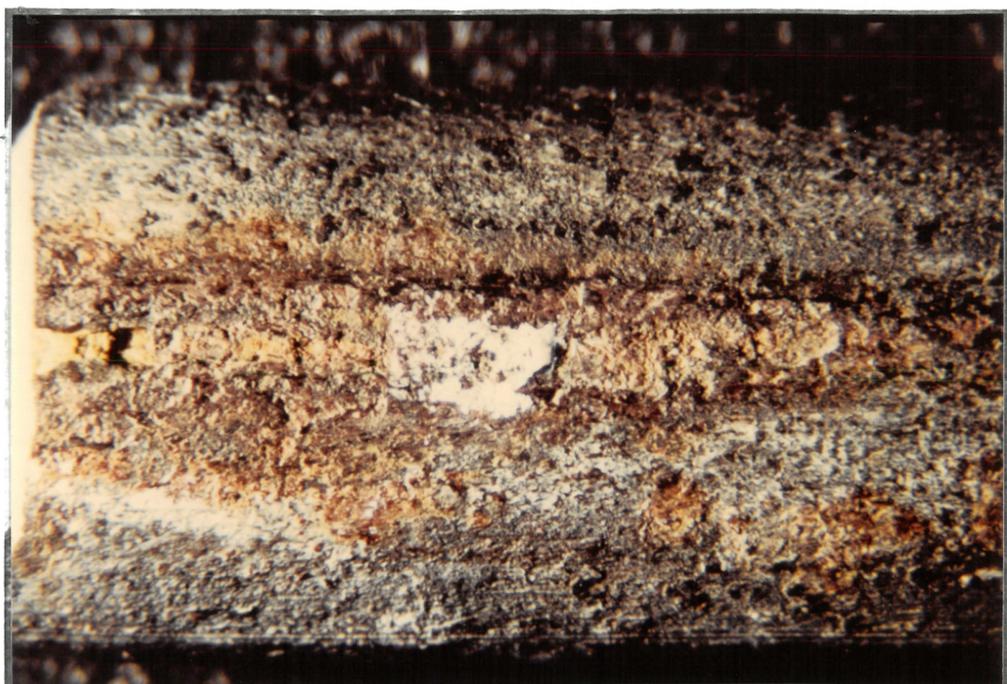
Abb. 86 Spanndraht mit Linienkorrosion.  
V ~ 10-fach

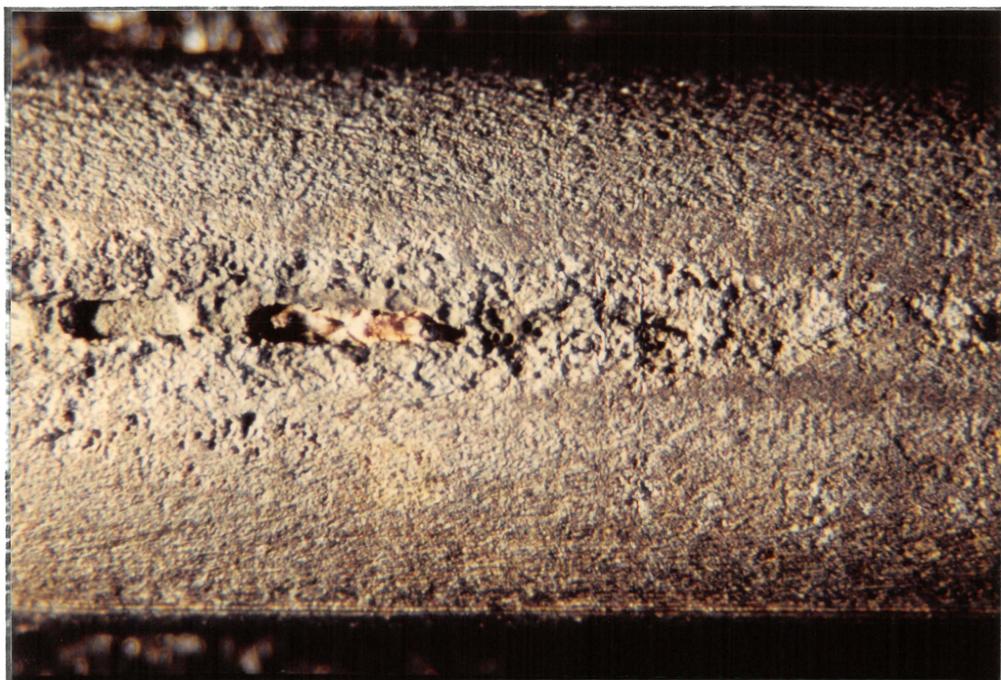
Abb. 87 Oberflächenzustand des Spanndrahtes der  
Abb. 86 nach Ablösen der Korrosionspro-  
dukte mit Korrosionsnarben bis zu 350 $\mu$   
Tiefe. V ~ 10-fach

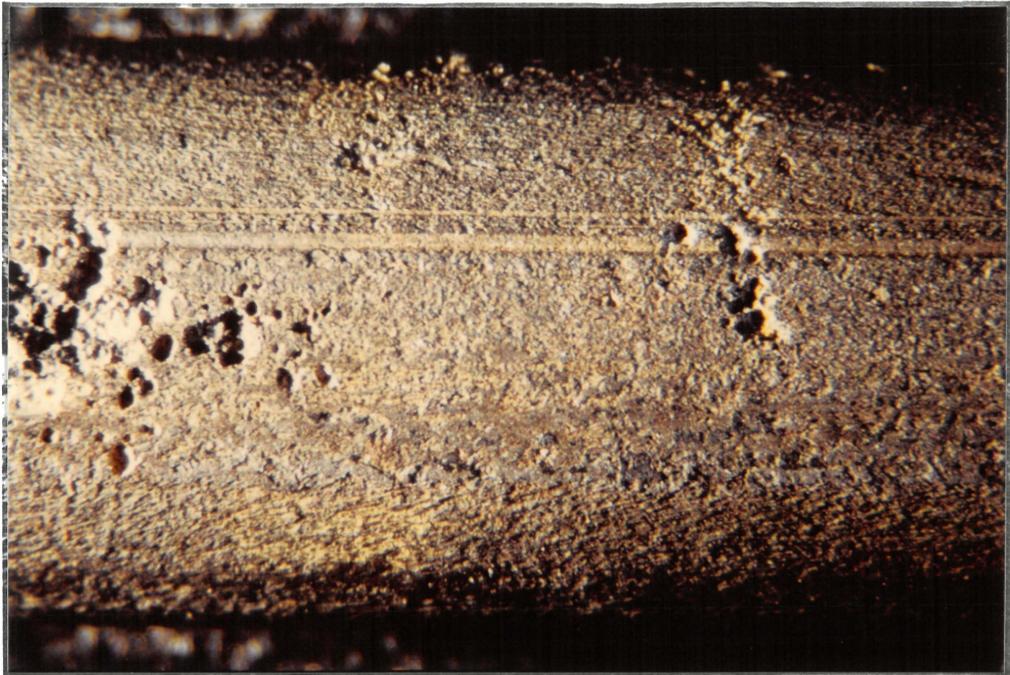
Abb. 88 Korrosionsnarben auf einer Spanndraht-  
oberfläche aus den unvollständig ver-  
preßten Hüllrohrabschnitten mit Narben-  
tiefen bis  $250\mu$ .  $V \sim 10$ -fach

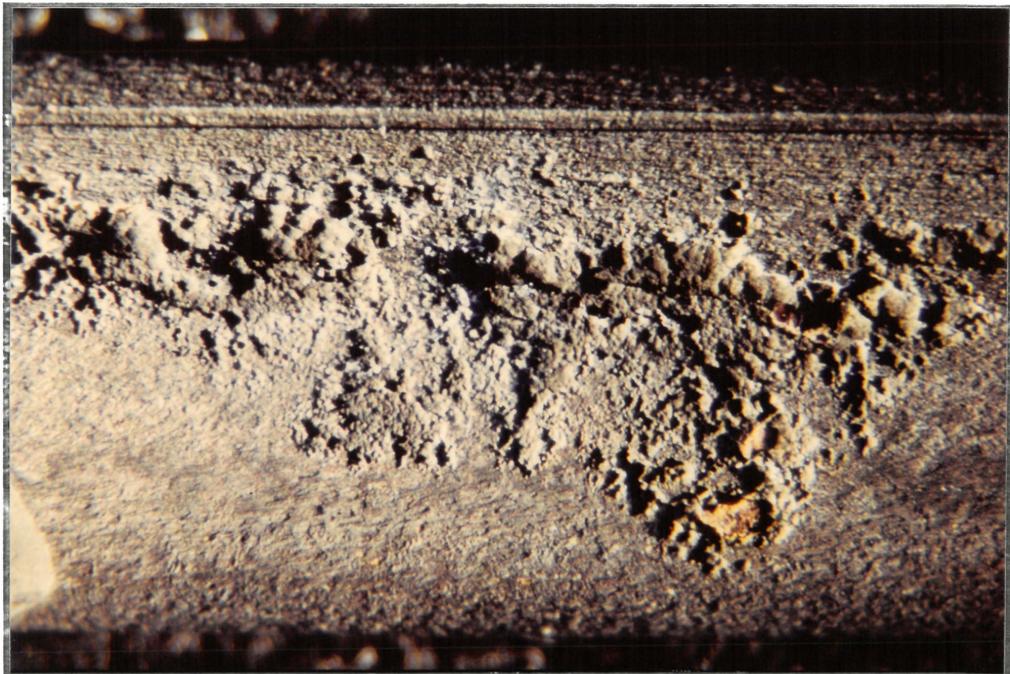
Abb. 89 Korrosionsnarben mit Tiefen bis zu  $450\mu$   
im Bereich der Berührungslinie zweier  
Spanndrähte aus einem unvollständig  
verpreßten Hüllrohrabschnitt.  $V \sim 10$ -fach

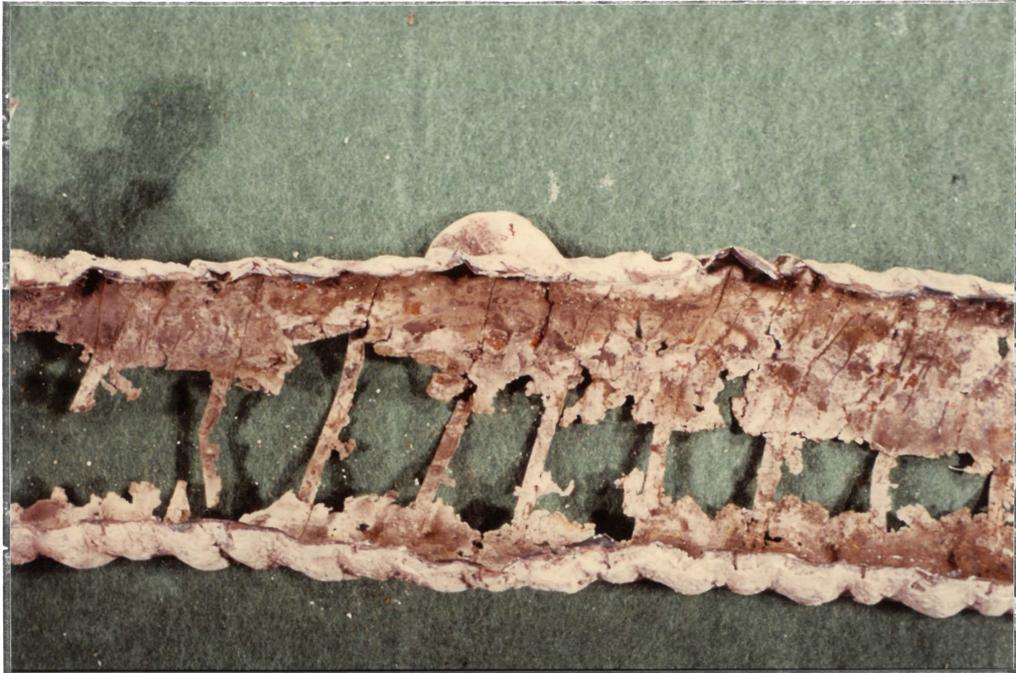
Abb. 99 Von innen nach außen durchgerostetes Hüllrohr, in das infolge fehlender Verpressung wiederholt Wasser eindringen konnte

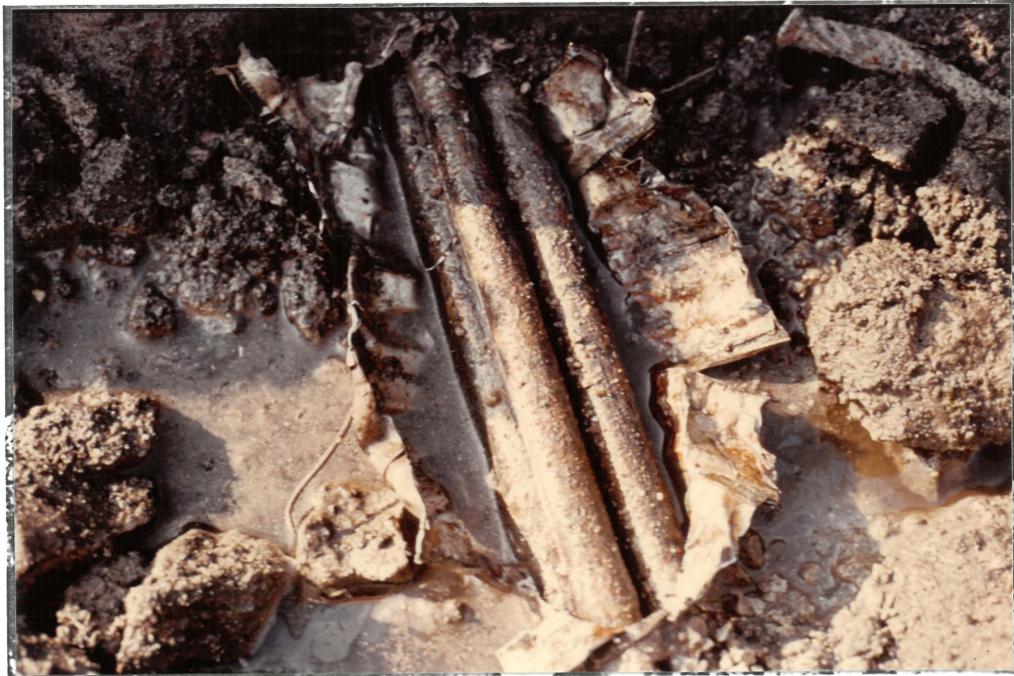
Abb. 100 Vollständig mit Wasser ausgefülltes, unverpreßtes Spannglied. Infolge Sauerstoffabschluß sind die Hüllrohrinnenseiten fast noch metallblank

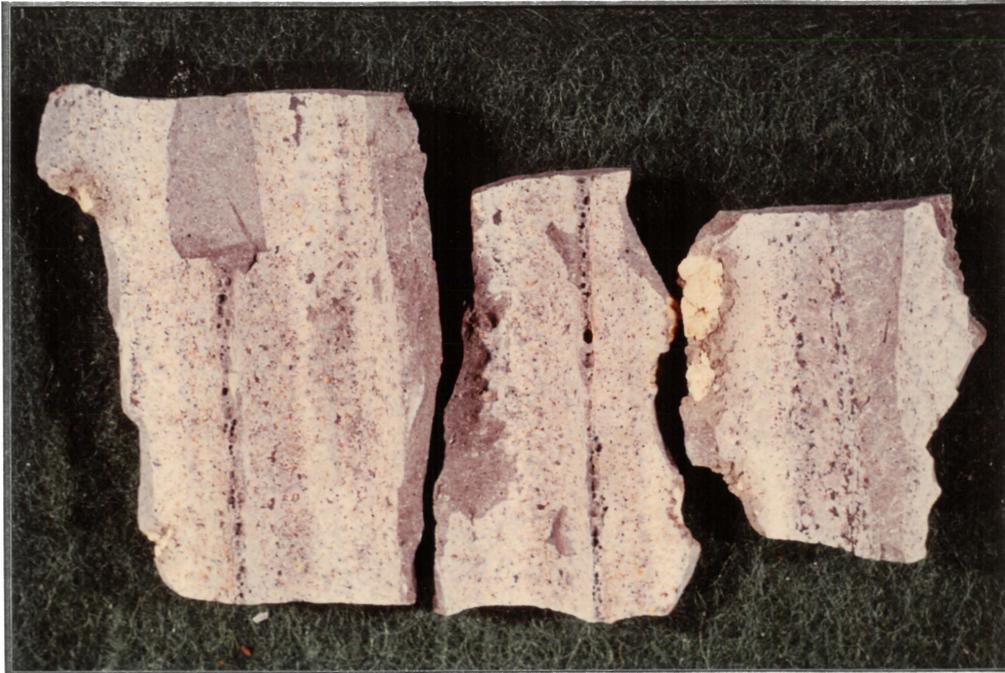
Abb. 101 Struktur des Verpreßmörtels in einem vollständig ausgepreßten Spannglied. Auffällig ist hier die bevorzugte Bläschen- bzw. Porenbildung in den Zwickeln zwischen zwei Drähten.  $V \sim 2$ -fach

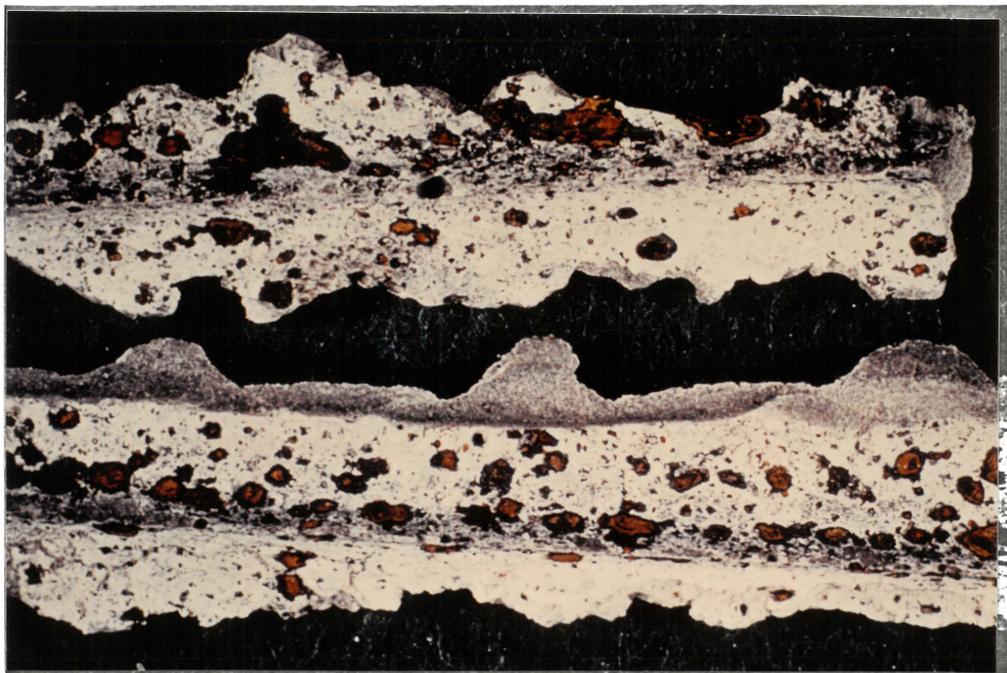
Abb. 104 Verpreßmörtelstücke einer Vakuumnachverpressung. Die bereits auf dem Stahl vorhandenen großvolumigen Rostprodukte behindern eine vollständige Ummantelung der Stahloberfläche mit Mörtel

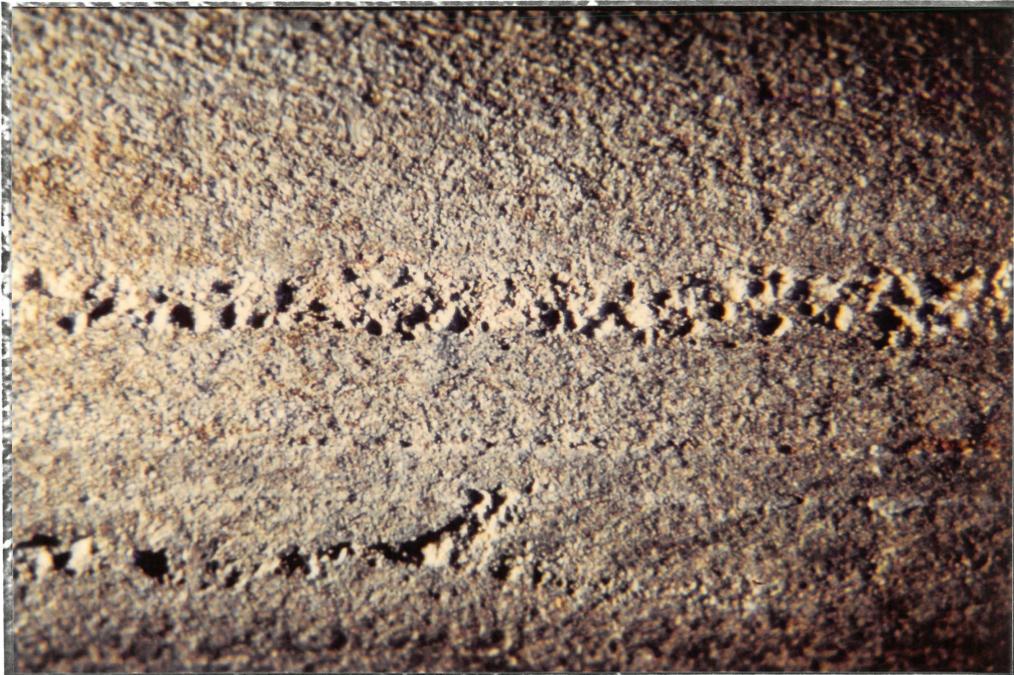
Abb. 108 Korrosionsnarben längs der Berührungslinie zwischen zwei Spanndrähten eines teilverpreßten Hüllrohres (vgl. Abb. 102 u. 107). Die Narben sind zwischen  $60\mu$  und  $180\mu$  tief.  $V \sim 10$ -fach

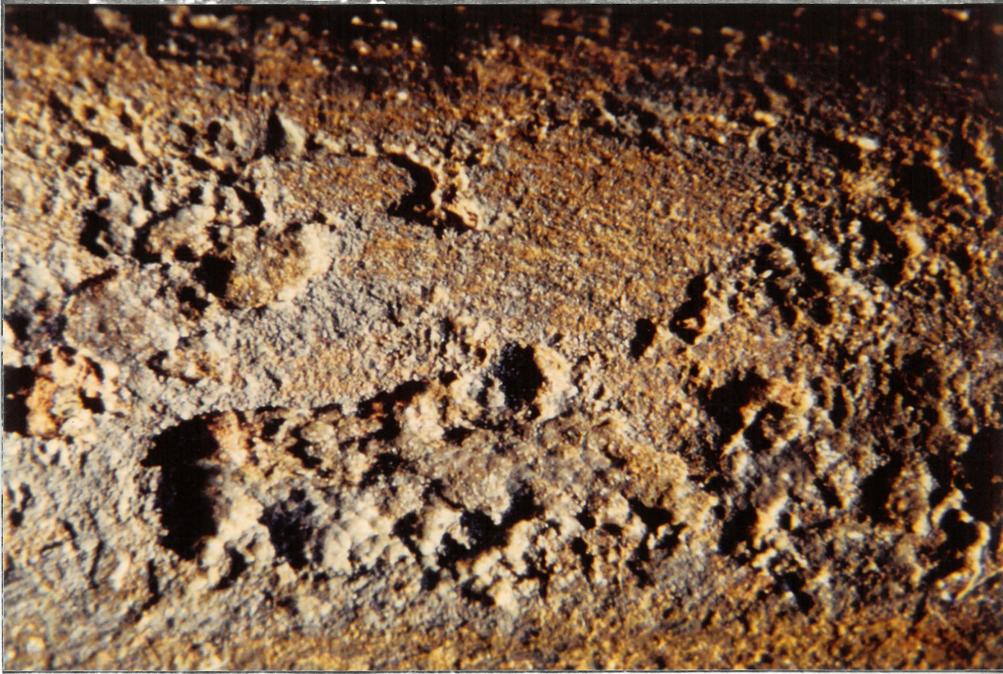
Abb. 109 Korrosionsnarben auf der Oberfläche eines Spannstahls aus einem unverpreßten Spannglied, das wenigstens zeitweise Feuchte enthielt. Narbentiefen hier bis  $700\mu$ .  $V \sim 10$ -fach

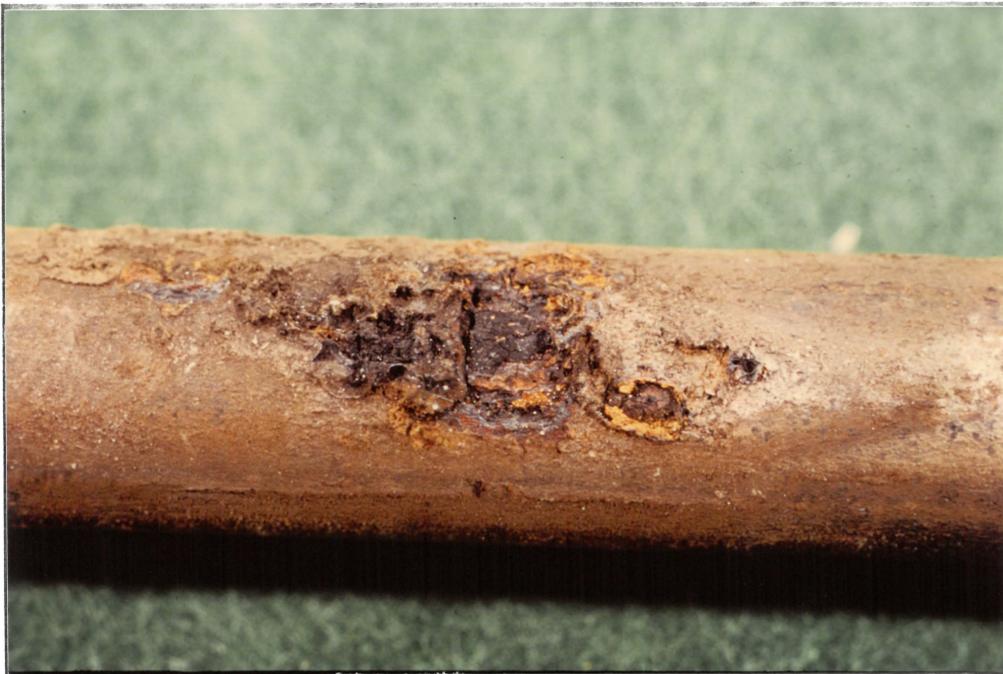
Abb. 110 Tiefe ( $\sim 2$  mm) und große Korrosionsnarbe ( $\varnothing \sim 10$  mm) auf der Oberfläche eines Spannstahls aus einem unverpreßten Spannglied, das wenigstens zeitweise Feuchtigkeit enthielt.  $V \sim 3,5$ -fach

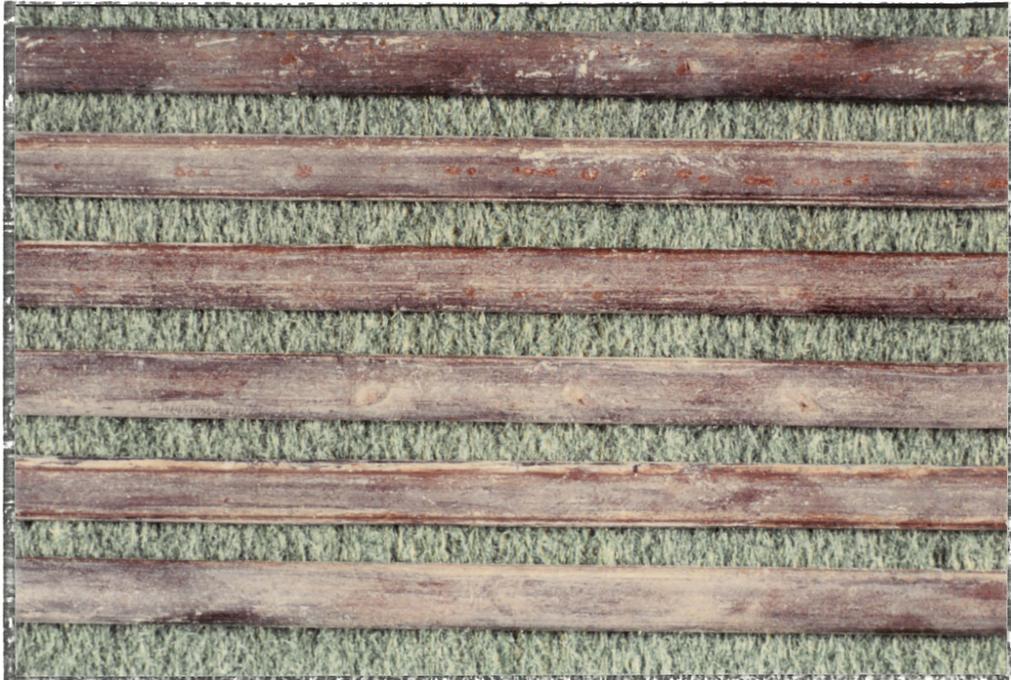
Abb. 118 Zustand von Spanndrähten nach dem Ausbau aus dem Hüllrohr bei 1,5-facher Vergrößerung, mit vereinzelt Rostpunkten und Linienkorrosion
