Spannungsrisskorrosion auslösende Bedingungen in Spannkanälen von Spannbetonbauteilen vor dem Injizieren

Baustellenuntersuchungen zur
Ermittlung der für die Korrosion von
Spannstählen relevanten
baupraktischen
Umgebungsbedingungen vor dem
Injizieren

BUNDESANSTALT FÜR MATERIALPRÜFUNG

von B. Isecke und W. Stichel

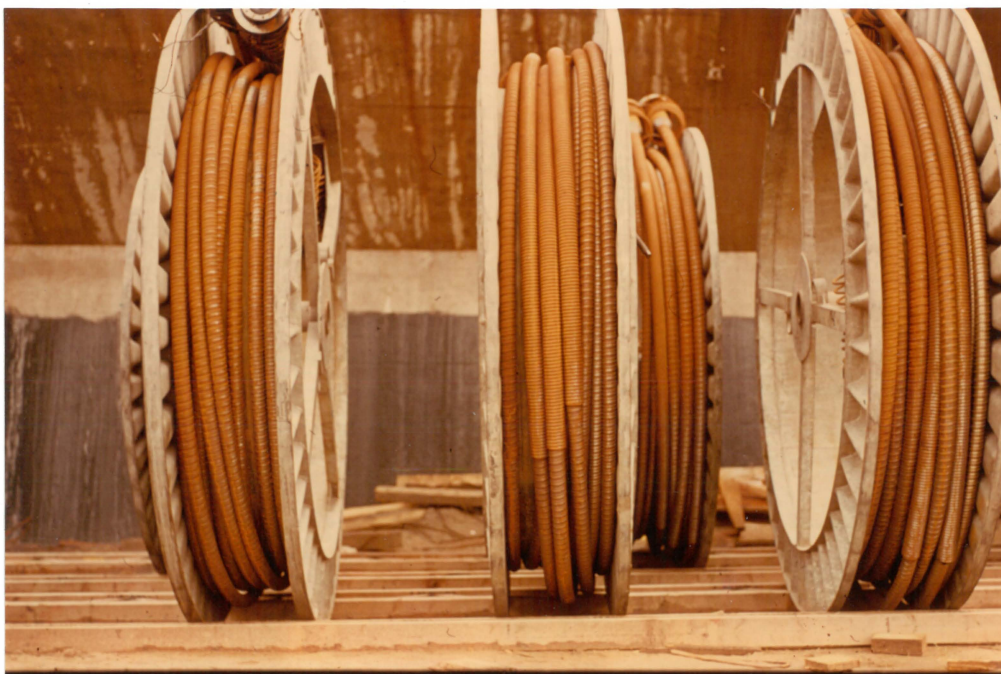
Fertigungsglieder gelangen meist auf offenem LKW zur Baustelle. Abb. 13 zeigt solche Spannglieder nach dem Eintreffen auf der Baustelle. Die Qualität solcher Spannglieder bei Anlieferung auf der Baustelle war auf den besichtigten Baustellen stets gut. Vom nicht zu verhindernden leichten atmosphärischen Anrosten der Hüllrohre abgesehen vermeidet diese Transportart bei kurzen Transportzeiten außerhalb der Wintersaison mit großer Wahrscheinlichkeit Vorschäden mechanischer oder korrosiver Art auf den Spannstahten. Im Winter wäre es unter Umständen denkbar, daß ohne zusätzliche Abdeckung durch Aufspritzen tausalzhaltigen Wassers während des Transports korrosionsbegünstigende Verhältnisse auf den Spanngliedern entstehen könnten.

Abb. 13
Verrohrte Spannglieder (SUSPA), Anlieferungszustand

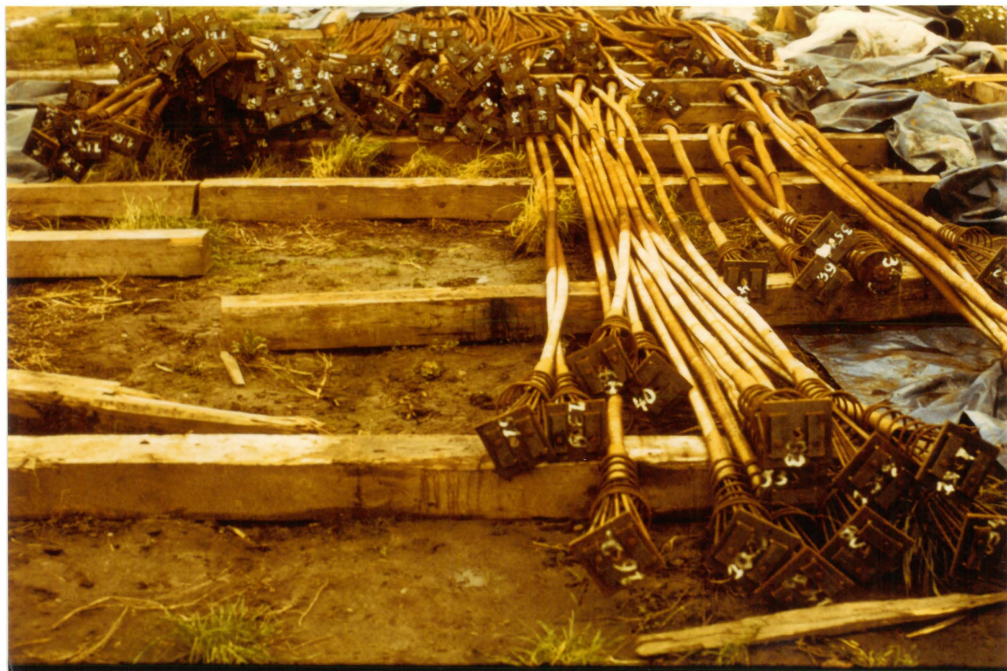
Die Abb. 16 und 17 zeigen einen Lagerplatz von Spanngliedern desselben Verfahrens auf einer anderen Baustelle im norddeutschen Raum. Zum Zeitpunkt der Besichtigung betrug die Lagerzeit erst 2 Tage. Die Abdeckung mit Zeltplanen schützt zwar gegen das Eindringen von Niederschlägen, ruft aber durch Kondenswasserbildung infolge von Temperaturschwankungen einen besonders an den Festankerstellen auftretenden punktförmigen Korrosionsangriff hervor. Abb. 18 demonstriert diesen Sachverhalt. Diese Art der Lagerung

Abb. 16
Ungünstige Lagerung von Spann-
gliedern (SUSPA) auf der
Baustelle

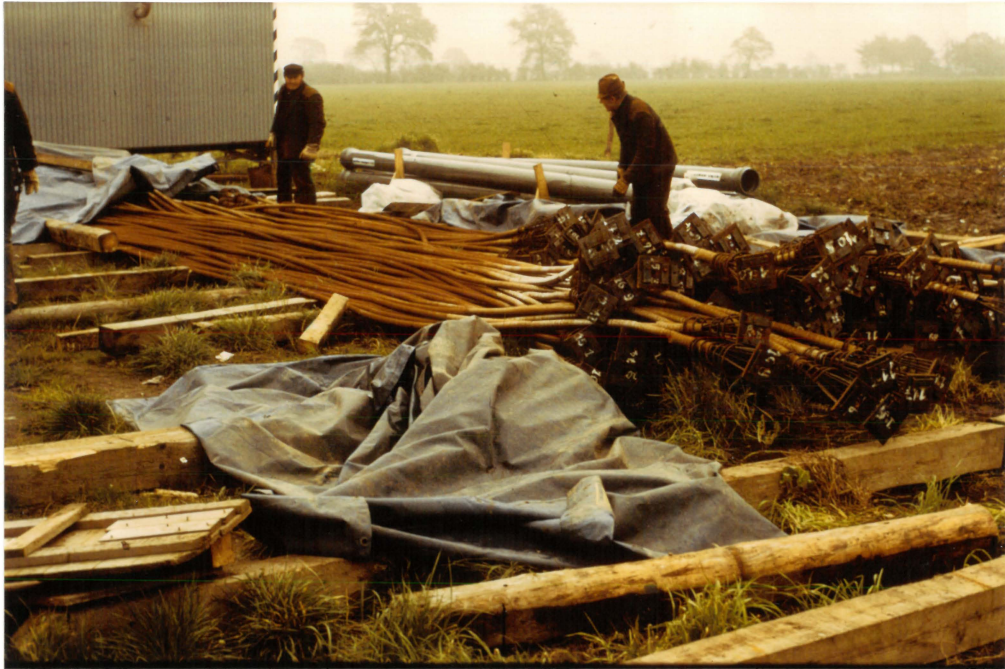
Abb. 17
Ungünstige Lagerung von Spanngliedern (SUSPA) auf der Baustelle

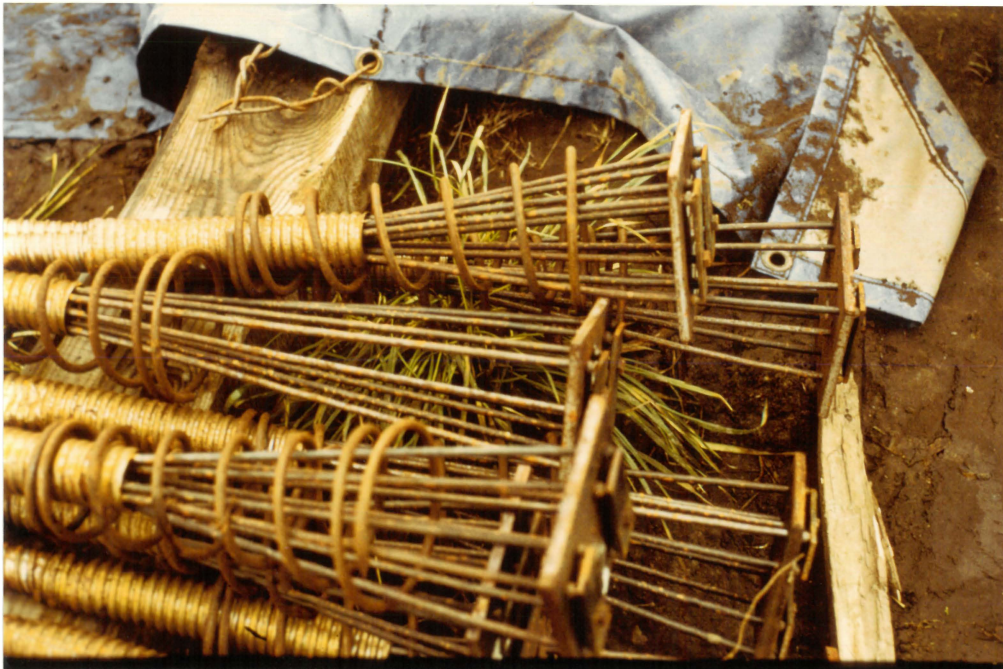
Abb. 18
Punktförmiger Korrosionsangriff durch Kondenswasser an Spanngliedenden

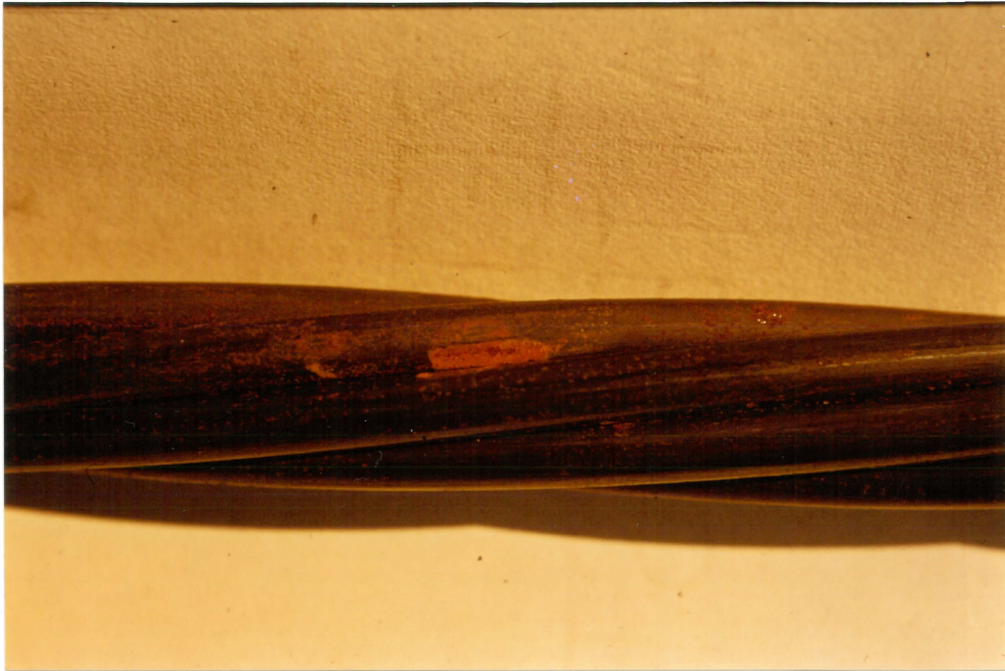
Die folgenden Abb. 19 - 21 zeigen Aufnahmen von Spannstahllitzen, die 2 Wochen im Herbst in einem überdachten Raum ohne Beheizung unverroht in Bündeln gelagert wurden. Die Baustelle befand sich in Schleswig-Holstein. Auf der Oberfläche und besonders an den Berührungsstellen zeichnen sich punktförmige und 2 - 4 cm lange Korrosionsangriffe ab. Die Roststellen ließen sich durch mechanisches Reiben oder Schaben nicht mehr entfernen. Nach eingehender Diskussion zwischen Baubehörde und Verarbeiter und Überprüfung der mechanischen Eigenschaften dieser Drähte erfolgte Einbau ins Bauwerk.

Abb. 19
Korrosion im Zwickelbereich von Litzen

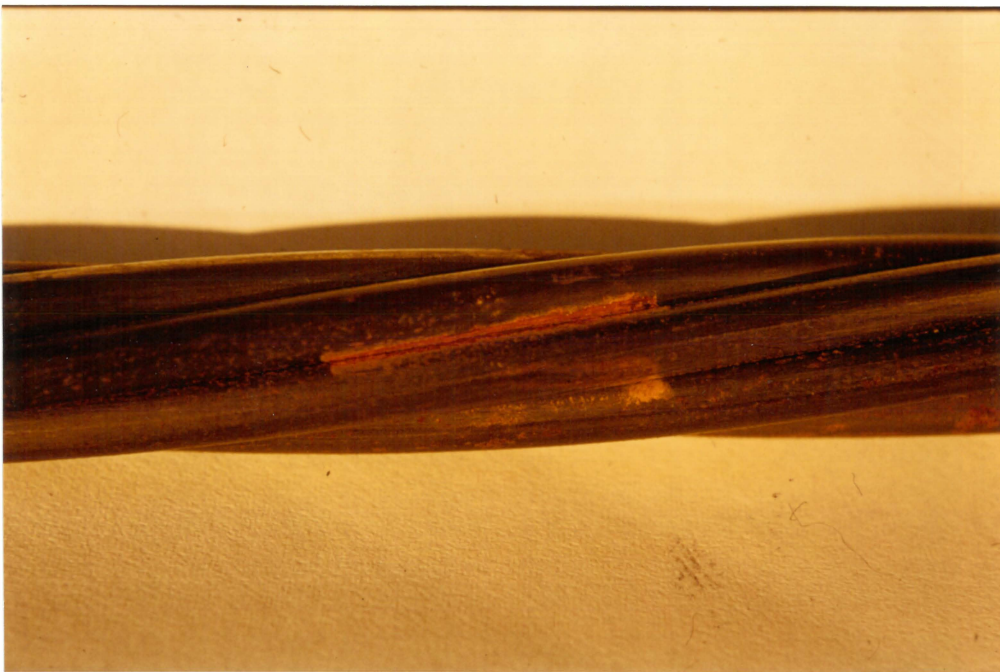
Abb. 20
Korrosion im Zwickelbereich von Litzen

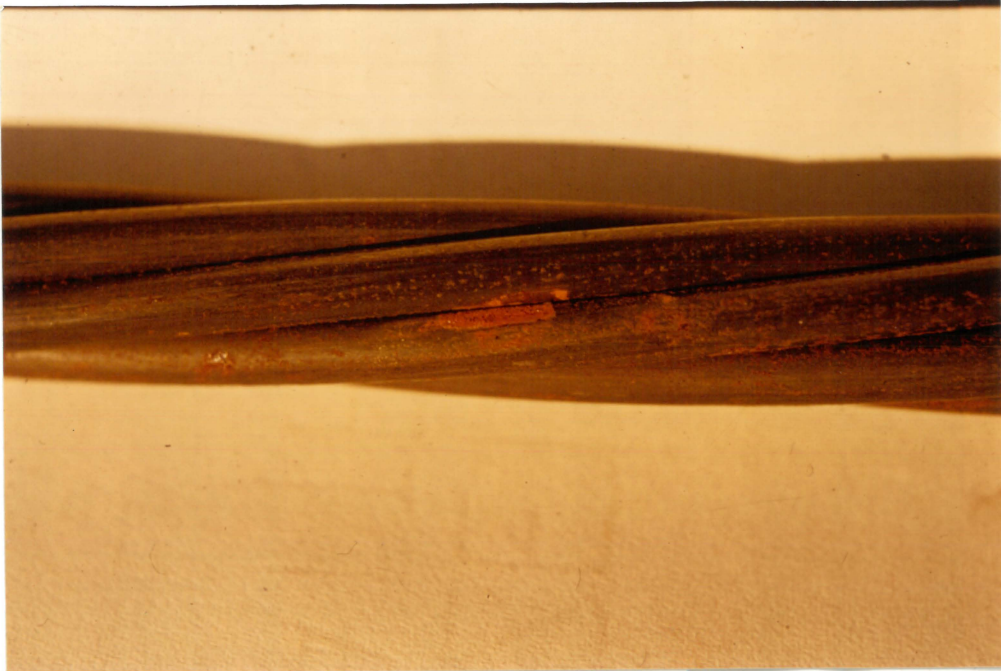
Abb. 21
Korrosion im Zwickelbereich von Litzen

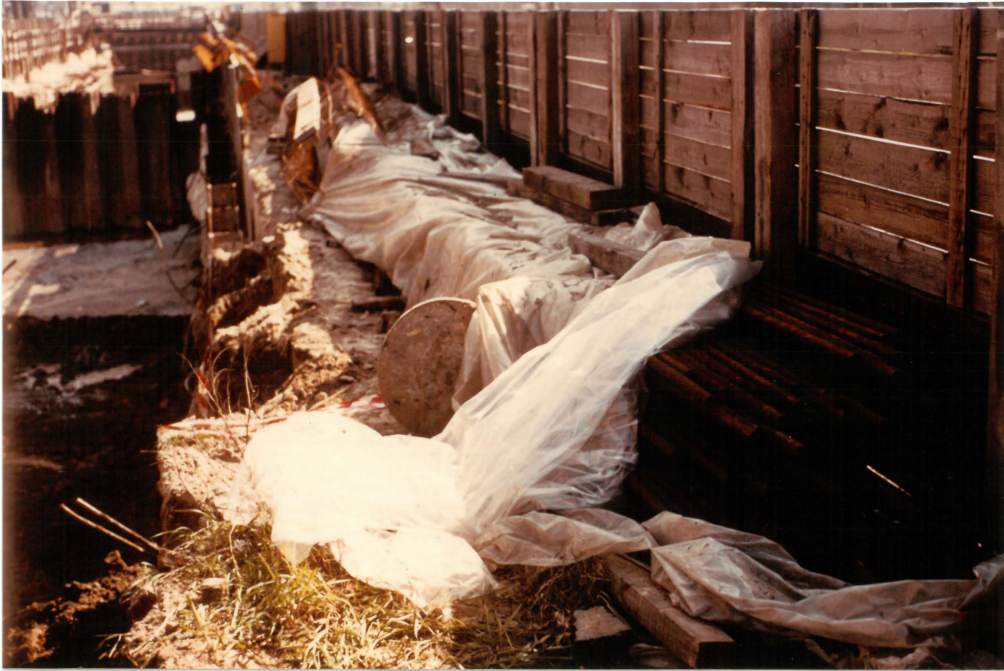
Abb. 23

Die Art der Lagerung muß als völlig unzureichend im Sinne der bestehenden Richtlinien über die langfristige Lagerung von Spannstäben bezeichnet werden. Spannstäbe sollen bis zum Einbau ins Bauwerk bodenfrei und trocken gelagert und vor Berührung mit schädigenden Chemikalien und Feuchtigkeit geschützt werden, Diese Forderungen waren, wie insbesondere durch den Korrosionszustand der

Ein Schutz der Spannstähle in Richtung der Fahrbahnseite fehlte fast völlig, da die Holzverschalung aus Brettern durch Spalte zwischen den Brettern bzw. das Auftreten von Sprühnebel jederzeit das Einwirken von Feuchtigkeit auf den Spannstahl zuließ.

Ungünstige Lagerung von Spannstählen auf der Baustelle

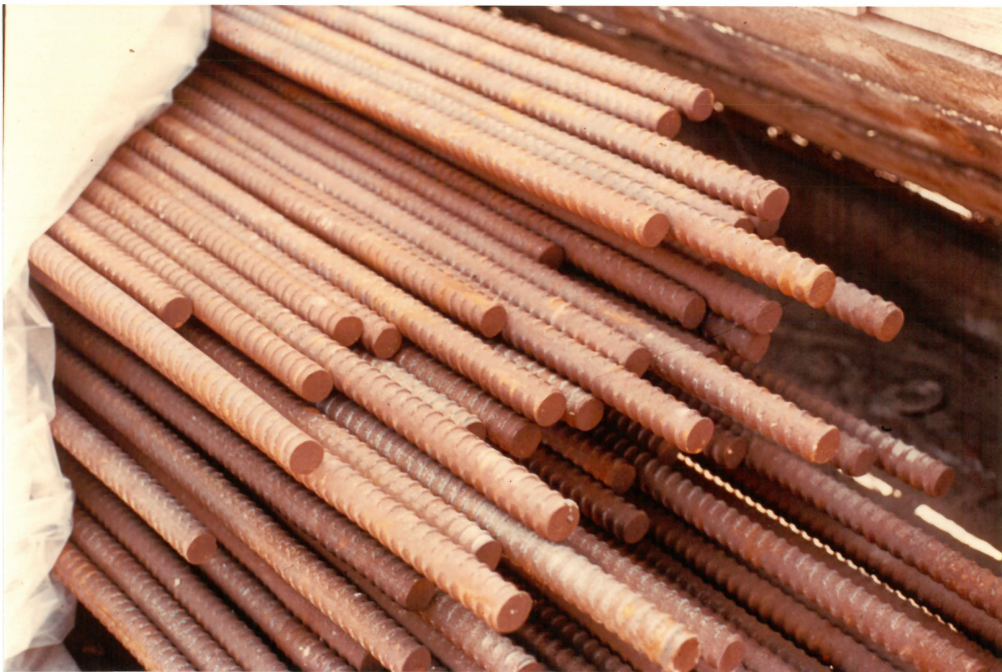
Abb. 24

Eine optische Begutachtung des Korrosionszustandes ergab, daß alle Stäbe im Bereich der späteren Verpreßstrecke auf einer Länge von ca. 5 m mit einer festhaftenden, gleichmäßigen Rostschicht bedeckt waren (Abb. 24). Den Ankerkopf umgab eine Fettschicht, deren Art und Zusammensetzung nicht ermittelt werden konnte. Die Verrostung war an diesen Stellen deutlich geringer und beschränkte sich im wesentlichen auf leicht zu entfernende, gleichmäßig angeordnete, punktförmige Rostflächen, die sich teilweise auch unter der Coroplastbinde auf der Staboberfläche fortsetzten. Die Art der Verteilung dieser punktförmigen Korrosionsangriffe legte die Vermutung nahe, daß diese bereits vor dem Aufziehen des PE-Rohres, eventuell bei der Lagerung der Stäbe im Werk, entstanden waren.

späteren Verpreßstrecke deutlich wurden (Abb.24), keinesfalls erfüllt. Das Abdecken mit Kunststoffolie, im vorliegenden Fall sogar nur unvollständig durchgeführt, fördert aufgrund klimatischer Wechselbedingungen im Tagesverlauf die Betauung der Oberfläche des Spannstahles und kann dadurch ungleichmäßigen, punktförmigen Korrosionsangriff provozieren, der unter Umständen in Verbindung mit Spalten zwischen den gelagerten Stählen bzw. der Folie und Stahloberfläche zu narbenförmigen Korrosionsstellen führt, deren Wirkung unter Last wesentlich gefährlicher einzuschätzen ist als eine gleichmäßige Oberflächenverrostung.

Rost auf gelagerten Spannstählen

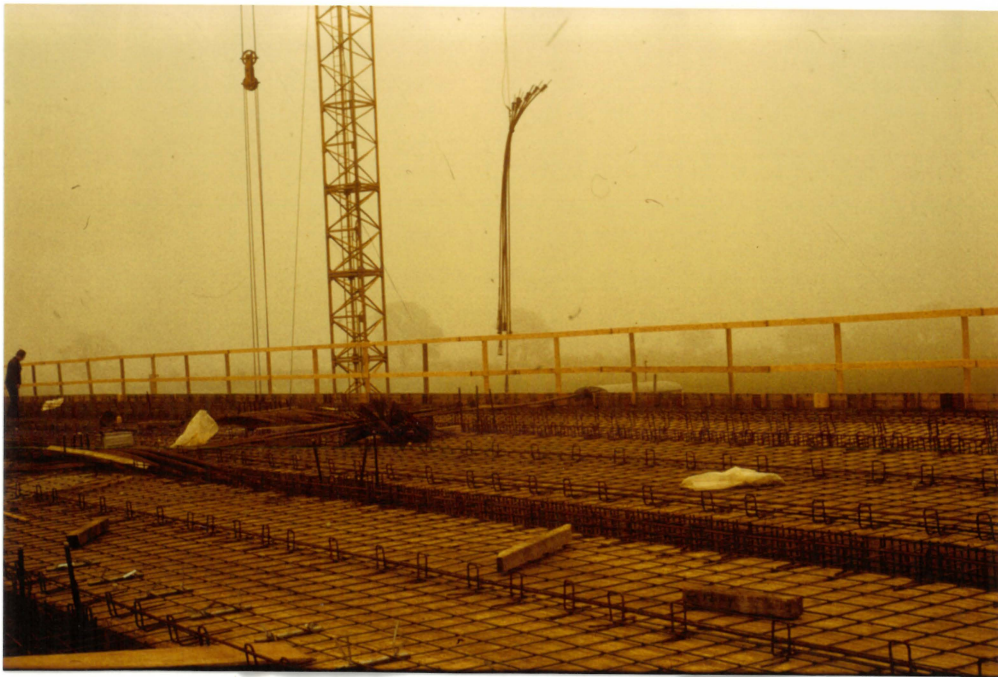
Abb. 26

Für einen Transport von Stabstählen im Kran ist nur eine bestimmte Zahl von Stäben zulässig. Diese Richtlinie wird auf der Baustelle nach unseren Beobachtungen häufig außer acht gelassen. Die Folge können Knicke und Anrisse an den Hüllrohren sein.

Transport von Spanngliedern ohne Traverse

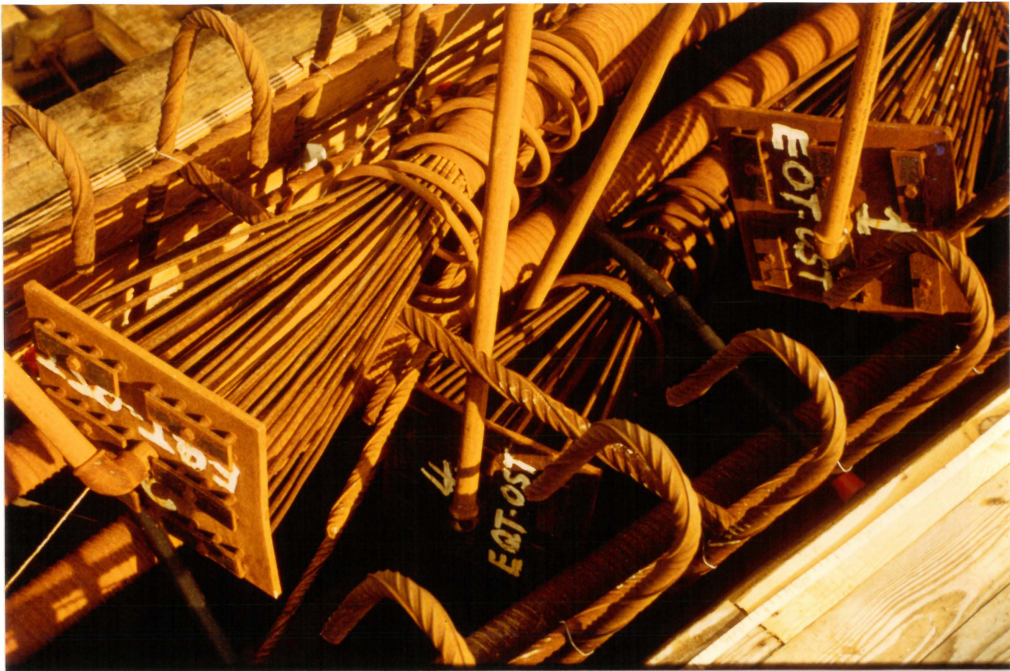
Abb. 27

Flächige Korrosion an freiliegenden Spanngliedenden (Festanker)

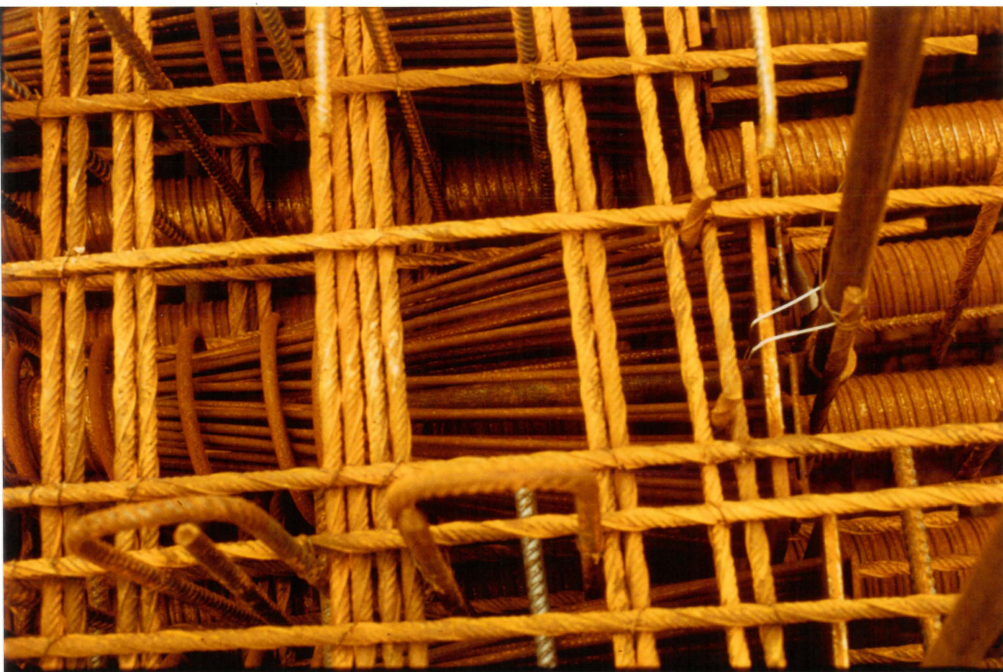
Abb. 28

Flächige Korrosion an freiliegenden Spanngliedenden (Festanker)

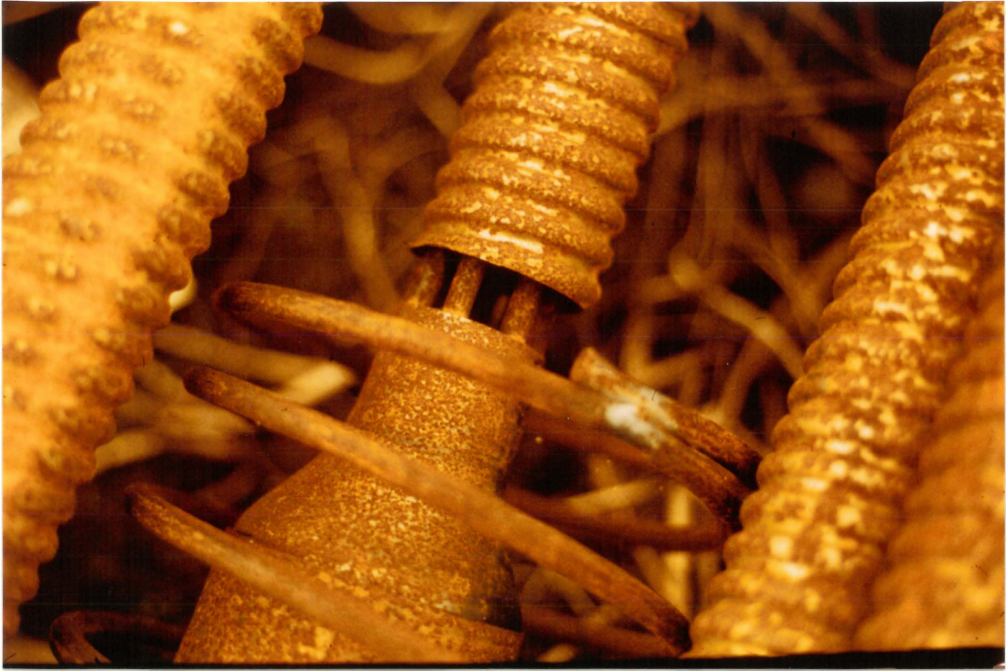
Abb. 29

Korrosion an ungenügend verrohrten Spanngliedern

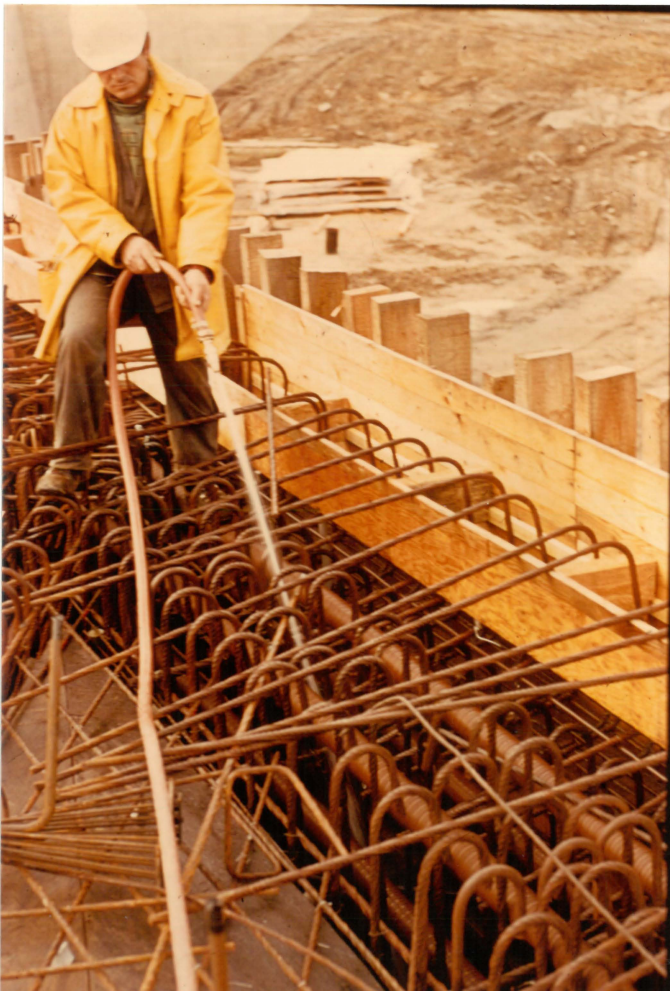
Abb. 30

Aufspritzen von
Wasser auf Spann-
glieder

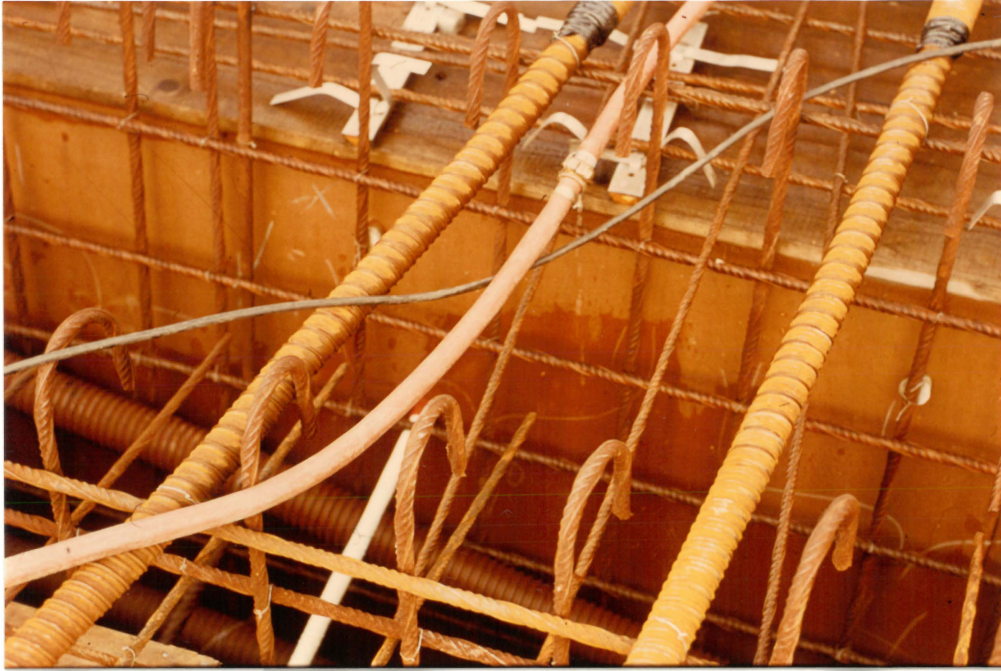
Abb. 31
Auftropfen von Wasser aus einem schadhaften Schlauch
auf Spannglieder

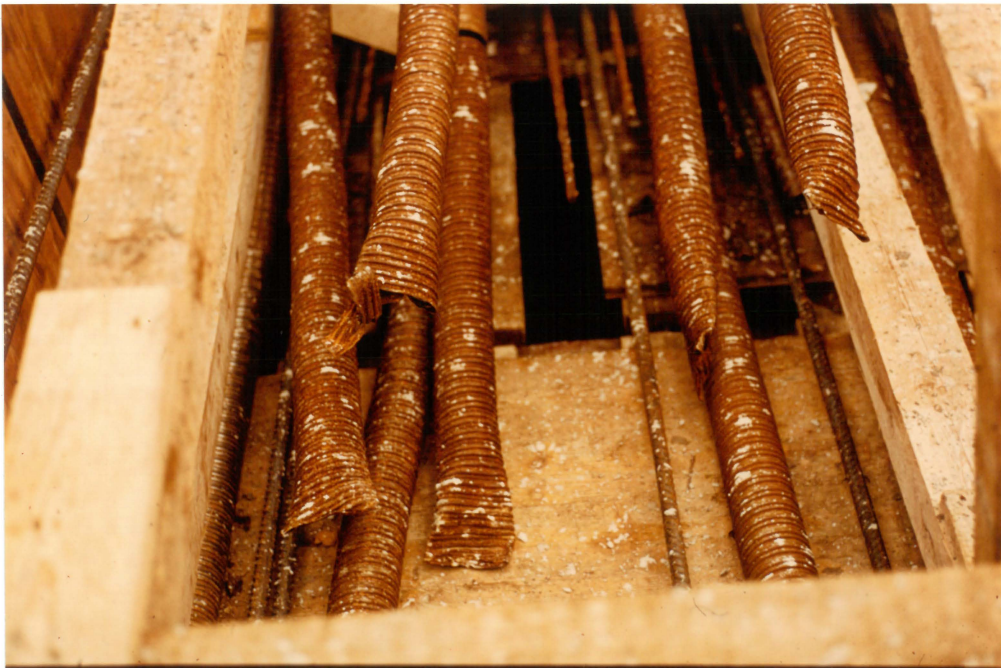
Abb. 32
Freiliegende Koppelstellen

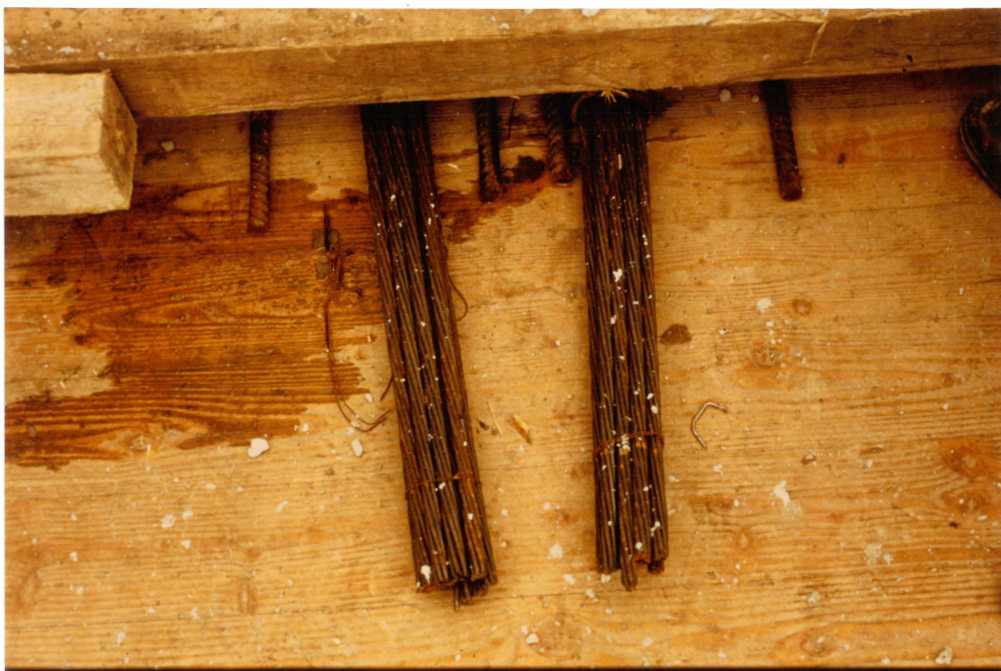
Abb. 33
Freiliegende Koppelstellen

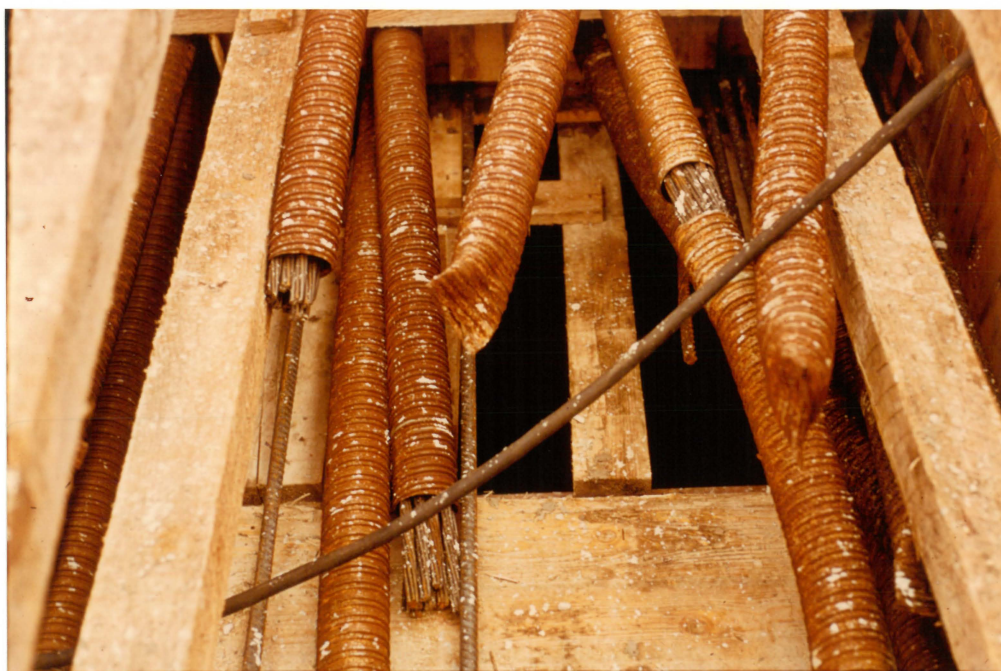
Abb. 34
Freiliegende Koppelstellen

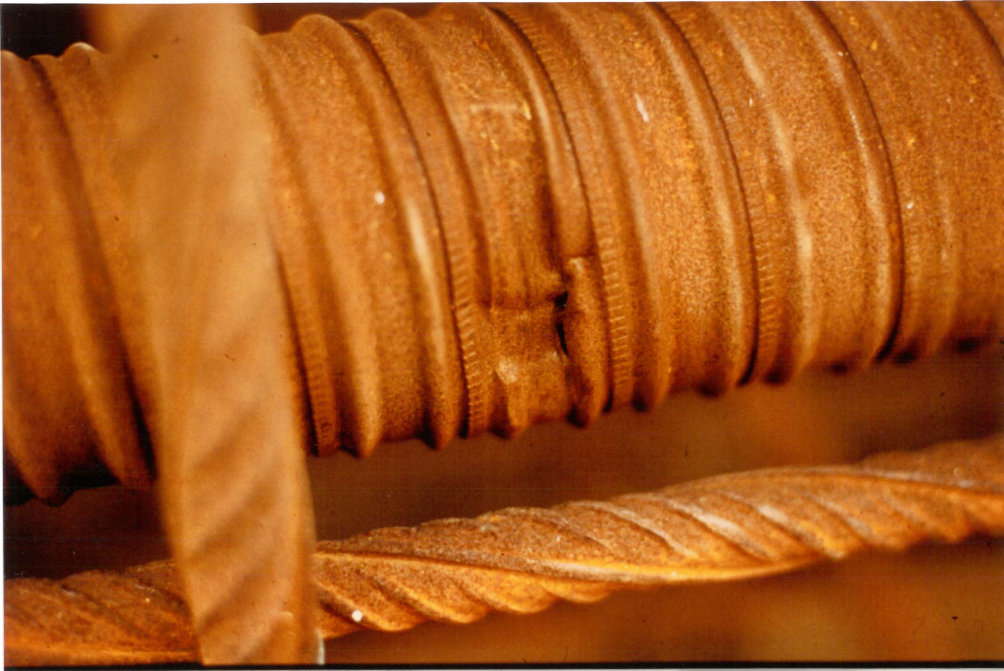
Abb. 35
Knick und Loch am Hüllrohr

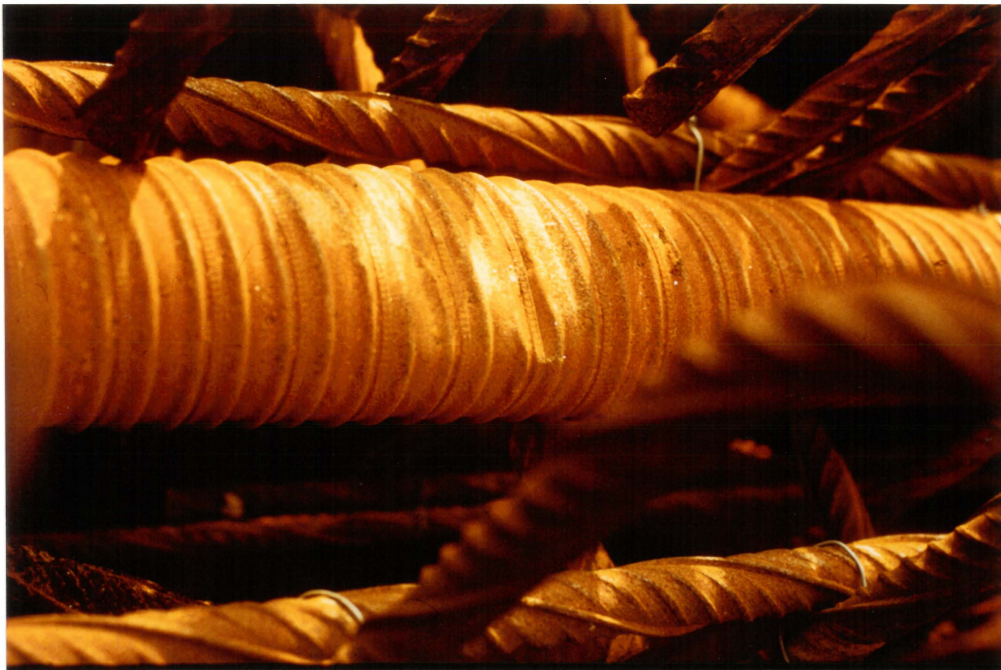
Abb. 36
Knick am Hüllrohr

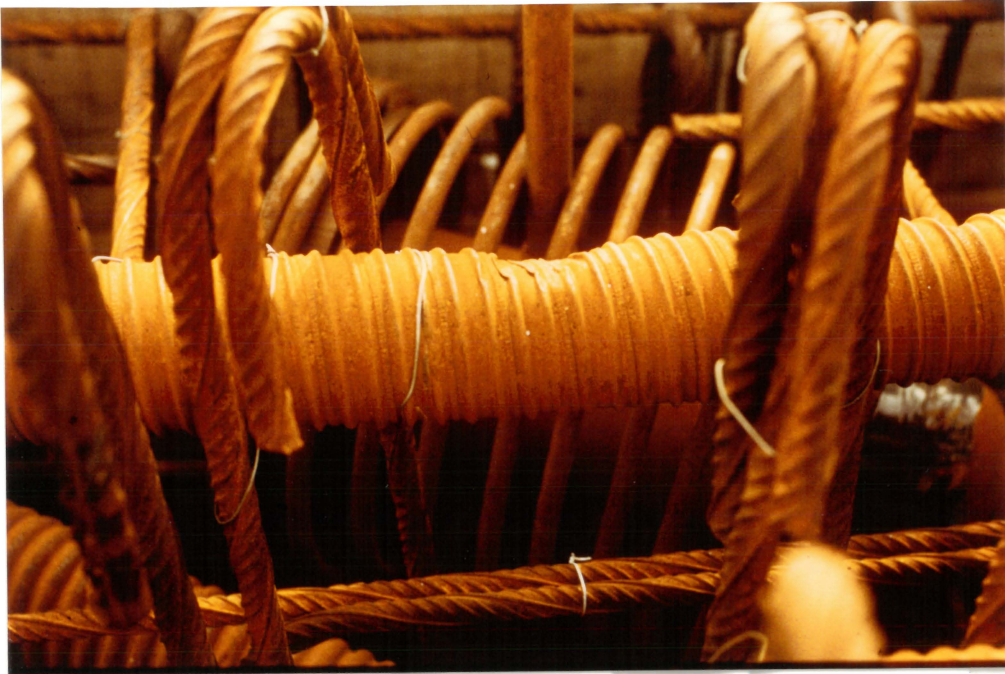
Abb. 37
Knick am Hüllrohr

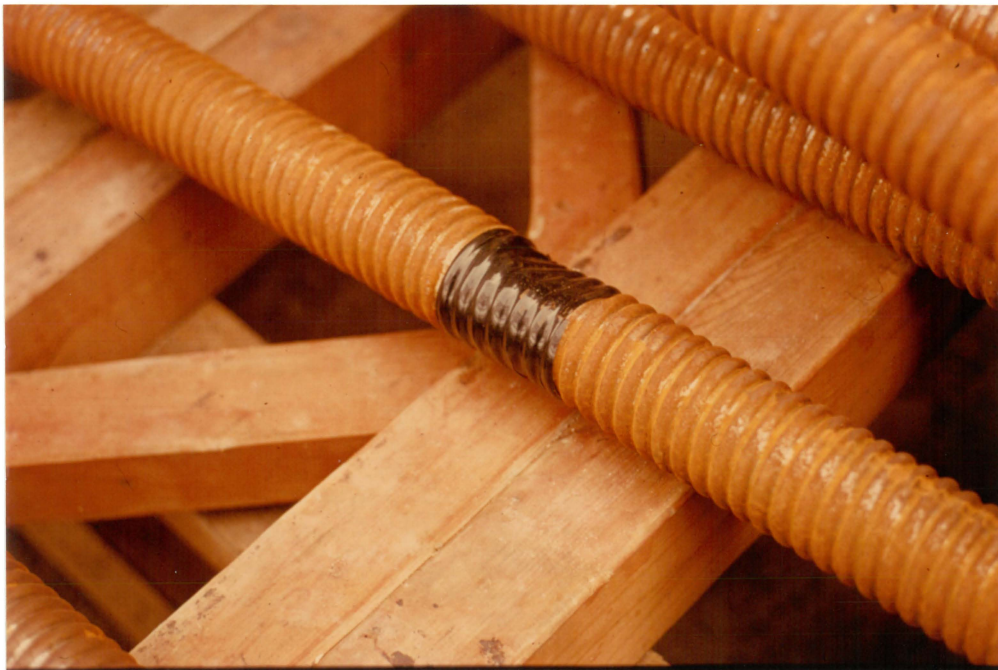
Abb. 38
Knick am Hüllrohr

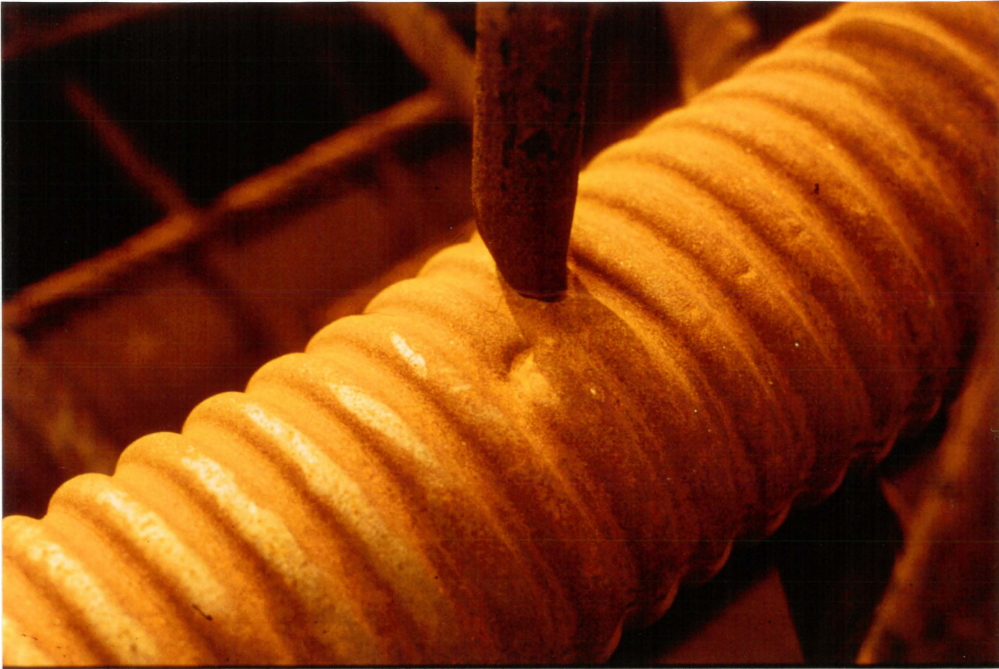
Abb. 39
Knick am Hüllrohr

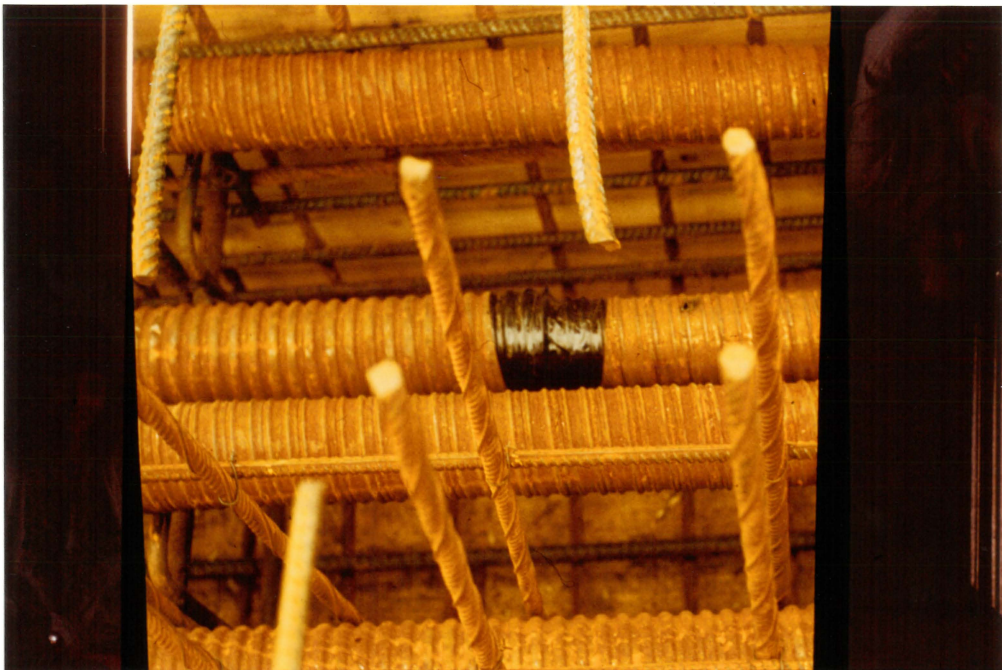
Abb. 40
Loch im Hüllrohr infolge Schweißbeinwirkung

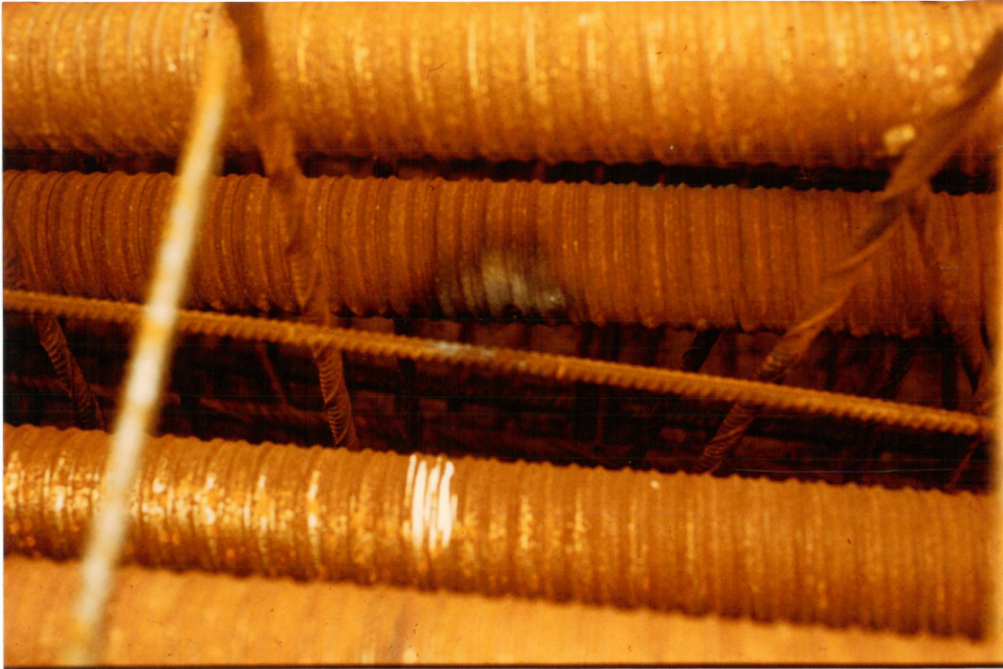
Abb. 41

Loch im Hüllrohr infolge Schweißbeinwirkung

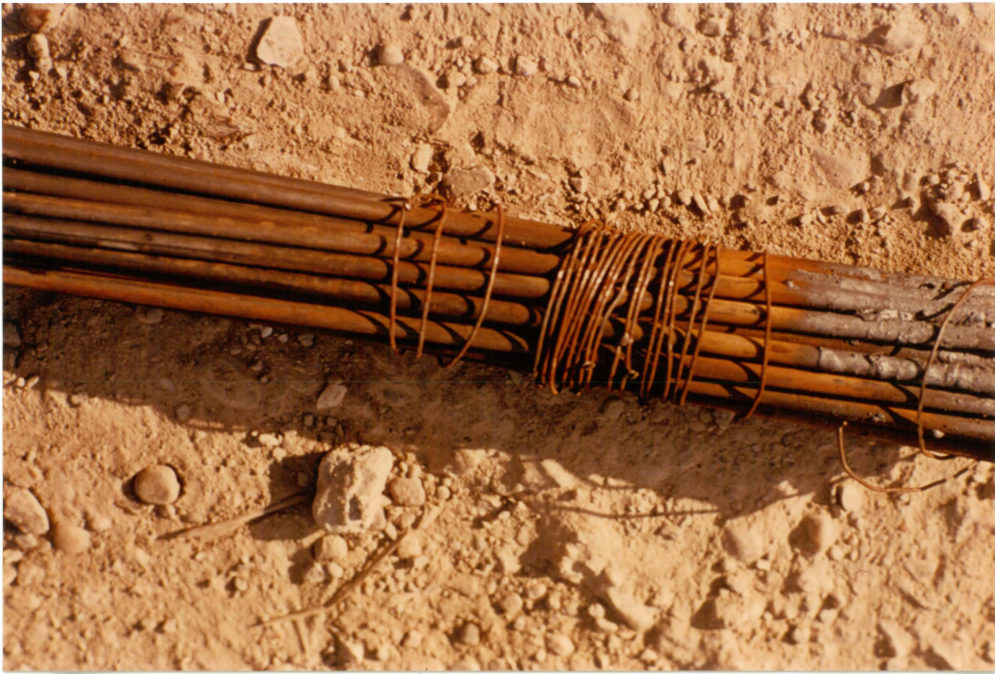
Abb. 45
Korrosionszustand in der Nähe des Spannankers

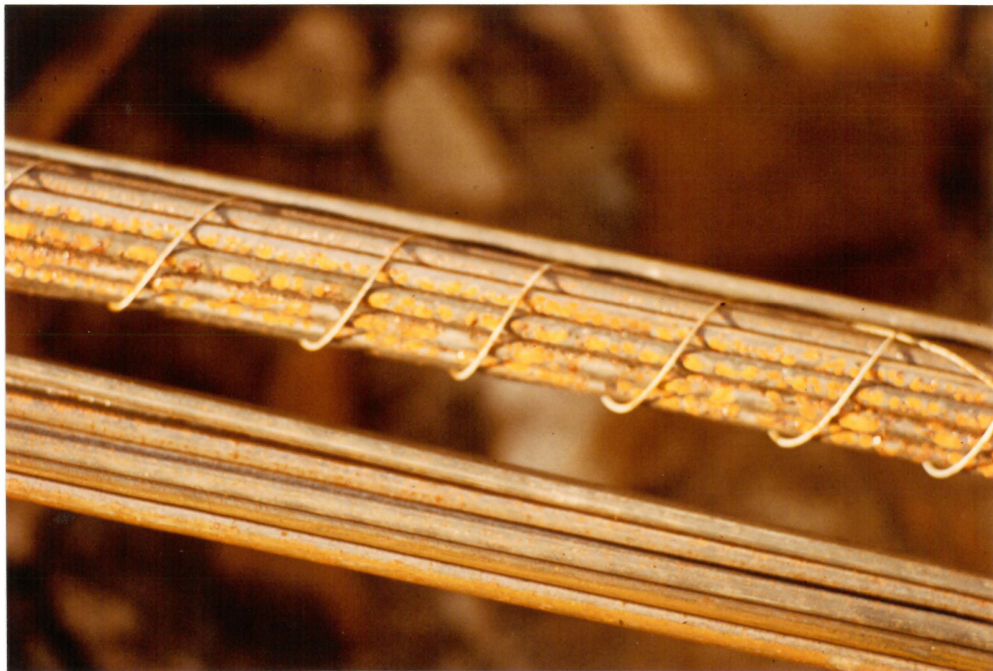
Abb. 46
Punktförmiger Oberflächenrost

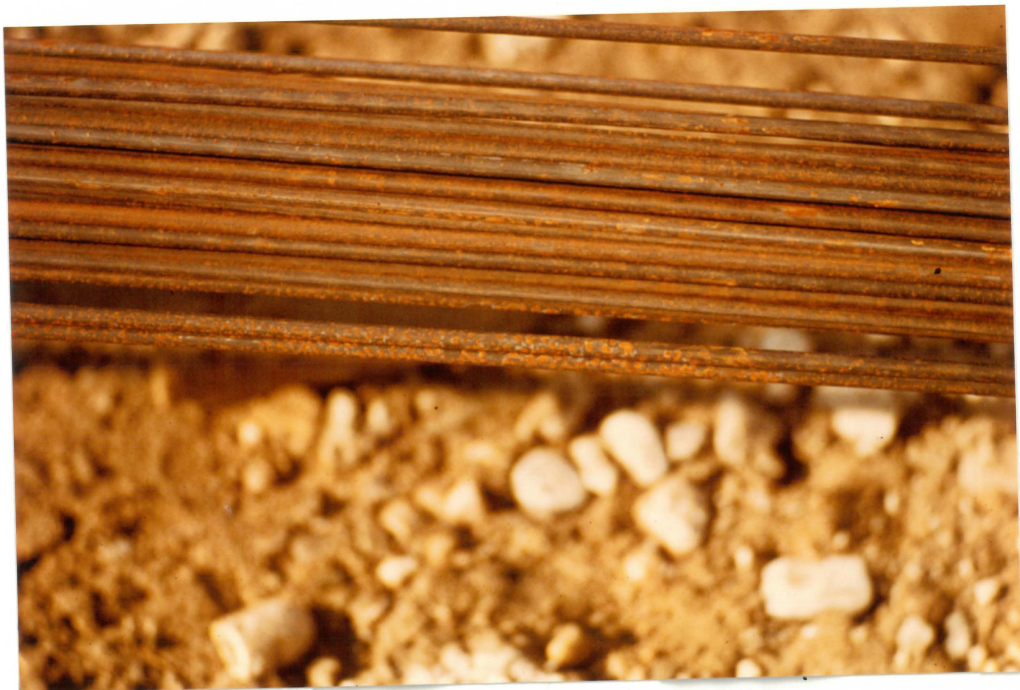
Abb. 48
Korrosionszustand am Festanker

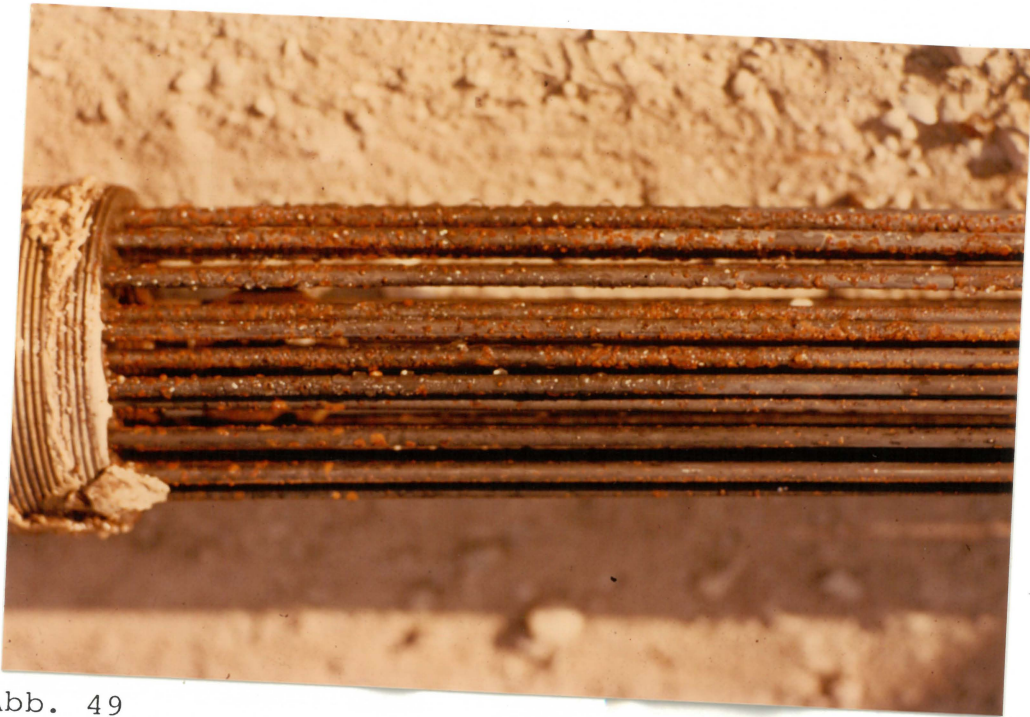
Abb. 49

Durch Betauung entstandene Rostpusteln

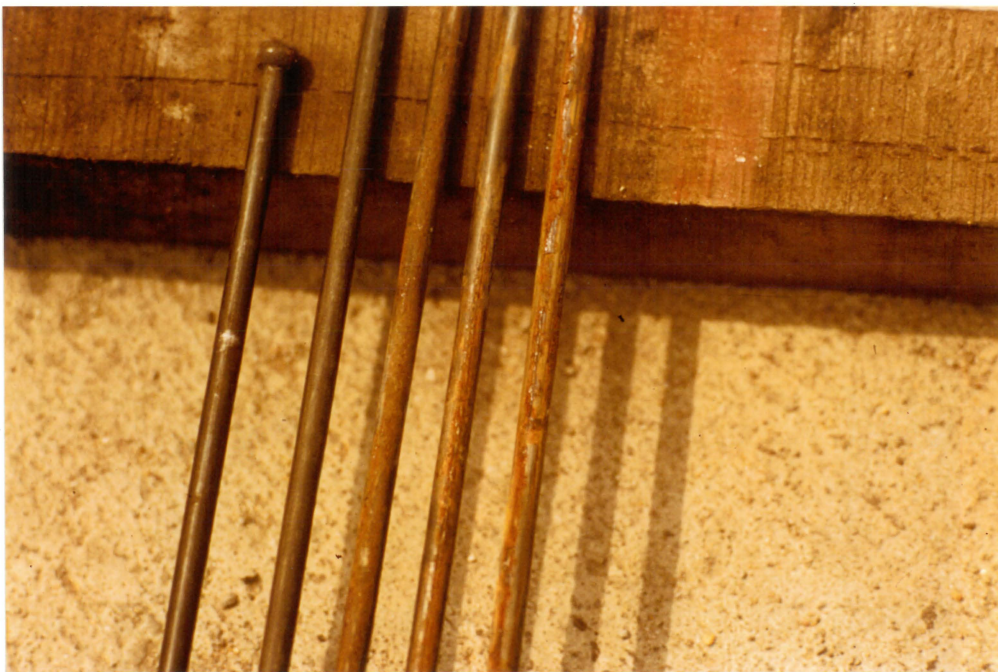
Abb. 52
Korrosionszustand verschiedener Spanndrähte

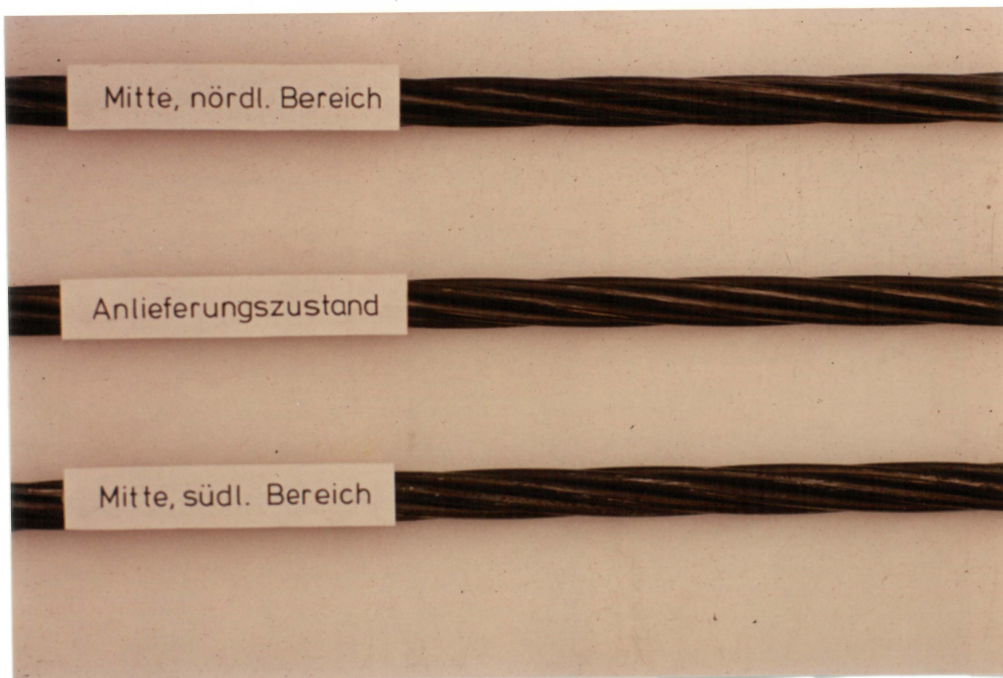
Abb. 56
Oberflächenzustand nach ca. 3 Monaten
