Spannungsrisskorrosion auslösende Bedingungen in Spannkanälen von Spannbetonbauteilen vor dem Injizieren

Baustellenuntersuchungen zur
Ermittlung der für die Korrosion von
Spannstählen relevanten
baupraktischen
Umgebungsbedingungen vor dem
Injizieren

BUNDESANSTALT FÜR MATERIALPRÜFUNG

von B. Isecke und W. Stichel

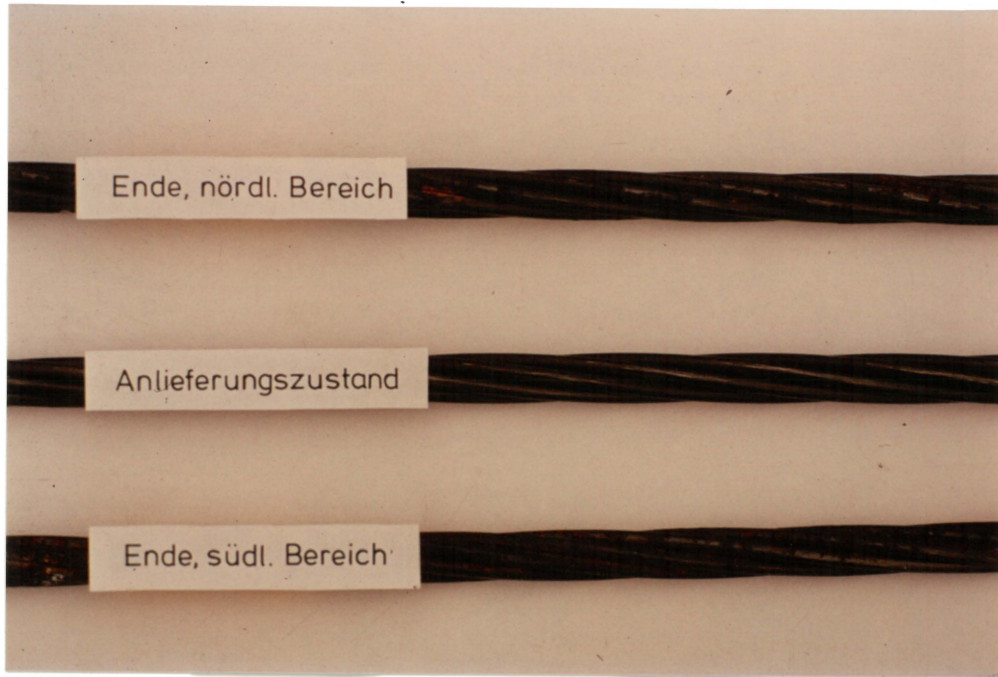
In Abb. 57 ist ein Vergleich des Korrosionszustandes der Endbereiche des Spanngliedes mit den Anlieferungszustand dargestellt.

Oberflächenzustand nach ca. 3 Monaten
