Untersuchungen von vorgespannten
Betonfertigteilen der Lechbrücke
Mundraching bei Landsberg/Lech

FORSCHUNGSBERICHT

Untersuchungen von vorgespannten Betonfertigteil-
len der Lechbrücke Mundraching bei Landsberg/Lech

FMPA-Bericht II.6-14335 vom 14.5.1984

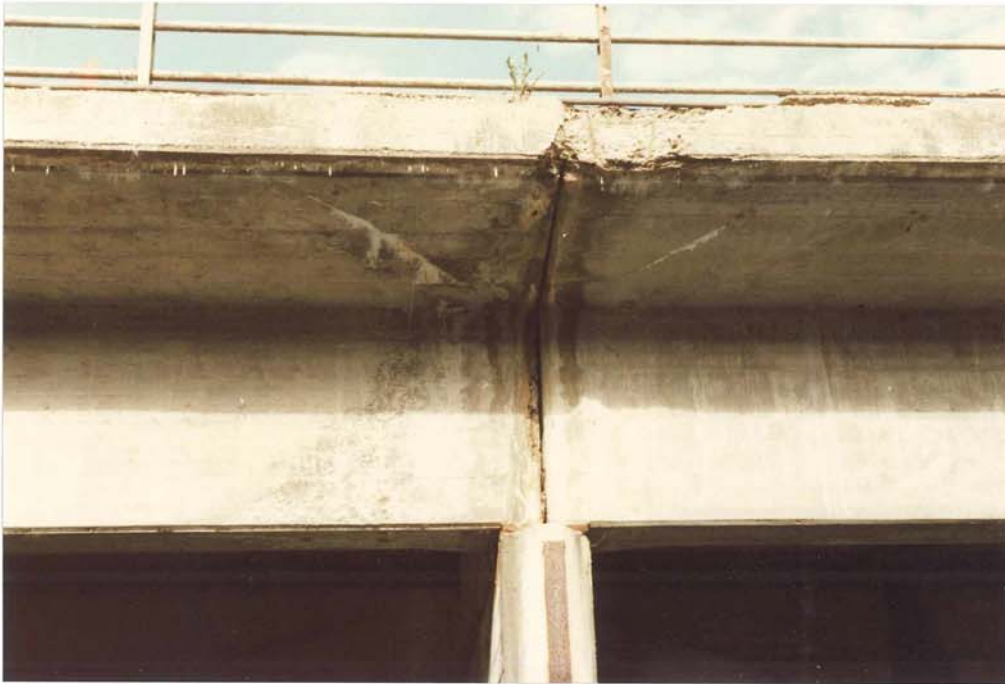
Im Bereich der Feldübergänge zeichneten sich auf den Betonoberflächen die Spuren von Wasserdurchtritt von der Fahrbahn aus ab, da der Asphalt nahezu an allen Stoßstellen zweier Fertigteile mehr oder weniger gerissen war (Bilder 6 und 7). Die Folge waren korrodierte Auflagerplatten und teilweise schadhafte Auflagerbereiche (abgeplatzte Kanten mit örtlich freiliegender Bewehrung, z.B. an den Übergängen 5/6 und 6/7).

Bild 6. Spuren von Wasserdurchtritt im Bereich der Stoßstelle zweier Fertigteile (Übergang Feld 10/11)

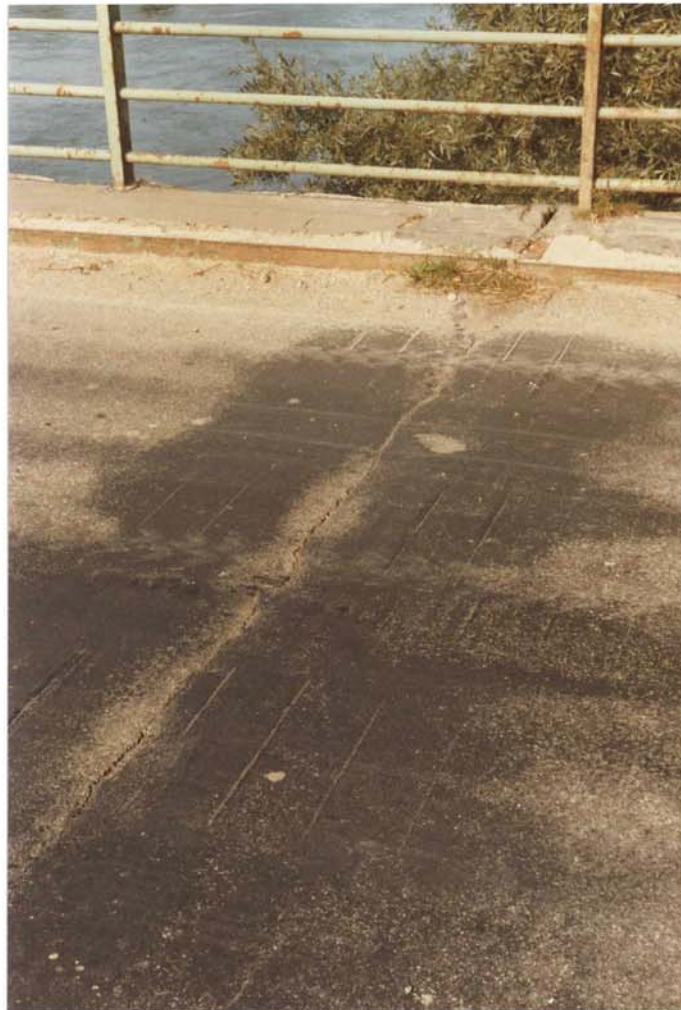
Bild 7. Riß im Asphaltbelag über der Stoßstelle der Felder 7/8

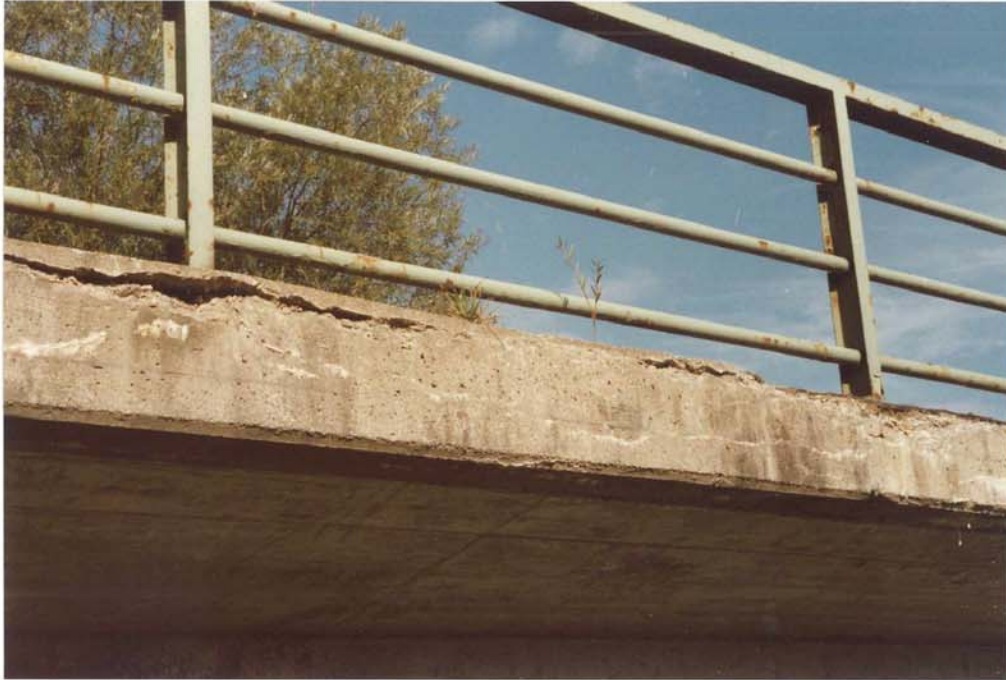
Neben den Rissen an den Feldübergängen wies der Asphaltbelag auch im Feld stellenweise Risse auf. Den Zustand der Brückenkappen ge- ben die Bilder 8 bis 10 wieder. Offenbar infolge von Frost-Tau- Wechseln waren die Kanten bereichsweise rissig mit schalenförmigen Betonabhebungen (Bild 8) oder abgewittert mit zum Vorschein tretender korrodierter Kantenbewehrung (Bild 9). Stellenweise ließ sich der verwitterte Beton an den Kanten mühelos mit der Hand ent- fernen. Die Kappenoberseiten waren bereichsweise bis auf die Kabel- durchführungsfertigteile abgewittert. Diese selbst waren z.T. eben-

Bild 8. Oberstromseitige Brückenkappe in Feld 1 mit Rissen und schalenförmigen Betonabhebungen

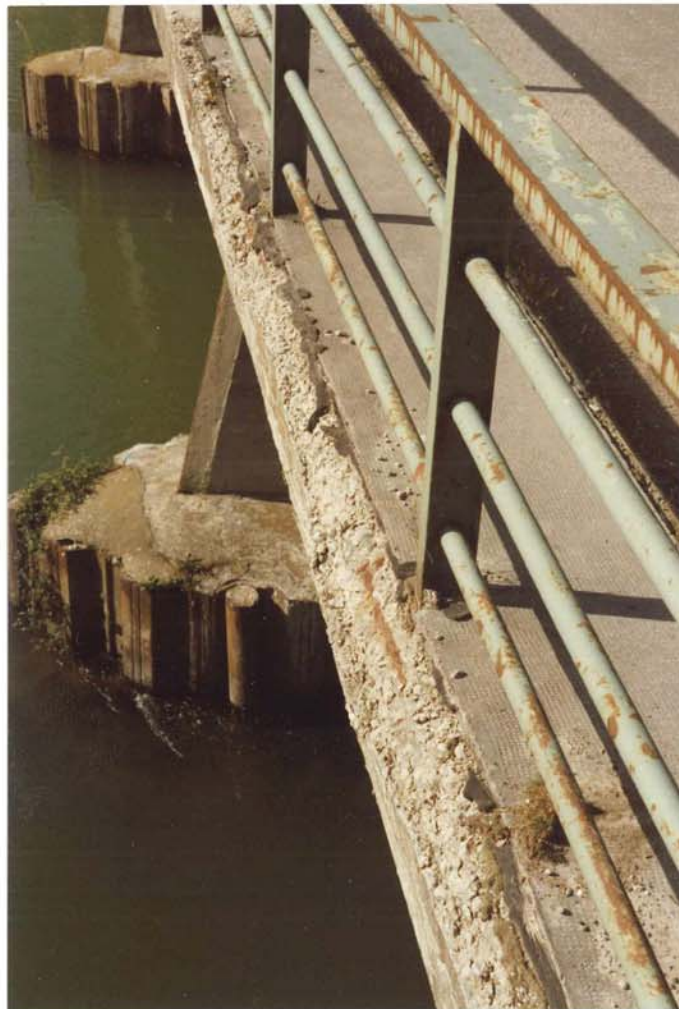
Bild 9. Oberstromseitige Brückenkappe in Feld 4 mit Kantenabwitterung und freiliegender, korrodierter Kantenbewehrung

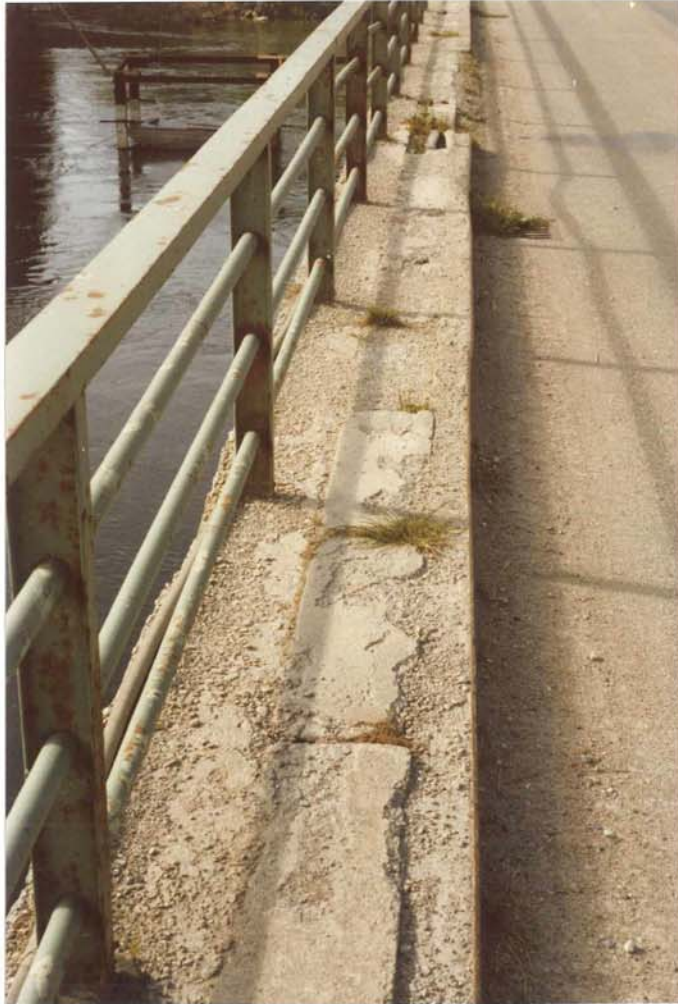
Bild 10. Zustand der Oberseite der Brückenkappen mit geschädigten bzw. gebrochenen Kabeldurchführungsfertigteilen (Felder 6 und 7)

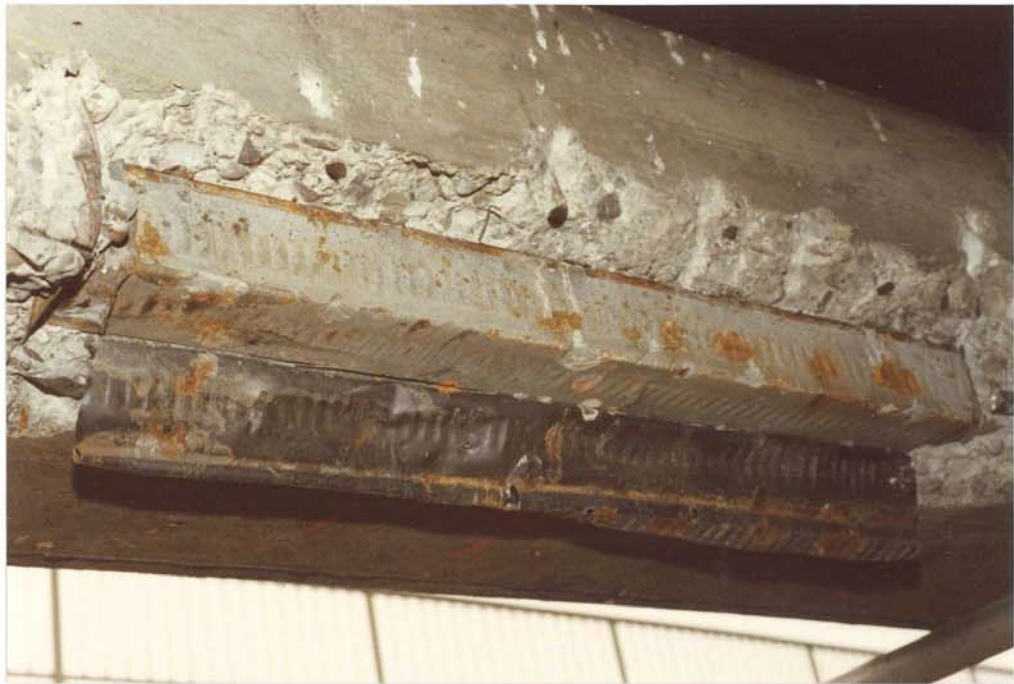
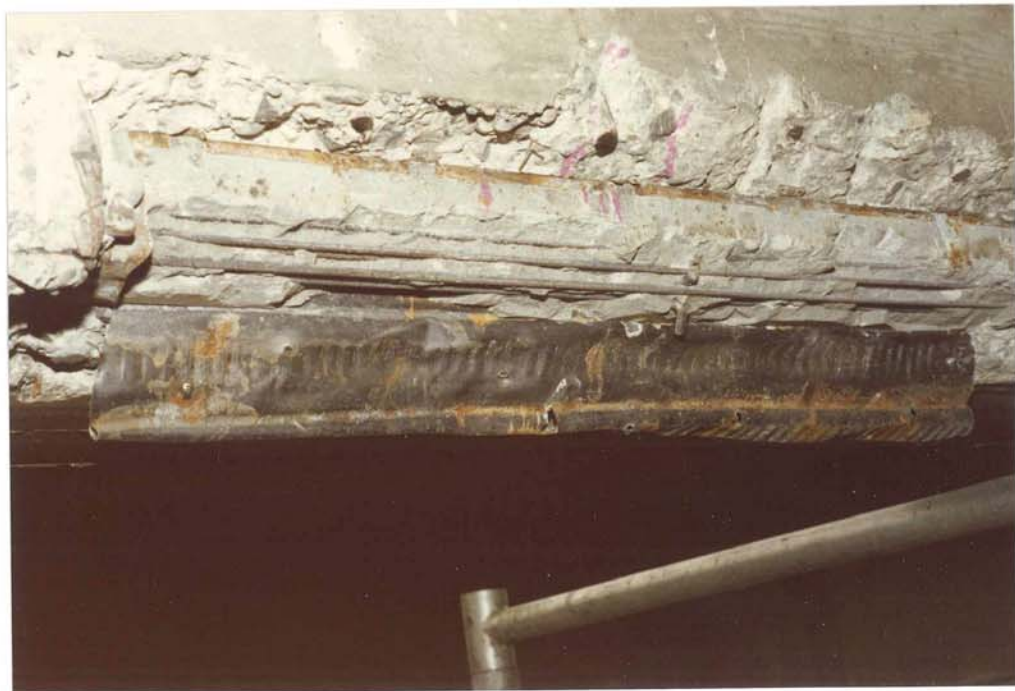
Bild 11. Freilegen eines Spanngliedes im Bauwerk

Die aus dem Stegbeton herausgetrennten mattgrauen Spanngliedkästen sind außenseitig nahezu frei von Korrosion. Auf den Blechinnenseiten finden sich dagegen vereinzelt Bereiche mit Oberflächenkorrosion. Die hell- bis mittelbraun gefärbten Stellen erreichen dabei die Größe einer Münze. Korrodiert waren stets die Zwischenflächen von Blechüberlappungen wie z.B. zwischen Deckel und Unterteil oder an Stoßstellen des Gehäuses. Ein signifikanter Blechabtrag oder Bereiche mit Durchrostungen wurden nicht vorgefunden. Die innenwandigen Korrosionsprodukte zeichnen sich auf dem Einpreßmörtel ab, dringen jedoch nicht in die Mörtelmatrix ein. Bild 11 zeigt den augenscheinlichen Zustand der Spanngliedkästen; hier ist die in Abschnitt 4 erwähnte wellige Struktur des Bodenstücks und der Seitenflächen erkennbar.

a) Verpreßzustand des Spanngliedkastens Nr. 5
(Feld 9, Mitte, Oberstromseite)

b) Drähte des Spanngliedes Nr. 5 (Feld 9, Mitte,
Oberstromseite)

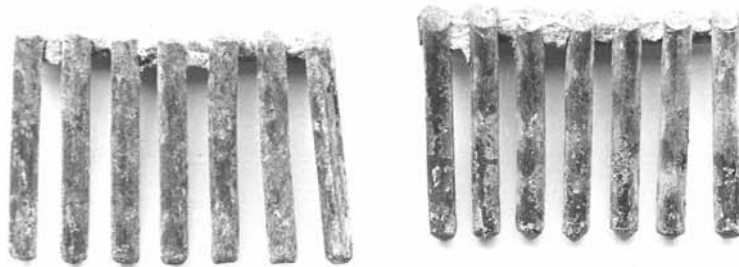
Das eingesetzte Spannverfahren mit Paralleldrähten hat sich im vorliegenden Bauwerk bewährt. Grundsätzliche Schwachstellen des Verfahrens scheinen allerdings die kammartigen Abstandshalter zu sein. Diese sorgen zwar für eine geordnete Drahtlage und bilden somit die Voraussetzung für ein sattes Einbetten der Drähte im Verpreßmörtel, jedoch können sie an den Berührstellen mit den Drähten Korrosion hervorrufen. In anderen Bauwerken mit diesem Spannsystem ist die Möglichkeit einer stärkeren Narbenbildung an den Kontaktstellen als bei der Lechbrücke nicht auszuschließen, falls bei der Erstellung ungünstige Bedingungen in den Spannkänen vorliegen. Dabei wird im wesentlichen an eingedrungenes Betonrestwasser, Kondenswasserbildung bei einem längeren Zeitraum zwischen dem Einbau der Drähte und dem Verpressen der Kanäle, die Möglichkeit des Absetzens von Verpreßgut im Bereich von Spanngliedhochlagen oder an eine mangelhafte Verpressung insgesamt gedacht. Nachteilig ist dabei zu bewerten, daß im Falle von Schädigungen diese bei einem Spannglied in einem Querschnitt konzentriert sind. Gezielte Stichprobenuntersuchungen an ähnlich bewehrten Bauwerken könnten diesbezüglich aufschlußreich sein.

Bild 12. Kammartige Abstandhalter zur Sicherung der Lage der Spanndrähte im Blechkanal

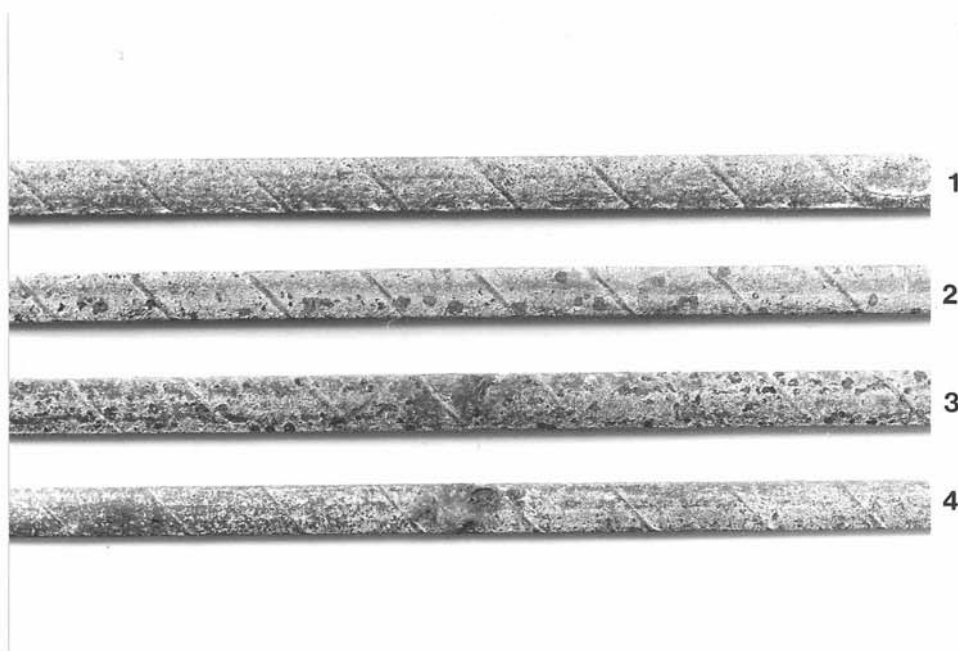
Der Zustand der Spanndrähte ist in Bild 13 beispielhaft dargestellt. Im allgemeinen war die Oberfläche mattgrau und weitgehend frei von Korrosion (Bild 13.1). Bereichsweise befanden sich vornehmlich auf den Drahtunterseiten punktförmige Korrosionsangriffe mit heller, rostbrauner Färbung (im Bild 13.2 als dunkle Punkte erkennbar). Die Farbabdrücke waren auch auf der Kontaktfläche des Einpreßmörtels mit dem Spannstahl vorhanden, ohne daß an diesen Stellen eine besonders ausgeprägte Porenstruktur oder Lunker im Mörtel vorhanden gewesen wären. Eine systematische Zuordnung dieser Korrosionseffekte zur Ober- oder Unterseite, zur Lage des Spanngliedes im Steg oder zur Lage der Spanndrähte im Blechkanal war nicht gegeben.

Die überwiegende Anzahl der Kontaktstellen von Spanndraht und Abstandshalter war entweder nicht oder nur geringfügig oberflächlich korrodiert; i.a. war außer einer Braunfärbung kein besonderer Angriff des Stahles erkennbar (dunkler Bereich in Bild 13.3). In wenigen Einzelfällen wurden jedoch auch Kontaktstellen mit Narbenkorrosion vorgefunden (Bild 13.4, Mitte).

Bild 13. Spannstahloberflächen im Originalzustand

- 1 Oberfläche ohne Korrosionseffekte
- 2 Oberfläche mit punktförmigen Korrosionseffekten
- 3 Punktförmige Korrosion und Kontaktkorrosion mit minimalem Abtrag an der Stelle mit Abstandhaltern
- 4 Kontaktkorrosion mit lochfraßartigem Angriff (NT ~ 250 μm) an der Stelle mit Abstandhaltern

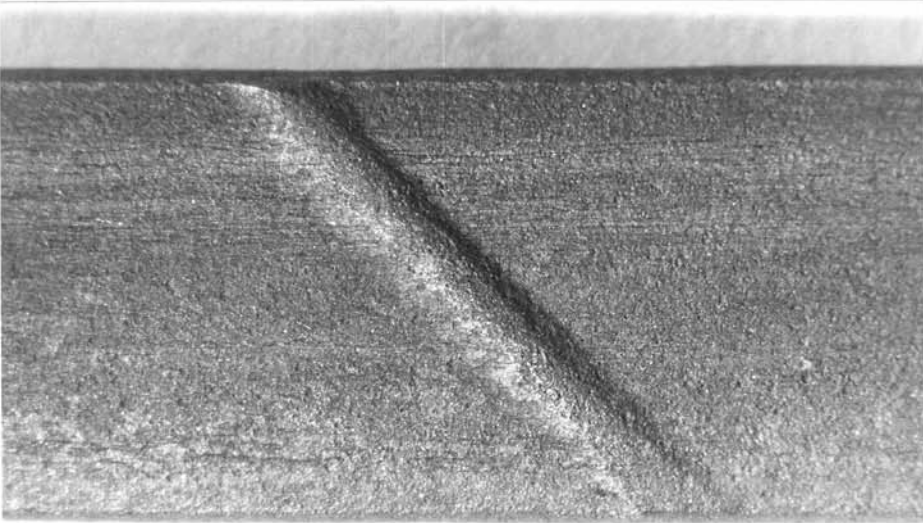
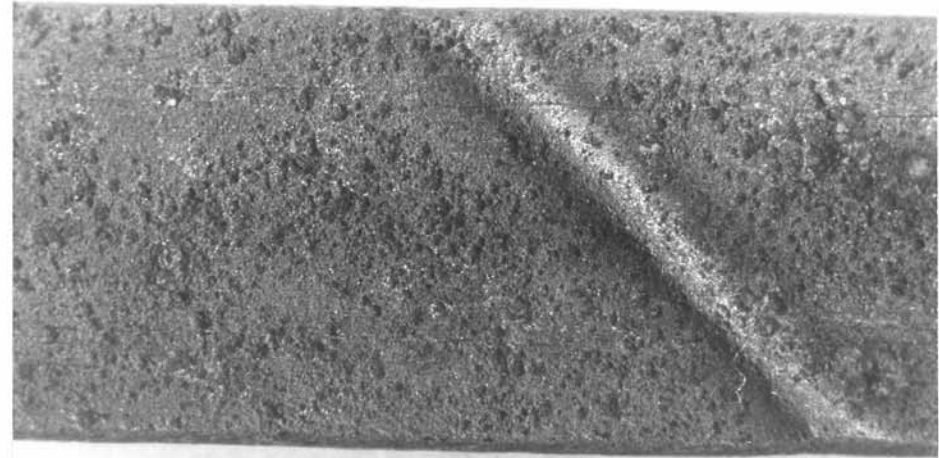
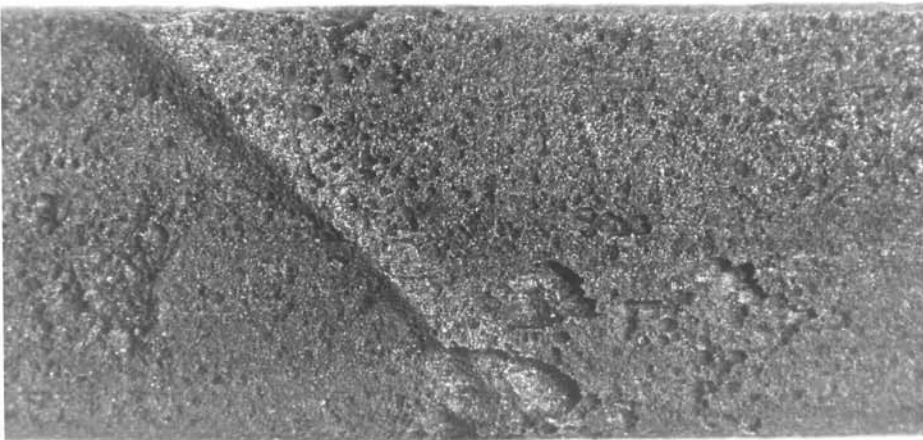
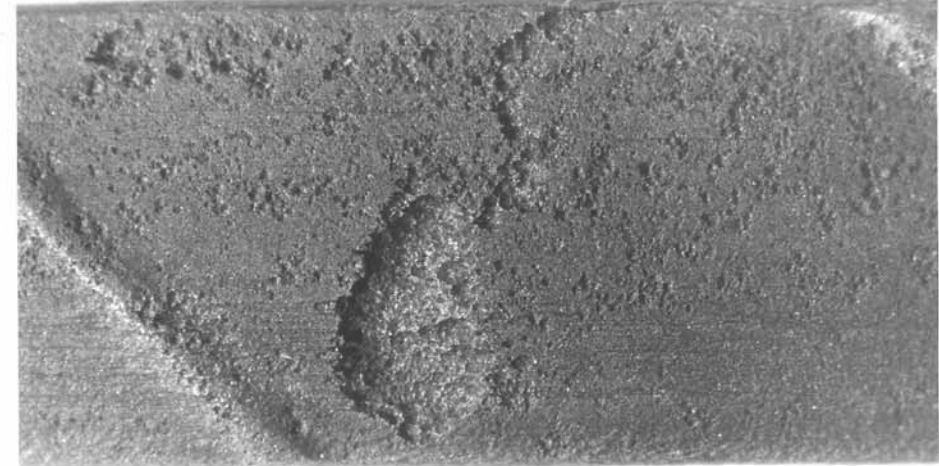
Bild 14. Spannstahlabschnitte im abgebeizten Zustand

Die Spanndrahtoberflächen wurden im abgebeizten Zustand im Stereomikroskop eingehender untersucht (siehe Bild 14). Die unkorrodieren Abschnitte besaßen relativ glatte Oberflächen (Bild 14.1). Dort, wo im ungebeizten Zustand punktförmige Korrosionseffekte erkennbar waren, zeigte sich nach dem Abbeizen eine nadelstichartige Narbenbildung (Bild 14.2) mit Tiefen von ca. 100 µm. An Kontaktstellen mit den kammförmigen Abstandshaltern waren die Drahtoberflächen vereinzelt noch stärker angegriffen. Bei größeren Narbendurchmessern wurden Narbentiefen bis zu 250 µm festgestellt (Bilder 14.3 und 14.4).

1 unkorrodierte Oberfläche

2 Oberfläche mit punktförmiger Korrosion

3 Narbenkorrosion im Kontaktbereich
mit Abstandshaltern

4 Narbenkorrosion im Kontaktbereich mit
Abstandshaltern

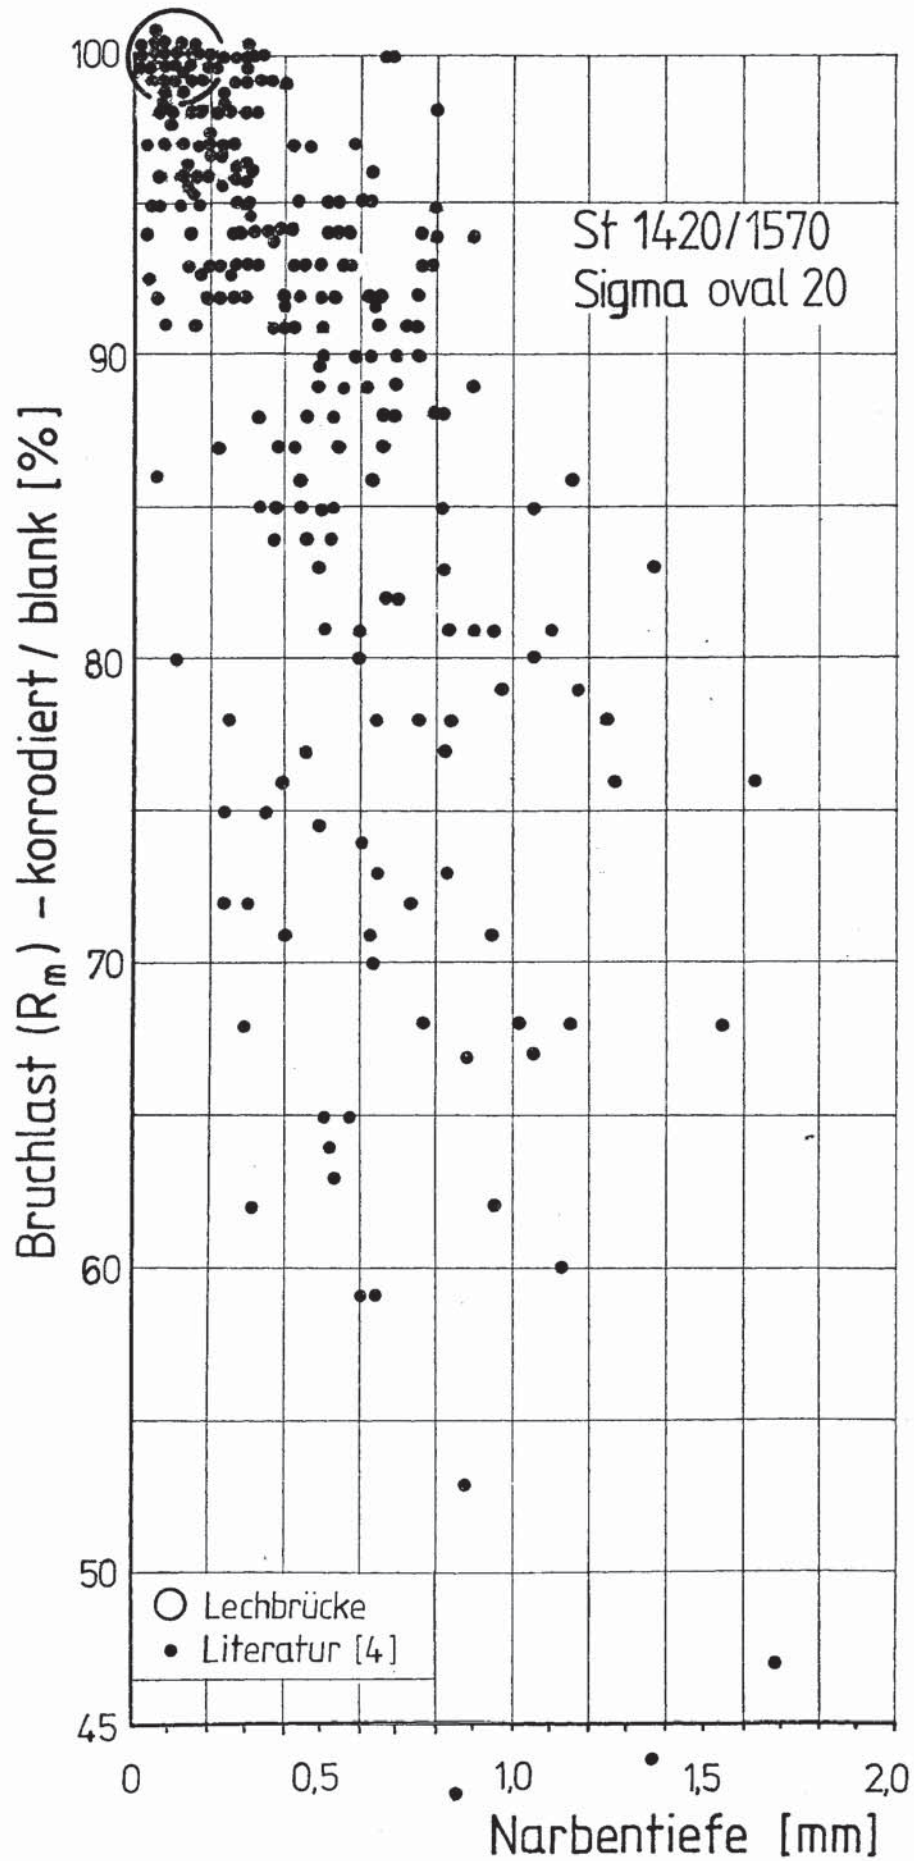
Der Einfluß der Korrosionseffekte auf die Kennwerte Bruchlast R_m , Bruchdehnung A_{10} und Gleichmaßdehnung A_g ist in den Bildern 16 bis 18 dargestellt. Aufgetragen sind jeweils die auf das neuwertige Material bezogenen Kennwerte in Prozent in Abhängigkeit von der Narbentiefe, wobei beim Material der Lechbrücke zwangsläufig die unkorrodierten Spanndrähte als "neuwertig" angesehen werden. Die

Die Gegenüberstellungen lassen - abgesehen von den Streuungen - erkennen, inwieweit sich die Korrosionseffekte auf die Kennwerte im Zugversuch auswirken. In Übereinstimmung mit den Ergebnissen der Literatur liegt bei den vorhandenen Narbentiefen bis zu 250 μm praktisch kein Abfall der Bruchlast R_m gegenüber dem unkorrodierten Material vor. Die Ergebnisse der geprüften korrodierten Drähte liegen ausschließlich innerhalb des in Bild 16 eingekreisten Bereiches. Bei den Verformungskennwerten A_{10} und A_g zeichnet sich dagegen auch bei den relativ geringen Narbentiefen bereits eine Abnahme gegenüber dem neuwertigen Material ab. Die im Streubereich der als ausgefüllte Kreise dargestellten Literaturergebnisse gut eingebetteten Ergebnisse der Brückenstähle (nicht ausgefüllte Kreise) liegen bei der Bruchdehnung A_{10} (Bild 17) zwischen ca. 97 % und 54 % und bei der Gleichmaßdehnung A_g (Bild 18) zwischen 85 und 34 % der Werte des unkorrodierten Materials. Ein vollständiger Verlust der Verformungsfähigkeit ist in keinem Fall ermittelt worden und war auch aufgrund der Literaturergebnisse nicht zu erwarten.

Bild 16. Einfluß der Korrosionseffekte auf die Bruchlast R_m (Vergleich der Spanndrähte der Lechbrücke mit Ergebnissen der Literatur)

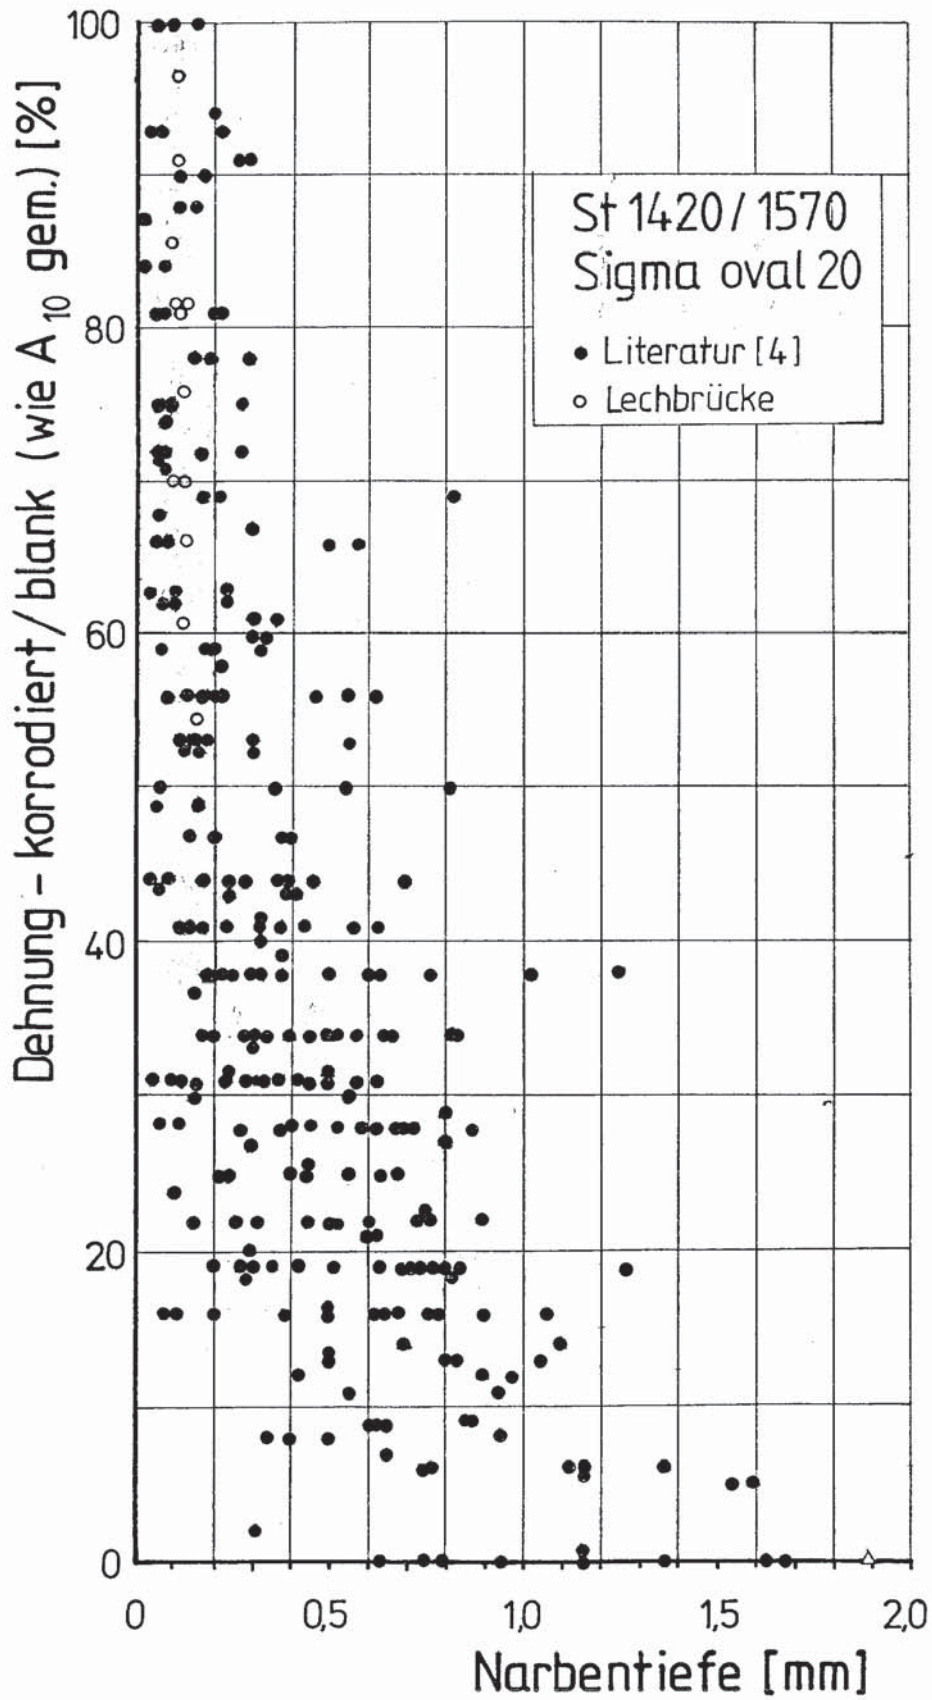
Bild 17. Einfluß der Korrosionseffekte auf die Bruchdehnung A₁₀ (Vergleich der Spanndrähte der Lechbrücke mit Ergebnissen der Literatur)

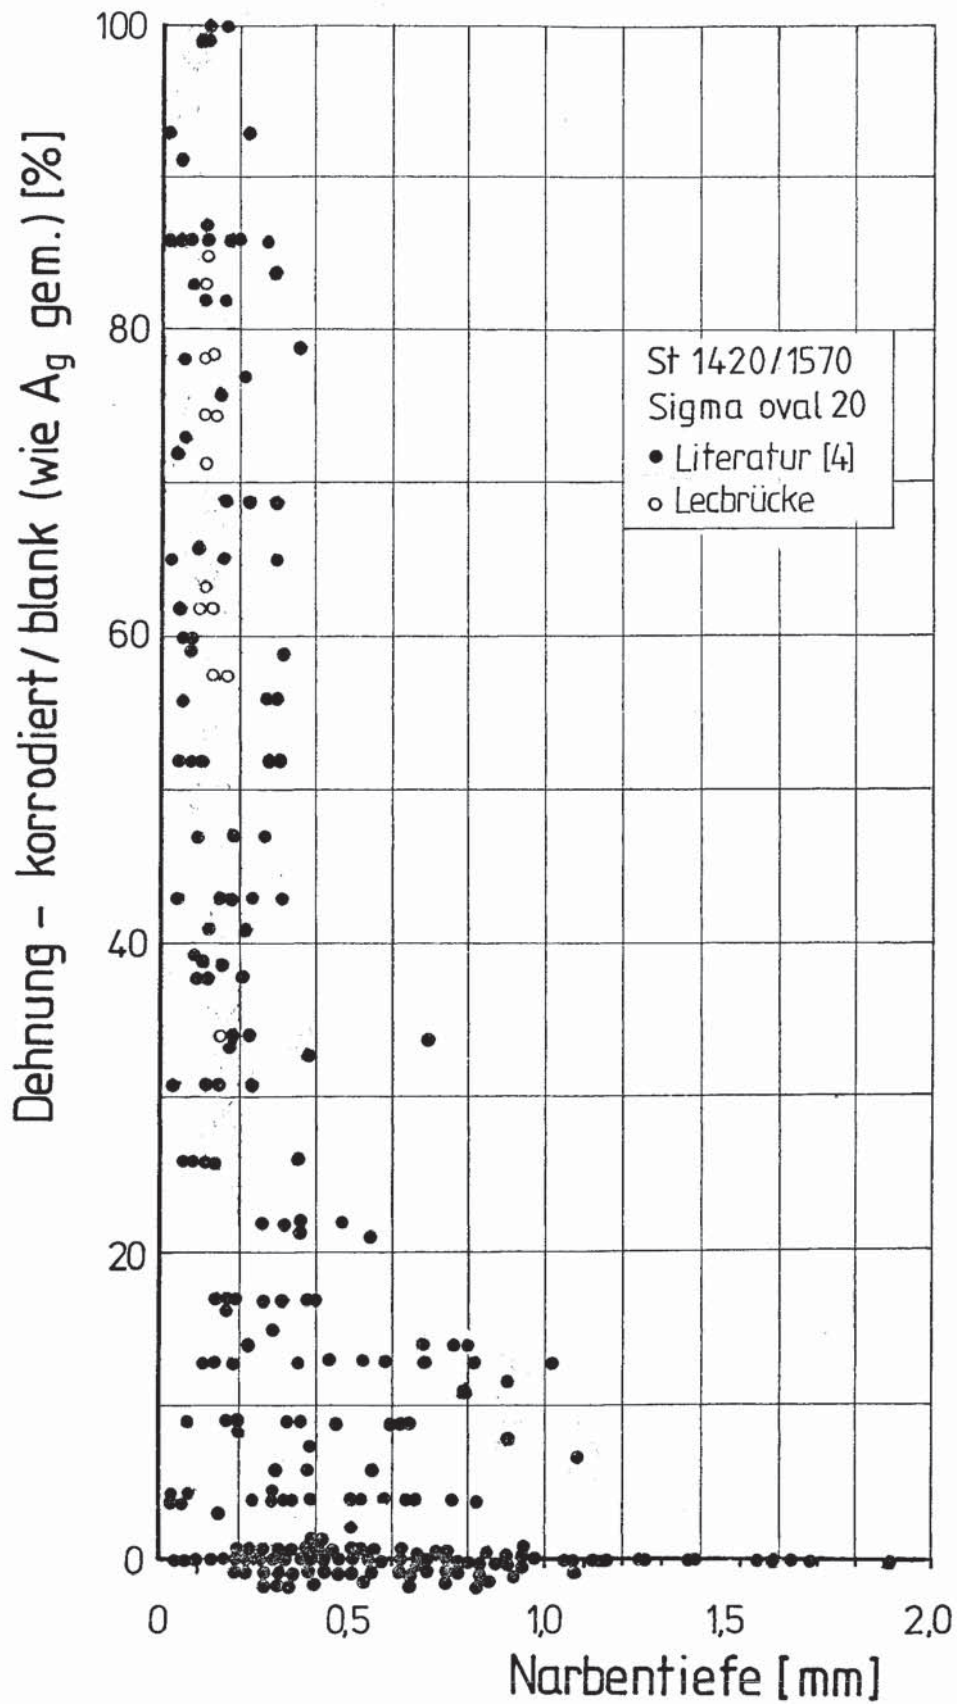
Bild 18. Einfluß der Korrosionseffekte auf die Gleichmaßdehnung A_G (Vergleich der Spanndrähte der Lechbrücke mit Ergebnissen der Literatur)

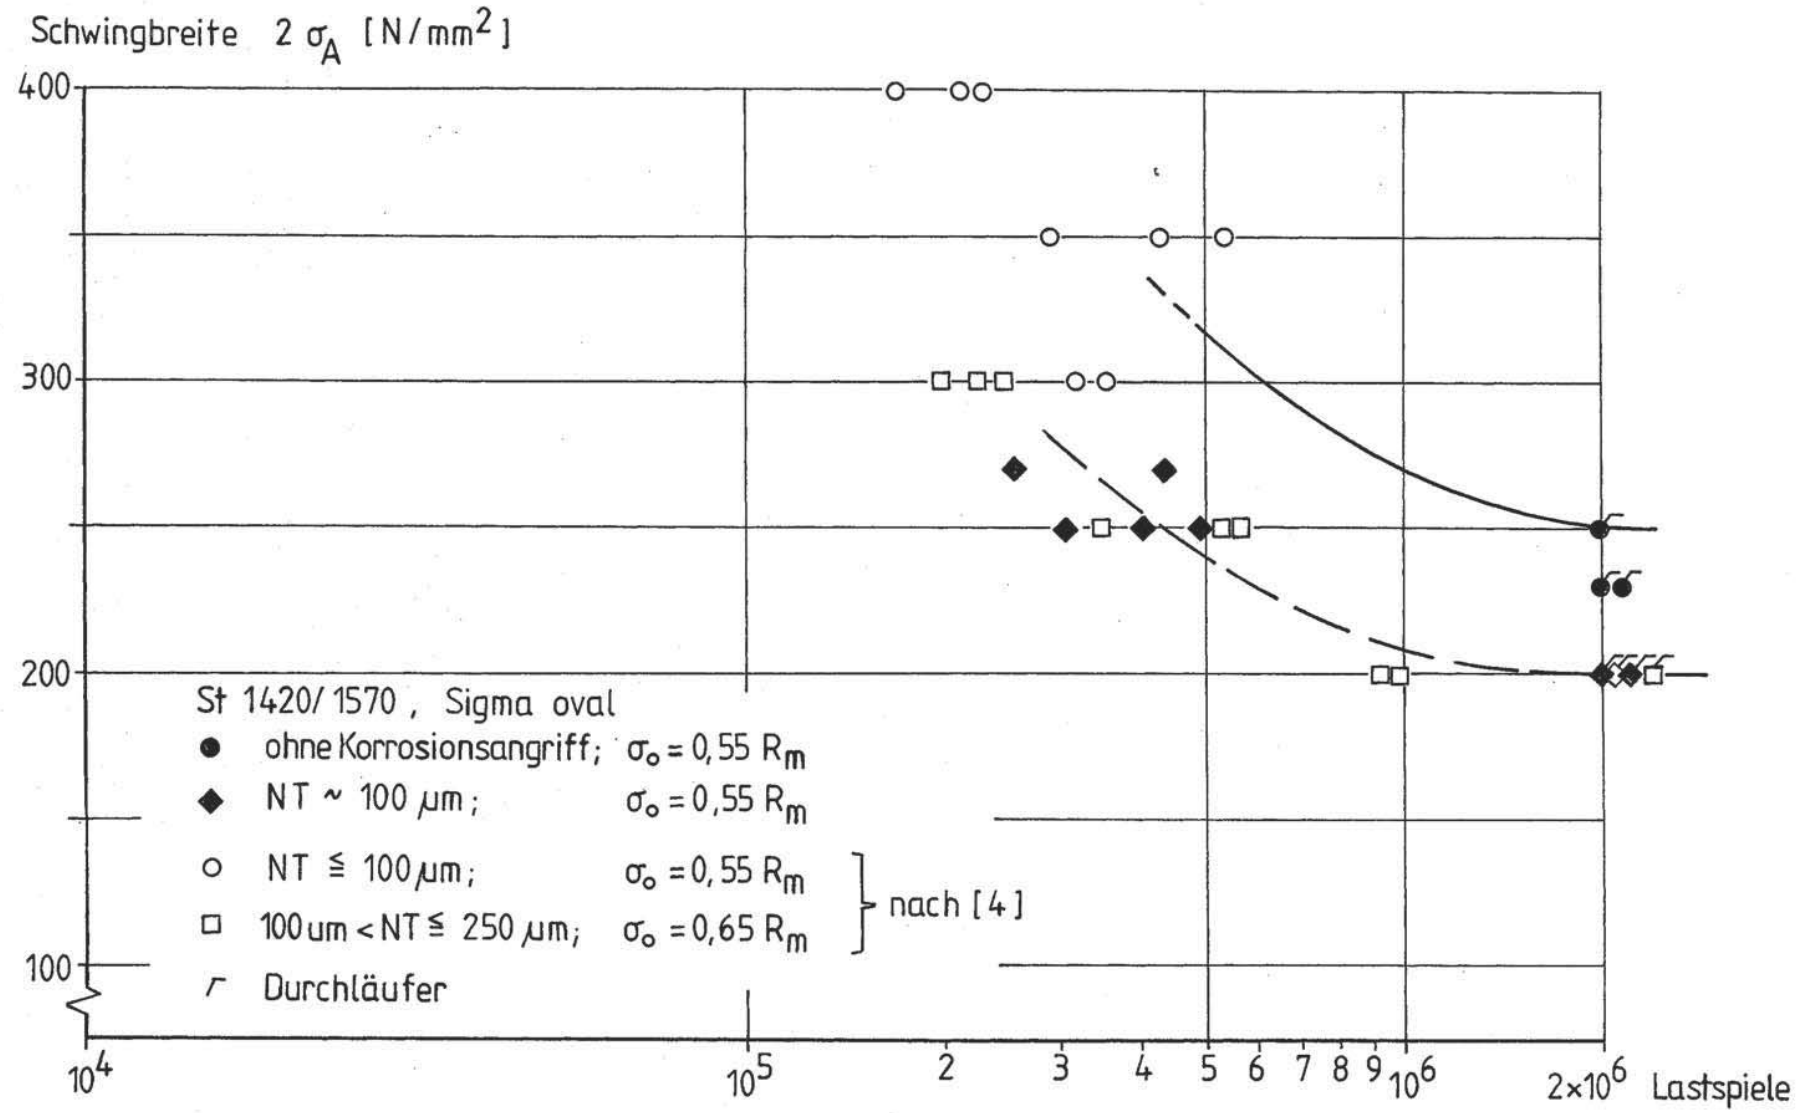
Nach [2] ist bei neuwertigen Drähten dieses Spannstahltyps unter den genannten Prüfbedingungen eine Dauerschwingfestigkeit (2×10^6 Lastwechsel) von rund 250 N/mm^2 zu erwarten. Dieser Wert wurde auch von den Proben ohne Korrosion erreicht. Korrodierte Drähte der Lechbrücke mit etwa $100 \mu\text{m}$ tiefen Korrosionsnarben erreichten Dauerschwingfestigkeiten von 200 N/mm^2 . Das sind etwa 80 % des neuwertigen Materials. Bei höheren Schwingbreiten entstanden bei allen Proben frühzeitig typische Dauerbrüche mit Bruchausgängen an einer kleinen Korrosionsnarbe auf der Stahloberfläche.

Die aus der Literatur übernommenen Versuche an Proben mit Narbentiefen $> 100 \mu\text{m}$ lassen auf Dauerschwingfestigkeiten unter 200 N/mm^2 schließen. Dies gilt besonders auch für Drahtabschnitte der Lechbrücke, die aufgrund der Kontaktkorrosion an den Berührstellen mit den Abstandshaltern örtlich Korrosionsnarben mit Tiefen von $\sim 250 \mu\text{m}$ aufweisen.

Bild 19. Dauerschwingversuche an korrodierten und unkorrodierten Drähten; Vergleich der Spanndrähte der Lechbrücke mit Ergebnissen der Literatur)
