Asbesthaltige Bauteile und haus-  
technische Anlagen im Hochbau.  
- Sanierungsbedürftigkeit -

# Technischer Überwachungs-Verein Stuttgart e.V.

Forschungsbericht

Asbesthaltige Bauteile und haus-  
technische Anlagen im Hochbau  
- Sanierungsbedürftigkeit -

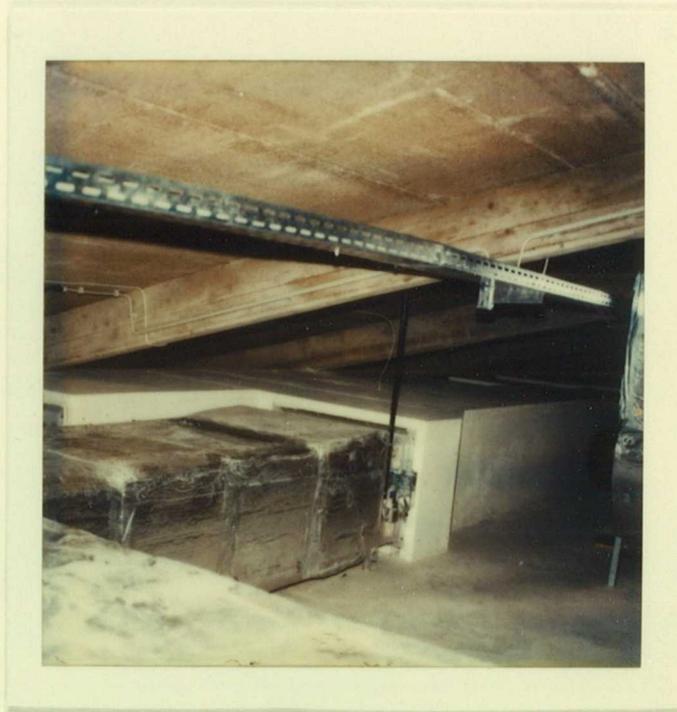
Bild 3: Brandschutz-Ummantelung von Lüftungs-  
kanälen in einem Dachraum mit leichten  
asbesthaltigen Platten

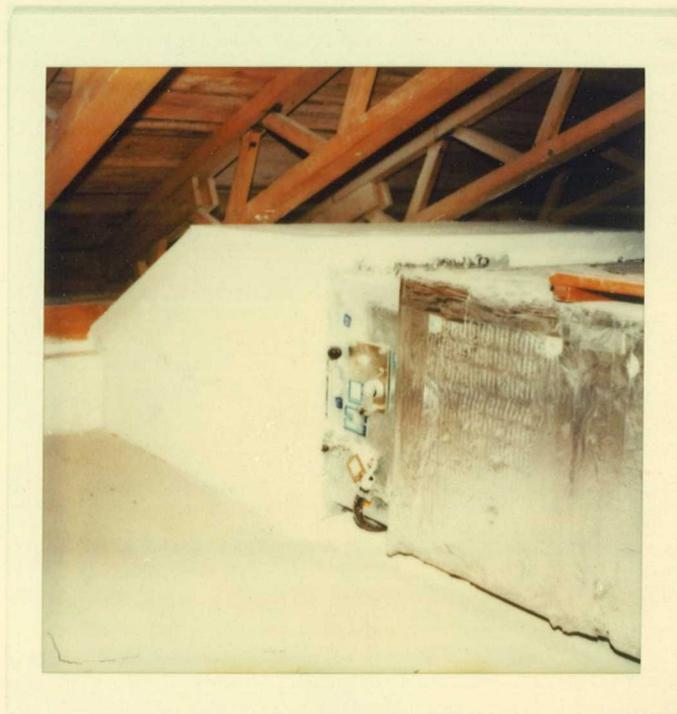
Bild 4: Brandschutz-Ummantelung von Lüftungs-  
kanälen in einem Dachraum mit leichten  
asbesthaltigen Platten

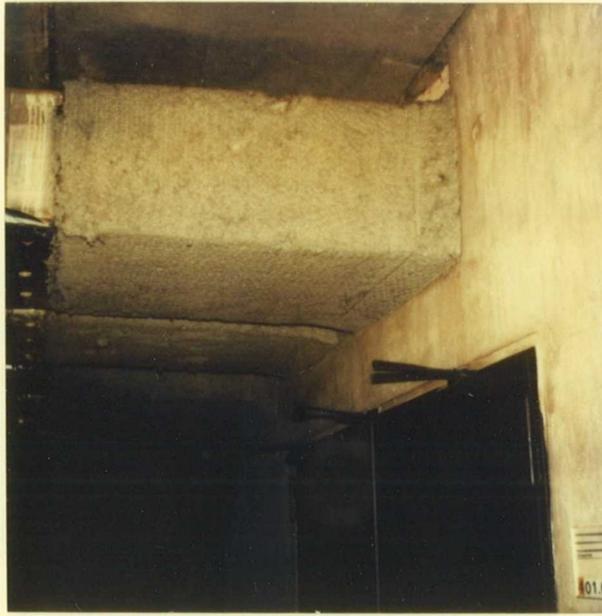
Bild 5: Brandschutz-Ummantelung von Lüftungs-  
kanälen beiderseits von Brandabschnitts-  
wänden mit Spritzasbest

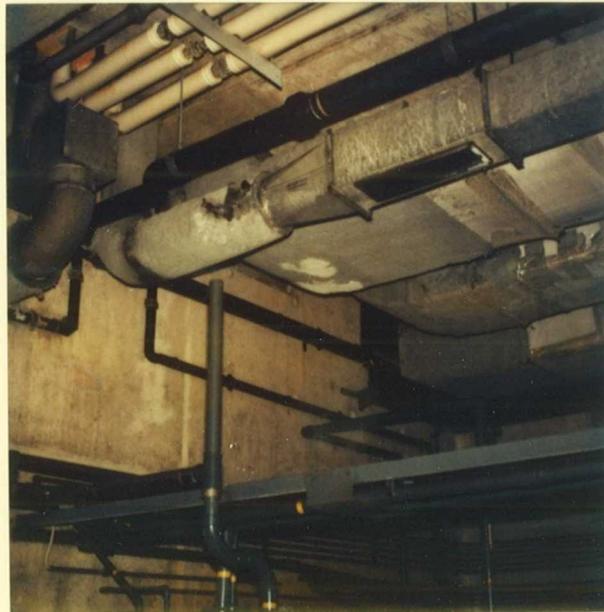
Bild 6: Brandschutz-Ummantelung von Lüftungs-  
kanälen beiderseits von Brandabschnitts-  
wänden mit Spritzasbest

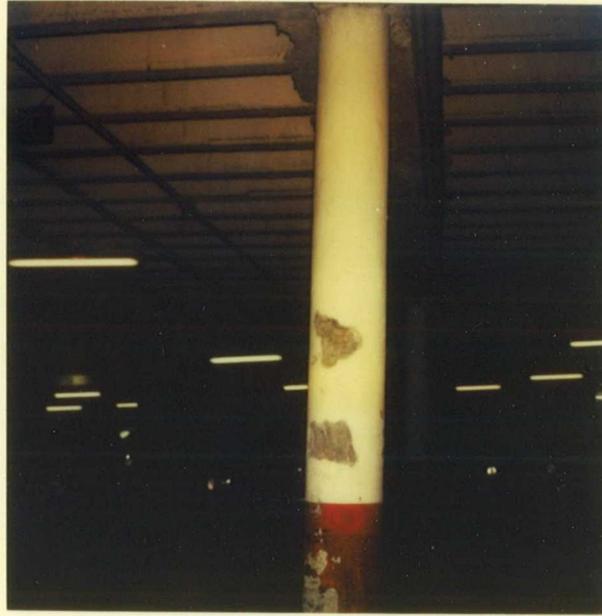
Bild 7: Brandschutz-Beschichtung von Stahlbetonstützen mit Spritzasbest, zusätzlich mit Kunststoff verkleidet

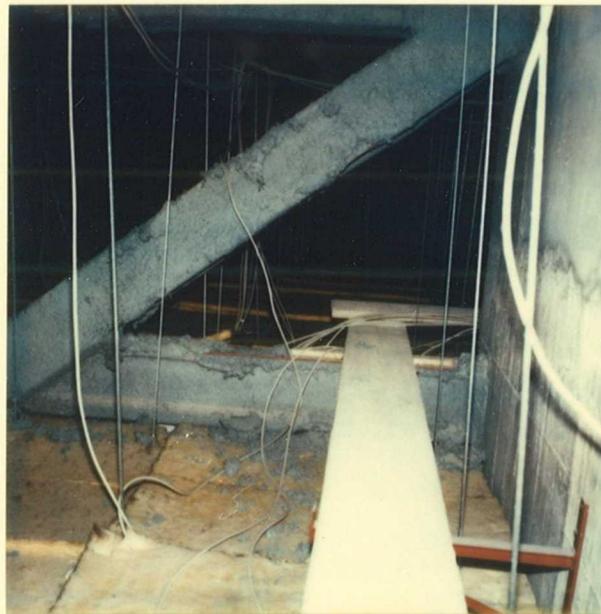
Bild 8: Brandschutz-Beschichtung einer Stahlträgerkonstruktion im Zwischendeckenbereich mit Spritzasbest

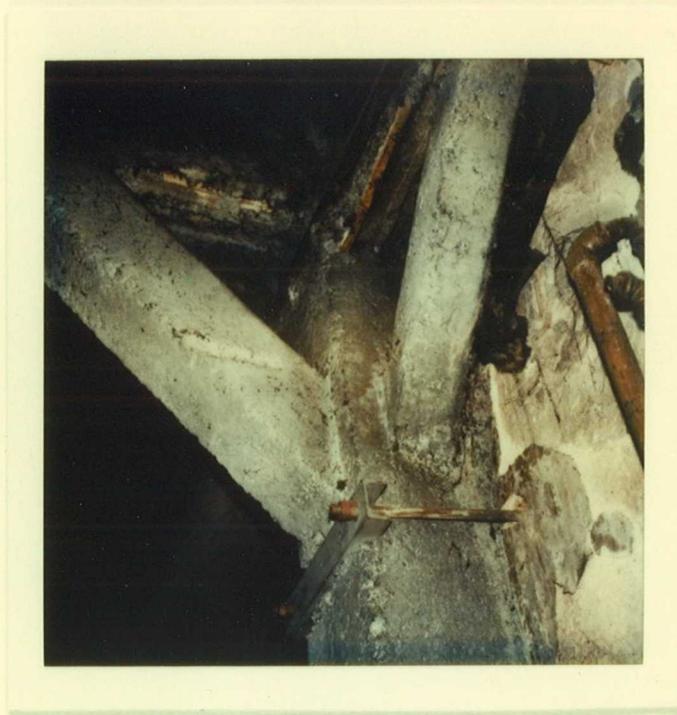
Bild 9: Brandschutz-Beschichtung von Holzfachwerkträgern mit Spritzasbest

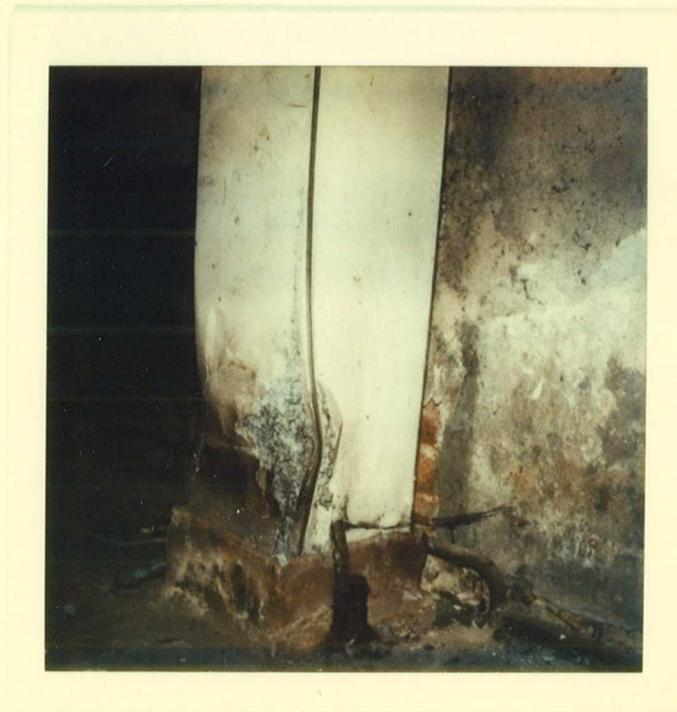
Bild 10: Brandschutz-Beschichtung von Holzfachwerkträgern mit Spritzasbest und zusätzlicher Asbestputz-Verkleidung

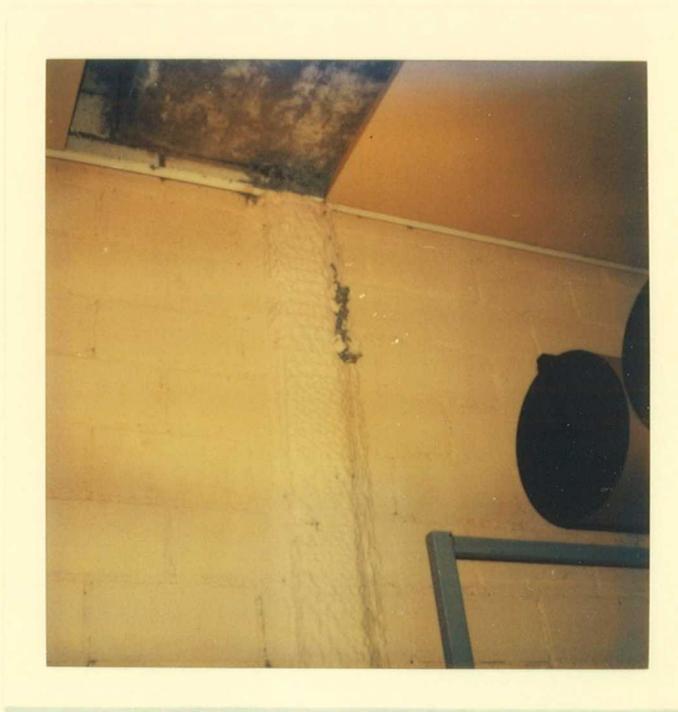
Bild 11: Brandschutz-Beschichtung einer Stahlstütze mit Spritzasbest mit zusätzlichem Deckenanstrich

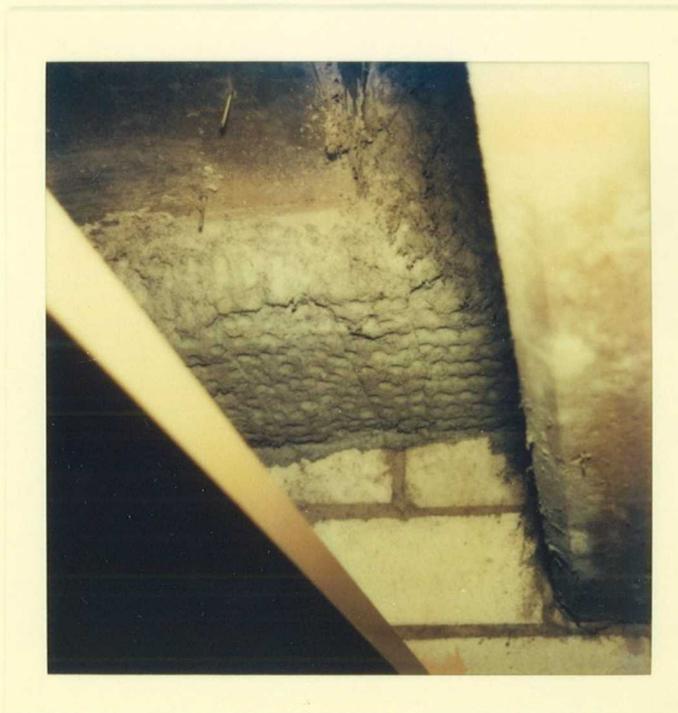
Bild 12: Brandschutz-Ummantelung von Lüftungskanälen im Bereich von Brandabschnittswänden mit Spritzasbest

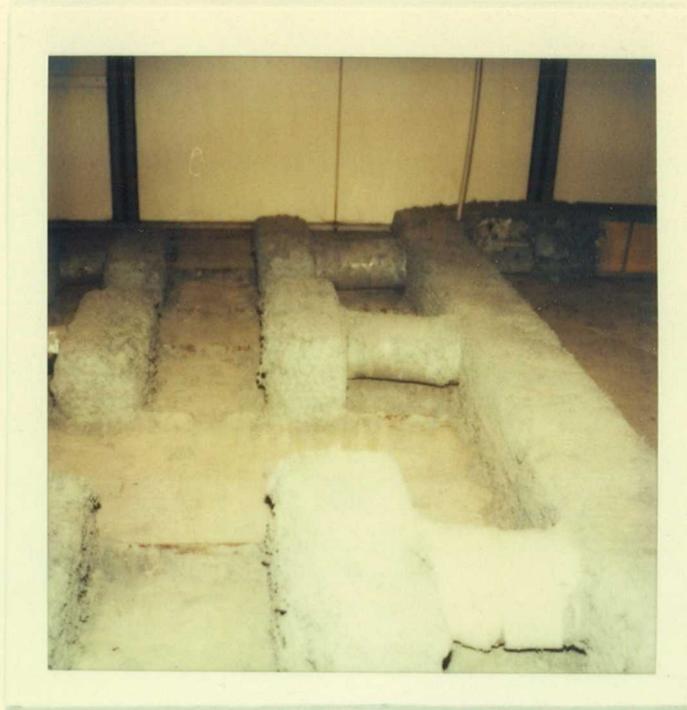
Bild 13: Brandschutz-Ummantelung von Lüftungs-  
kanälen in einem Technikgeschoß mit  
Spritzasbest

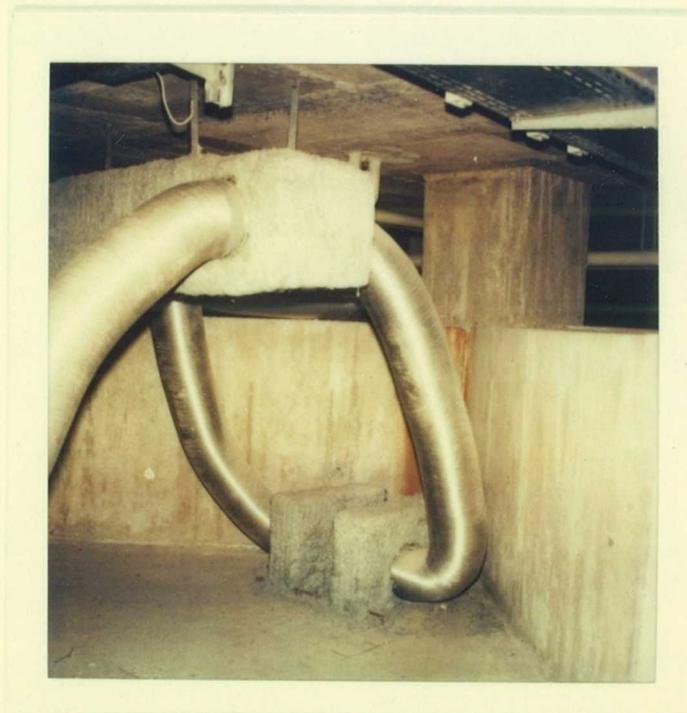
Bild 14: Brandschutz-Ummantelung von Lüftungs-  
kanälen in einem Technikgeschoß mit  
Spritzasbest

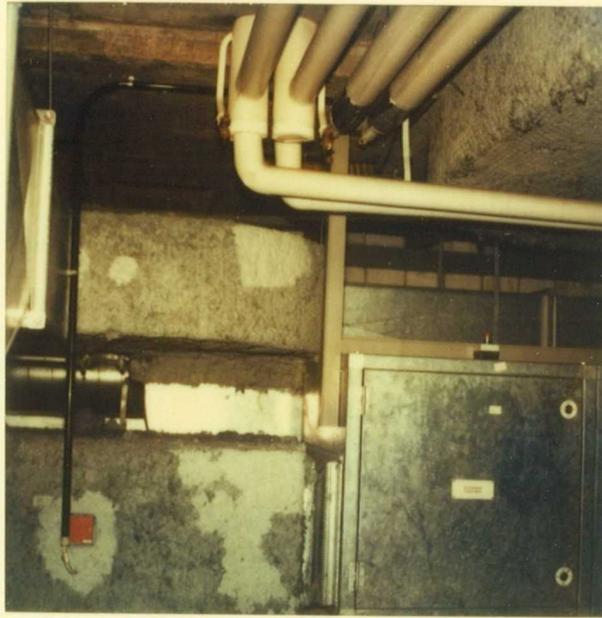
Bild 15: Brandschutz-Ummantelung von Lüftungs-  
kanälen in einer Lüftungszentrale mit  
Spritzasbest

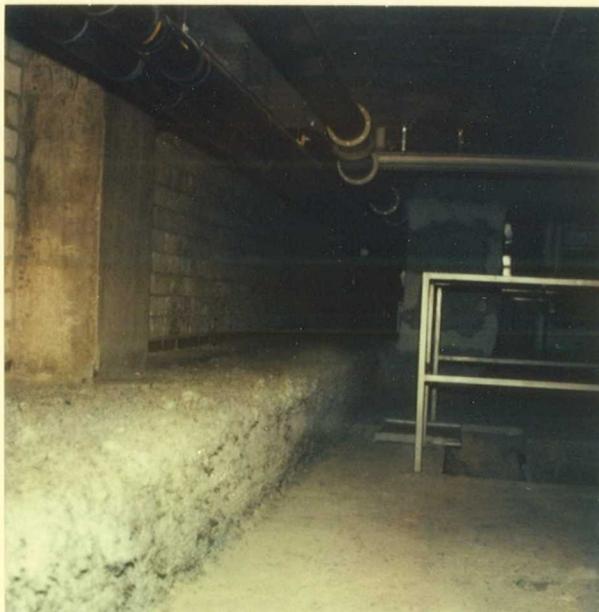
Bild 16: Brandschutz-Ummantelung eines oberhalb  
der Brandabschnittsdecke verlegten  
Lüftungskanals mit Spritzasbest

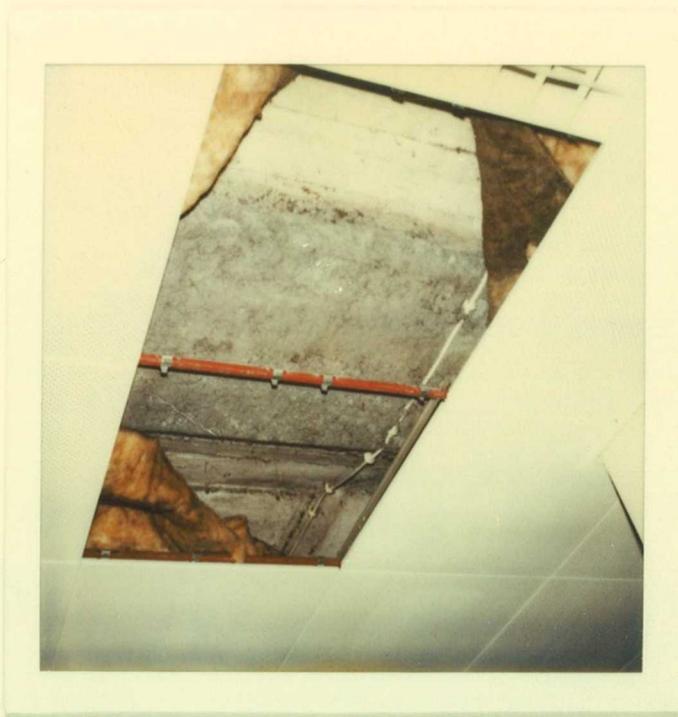
Bild 17: Brandschutz-Beschichtung eines Stahlunterzugs im Zwischendeckenbereich mit Spritzasbest

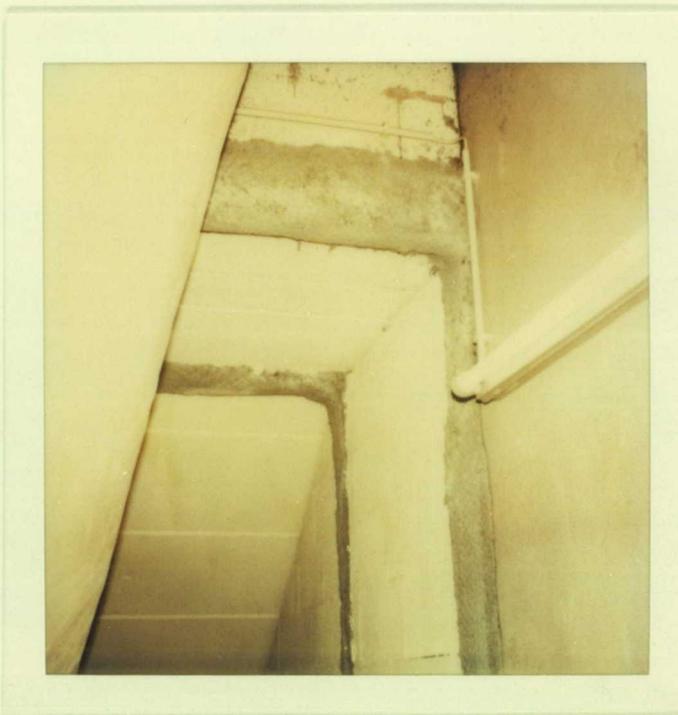
Bild 18: Brandschutz-Beschichtung einer Stahlträgerkonstruktion mit Spritzasbest

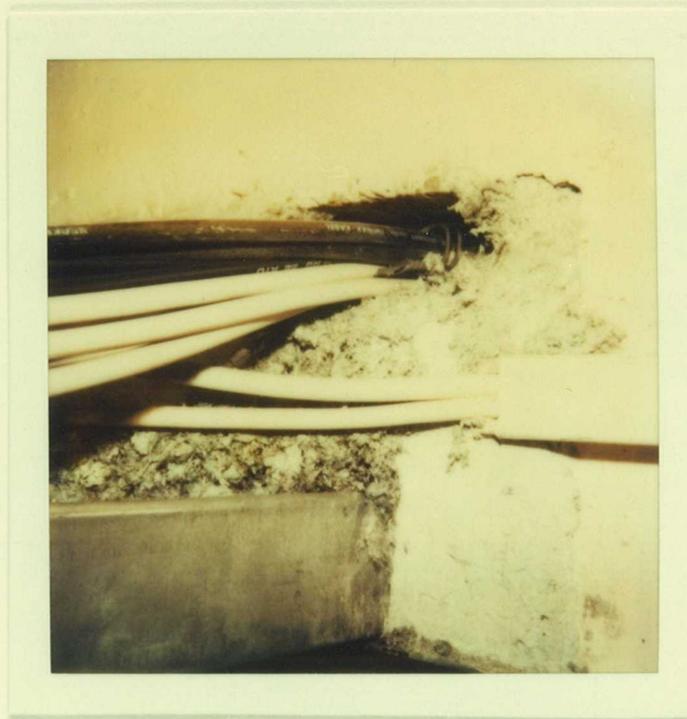
Bild 19: Abschottung einer Kabel-Wanddurchführung mit Spritzasbest, nach Einziehen weiterer Kabel

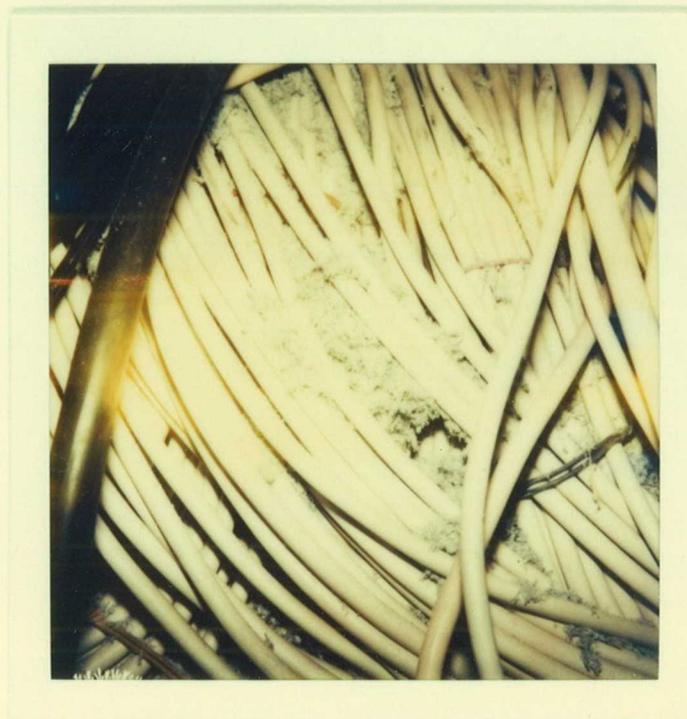
Bild 20: Abschottung einer stark belegten Kabel-Wanddurchführung mit Spritzasbest
