UNTERSUCHUNG WERKMÄSSIG HERGESTELLTER
LEICHTFLÜSSIGKEITSABSCHIEDER MIT SELBSTTÄTIGEM ABSCHLUSS
- Beschaffenheit und Betriebsumstände -

Schlußbericht
zum Forschungsvorhaben des Instituts für Bautechnik

AZ.: IV 1-5-462/86

LEHRSTUHL UND PRÜFAMT
WASSERGÜTEWIRTSCHAFT UND GESUNDHEITSINGENIEURWESEN
TECHNISCHE UNIVERSITÄT MÜNCHEN
IM MAI 1987

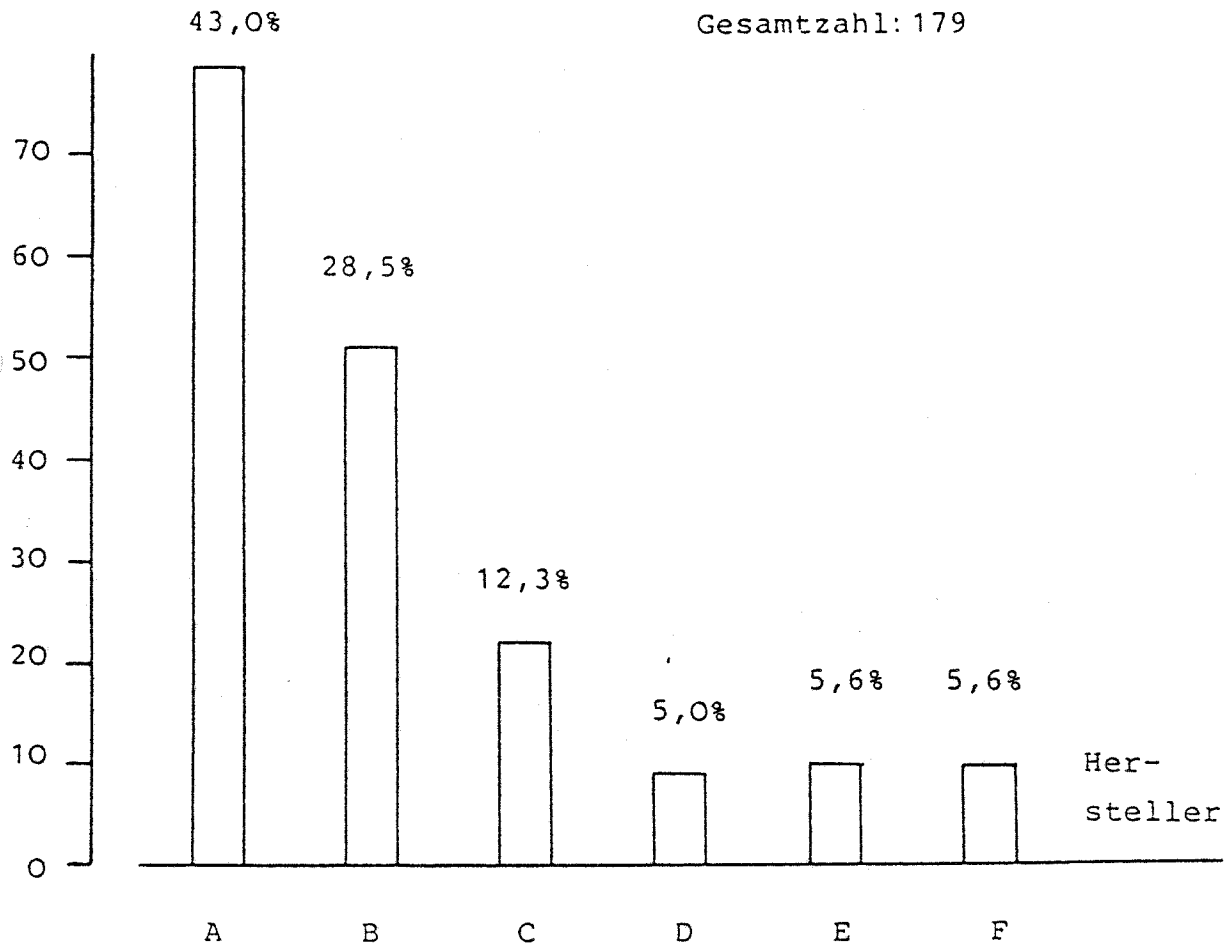
Von den 179 in die Auswertung aufgenommenen Leichtflüssigkeitsabscheidern mit selbsttätigem Abschluß waren 77 (43 %) von der Firma Passavant Werke, 51 (28,5 %) von der Firma Buderus AG und 22 (12,3 %) von der Firma Dyckerhoff & Widmann AG erstellt worden. Die restlichen 29 (16,2 %) Leichtflüssigkeitsabscheider kamen von

anderen Herstellern oder konnten nicht zugeordnet werden (Bild 1)

Bild 1: Hersteller der Leichtflüssigkeitsabscheider mit selbsttätigem Abschluß

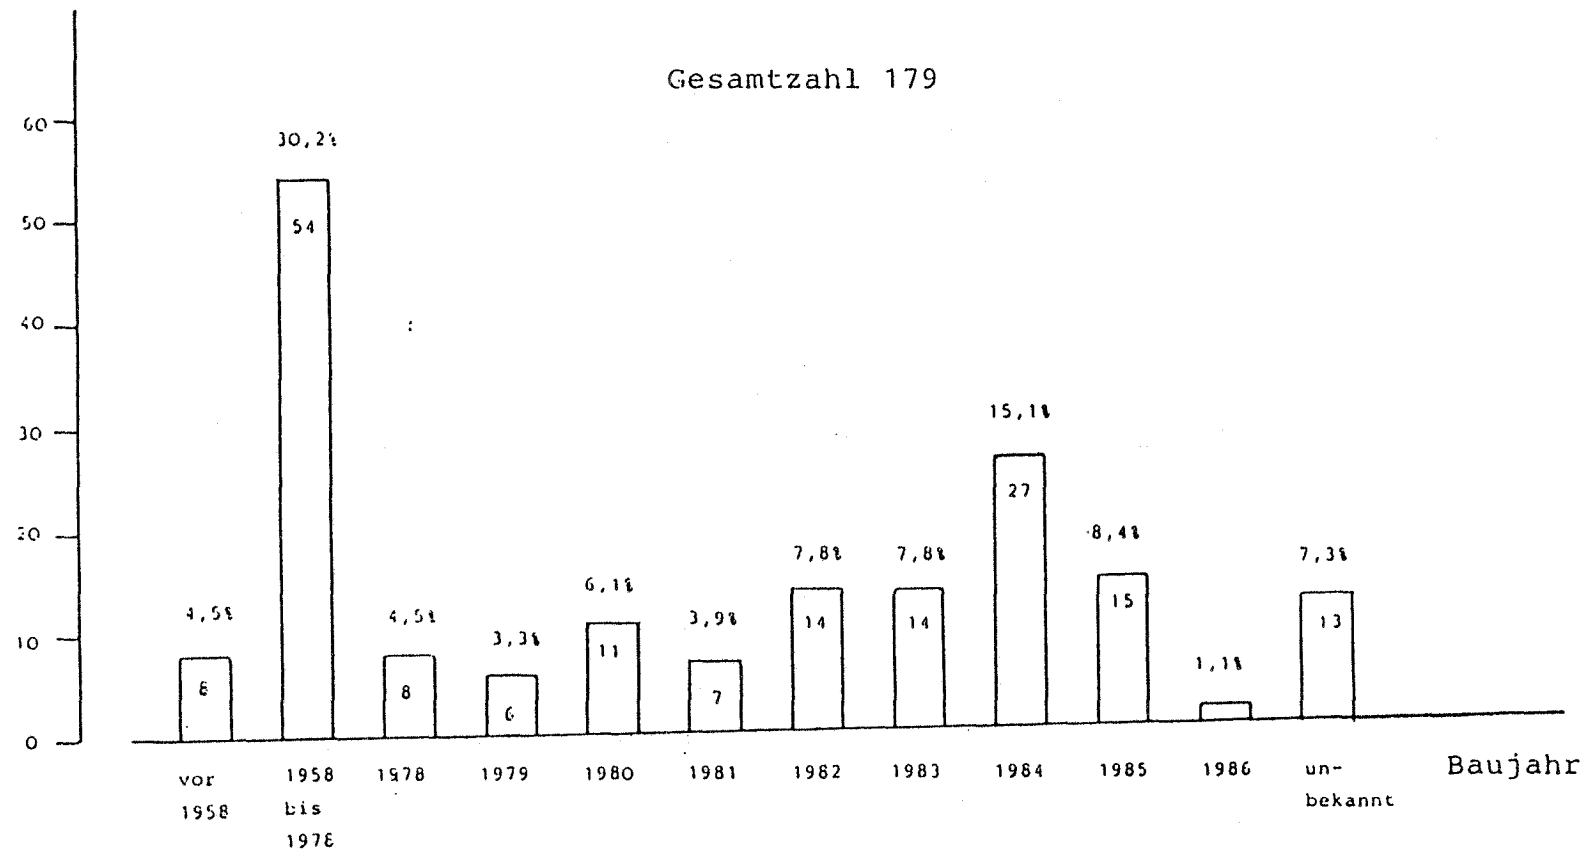
Die Erhebung sollte an älteren eingebauten Leichtflüssigkeitsabscheidern vorgenommen werden. Bild 2 zeigt die Baujahrverteilung. Der bauliche Zustand der 8 (4,5 %) in den Jahren vor 1958 und der 54 (30,2 %) von 1958-1978 eingebauten Abscheider war teilweise sehr schlecht. Die Abscheider neueren Einbaudatums befanden sich von wenigen Ausnahmen abgesehen in befriedigendem bis sehr gutem baulichen Zustand. Je länger die Leichtflüssigkeitsabscheider in Betrieb sind, um so größer ist der Anteil, der bedenkliche bauliche Mängel aufweist. Bei den neueren Anlagen im Einbauzeitraum seit 1978 betrug der Anteil lediglich etwa 2 %, im Einbauzeitraum 1958-1978 steigt der Anteil schadhafter Abscheider auf 14 % an. Bei den Anlagen die bereits vor 1958 erstellt wurden befindet sich bereits jeder zweite Leichtflüssigkeitsabscheider in einem bedenklichen Bauzustand (Bild 3). Bei einem Leichtflüssigkeitsabscheider war das Baujahr nicht genau ferststellbar, vermutlich liegt es vor 1958. Hauptsächlich waren die Metallteile des Abschlußsystems, der Abdeckung und der Einstieghilfen stark ankorrodiert beziehungsweise vollständig korrodiert. Weiterhin waren meist Betonteile großflächig locker geworden. Überraschend war allerdings, daß bei den älteren Leichtflüssigkeitsabscheidern der selbsttätige Abschluß durchweg funktionsbereit war. Bei Abscheidern, die erst kürzlich (bis 2 Jahre) eingebaut waren, wurden relativ viele Betriebsstörungen vorgefunden. Dieser Sachverhalt ist auch häufig von den Betriebsbeauftragten bestätigt worden. Dabei scheint das Abschlußsystem, das von einer Firma eingesetzt wird, besonders störanfällig zu sein. Die Störungen werden hier durch das angewandte Prinzip des selbsttätigen Abschlusses und die oft unsachgemäße Inbetriebstellung der Anlage verursacht.

Bild 2: Baujahrverteilung der untersuchten Leichtflüssigkeitsabscheider mit selbsttätigem Abschluß.

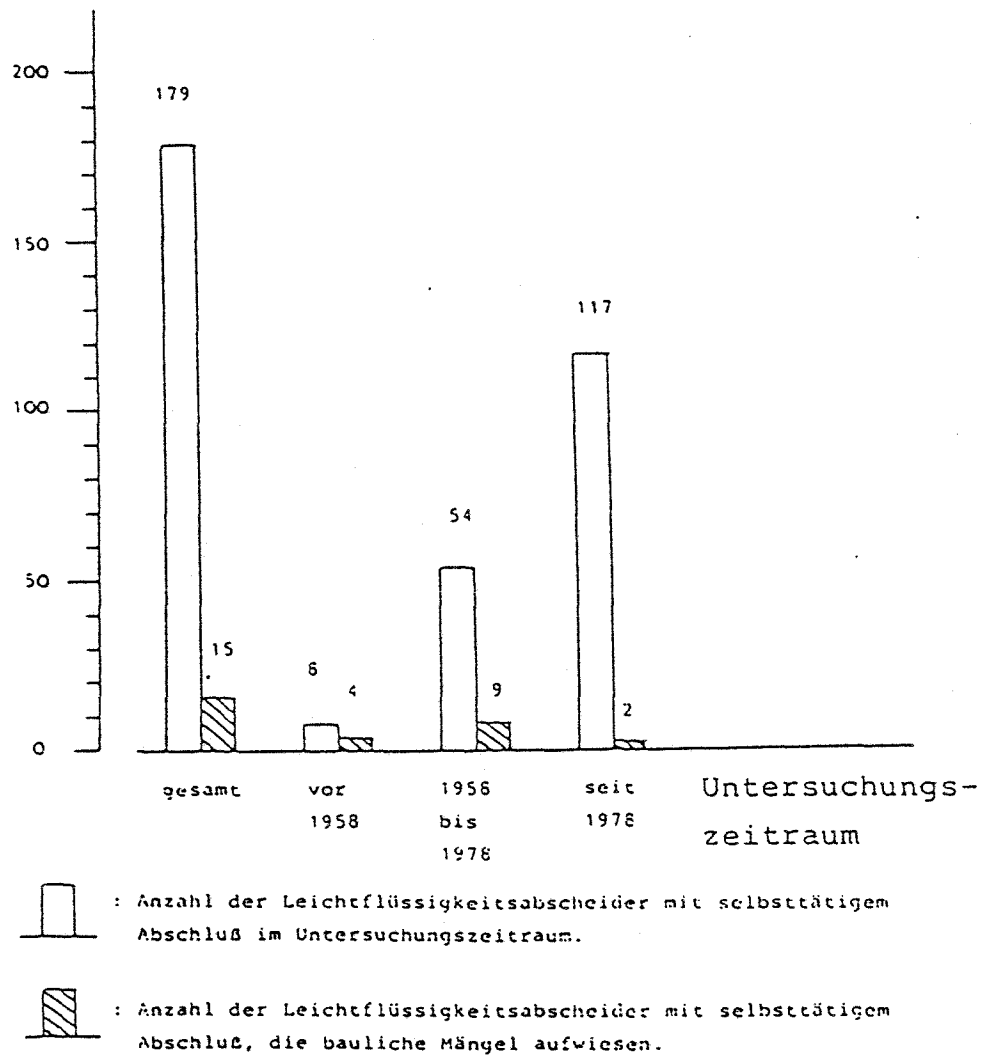
Bild 3: Anteile der Leichtflüssigkeitsabscheider mit selbsttätigem Abschluß, die sich in einem schlechten baulichen Zustand befanden an der Gesamtzahl in verschiedenen Untersuchungszeiträumen.

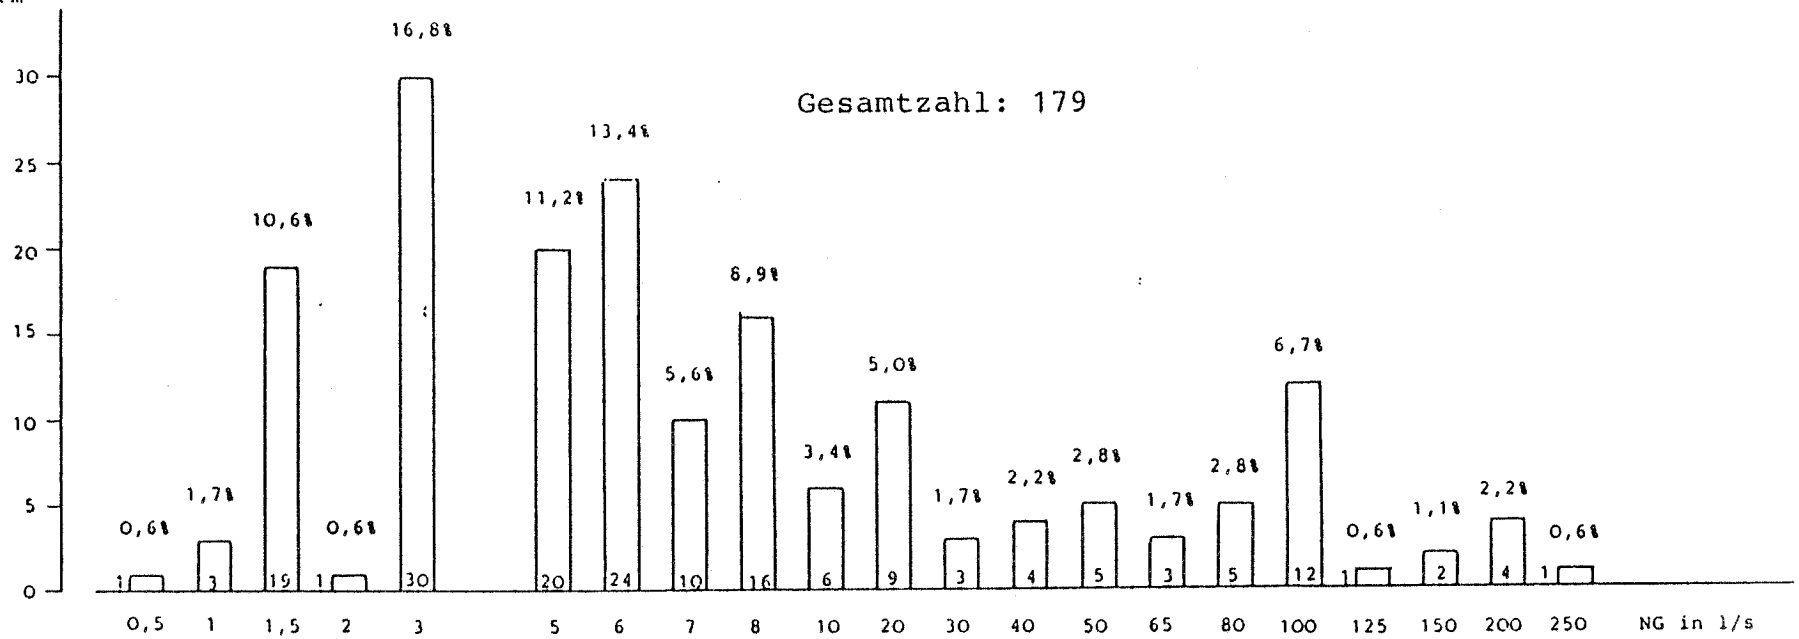
In Bild 4 ist die Nenngrößenverteilung statistisch dargestellt. In größerer Anzahl sind demnach im Bereich der Nenngrößen bis 6 l/s die Abscheider mit den Nenngrößen 1,5 l/s; 3 l/s; 5 l/s und 6 l/s, im Bereich der Nenngrößen 6 - 50 l/s die Abscheider der Nenngrößen 8 l/s und im Bereich der Nenngrößen über 50 l/s die Abscheider der Nenngröße 100 l/s vertreten.

Bild 4: Nenngrößenverteilung der untersuchten Leichtflüssigkeitsabscheider mit selbsttätigem Abschluß

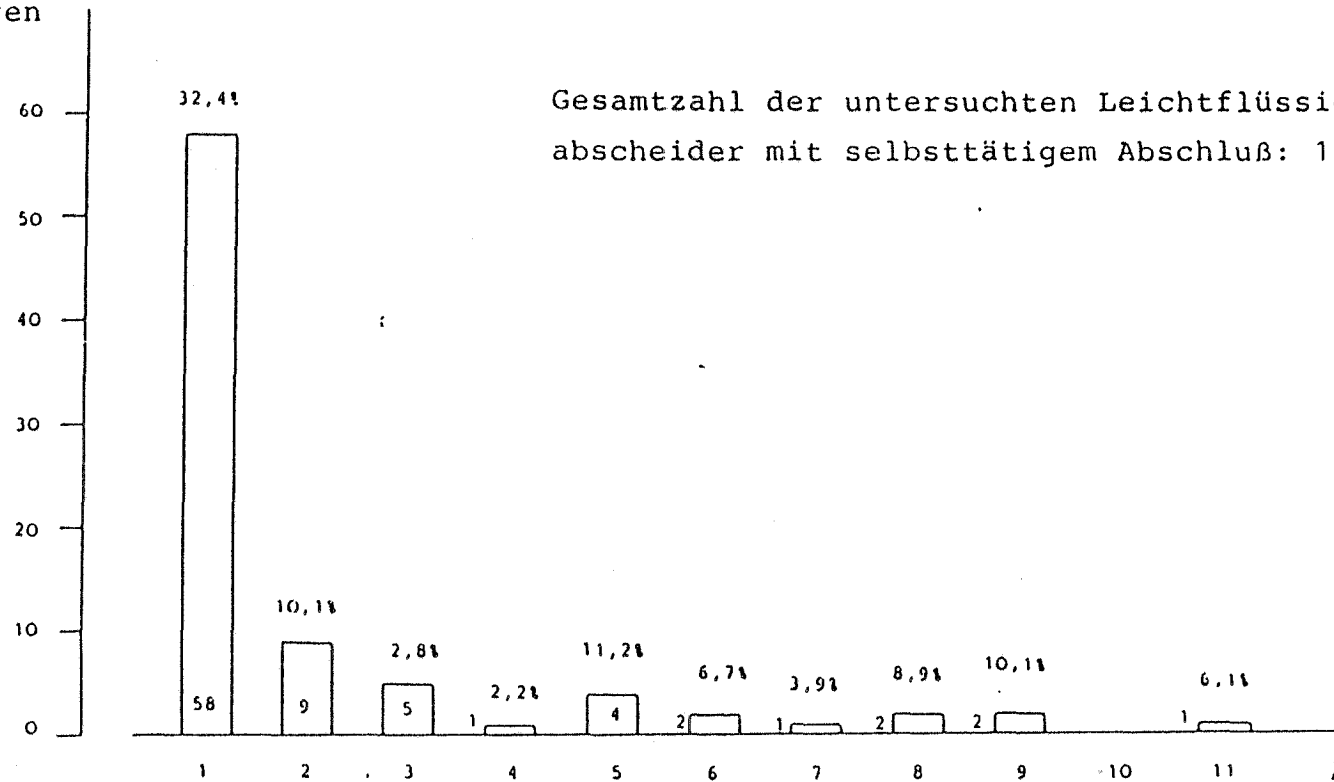
58 Betreiber (32,4 % der untersuchten Leichtflüssigkeitsabscheider) besaßen lediglich einen Abscheider, während 21 Betreiber (38,6 % der untersuchten Leichtflüssigkeitsabscheider) 7 bis 11 Anlagen betrieben (Bild 5).

Bild 5: Verteilung der untersuchten Leichtflüssigkeitsabscheider auf die besuchten Einrichtungen.

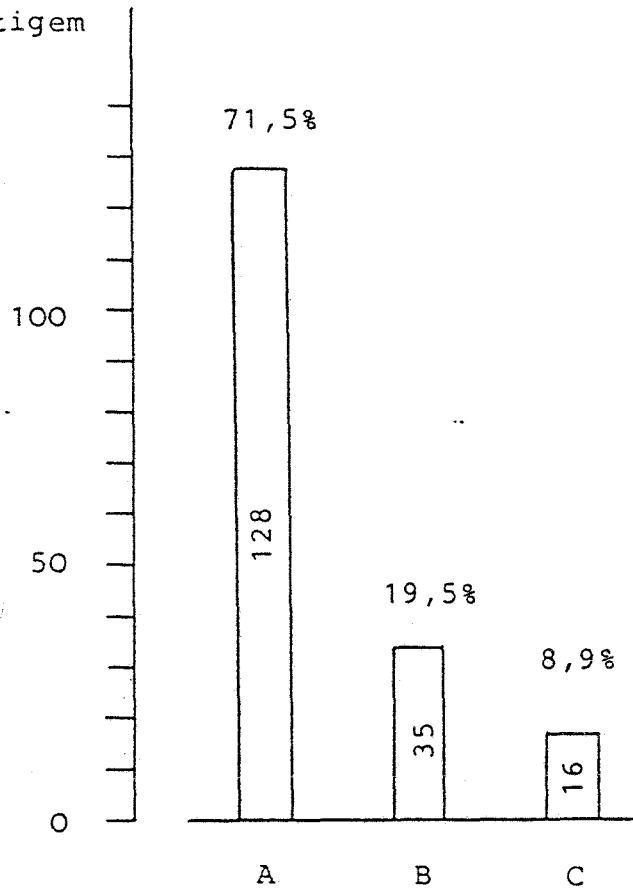
Von den untersuchten 179 Abscheidern waren bei der Besichtigung 128 Anlagen (71,5 %) ordnungsgemäß betriebsbereit, 35 Anlagen (19,6 %) waren nicht betriebsbereit und 16 Anlagen (8,9 %) nicht zugänglich (Bild 5).

Bild 6: Betriebsbereitschaft der untersuchten Leichtflüssigkeitsabscheider mit selbsttätigem Abschluß.

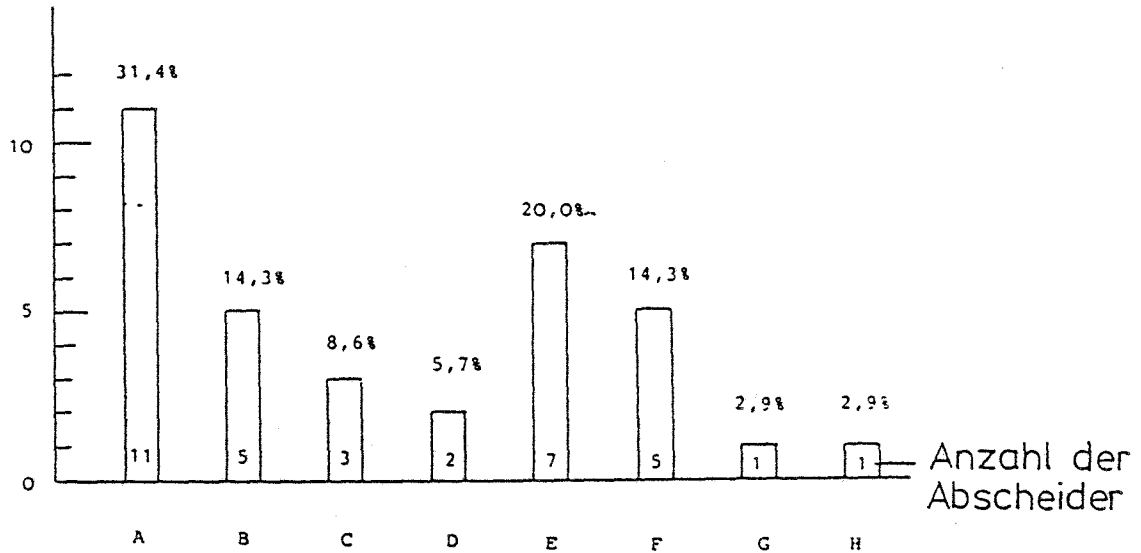
Bild 7 zeigt die Verteilung der Betriebsstörungen der nicht betriebsbereit vorgefundenen Leichtflüssigkeitsabscheider. Bei 11 Anlagen (31,4 %) befand sich im Speicherraum ausreichend Leichtflüssigkeit und der selbsttätige Abschluß war geschlossen. Wurde der Abschluß per Hand gelöst und wieder freigegeben, so schloß er wieder. In diesen Fällen wurde angenommen, daß der Abscheider ordnungsgemäß wegen Kapazitätsüberschreitung geschlossen hatte.

Bei 5 Anlagen (14,3 %) war der Abschluß geschlossen, ohne daß sich eine ausreichende Menge an Leichtflüssigkeit im Speicherraum befand. Die Untersuchung des Abschlusses ergab aber keinerlei Beschädigung. In diesen Fällen waren die Abscheider nach Entleeren und Reinigen nicht wieder bis zum Ruhewasserspiegel mit Wasser gefüllt worden oder der selbsttätige Abschluß war nach dem Entleeren, Reinigen und Füllen der Abscheider mit Wasser nicht wieder gelöst worden.

Von den untersuchten Anlagen waren 3 Abscheider (8,6 %) gänzlich leer und der Abschluß geschlossen. Hier konnte durch Befragen ermittelt werden, daß aufgrund der angesagten Überprüfung die Abscheider entleert und gesäubert wurden. Man hatte es aber versäumt, die Abscheider wieder mit Wasser zu füllen.

In 2 Fällen (5,7 %) waren die Abschlüsse zu schwer. Die Abschlüsse hatten deshalb auch ohne Leichtflüssigkeit im Speicherraum geschlossen. In einem Fall war Wasser in den Schwimmkörper eingedrungen. Im anderen Fall konnten keine Beschädigungen festgestellt werden. Vermutlich war der Abschluß falsch tariert.

In den restlichen 14 Fällen (40,0 %) hatten bauliche Mängel zu Funktionsstörungen geführt. Dabei war bei 7 Abscheidern (20,0 %) der selbsttätige Abschluß entfernt worden. Bei 5 weiteren Anlagen (14,3 %) war der Abschluß fixiert. Bei einem Abscheider schließlich war die Vorrichtung für den Abschluß abgerissen und lag auf dem Boden des Abscheiders. Ein weiterer Abscheider war falsch eingebaut worden. Der Abschluß befand sich unzugänglich vom Kontrollschacht am anderen Ende des Abscheiders.

A : im Abscheider befand sich eine größere Menge an Leichtflüssigkeit

B : im Abscheider befand sich hauptsächlich Abwasser, aber kaum Leichtflüssigkeit und das Abschlußsystem zeigte keine Beschädigungen

G : der Führungskorb für den Abschluß war abgerissen und lag am Boden des Abscheiders

Bild 7: Verteilung der Betriebsstörungen bei den nichtbetriebsbereit vorgefundenen Leichtflüssigkeitsabscheidern mit selbsttätigem Abschluß.

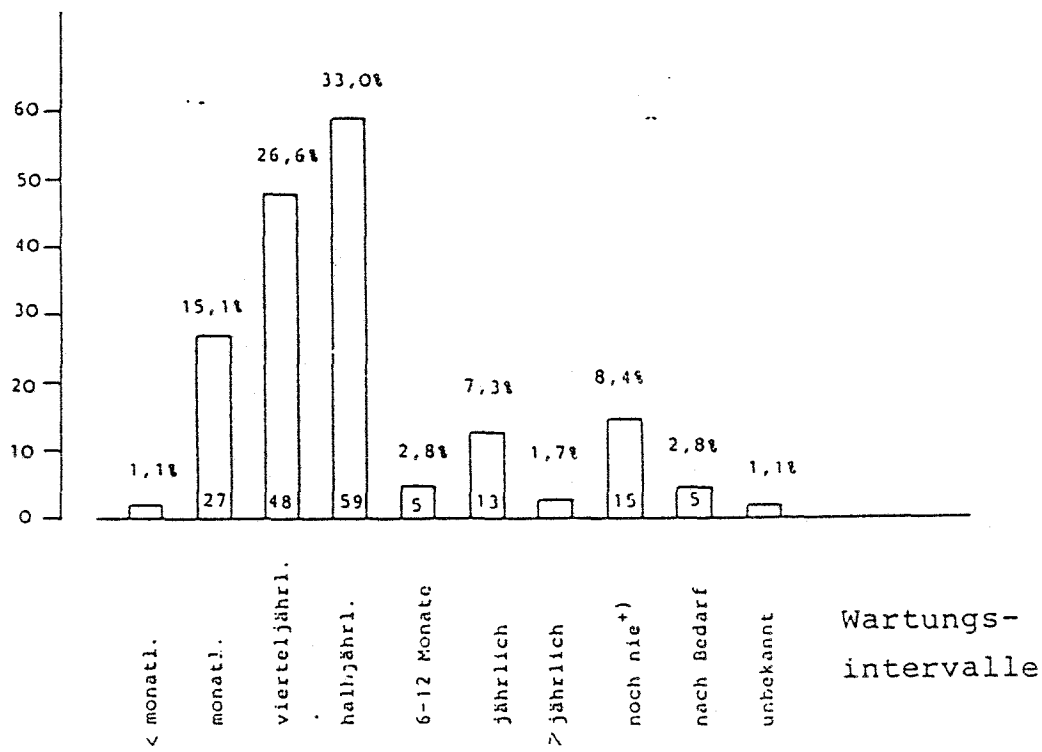
waren diese Aussagen recht unsicher, sodaß die Angaben mit größeren Ungenauigkeiten behaftet sein können. Der überwiegende Teil der Betreiber (136 Anlagen = 76 %) hat die Entsorgung an externe Entsorgungsunternehmen abgegeben. Bei den in dieser Erhebung berücksichtigten Leichtflüssigkeitsabscheidern wurden demnach 74 Anlagen (41,3%) von kommunalen, 62 Anlagen (34,6 %) von privaten Entsorgungsunternehmen und 43 Anlagen (24,0%) in eigener Regie entsorgt. Ein großer Teil der Leichtflüssigkeitsabscheider mit selbsttätigem Abschluß wird vierteljährlich (48 Anlagen = 26,8 %) oder halbjährlich (59 Anlagen = 33 %) entleert und gereinigt. Jährlich wurden 30 Anlagen (16,3 %) entleert. Die übrigen Anlagen wurden in noch grösseren Zeitabständen oder noch nie entleert, obwohl die Abscheider schon länger als 1,5 Jahre in Betrieb sind (Bild 8).

⁺⁾ obwohl der Leichtflüssigkeitsabscheider mit selbsttätigem Abschluß schon länger als 1,5 Jahre eingebaut ist.

Bild 8: Verteilung der Wartungsintervalle

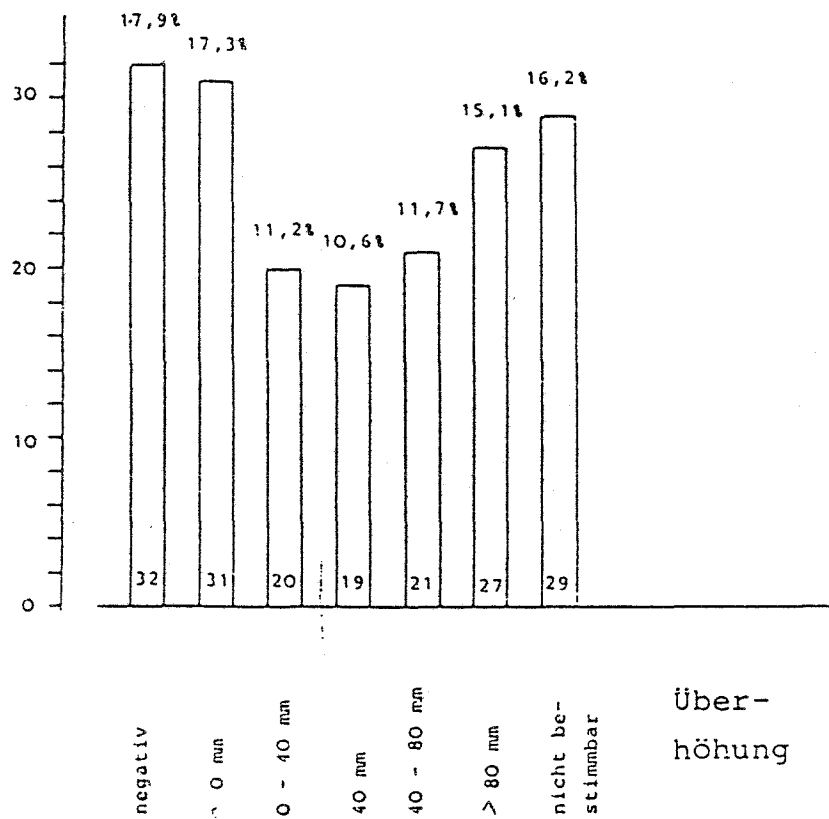
Bei 29 Anlagen (18 %) wurde festgestellt, daß sie entweder mit Hebestationen betrieben werden (5 Anlagen) oder so angelegt sind, daß eine Abschätzung ohne Vorbehalt nicht vorgenommen werden konnte. Lediglich 67 Anlagen (37,4 %) weisen nach den getroffenen Abschätzungen eine der DIN 1999 entsprechende oder größere Überhöhung auf. Bei 32 Anlagen (17,9 %) liegt die Oberkante des Leichtflüssigkeitsabscheiders teilweise beträchtlich unter der nächsten Ablaufstelle.

Gemäß DIN 1999, Teil 2, Abschnitt 3.4 sind Abscheider so einzubauen, daß ihre Oberkante mindestens 40 mm über der nächsten Ablaufstelle liegt. Bei Abscheidern über Nenngröße 6 ist die notwendige Überhöhung nachzuweisen. Die "nächste Ablaufstelle" ist hierbei nicht eindeutig zu definieren. Bei den durchgeführten Untersuchungen wurde hierfür der Niveauunterschied zwischen der Oberkante des Abscheiders und der Oberkante der Sammelstelle am Ort des Leichtflüssigkeitsanfalles verstanden (Bild 10). Von den untersuchten Abscheidern wurde diese Bedingung nur in 77 Fällen (ca. 43 %) erfüllt.

Bild 9: Verteilung der Überhöhungen über nächster Ablaufstelle

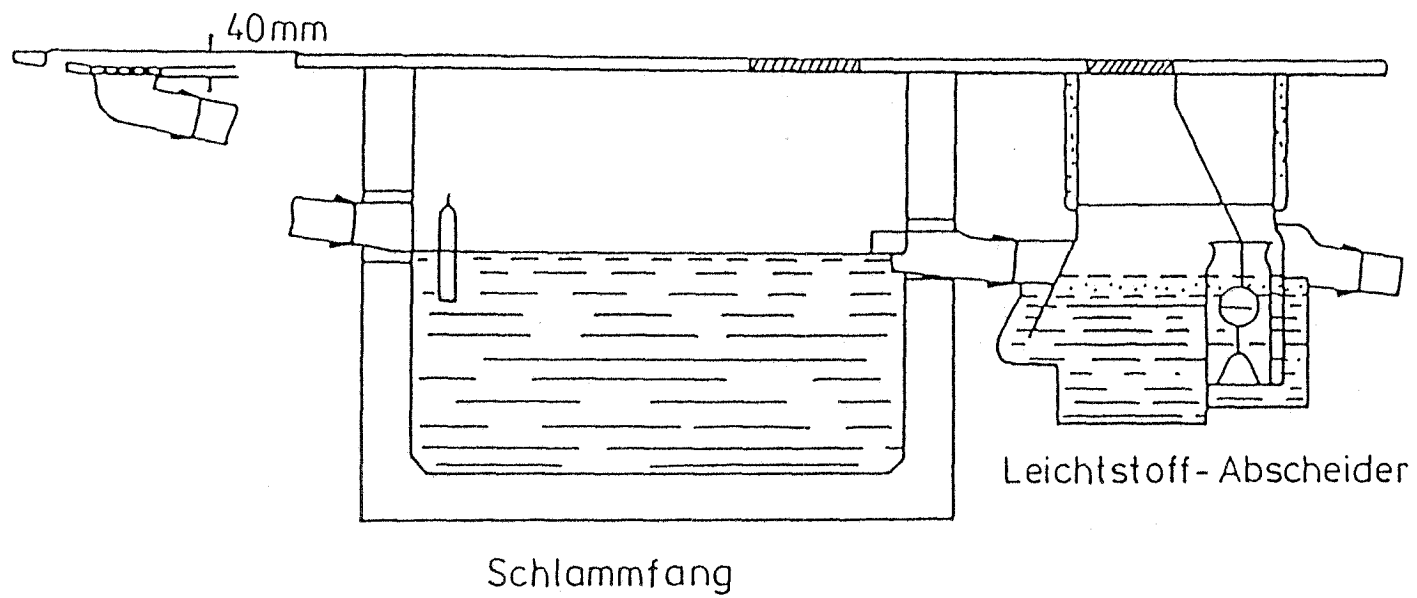
Die Überhöhungen wurden entsprechend der Darstellung in Bild 10 bestimmt. Dabei wurden jeweils die Oberkanten der Einläufe mit den Oberkanten der Ölabscheider in Beziehung gesetzt. Bei einem an einem KFZ-Waschplatz angeschlossenen Leichtflüssigkeitsabscheider bedeuteten beispielsweise 40 mm Überhöhung, daß die

Deckeloberkante des Leichtflüssigkeitsabscheiders 40 mm oberhalb der Oberkante des Abdeckrostes des Sammelgrabens in der KFZ-Waschhalle liegt.

'Bild 10: Überhöhung über nächster Ablaufstelle
(Skizze gemäß Vortag: Modell Curator)
