Untersuchungen über die Brand-
ausbreitung an Wärmedämmver-
bundsystemen mit brennbaren
Befestigungsmitteln. Teil 2

**UNTERSUCHUNGEN ÜBER DIE BRANDAUSBREITUNG
AN WÄRMEDÄMMVERBUNDSYSTEMEN
MIT BRENNBAREN BEFESTIGUNGSMITTELN**

Teil II

**Forschungsauftrag des Instituts für Bautechnik
vom 03.01.1984
Az.: IV / 1-5-3.93/83
Bearbeitungsnummer im MPA NRW 23-80.01 292**

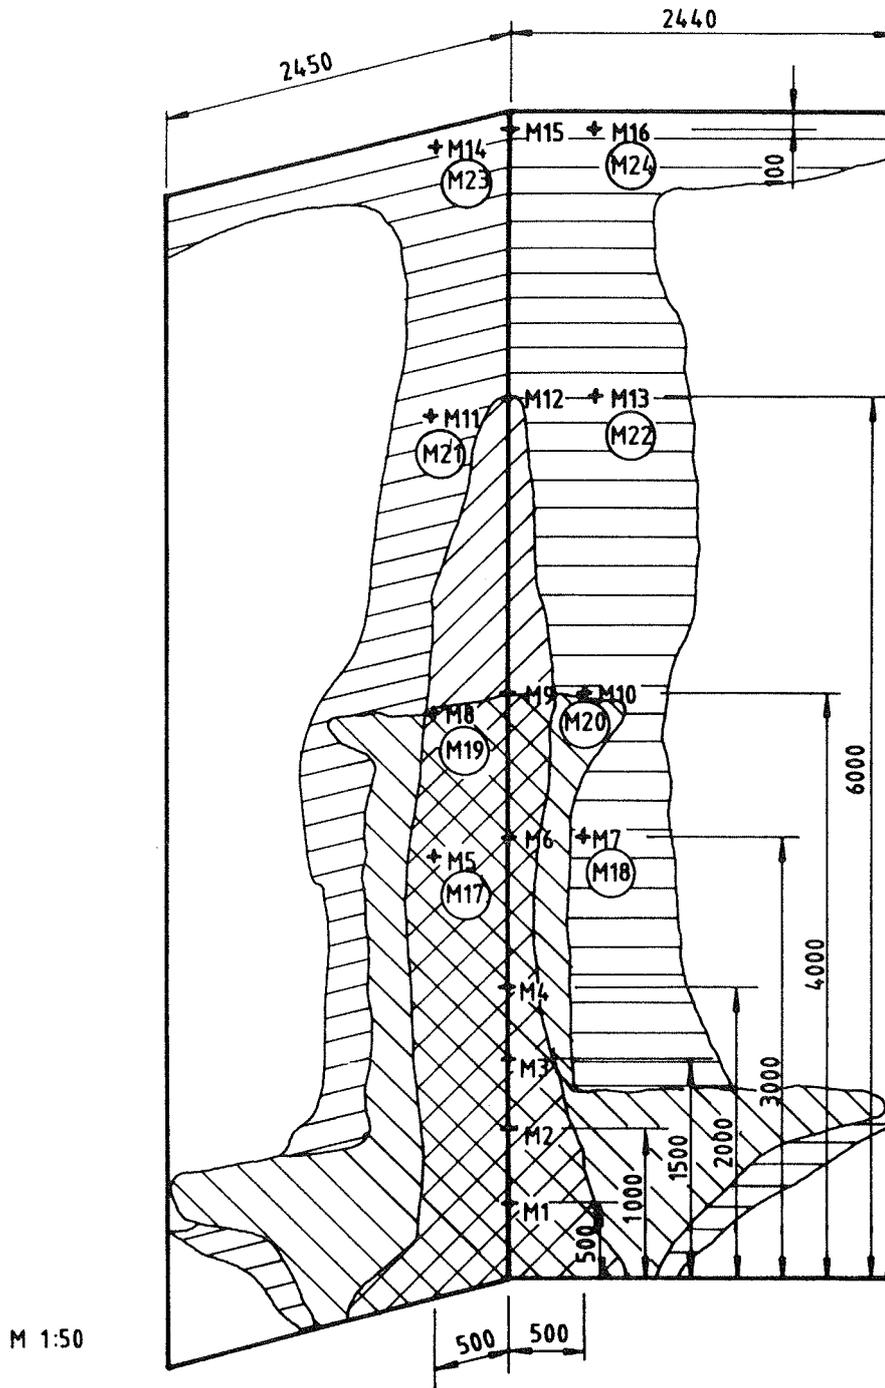
Abb. 6 : Zerstörungen am Wärmedämmverbundsystem nach dem Versuch

Putzschicht zerstört
-

Polystyrol verbrannt
-

Polystyrol und PVC-Schienen angeschmolzen
-

Im Bereich der Primärflammen ist eine nach oben spitz zulaufende, ca. 6 m hohe Fläche des südlichen und westlichen Teils der Fassadenecke oberflächlich zerstört. Neben dieser Fläche sind verußte Bereiche, die sich bis unter die Decke in einer Höhe von 8 m ausdehnen.

Die Putzbeschichtung hat sich wellig verformt und ist im Bereich der Primärbrandlast nahezu vollständig zerstört.

Nach Abnahme der bewehrten Putzschicht zeigte sich, daß die PVC-Profile und die Polystyrol-Platten bis zu einer Höhe von 4 m (2. Abschottung) und auf einer Breite von maximal 1,2 m an der Südwand und ca. 1 m an der Westwand verbrannt waren. Ein ähnliches Bild bot sich unter der 1. Abschottung in ca. 1,20 Höhe. Hier reichte jedoch die seitliche Ausdehnung bis zu den Kanten der Fassade.

Oberhalb dieses Bereiches schloß sich ein Gebiet an, in dem die PVC- und die Polystyrolplatten teilweise geschmolzen waren. Im Bereich oberhalb der Abschottung in 4 m Höhe waren die Polystyrol-Hartschaumplatten stärker geschmolzen und verrußt. Es kann nicht ausgeschlossen werden, daß hier kleinere lokale Flammenbildungen hinter der Putzschicht entstanden sind.

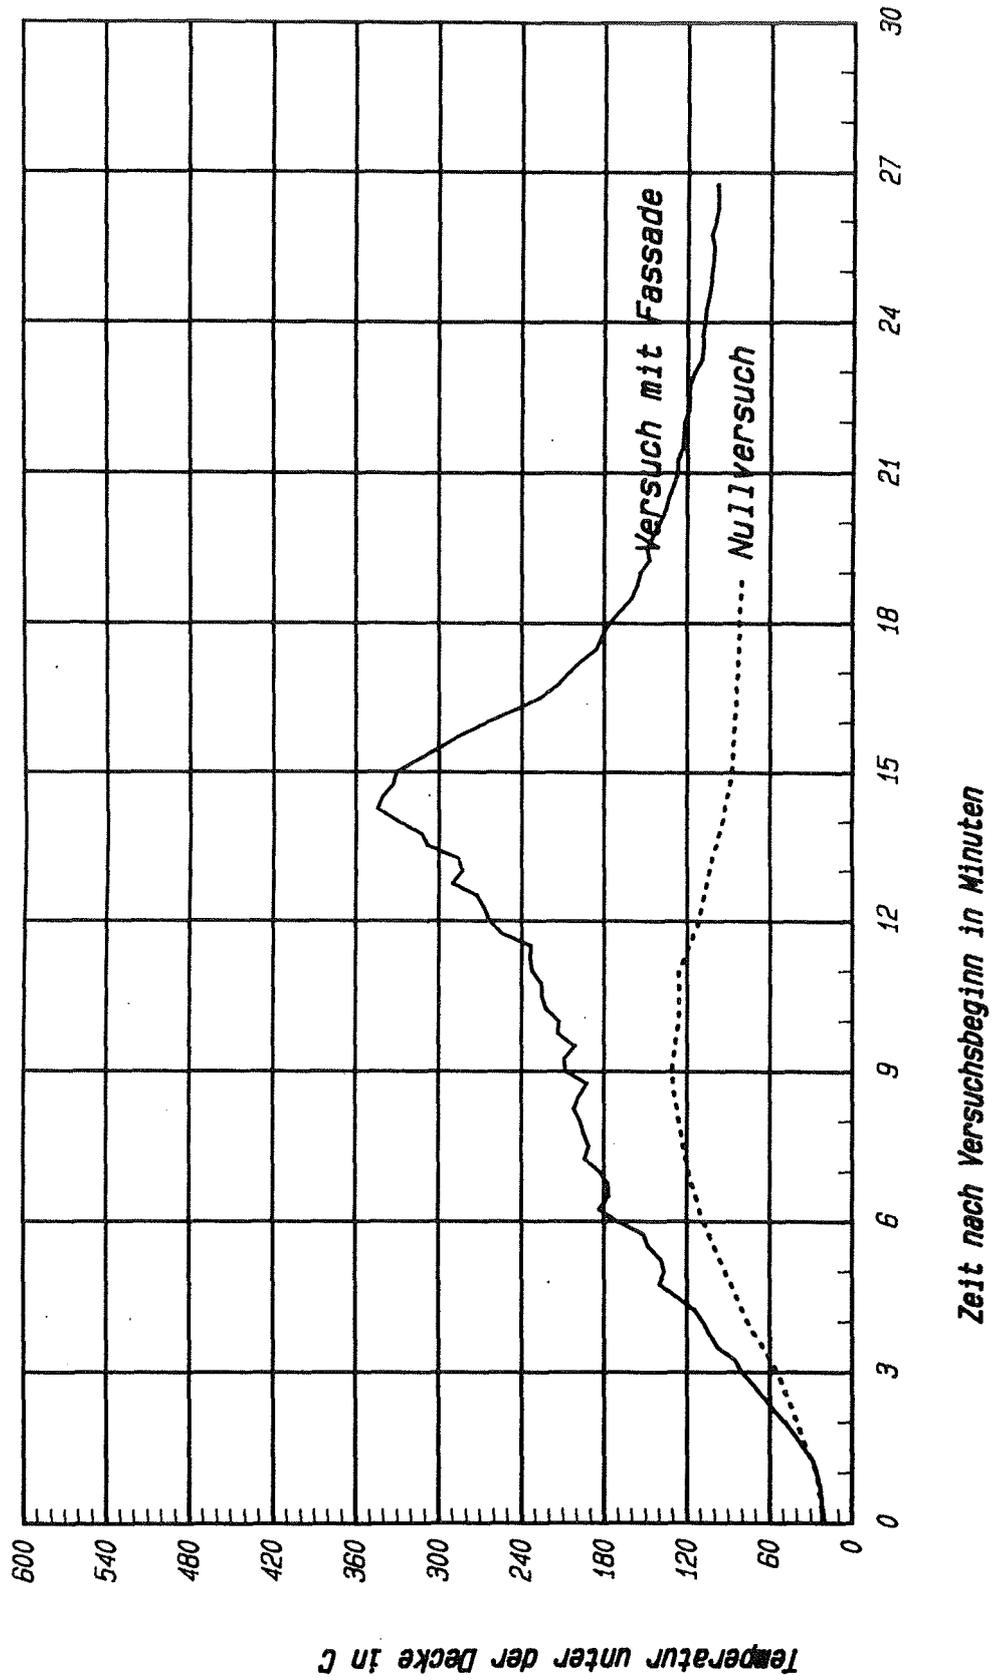
Abb. 29: Vergleich der Temperaturen bei Anordnung der Brandlast in der Ecke

Die bei den Versuchen gemessenen Temperaturen (Mittelwert der Meßstellen vor der Wand, 10 cm unterhalb der Decke) mit Beanspruchung der Fassadenecke sind in Abb. 29 dargestellt.

Wie das Diagramm ausweist, wurden die Temperaturergebnisse der Nullversuche deutlich überschritten. Insbesondere die Temperaturspitzen zwischen der 11. und 16. Minute weisen auf einen relativ intensiven Abbrand hin.
