Langzeituntersuchungen an
kerngedämmtem Mauerwerk.
Schlußbericht zum Forschungsvorhaben

Schlußbericht

"Langzeituntersuchungen an kerngedämmtem Mauerwerk"

20.01.88.

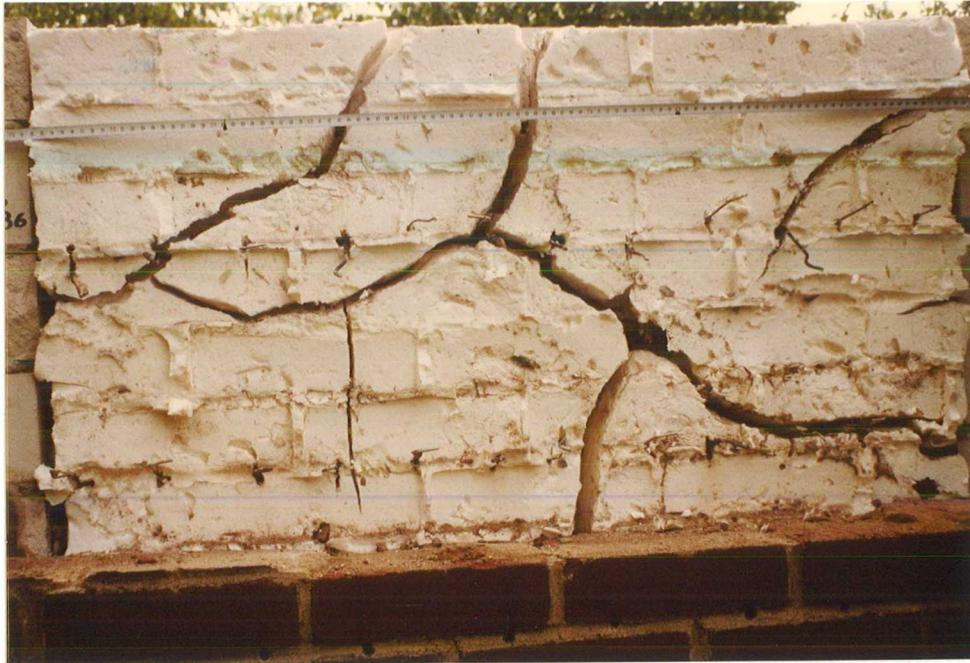
Bild 3: Teilansicht des UF-Schaumes "B" in Wand 2 nach Entfernen der Vormauerschale

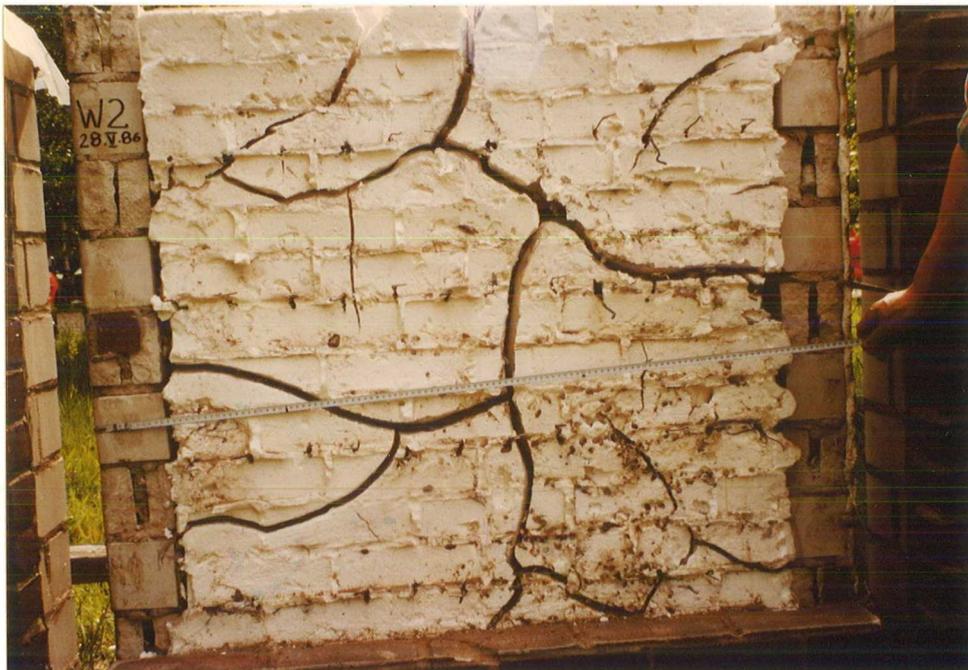
Bild 4: Ansicht des UF-Schaumes "B" in Wand 2 nach Entfernen der Vormauerschale

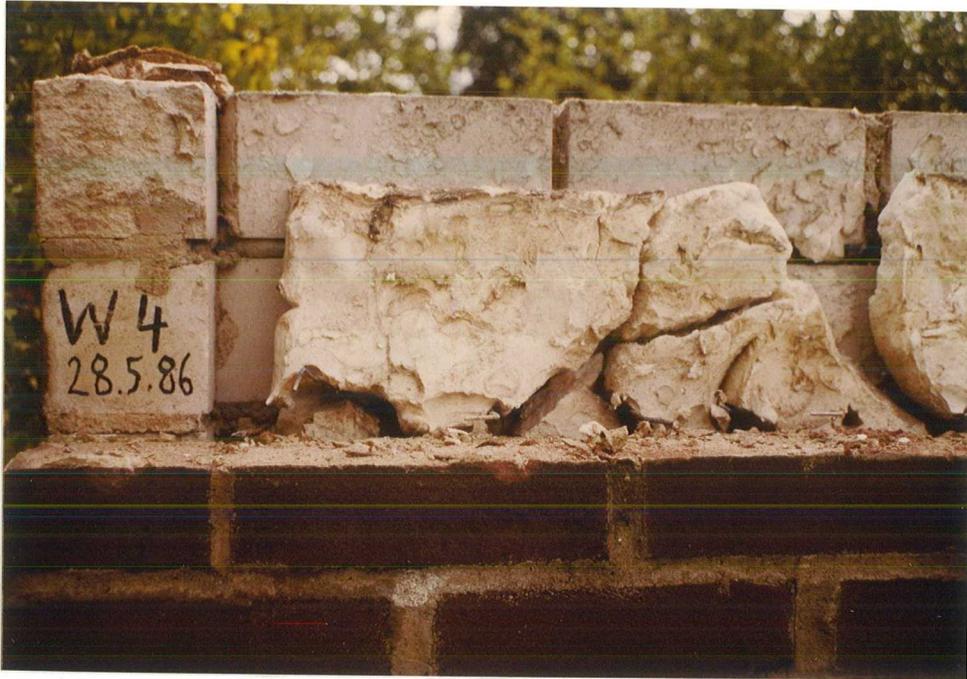
Wand Nr.	Dämmstoff	Beobachtungen
4	UF-Schaum "E"	<p>Keine sichtbare Durchfeuchtung der Hintermauerschale; die Vormauersteine wiesen teilweise (ca. 30%) einen grünlichen Belag auf.</p> <p>Der UF-Schaum wies deutliche Fehlstellen auf. Bis zu 8 cm in einer Richtung war der Schaum geschrumpft. Der Hohlraum war beim Ausschäumen der Wände bis zur Oberkante mit Schaum gefüllt. Beim Abbau war der Schaum bis zu 8 cm geschrumpft (siehe Bild 5, Teilansicht des Schaumes nach Entfernen der Vormauerschale).</p> <p>Die Bilder 6 bis 8 zeigen Teilansichten und eine Gesamtansicht des UF-Schaumes nach Entfernen der Vormauerschale.</p> <p>Auch in Dickenrichtung war eine Verminderung der Dicke bis zu 2 cm festzustellen.</p> <p>Ca. 20 bis 25% der Wandfläche waren Hohlstellen.</p> <p>Die verzinkten Anker und die ankorrodierten Anker wiesen z.T. punktuelle Schädigungen im Schaumbereich auf.</p>
5	Schüttung "B" (hydroph.)	<p>Keine sichtbare Durchfeuchtung der Hintermauerschale; die Vormauersteine wiesen teilweise (ca. 15 - 20%) einen grünlichen Belag auf.</p> <p>Ein Zusammensacken der Schüttung wurde nicht festgestellt.</p> <p>Die ankorrodierten Anker wiesen z.T. Querschnittsminderungen im Übergangsbereich Vormauerschale und Schüttung auf.</p>

Bild 5: Teilansicht des UF-Schaumes "E" in Wand 4 nach teilweisem Entfernen der Vormauerschale

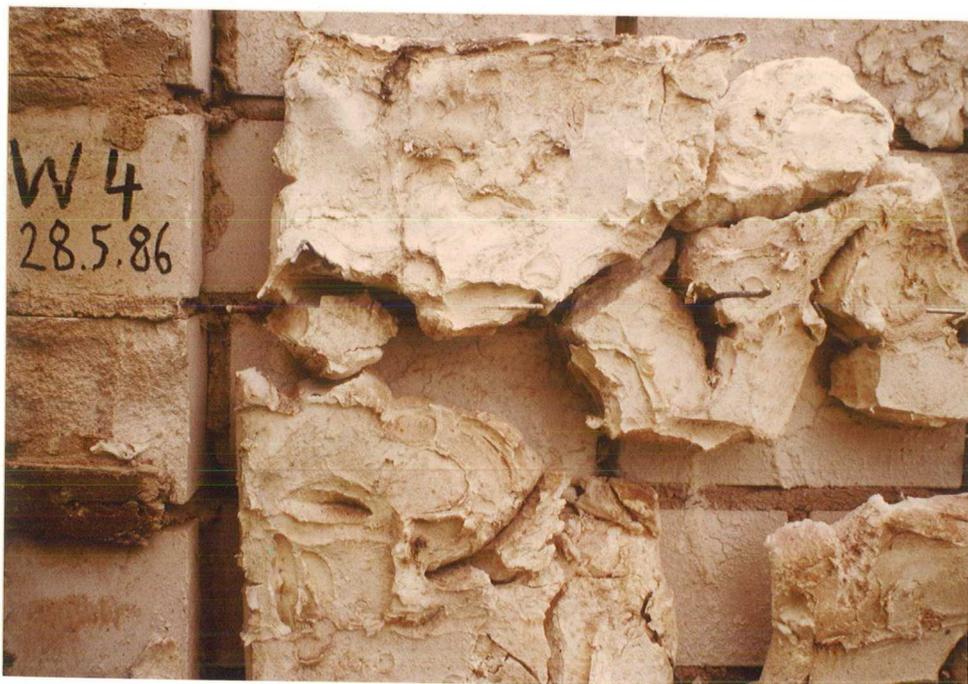
Bild 6: Teilansicht des UF-Schaumes "E" in Wand 4 nach Entfernen der Vormauerschale

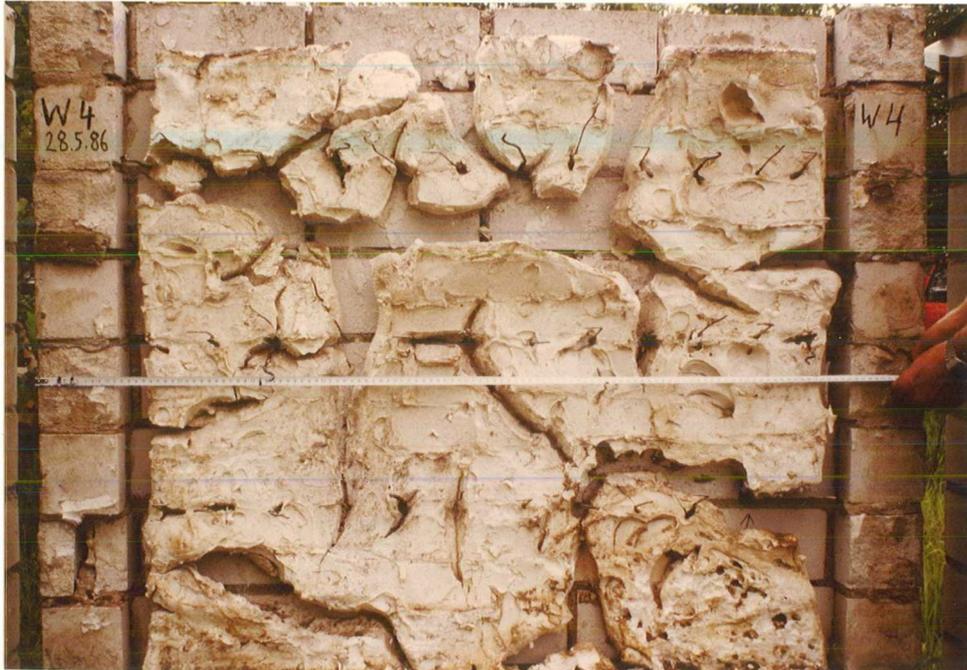
Bild 7: Ansicht des UF-Schaumes "E" in Wand 4 nach Entfernen der Vormauerschale

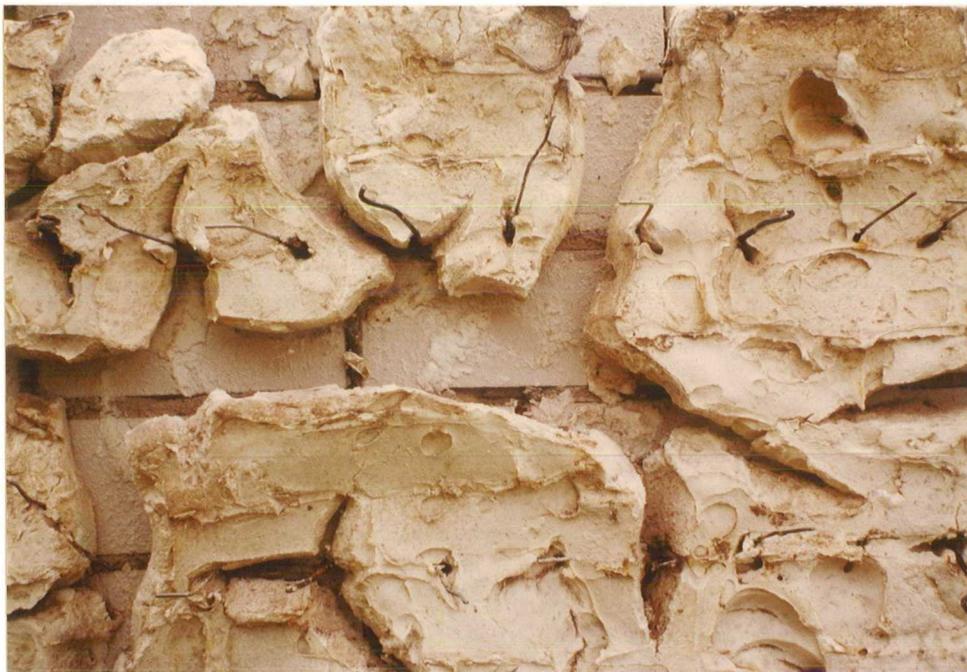
Bild 8: Teilansicht des UF-Schaumes "E" in Wand 4 nach Entfernen der Vormauerschale

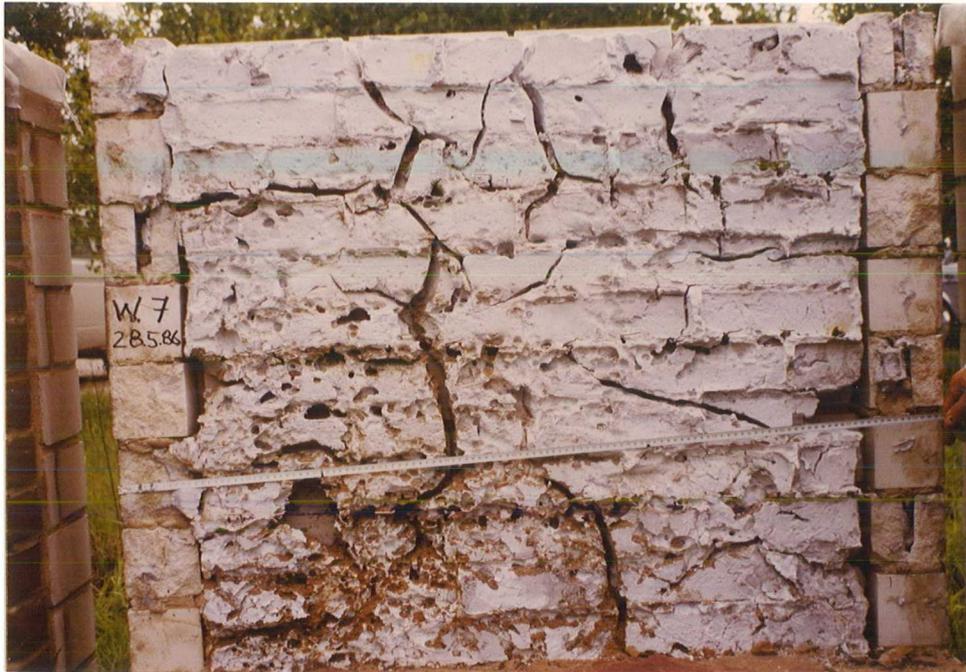
Bild 9: Ansicht des UF-Schaumes "A" in Wand 7 nach Entfernen der Vor-
mauerschale

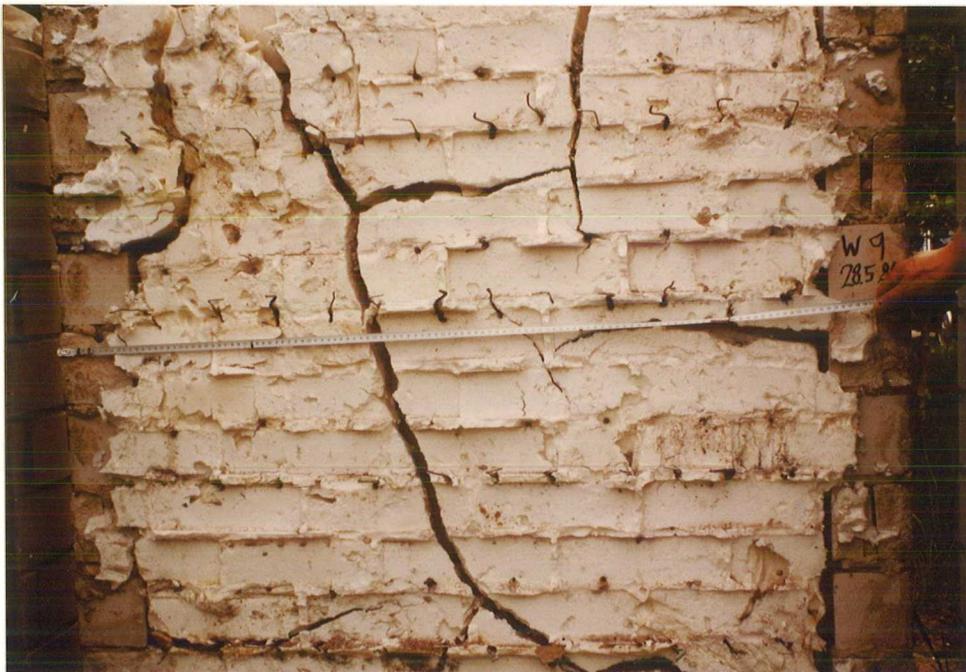
Wand Nr.	Dämmstoff	Beobachtungen
-	-	-
9	UF-Schaum "D"	Keine sichtbare Durchfeuchtung der Hintermauerschale; die Vormauersteine wiesen teilweise (ca. 30%) einen grünlichen Belag an der Oberfläche auf. Der UF-Schaum wies einige Fehlstellen und Risse (bis zu max. 3 cm) auf. Die Ansicht des UF-Schaumes nach Entfernen der Vormauerschale ist in Bild 10 wiedergegeben. Der UF-Schaum haftete überwiegend an der Vormauerschale. Zwischen Schaum und Hintermauerung war ein Spalt bis zu 2 mm erkennbar. Die verzinkten und ankorrodierten Anker wiesen z.T. punktuelle Schädigungen im Schaumbereich auf.
10	Schüttung "D" (hydroph.)	Keine sichtbare Durchfeuchtung der Hintermauerschale; die Vormauersteine wiesen teilweise (ca. 20%) einen grünlichen Belag an der Oberfläche auf. Die Schüttung war nicht zusammengesackt und nicht fühlbar feucht. Die ankorrodierten Anker wiesen z.T. im Bereich Vormauerschale/Schüttung Querschnittsminderungen auf.

Bild 10: Ansicht des UF-Schaumes "D" in Wand 9 nach Entfernen der Vor-
mauerschale

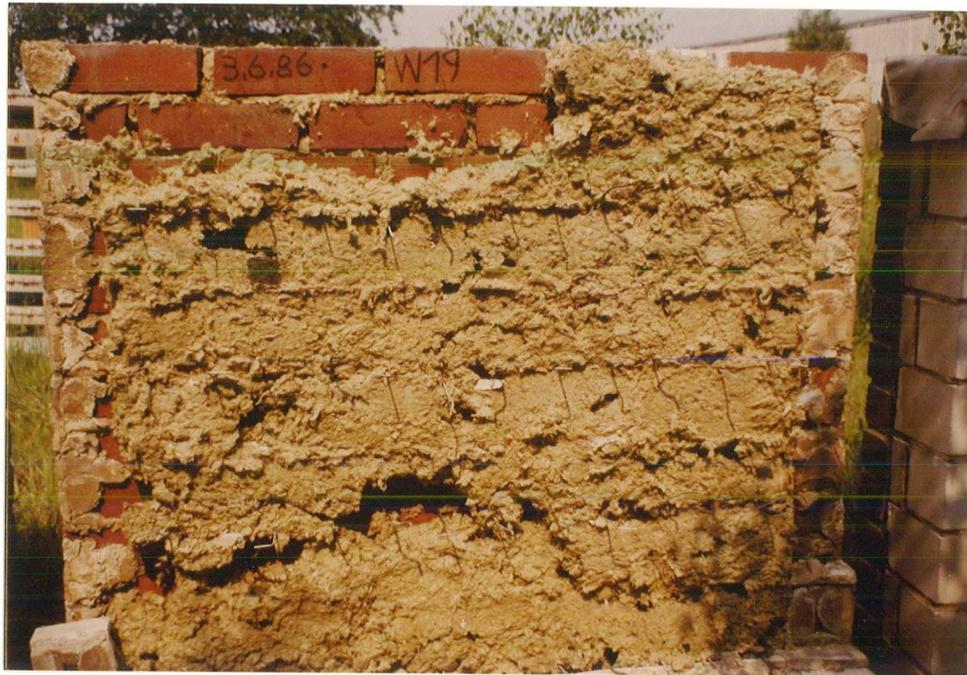
Wand Nr.	Dämmstoff	Beobachtungen
19	Schüttung "C" (nicht hydroph.)	Keine sichtbare Durchfeuchtung der Hintermauerschale; die Vormauersteine wiesen teilweise (ca. 20%) einen grünlichen Belag auf. Ein Zusammensacken der Schüttung wurde nicht festgestellt. Im unteren Drittel der Wand wurden "Mäusegänge" (anhand der Kotrückstände) festgestellt (siehe Bilder 11 und 12) Die ankorrodierten Anker wiesen z.T. punktuelle Schädigungen im Bereich Vormauerschale/Schüttung auf.
20	Schüttung "E"	Keine sichtbare Durchfeuchtung der Hintermauerschale; die Vormauersteine wiesen teilweise (ca. 20%) einen grünlichen Belag an den Sichtflächen auf. Die Schüttung war bis zu 8 cm, im Mittel 5 cm zusammengesackt bei einer Höhe von ca. 1,25 m. Die Schüttung war durch eine Abdeckung vor Auswehverlusten geschützt. Die Schüttung war nicht fühlbar feucht. Die ankorrodierten Anker wiesen z.T. punktuelle Schädigungen im Bereich Vormauerschale/Schüttung auf.

Bild 11: Ansicht der Schüttung C in Wand 19 nach Entfernen der Hintermauerung

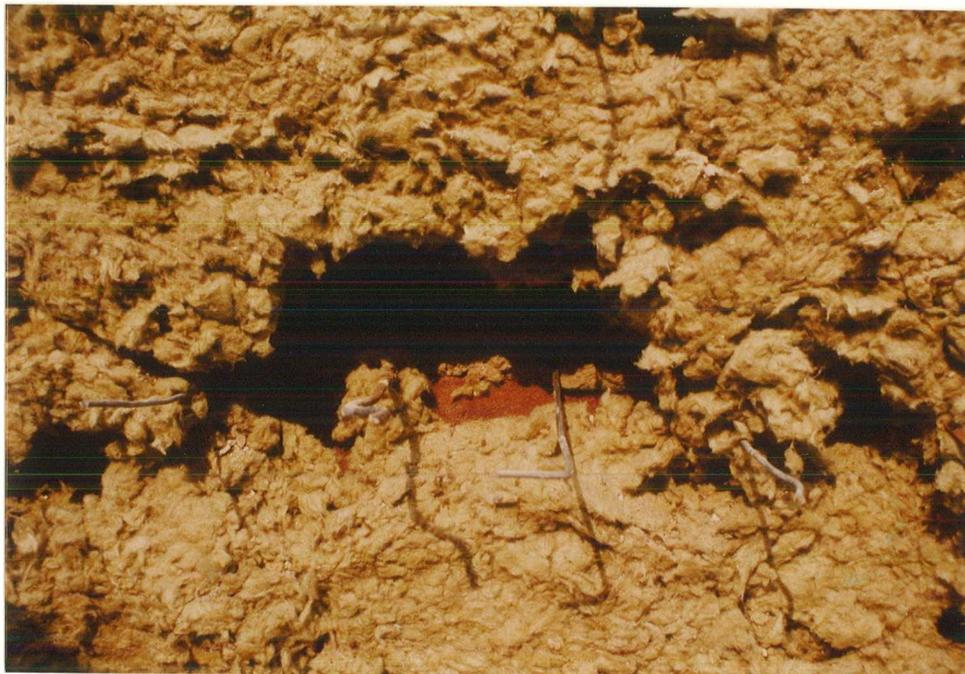
Bild 12: Teilansicht der Schüttung C in Wand 19 nach Entfernen der Hintermauerung
