Erhaltungszustand einer
bewehrten Verblendschale aus Ziegelmauerwerk
nach fünfundfünfzigjähriger Standzeit
in Großstadtatmosphäre

TEIL II

Dokumentation des Erhaltungszustandes einer
Verblendschale aus bewehrtem Mauerwerk nach
55jähriger Standzeit in Großstadtatmosphäre

Datum des Berichtes: 30. November 1988

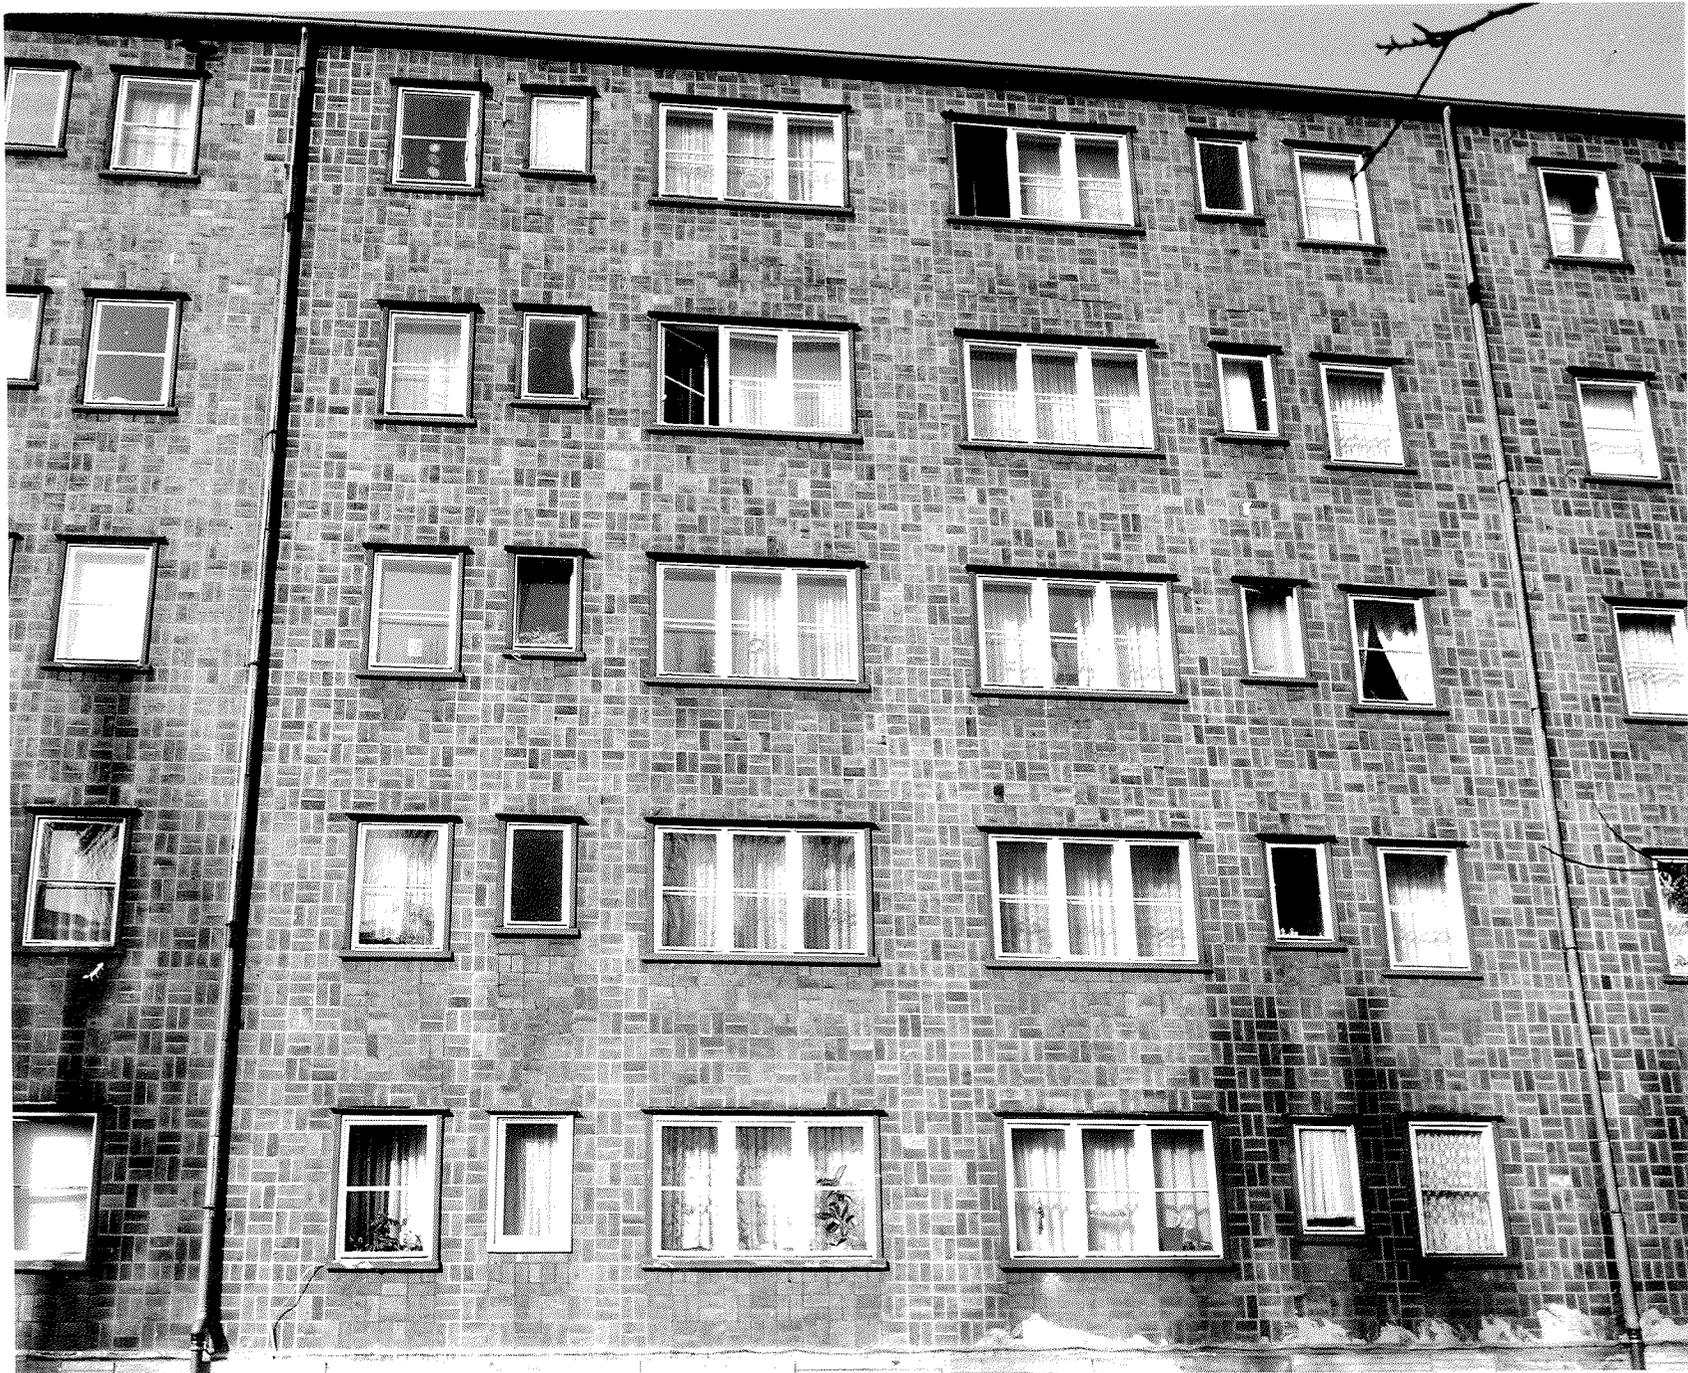
Bild 4. Ansicht der Verblendschale vor dem Abtrag

Bild 4 zeigt die Verblendschale vor dem Abtrag. Man erkennt im 4. Obergeschoß neben dem linken Regenfallrohr einen Bereich mit hellerem Fugenmörtel als er sonst zu finden ist. Über den Fenstern des 3. Obergeschosses ist aus einigen Fugen Mörtel ausgebrochen (auf der Westseite des Gebäudes waren deutlich mehr derartige Stellen zu finden). Die Steine weisen hier eine schwach dunklere Tönung auf (die dunkle Tönung im Erdgeschoß rechts beruht auf einen Baumschatten). Weitere Besonderheiten waren vor dem Aufstellen des Gerüsts nicht auszumachen.

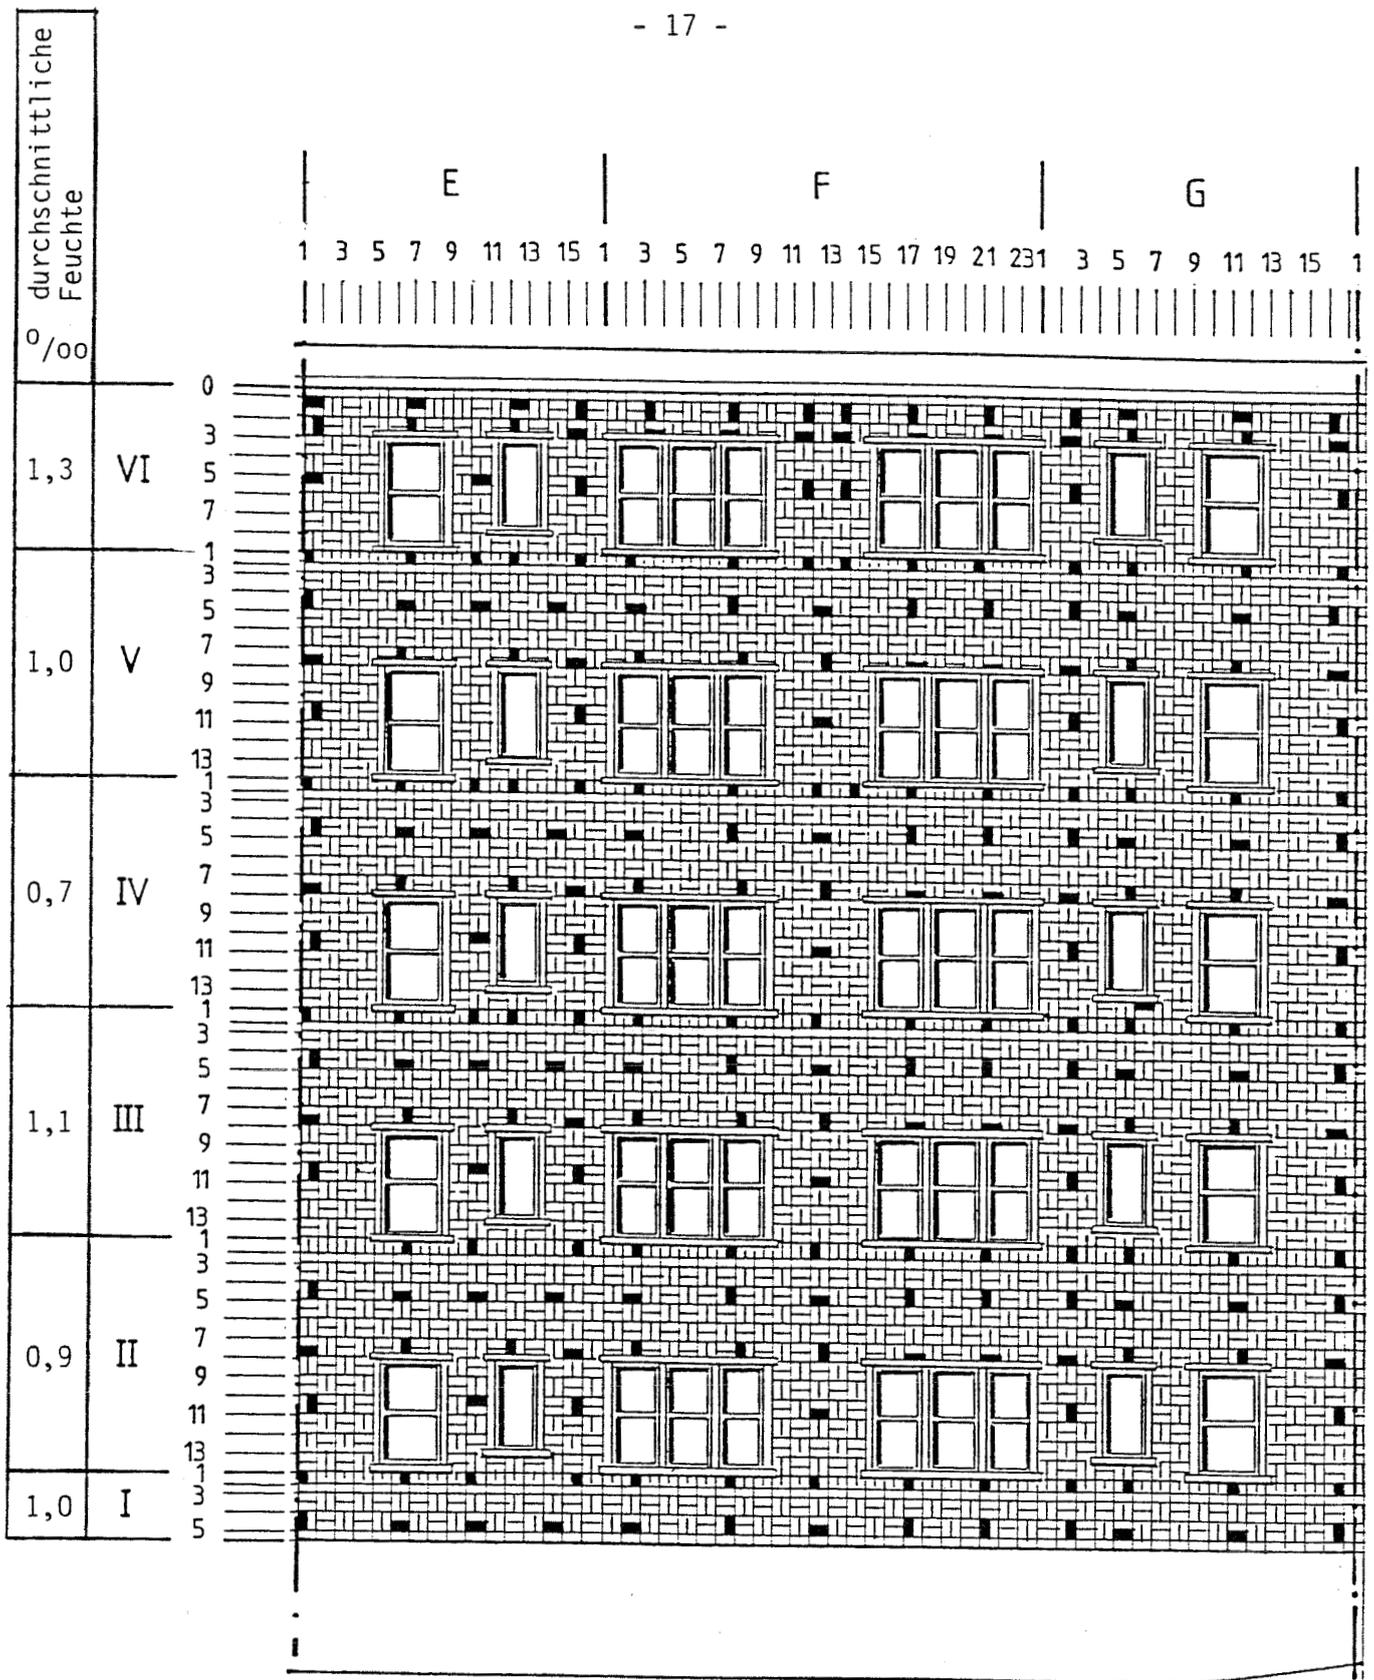
Bild 6. Lage der zur Feuchtebestimmung entnommenen Steine und durchschnittliche Feuchte der Steine in den Streifen I ... VI

Bild 6 zeigt die Lage der untersuchten Steine. Die Ziegelproben wurden am Tag des Abtrags im Labor des Instituts für Tragkonstruktionen und wirtschaftliche Fertigung gewogen und dann zur Bestimmung des Feuchtegehaltes nach DIN 51056, Aug. 85 getrocknet. Die Ergebnisse sind im einzelnen in Anlage 4, Tabelle 1 zusammengestellt. In Bild 6 ist die durchschnittliche Feuchte in den Geschoßbereichen I bis VI eingetragen. Sie schwankt in den Grenzen von 0,7 o/oo bis 1,3 o/oo bezogen auf die Trockenrohdichte. Ein signifikanter Unterschied hinsichtlich der Höhenlage ist nicht erkennbar.

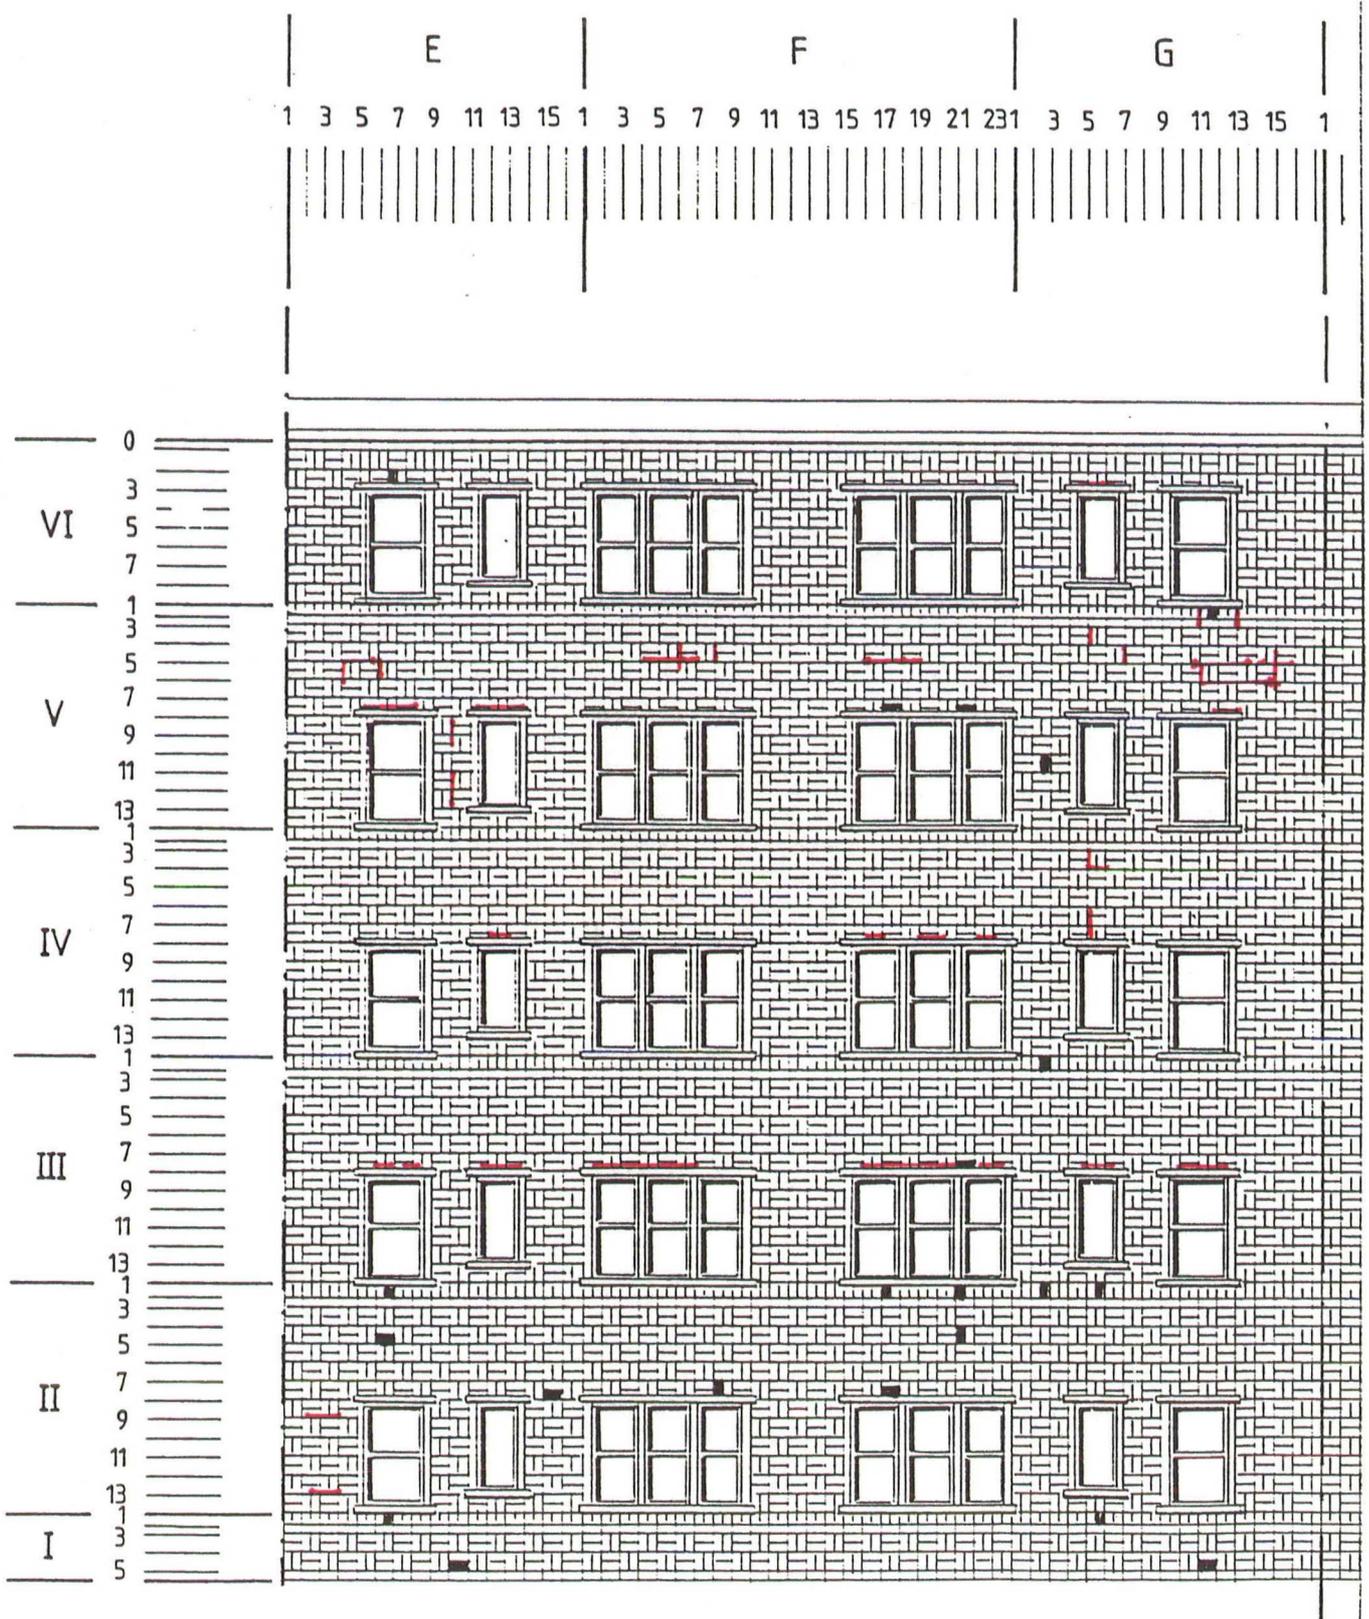
Bild 7. Steine mit Feuchtegehalt ≥ 2 o/oo und Orte besonders starker Korrosion

Der Feuchtegehalt der Ziegelsteine war auf der Ostseite im Mittel sehr gering. Die insgesamt 216 Proben hatten einen Mittelwert von 1,0 o/oo Feuchte bezogen auf die Ziegelrohddichte. Der höchste gemessene Wert betrug 7,8 o/oo. Die besonders feuchten Steine (≥ 2 o/oo) sind in Bild 7 gekennzeichnet. Dazu sind die Stellen starker Korrosion der Bewehrung eingetragen. Ein Zusammenhang zwischen Korrosion und Umgebungsfeuchte läßt sich daraus nicht ablesen, obwohl er eigentlich zu erwarten ist. Eine Bestätigung dieser These liefert nur der Bereich F 15 ... 23 III 7 (Bild L 115), wo sowohl der Stahl über dem Tropfbrett stark korrodiert war, als auch wenigstens einer der beiden untersuchten Steine aus der zugehörigen Schicht eine überdurchschnittliche Feuchte aufwies.

In den meisten Fällen läßt sich für die erhöhte Steinfeuchte eine Erklärung finden. Über den Tropfbrettern stammt sie zweifellos von stauendem Niederschlagswasser, das vom Tropfbrett nach hinten lief, und im Bereich der Bad- und Küchenfenster könnte es sich um Tauwasser handeln.

- feuchte Steine
- stark korrodierter Stahl

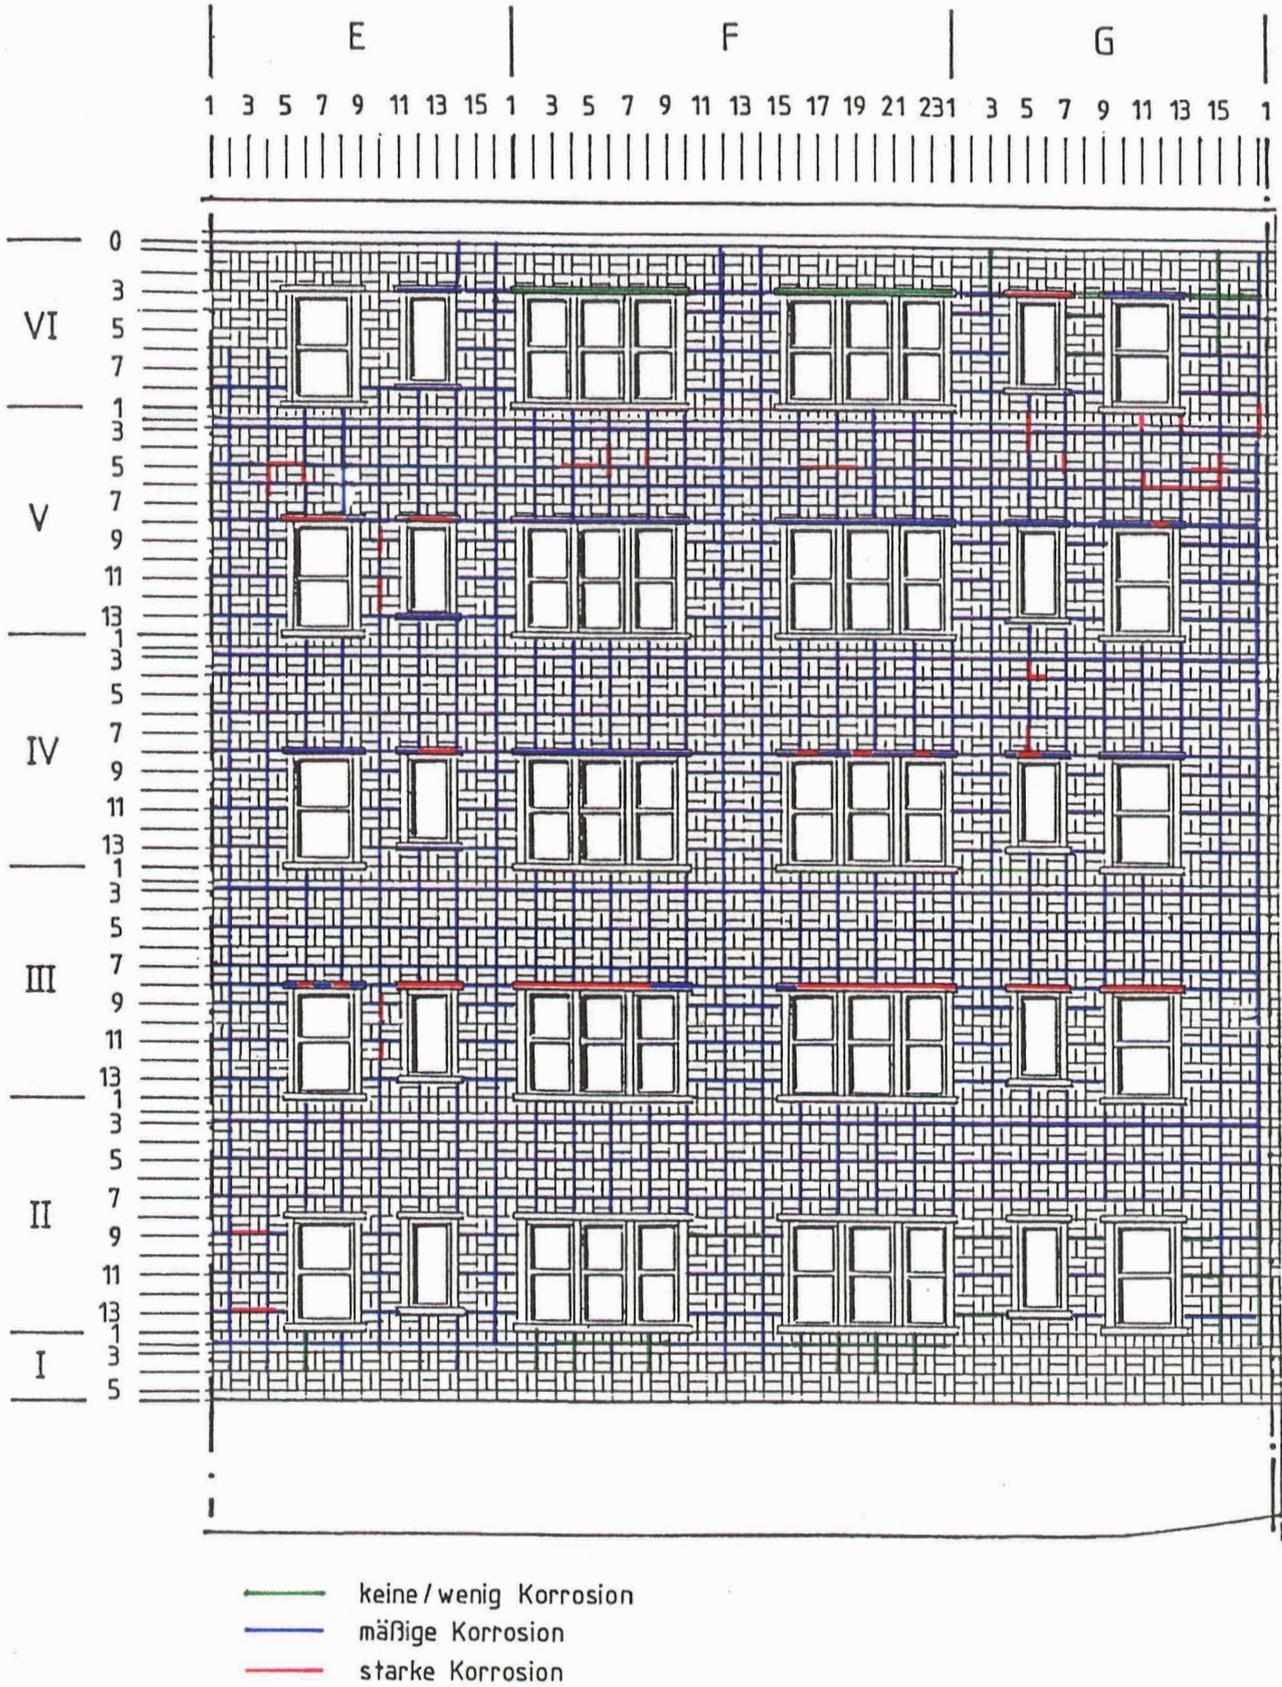
Bild 8. Korrosionsgrad der Bewehrung

Die Bewehrung auf der Ostseite war insgesamt in einem besseren Zustand als auf der Westseite. Es fanden sich nur wenige Stellen, an denen die Stähle sehr stark bis völlig korrodiert waren (Bild L 115). Ein Schutz durch Alkalität lag nicht vor. In der Fuge weit vorne liegende und frei liegende Stäbe (Bild L 72) waren in vielen Fällen in einem besseren Zustand als tiefer in der Fuge liegende Stäbe. Hauptsächliche Bedingung für eine hinreichende Dauerhaftigkeit des Stahls ist offensichtlich das Fernhalten von Feuchte, zumindest die möglichst schnelle Abführung von Feuchte nach einer vorübergehenden Befeuchtung. Besonders schädlich wirkt sich die Einbettung in ein poröses Mörtelbett aus, das aufgrund seiner Struktur eingedrungene Feuchte wie ein Schwamm nur langsam abgibt. Diese Beobachtungen stimmen mit denen von der Westseite überein. Bild 8 gibt einen Überblick vom Korrosionsgrad der Bewehrung.

- Klasse 1: Keine Korrosion bis leichte Korrosion ohne im Bild erkennbare tiefere Narben
- Klasse 2: stärkere Korrosion, deutlich sichtbare Narben
- Klasse 3: weit fortgeschrittene Korrosion, deutlich sichtbarer Materialabtrag auf mehreren Zentimetern Länge bis zur völligen Auflösung.

4. Die Bewehrung war im wesentlichen der Klasse 2 zuzuordnen. Es gab nur wenige Stellen ohne oder geringer Korrosion. Im Gegensatz zur Westseite gab es auf der Ostseite auffällig weniger Orte der Korrosionsklasse 3. Im ganzen war die Bewehrung auf der Ostseite in einem über die Fassadenfläche gleichmäßigeren Zustand als auf der Westseite. Während man auf der Westseite 4 Zonen unterschiedlichen Zustandes ausmachen konnte, ließ sich eine solche Differenzierung auf der Ostseite nicht feststellen.

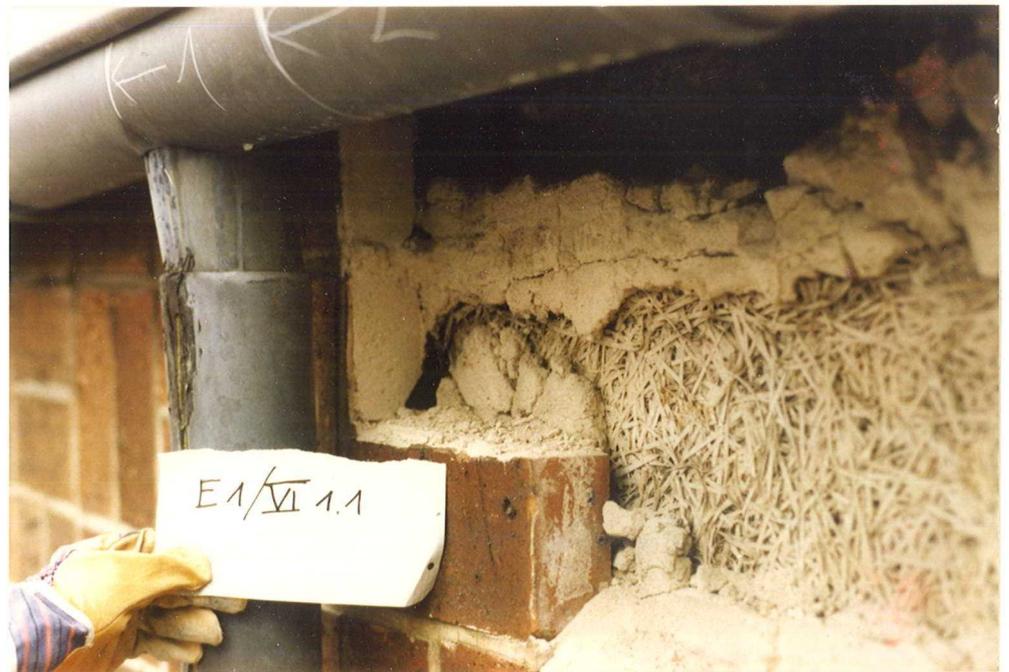
L 2

Im 4. Obergeschoß fand sich unterhalb des Dachrandes zwischen den Achsen E 1 und E 13 eine größere um 1950 ausgebesserte Wandfläche. Anlässlich der Reparatur wurde die ursprüngliche Wärmedämmung aus Torf-isotherm-Platten durch Holzwolleleichtbauplatten ersetzt (Bilder L 1 bis L 20). Die Bewehrung hatte zum Teil eine nur wenige mm dicke Mörtelüberdeckung, zum Teil lag sie frei (Bilder L 2, L 3, L 8, L 10, L 11).

Bild-Nr.	Text
L1 ... L5	Bewehrungsstahl liegt vorne in der Fuge; offensichtlich wurde eine Reparatur durchgeführt; als Wärmedämmung Holzwolleleichtbauplatte; Phenolphthaleinprobe negativ
L6	Probe negativ
L7	-
L8	freiliegender Stahl
L9	-
L10	Hintermauerung der Holzwolleleichtbauplatte aus Bruchmauerwerk
L11	-
L12	Fensteranschluß; Tropfbrett über Fenster
L13	Zeitung von 1949 als Dichtung
L14	Insektennest
L15	Wechsel des Steinverbandes
L16	letzte Holzwolleleichtbauplatte; rechts fester Mörtel
L17	als Bewehrung Stahlband
L18	rechts im Bild keine Wärmedämmung
L19	als Bewehrung Rundstahl; als Wärmedämmung Torfisoothermplatten
L20	-
L21	vor der Stütze Filzstreifen als Wärmedämmung; Bewehrung aus Rundstahl, Abstand in senkrechter und waagerechter Richtung 50 cm
L22	Mörtelüberdeckung 2 cm
L23	Torfisoothermplatte in gutem Zustand; Bewehrung über dem Tropfbrett in gutem Zustand; Mörtel eher ein Sandbett
L24	Bewehrung liegt zum Teil weit vorn in der Fuge

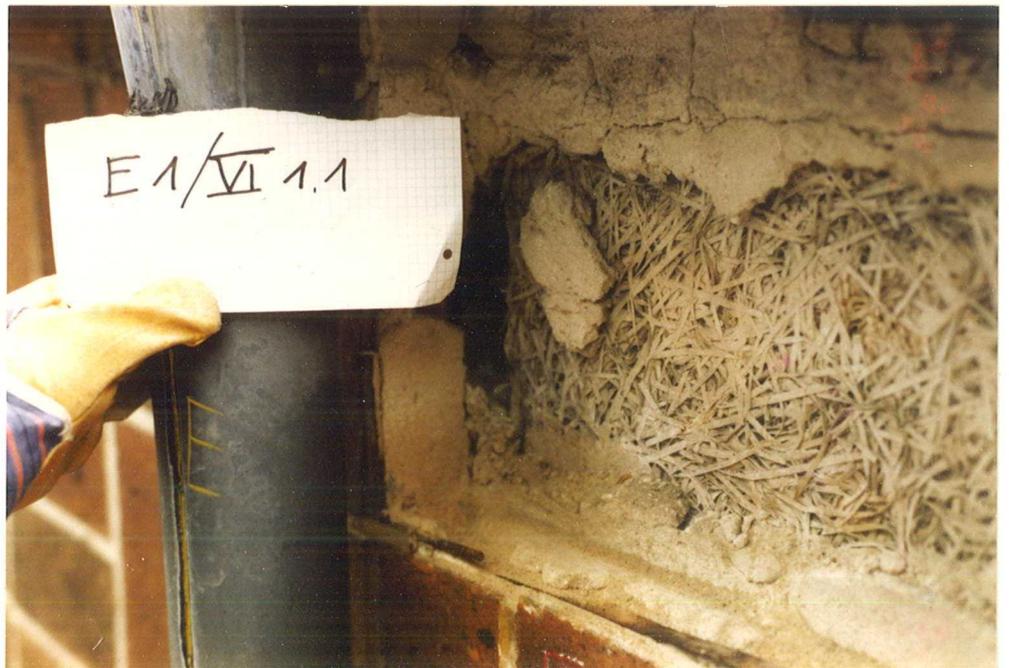
L 3

Der Korrosionsgrad der Bewehrung wechselte teilweise auf wenigen cm Länge sehr stark (Bild L 3). Ungeschützt frei liegende Stäbe waren in der Regel überraschend wenig korrodiert (Bilder L 8, L 10).

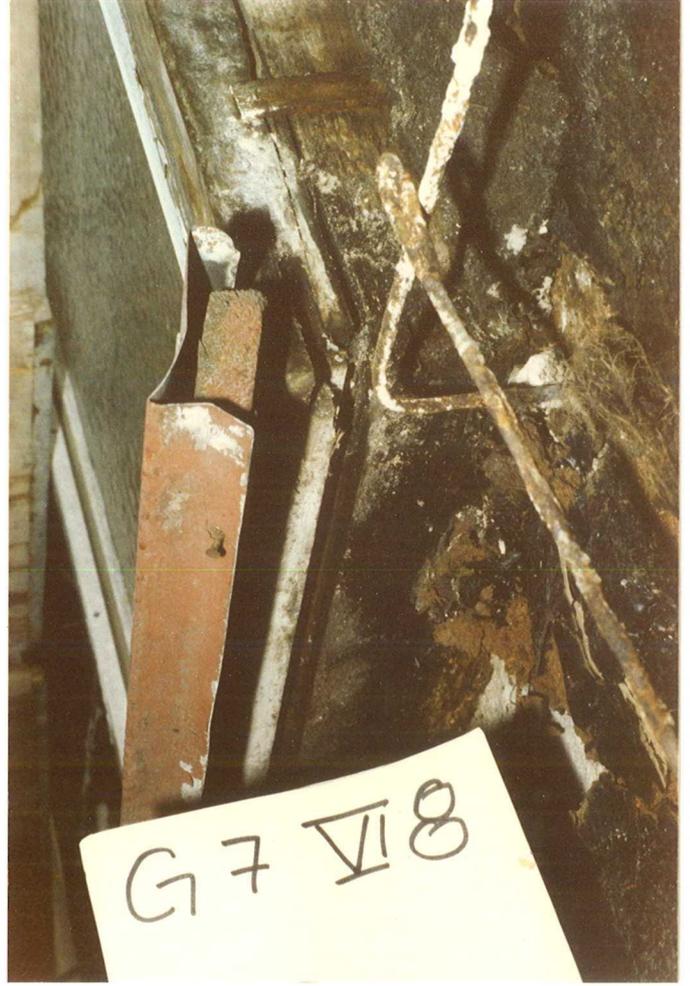
L 26

Die Holzzarge des Bad-Fensters zwischen den Achsen G 4 und G 7 war deutlich feucht (Bilder L 26, L 27). Der Bewehrungsstahl war in diesem Bereich stärker korrodiert als üblich (Bilder L 25, L 26).

L25, L26	Probe negativ; Bewehrung über dem Tropfbrett stärker korrodiert als in der Wand; Filz vor der Stahlstütze; Sperrputz hat viele Hohlräume
L27	Badefensterecke von unten, feucht
L28	Insektennest in der Torfisoothermplatte
L29	Insektennest an Ziegelstein
L30	Insektennest in Torfisoothermplatte
L31	vom Träger blättert Rost ab; Wärmedämmung endet auf halber Höhe des Trägers; Bewehrung in gutem Zustand; Sperrputz fehlt; Probe negativ
L32	Sand über Tropfbrett, trocken
L33	Filzstreifen <u>vor</u> dem Sperrputz
L34	Sperrputz fehlt

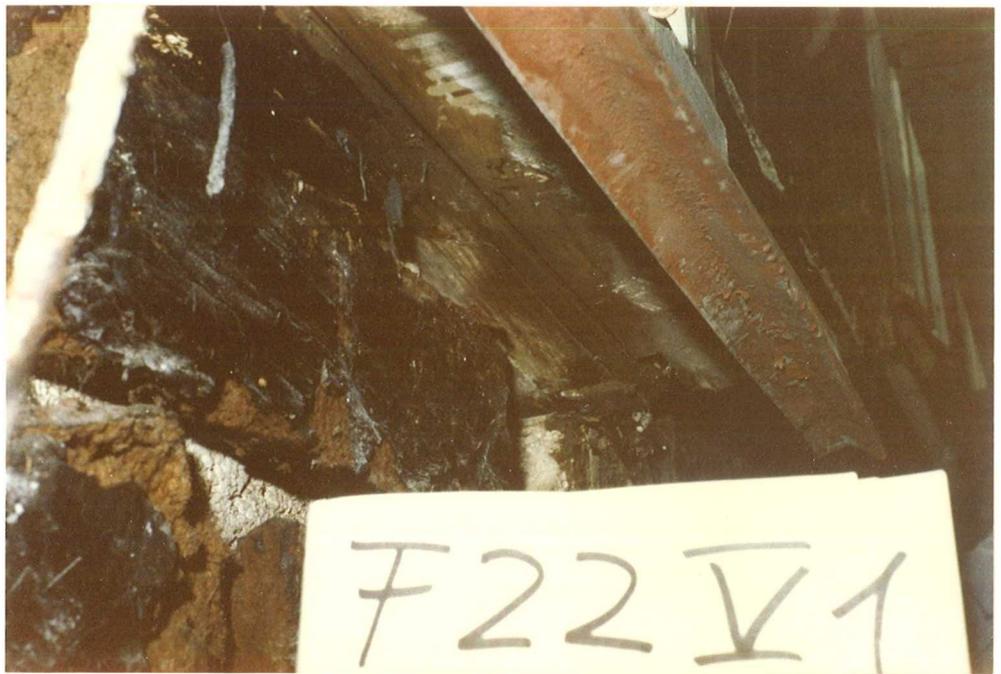
L 53

Die Fensterbänke zeigten zum Teil Spuren vorangegangener Durchfeuchtung (Bild L 53).

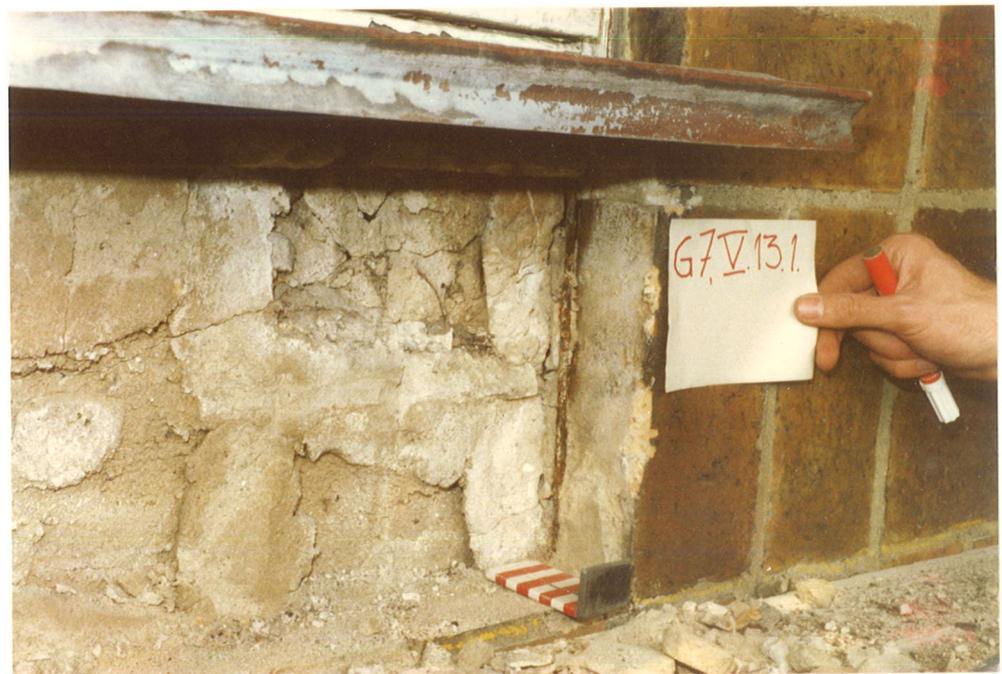
L 59

Starke Korrosion zeigten senkrechte und waagerechte Stäbe in den Achsen F 6, F 8, F 16 bis F 19 und im Bereich G 5 bis G 15, V 1 bis V 8 (Bilder L 51, L 52, L 59, L 68, L 69, L 75, L 76).

L57	Insektenlarve, exemplarisches Beispiel
L58	Bewehrung über Fenster freiliegend
L59	starke Korrosion zwischen den Badfenstern
L60	Badfensterecke, Bewehrung liegt hinter dem Ziegel
L61	von Insekten zerkleinertes Material
L62	-
L63	-
L64	-
L65	-
L66	Bewehrung an der Oberfläche, mittlere Korrosion
L67	Befestigung der Bewehrung an Fensterzarge
L68	starke Korrosion

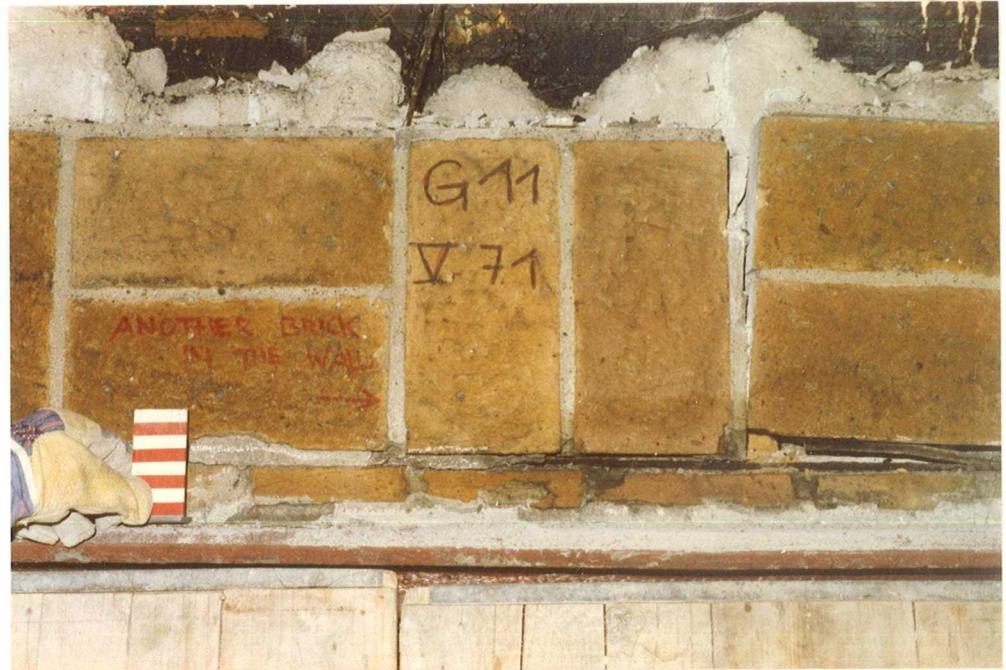
Bild-Nr.	Text
L 69	starke Korrosion
L 70	Bewehrung über Küchenfenster
L 71	Grünliche Färbung unter Fensterzarge
L 72	Dämmung der Stütze ohne Überdeckung durch Sperrputz; Bewehrung wenig korrodiert
L 73	Bewehrung mit Nagel an Fensterzarge befestigt
L 74	Bewehrung im Mörtelbett
L 75	Bewehrung 2,5 cm überdeckt, stärkere Korrosion
L 76	Bewehrung stark korrodiert
L 77 ... L 80	vorn liegende Bewehrung, Mörtel zum Teil abgeplatzt, schwach korrodiert
L 81	Sperrputz mit Einlagen
L 82	senkrechte Bewehrung hinter Ziegel; stärker korrodiert
L 83	Stahl liegt vorn, nur schwache Korrosion
L 84	ausgebesserte Mörtelfuge, Phenolphtaleinprobe negativ
L 85	Blick unter Badfenster
L 86	mäßig guter Zustand der Bewehrung auf Tropfbrett
L 87	-
L 88, L 89	Blick unter Fensterzarge
L 90	besonders breite Mörtelfuge zwischen Ziegel und Fensterrahmen, trocken
L 91	Bewehrung im Mörtelbett korrodiert
L 92	Fensterzarge wenig feucht
L 93	-
L 94	lückenhafter Sperrputz

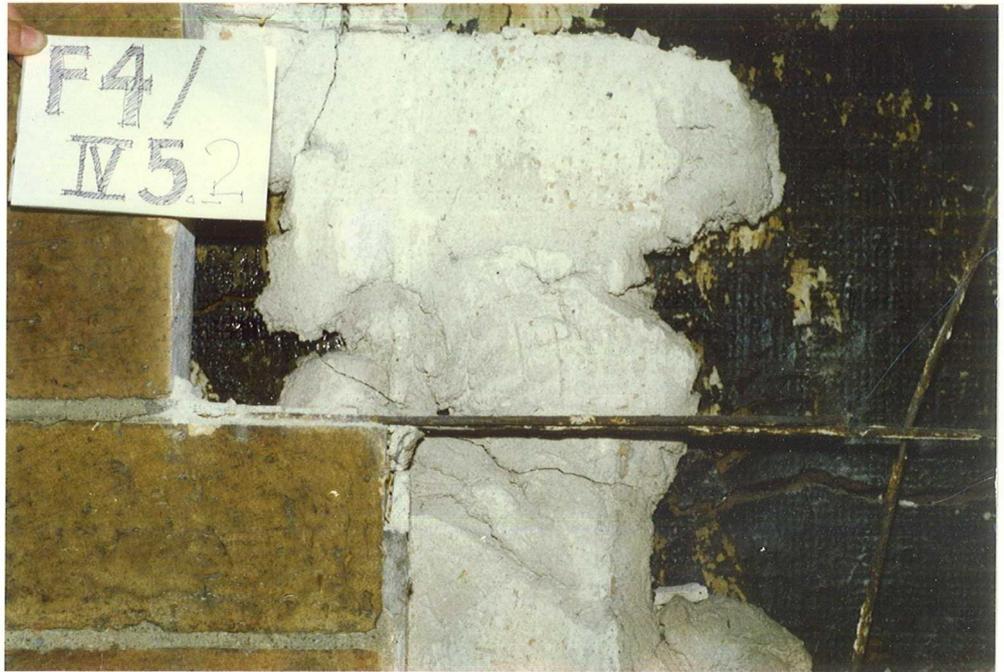
L 86

Der Zustand der Bewehrung unterschied sich im 2. Obergeschoß nicht von dem im 3. Obergeschoß. Sie war im ganzen mäßig korrodiert. Über den Tropfbrettern waren einige Stellen sehr starker Korrosion anzutreffen (E 12/ IV8). Über dem Nachbarfenster (F 1 / IV 8) war der Stahl auf einem nach vorn geneigten Tropfblech in besserem Zustand (Bild L 86).

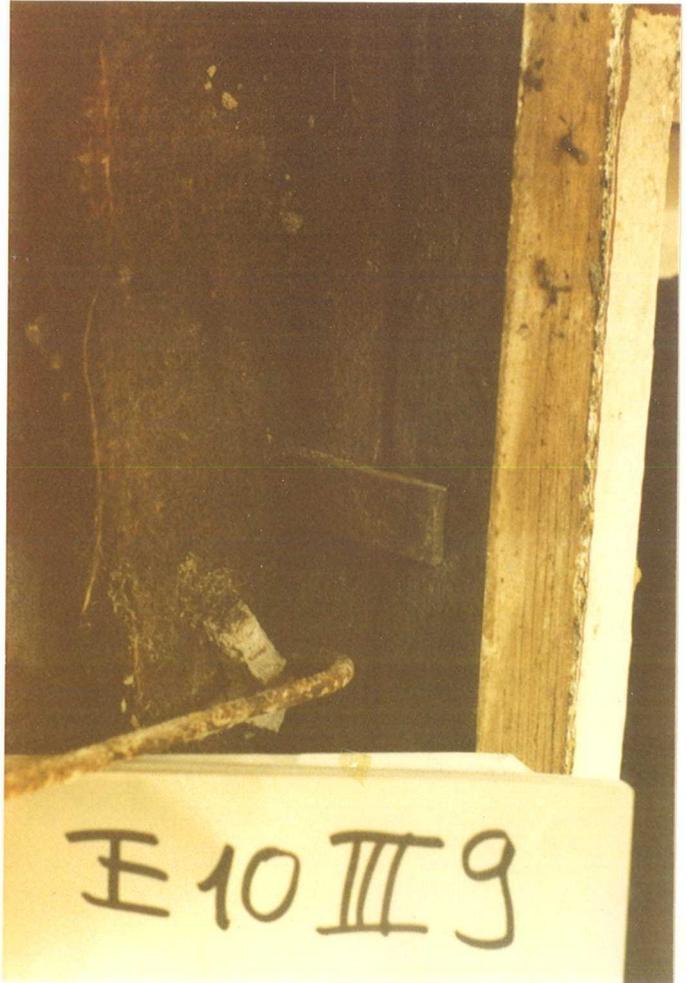
Bild-Nr.	Text
L 104	geschlossener Durchbruch, Bewehrung durchtrennt
L 105	Phenolphthaleinprobe nur am Stahl, positiv
L 106	Blick unter Küchenfenster
L 107	Holzwerk des Küchenfensters in gutem Zustand
L 108	Bewehrung stark korrodiert
L 109	Holzwerk des Badfensters in gutem Zustand
L 110	-
L 111	Gerüsthalterung an einer Stütze
L 112	stark korrodierte Bewehrung
L 113	Bewehrung im Mörtelbett
L 114	lückenhafter Sperrputz
L 115	Bewehrung über dem Tropfblech sehr stark korrodiert
L 116	dicker Sperrputz, Stahl in gutem Zustand
L 117	Bewehrungsstab durchtrennt, Steinecke abgeschlagen
L 118	Zustand über Tropfbrett; Mörtelfuge sehr locker, mit Hand zu lösen; Bewehrung teilweise völlig korrodiert
L 119	geschlossener Durchbruch
L 120	senkrechter Stab hinten liegend, Phenolphthaleinprobe punktweise positiv
L 121	Phenolphthaleinprobe punktweise positiv, Stahl in gutem Zustand
L 122	Bewehrung ohne Mörteldeckung
L 123, 124	Mörtel haftet besonders fest am Stahl, Phenolphthaleinprobe punktweise positiv

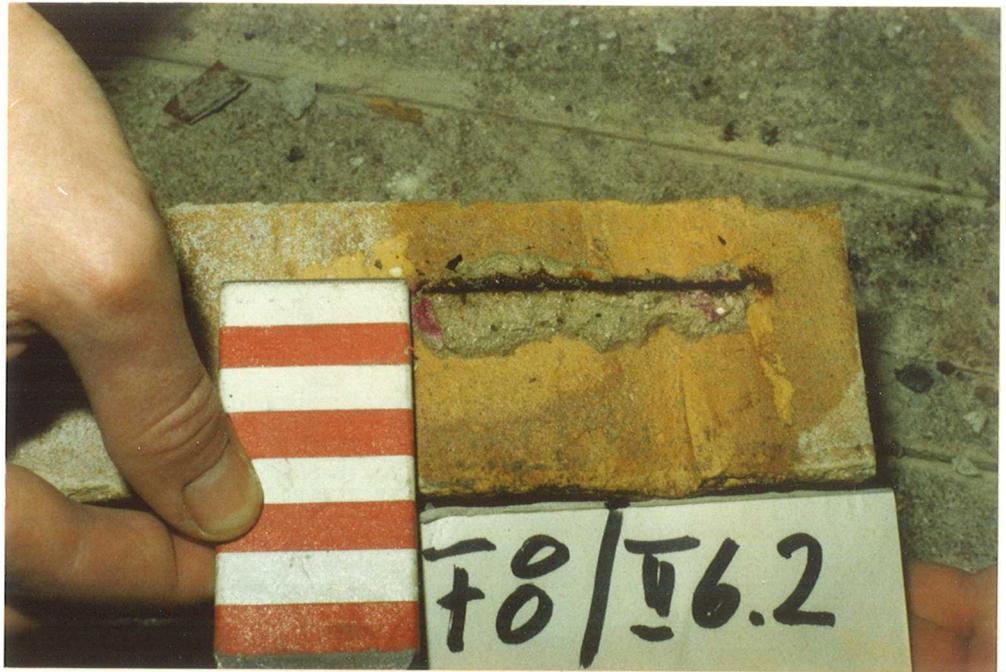
L 124

Im Erdgeschoß war die Bewehrung im ganzen in einem besseren Zustand als in den Obergeschossen. Örtlich beschränkt gab es aber auch hier Stellen mit stärkerer Korrosion (Bilder L 123, L 124).
