Augenverletzungen beim Betrieb von Autoskootern

München, 25.10.1988

Schlußbericht zum Forschungsvorhaben

"Augenverletzungen beim Betrieb von Autoskootern"

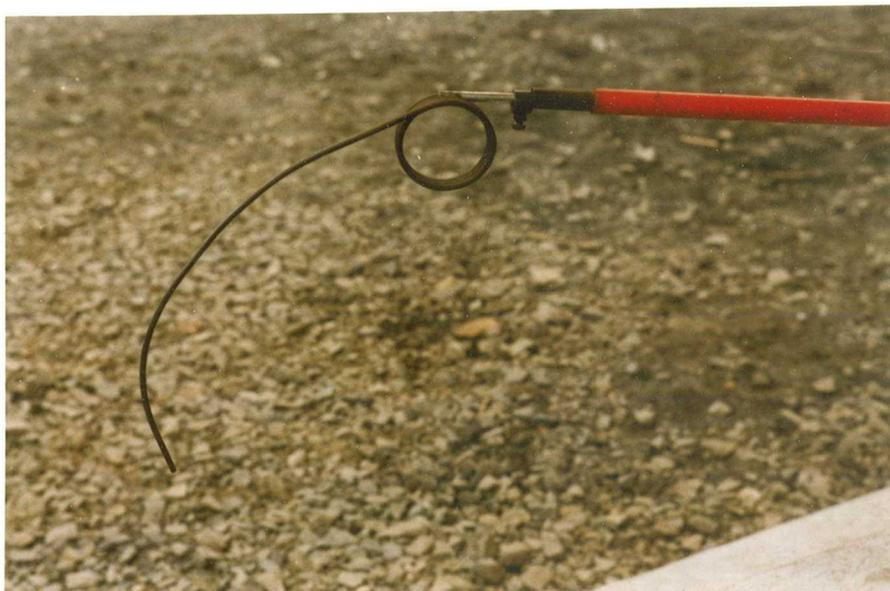
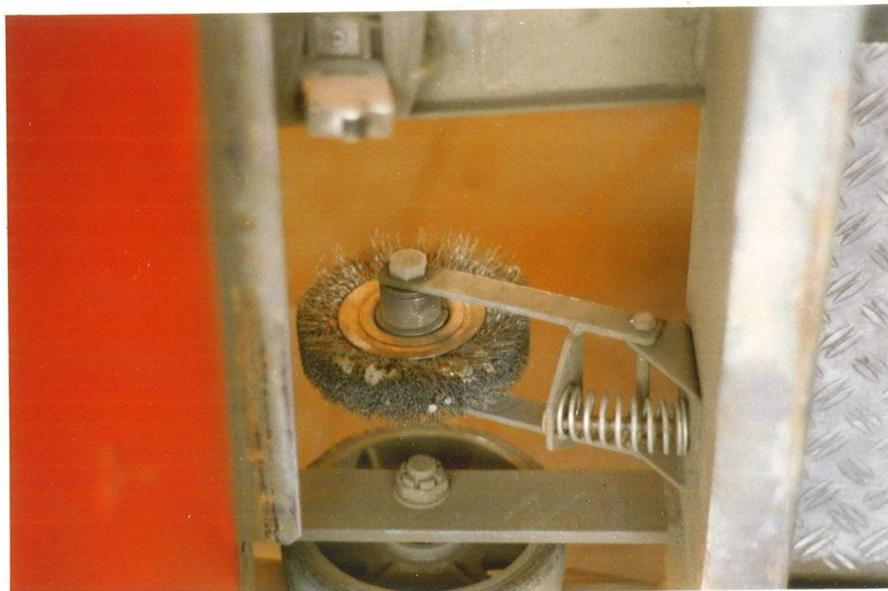
Skooter Nr. 1

Gewendelter Kontaktbügel

Kontaktbürste ohne Masse-
nakschluß an das Chassis

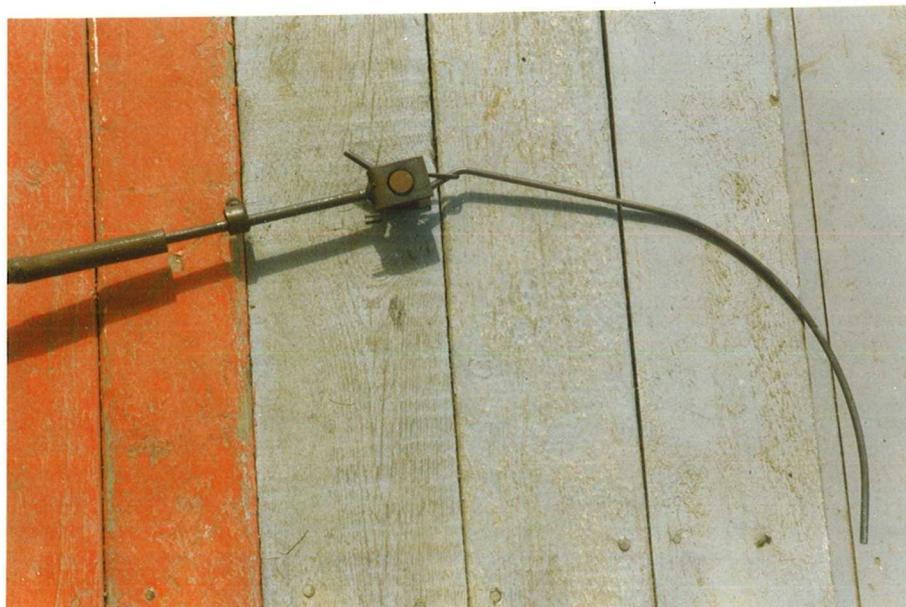
einfacher Kontaktbügel

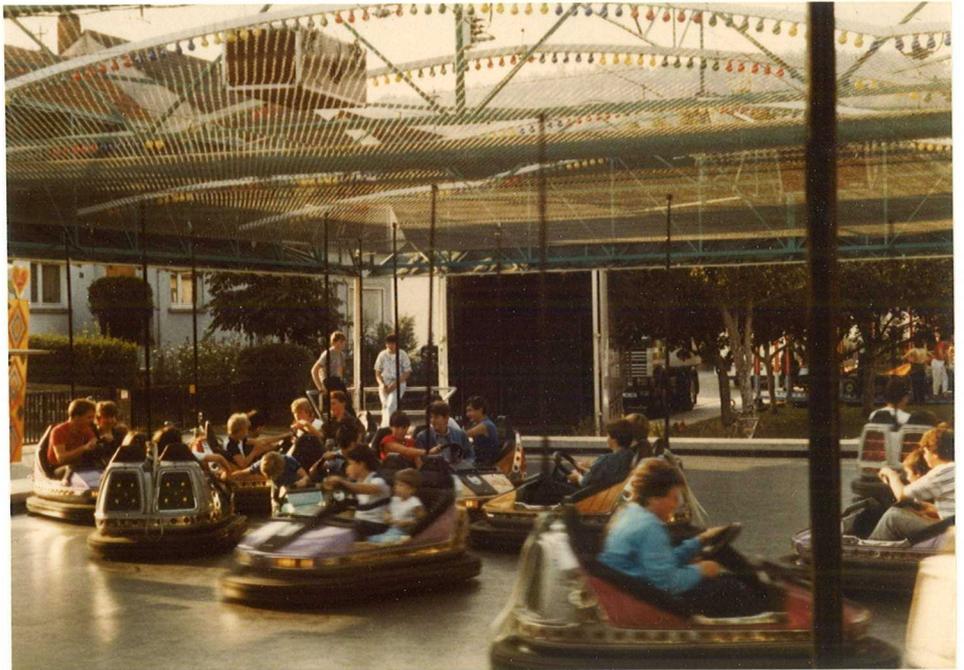
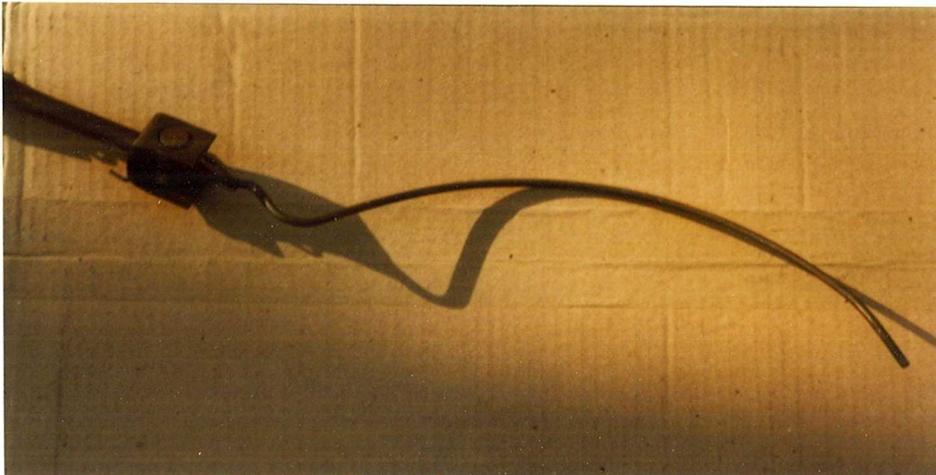
Skooter Nr. 2

Skooter ohne Dachplane

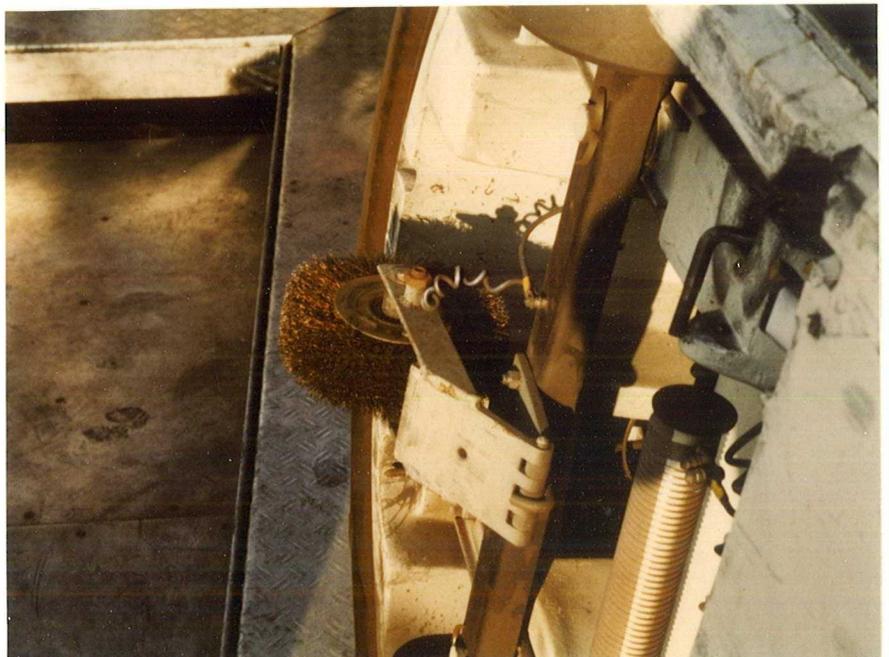
einfacher Kontaktbügel

Kontaktbürste mit Masse-
anschluß an das Chassis

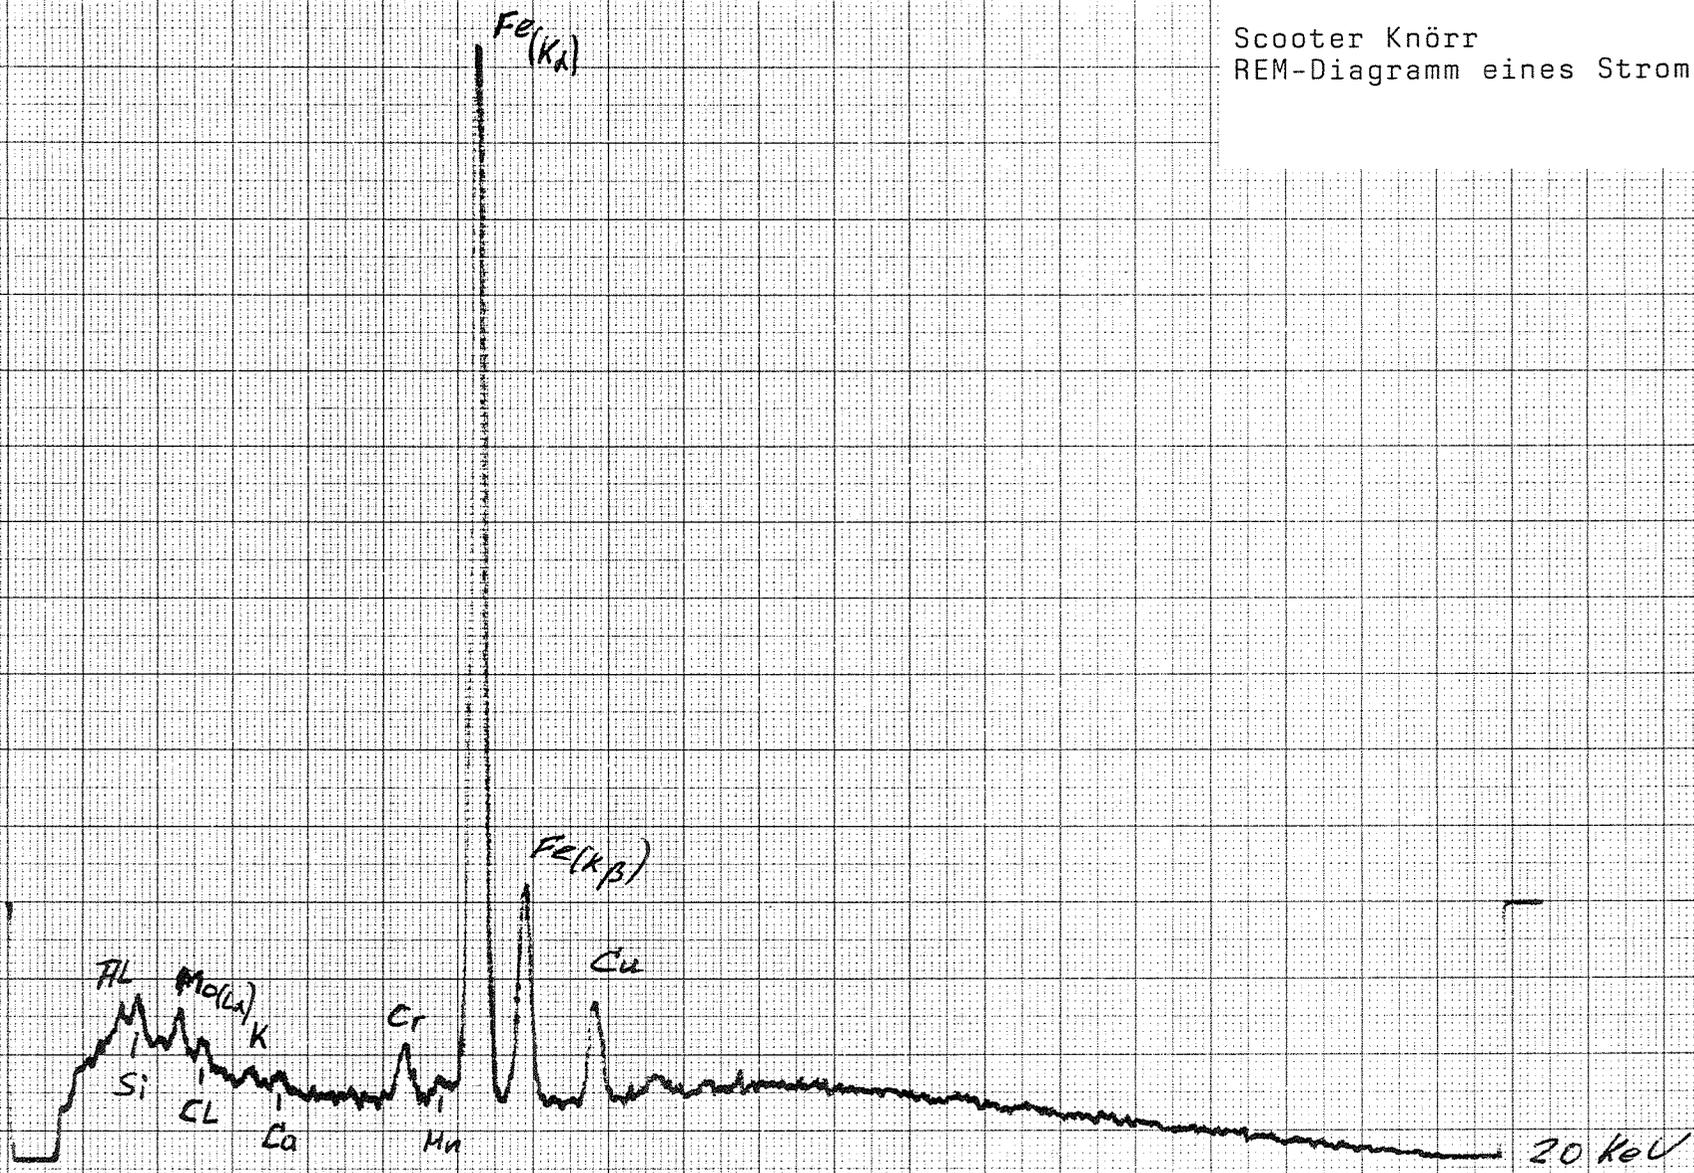
Scooter Knörr
REM-Diagramm eines Stromabnehmerbügels

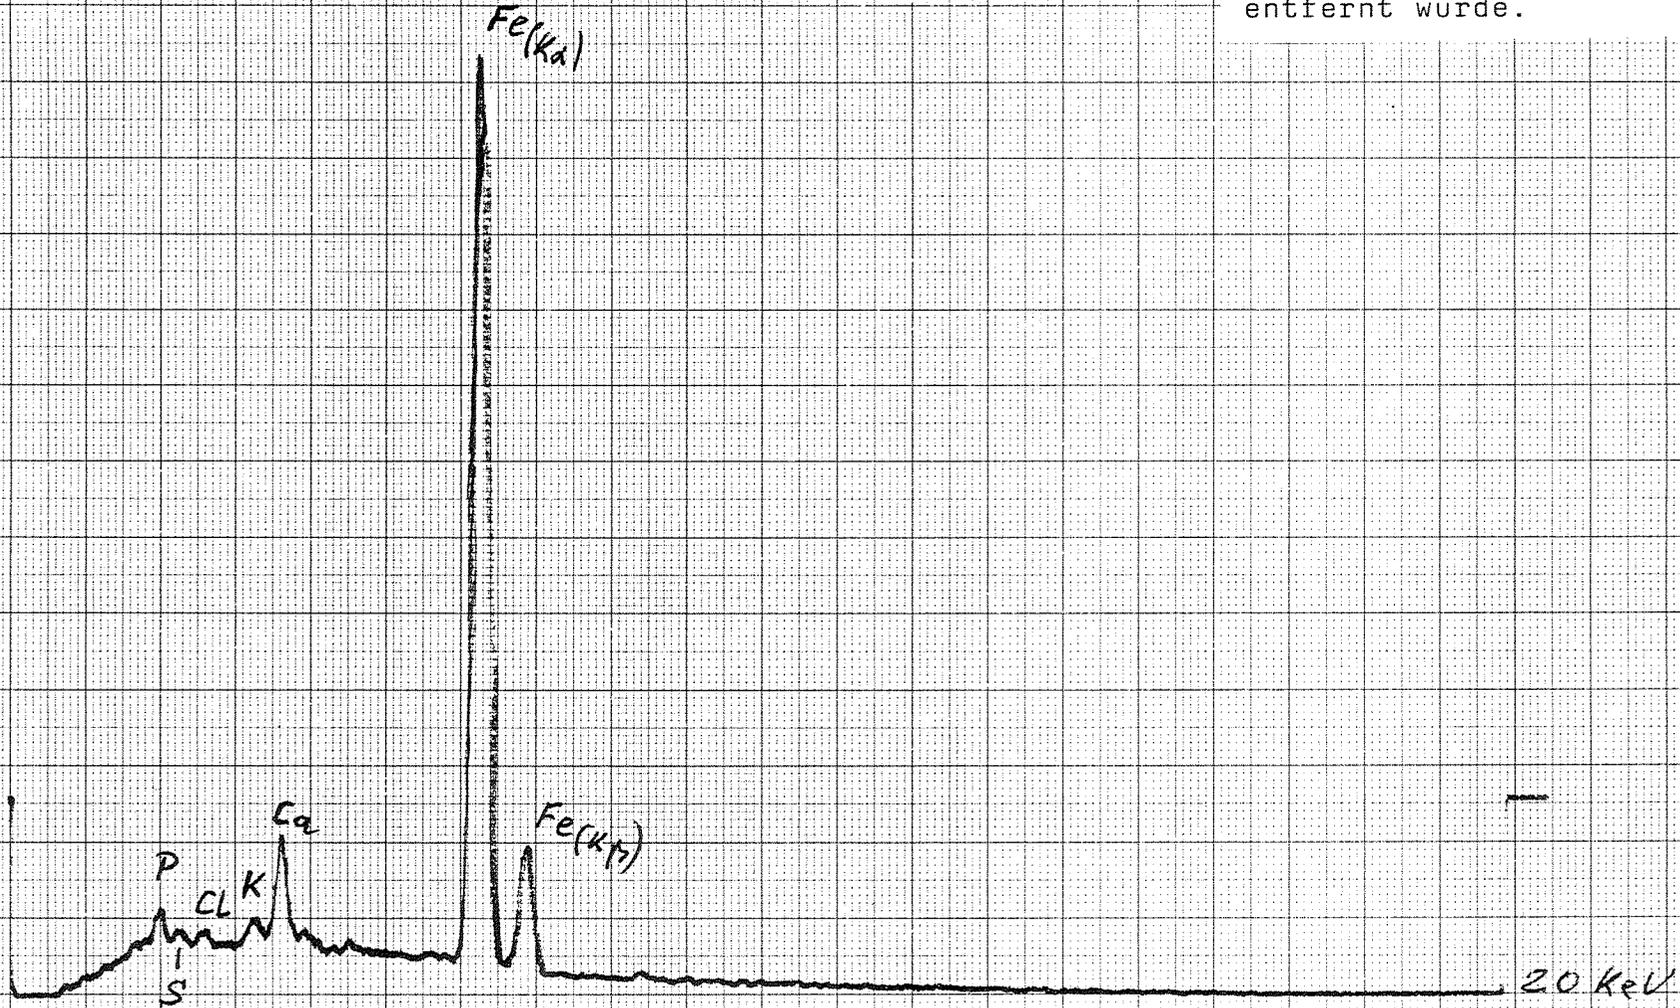
Scooter Nr. 2

Scooter Knörr
REM-Diagramm eines Partikels, das
einem Kind am 02.10.85 aus dem Auge
entfernt wurde.

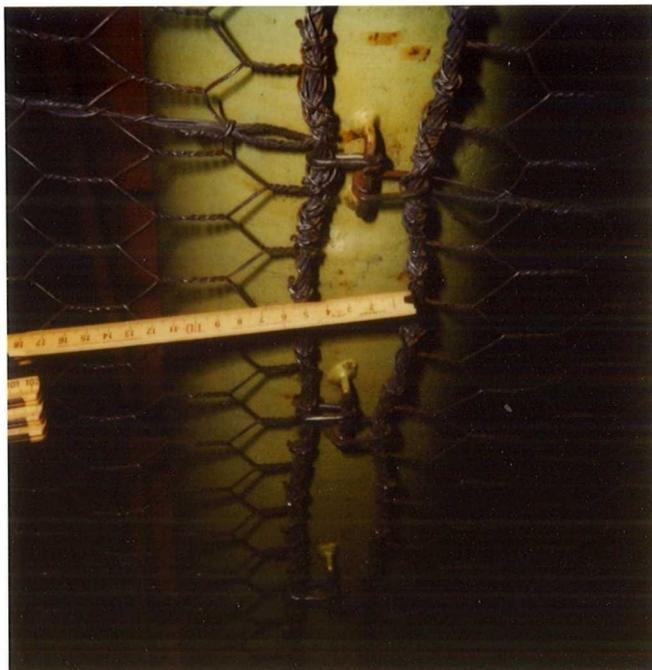
Skooter Nr. 3

Skooter Nr.3 wies die stärksten Mängel auf, darunter der absolut falsche Einbau des Netzes am Querstoß in der Skootermitte. Hier liegen die Netzkanten unten, statt oben, was beim Überfahren des Kontaktbügels jedes Mal zum Abspringen des Bügels führt. Außerdem sind beide Netzhälften nur alle 10-12 cm mit Draht zusammengebördelt, was zur Folge hat, daß ein in Querrichtung fahrender Skooter hier mit dem Kontaktbügel hängenbleiben könnte.

Querstoß des Stromabnehmernetzes an der Rolle in Skootermitte.

Die Netze sind verkehrt eingebaut.

- Zu 1. Im Betrieb muß die Fahrbahnplatte täglich unter Verwendung von Ölkehrspänen gesäubert werden.
- Zu 2. Im Betrieb sind die Fahrzeugverkleidungen täglich mit feuchtem Lappen zu reinigen.
- Zu 4. Mittels einer Schnur, die von den Eckpfosten diagonal etwa 5 cm unter dem verlegten Netz gespannt wird, ist die waagrechte Lage des Netzes zu kontrollieren und notfalls zu berichtigen.

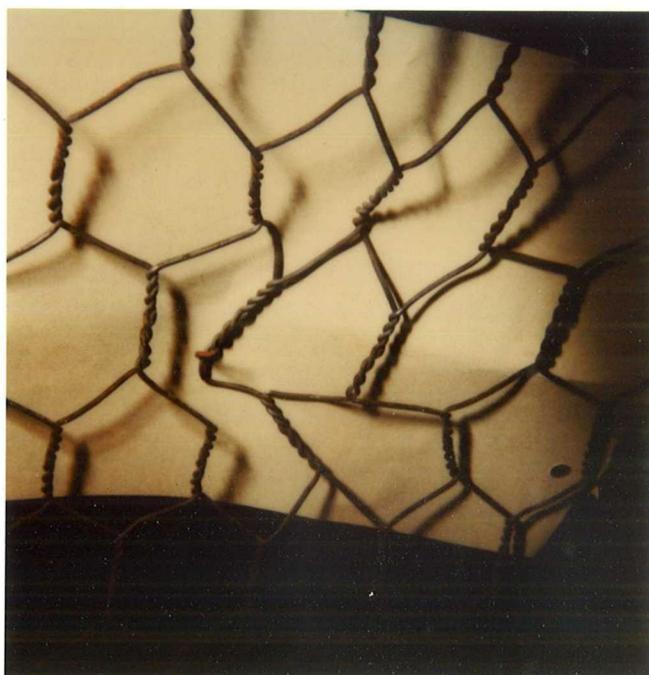
Beschädigtes Netz

Geflickte Fehlstelle im Netz.

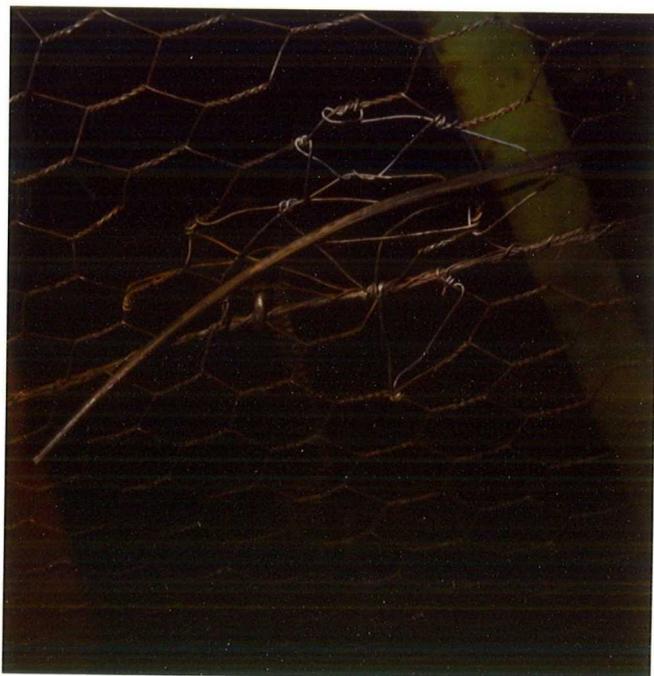
Rote Chaise:

Anpreßdruck des Bügels nur 3 N.

An der Bürste fehlt die Kontaktkohle.

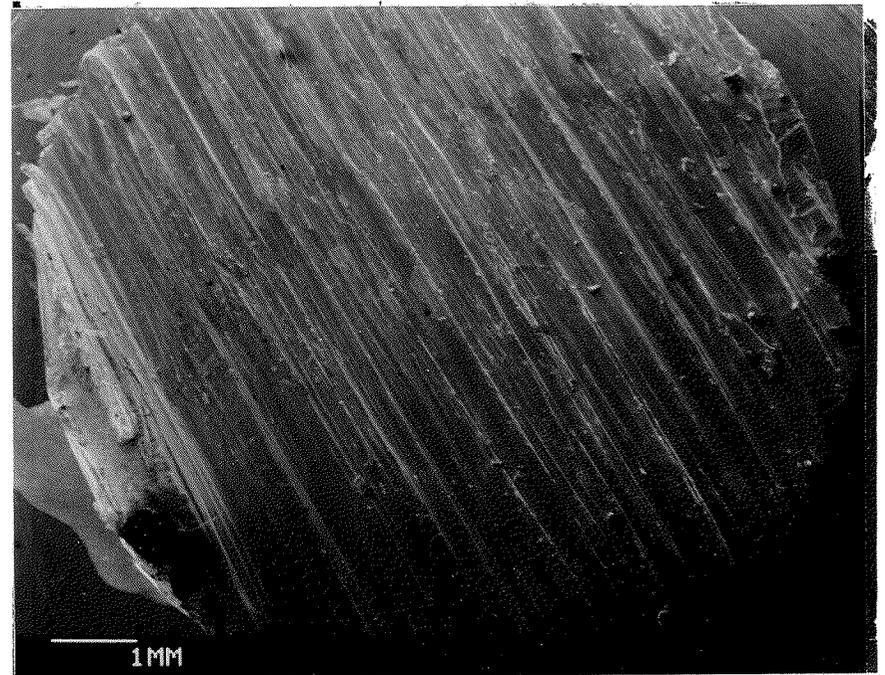
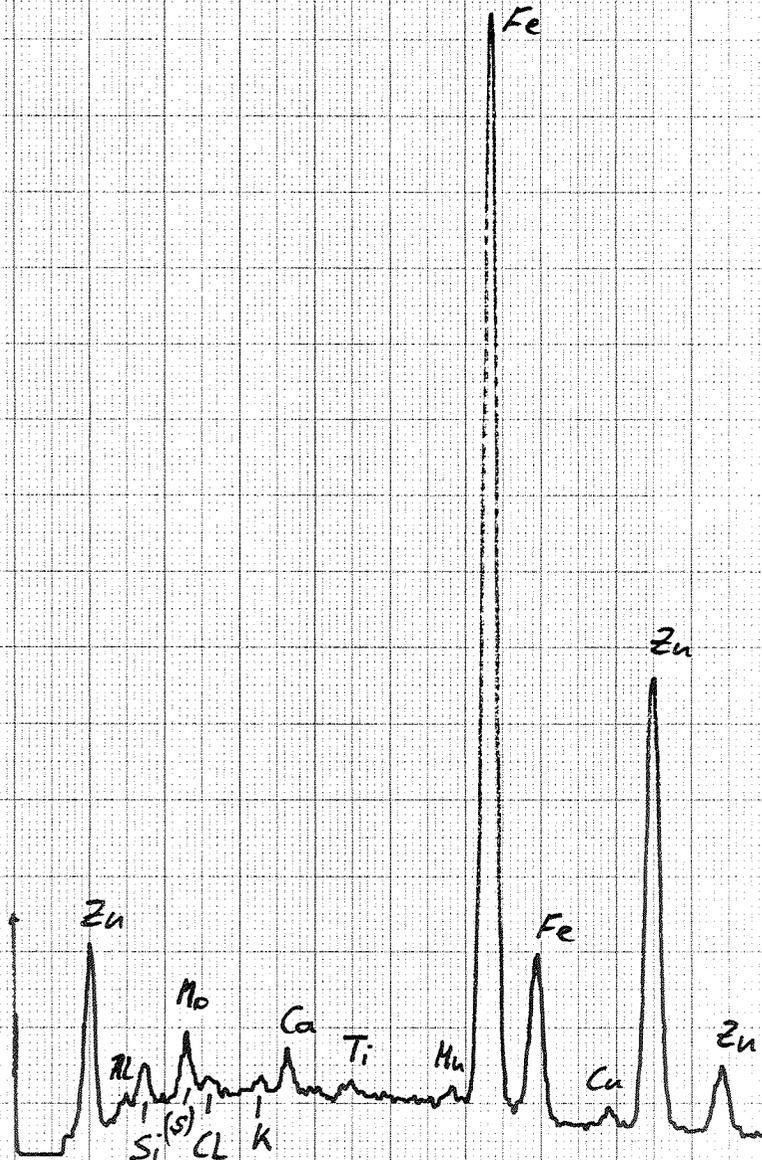
Scooter Nr. 3

Scooter Faller
REM-Diagramm Stromabnehmerbügel

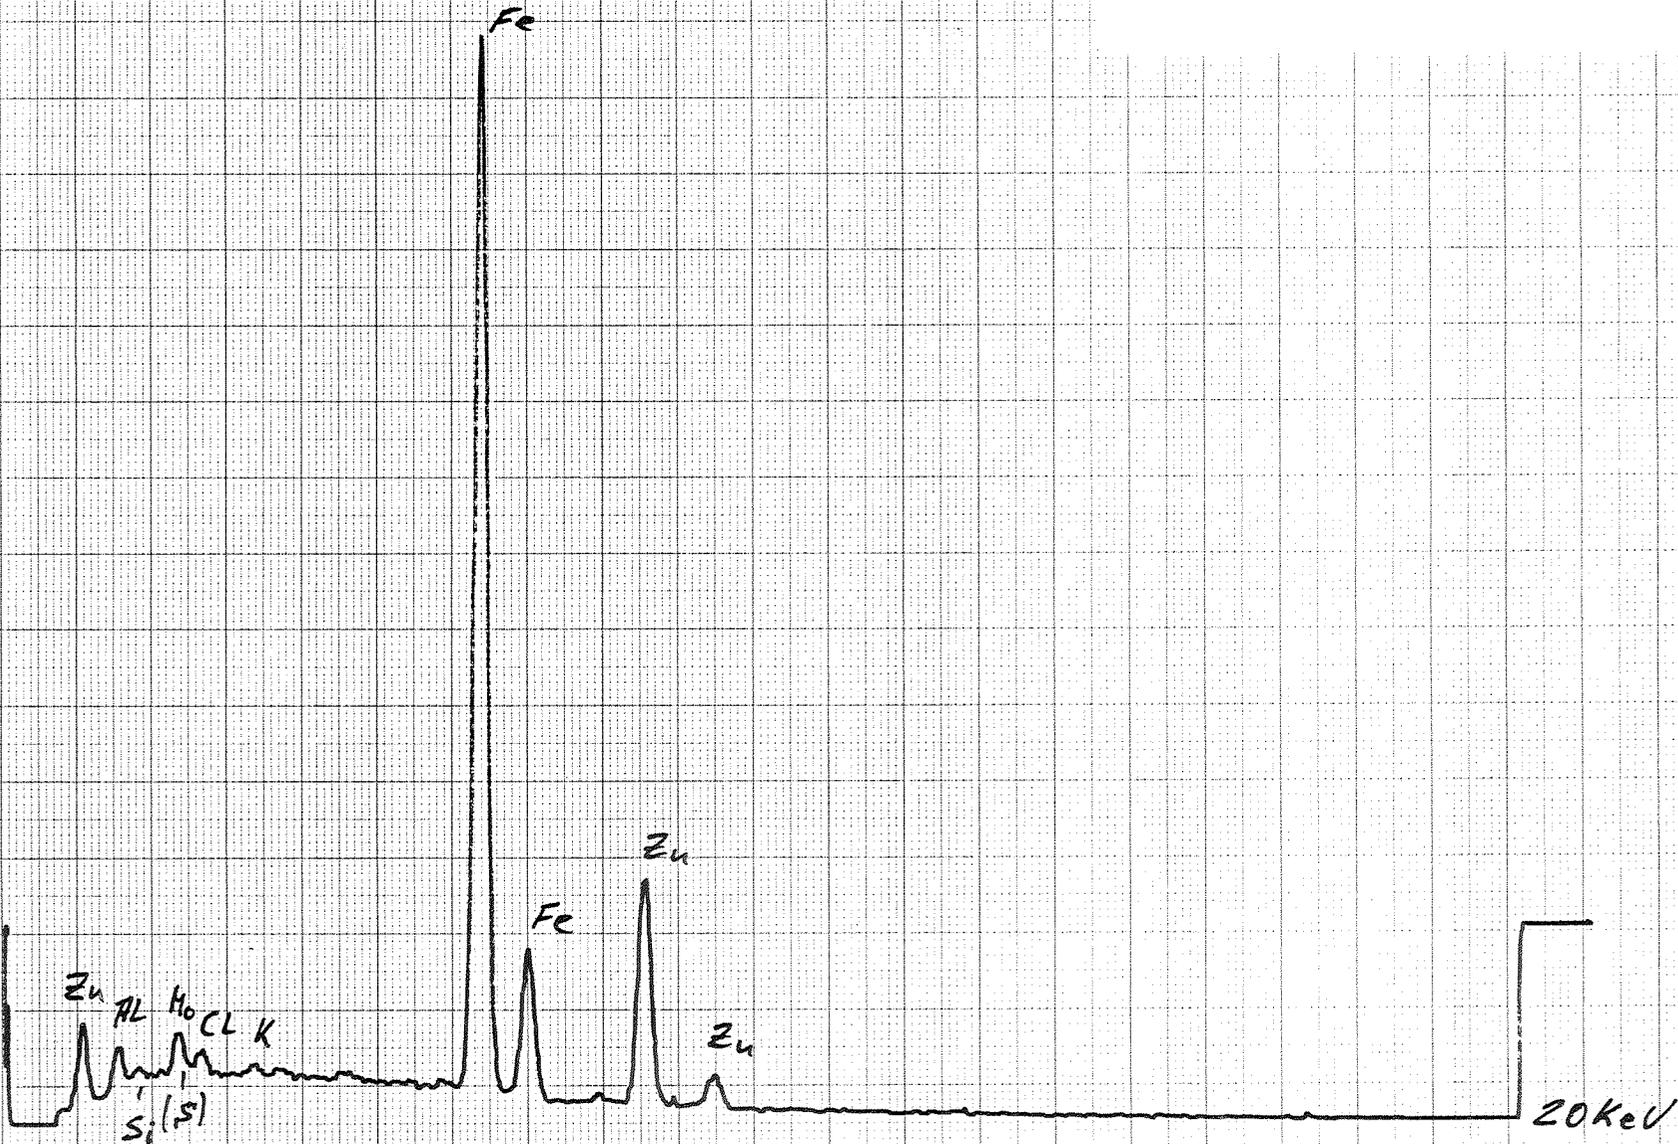
Scooter Faller
REM-Diagramm Stromabnehmernetz

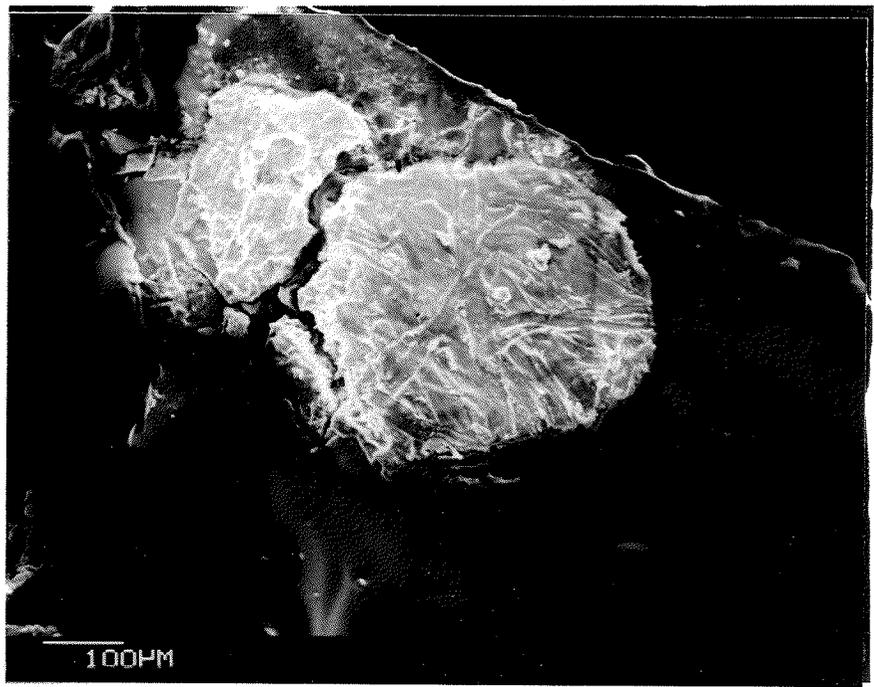
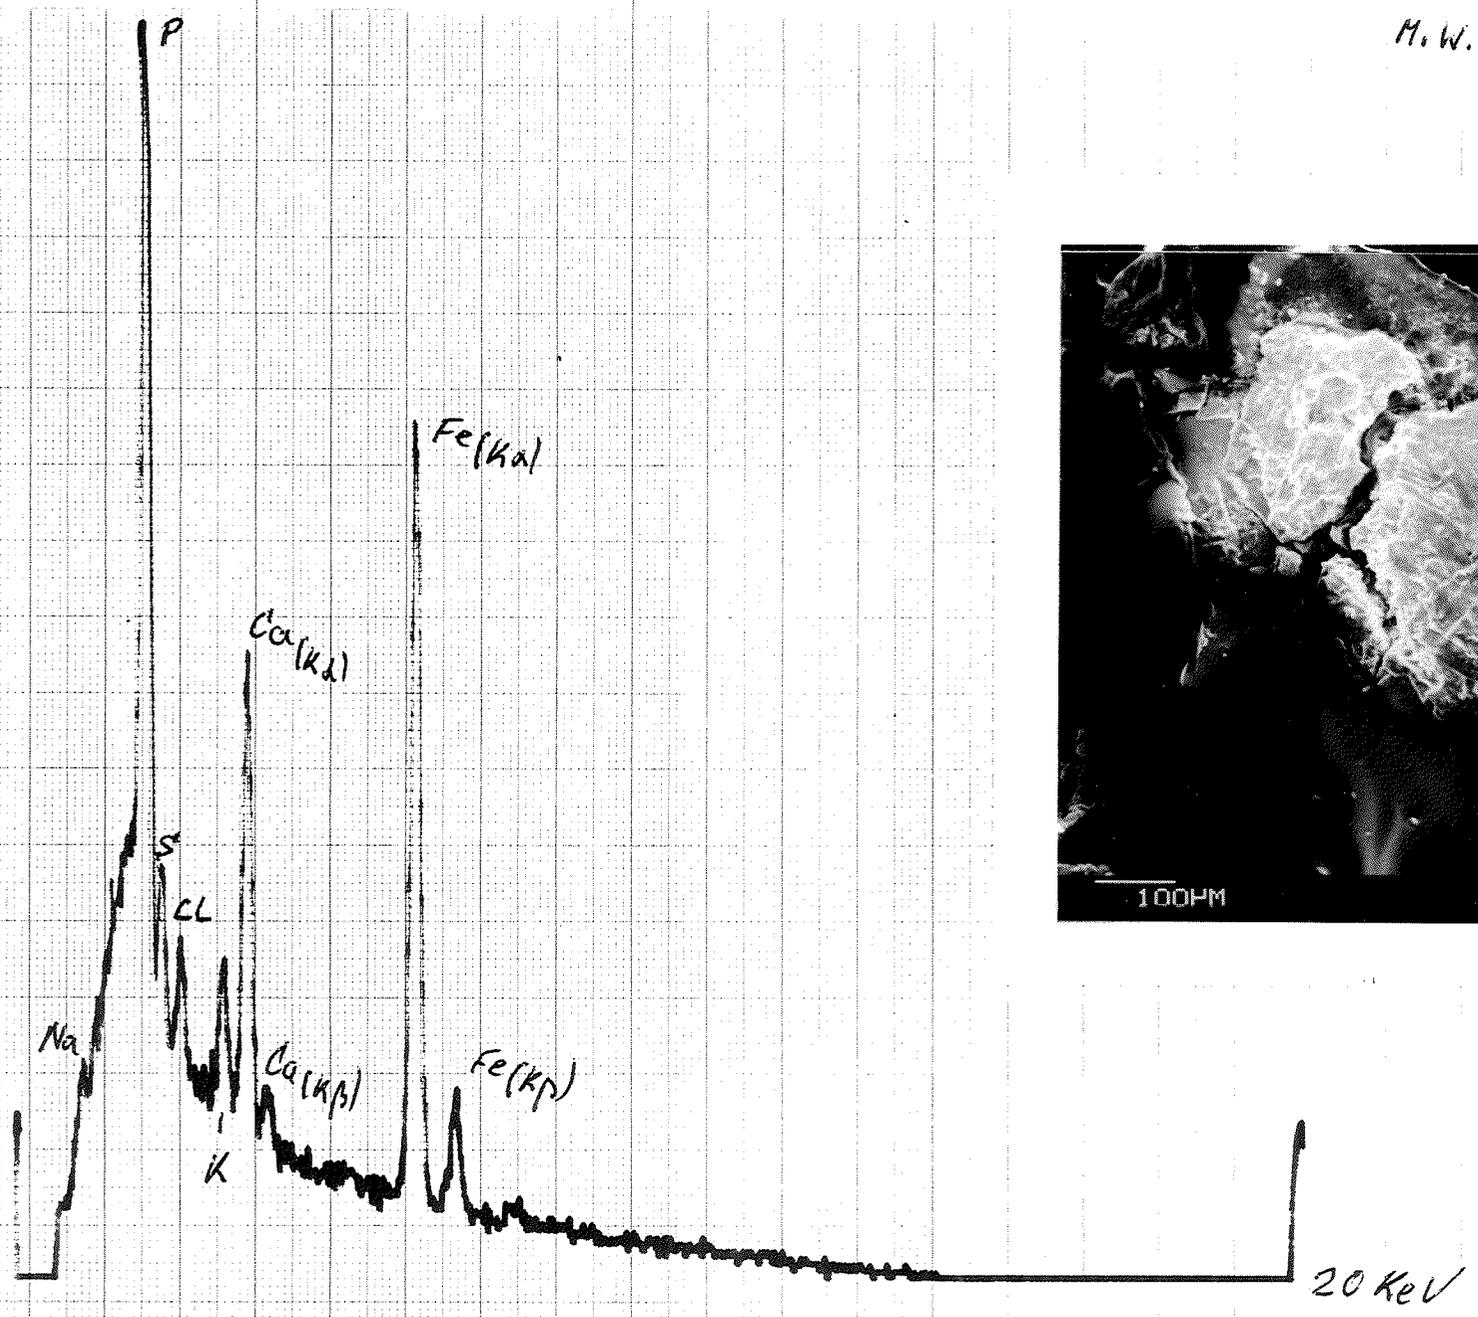
Skooter Nr. 3

Scooter Faller
REM-Diagramm eines Partikels das
dem Jugendl. A. B. am 06.09.86
nach Besuch der Kirmes in Weil/Rhein
aus einem Auge entfernt wurde.

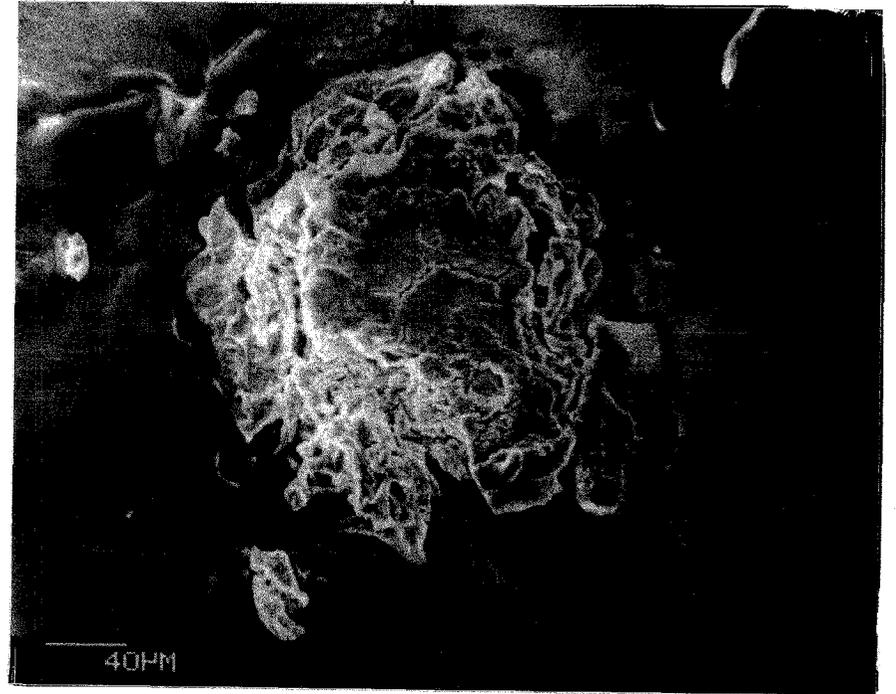
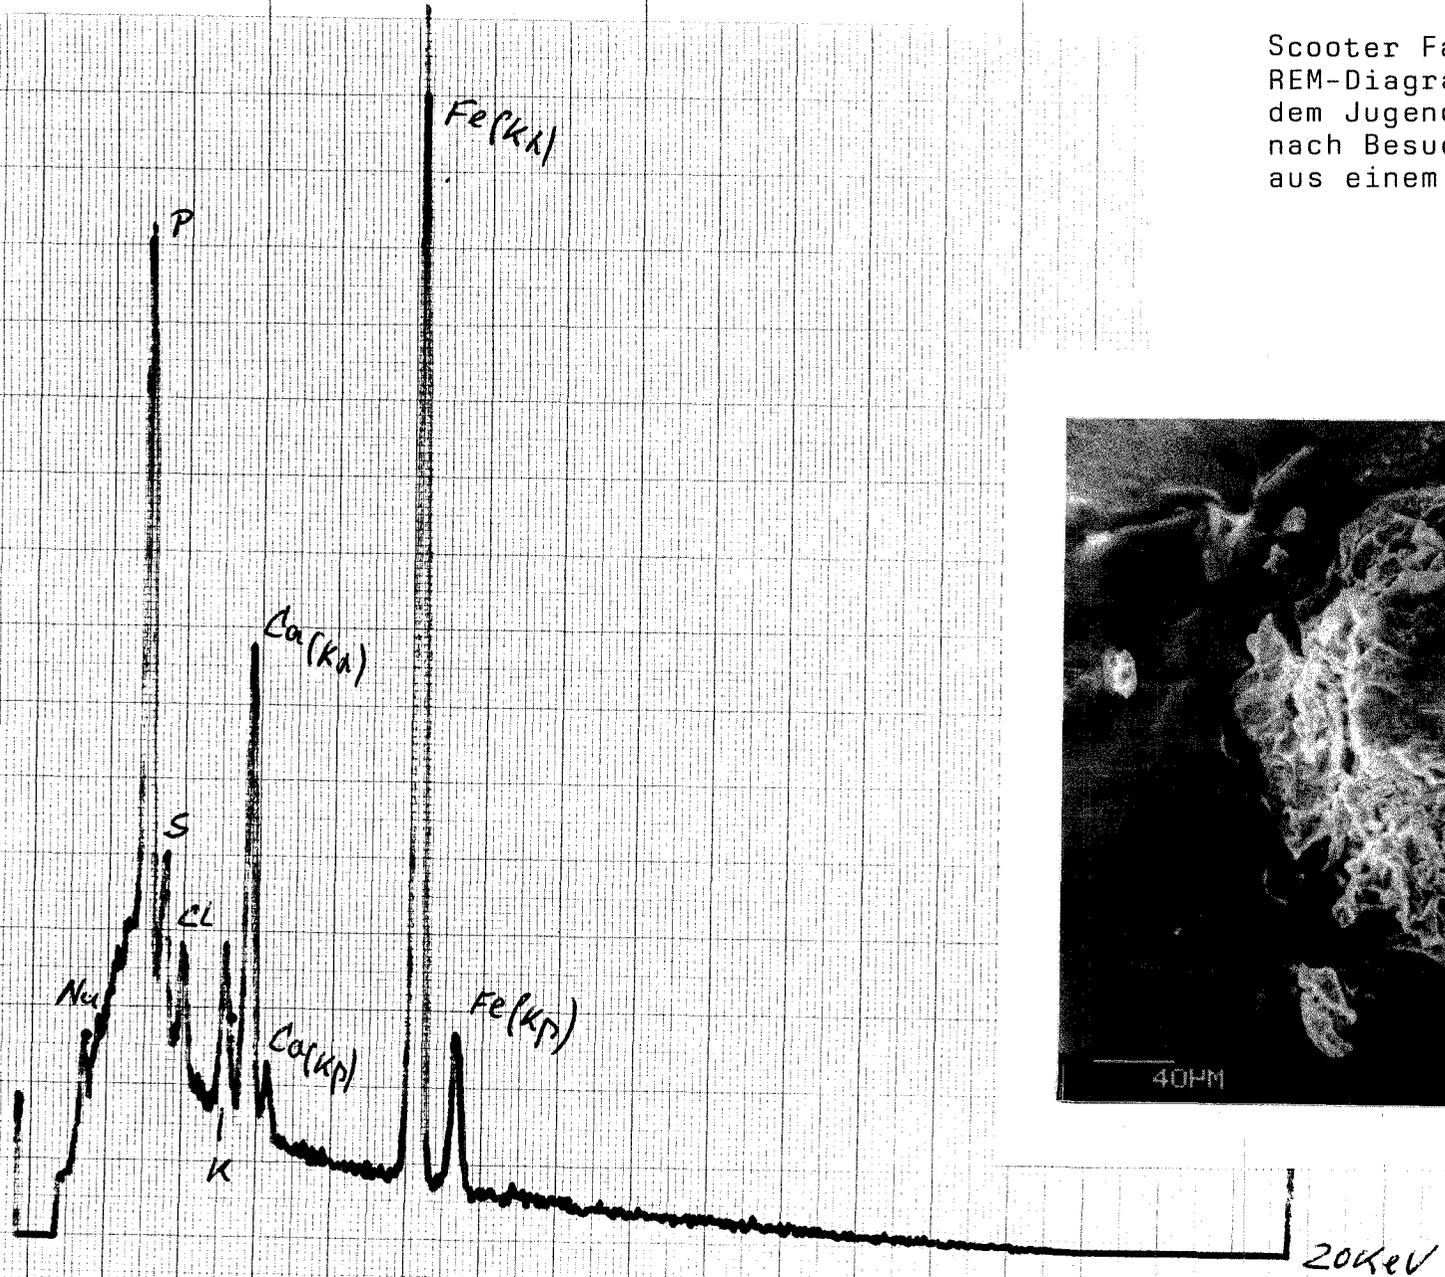
Scooter Nr. 3

Scooter Faller
REM-Diagramm eines Partikels das
dem Jugendl. N. H. am 06.09.86
nach Besuch der Kirmes in Weil/Rhein
aus einem Auge entfernt wurde.

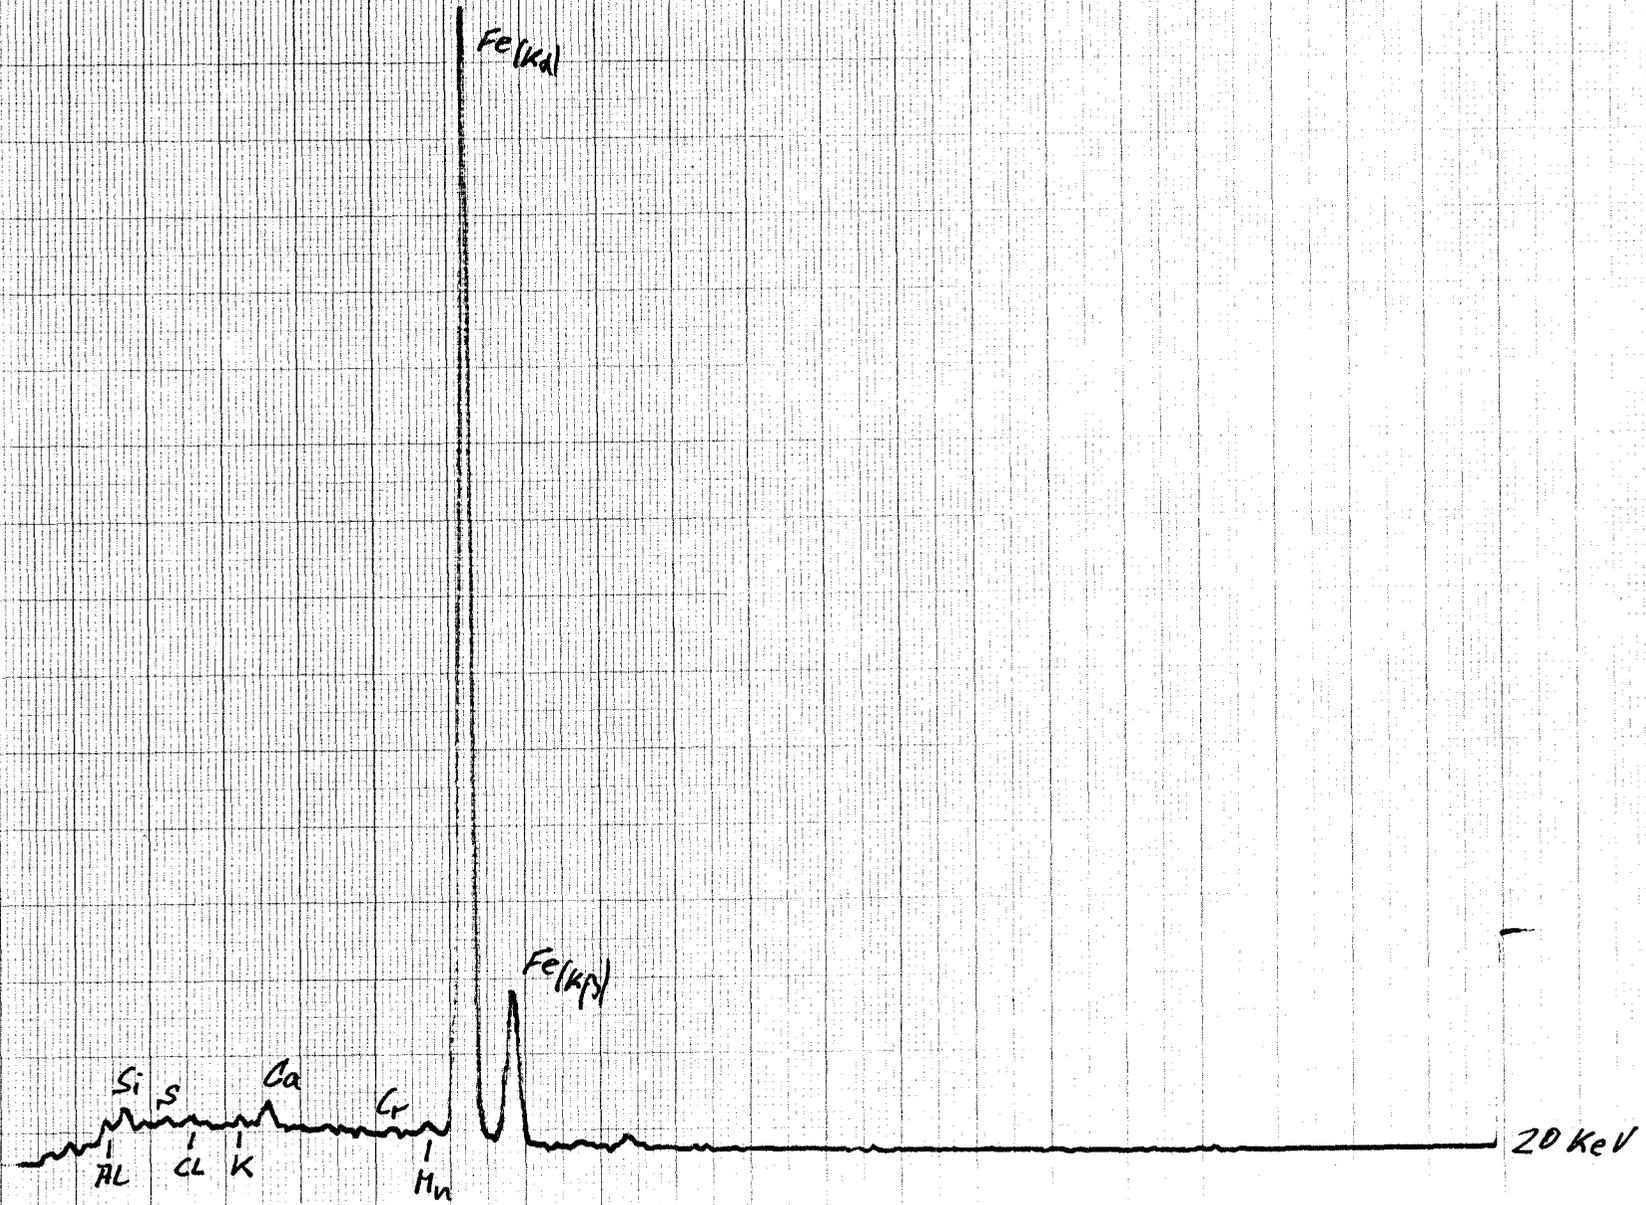
Scooter Nr. 4

Scooter Molver
REM-Diagramm Stromabnehmerbügel

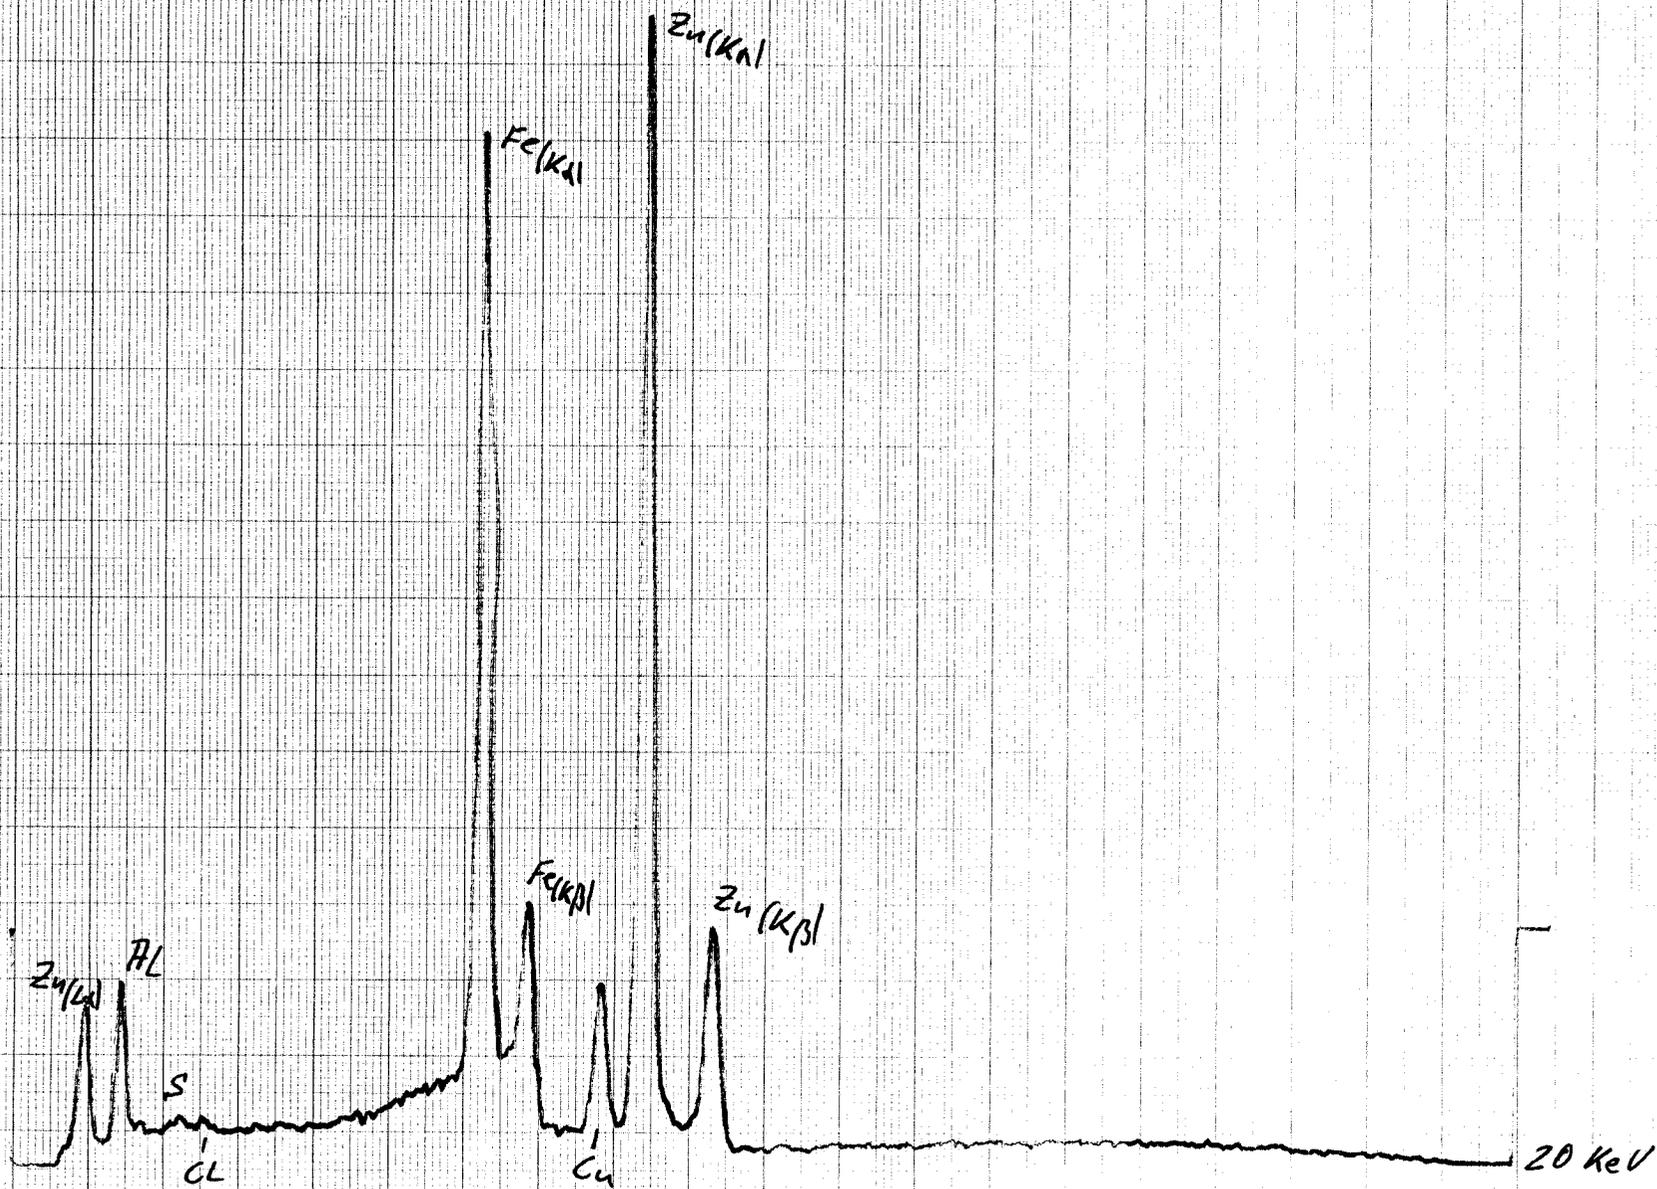
Scooter Nr. 4

Scooter Møller
REM-Diagramm Stromabnehmernetz

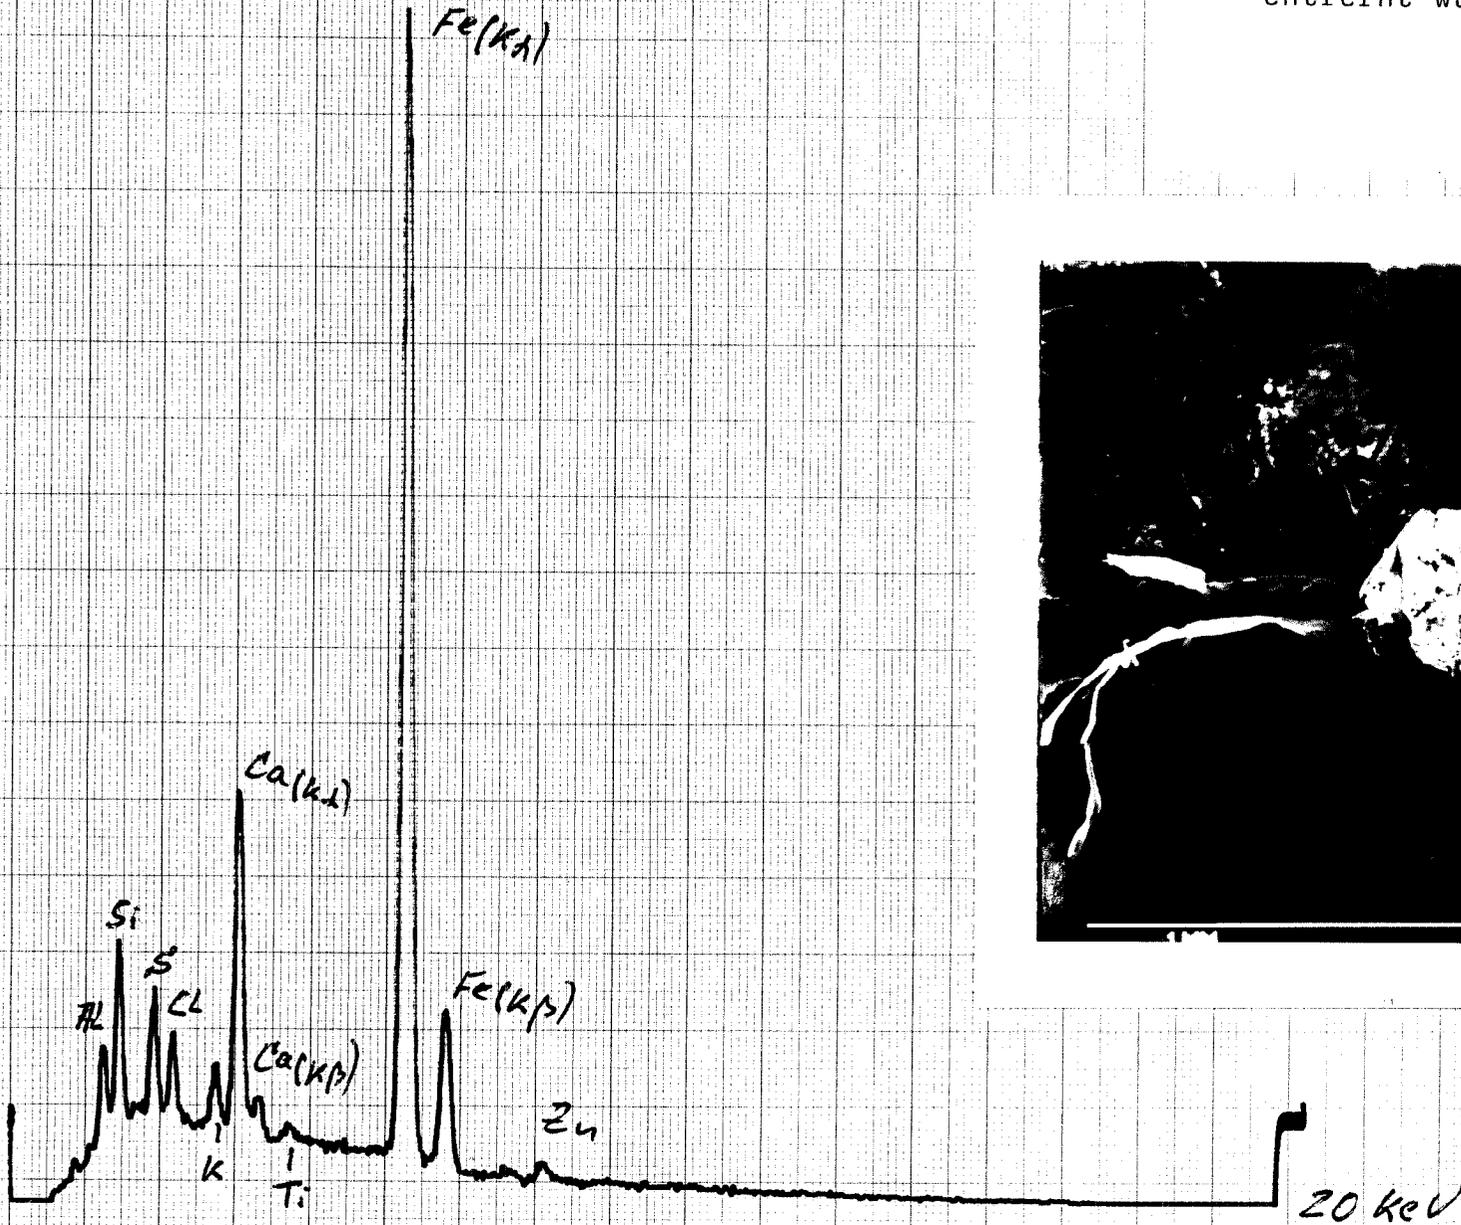
4
Scooter Mölter
REM-Diagramm eines Partikels das
einem Kind nach Besuch der Kirmes
in Küps am 28.07.86 aus dem Auge
entfernt wurde.
