Augenverletzungen beim Betrieb von Autoskootern

München, 25.10.1988

Schlußbericht zum Forschungsvorhaben

"Augenverletzungen beim Betrieb von Autoskootern"

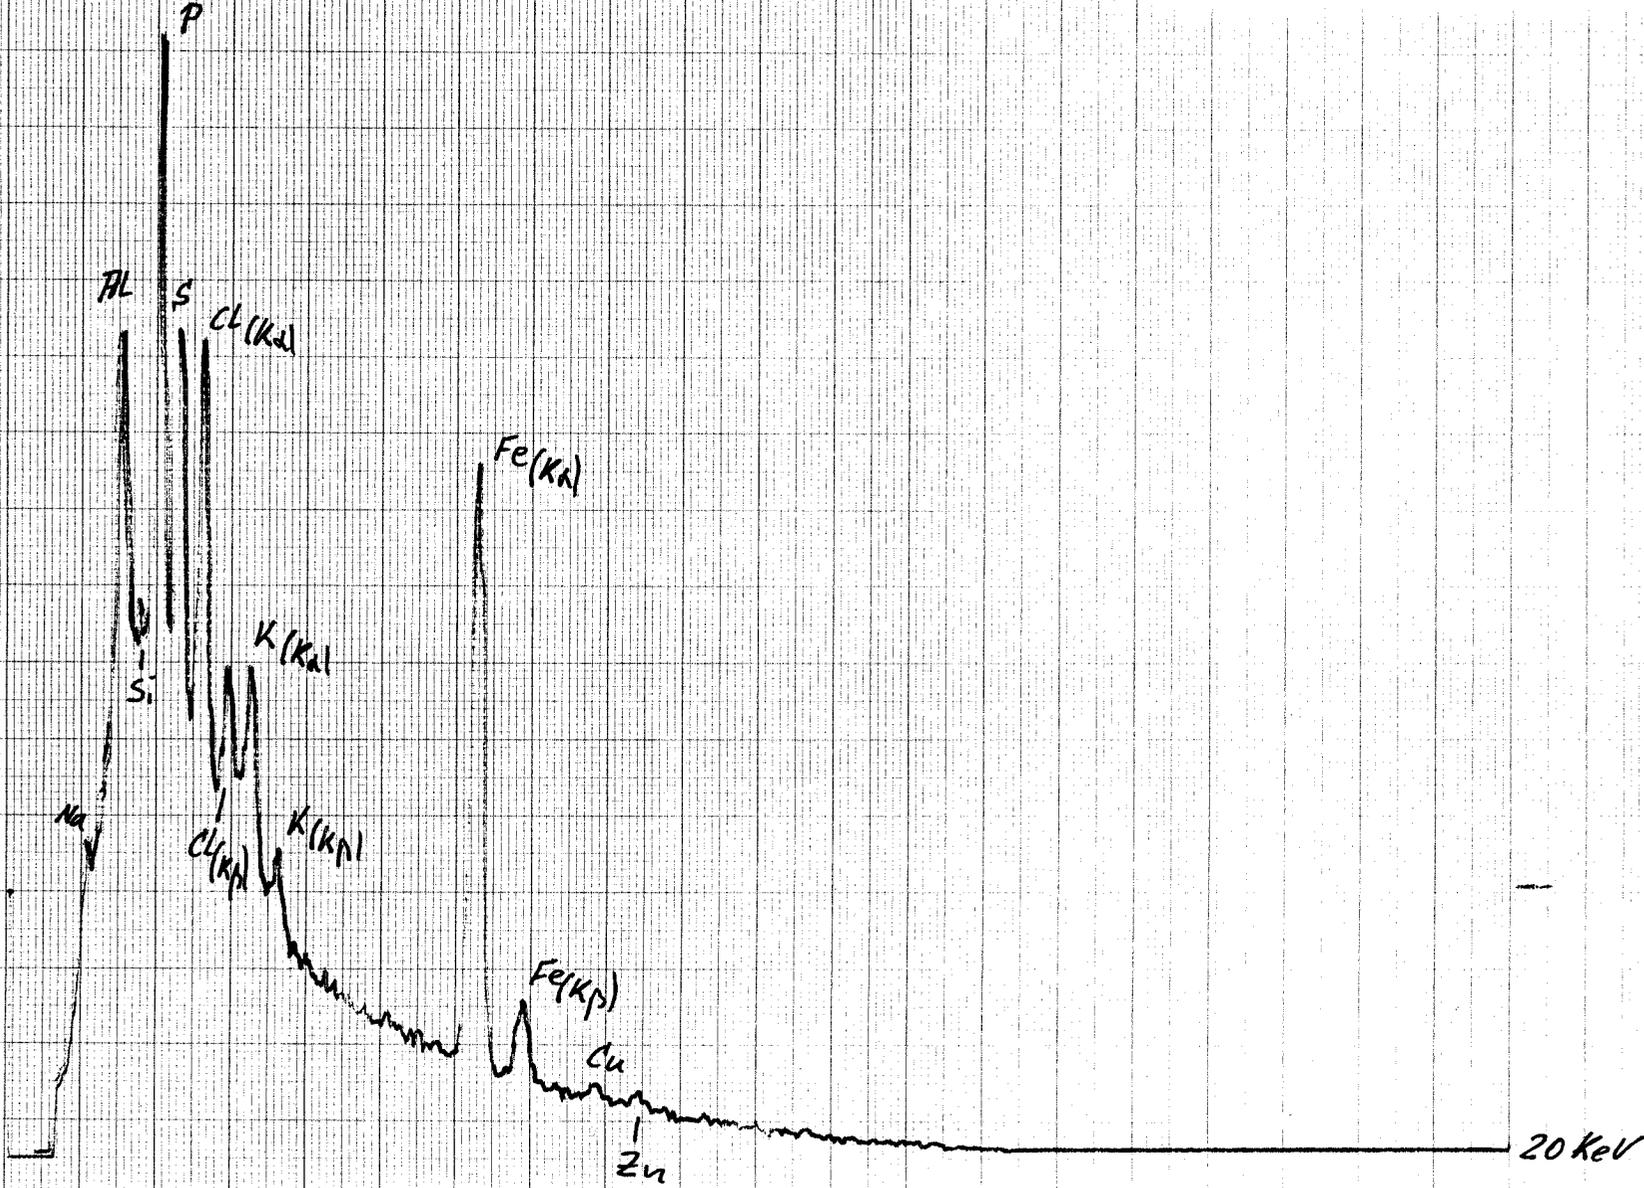
Scooter Nr. 4

Scooter M\"olter
REM-Diagramm eines Partikels das
einem Kind nach Besuch der Kirmes
in Wei\ssenbrunn am 28.09.86 aus dem
Auge entfernt wurde.

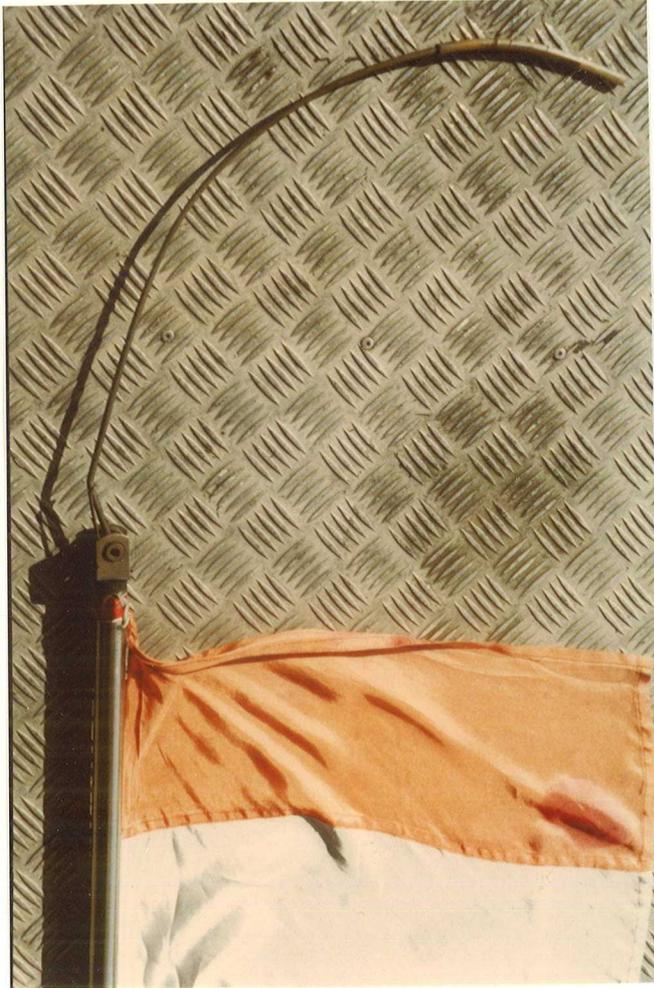
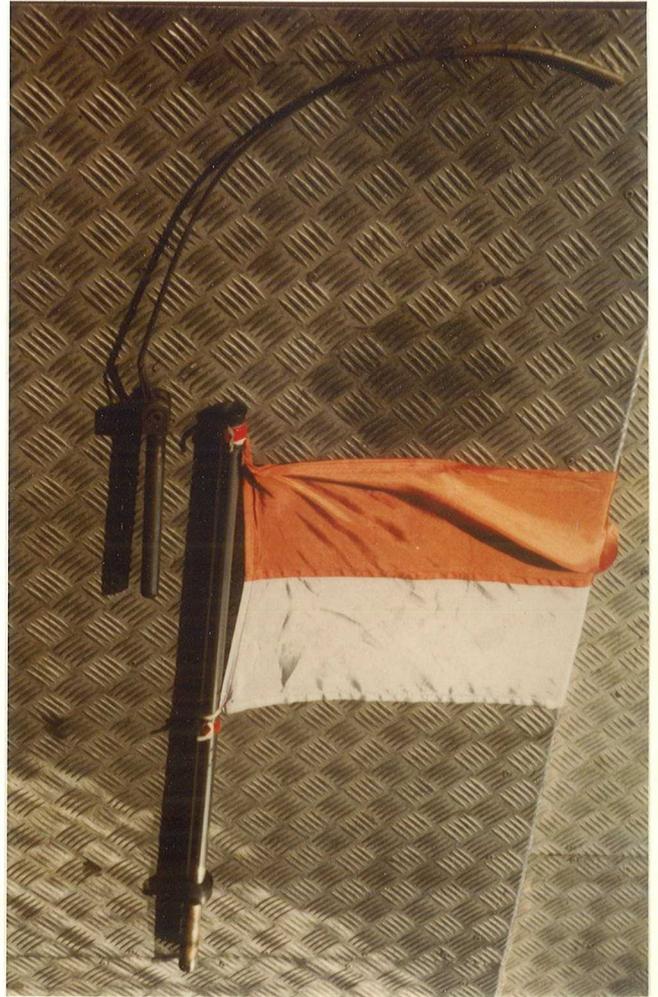
Skooter Nr. 6

einfacher Kontaktbügel

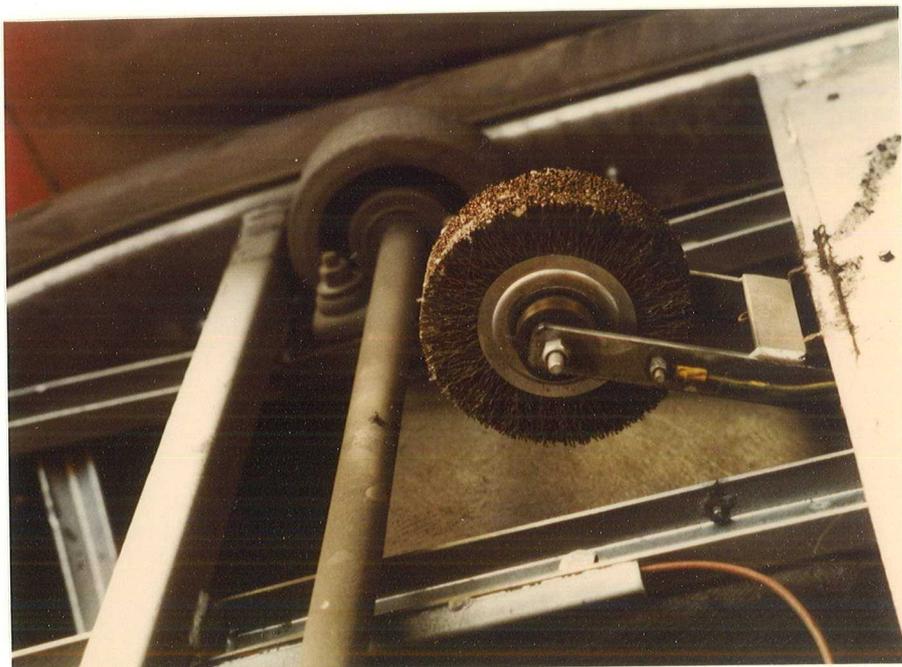
Kontaktbürste mit Masseanschluß an das Chassis
