Einfluß der natürlichen Strahlung in
Wohnhäusern
Teil 1 und 2

Abschlußbericht zur Forschungsarbeit

"Einfluß der natürlichen Strahlung in Wohnhäusern"

Dr.-Ing. G. Neroth	LGA-MPA, Abt. Bauwesen
Dipl.-Ing. (FH) H. Kuhn	LGA-MPA, Abt. Bauwesen
Dr. rer. nat. J. Gründer	LGA, Grundbauinstitut
Dipl.-Geol. C. Schillinger	LGA, Grundbauinstitut

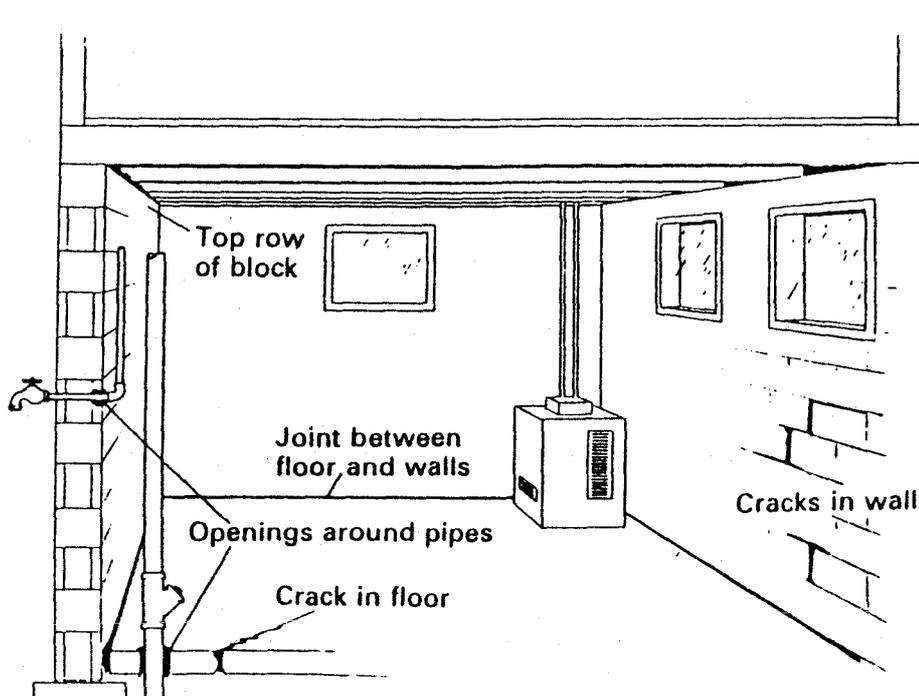
Um den Eintritt von Radon in das Gebäude zu behindern, muß die gesamte Baukonstruktion im erdberührten Bereich möglichst gasdicht sein. Offensichtliche Schwachstellen, wie z.B. durchgehende Risse in der Bodenplatte, nicht vermörtelte Fugen im Kellermauerwerk, nicht abgedichtete Rohr- und Leitungsdurchführungen usw. können oft mit relativ geringem Aufwand beseitigt werden (Bild 8).

Bild 8: Abdichten von Schwachstellen

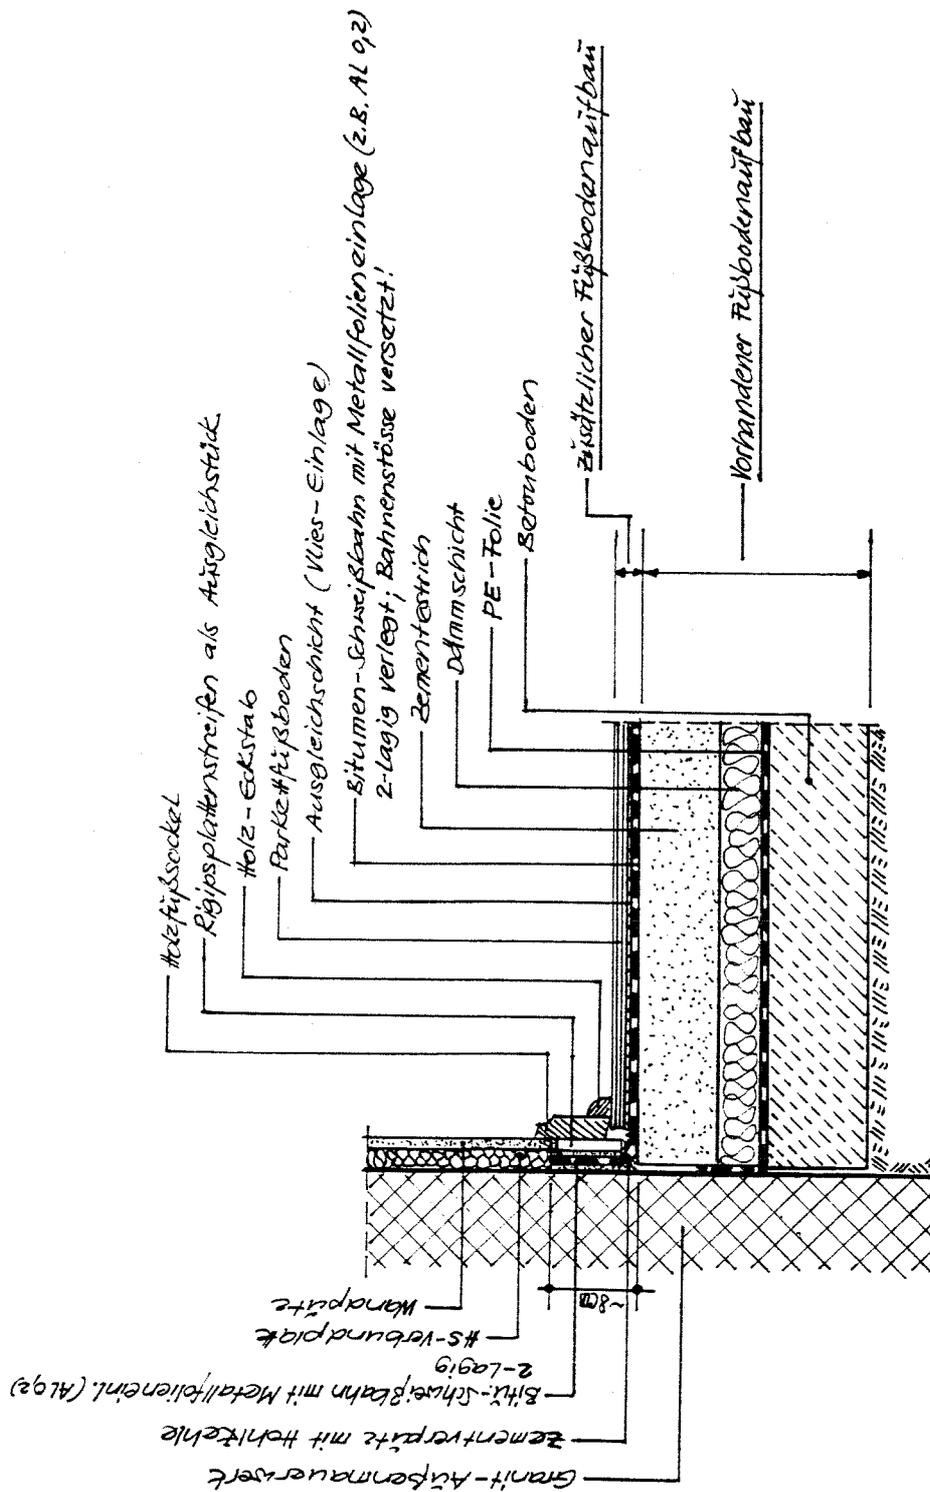
Bild 17: Standort A, Haus Nr. 4:
Fußbodenaufbau (Raum Nr. 4 im Erdgeschoß)
vor bzw. nach der Sanierung im Jahre 1986

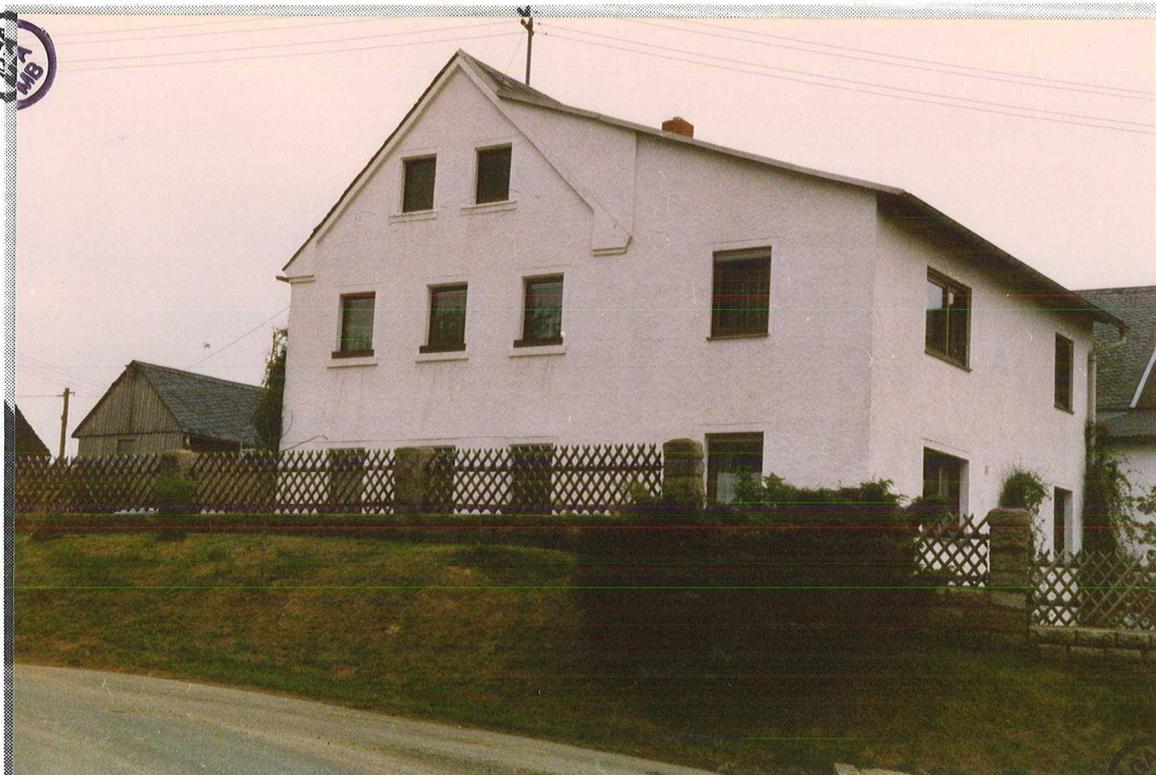
Vom Keller aus dringt das Radon in die EG-Räume, insbesondere in den darüberliegenden Raum (3) ein. Raum (2) zeigt für einen Neubau relativ hohe Werte. Mögliche Ursachen hierfür sind sowohl in den individuellen Lüftungsgewohnheiten (Küche!), aber auch in der Tatsache begründet, daß die Küche (2) über eine Zwischentür direkt mit dem stärker belasteten Raum (3) verbunden ist.

Bild 18: Standort A, Haus Nr. 04:
Ansicht der Nordwestseite

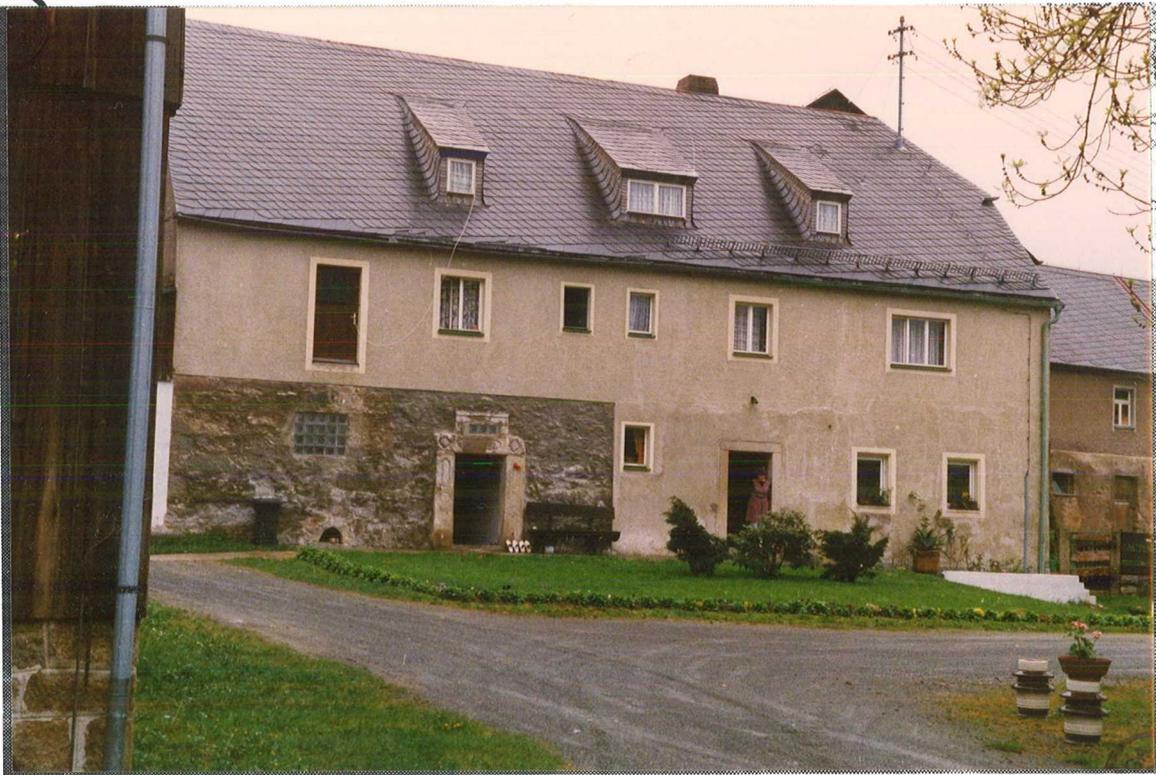
Der Fußbodenaufbau in den Räumen (5) und (6) des Erdgeschosses weist eine Besonderheit auf: Unter den Fußbodenbelägen befindet sich ein Bretterboden auf Holzbalken, die direkt auf dem anstehenden Erdreich ohne Abdichtung verlegt sind. Bei den übrigen Räumen wurde nachträglich eine Betonbodenplatte eingebaut.

Bild 19: Standort A, Haus Nr. 06:
Ansicht der Südostseite

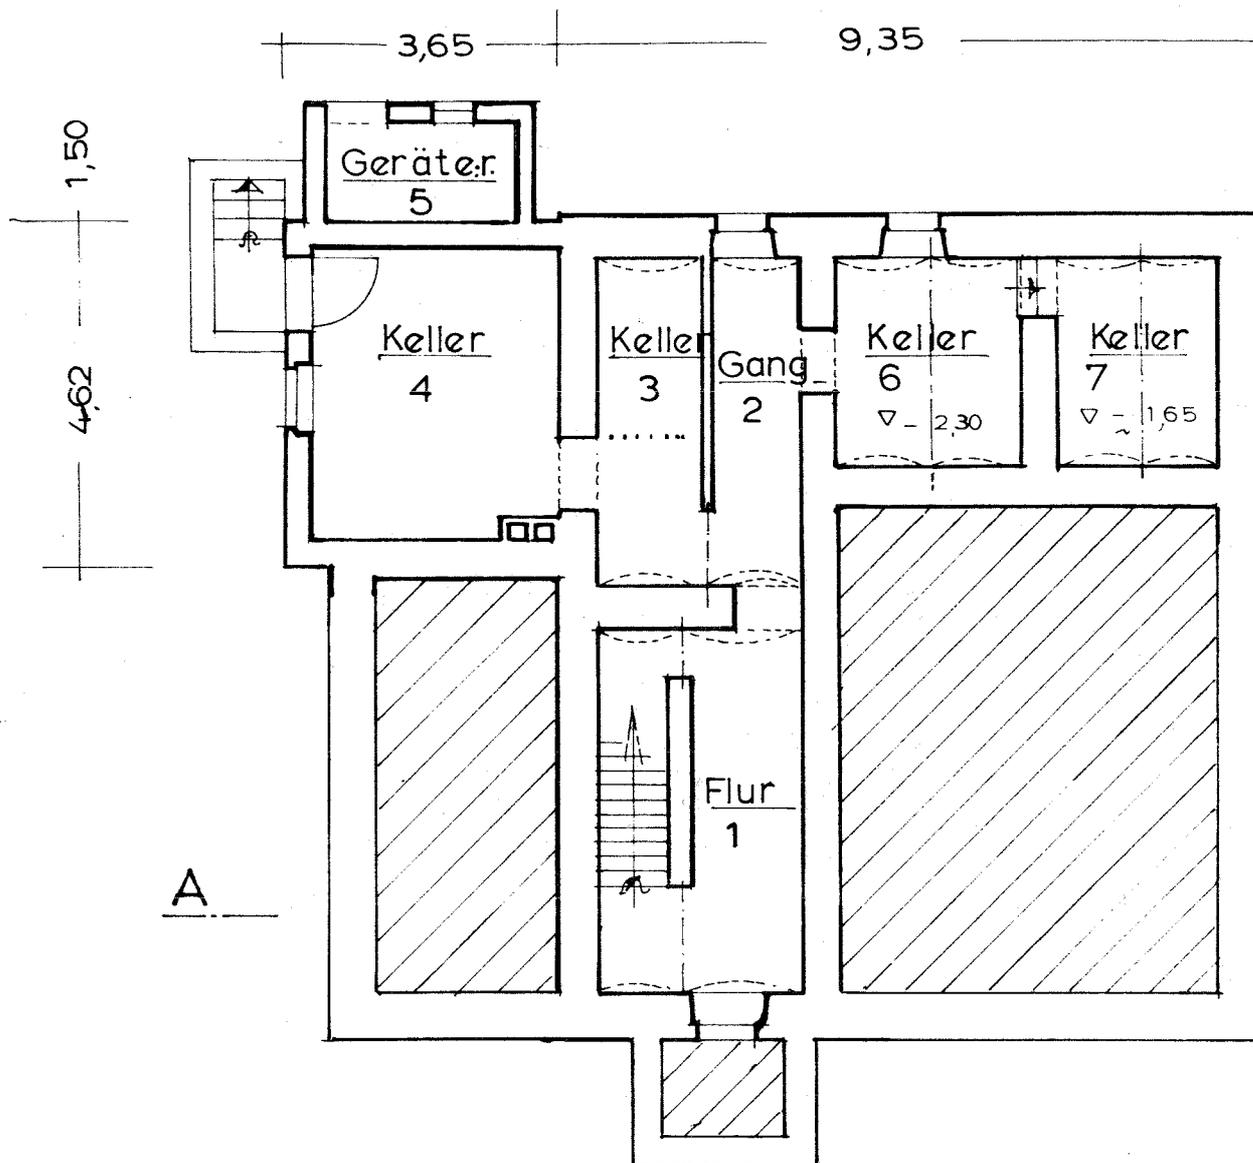
Bild Nr. A40: Standort A, Haus Nr. 22:
Grundriß des Kellergeschosses
Maßstab 1:100

DAS GEBÄUDE STEHT AN
DER SÜDECKE (RAUM 7)
AUF FELSEN !
