Schäden an Stützmauern  
Ausführungsbeispiele von  
Sonderbauweisen

**Schäden an Stützmauern**  
**Ausführungsbeispiele von Sonderbauweisen**

**Bericht erstellt im Auftrag des Instituts für Bautechnik von**  
**Ltd. BD Dr.-Ing. Klaus Hilmer**  
**BOR Dipl.-Ing. Manfred Knappe**  
**Grundbauinstitut, Landesgewerbeanstalt, Nürnberg**

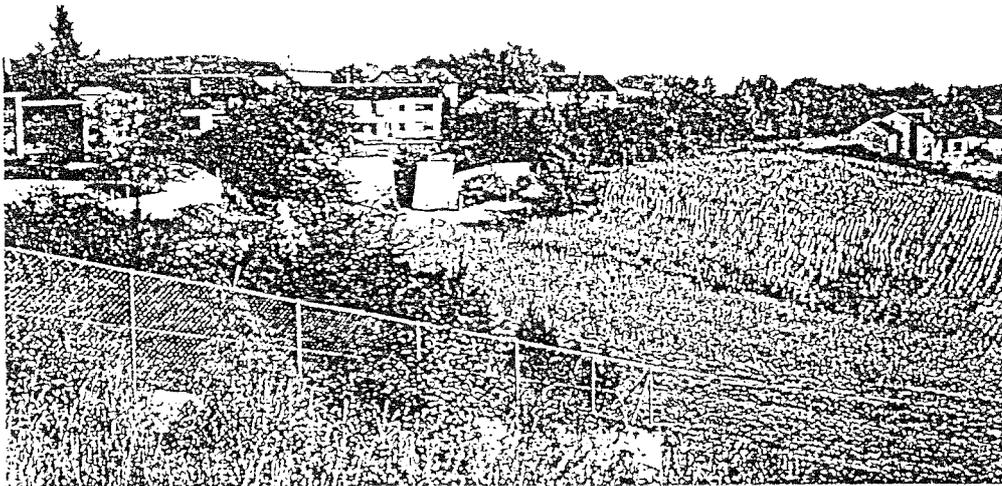
Bild 5: Geländesituation im Bereich des Hangrutsches

Im Gründungsbereich der Stützmauern wurde Kies angetroffen, von einer weiteren Baugrunderkundung wurde deshalb abgesehen. Etwa 10 Jahre später kam es nach starken Niederschlägen, die auf längere Trockenperioden folgten, zu Rutschungen am Stützmauerfuß, die Mauer wanderte ca. 8 m bis 10 m hangabwärts.

Bild 5 verdeutlicht die Gesamtsituation. Bild 6 zeigt die verschobene Winkelstützmauer, diese ist als Stahlbetonkonstruktion noch völlig intakt.

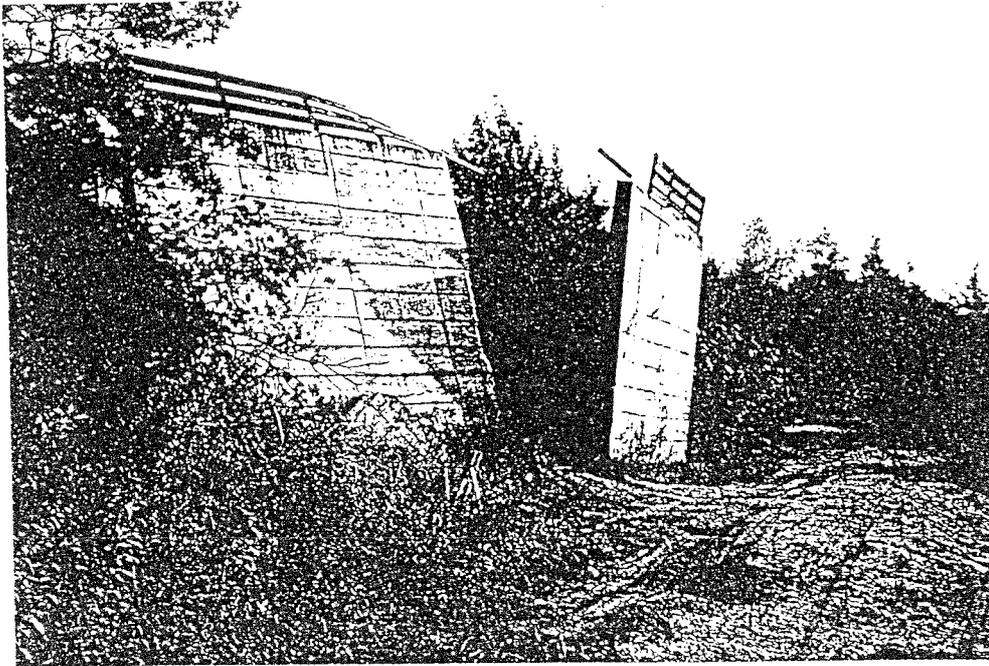
Bild 6: Verschobene Winkelstützmauer

Geländebruchuntersuchungen ergaben, je nach Ansatz der Scherfestigkeit, daß die baulichen Eingriffe in Verbindung mit den hohen Niederschlägen die geringen vorhandenen Stand-sicherheitsreserven aufgezehrt und damit die stets latente Rutschgefahr aktiviert hatten.

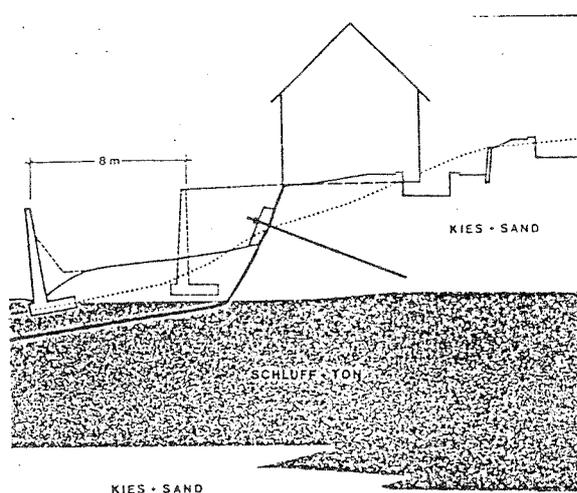
Bild 7: Untergrundverhältnisse

Die Untergrundverhältnisse wurden durch umfangreiche Nachuntersuchungen durch das Bayerische Geologische Landesamt festgestellt. Die Untergrundsituation ist in Bild 7 schematisch dargestellt.

Demnach wurde die Winkelstützmauer in einem Rutschgebiet errichtet. Über einer Sand-Kiesüberdeckung steht wasserstauer aufgeweichter Flinzmergel an, der erst in tieferen Lagen halbfest und fest wird. Starke Niederschläge im Frühjahr bis Sommer führten dann zu der akuten Rutschung.

Laborversuche an Proben aus dem Rutschbereich zeigten, daß die Restscherfestigkeit der aufgeweichten Schluffe und Tone nur  $7^\circ$  betrug, die Anfangsscherfestigkeit wurde mit  $21^\circ$  ermittelt.

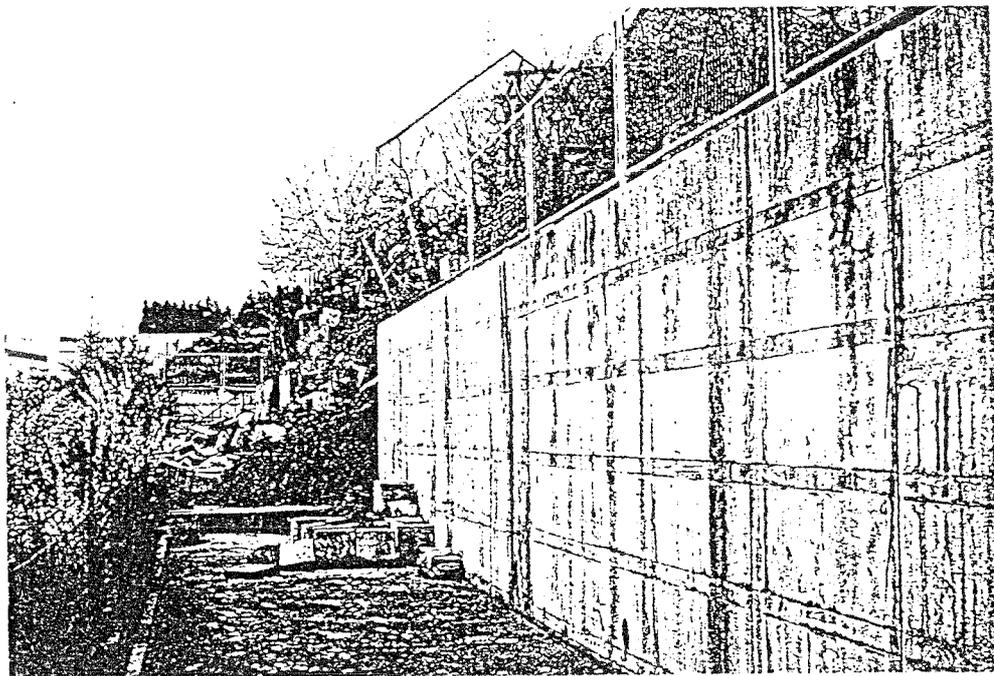
Bild 11: Einsturzstelle

Acht Jahre nach Errichtung der Stützmauer stürzte nun ein 15 m langer Abschnitt ein (Bild 11). Der Bruch erfolgte ca. 2,5 m unterhalb der Mauerkrone. An dieser Stelle endete die Bewehrung der Anschlußseisen, die Bewehrungsmatte lag auf der Zugseite.

Die Mauer war mit bindigem Bodenmaterial hinterfüllt worden. Als Entwässerungseinrichtung konnten nur im unteren Bereich Dränsteine festgestellt werden. Hinter der gesamten weiteren Mauerhöhe fehlten diese Dränsteine und jegliche andere vertikale Entwässerungsmöglichkeit. Entlastungsöffnungen sind in großen Abständen auf Bild 11 zu erkennen.

Es trat wegen der fehlenden Wasserableitung das Hangsickerwasser durch die Mauer bzw. das Oberflächenwasser floß über die Mauerkrone.

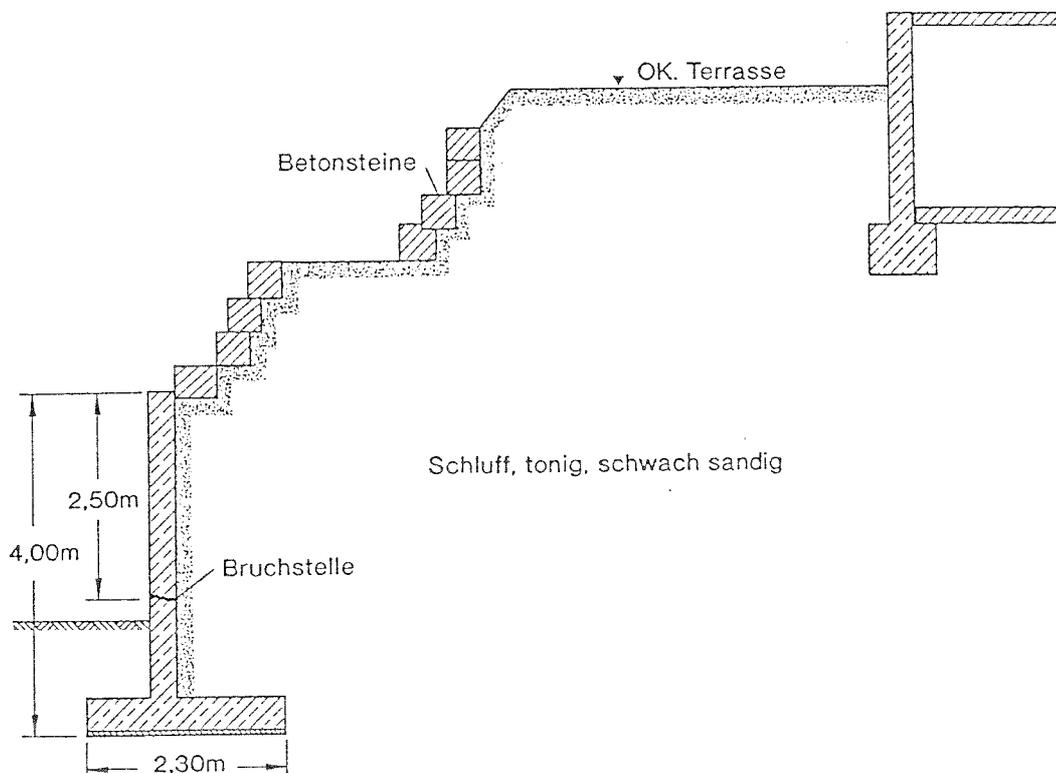
Bild 12: Geländeschnitt im Einsturzbereich

Eine Geländebruchuntersuchung für die im Schnitt (Bild 12) dargestellte Situation ergab, daß für die oberhalb der Bruchstelle liegenden Gebäude die Standsicherheit gewährleistet war.

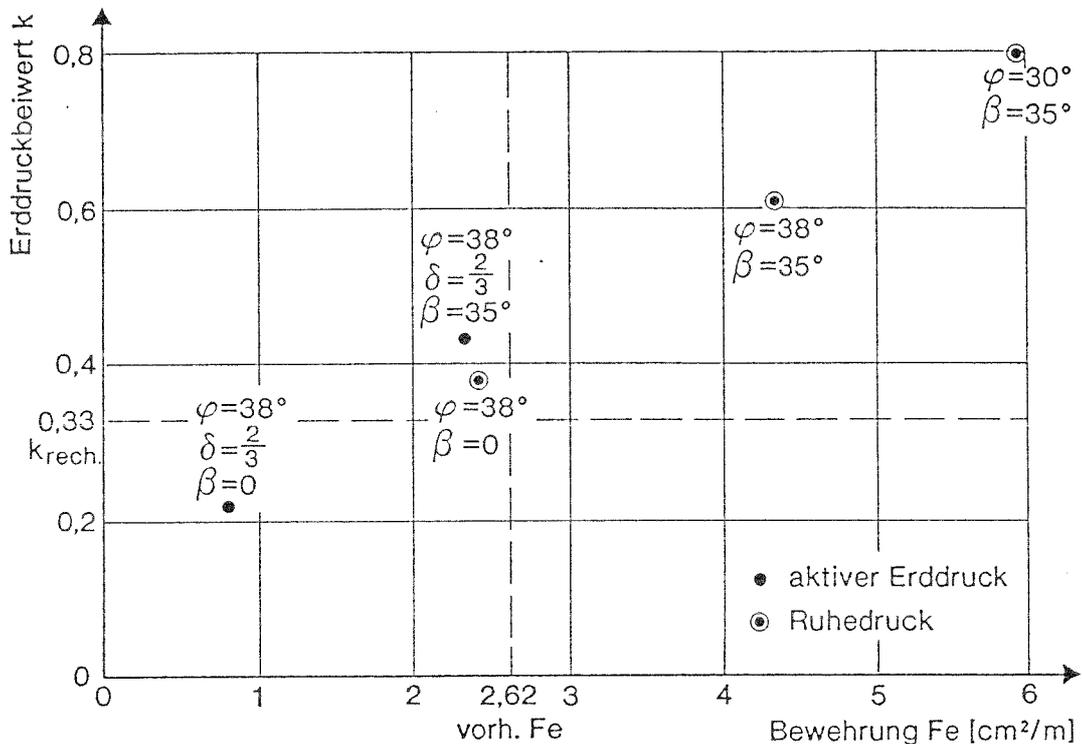
Bild 13: Erddruckbeiwert K und erforderlicher Bewehrungsanteil an der Bruchstelle

Für die Stützmauer selbst wurde eine Parameterstudie gemäß Bild 13 mit verschiedenen Reibungswinkeln, Wandreibungswinkeln und Geländeneigungen durchgeführt.

Daraus wird deutlich, daß die Stützmauer bei einem Hinterfüllmaterial mit einer Scherfestigkeit  $\varphi' = 38^\circ$ , einer Geländeneigung  $\beta = 0^\circ$  und einer Wichte  $\gamma = 19 \text{ kN/m}^3$  noch eine ausreichende Bewehrung aufweist. Da die Geländeneigung jedoch  $\beta = 35^\circ - 45^\circ$  betrug, ging die ursprüngliche statische Berechnung mit  $\beta = 0^\circ$  von falschen Randbedingungen aus.

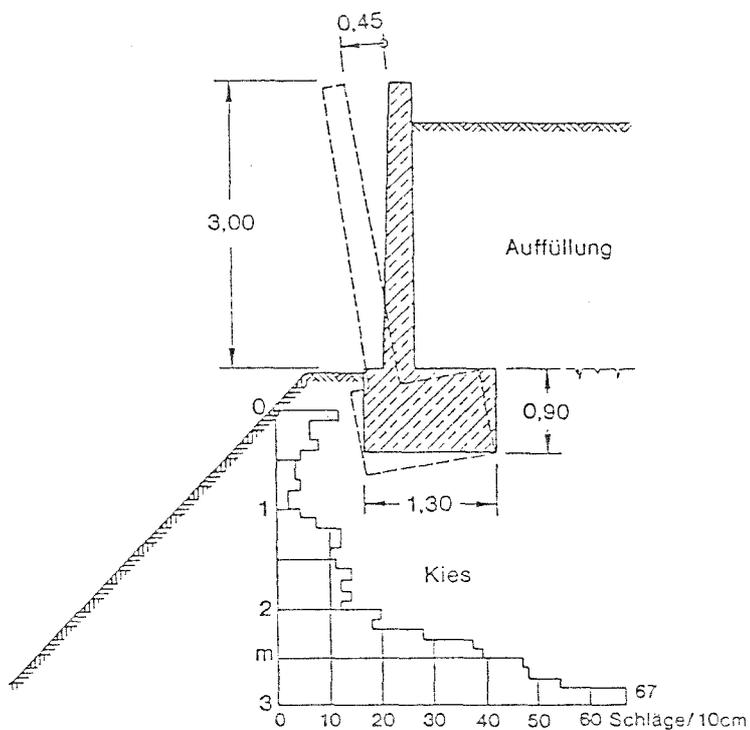
Bild 16: Schadenssituation

An einem sehr steilen Hang wurde eine Stützmauer mit ca. 3 m freier Höhe errichtet. Nach etwa vier Jahren kippte die Stützmauer 45 cm hangabwärts (Bild 16).

Die Schadensursache liegt an der Ausbildung eines schrägen Grundbruchs unterhalb des Mauerfundamentes. Die eingestürzte Mauer wurde, wie die später durchgeführten Schürfen und Sondierungen bestätigten, etwa 0,7 m - 0,8 m unter Geländeoberkante an einem 45° steilen Hang auf locker gelagertem Kies gegründet. Die Hinterfüllung bestand nur teilweise aus Kiesmaterial, die Entwässerung erfolgte durch Öffnungen am senkrechten Mauerschenkel. Eine Vergleichsrechnung mit realistisch angesetzten Bodenwerten und den tatsächlichen Mauerabmessungen ergab Sicherheitswerte für den Grundbruch und

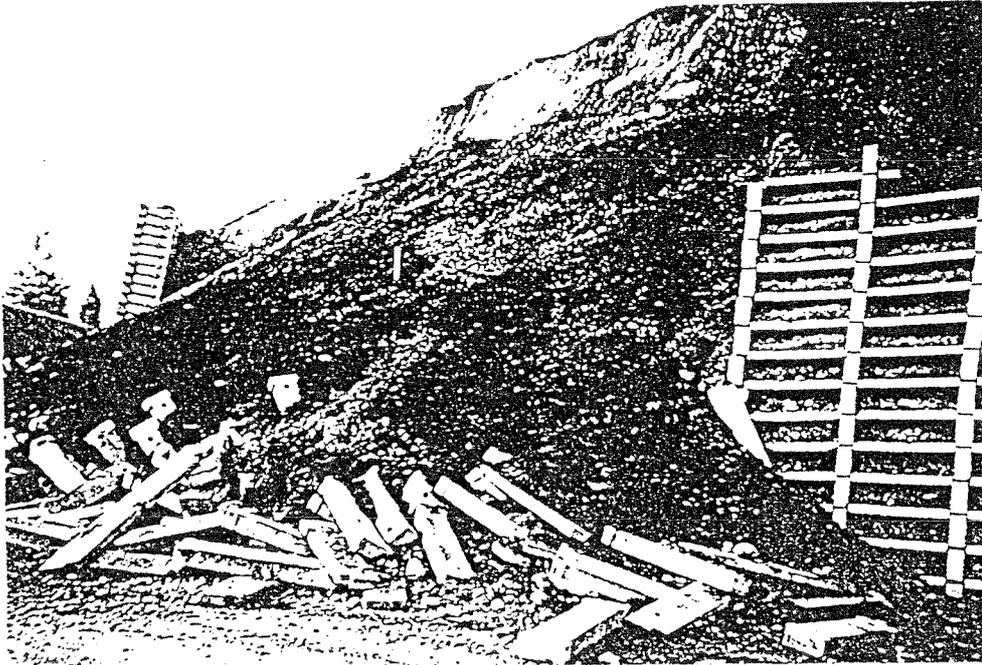
Bild 20: Eingestürzter Bereich

Kurz vor Fertigstellung der Erdarbeiten oberhalb der Wand stürzte diese in einem Abschnitt auf ca. 30 m Länge ein (Bild 20).

Das Versagen trat offensichtlich als kombinierter Gleit-Kippbruch bzw. als Geländebruch und nicht als klassisches Kippen auf. Darauf weist unter anderem die Art hin, wie zahlreiche Binder aus den unteren Rutschmassen herausragen und weitere Fertigteile dort obenauf liegen. Weiter zeigte sich, daß die unteren Binder bis ca. 20 - 30 cm herausgeschoben worden waren.

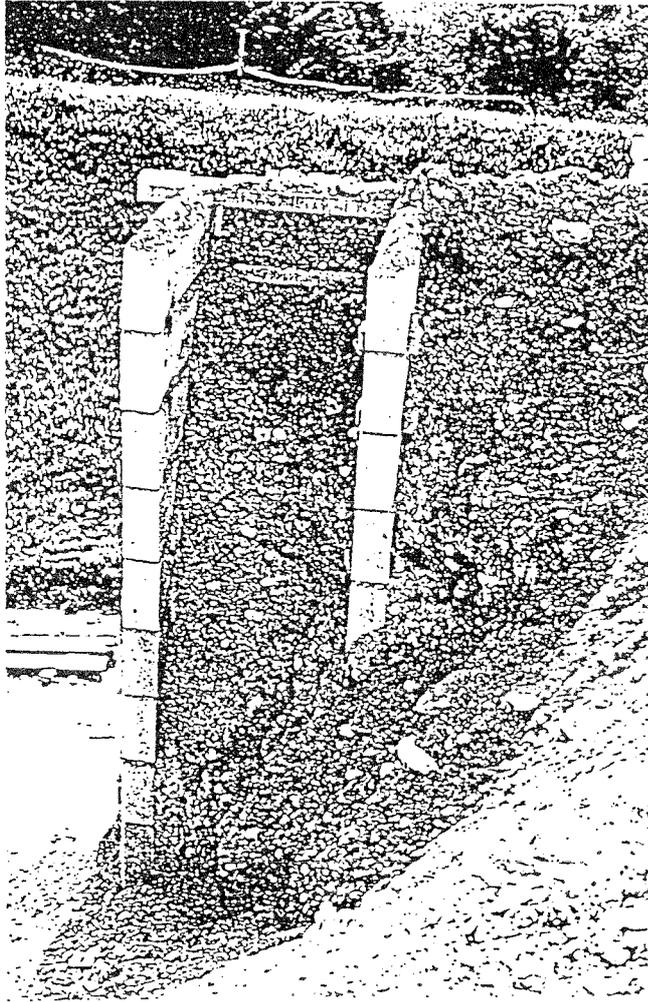
Bild 21: Nicht eingestürzte offene Raumgitterwand  
neben dem Einsturzabschnitt

An der linken Trennfläche zur Einsturzstelle wies die Raumgitter-Stützmauer eine durchgehende Vertikalfuge auf. Aufgrund dieser Bewegungsfuge wurde der angrenzende, stehengebliebene Mauerabschnitt durch den Einsturz kaum in Mitleidenschaft gezogen. Es war nur ein örtliches, scharenweises Herausschieben der Binder zu beobachten.

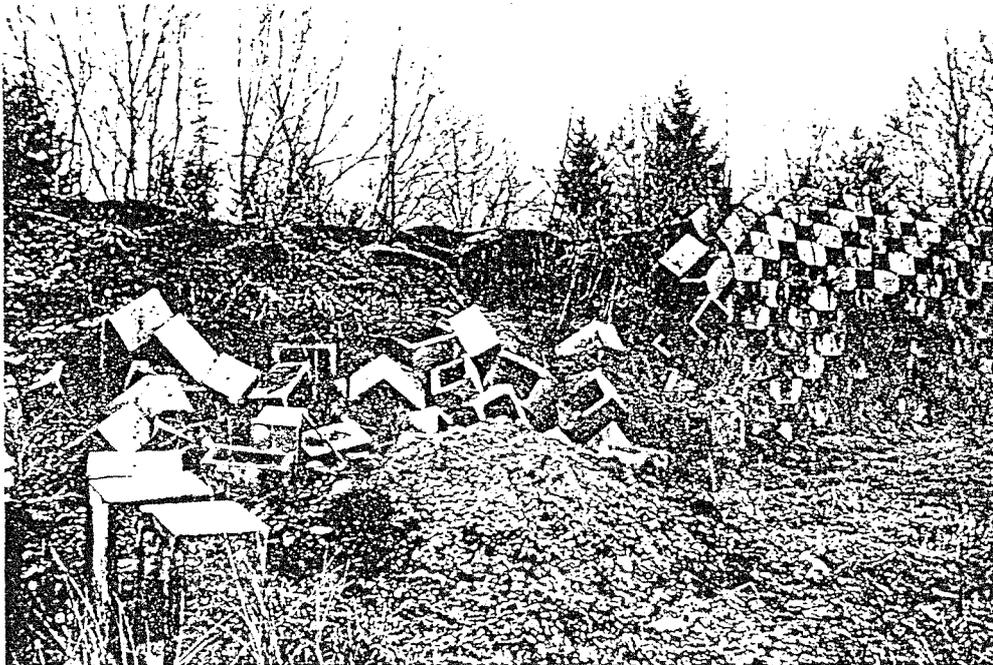
Bild 25: Einsturzstelle der Betonformsteinwand

Entlang einer Umgehungsstraße wurden Betonformsteine als Stützkonstruktion unter einem Winkel von  $\beta = 79^\circ$  aufgebaut. Nach Fertigstellung des Bodenaufbaus hinter den Betonformsteinen traten Schäden (Bild 25) ein.

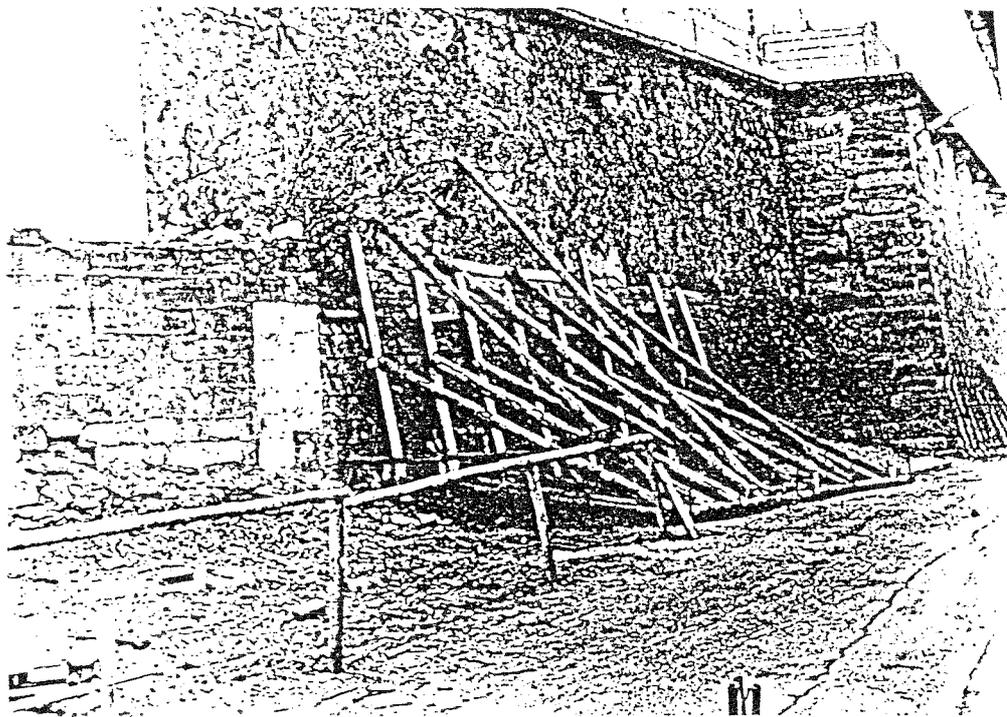
Bild 27: Ansicht der Kirchenmauer nach der provisorischen Abstützung

Auf einer Länge von ca. 20 m traten bei der im Bild 27 dargestellten, 240 Jahre alten Kirchenmauer starke Risse auf.

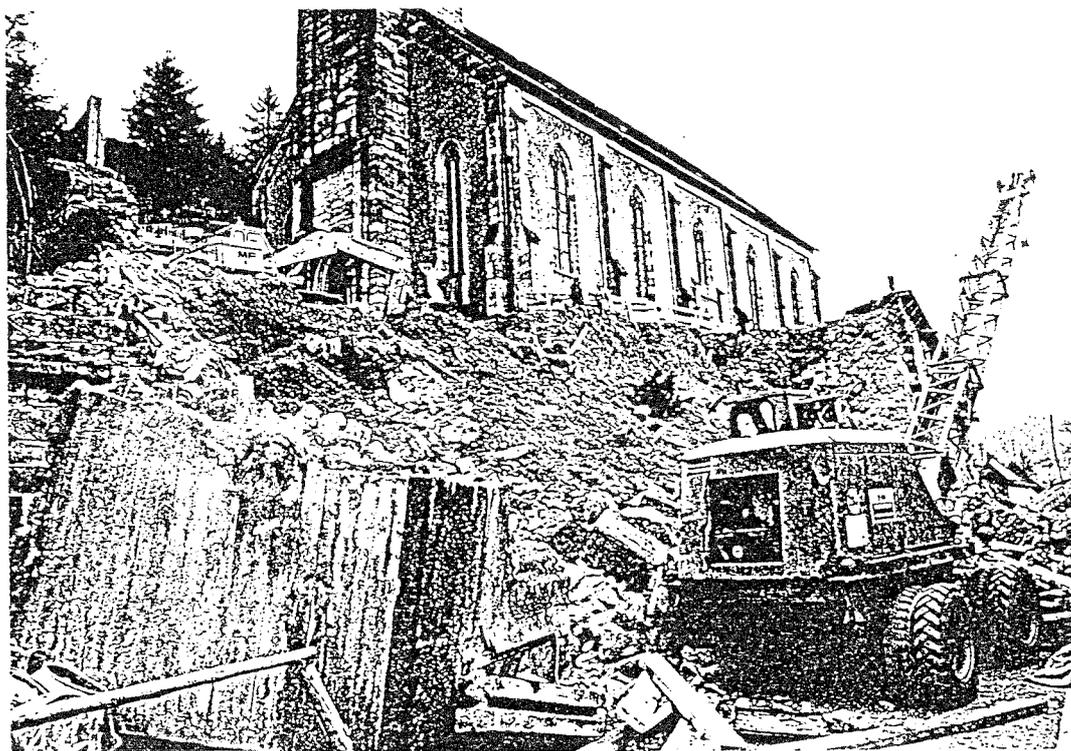
Bild 29: Einsturz der Mauer

Als mit den Ankerbohrungen begonnen wurde, stürzte die Mauer nachts ein (Bild 29).

- a) Die 4 m mächtige Hinterfüllung bestand aus bindigem, steinigem Bodenmaterial. Sondierungen zeigten eine lockere Lagerung an. Die Bruchsteinmauer stand auf einer Verwitterungszone des Tonschiefers, deren Reibungswinkel bei ca.  $20^\circ$  lag. Ungünstig wirkten sich auch sehr glatte Störungsflächen im Einsturzbereich aus. Zudem fielen die Schichten des Tonschiefers ungünstig unter  $55^\circ$  nach Süd-Westen ein.

- b) Neben der ungünstigen Gründungssituation spielten auch die Wasserverhältnisse hinter der Mauer eine große Rolle. Wasseraustritte über dem Tonstein nach Abschluß der Aufräumarbeiten bestätigten dies. Hier ist es durch Sicker- und Stauwasser, vor allem hinter der Vorblendung, zu unkontrollierten Wasserdrücken gekommen. Im Winter können Frosteinwirkungen die Vorblendung verformt haben. Noch wesentlich ungünstiger haben sich Wassereintritte im Bereich vorhandener Gleitfugen durch Reduzierung der Scherfestigkeit ausgewirkt.

- c) Ungünstig wirkte sich der Abbruch des Anwesens neben der Stützmauer aus.
- d) In diesem äußerst labilen Zustand führte die Baufirma Bohrungen für die Daueranker aus, ohne zusätzliche Abstützungen und Sicherungen vorzunehmen.

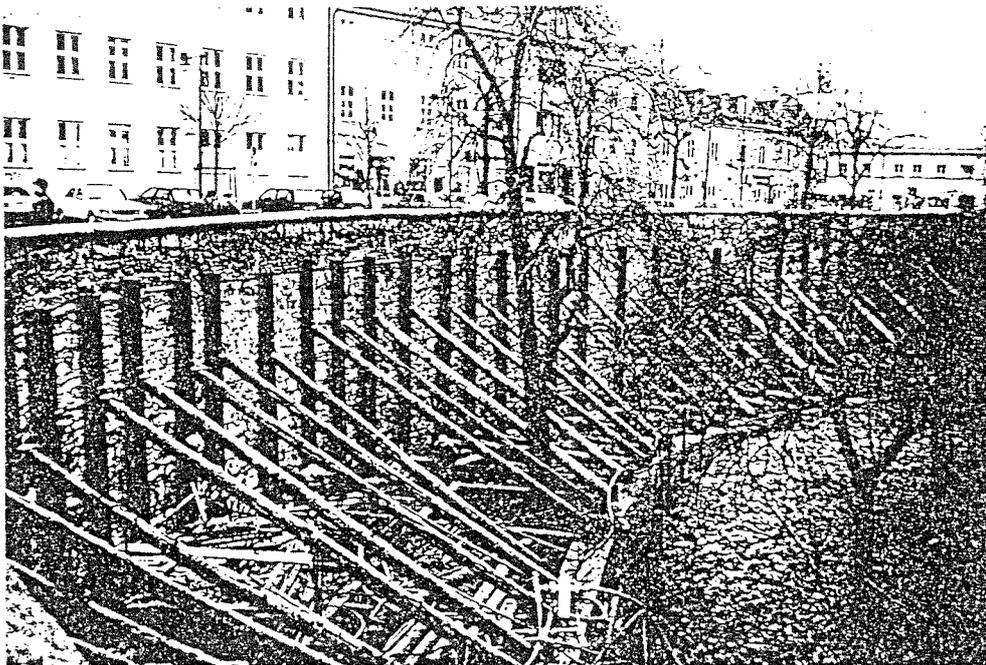
Bild 38: Mauerabstützung

Eine um 6,00 m hohe Schloßgrabenmauer wies starke Verformungen auf und wurde durch eine provisorische Abstützung gesichert. In Bild 38 ist die Mauer mit der Abstützung dargestellt.

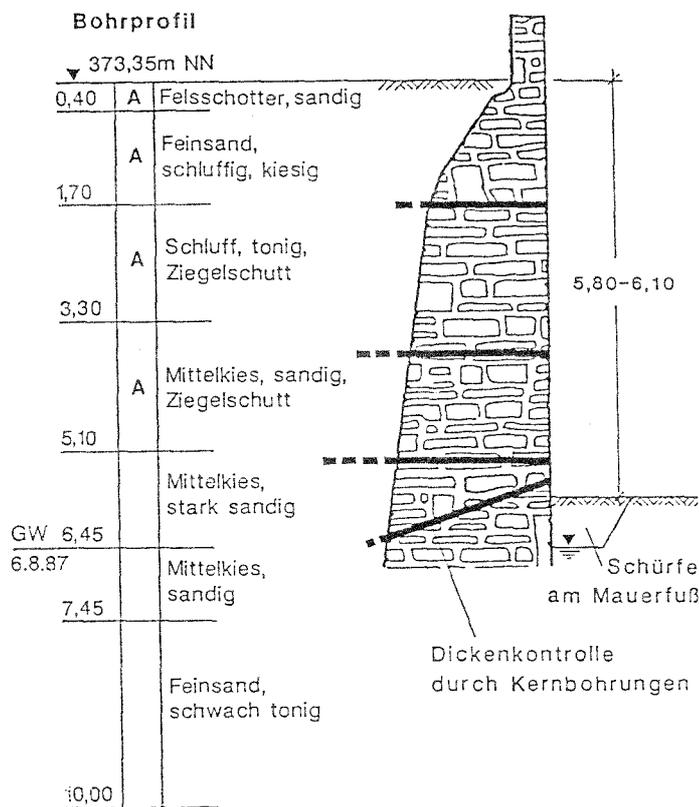
**Bild 39: Mauerquerschnitt und Bohrprofil**

Zur Untersuchung der Verhältnisse wurden Aufschlußbohrungen hinter der Mauer sowie Kernbohrungen durch die Stützmauer ausgeführt. Danach konnten mit der Dicke der Mauer unter Berücksichtigung der anstehenden Hinterfüllung die erforderlichen Standsicherheitsberechnungen durchgeführt werden. Auf Bild 39 ist ein Schnitt durch die Stützmauer sowie das Bohrprofil dahinter aufgetragen.
