Erarbeitung von Sanierungsvorschlägen für Dach- und Hallenkonstruktionen aus Bauholz und Brettschichtholz in den neuen Bundesländern, Schadensanalyse und Sanierungsvorschläge bei Zweigelenkrahmenbindern aus Brettschichtholz

Forschungsvorhaben Nr. E 93/4

HFB Engineering GmbH
Leipzig, Zschortauer Str. 42
1994

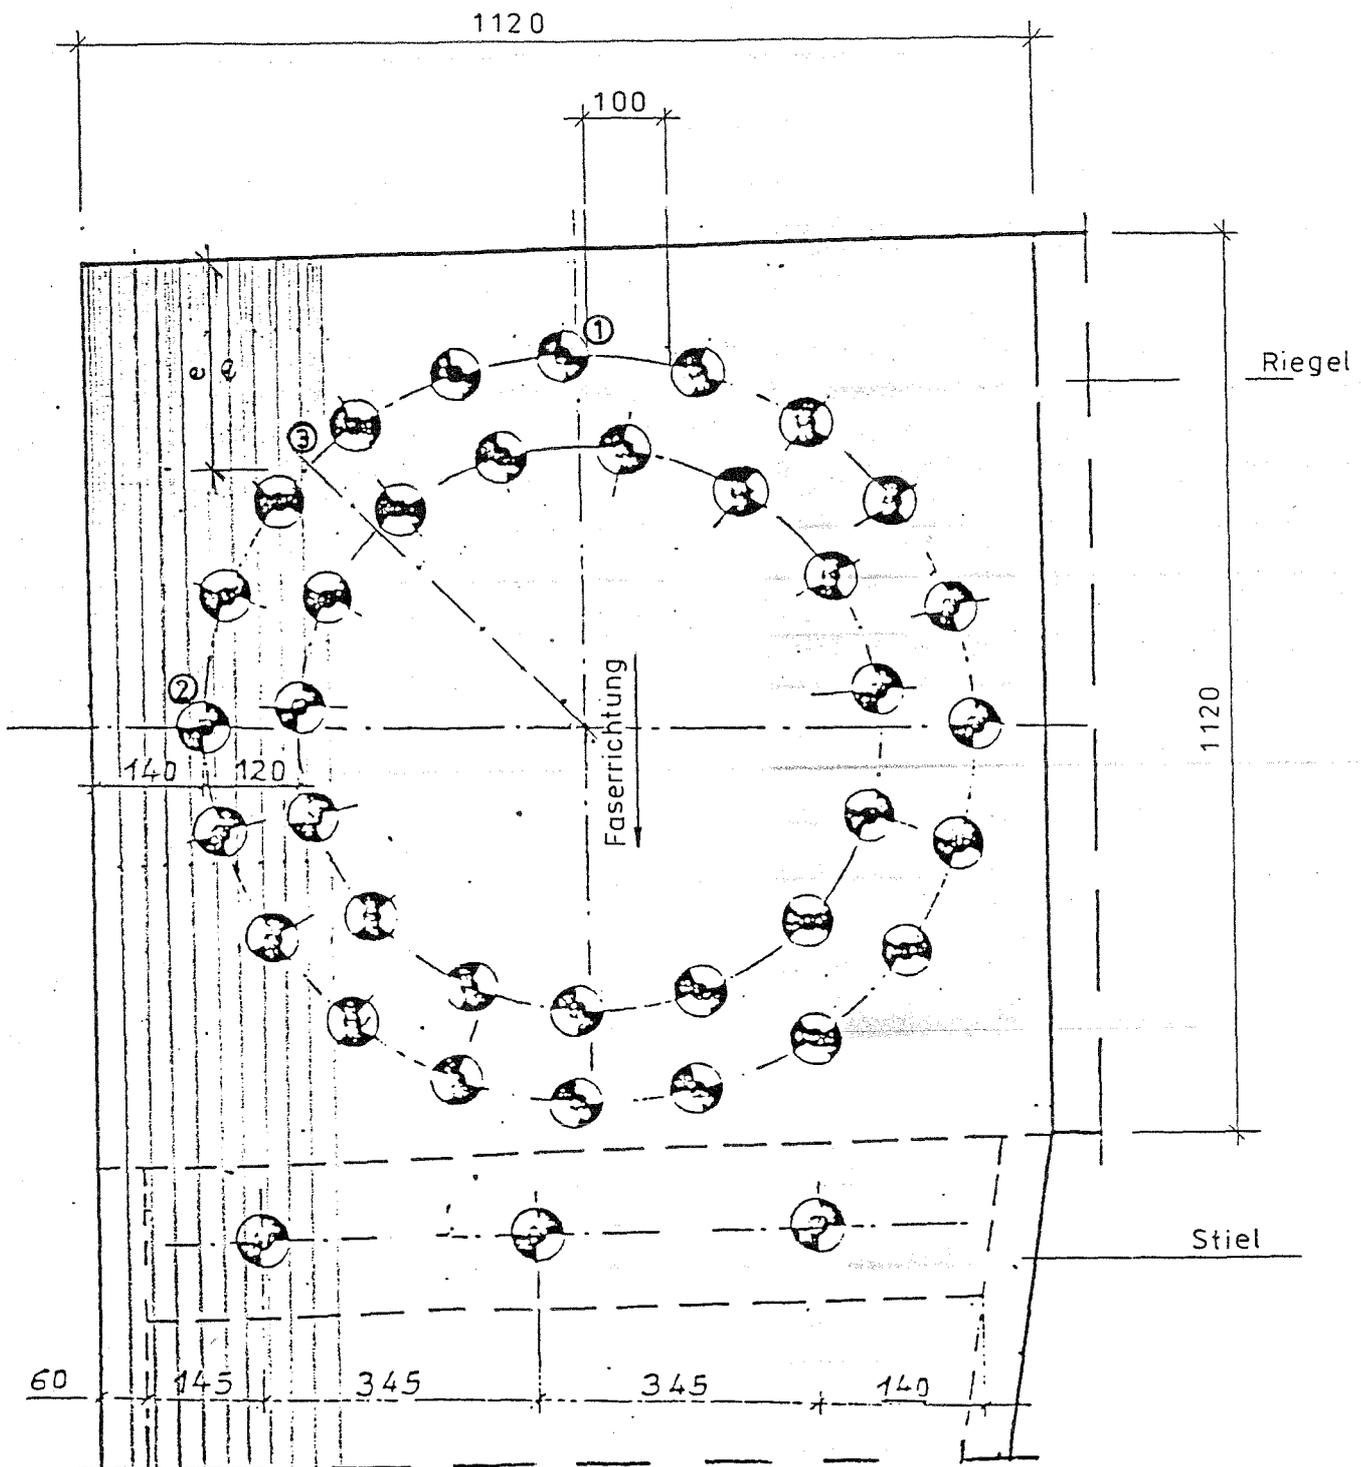
Rahmenecke

* Quellen und Schwinden der Holzquerschnitte wird durch wechselnde Luftfeuchte hervorgerufen, dabei ist die tangentiale Schwindung größer als die vertikale Schwindung.

* Mit der Dübelverbindung Stützen/Riegel wird das unterschiedliche Quellen und Schwinden behindert.

* Bezogen auf die Breite der Stütze = 1 120 mm können sich Risse bis max. 20 mm ergeben!

* Daraus ableitend dürfte es sich bei den erfaßten Rißschäden ausschließlich um Risse tangential aus Quellen und Schwinden handeln.
