Realkalisierung von Stahlbetonbauteilen,
die mit Spritzbeton instandgesetzt
wurden, unter Praxisbedingungen

ABSCHLUSSBERICHT

F 458

vom 18.11.1994

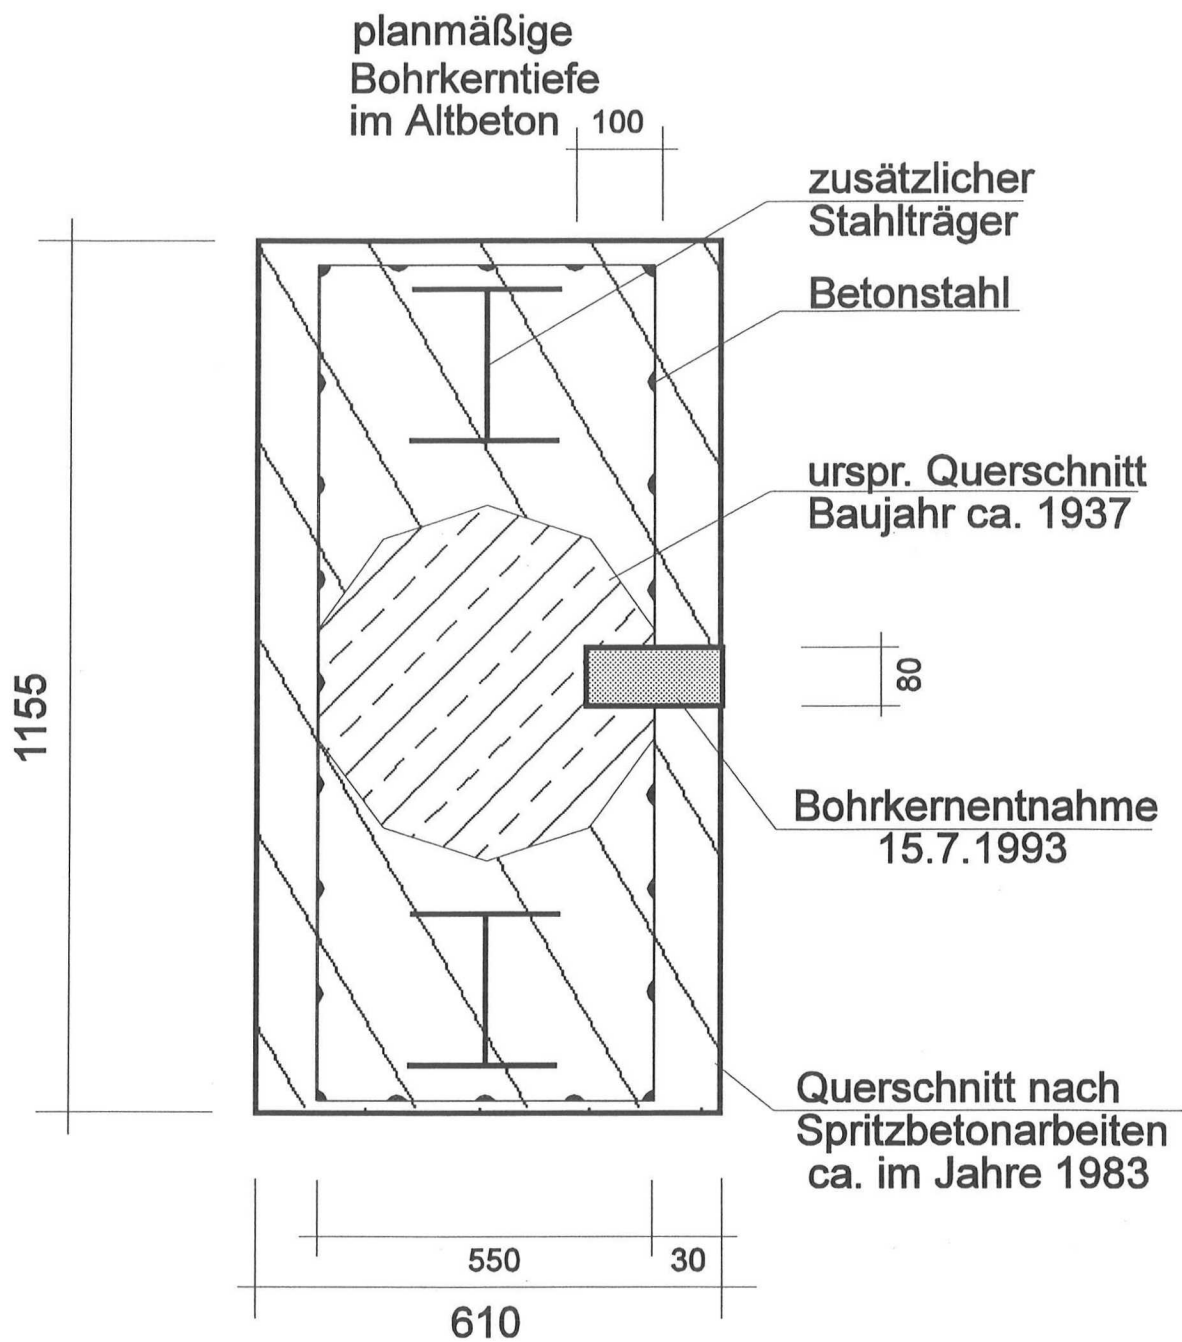
Bild 1: Querschnitt einer Stütze mit Bohrkernentnahmestelle (unmaßstäblich)

Die in den Bildern 4 bis 8 dargestellten Bohrkernze weisen für den Spritzbeton Dicken von 70 bis 100 mm auf. Im Vergleich mit der planmäßigen Dicke (siehe Bild 1, Seite B1) von 30 mm ergeben sich Mehrdicken von 40 mm bis 70 mm. Diese Mehrdicken sind nur dadurch erklärbar, daß vor Aufbringen des Spritzbetons der Beton der ursprünglichen Stütze entweder systematisch in dieser Dicke abgetragen wurde, oder infolge vorausgehender Schädigungen abgeplatzt war. Es wird daher vermutet, daß die gesamte karbonatisierte Schicht des Altbetons vor dem Auftragen des Spritzbetons an den untersuchten Stellen nicht mehr vorhanden war.

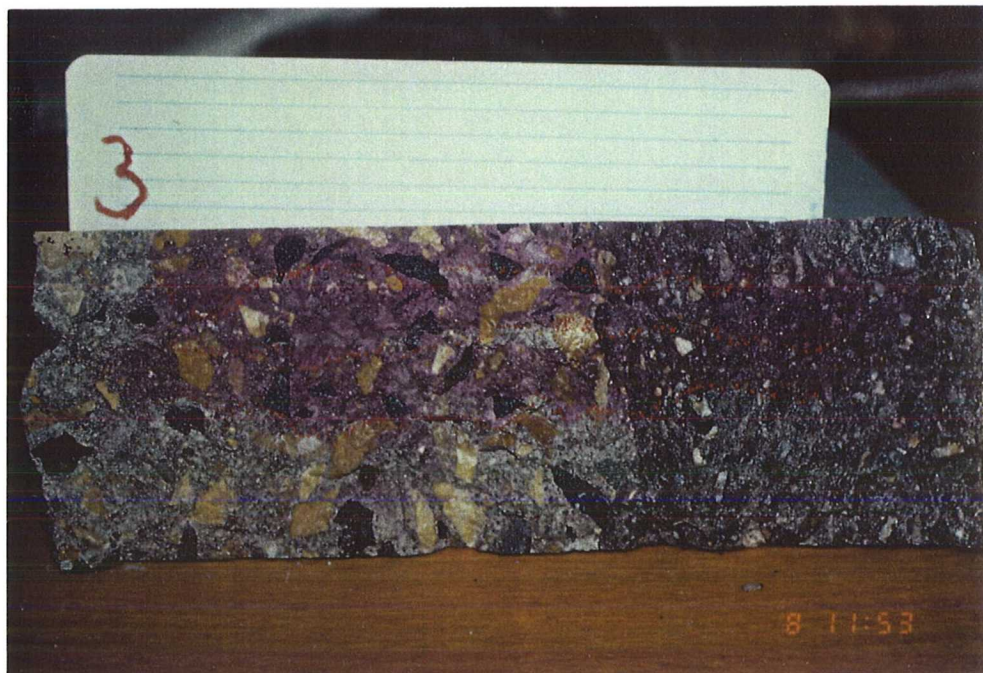
Die Beobachtungen beschränkten sich auf den Grenzbereich zwischen Alt- und Neubeton. Während des gesamten Beobachtungszeitraums blieb die Färbung rotviolett; das heißt, der Beton reagierte alkalisch.

Eine Calcitbildung war bei Bohrkern Nr. 3 nicht nachweisbar.

Bild 21: Bohrkern Nr. 3
Prüfung der Karbonatisierungstiefe durch streifenartiges
Aufsprühen von Phenolphthalein auf die aufgespaltene
Bruchfläche

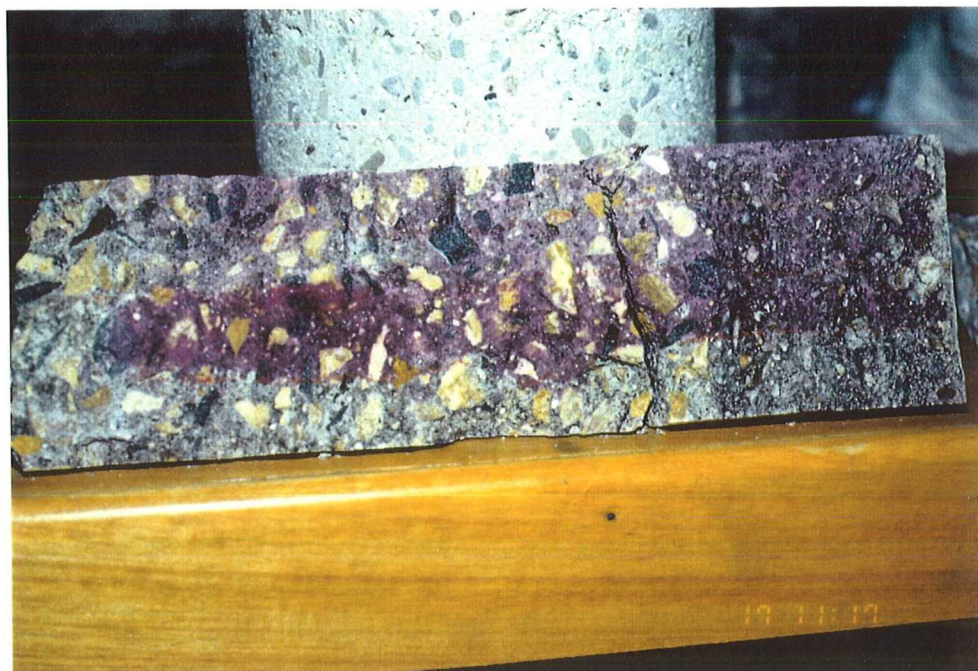
Bei Bohrkern Nr. 6 und Nr. 7 war eine Calcitbildung nur an wenigen Stellen über eine Länge von wenigen mm feststellbar.

Bild 22: Bohrkern Nr. 6
Prüfung der Karbonatisierungstiefe durch streifenartiges
Aufsprühen von Phenolphthalein auf die aufgespaltene
Bruchfläche

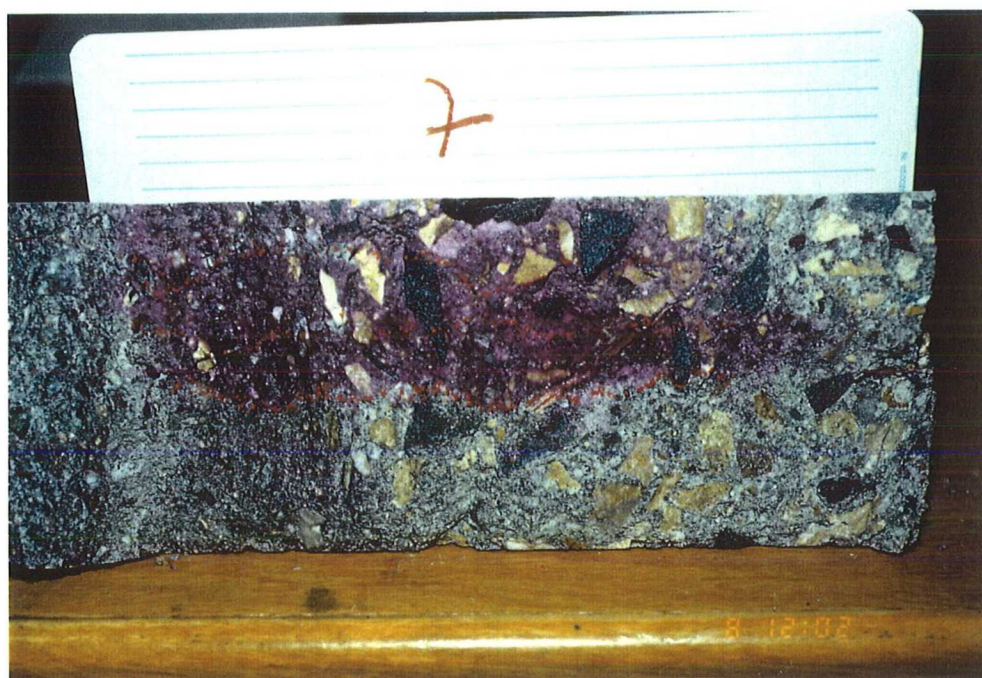
Bild 23: Bohrkern Nr. 7
Prüfung der Karbonatisierungstiefe durch streifenartiges
Aufsprühen von Phenolphthalein auf die aufgespaltene
Bruchfläche

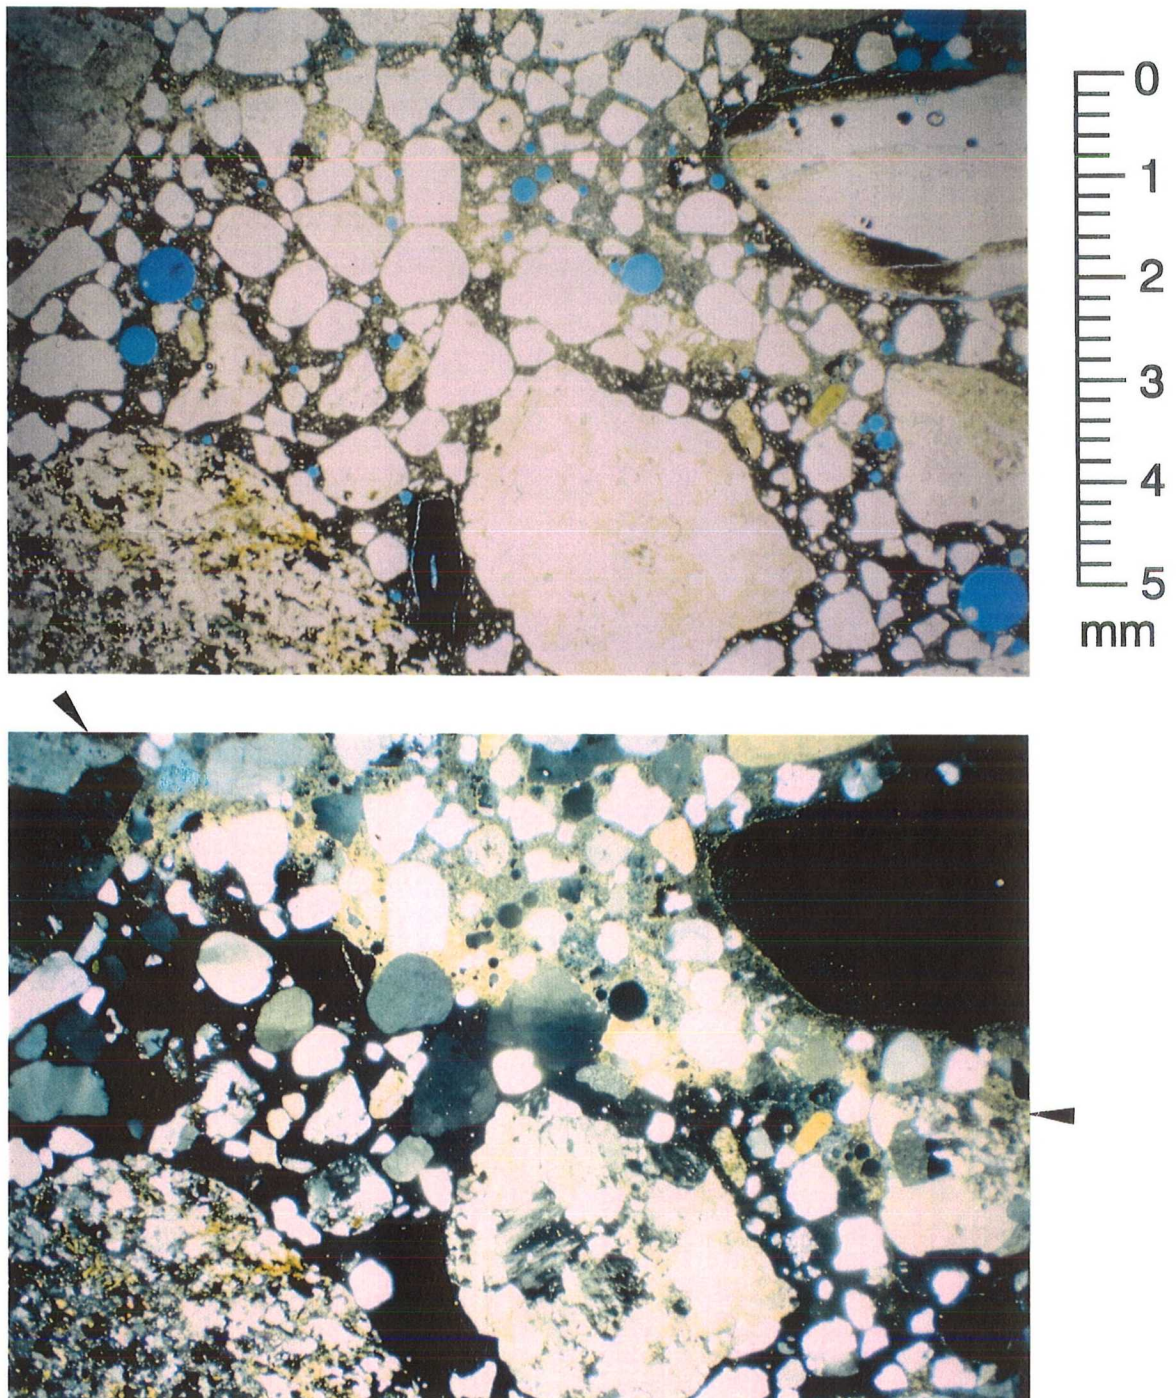
Bild 24: Karbonatisierungsfront im Vergleichsbeton Dünnschliff im Mikroskop: oben mit parallel gestellten Polarisatoren und unten mit gekreuzten Polarisatoren. Aufgrund der hohen Doppelbrechung des Calcits im Gegensatz zu den übrigen Mineralen der Zementsteinmatrix erscheinen die karbonatisierten Bereiche bei gekreuzten Polarisatoren heller. Die Karbonatisierungsfront ist von rechts oben kommend bis zu den Markierungen vorgedrungen.

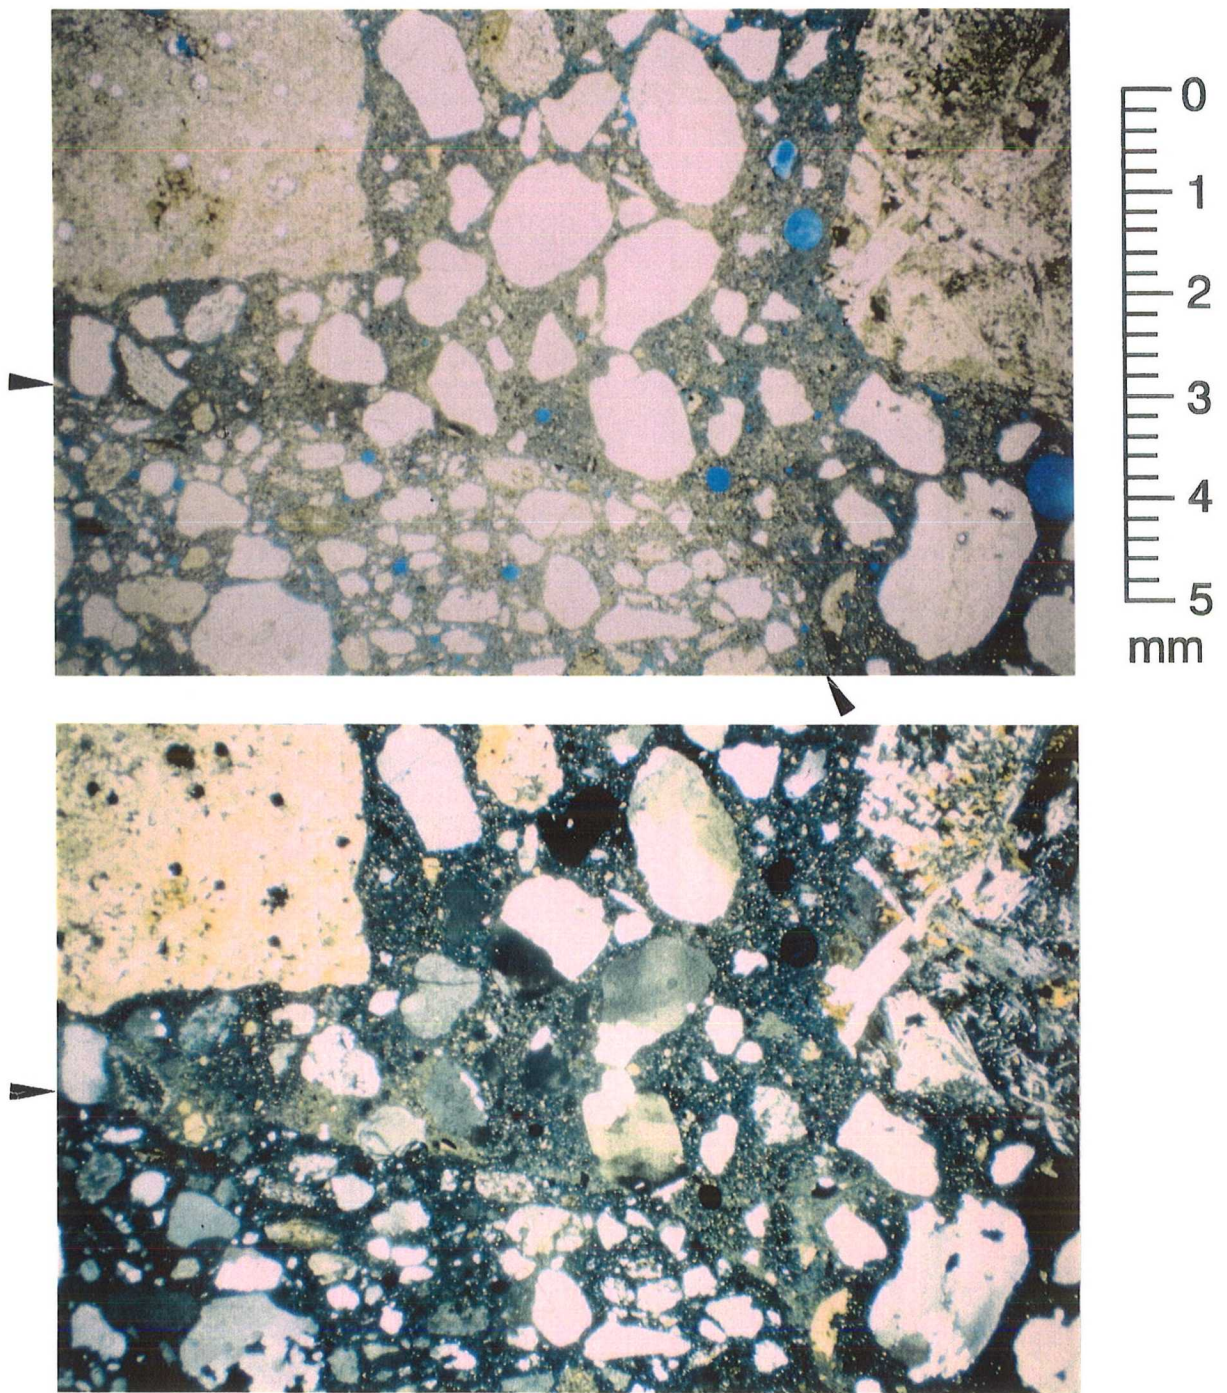
Bild 25: Bohrkern Nr. 7
Dünnschliff im Mikroskop: oben mit parallel gestellten
Polarisatoren und unten mit gekreuzten Polarisatoren.
Oberhalb der Markierung Altbeton, unterhalb Neubeton.
Der Altbeton weist in diesem Bildausschnitt keine Karbo-
natisierung auf.

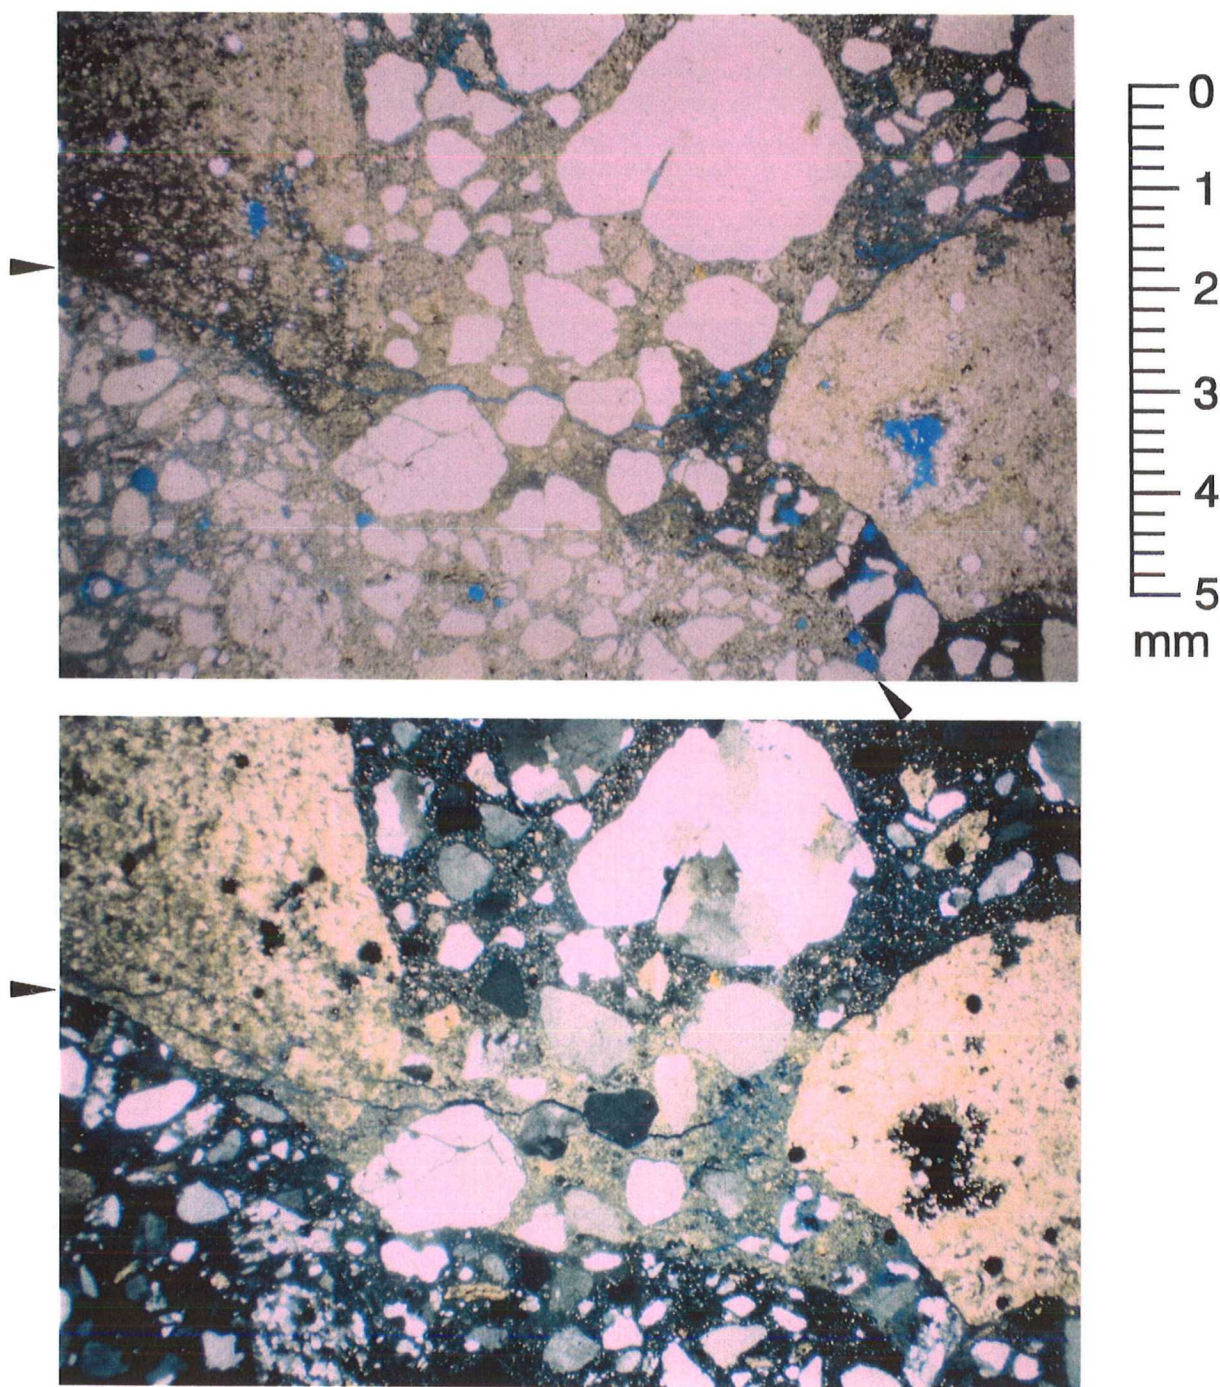
Bild 26: Bohrkern Nr. 7
Dünnschliff im Mikroskop: oben mit parallel gestellten Polarisatoren und unten mit gekreuzten Polarisatoren. Oberhalb der Markierungen Altbeton, unterhalb Neubeton. Der Altbeton weist in diesem Bildausschnitt Karbonatisierung bis zu einer Tiefe von ca. 2 mm auf.
