Dauerhaftigkeit von Knotenpunkten bei Holztragwerken im Freien

- Abschlußbericht -
Oktober 1995

Abschlußbericht: Univ.-Prof. Dr.-Ing. H. Kreuzinger, Dipl.-Ing. B. Mohr
Projektinitiative: Univ.-Prof. Dr. Ing. B. Heimeshoff, Dr.-Ing. R. Spengler
Zwischenberichte: Dipl.-Ing. A. Ruile

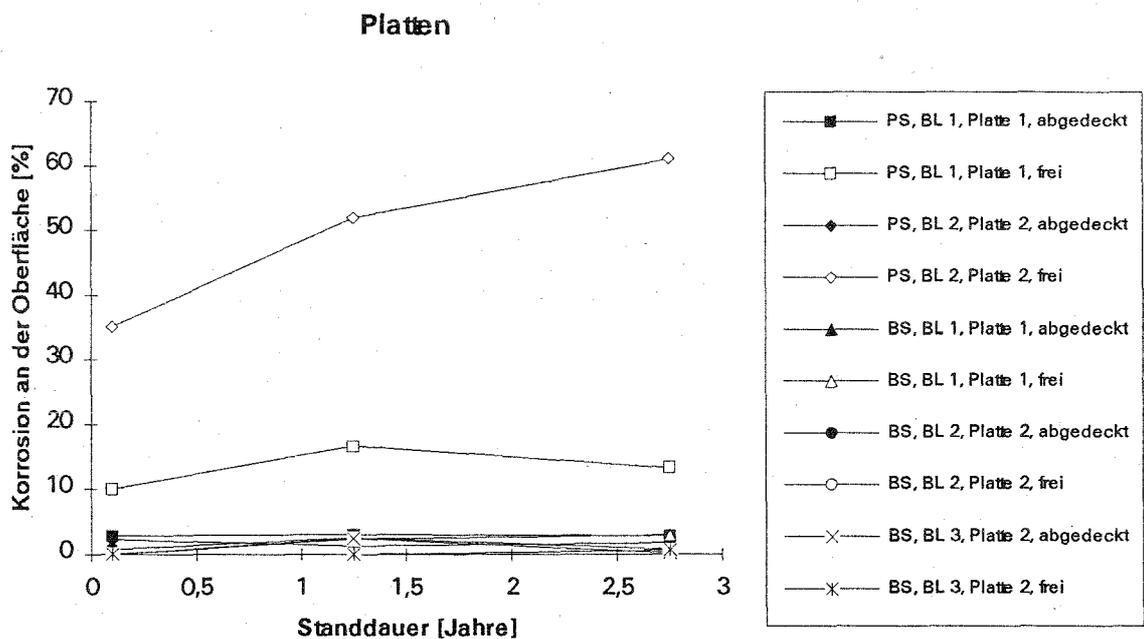
Bild 1: Korrosionsverhalten der Platten (Knotenbleche)

Die nicht abgedeckten Prüfkörper der Serien P S (Paslode) zeigen im Inneren der Bohrlöcher ein deutlich stärkeres Korrosionsverhalten. Bei allen anderen Prüfkörpern ist das Korrosionsverhalten an den Metallplatten gering.

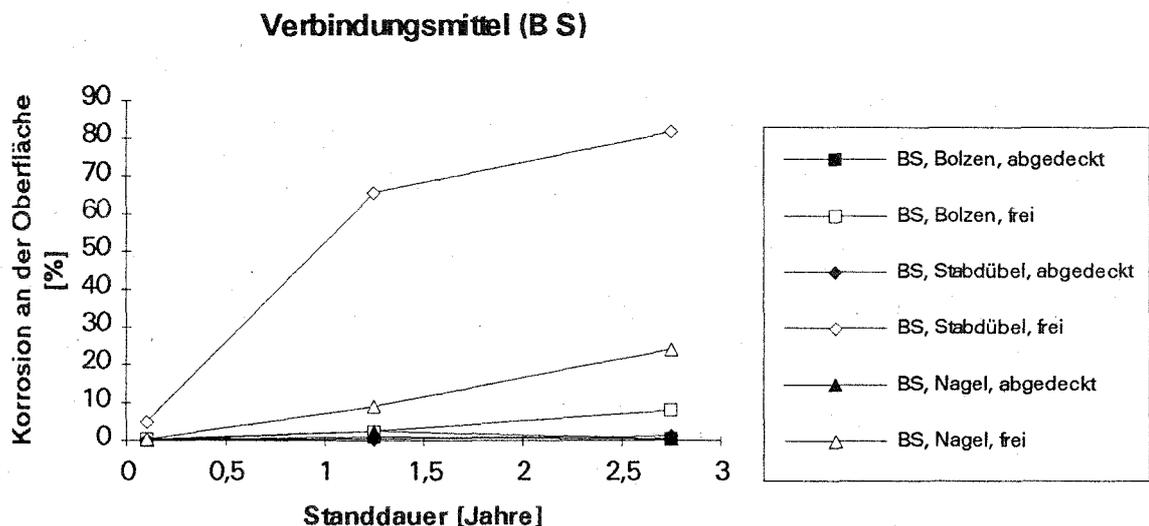
Bild 2 : Korrosionsverhalten der Verbindungsmittel

Die Korrosion ist bei Verbindungsmitteln abgedeckter Prüfkörper deutlich geringer als bei Prüfkörpern, die im Freien lagerten. Die Korrosionsanfälligkeit der Stabdübel im Freien ist äußerst groß. Die Bolzen sind am wenigsten empfindlich. Die Nägel liegen dazwischen.

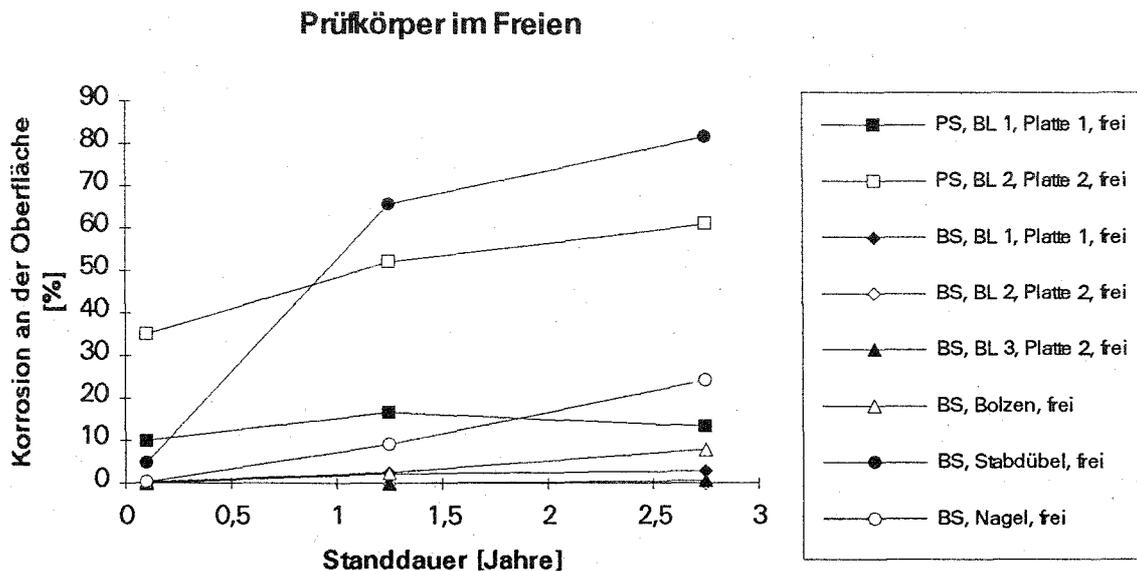
Bild 3: Korrosionsverhalten der Prüfkörper im Freien.

Bild 3 zeigt, daß die Platten der P S- Serien (Paslode) und die Verbindungsmittel (Stabdübel, Nägel, Bolzen) deutlich korrosionsanfällig sind. Die Platten der B S-Serien dagegen zeigen dagegen eine geringe Korrosion. Interessant ist, daß bei den P S-Serien die Korrosion ein hohes Anfangsniveau hat und dann nur noch langsam ansteigt.

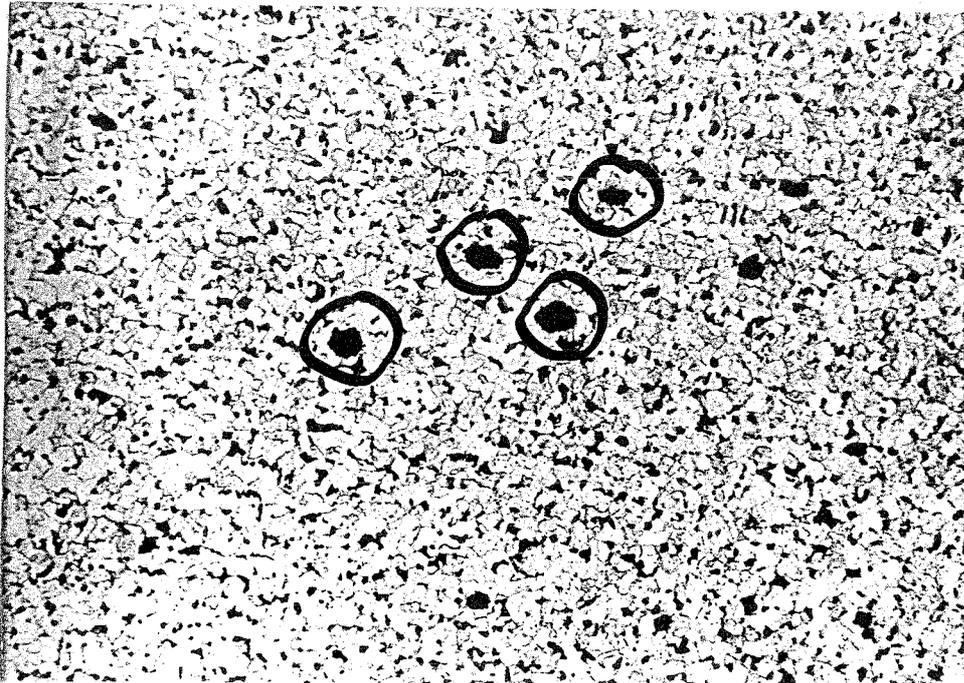
Der Stahl zeigt Fehler im Grundmaterial. Das sind deutliche Einschlüsse im Gefüge (vgl. Bild 4) und Überwalzungen (vgl. Bild 5).

Bild 4: Querschliff eines Stabdübel: Einschlüsse im Gefüge (Vergrößerung ca. 100:1)

Es wird vorgeschlagen, Verbindungsmittel nicht abgedeckter Holzbauteile aus feuerverzinktem oder nichtrostendem Stahl auszuführen. Die hier ausgeführte galvanische (elektrolytische) Verzinkung reicht nicht aus. Bei der Verwendung von nichtrostenden Stählen ist die Kontaktkorrosion zu beachten. Dies bedeutet eine baupraktisch nicht durchführbare Isolation zu unedleren Metallen (verzinkter Stahl) oder eine teure Ausführung aller Stahlteile mit nichtrostendem Stahl. Bei der Verwendung von feuerverzinkten Stabdübeln muß noch überprüft werden, ob diese Verzinkung den gewünschten Erfolg bringt, weil auch hier Abschabungen den Korrosionsschutz beeinträchtigen können.

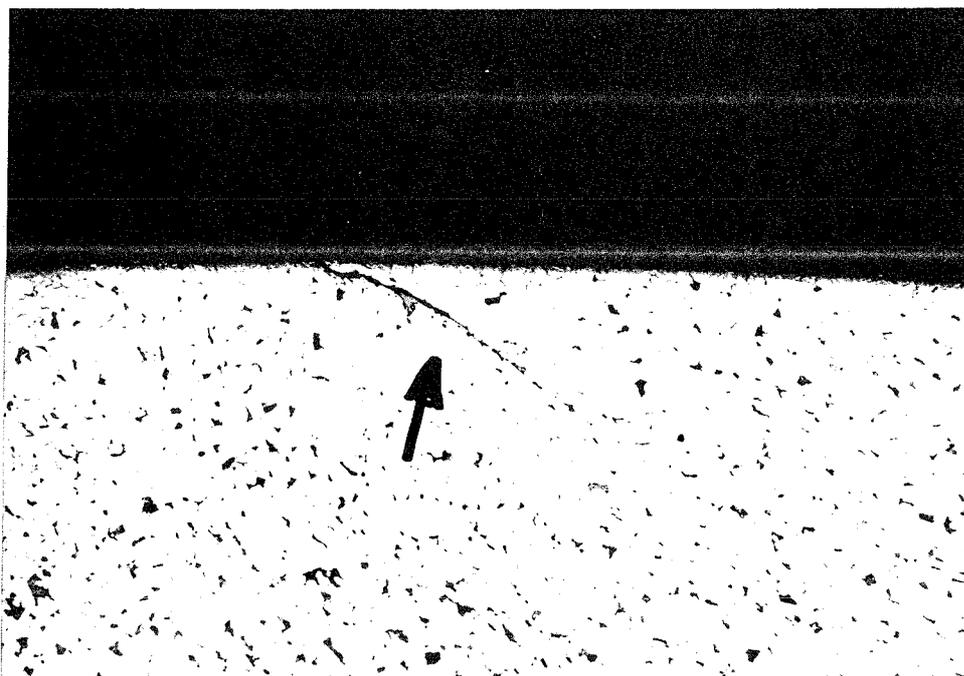
Bild 5: Querschliff eines Stabdübel: Überwalzungen (Vergrößerung ca. 100:1)

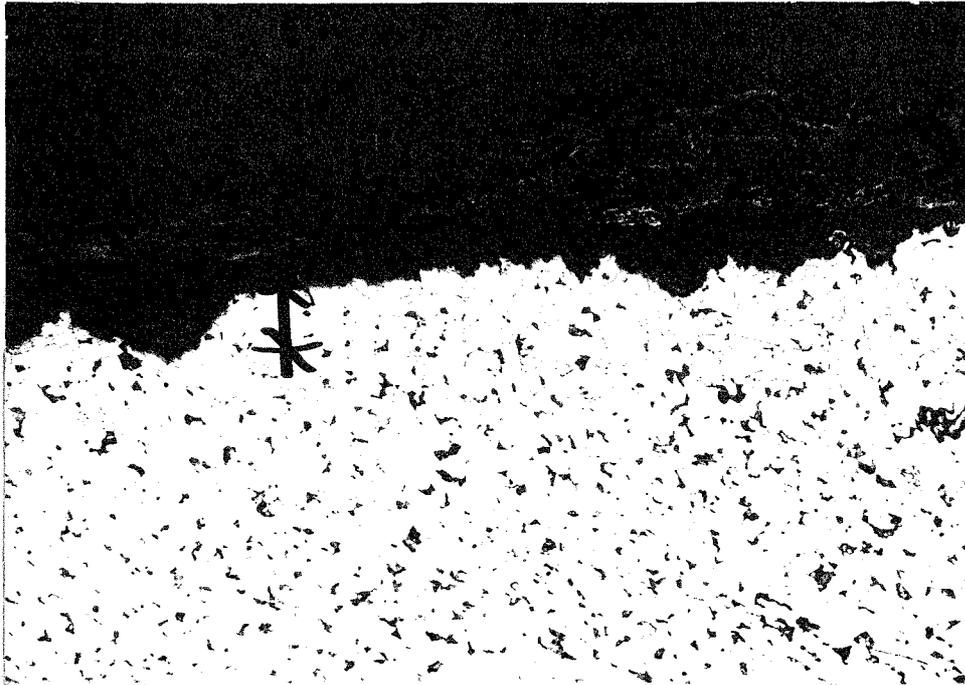
Die Oberflächen des Stabdübels zeigten tiefe Korrosionsnarben, die mit ca. 100 µm quantifiziert werden können (vgl. Bild 6). Die Zinkschicht ist in diesem Bereich vollkommen zerstört. An einigen Stellen ist eine Lochfraßkorrosion feststellbar (vgl. Bild 7)

Bild 6: Querschliff eines Stabdübels: tiefe Korrosionsnarben (Vergrößerung ca. 100:1)

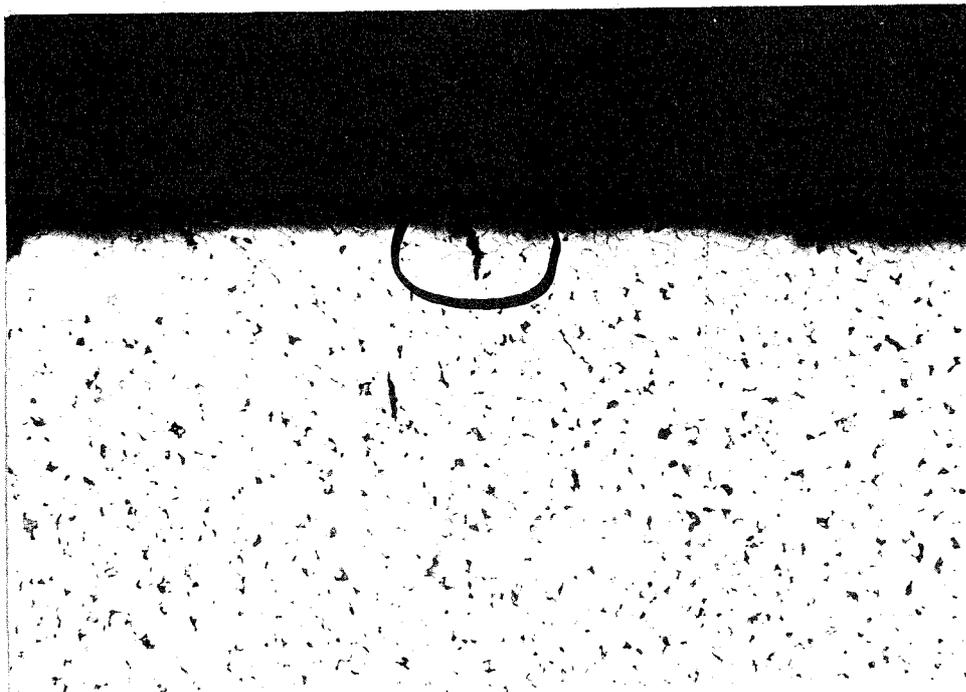
Bild 7: Querschliff eines Stabdübels: Lochfraßkorrosion (Vergrößerung ca. 100:1)

Zusammenfassung: Der Feinschliff eines Stabdübelquerschnittes zeigt Fehler im Grundmaterial und deutliche Korrosionserscheinungen (tiefe Korrosionsnarben und Lochfraßkorrosion). Die Zinkschicht ist teilweise nicht mehr vorhanden.
