**Orientierende Versuche zum Tragverhalten
von vorgeschädigten VSG-Scheiben mit
Folien- und Gießharzverbund**

Kurztitel: Resttragfähigkeit von VSG

Forschungsstelle Institut für Fenstertechnik e.V.
Theodor-Gietl-Straße 7-9
83026 Rosenheim

Berichtsdatum 11. Dezember 1995

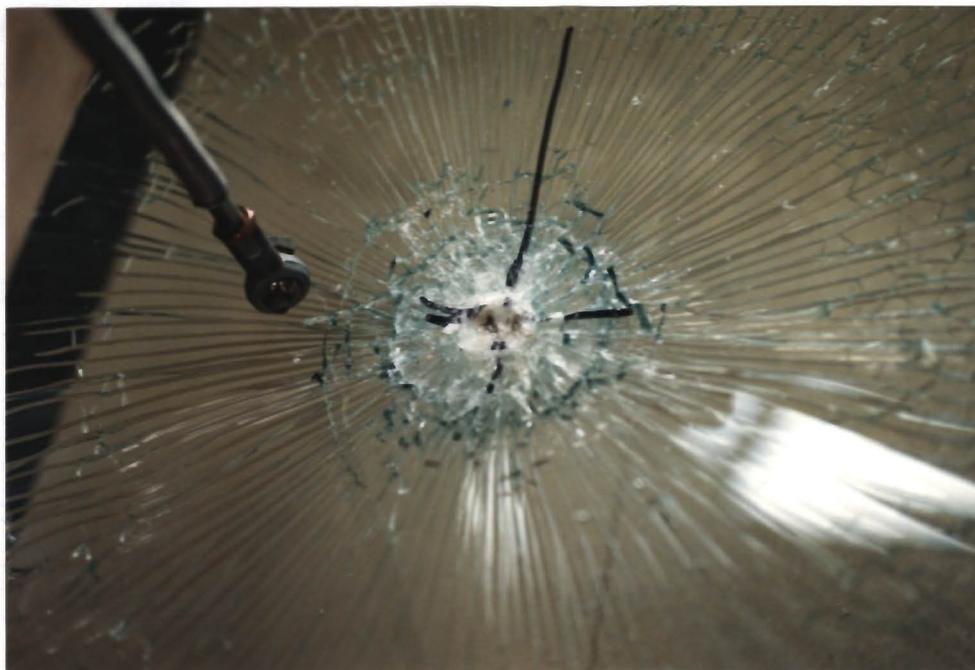
Bild 2 Typischer Glasbruch durch den Schlagbolzen

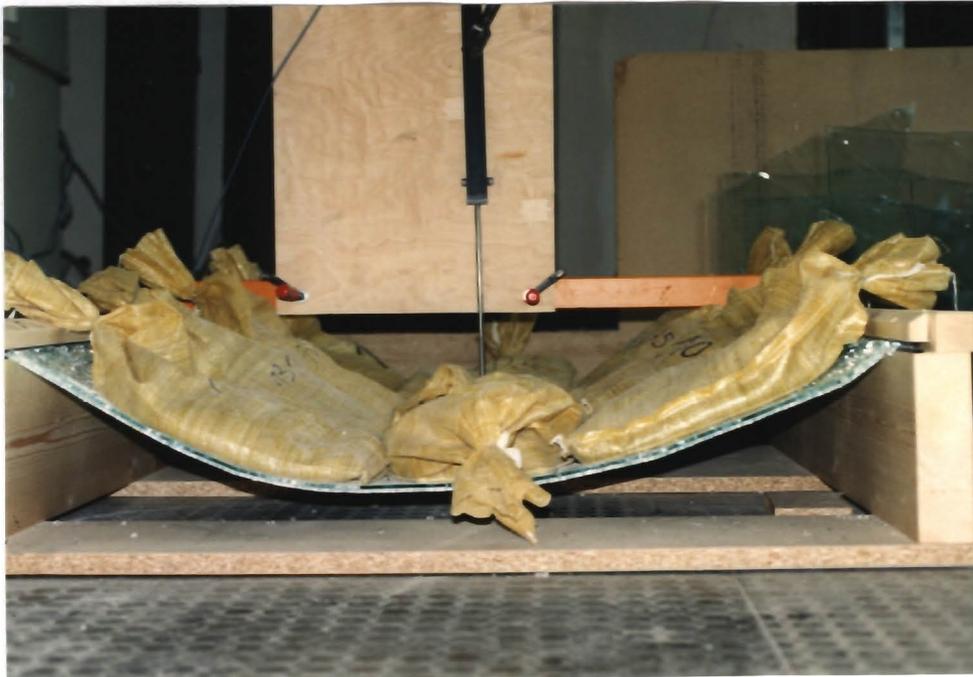
Nach der Glasschädigung entstand, alleine durch das Eigengewicht, eine hängemattenähnliche Verformung, begleitet von weiteren Glasbrüchen und Vergrößerung der feinkrümeligen Bruchstruktur.

Nach Auflegen der Sandsäcke entstand eine permanente Vergrößerung der Durchbiegung. Ein sichtbarer Primärbruch konnte in der Krümelstruktur nicht erkannt werden. Nach etwa 24 Stunden Belastung war die Durchbiegung >200 mm

Der mittlere Bereich der durchhängenden VSG-Scheibe berührte flächig den Boden. Weitere Verformungen wurden durch die Abstützung auf den Boden beeinträchtigt.

Ein Versagen der Verbundtragwirkung war in diesem Zustand nicht zu erkennen.

Bild 3 Versuch 3; Verformungszustand nach etwa 5 Stunden Belastung

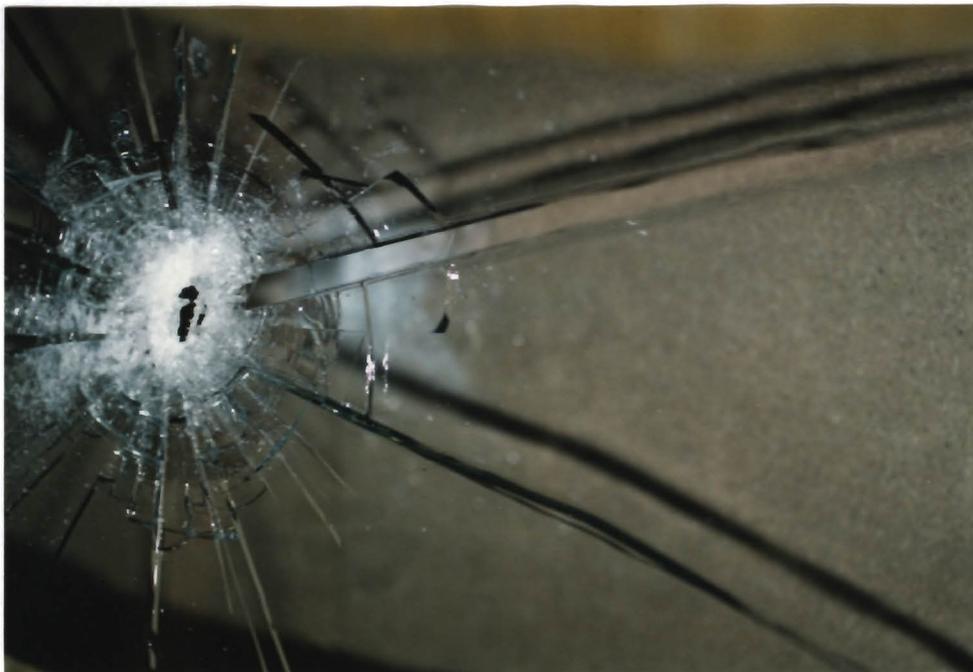
Der Aufprall durch den Schlagbolzen hat ein durchgeschlagenes Loch in beiden Glasscheiben hervorgerufen, mit sternförmig auslaufenden Sprüngen, teilweise bis zum Glasrand auslaufend. In einer ca. 30 mm breiten Zone um das Loch entstanden feinkrümelige Glasschädigungen.

Beim Entfernen des Auflagerbockes entstanden weitere Glassprünge, wobei ein sichtbarer Primärbruch in Scheibenmitte parallel zur langen Kante entstand.

Bild 4 Versuch 1; typische Primärrißbildung von der Vorschädigung auslaufend

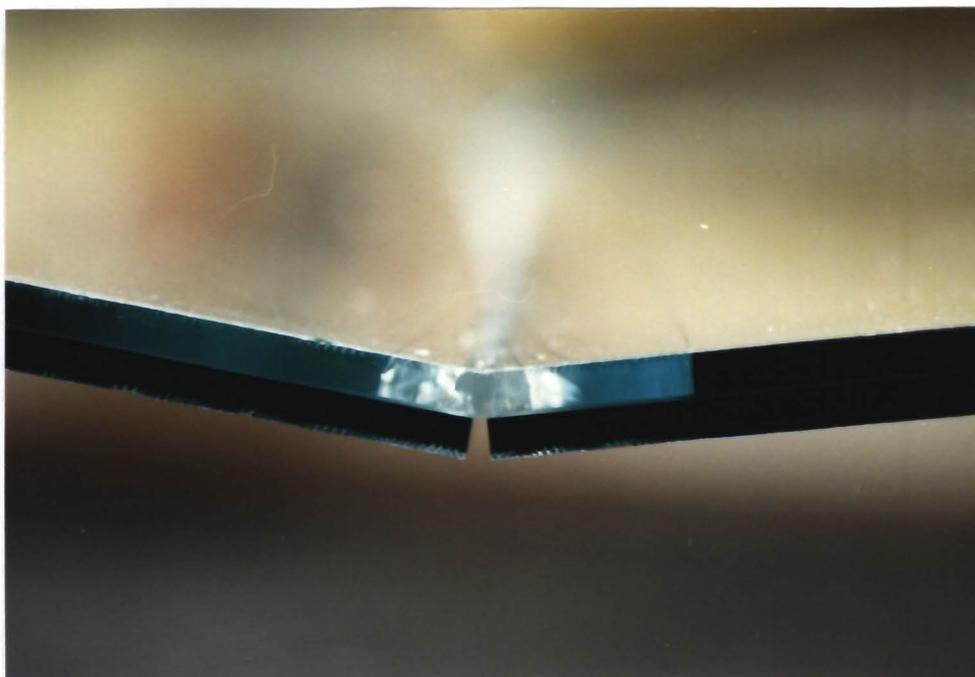
Nach Auflegen der Sandsäcke entstand eine permanente Vergrößerung der Durchbiegung. Am sichtbaren Primärbruch stützte sich zunächst die obere Scheibe in sich ab, dabei entstanden linienförmige Bereiche mit Glaszerstörungen. Die untere Scheibe klappte anfänglich einige Millimeter auseinander; die PVB-Folie wurde auf Zug belastet. Während der Belastungszeit vergrößerte sich die Spaltbildung im Primärbruch auf etwa 10 bis 15 mm. Die auf Zug belastete PVB-Folie riß an unterschiedlichen Stellen, wobei die verbleibenden Folienfragmente die Last noch trugen. Nach einer Belastungszeit von etwa 28 Stunden trat ein Versagen der VSG-Scheibe im Primärbruchbereich auf. Die Durchbiegung in Feldmitte betrug vor Versagen >130 mm.

Bild 5 Versuch 1; typische Abstützung der Glasscheiben im Primärbruchbereich am Glasende unmittelbar nach der Vorschädigung

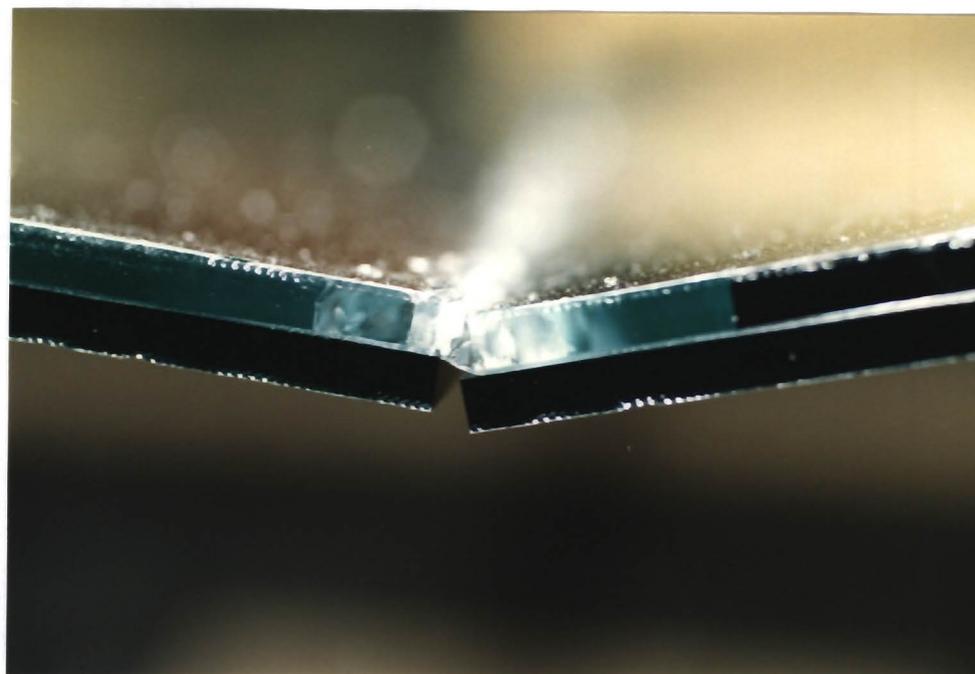
Bild 6 Versuch 1; wie Bild 5; Zustand vor dem Versagen des Tragverhaltens
