**UNTERSUCHUNGEN ÜBER DIE BRANDAUSBREITUNG
AN WÄRMEDÄMMVERBUNDSYSTEMEN
MIT BRENNBAREN BEFESTIGUNGSMITTELN**

**Dipl.-Ing. H.G. Klingelhöfer
Dipl.-Phys. T. Ueberall**

**Forschungsauftrag des Instituts für Bautechnik
vom 03.01.1984
Az.: IV / I-5-3.93/83
Bearbeitungsnummer im MPA NRW 23-80.01 292**

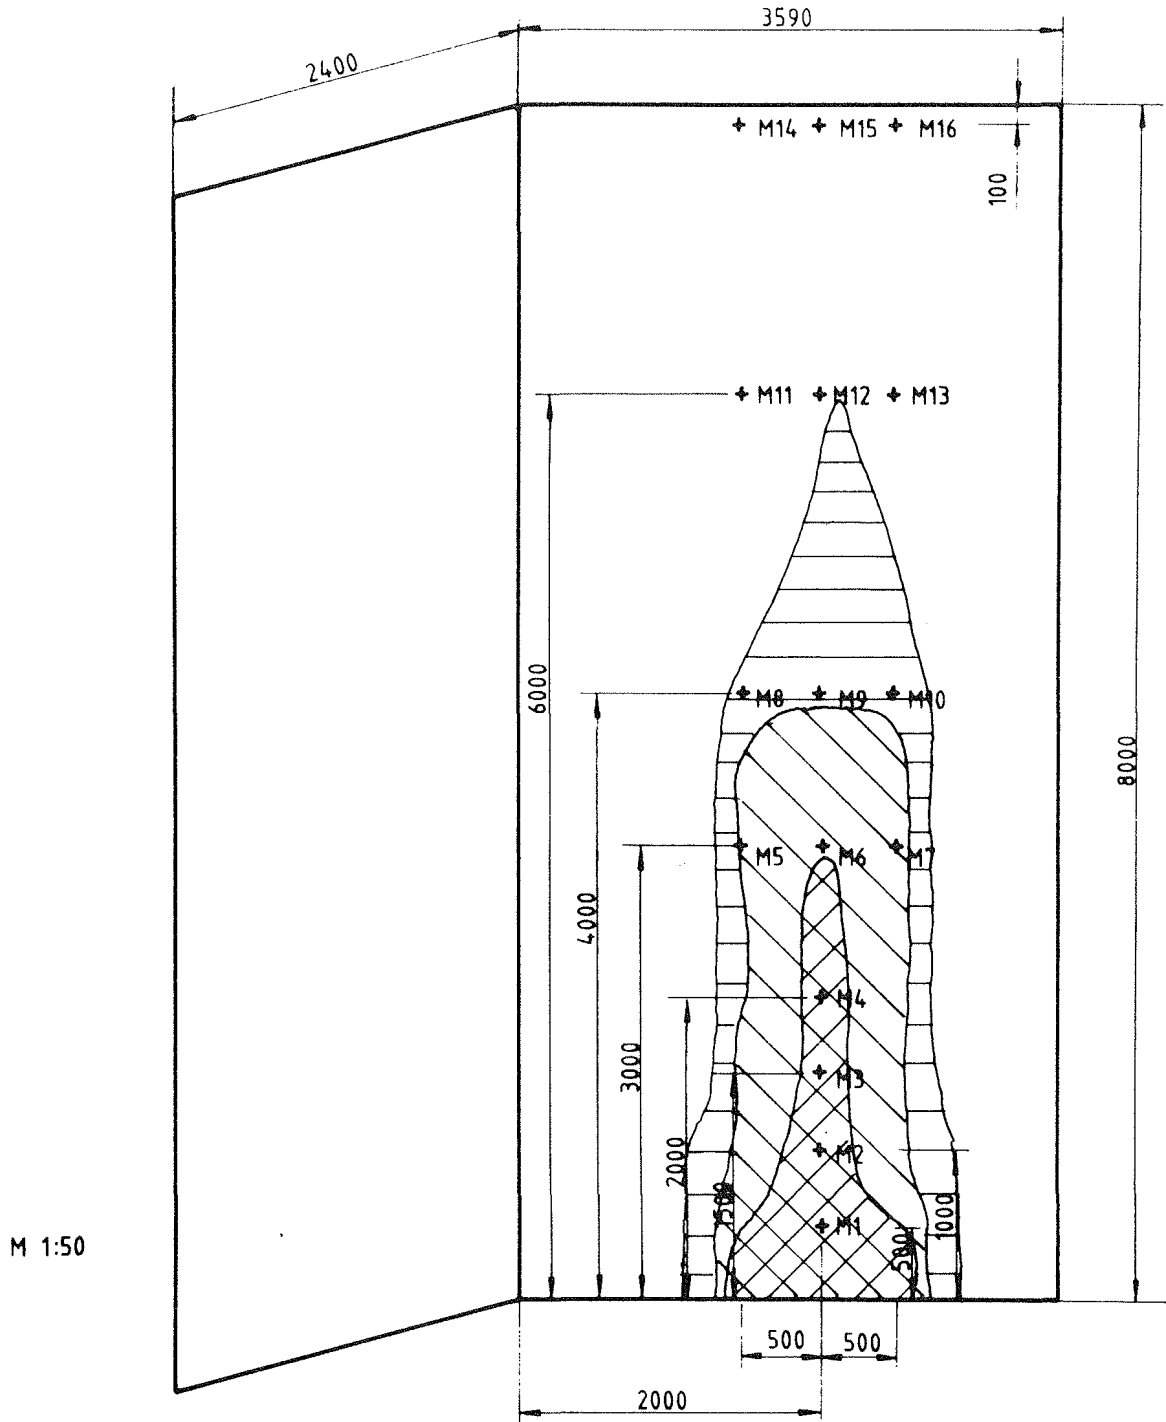
Abb. 6: Zerstörungen am Wärmedämmverbundsystem nach Versuch Nr 1

Putzschicht zerstört

PVC und Polystyrol verbrannt

PVC und Polystyrol geschmolzen

Im Bereich der Primärflammen ist eine nach oben spitz zulaufende, ca. 3 m hohe und ca. 0,5 m breite Fläche, in deren Bereich die Putzschicht zerstört ist. Diese Fläche wird durch einen Bereich begrenzt, in dem die PVC-Profile sowie das Polystyrol verbrannt sind. Daran schließt sich ein bis in ca. 4 m Höhe erstreckender Bereich an, in dem PVC-Schienen und das Polystyrol geschmolzen sind.

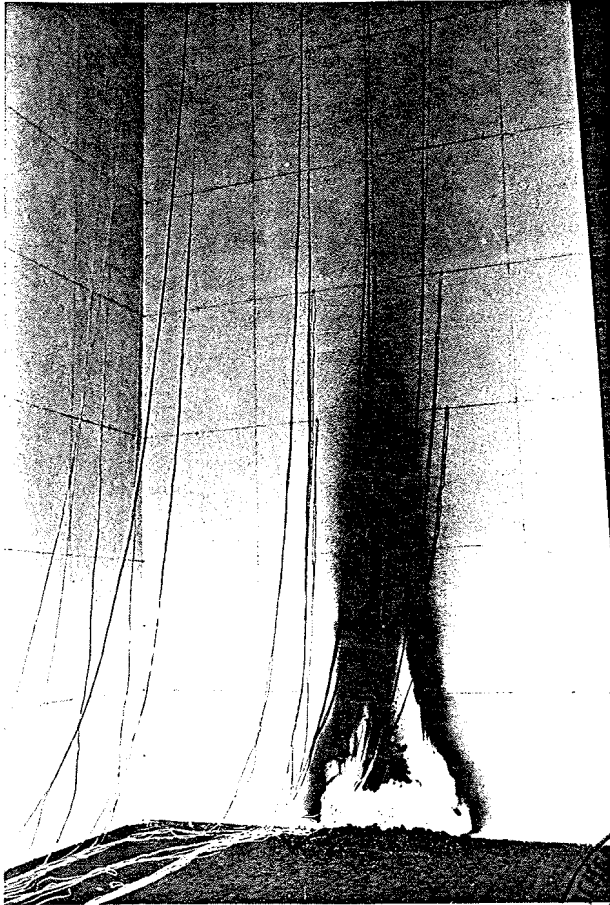
Abb: 11

Die nach dem Versuch festgestellten Schädigungen in der Putz- und in der Dämmschicht sind auch in den Lichtbildern zu erkennen.

Wärmedämmverbundsystem nach dem Brandversuch

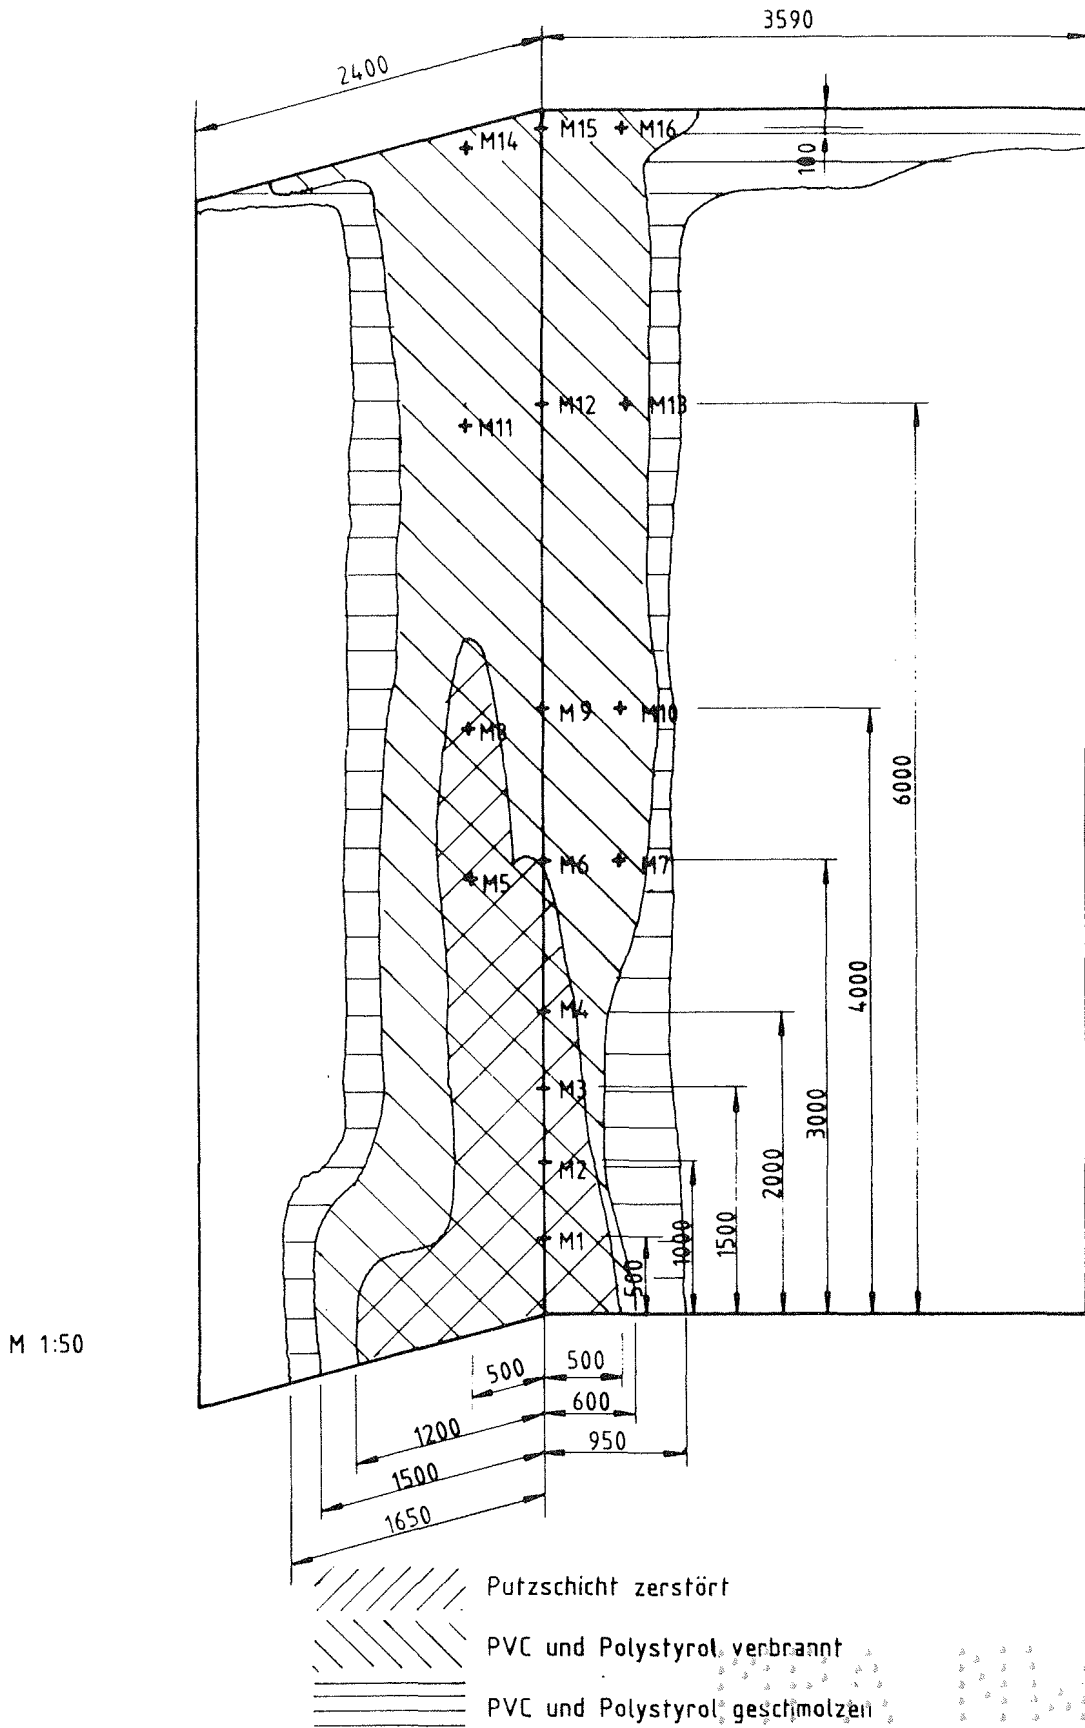
Abb. 13: Zerstörungen am Wärmedämmverbundsystem nach Versuch Nr. 2

Im Bereich der Primärflammen ist eine nach oben spitz zulaufende, ca. 4,20 m hohe Fläche des südlichen Teils der Fassadenecke weiß ausgebrannt. Im westlichen Bereich der Ecke erstreckt sich die spitz zulaufende, ausgebrannte Fläche bis in ca. 2,60 m Höhe. Diese Flächen werden durch verrußte Streifen, die sich bis zu einer Höhe von 6 m ausdehnen, begrenzt. Die Putzbeschichtung hat sich wellig verformt und weist im Bereich der Primärbrandlast Risse auf.

Nach Abnehmen des Putzes zeigte sich, daß die PVC-Profile und die Polystyrol-Platten bis zur Decke in 8 m Höhe und auf einer Breite von 1 m im südlichen Teil der Ecke sowie 0,8 m im westlichen Teil der Ecke verbrannt waren. An diesen Bereich schloß sich ein relativ schmales Gebiet an, in dem die PVC- und die Polystyrol-Platten geschmolzen waren. Im Bereich der Brandlast und unterhalb der Decke werden die beschädigten Gebiete breiter.

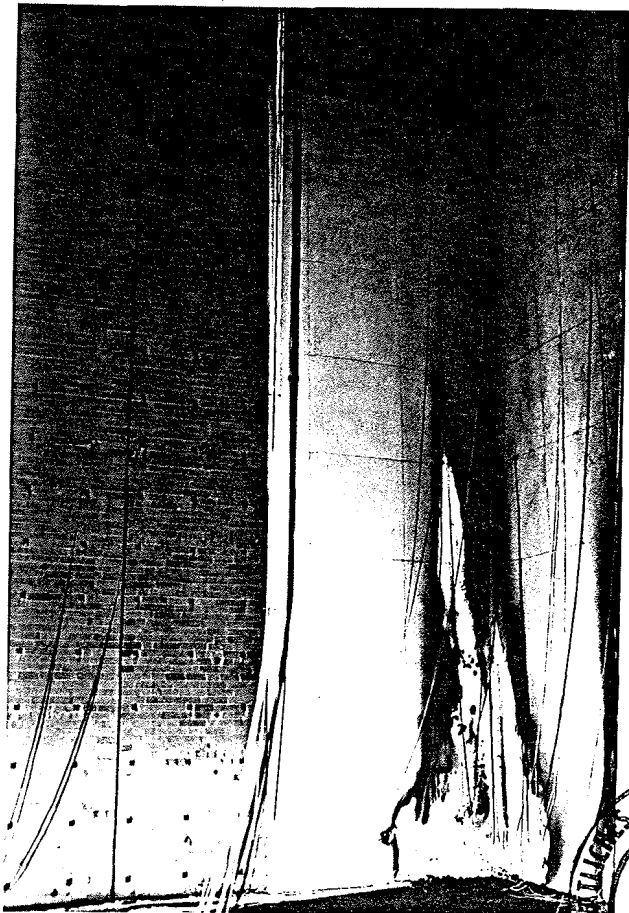
Abb: 23

Wärmedämmverbundsystem nach
dem Brandversuch Nr. 2 in
der Ecke

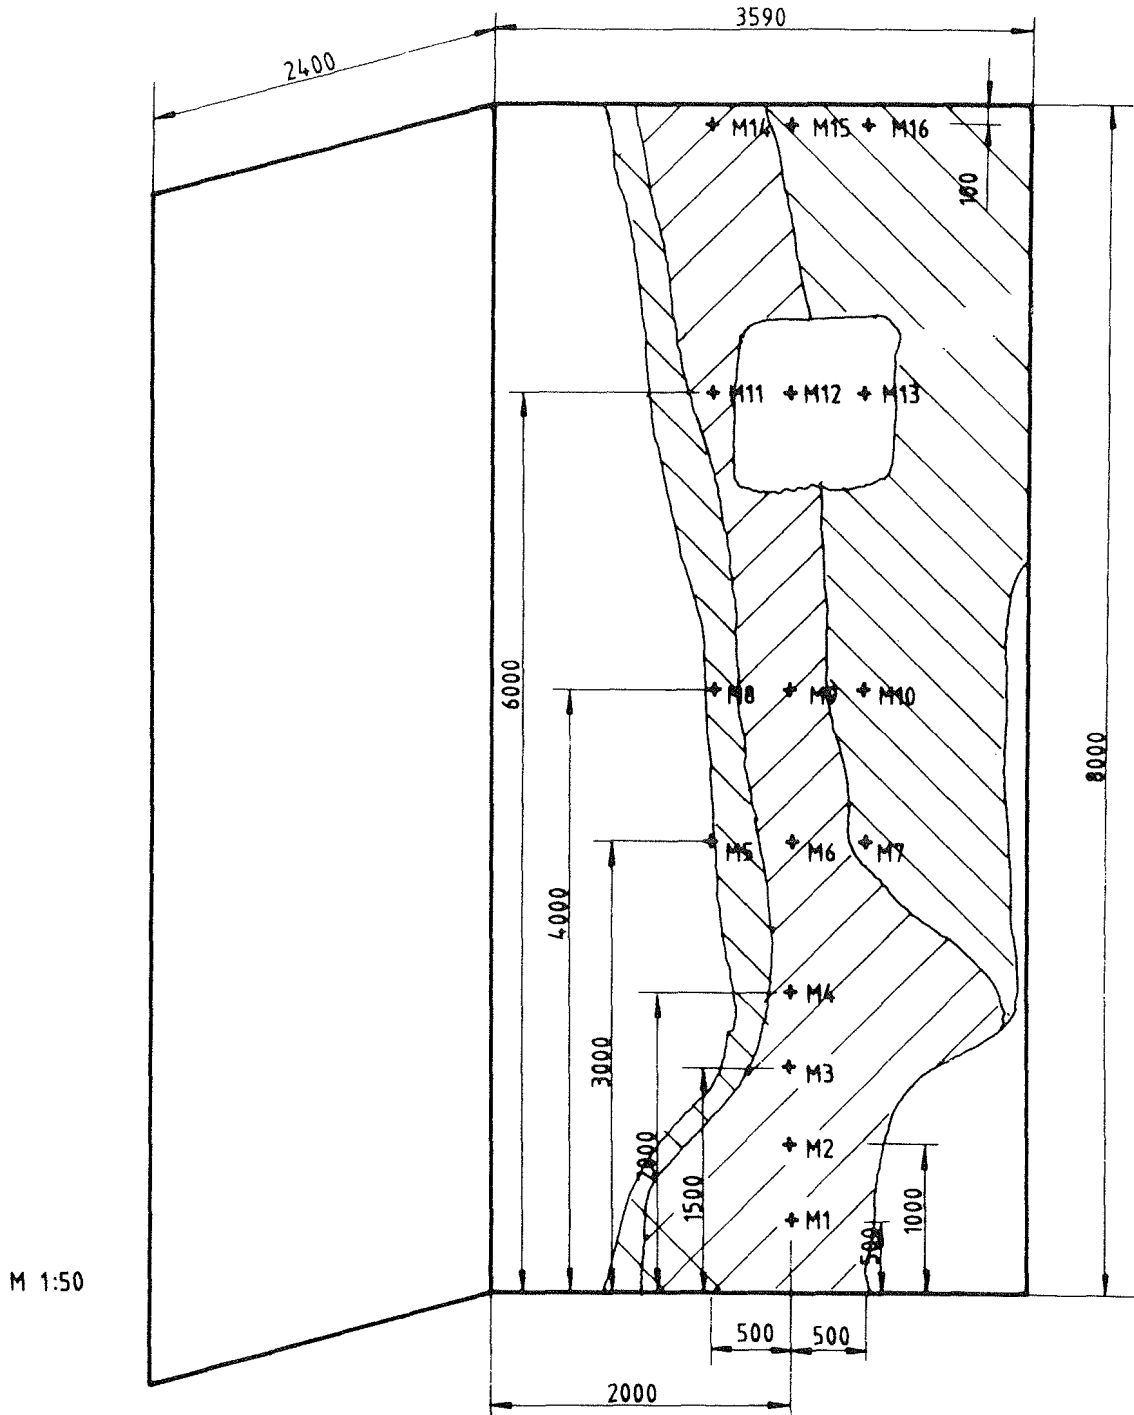
Abb. 25: Zerstörungen am Wärmedämmverbundsystem nach Versuch Nr 3

/// Putzschicht, Polystyrol, zerstört Alu-Profile teilweise geschmolzen
/// Alu-Schiene teilweise geschmolzen, Polystyrol zerstört

Nach Abnehmen des Putzes zeigt es sich, daß unter dem Putzaufbau im weiß ausgebrannten Bereich die Polystyrol-Platten vollkommen verbrannt waren und die Alu-T-Profile teilweise geschmolzen waren. Diese Beschädigungen erstreckten sich bis unter die Decke in 8 m Höhe.

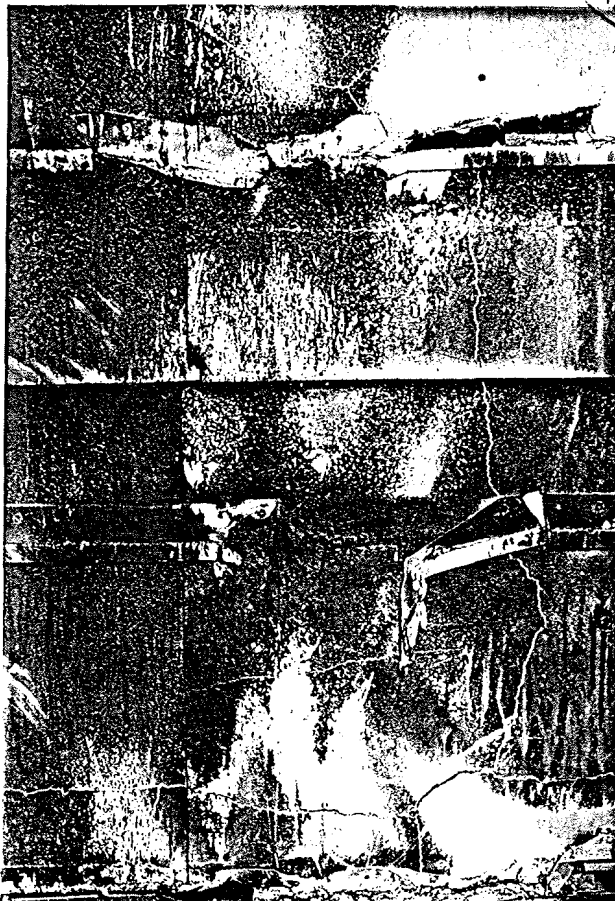
Abb: 31

Wärmedämmverbundsystem
nach dem Brandversuch
Nr. 3 - Sicht auf die
z. T. geschmolzenen
Profile nach dem Abnehmen
des Putzes.

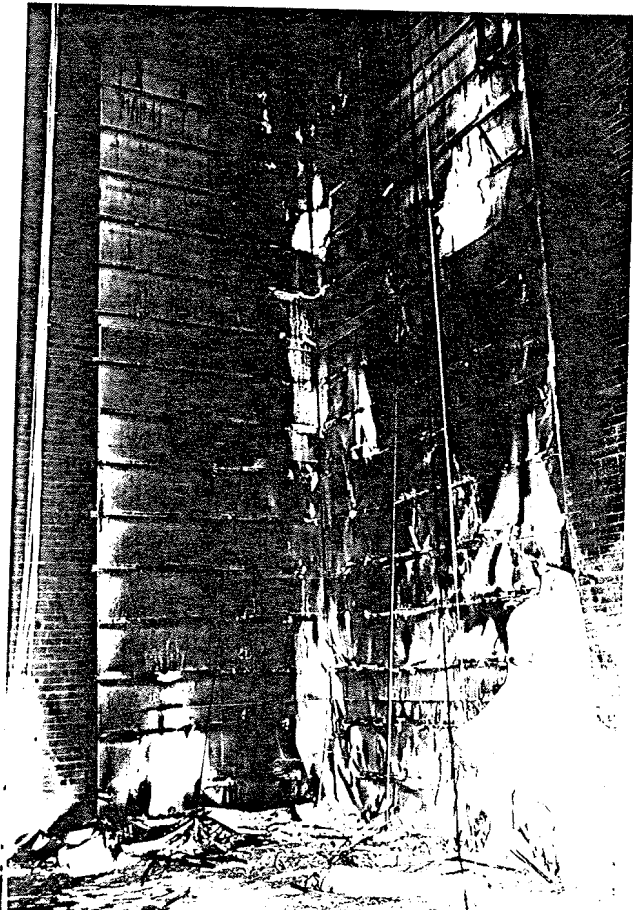
Abb: 40

Wärmedämmverbundsystem
nach dem Versuch Nr. 4

Die Beschädigungen der äußeren Putzschichten entsprachen im wesentlichen den festgestellten Flammenhöhen soweit diese beobachtet werden konnten. Bei dem Versuch 4 wurde die Unterkonstruktion der Putzschicht so stark zerstört, daß der Putz nahezu vollständig abfiel.

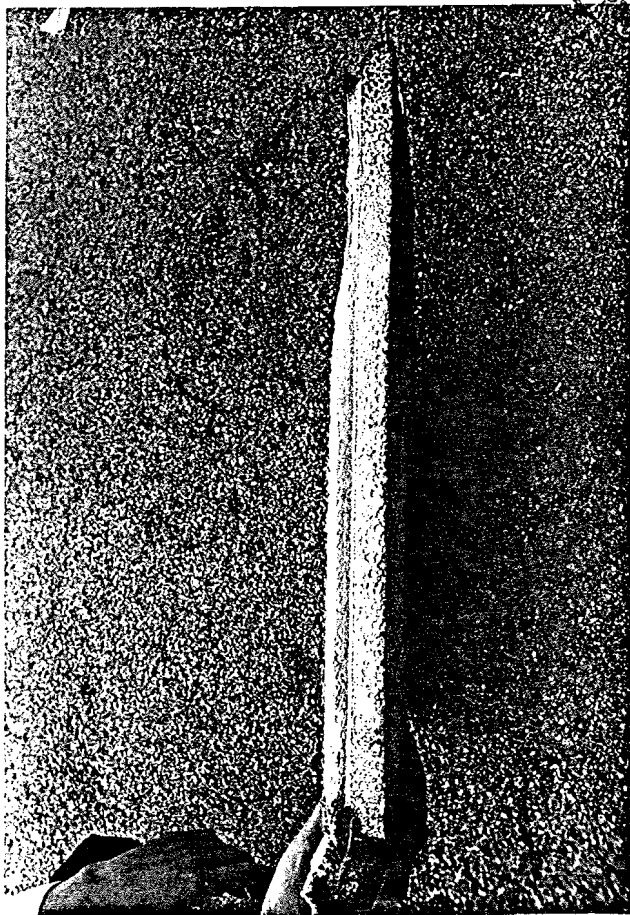
Abb: 44

Polystyrol-Hartschaumplatte nach dem Versuch Nr. 4

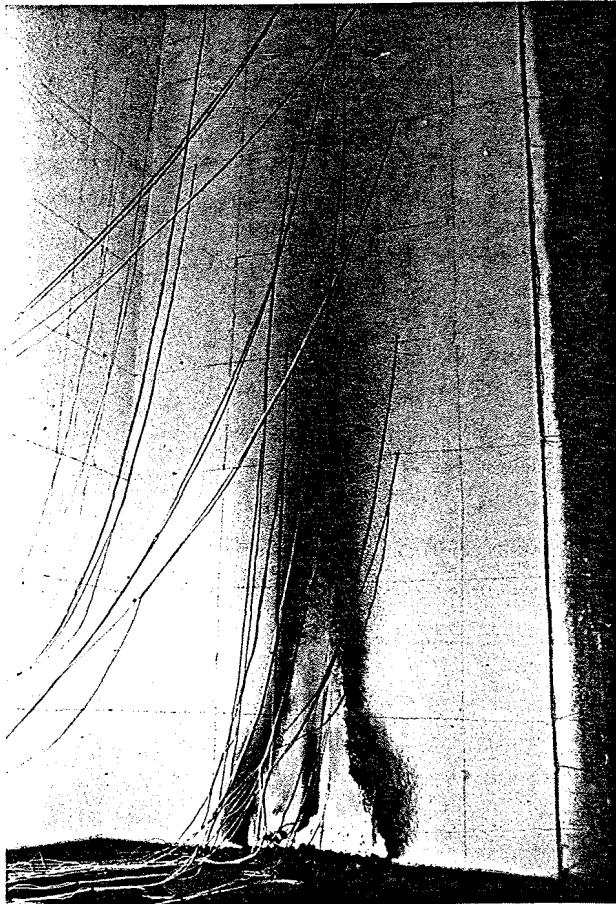
Abb. 54:

Wärmedämmverbundsystem
nach dem Versuch Nr. 5

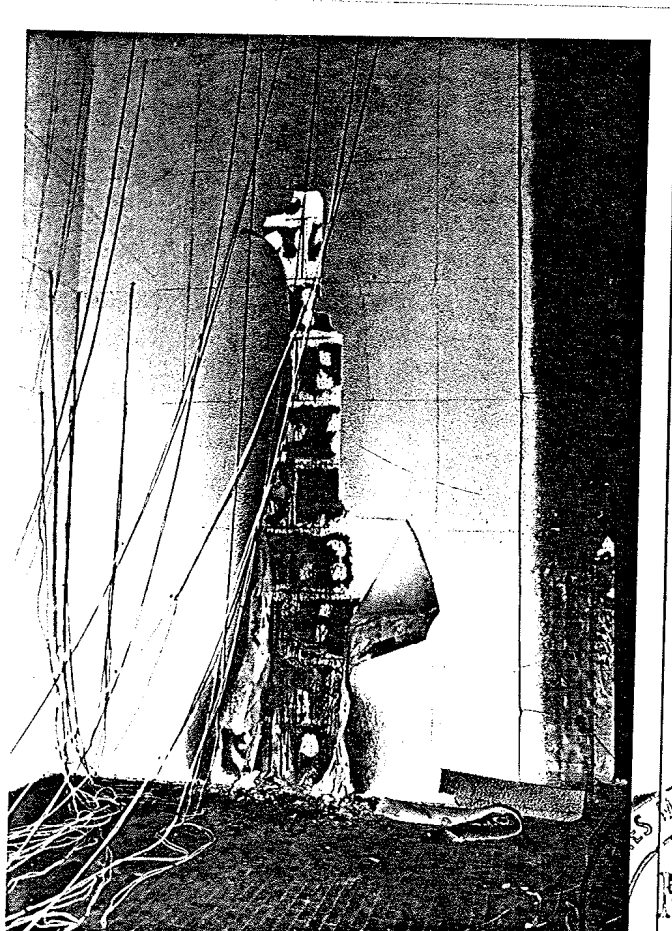
Abb. 56:

Wärmedämmverbundsystem nach dem Versuch Nr. 5

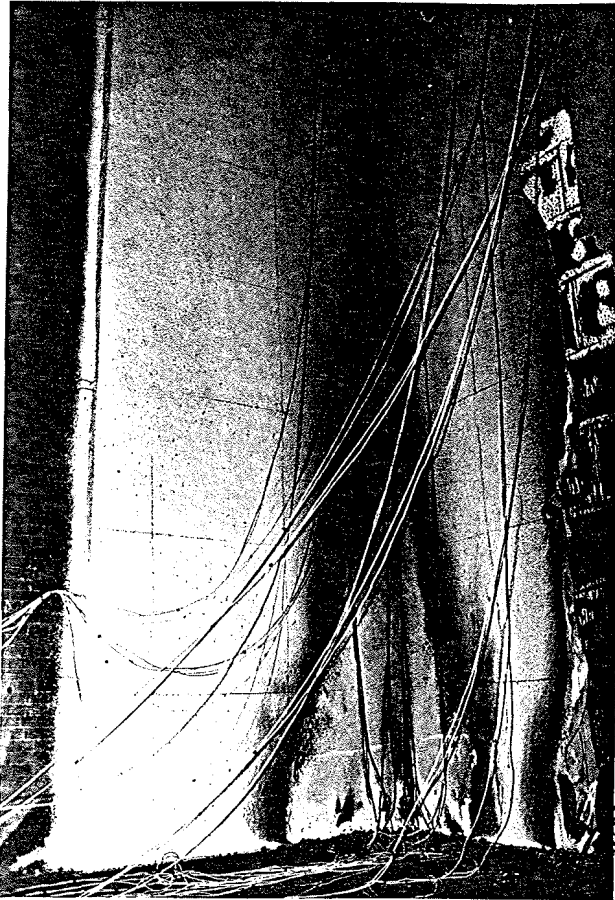
Abb. 65:

Wärmedämmverbundsystem
nach dem Versuch Nr. 6

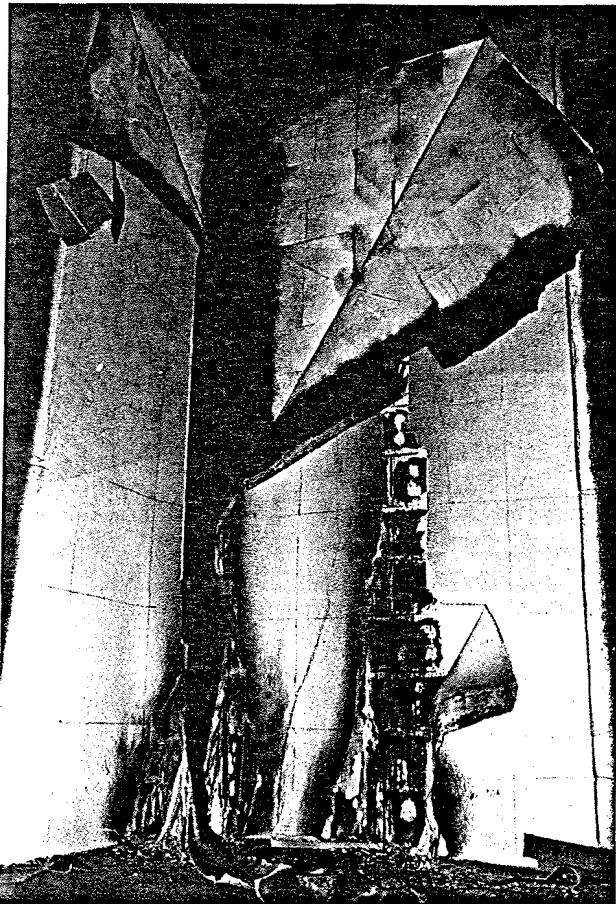
Abb. 66:

Wärmedämmverbundsystem
nach dem Versuch Nr. 6
