**Brandverhalten von wärmegeämmten
PVC-Fassaden**

Dipl.-Phys. Thomas Ueberall

Forschungsauftrag des Instituts für Bautechnik vom 10.12.1986

1. Aufgabenstellung und Ziel der Versuche

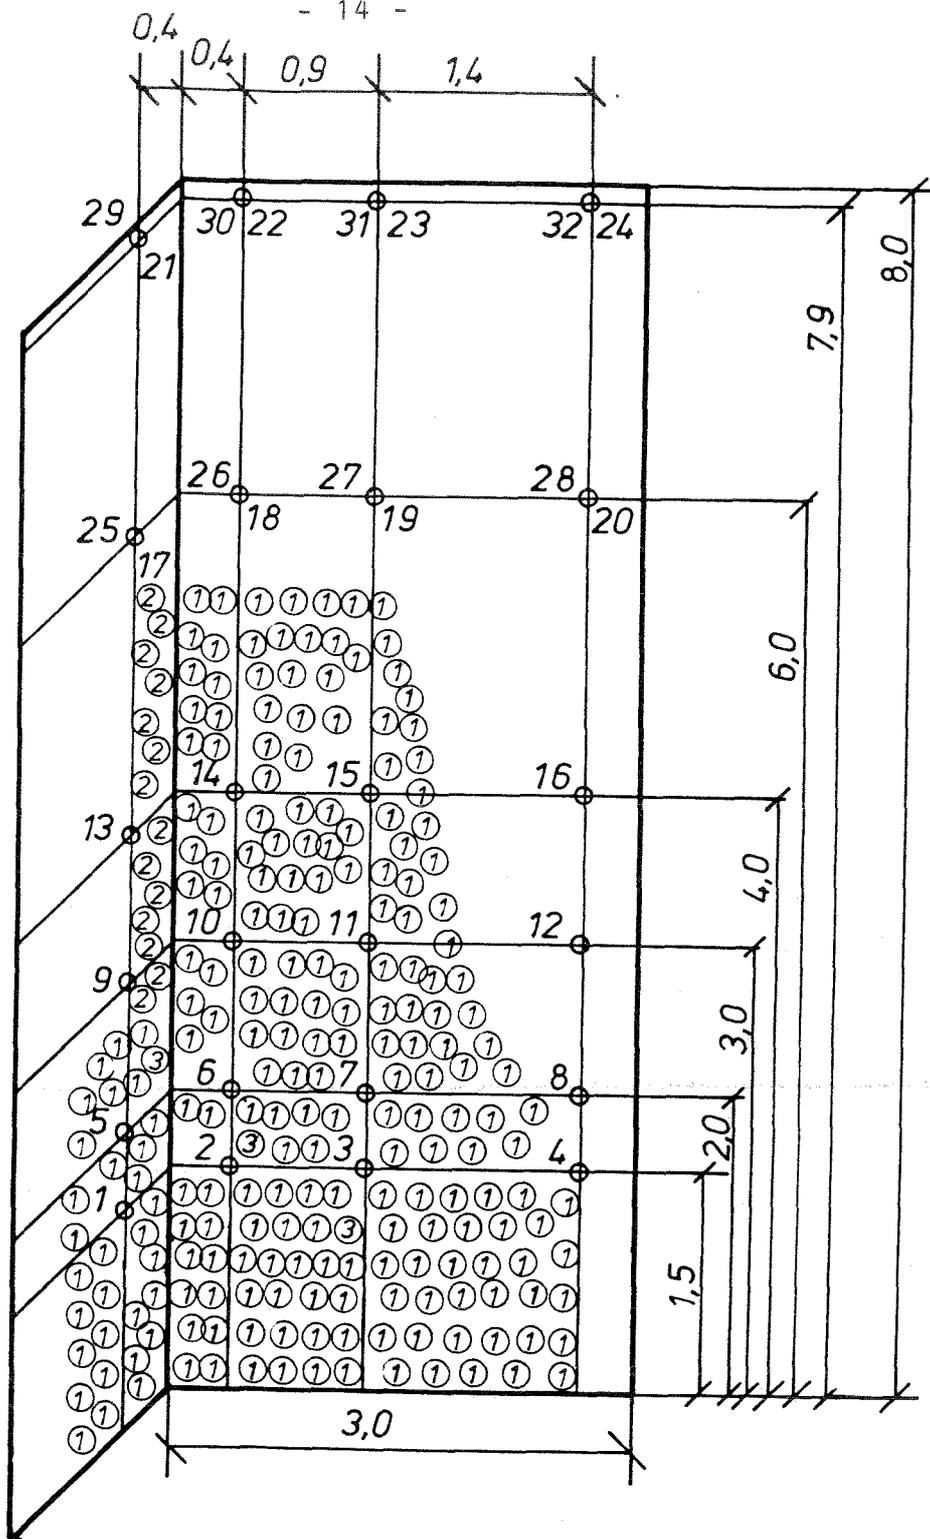
- 1 = PVC-Platten zerstört
- 2 = PVC-Platten durch thermische Einwirkung verformt
- 3 = Deckleiste verformt

Abb. 7: Zerstörung an einer PVC-Fassade ohne Wärmedämmung nach Versuch Nr. 1

Ca. 0,3 m über der Oberkante der Prallvorrichtung ist das Aluminium der Befestigungsschienen geschmolzen. Im unmittelbaren Einwirkungsbereich der Flammen in ca. 2 m Höhe über den Brandraumboden haben sich die Aluminiumprofile stark verformt. Die Zerstörungen der Fassade sind in Abb. 7 sowie Abb. 16 und 17 dargestellt.

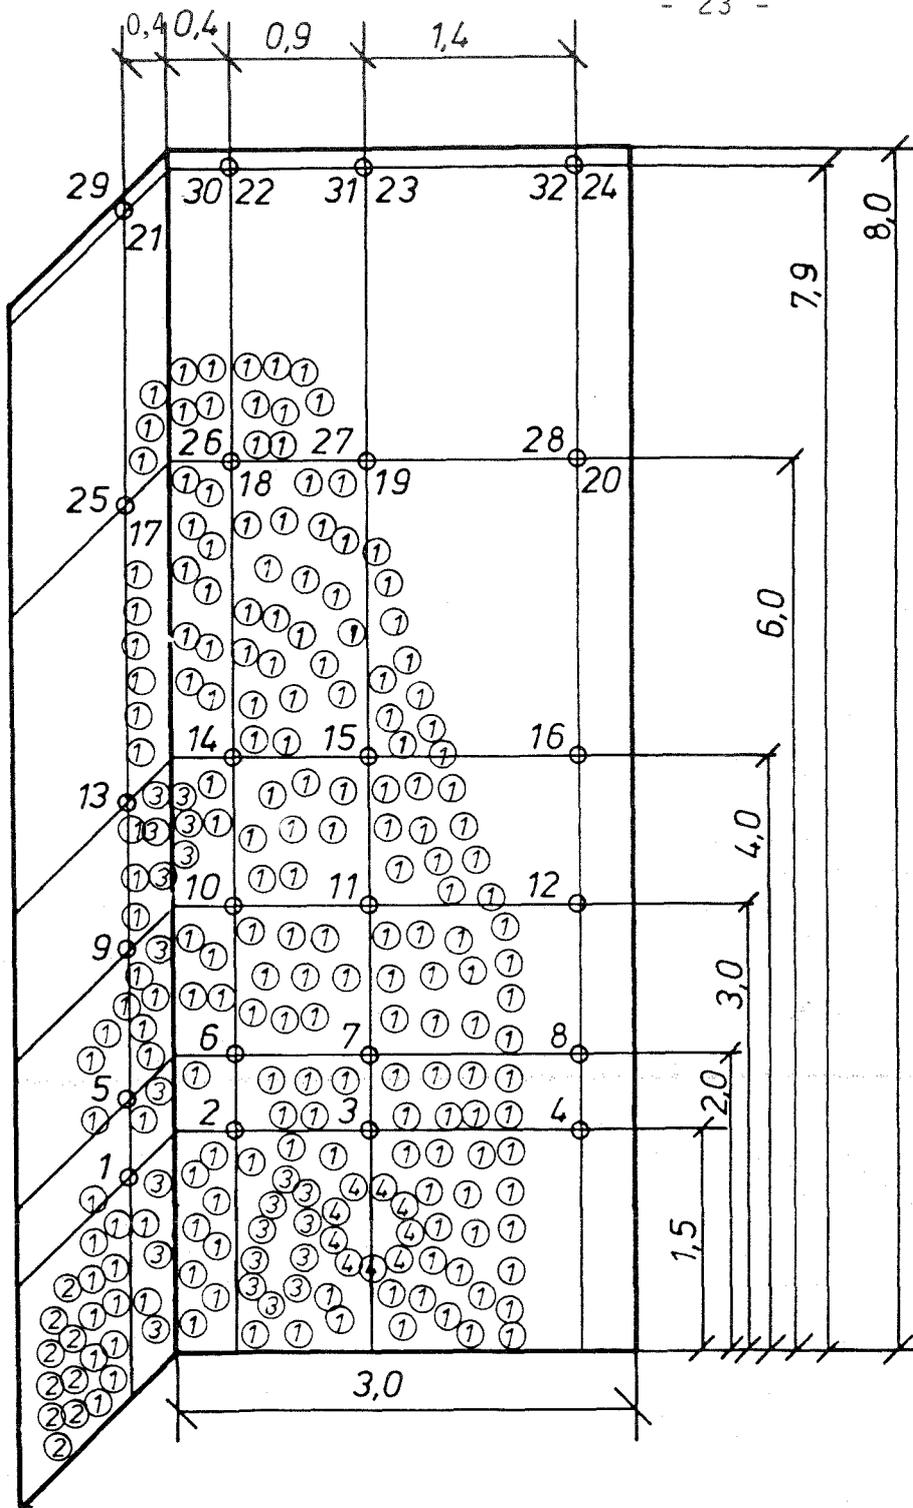
- 1 = PVC-Platten zerstört
- 2 = PVC-Platten durch thermische Einwirkung verformt
- 3 = Alu-Profil und Deckleiste verformt
- 4 = Deckleiste zerstört

Abb. 18: Zerstörungen an einer PVC-Fassade mit einer Wärmedämmung aus Mineralfaserplatten nach Versuch Nr. 2

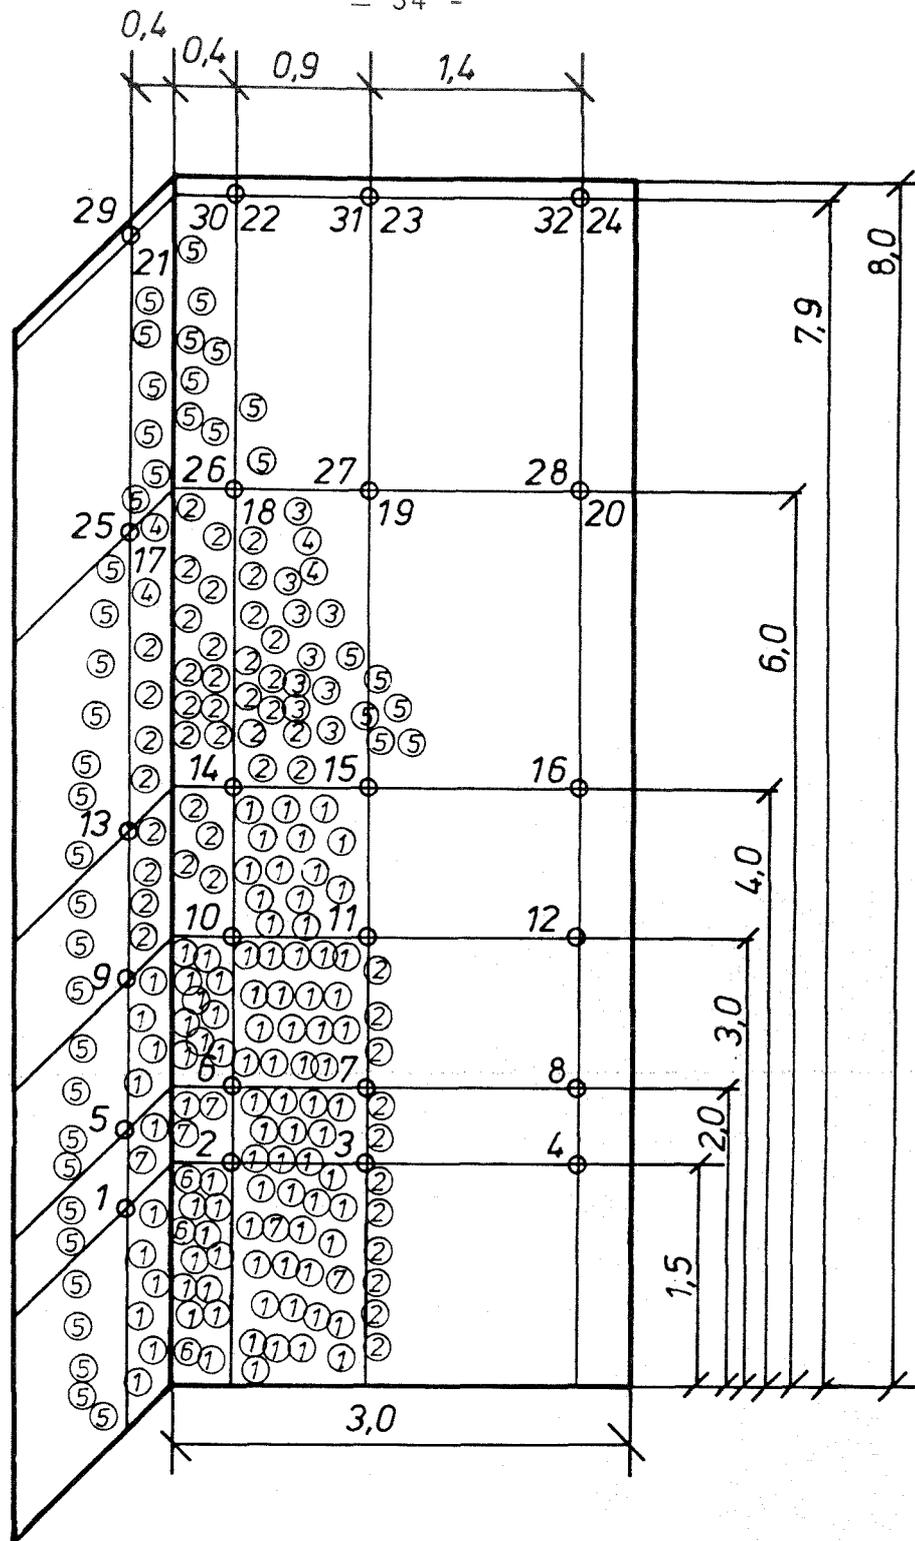
- 1 = PU- und PVC-Platten vollständig zerstört
- 2 = PU-Platten verkohlt, PVC-Platten vollständig zerstört
- 3 = PVC-Platten zerstört
- 4 = PU-Platten verformt und an der Oberfläche geschwärzt
- 5 = PVC-Platten verformt
- 6 = Alu - Profil und Deckleiste zerstört
- 7 = Deckleiste verformt

Abb. 34: Zerstörungen an einer PVC-Fassade mit einer Wärmedämmung aus PU-Hartschaumplatten nach Versuch Nr. 3

Aus dem sich bietenden Schadensbild ergibt sich, daß das Brandge-
schehen in ca. 6 m Höhe zum Stillstand gekommen ist.

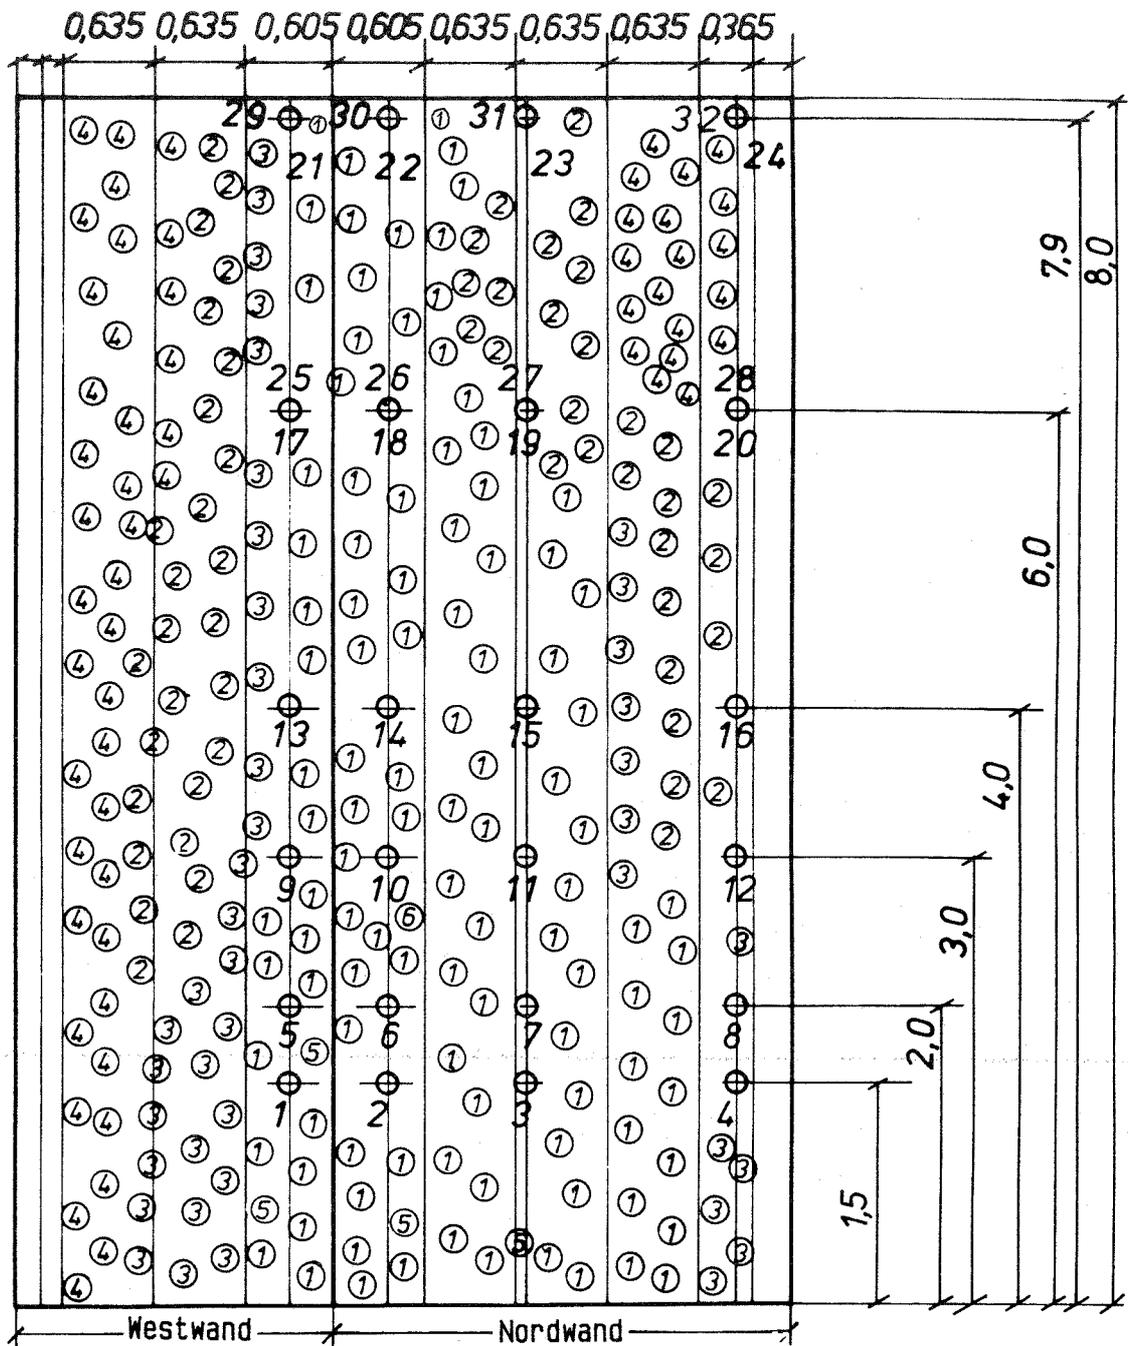
- 1 = PS- und PVC-Platten zerstört
- 2 = PVC-Platten durch thermische Einwirkung verformt
- 3 = PVC-Platten verbrannt und zerstört
- 4 = PS geschmolzen und gesintert, PVC-Platten durch thermische Einwirkung verformt
- 5 = Alu-Profil und Deckleiste zerstört
- 6 = Deckleiste verformt

Abb. 50: Zerstörungen an einer PVC-Fassade mit einer Wärmedämmung aus PS-Hartschaumplatten nach Versuch Nr. 4

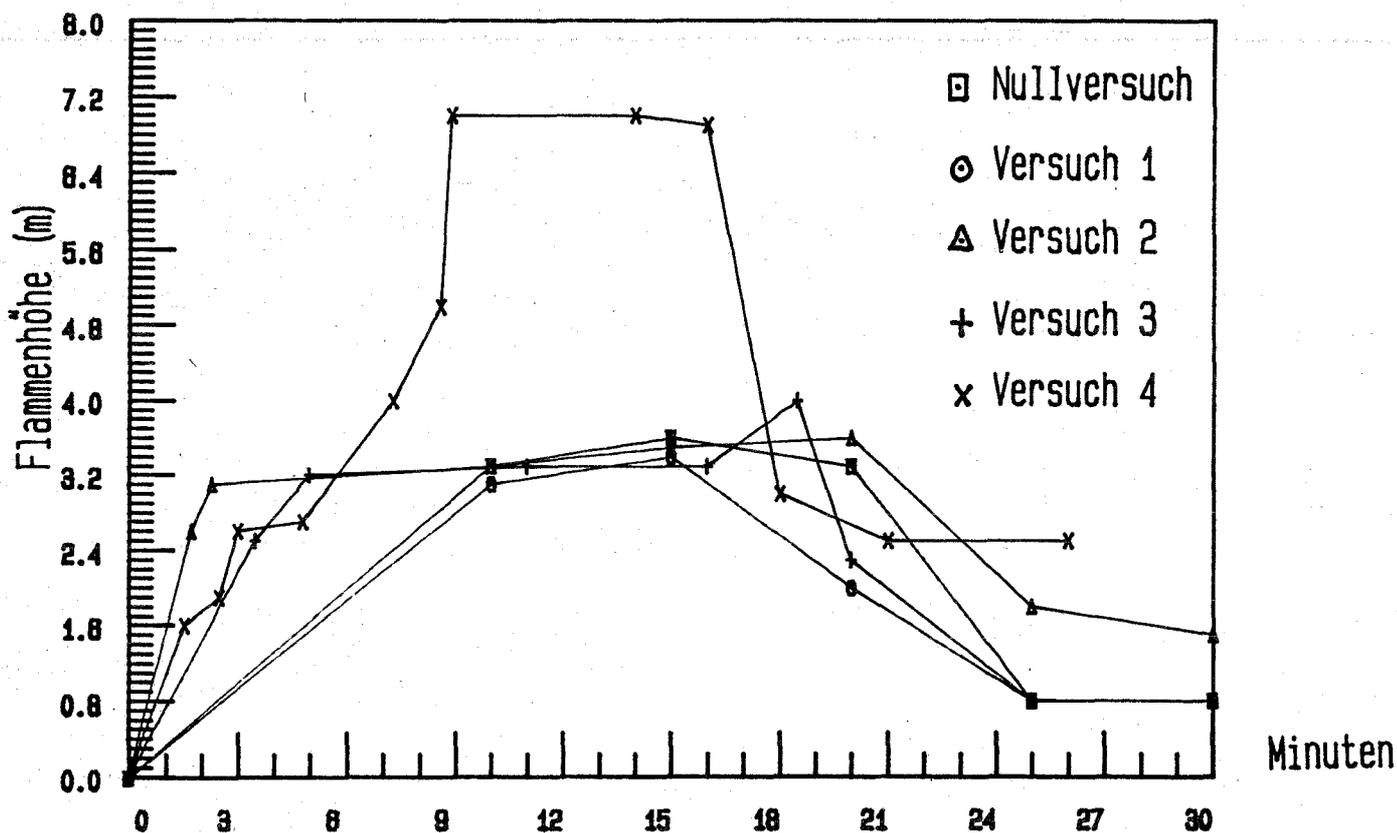
Die Flammenhöhe bei den Versuchen 2 und 3 waren nicht wesentlich höher als die des Nullversuchs; auch hier trat eine wesentliche Flammenausbreitung nicht auf.

Bei Versuch Nr. 4 reichten die Flammenspitzen erkennbar -zumindest zeitweise bis in eine Höhe von 7 m. Aufgrund der intensiven Rauchentwicklung bei diesem Versuch kann jedoch nicht zuverlässig ausgeschlossen werden, daß die Flammen das obere Ende der Fassade erreicht haben.

Abb. 66: Beobachtete Flammenhöhen

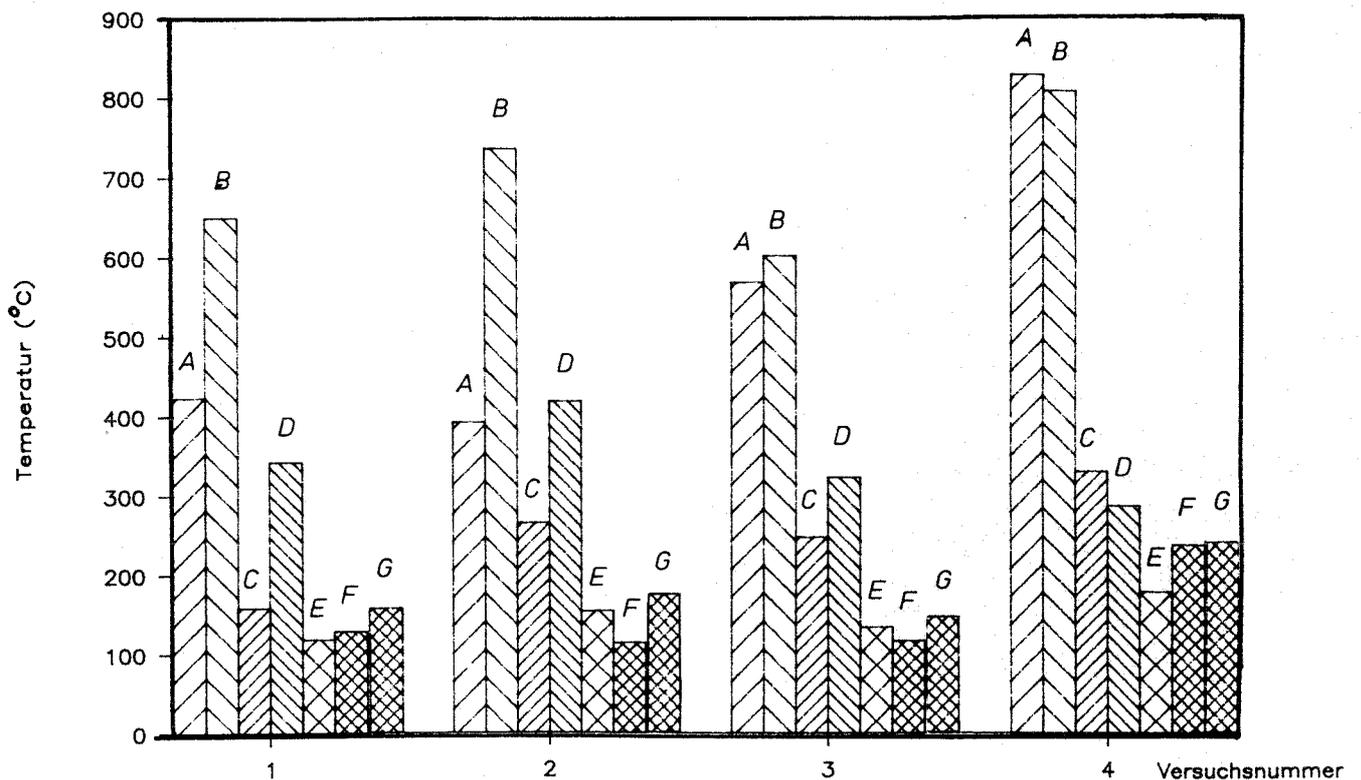
In Abb. 68 sind die ermittelten Maximaltemperaturen in unterschiedlichen Raumhöhen in einem Balkendiagramm gegenübergestellt. Die mit der Bezeichnung A bis G gekennzeichneten Maximalwerte wurden an folgenden Meßstellen ermittelt.

Abb. 67: Maximaltemperaturen für die Versuche 1 bis 4

Wie die Diagramme und Darstellung der Maximaltemperaturen in 2, 4 und 7,9 m Höhe ausweisen, entsprechen die Temperaturmeßergebnisse den Beobachtungen über die beschädigten Bereiche.
