Experimentelle Untersuchungen zum
Brandverhalten von Gasinstallationen,
Gasfeuerstätten und Gasgeräten in
Wohngebäuden

Forschungsbericht Nr. 88/310

H. Neuhauser, D. Ostertag

**Schlußbericht über experimentelle Untersuchungen zum
Brandverhalten von Gasinstallationen, Gasfeuer-
stätten und Gasgeräten in Wohngebäuden**

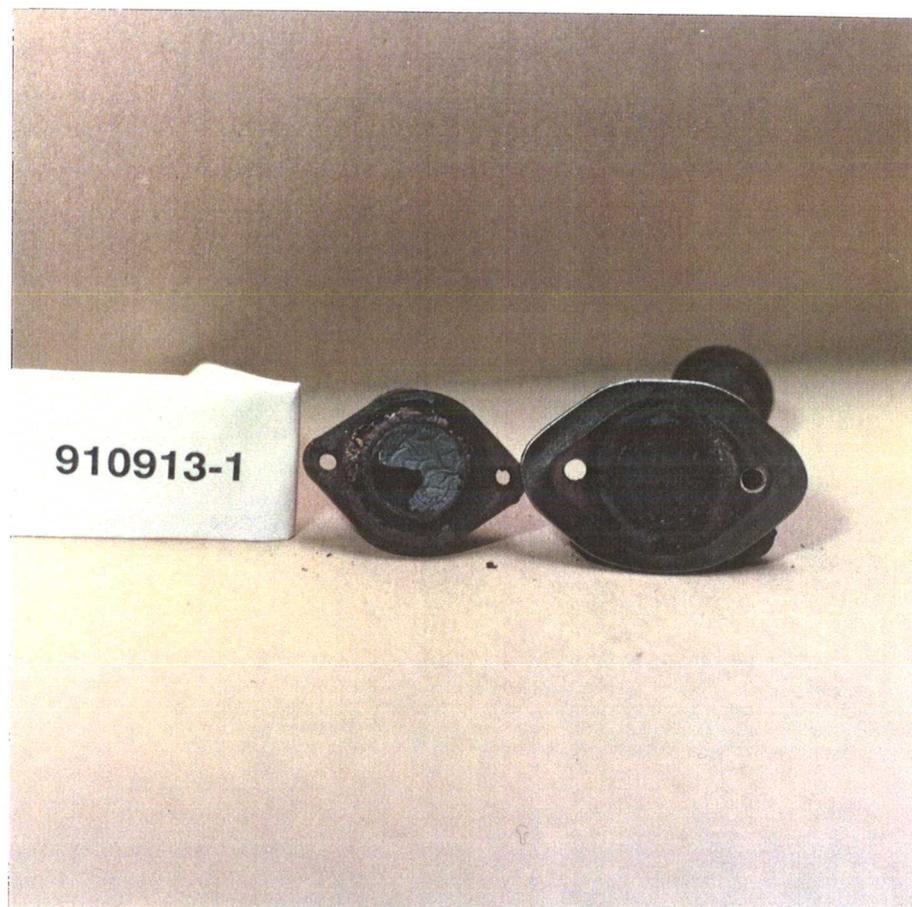
Lichtbild 1:

Die bei den Versuchen zuerst auftretenden Leckagen waren auf Undichtigkeiten am Anschluß Gaseingang zurückzuführen (s. Bilder 1 und 2).

Die Leckagen bis $\vartheta_{\text{Bauteiloberfläche}} = 481\text{ °C}$ sind teilweise auf Undichtigkeiten am Anschluß Gaseingang (s. Bilder 1 und 2) zurückzuführen.

Nicht nachweisbar waren die geringen Leckagen am Anschluß Gaseingang, wie sie bei den Einzelteiluntersuchungen im Muffelofen auftraten (s. Bilder 1 und 2). Dies lag daran, daß sich die Luft in der ofenseitigen Zuleitung durch die Erwärmung ausdehnte und zu einer Rückströmung führte.

Anschluß Gaseingang

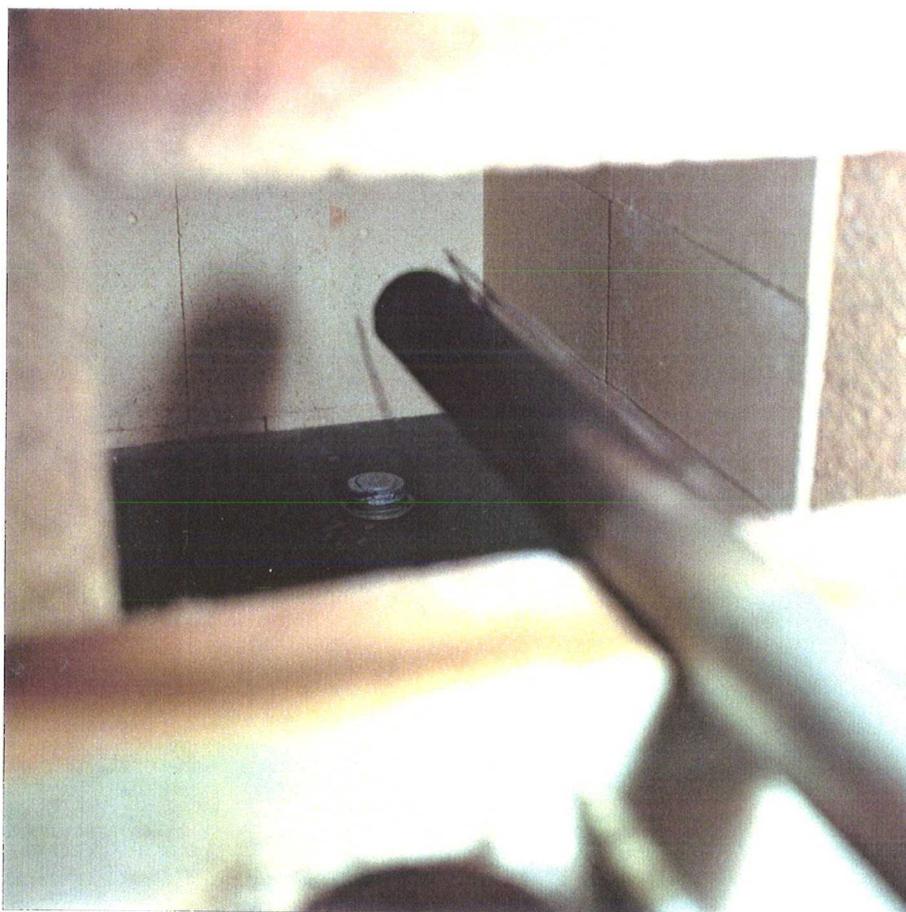
Lichtbild 2:

Lichtbild 2 zeigt die am Ofenboden liegende Aluminiumschraube nach Versuchsabbruch. Deutlich zu erkennen ist dabei das ausgerissene Gewinde.

Dichtringverschraubung

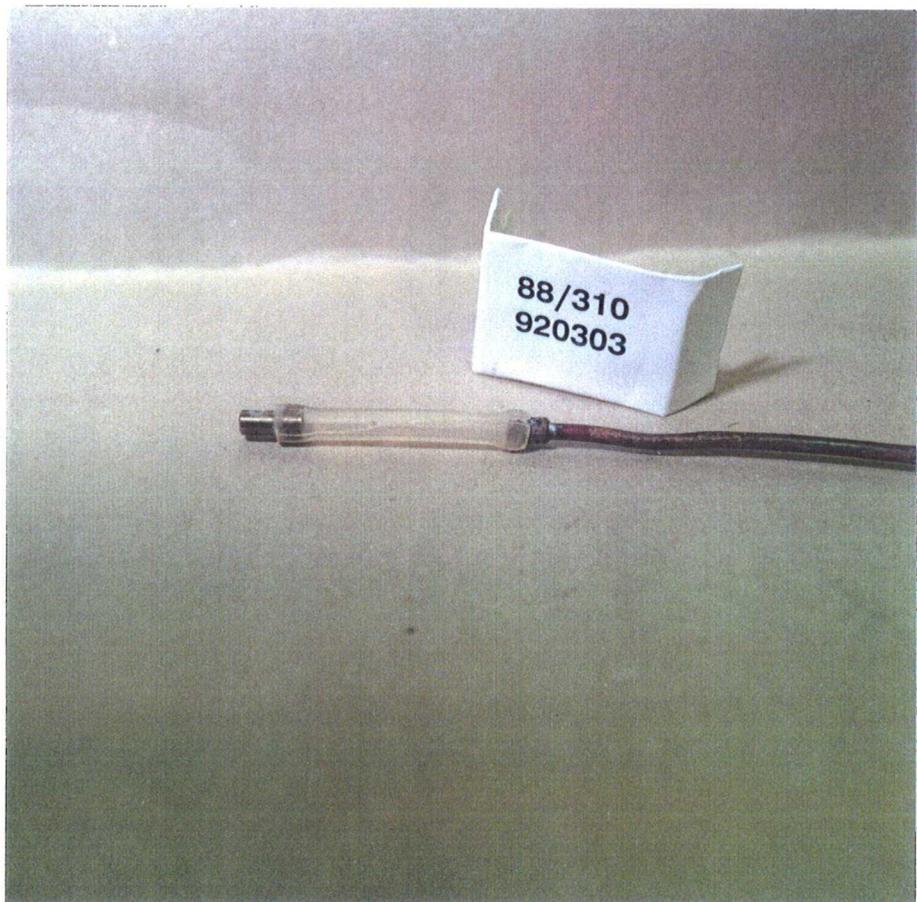
Lichtbild 6:
Luftleitung Membran-
pumpe

Alle Schläuche waren nach den Versuchen brüchig und hatten mehrere Risse (Lichtbild 6).

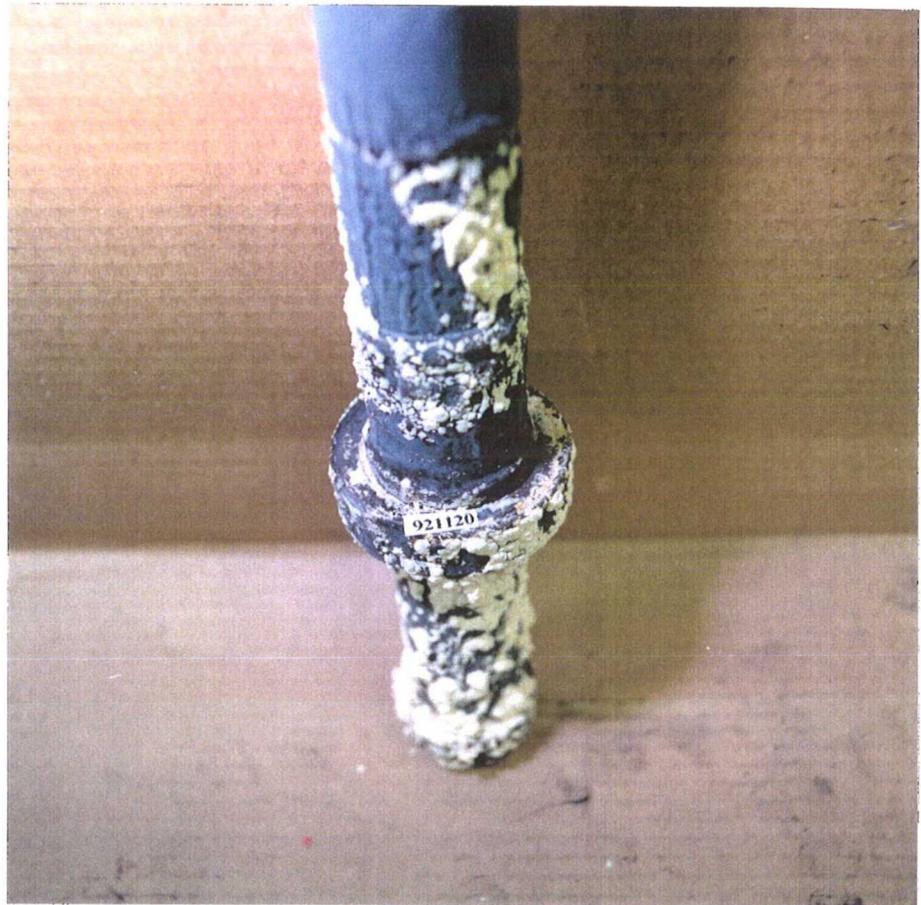
Lichtbild 13:
Isolierstück

Die Undichtigkeiten traten bei beiden Versuchsstücken an der Trennstelle (Lichtbild 13) auf. Das Isolationsmaterial war nach dem Versuch noch vorhanden, aber brüchig.

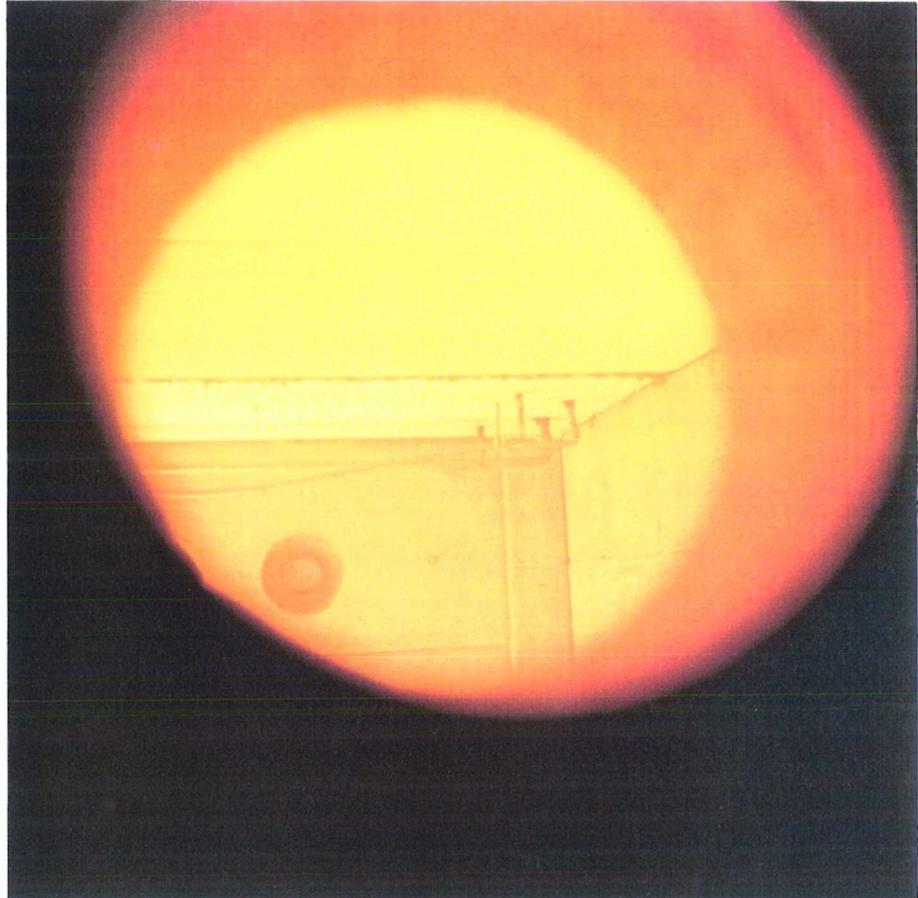
Lichtbild 31:

Verformungen der
Kupferleitungen an der
Deckendurchführung

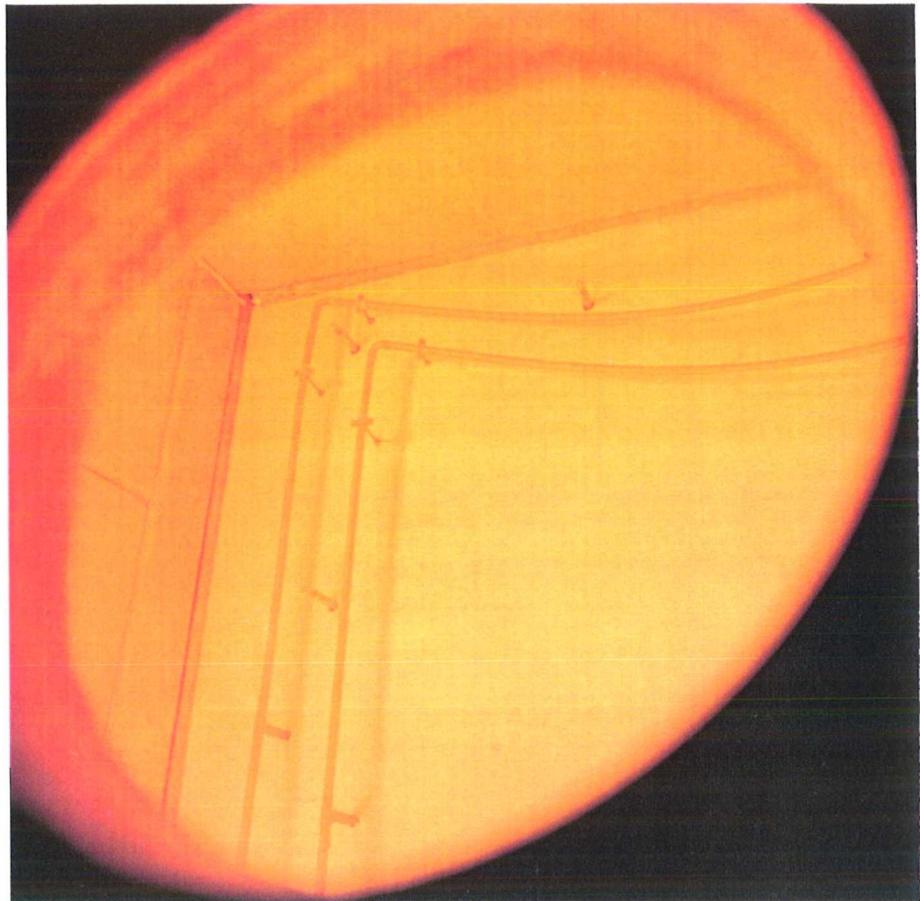
Lichtbild 33:

Verformungen der
weich- und hartgelöte-
ten Installationsrohre
aus Kupfer
