Haftung von SG-Klebstoffen an Gläsern mit organischen Oberflächenbeschichtungen

Abschlußbericht

27. Juli 1998

Thema	Überprüfung der Prüfmethode nach dem Entwurf der Arbeitsgemeinschaft der EOTA "Draft Guideline for European Technical Approvals for Structural Sealant Glazing Systems" zur Charakterisierung der Haftung von SG-Klebstoffen an Gläsern mit organischen Oberflächenbeschichtungen
Kurztitel	Haftung von SG-Klebstoffen an Gläsern mit organischen Oberflächenbeschichtungen
Auftraggeber	Deutsches Institut für Bautechnik Kolonnenstraße 30 10829 Berlin
Forschungsstelle	i.f.t. Rosenheim Theodor-Gietl-Straße 7-9 83026 Rosenheim
Bearbeiter	Dipl.-Ing. (FH) Werner Stiel Dipl.-Ing. (FH) Karin Lieb
Institutsleitung	Professor Dipl.-Ing. Josef Schmid

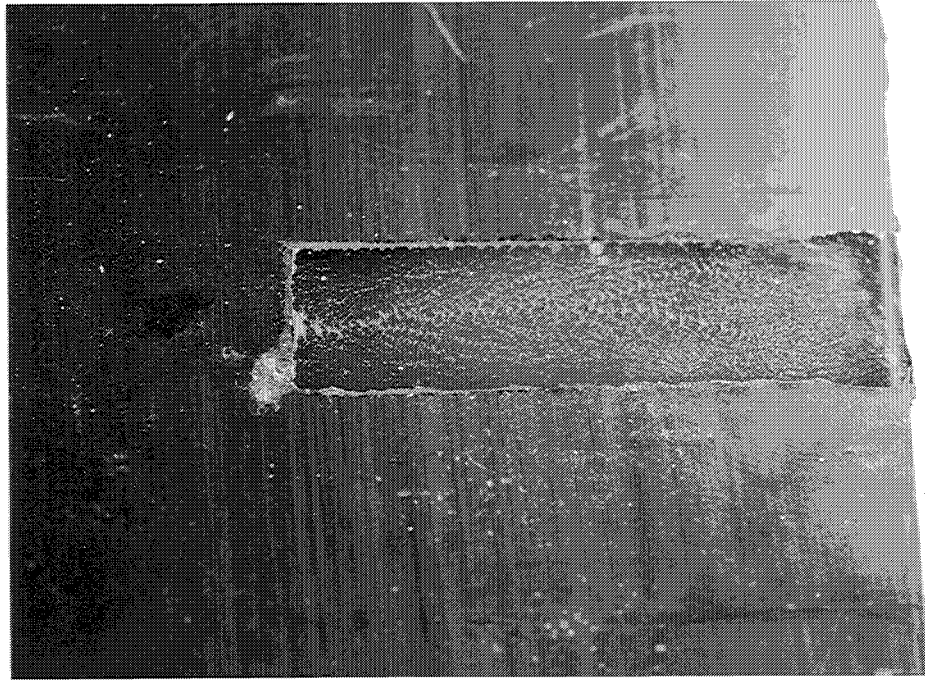
Bild 3 Bruchbild von Probe B2

Von der Probenserie B wurde eine beschichtete Glasplatte nach Bild 2 einem Prüfabschnitt nach Bild 1 ausgesetzt. Anlage 3, Bild 3, zeigt ein typisches Bruchbild, das mit < 10 % Kohäsionsbruch im Klebstoff beurteilt wurde.

PK Nr.	Zugfestigkeit in N/mm ² nach einem Prüfabschnitt	Flächenanteil Kohäsionsbruch im Klebstoff
B1	< 0,1	< 10 %
B2	< 0,1	< 10 %
B3	1,31	100 %
B4	1,08	100 %
B5	1,07	100 %
Mittelwert	0,73	
Standardabweichung	0,59	
R _{U5}	0

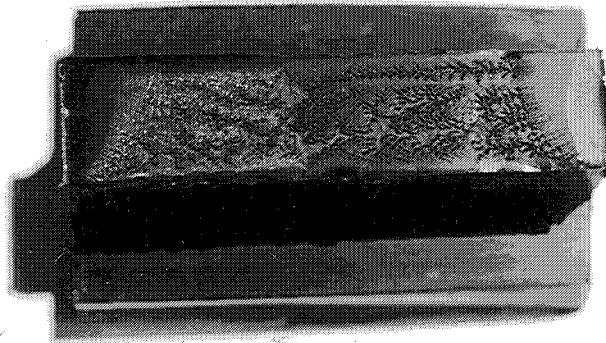
Bild 4 Bruchbild von Probe D1

Von der Probenserie D wurden beschichtete Proben nach Bild 3 einem Prüfabschnitt nach Bild 1 ausgesetzt. Anlage 3, Bild 4, zeigt ein typisches Bruchbild für diese Serie.

PK Nr.	Zugfestigkeit in N/mm ² nach einem Prüfabschnitt	Flächenanteil Kohäsionsbruch im Klebstoff
D1	< 0,1	< 10 %
D2	< 0,1	< 10 %
D3	< 0,1	< 10 %
D4	< 0,1	< 10 %
D5	< 0,1	< 10 %
Mittelwert	< 0,1	
R _{U5}	< 0,1
