## Kurzbericht

**Hochgenaue Strukturerkennung von Holzbauteilen  
mit 3D-Ultraschall**

**BAM, FB 8.2 Zerstörungsfreie Schadensdiagnose und Umweltmessverfahren**

**Januar 2013**

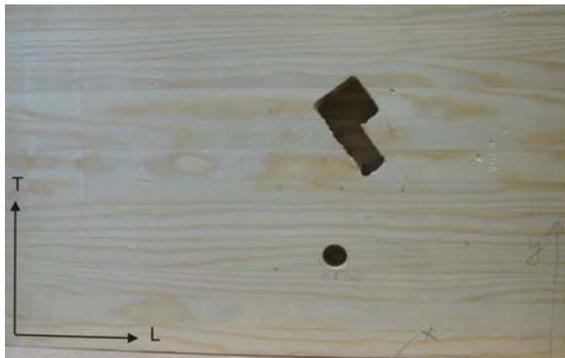
**Bild 1** Großer Kiefernholz-Probekörper (Pk x1124) mit L-förmiger Fehlstelle (Rückseite)

Nach verschiedenen Untersuchungen an Probekörpern ohne Fehlstellen, wurde in den Kiefernprobekörper x1124 (Maße 49,5 cm x 30,1 cm x 14,5 cm) eine L-förmige Fehlstelle (Maße: 7,5 cm x 4,3 cm) eingefräst, wie in Bild 1 gezeigt. Die Holzprobekörper wurden aus 4-Kanthölzern zusammengeleimt. Die Messungen wurden scannend mit einem Transversalwellen-Prüfkopf in Ausbreitungsrichtung R (radial) und Polarisationsrichtung L (längs bzw. axial)<sup>3</sup> mit einer Schrittweite von 5 mm durchgeführt.

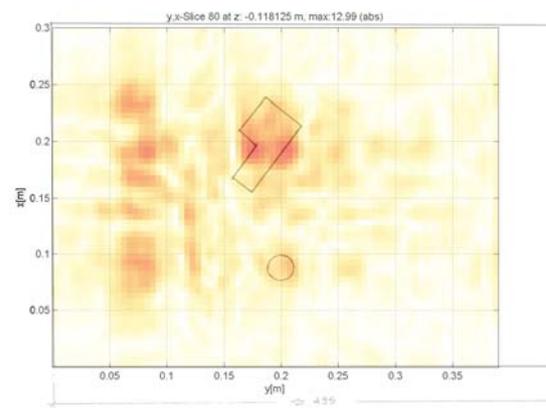
**Bild 2** Tiefenschnitt (C-Bild, Zeitscheibe) einer 3-D-SAFT-Rekonstruktion, Tiefe  $z = 118$  mm mit eingezeichneter Fehlstellenlage

Bild 2 zeigt einen Tiefenschnitt (C-Bild) der SAFT-Rekonstruktion. Dort ist die Lage der Fehlstellen mit dem Rekonstruktionsergebnis überlagert. Die Fehlstelle ist nur andeutungsweise abgebildet und wäre ohne Vorkenntnisse nicht von Störanzeigen zu unterscheiden.

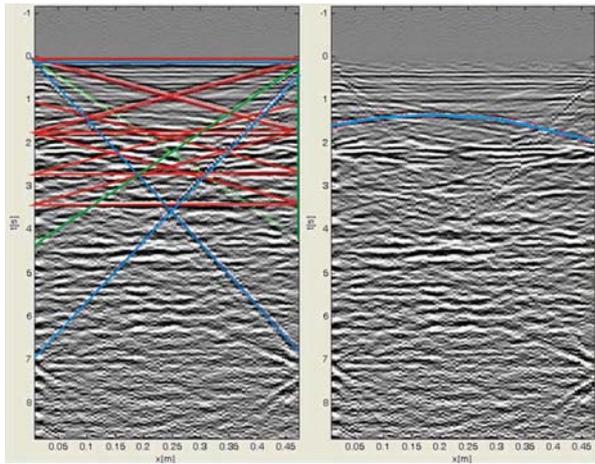
Die Ultraschalldaten zeigen viele Oberflächenwellen, die am Probekörpertrand reflektiert werden (siehe B-Bild links in Bild 3). Diese wirken sich störend auf die SAFT-Rekonstruktion aus, können jedoch mithilfe des intersaft-processings herausgefiltert werden. So wird in Bild 3 im rechten B-Bild die Hyperbel des unten liegenden Reflektors erkennbar, wie sich nach Filterung der Oberflächenwellen deutlich ergibt.

**Bild 3** Auswertung der Messung an Kiefernholz: Ermittlung und Unterdrückung der Oberflächenwellen (links), Identifikation der Hyperbel des Streuers (rechts)

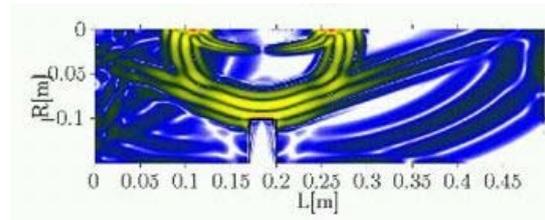
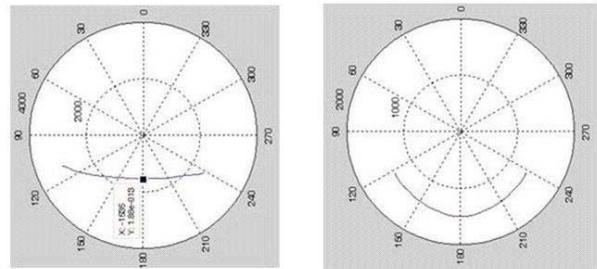
**Bild 4** Kopfwellen erzeugt durch Anregung der Polarisation TL in Kiefernholz (gemäß der Modellierung)  
unten: Polardiagramm der Geschwindigkeiten in L- (links)– und T-Richtung (rechts)

Wie in Bild 4 oben dargestellt, wird bei der Schwerwellenanregung mit der Polarisationsrichtung L zusätzlich eine Oberflächenwelle in L-Richtung angeregt. Daraus bildet sich im Volumen eine schräglauende Kopfwelle ähnlich einer ebenen Welle, die mit der (langsameren) Scherwelle verbunden ist. Die Kopfwelle verbindet die langsame quasi-Transversalwelle  $qT1$  und die schnelle quasi-Longitudinalwelle  $qL$ . Daraus ergibt sich nun experimentell das Polardiagramm in Bild 4 unten. Mit Hilfe der Hyperbel-Funktion werden die Wellen  $qL$  und  $qP2$  kombiniert.

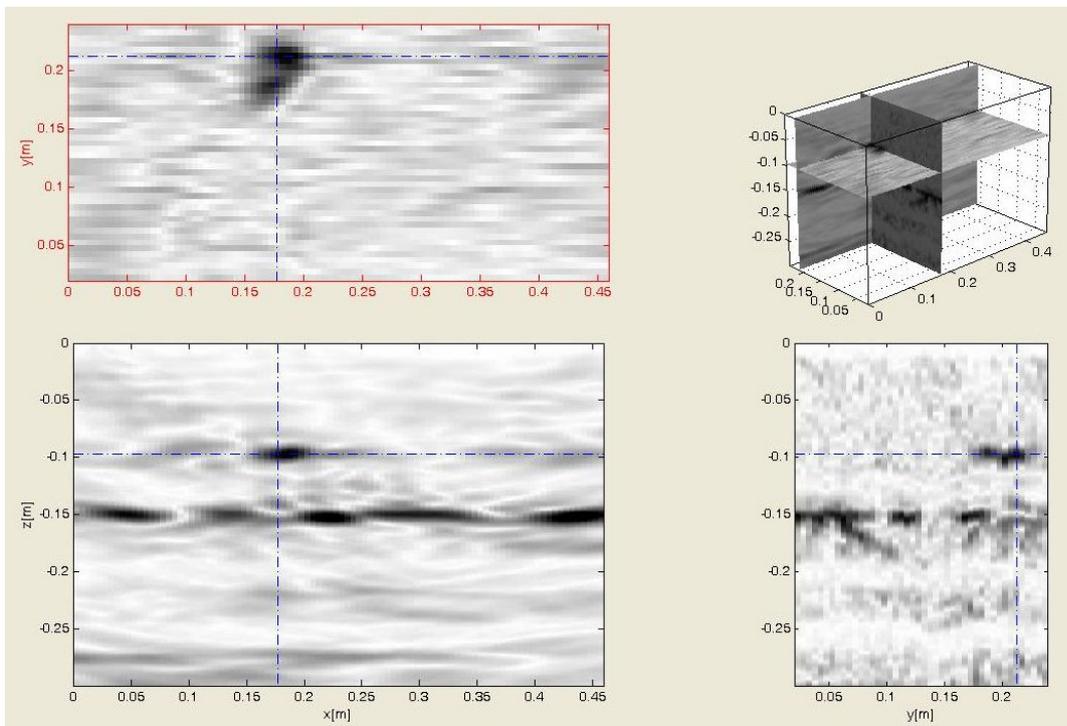
**Bild 5** Kiefer x1124: Ergebnis der Rekonstruktionsrechnung mit experimentell ermitteltem Geschwindigkeitsprofil

Wird das ermittelte Geschwindigkeitsprofil bei der Rekonstruktions-Rechnung berücksichtigt, ergibt sich die Darstellung der L-förmigen Fehlstelle wie in Bild 5 gezeigt. Hier wird die Lage und Form der Fehlstelle gut erkennbar abgebildet.

In Bild 5 ist neben der Rekonstruktion der Fehlstelle ebenfalls gut die 3-D-Darstellung des Simulationsergebnisses abgebildet. Die Ebenen  $yx$  (in Bild 5 oben links),  $zx$  (in Bild 5 unten links),  $zy$  (in Bild 5 unten rechts) sowie die 3-D-Gesamtdarstellung (in Bild 5 oben rechts) sind zu sehen. Die Möglichkeit einer 3-D-Darstellung der rekonstruierten Messergebnisse an Holzbauteilen, ist ein wichtiger Bestandteil des Projektes.

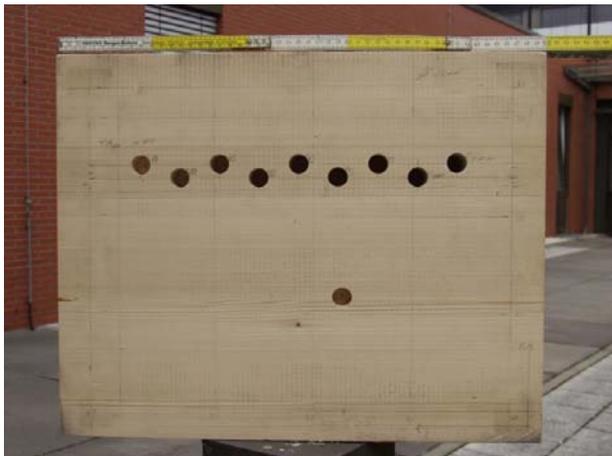
**Bild 6** Fichtenholzprobekörper F245 (Maße: 50 cm x 40 cm x 9 cm) mit eingefügten Fehlstellen auf der Rückseite

Der Probekörper Fichte245 (Bild 6) wurde so geleimt, dass die Messung in  $T\sim z$ -Richtung erfolgen konnte und die Polarisation in  $L\sim x$ - oder  $R\sim y$ -Richtung (für Transversalwellen) zeigt.

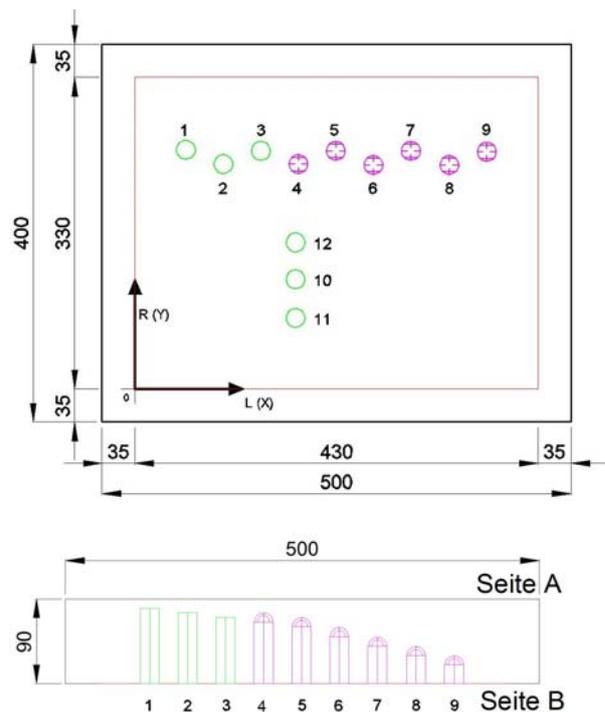
**Bild 7** Modifizierte Kreisscheibenreflektoren im Probekörper Fichte 245 (Alle Maße in mm)  
Oben: Ansicht der Reflektoren von der Messeite A  
Unten: Seitenansicht; Grün: ursprüngliche Position beibehalten, rot: modifiziert mit halbkugelförmigen Rundungen

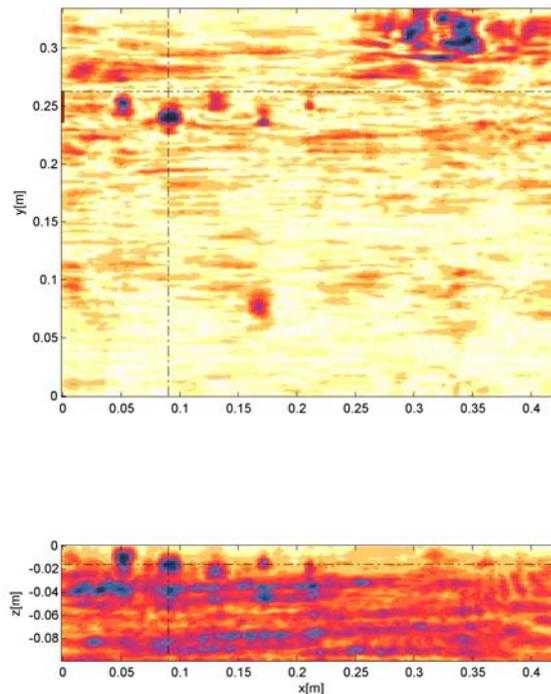
Hier werden exemplarisch die Ergebnisse der Messungen bei Anregung mit der Polarisation TT beschrieben, d. h. Anregung mit Longitudinalwellen. Eine Übersicht des Ergebnisses zeigt Bild 8.

Im SAFT-B-x~L,z~T-Bild ist nur der Bereich dargestellt, in dem die Kreisscheiben liegen. Man erkennt deutlich die Kreisscheiben 1 bis 5.

Zusätzlich erscheint bei  $z = 40$  mm eine leicht nach oben geneigte Reflexionslinie. Auf dieser befindet sich ein Reflektor, der in der x- und z-Position mit der gewölbten Kreisscheibe 6 übereinstimmt (254 mm, 39 mm), aber im SAFT-C-Bild keine Entsprechung hat. Mögliche Ursachen dafür sind:

- der Wechsel der Symmetrie der Holzquader (Änderung der Neigung der Jahresringe) oder
- ein Mangel in der Leimfuge.

**Bild 8** Fichte 245 mit modifizierten Kreisscheiben, Polarisation TT, Ergebnis der 3-D-SAFT-Rekonstruktion mit elliptischem Geschwindigkeitsprofil und 2-D-Rekonstruktion. Projektion des y~R-Bereiches der Kreisscheiben (x~L, z~T)

Mit den Druckwellen (Polarisation TT) gelingt eindeutig die genaueste Abbildung der Kreisscheibenreflektoren. Sowohl die Flachbodenbohrungen als auch die nachträglich mit einer Wölbung versehenen Reflektoren 1 bis 5 werden in x-, y- und z-Richtung mit einer maximalen Abweichung von 5 mm abgebildet.

Es ist allerdings festzuhalten, dass sich die tiefste abgebildete Kreisscheibe (No.6) im Probekörper Fichte 245 in einer Tiefe von 39 mm befindet. Damit liegt dieser Reflektor oberhalb der Leimfuge. Eine saubere Abbildung scheint also entweder durch die Leimung oder den Wechsel der Jahresringneigung, also der Änderung der Symmetrie, verhindert zu werden.

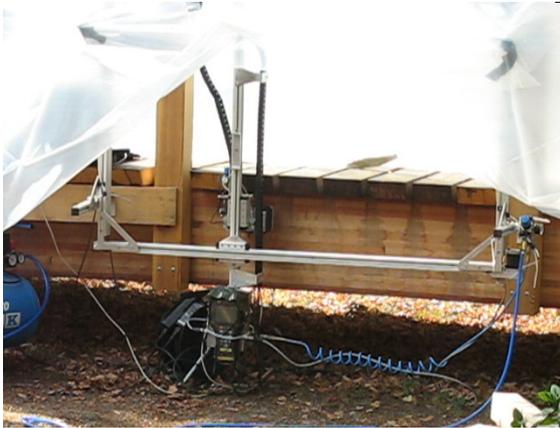
Die Messungen wurden mit einem Scanner (s. Bild 9), an welchem ein Transversalwellen-Prüfkopf mit 1 Sender x 1 Empfänger montiert war, in TL-Polarisation durchgeführt. Für die SAFT-Rekonstruktion wurde die Geschwindigkeit mit einer elliptischen Annäherung angepasst, die in das Auswerteprogramm inter-saft integriert wurde.

**Bild 9** Automatisiertes scannendes System mit einem kommerziell erhältlichen A1220-Interface

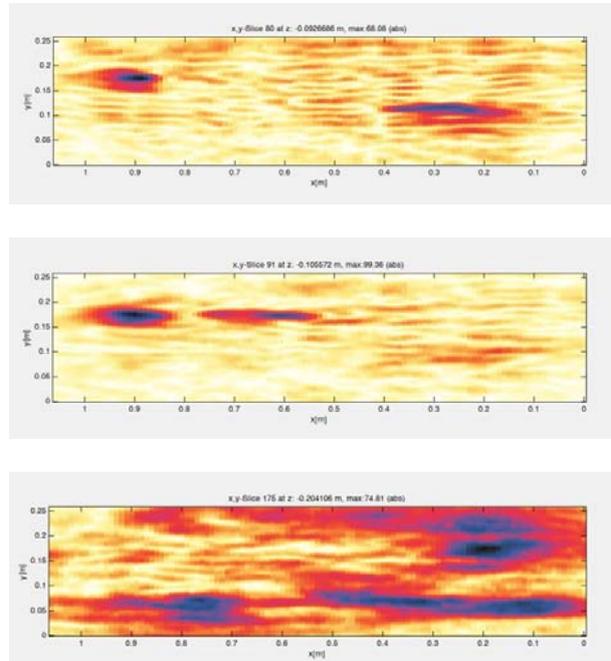
In Bild 10 sind die rekonstruierten C-Scans in verschiedenen Tiefen  $z=92\text{ mm}$ ,  $106\text{ mm}$  und  $204\text{ mm}$ , was der Rückwand entspricht, abgebildet. Die Rekonstruktion erfolgte mit der elliptischen Näherung. Es ist zu erkennen, dass die Ortsauflösung in  $x$ -Richtung gut ist, was darauf zurückgeht, dass bei der Rekonstruktionsrechnung die schiefwinkligen Ausbreitungsrichtungen gemäß der winkelabhängigen Gruppengeschwindigkeit berücksichtigt werden.

**Bild 10** Rekonstruierte SAFT-C-Scans ( $x\sim L$ ,  $y\sim R$ ) in 3 verschiedenen Tiefen:  $92\text{ mm}$ ,  $106\text{ mm}$ ,  $204\text{ mm}$  (Rückwand)

Da die Reflektoren in  $L$ -Richtung lang ausgedehnt und in  $R$ -Richtung gemäß dem SAFT-B( $R\sim y/T\sim z$ )-Bild auf ca.  $30\text{ mm}$  begrenzt sind, legt das die Deutung der Reflektoren als gerissene Bereiche einzelner oder mehrerer benachbarter Lamellen des Brettschichtholz-Trägers nahe. Eine eindeutige Zuordnung als einzelne senkrechte Risse ist aber nicht möglich. Die Reflektoren können zunächst nur als Auffälligkeit klassifiziert werden. Eine genauere Analyse wird erst nach einer späteren Verifizierung möglich zu sein.

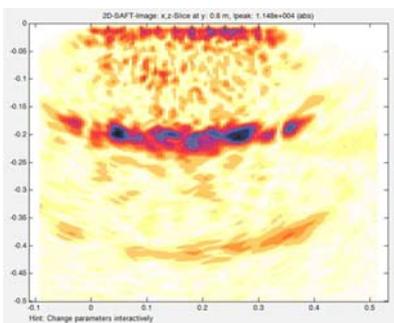
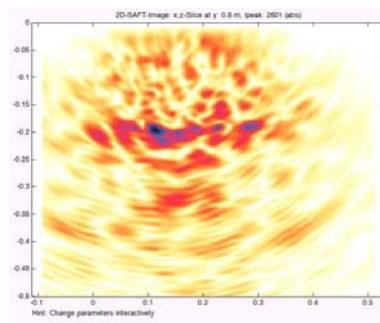
alle Abstände

nur Messkopf-Abstände von  $6\text{ cm}$

**Bild 11** Fußgängerbrücke aus Brettschichtholz aus Sibirischer Lärche. Messungen mit dem Linear-Array.  
links: Für die SAFT-Rekonstruktion wurden Datensätze von allen 12 Prüfkopf-Segmenten verwendet.  
rechts: für die SAFT-Rekonstruktion wurden Datensätze von Prüfkopf-Segmenten verwendet, die einen Abstand von  $12\text{ cm}$  hatten.

Die Ergebnisse des mit dem Linear Array aufgenommenen flächigen Datensatzes lassen sich zusätzlich dahingehend auswerten, ob eine Querdurchschallung durch die Lamellengrenzen zur Abbildung der Reflektoren beiträgt. Dazu dient ein spezielles Auswertungstool im Softwarepaket intersoft, bei dem ein bestimmter Abstand von Sende und Empfangskopf gewählt werden kann, der für die Rekonstruktionsrechnung ausgewertet wird.

Normalerweise werden alle Sende und Empfangspositionen für die Rekonstruktionsrechnung herangezogen wie in Bild 11 links, das heißt die Matrixhälfte der Sende- und Empfangspositionen ist vollständig angewählt. Je nachdem, ob man wenig oder mehr unterschiedliche Abstände für die Rekonstruktionsrechnung anwählt, ergibt sich im Vergleich eine mehr oder weniger gute Abbildungsqualität des Rückwandechos. Das Rückwandecho ist auch bei großen Prüfkopfabständen eindeutig abgebildet, wie in Bild 11 rechts zu sehen, was bei einer Lamellenbreite von 28 mm nur mit Querdurchschallung möglich ist
