Monitoring – Zuverlässige Quantifizierung und Bewertung von Schädigungsprozessen an Bauteiloberflächen und -grenz- flächen mit Hilfe optischer und thermografischer zerstörungsfreier Prüfverfahren

Abschlussbericht

Zuverlässige Quantifizierung und Bewertung von Schädigungsprozessen an Bauteiloberflächen und –grenzflächen mit Hilfe optischer und thermografischer zerstörungsfreier Prüfverfahren		Forschungsinitiative Zukunft Bau BBR AZ II2-F20-08-024 BAM Vh 8477	
Dokument:	Abschlussbericht		
Autor:	Ch. Maierhofer, BAM VIII.4	Status:	final
Datum:	28.05.2010	Version:	2

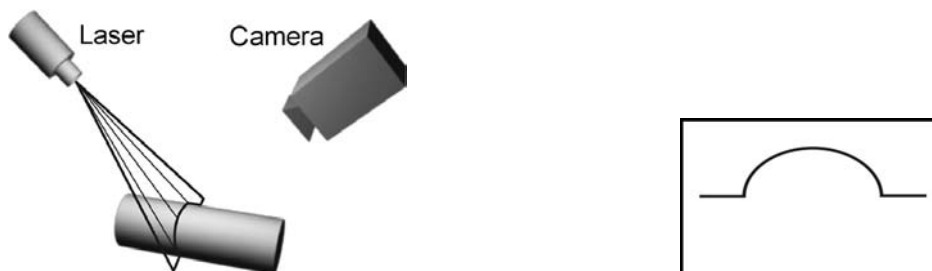
Abb. 4.1: Links: Prinzip des Lichtschnittverfahrens – Anordnung. Rechts: Kamerabild.

Die berührungslose Erfassung der Objektgeometrie erfolgt nach dem Lichtschnittverfahren (siehe Abbildung 4.1). Das Lichtschnittverfahren nutzt das Prinzip der Triangulation. Hierbei wird eine Laserlinie auf das zu vermessende Objekt projiziert. Diese Lichtebene schneidet das Objekt entlang einer Profillinie, deren Verlauf in Abhängigkeit von der Objekthöhe mehr oder weniger gekrümmt wird. Eine Kamera beobachtet die Szene und mit Hilfe der bekannten räumlichen Geometrie dieser Anordnung wird aus der Form der Profillinie die Höheninformation über das Objekt nach dem Triangulationsprinzip errechnet.

Der Lichtschnittsensor besteht aus einer Kamera sowie einem Linienlaser. Durch den Einsatz integrierter hardwarebasierter Bildverarbeitung können pro Sekunde bis zu 100 Konturlinien mit jeweils 1536 3D-Messpunkten auf dem Messobjekt digitalisiert werden. Als flexibles kinematisches System zur Bestimmung der Position und Orientierung des optischen Sensors kommt ein Gelenkmessarm der Firma Faro Technologies Inc. zum Einsatz. Der Sensor ist an der Tastspitze des Armes integriert, der somit innerhalb einer Halbkugel von 1,20 m Radius bewegt werden kann. Die synchrone Erfassung der 3D-Konturlinien des Lichtschnittsensors und die der Messarmposition ermöglichen während der Bewegung des Sensors die Digitalisierung einer Oberfläche in Form einer Punktwolke [14]. Daraus entsteht ein räumlich dichtes, detailreiches Abbild der Objektoberfläche in Form einer dreidimensionalen Punktwolke. Das System ist in der Lage, größere komplexe Freiformflächen mit einer hohen Anzahl von Messpunkten zu erfassen. Es ist für den flexiblen Einsatz konzipiert und kann direkt an den zu untersuchenden Messobjekten eingesetzt werden. Die Genauigkeit der 3D-Messpunkte beträgt $\pm 0.1\text{ mm}$. In Abbildung 4.2 ist das Messsystem im Einsatz dargestellt. Die Kenngrößen des Messverfahrens sind in Anlage 1 zusammengestellt.

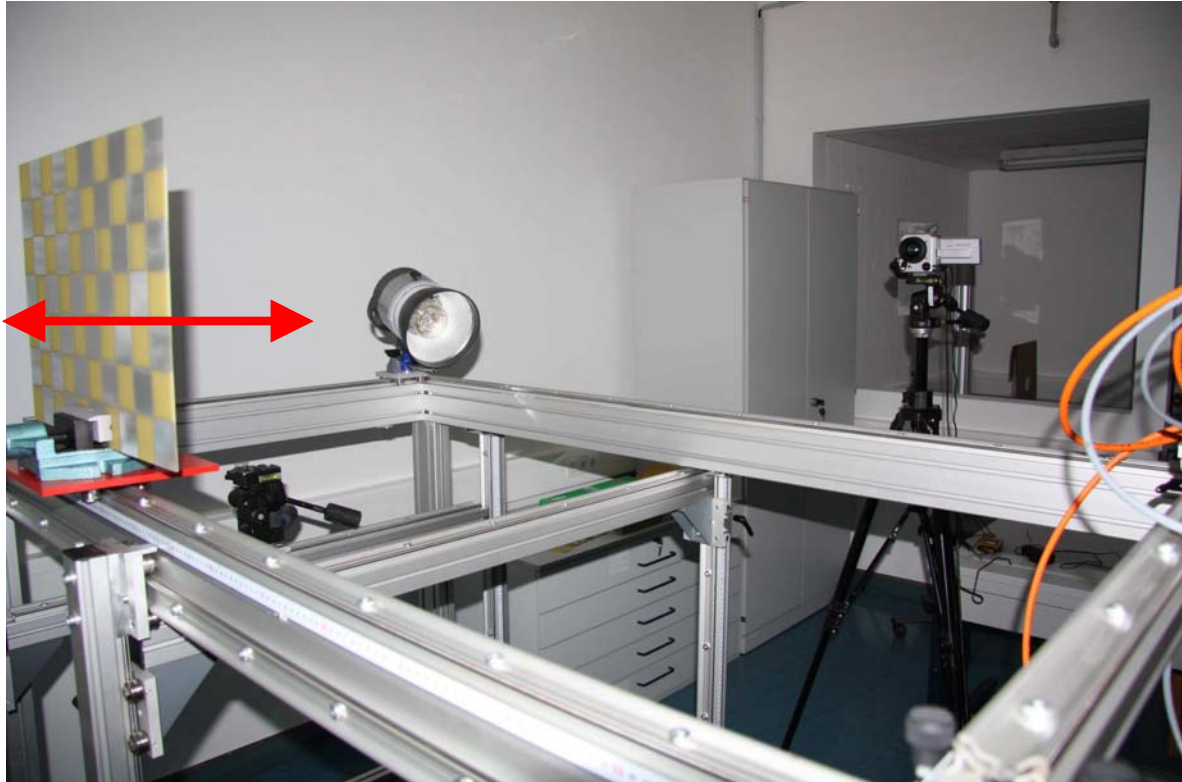
Abb. 4.15: Versuchsanordnung zur Bestimmung des Schärfentiefebereichs, der Abstand zur IR-Kamera wurde durch Verschieben des Passpunktfeldes in cm-Schritten variiert (Pfeil).

Bei der Bestimmung des so genannten Schärfentiefebereichs wurde die Passpunktplatte K2 verwendet, s. Abbildung 4.15. Dabei wurde der Umstand ausgenutzt, dass der Übergang zwischen beschichteten und unbeschichteten Bereichen eine scharfe Kante bildet, der sich bei der Aufnahme eines Reflexionskontrastes (Messung der an der Probenoberfläche reflektierten Strahlung einer externen IR-Strahlungsquelle) entsprechend scharf abbilden müsste.

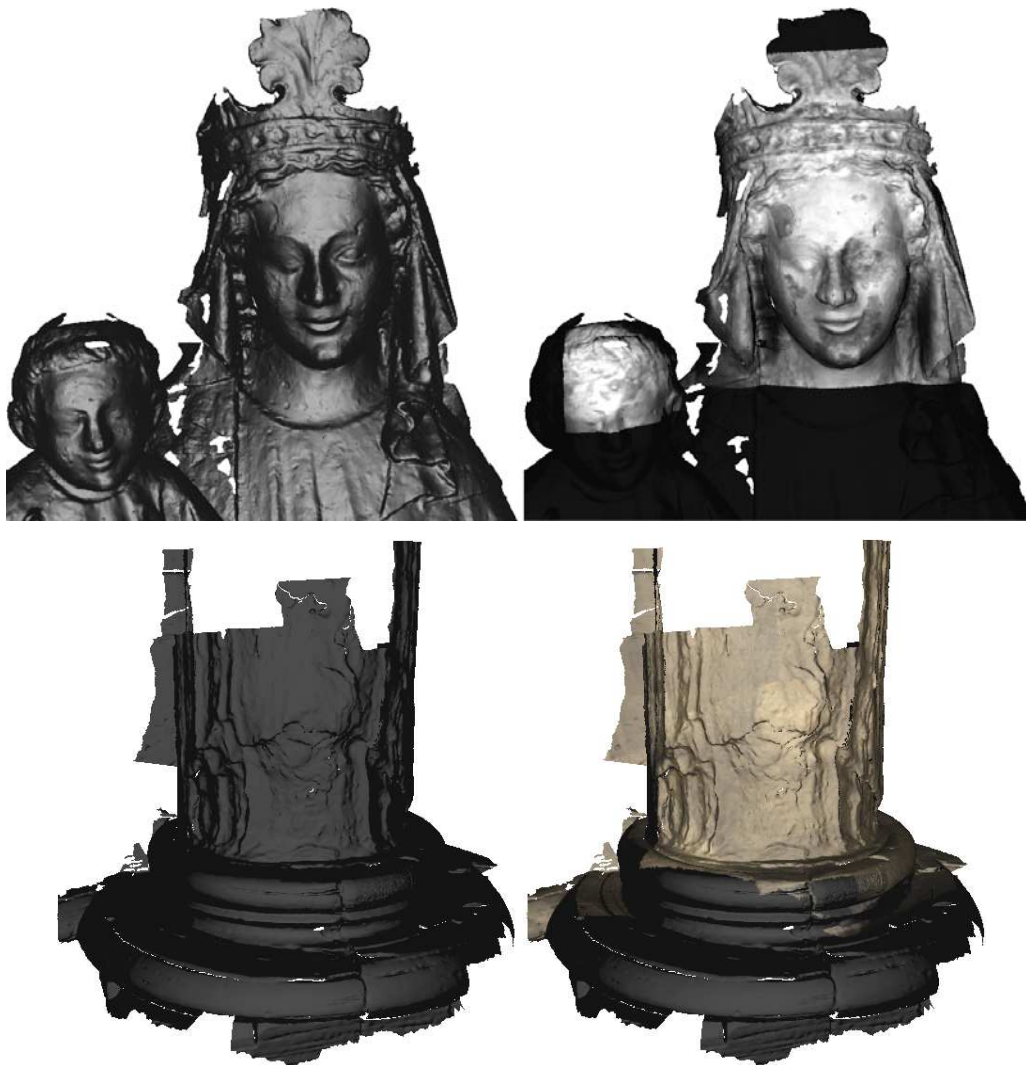
Abb. 6.5: Beispiele für das Mapping von Bildinformationen auf 3D-Geometrien: Madonna mit Thermografieaufnahme (oben) und Säulenbasis mit Farbfotos (unten). Links sind jeweils die 3D-Modelle ohne Farbinformation, rechts mit Farbinformation dargestellt.

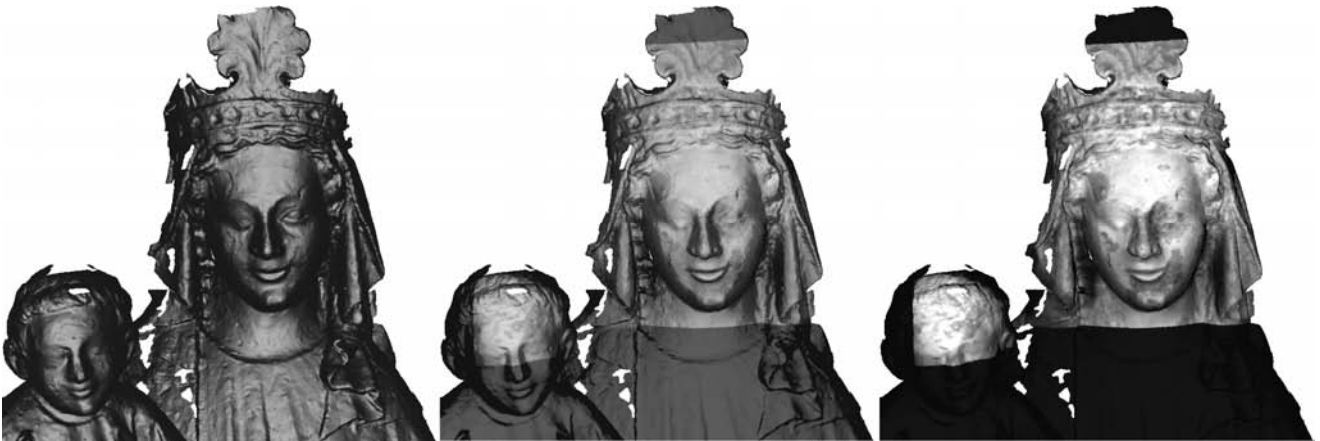
Abb. 6.7: Mapping einer Thermografieaufnahme mit einer Intensität von 0% (links), 50% (Mitte) und 100% (rechts).

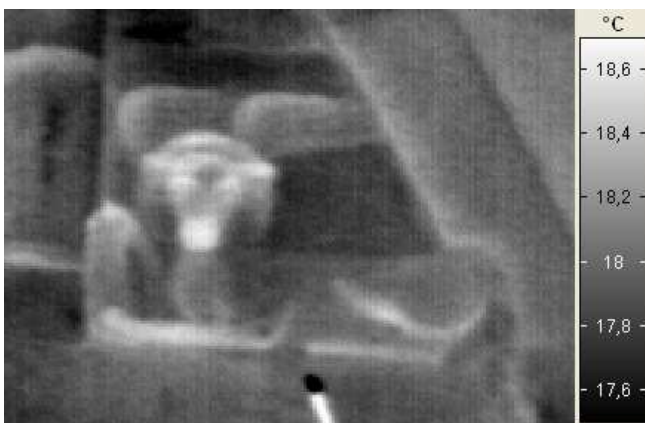
Abb. 7.3: Aus 50 Thermogrammen gemitteltes Nullbild (vor der Erwärmung).

Das aus 50 Thermogrammen gemittelte Nullbild in Abb. 7.3 zeigt etwas erhöhte Temperaturen (bis zu 1 K) in den Bereichen des Reliefs, die sich stärker vom Hintergrund abheben. Da die Messungen am Vormittag aufgenommen wurden und die Lufttemperaturen leicht anstiegen, erwärmen sich diese Bereiche durch die reduzierte Wärmeableitung in den Hintergrund eher als das umgebende Material. Das Differenzthermogramm in Abb. 7.4 zeigt einen ähnlichen Effekt, aber durch die zusätzliche Erwärmung ist der Temperaturkontrast größer (bis zu 3 K). Es können keine Inhomogenitäten oder Ablösungen detektiert werden.

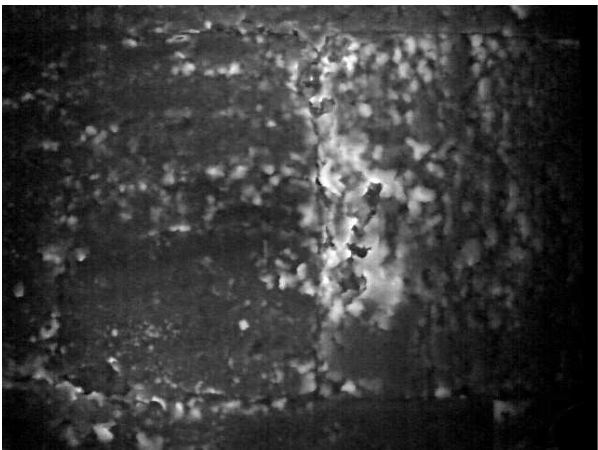
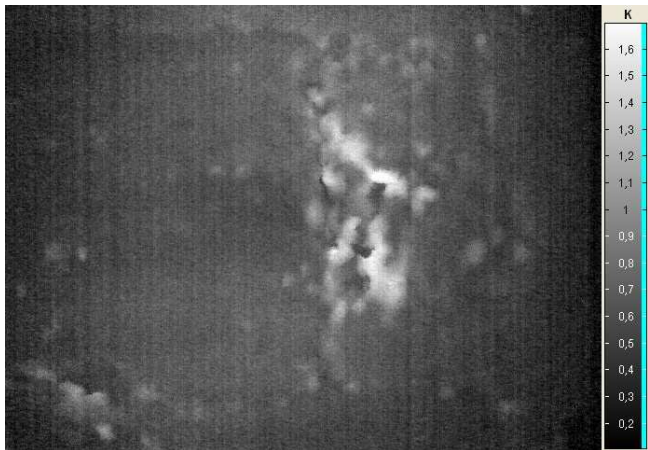
Umgebungsbedingungen: Lufttemperatur: 22,0 °C Objekttemperatur: 20,5 °C rel. Luftfeuchte: 56 %
	Messparameter: IR-Kamera/Objektiv: VarioCam / 30 mm IR-Kameraabstand: 1,26 m Bildwiederholrate: 5 Hz Wärmequelle: Heizlüfter 2 kW Erwärmungszeit: 1 min Gesamtmesszeit: 10 min
Abb. 7.8: Wandausschnitt (Archivolte)	
Auswertung: Auswahl eines Thermogramms aus dem Messfilm direkt nach der Erwärmung zur Ortung sehr oberflächennaher Ablösungen und zu einem späteren Zeitpunkt zur Ortung tiefer liegender Fehlstellen, jeweils mit Abzug des Nullbildes (Thermogramm vor der Erwärmung), um den Einfluss einer inhomogenen Emissivitätsverteilung und/oder ungleichmäßige Temperaturverteilungen durch instationäre Umgebungsbedingungen zu reduzieren.	
Ergebnisse: Im Thermogramm direkt nach der Erwärmung (Abb. 7.9) sind sehr viele kleine Bereiche zu erkennen, die bis zu 4 K wärmer wurden als die Umgebung. Diese deuten auf oberflächennahe Fehlstellen hin. In Abb. 7.10 ist nach ca. 60 s Abkühlung nur noch in der Mitte ein größerer Bereich mit erhöhter Temperatur zu sehen, der entweder auf eine tiefer liegende Fehlstelle oder auf einen bereits früher verfestigten Bereich mit anderen Materialeigenschaften hindeutet.

Abb. 7.9: Differenzthermogramm zum Nullbild, direkt nach der Erwärmung.	Abb. 7.10: Differenz zum Nullbild, 60 s nach der Erwärmung.

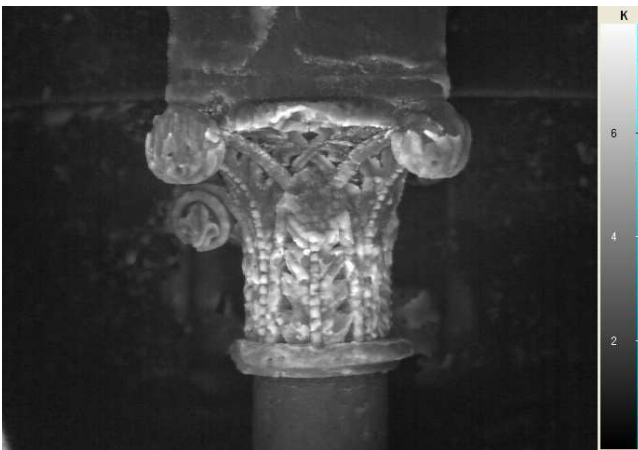
Abb. 7.12: Differenzthermogramm zum Nullbild, direkt nach der Erwärmung.

Im Thermogramm direkt nach der Erwärmung (Abb. 7.12) sind sehr viele kleine Bereiche zu erkennen, die bis zu 4 K wärmer wurden als die Umgebung. Diese deuten auf oberflächennahe Fehlstellen hin. In Abb. 7.13 sind nach ca. 90 s Abkühlung viele größere Bereiche noch deutlich wärmer, was auf tiefer liegende Zerstörungen/Entfestigungen des Gefüges hindeutet.

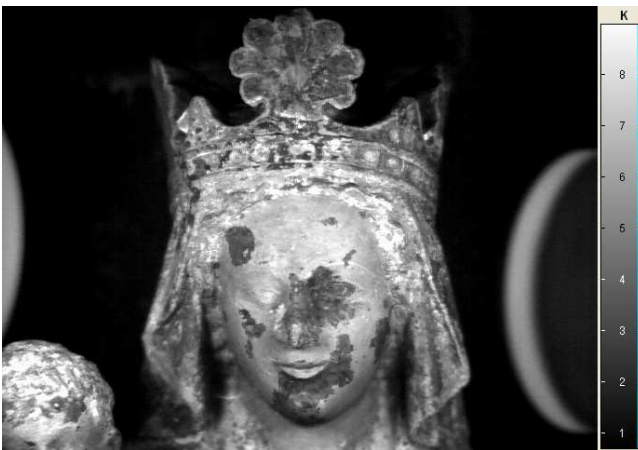
Abb. 7.16: Thermogramm während der Blitzlichtanregung. Größe der Thermogramme: 37,5 cm x 28,5 cm.

Im Thermogramm während des Blitzes (Abb. 7.16) sind deutlich dunklere Bereiche zu erkennen, die eine höhere Emissivität haben und damit das Blitzlicht weniger stark reflektieren. In diesen Bereichen unterscheidet sich die äußerste Schicht der Fassung von der Umgebung oder fehlt ganz. Während der Abkühlung können in Abb. 7.17 kleinere Stellen erhöhter Temperatur z. B. im Stirnbereich lokalisiert werden. Diese können entweder Hohlstellen sein oder Materialergänzungen oder Festigungen, die eine geringere Temperaturleitfähigkeit aufweisen als die Umgebung.

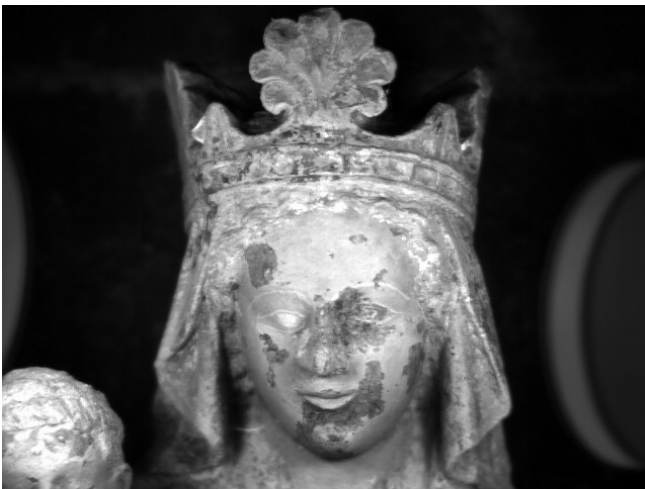
Abb. 7.25: Thermogramm des Madonnenkopfes mit Verzeichnung.

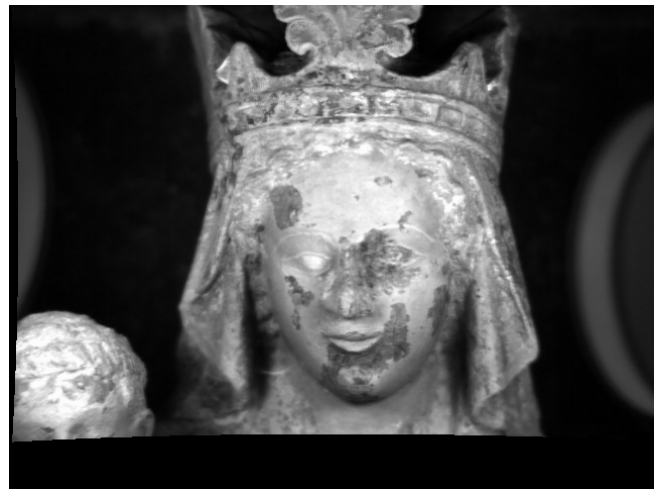
Abb. 7.26: Thermogramm des Madonnenkopfes ohne Verzeichnung, welches für das Mapping benutzt wurde (640 x 480 Bildpunkte, 1 Kanal, 8 Bit)

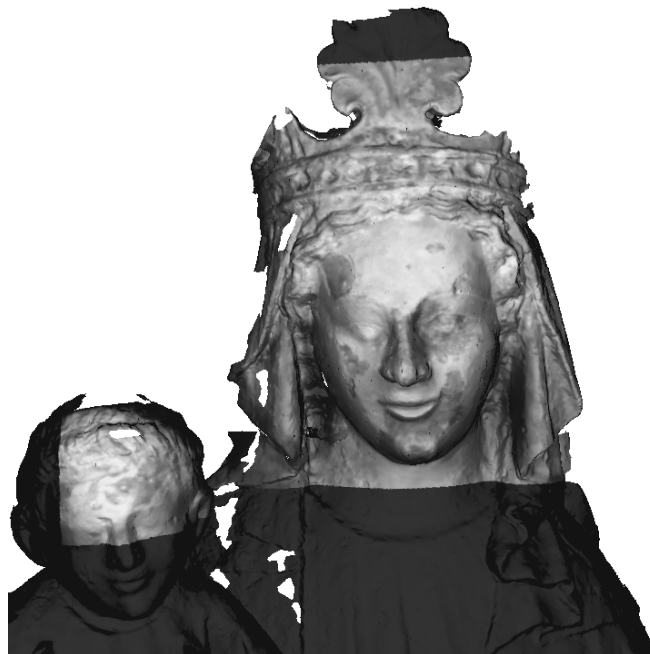
Abb. 7.27: Fusion der 3D-Daten mit dem Thermogramm aus Abb. 7.26.

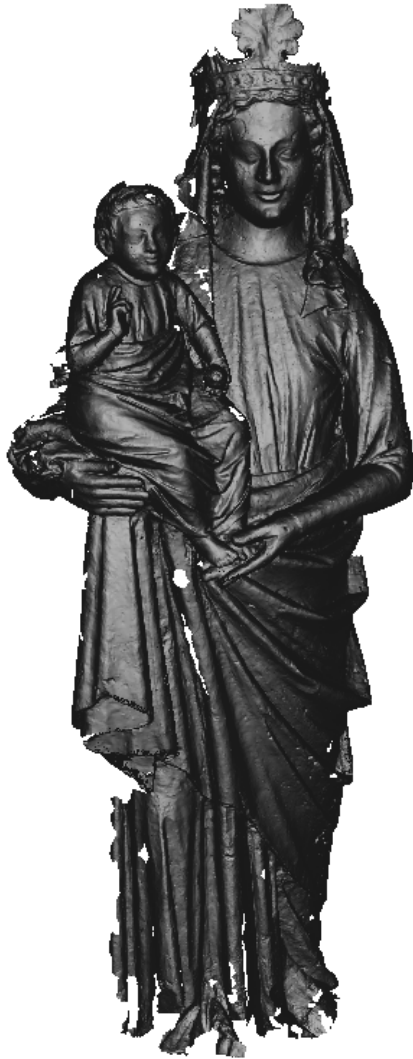
Abb. 7.28: 3D-Modell der Madonna, das als Basis für das Mapping verwendet wurde.

- Ortsauflösung: 1mm
- Oberflächendreiecke: 6.251.662
- Netzkpunkte: 3.131.720

Ein exaktes Mapping der Bilddaten auf das 3D-Modell anhand manuell bestimmter Passpunkte ist problematisch. Geringe Abweichungen der Positionsbestimmungen der Punkte zwischen Bild und 3D-Modell führen zu nicht zu vernachlässigbaren Mappingfehlern. Die Berechnung der Kameraparameter wurde mit verschiedenen Methoden und Tools durchgeführt. Hierbei gab es teilweise Probleme, die in einer falschen Positionsbestimmung resultierten oder eine Berechnung nicht möglich machten. Die Ursache hierfür ist vermutlich der große Versatz der Bildhauptpunktlage (vergl. Abb. 7.26), sowie der relativ große Intervall des Toleranzbereiches, in dem die internen Kameraparameter zur Verfügung stehen. Beim eigentlichen Mappingvorgang hat die Brennweite der Kamera ebenfalls einen großen Einfluss auf das Ergebnis. Geringe Änderungen dieses Wertes führen zu deutlichen Unterschieden.

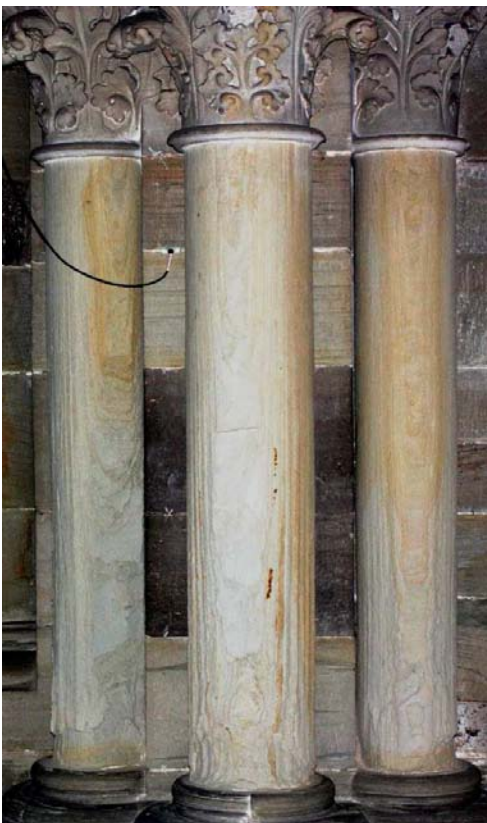
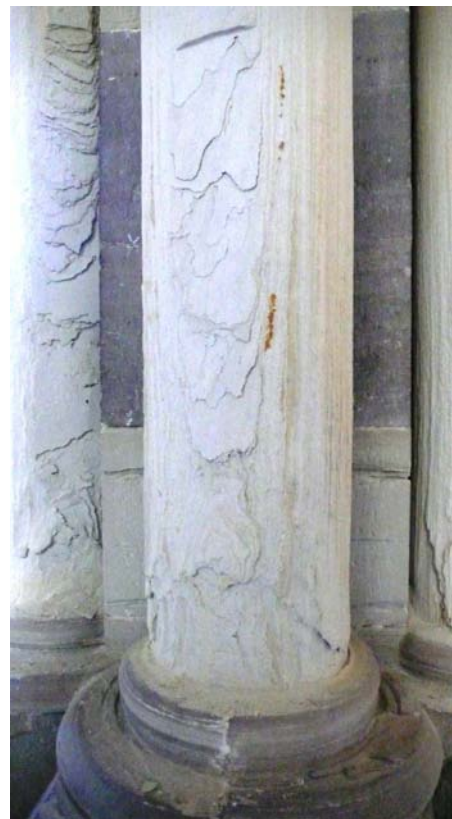
Abb. 7.29: Ausgewählte Säule im Bischofsgang: Links: mittlere Säule. Rechts: Schalenbildung ist deutlich erkennbar.

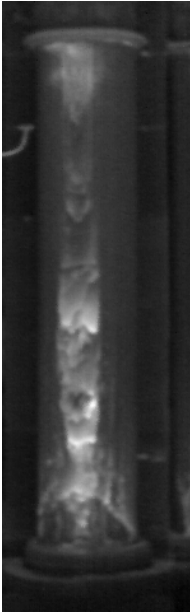
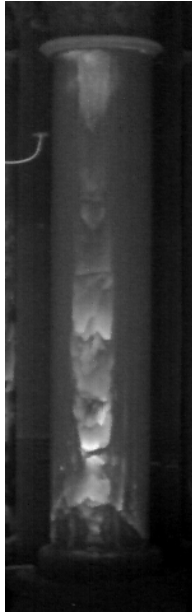
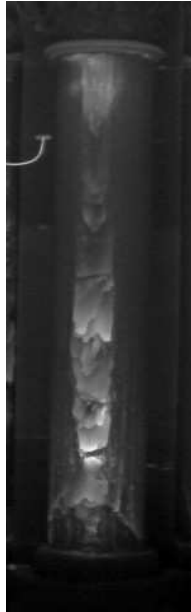
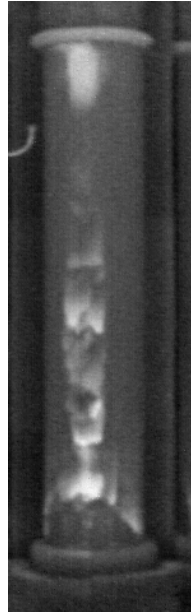
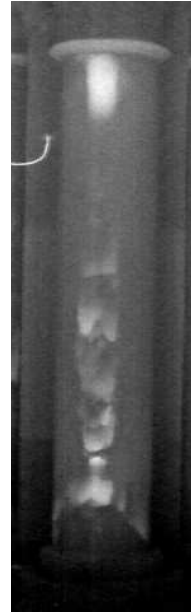
10.6.2009	17.11.2009	31.3.2010	10.6.2009	17.11.2009	31.3.2010
Abb. 7.31: Thermogramme direkt nach der Erwärmung:			Abb. 7.32: Thermogramm 110 s nach der Erwärmung.

Direkt nach der Erwärmung sind in Abb. 7.31 die einzelnen Schichten sehr deutlich zu erkennen, die wärmeren Bereiche weisen auf stärkere Ablösungen hin und erscheinen vorwiegend an den Rändern der Strukturen. Die Ablösungen sind im unteren Bereich größer als im oberen. Bereits im November 2009 können im unteren Bereich deutliche Materialverluste gegenüber Juni 2009 festgestellt werden. Der Abb. 7.32 können keine zusätzlichen Informationen entnommen werden. Weiterhin ist zu bemerken, dass erst beim 3. Messeinsatz (31.3.2010) die Fokuseinstellungen nach der Bestimmung der Tiefenschärfebereiche optimal waren.

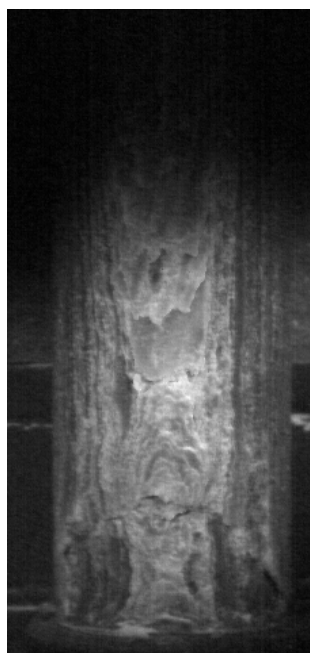
Abb. 7.35: Amplitudenbilder bei einer Anregungsfrequenz von 0,05 s (bzw. 0,25 s am 10.6.2009)

Amplitudenbilder (Abb. 7.35): Da im Juni 2009 noch nicht mit 0,05 Hz angeregt wurde, sind hier die Ergebnisse bei 0,25 Hz dargestellt. Die Schichtstruktur kann bei 0,05 Hz jedoch deutlich besser aufgelöst werden. Die inhomogene Erwärmung ist hier nicht so offensichtlich und die Grenzen der einzelnen Schichten und die Materialverluste können besser aufgelöst werden als in den Thermogrammen.

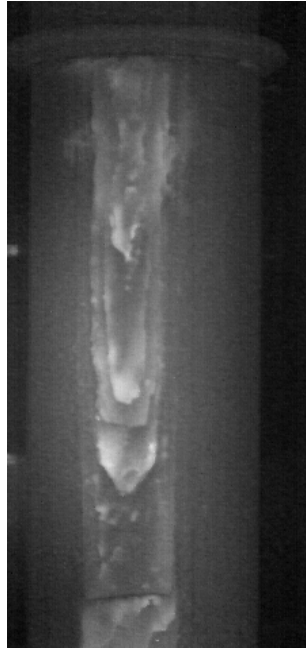
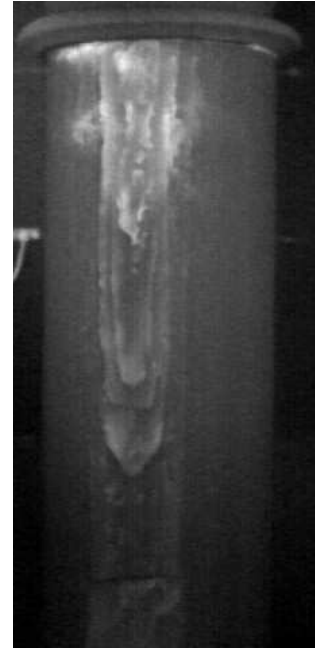
Abb. 7.37: Thermogramme direkt nach der Erwärmung

Thermogramme nach Impulsanregung (Abb. 7.37): Es können kaum Materialverluste (Unterschiede in den Thermogrammen) detektiert werden. Auch die Verteilung der wärmeren Bereiche ist sehr

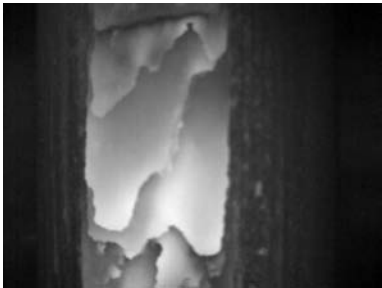
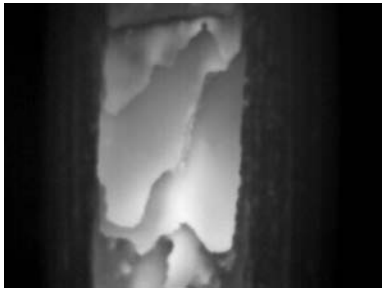
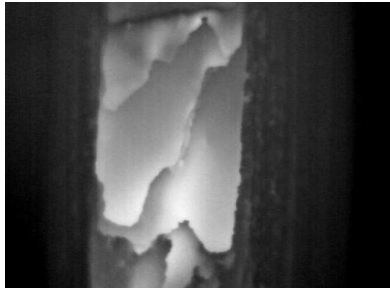
Abb. 7.40: Thermogramme direkt nach der Erwärmung.

Die Thermogramme in Abb. 7.40 unterscheiden sich nur sehr gering voneinander. Es gab daher in diesem Bereich kaum Materialverluste. Auch die Temperaturverteilung hat sich kaum verändert, es sind also keine weiteren Ablösungen hinzugekommen.

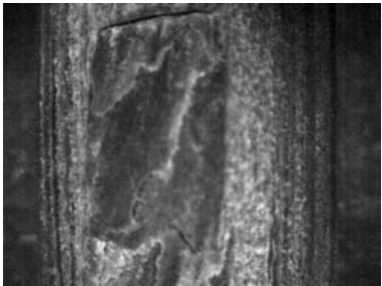
Abb. 7.41: Amplitudenbilder bei einer Anregungsfrequenz von 0,05 s (bzw. 0,25 s am 10.6.2009)

In den Amplitudenbildern können die einzelnen Schichten gut voneinander unterschieden werden.

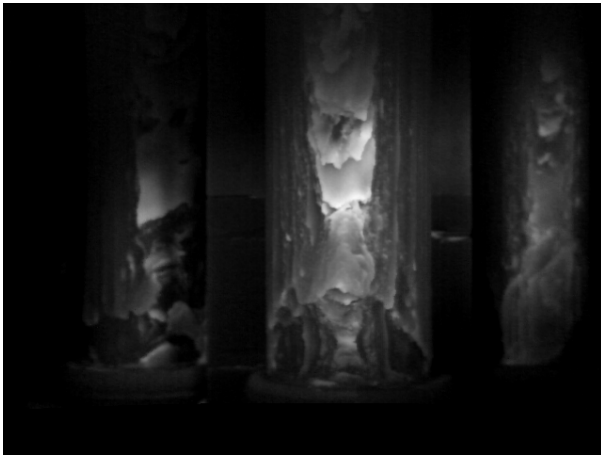
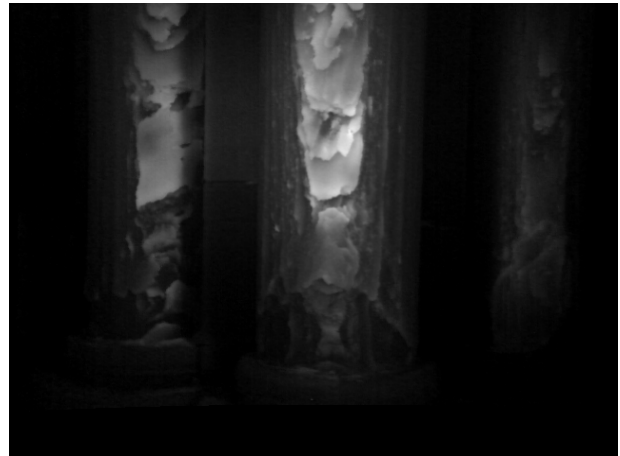
Abb. 7.44: Thermogramme des unteren Säulenabschnitts vom 10. Juni 2009 (links) und 17. November 2009 (rechts) - 1 min Erwärmung mit Halogenlampen, 640x480 Pixel, Graustufen

Es wurde eine Kombination der 3D-Daten aus dem Messeinsatz vom 25. Juni 2009 mit den Thermogrammen vom 10. Juni 2009 und 17. November 2009 durchgeführt. Außerdem wurden die 3D-Daten vom 19. April 2010 mit einem Thermogramm vom 31. März 2010 kombiniert. Die Thermografieaufnahmen in Abbildung 7.44 zeigen den unteren Bereich der Säule. In diesem Bereich lassen sich signifikante Veränderungen der thermischen Eigenschaften erkennen. Außerdem sind hier Korrespondenzen zwischen 2D-Bild und 3D-Modell zu finden, welche als Passpunkte für eine Lagebestimmung der Kamera genutzt werden können. Die bestimmten Kameraparameter wurden zusammen mit dem entzerrten Bild in das Visualisierungstool übergeben und dargestellt.

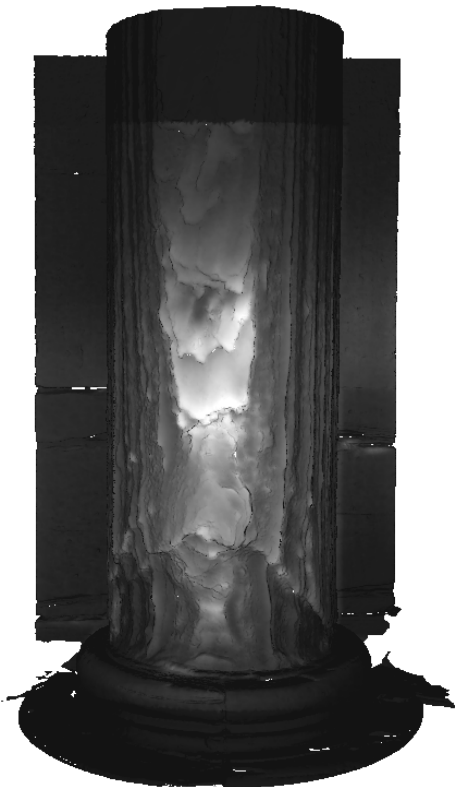
Abb. 7.45: Fusion der 3D-Daten vom 25. Juni 2009 mit dem Thermogrammen aus Abb. 7.44

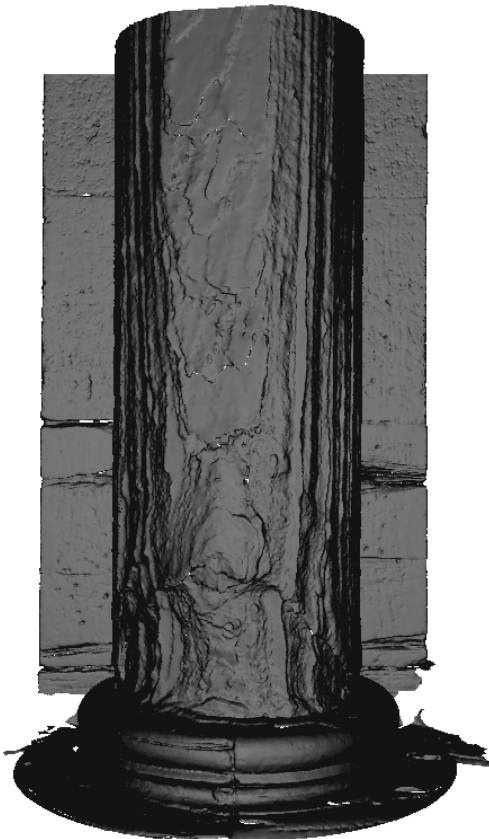
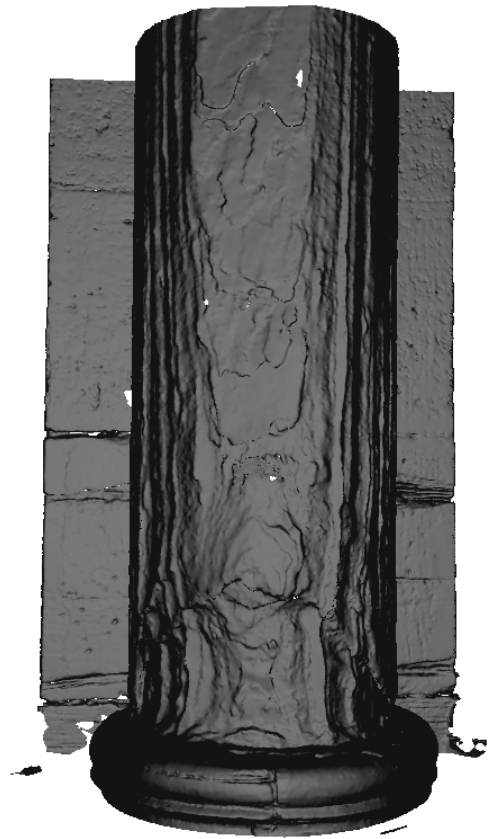
Abb. 7.47: 3D-Modelle der Säule, die als Basis für die Mappings verwendet wurden, am 25. Juni 2009 (links) und 19. April 2010 (rechts) jeweils ca. 1.000.000 Netzkpunkte und 500.000 Dreieckspunkte mit einer Ortsauflösung von 1,0 mm.

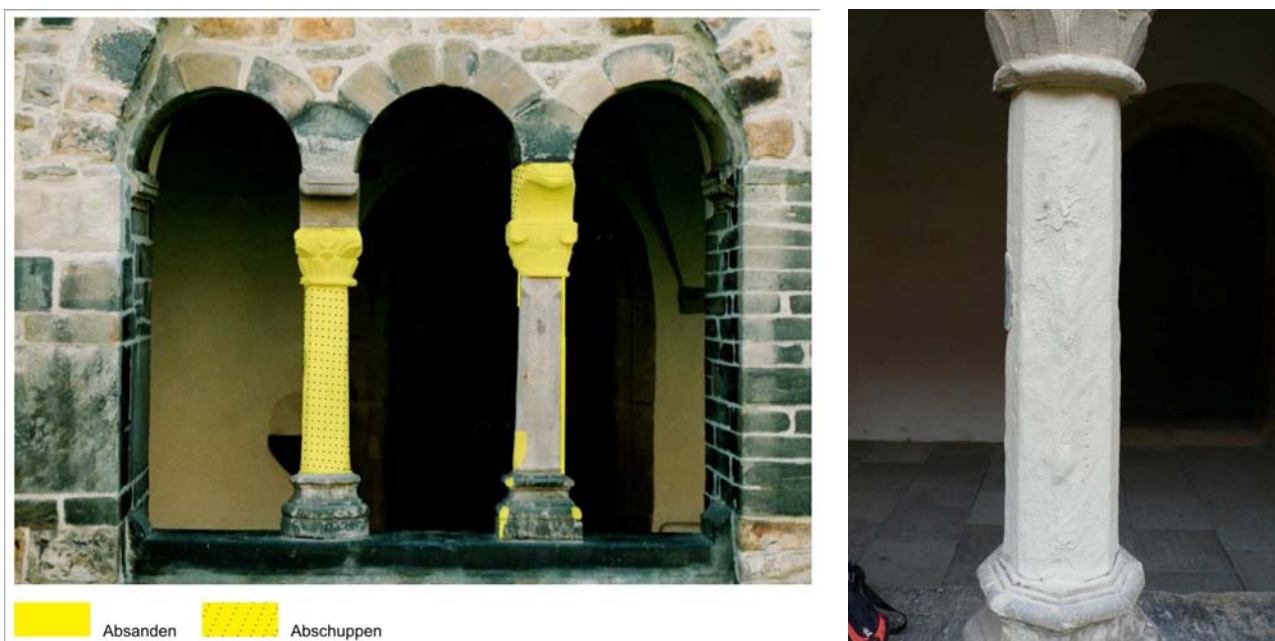
Abb. 7.49: Links: Kreuzgang, Arkade VIII, Säulen 15 und 16. Rechts: Säule 16, Schadensphänomene: Absanden und Abschuppen

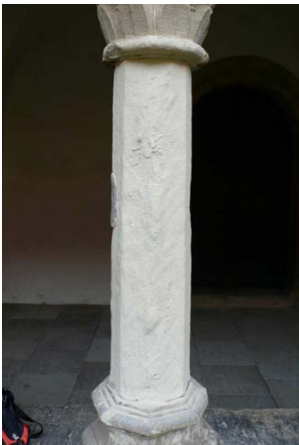
Messposition 4.1: Säule 16 gesamt

Umgebungsbedingungen: Lufttemperatur: 19,0 °C Objekttemperatur: 17 °C rel. Luftfeuchte: 59 %
	Messparameter: IR-Kamera/Objektiv: VarioCam / 30 mm IR-Kameraabstand: 2,78 m Bildwiederholrate: 5 Hz Wärmequelle: Heizlüfter (2 kW) Erwärmungszeit: 5 min Gesamtmesszeit: 15 min Ortsauflösung: 2,3 mm pro Pixel
Abb. 7.50: Säule 16 des Klosters Unser Lieben Frauen.	
Auswertung: Auswahl eines Thermogramms aus dem Messfilm direkt nach der Anregung zur Darstellung von oberflächennahen Fehlstellen und Auswahl eines Thermograms während der Abkühlungsphase zur Ortung von Ablösungen und Hohlstellen in größerer Tiefe.	
Ergebnisse: Direkt nach der Erwärmung sind wenige kleinerer Bereiche mit höherer Temperatur im unteren und oberen Teil der Säule zu beobachten. Diese sind sehr oberflächennah, da sie nach kurzer Abkühlung nicht mehr zu erkennen sind. Auch treten während der Abkühlung keine weiteren Signaturen hervor. Insgesamt sind nur wenige Fehlstellen vorhanden.

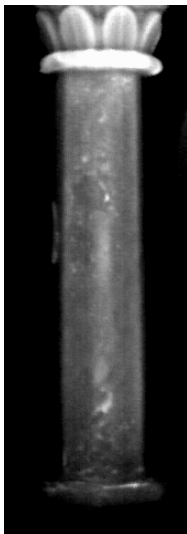
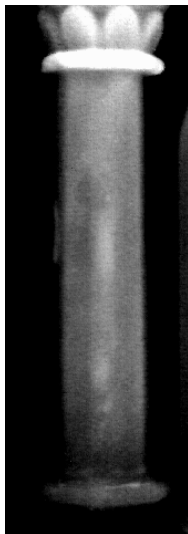
Abb. 7.51: Thermogramm direkt nach der Erwärmung. Größe der Bilde: 149 cm x 113 cm	Abb. 7.52: Thermogramm 60 s nach der Erwärmung.

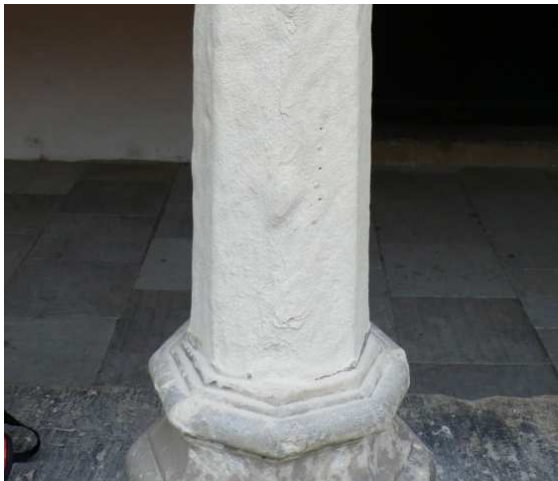
Messposition 4.2: Säule 16 unten

Umgebungsbedingungen: Lufttemperatur: 19,0 °C Objekttemperatur: 17 °C rel. Luftfeuchte: 63 %
	Messparameter: IR-Kamera/Objektiv: VarioCam / 30 mm IR-Kameraabstand: 1,03 m Bildwiederholrate: 50 Hz Wärmequelle: 2 Halogenlampen Erwärmungszeit: 0,25 Hz Gesamtmesszeit: 1,5 min Ortsauflösung: 0,9 mm pro Pixel
Abb. 7.53: Unterer Teil der Säule 16 des Klosters Unser Lieben Frauen.	
Auswertung: Auswahl eines Thermogramms aus dem Messfilm direkt nach der periodischen Anregung zur Darstellung von oberflächennahen Fehlstellen. Darstellung des Amplitudenbildes der periodischen Anregung bei der Frequenz 0,25 Hz zur Darstellung der Struktur (Schichtverlauf).	
Ergebnisse: Direkt nach der Erwärmung ist im unteren Bereich eine deutlich wärmere Stelle zu erkennen. Mit Hilfe des zugehörigen Amplitudenbildes in Abb. 7.55 lässt sich dieser Bereich der Schichtstruktur und damit auch einer Position im Foto zuordnen.

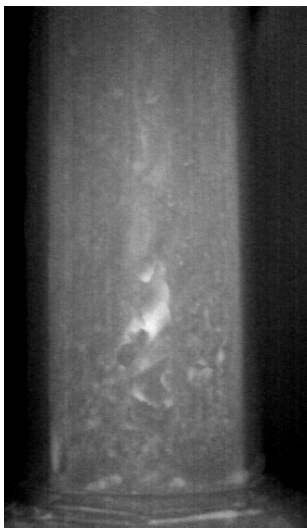
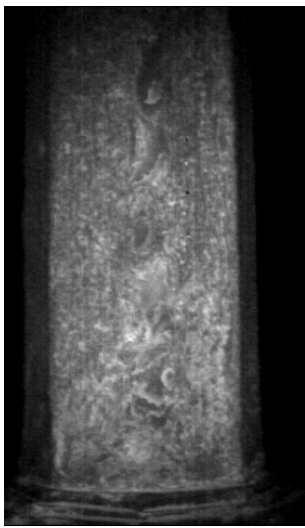
Abb. 7.54: Thermogramm direkt nach der Erwärmung. Größe der Bilde: 55,2x41,9 cm	Abb. 7.55: Amplitudenbild bei 0,25 Hz.

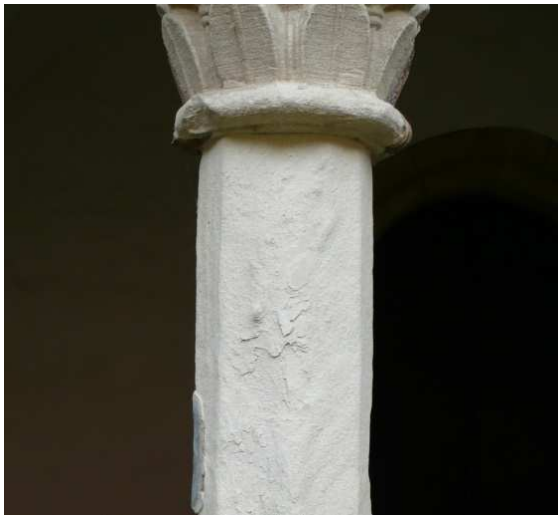
Messposition 4.3: Säule 16 oben

Umgebungsbedingungen: Lufttemperatur: 19,0 °C Objekttemperatur: 17 °C rel. Luftfeuchte: 63 %
	Messparameter: IR-Kamera/Objektiv: VarioCam / 30 mm IR-Kameraabstand: 1,18 m Bildwiederholrate: 50 Hz Wärmequelle: 2 Halogenlampen Erwärmungszeit: 0,25 Hz Gesamtmesszeit: 1,5 min Ortsauflösung: 1,5 mm pro Pixel
Abb. 7.56: Oberer Teil der Säule 16 des Klosters Unser Lieben Frauen.	
Auswertung: Auswahl eines Thermogramms aus dem Messfilm direkt nach der periodischen Anregung zur Darstellung von oberflächennahen Fehlstellen. Darstellung des Amplitudenbildes der periodischen Anregung zur Frequenz 0,25 Hz zur Darstellung der Struktur (Schichtverlauf).	
Ergebnisse: Direkt nach der Erwärmung sind nur sehr kleine Stellen erhöhter Temperatur in Abb. 7.x zu erkennen. Betrachtet man das zugehörige Amplitudenbild in Abb. 7.x, so liegen diese erhöhten Temperaturen an lateralen Schichtgrenzen, könnten also kleine Ablösungen an den Rändern sein.

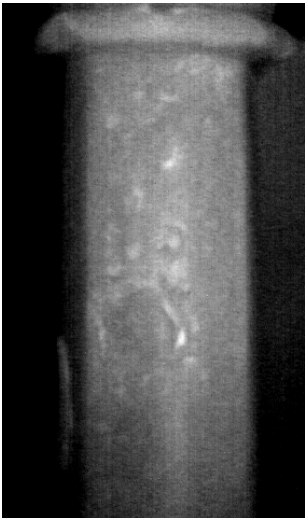
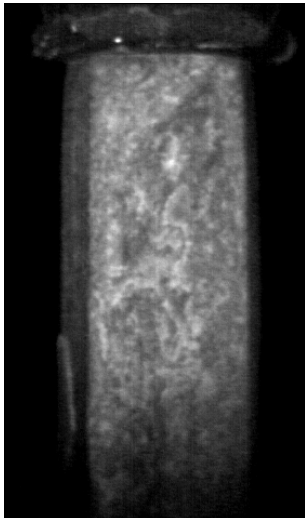
Abb. 7.57: Thermogramm direkt nach der Erwärmung. Größe der Bilde: 96,5x73,2 cm	Abb. 7.58: Amplitudenbild bei 0,25 Hz.

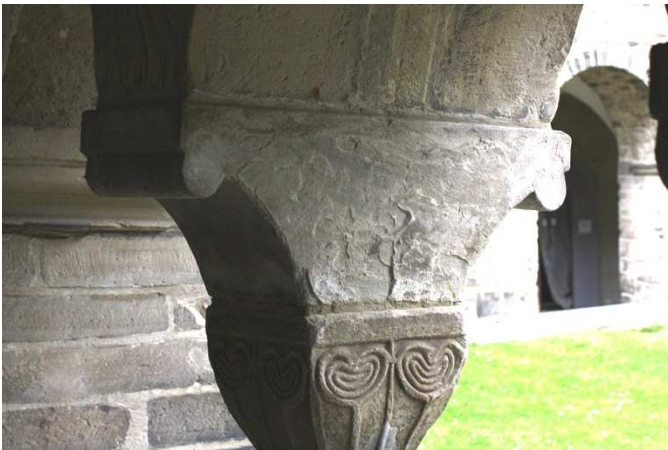
Messposition 4.4: Kämpfer der Säule 13

Umgebungsbedingungen:

Lufttemperatur: 19,0 °C
 Objekttemperatur: 17 °C
 rel. Luftfeuchte: 63 %

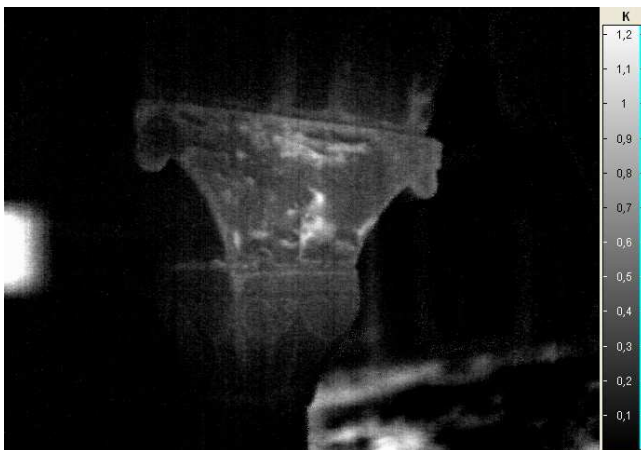
Direkt nach der Erwärmung ist in der Mitte des Kämpfers ein Bereich mit erhöhter Temperatur (Abb. 7.60) zu erkennen. Betrachtet man das zugehörige Amplitudenbild in Abb. 7.61, so liegen diese erhöhten Temperaturen an lateralen Schichtgrenzen, könnten also kleine Ablösungen oder Materialergänzungen an den Rändern sein.

Abb. 7.60: Thermogramm direkt nach der Erwärmung.

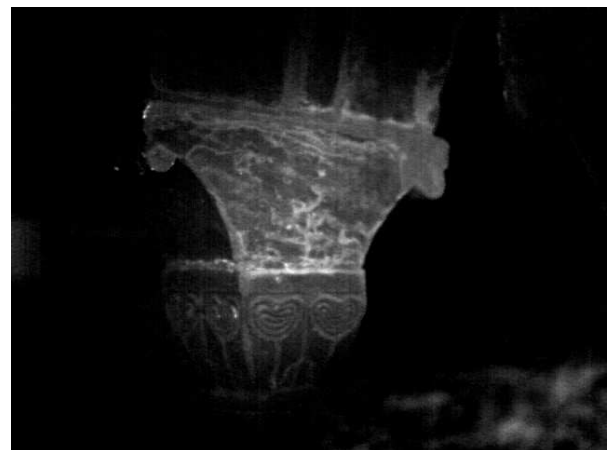
Abb. 7.61: Amplitudenbild bei 0,25 Hz.

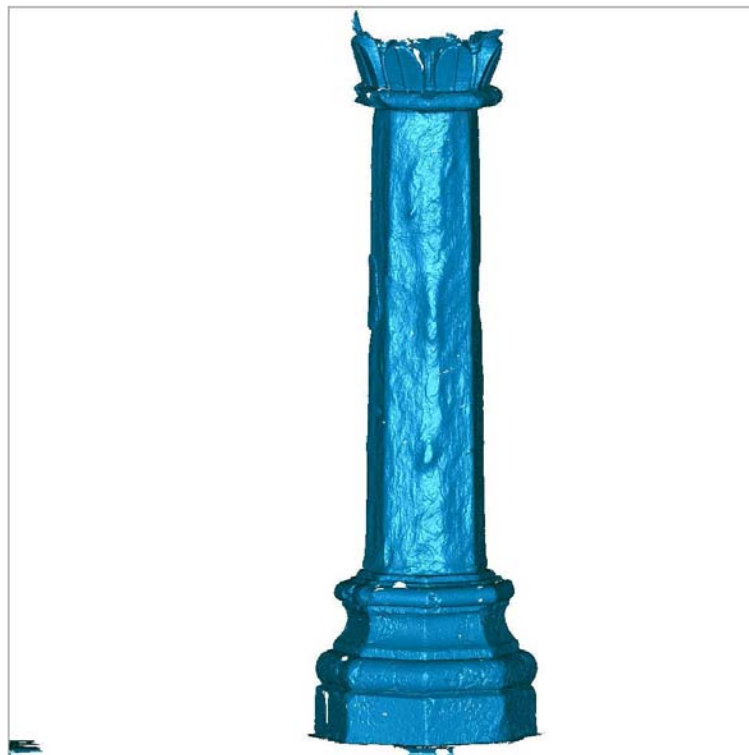
Abb. 7.62: 3D-Daten der Säule
